2019년도 범안로 시설물 정밀점검 기술용역

# 종 합 보 고 서

[당 고 개 절 토 사 면 우 측]

대구동부순환도로(주)

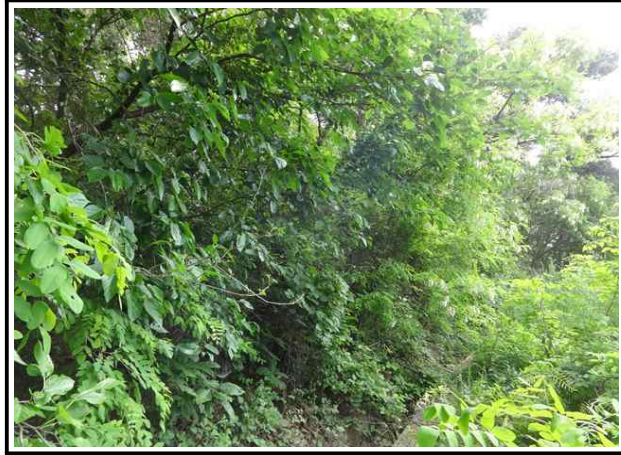
【그림 1.3.1】상부자연사면 전경

- 상부자연사면은 전반적으로 식생이 양호하며, 인장균열 등의 파괴 징후는 없는 것으로 조사되었다.

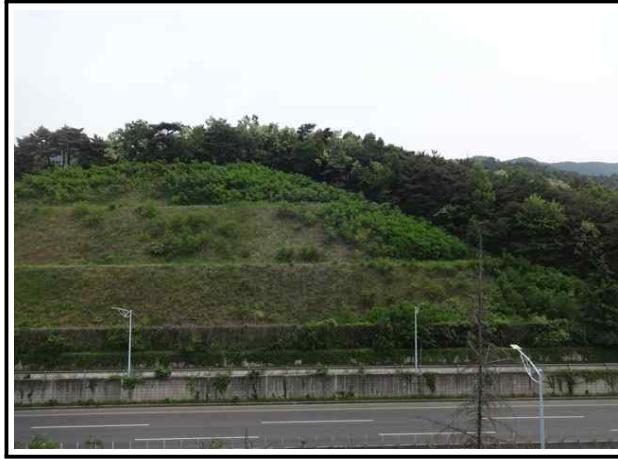
【그림 1.3.2】사면 전경

- 사면에 시공된 녹생토 대부분은 식생이 양호한 상태이다.
- 현장조사 결과, 인장균열 등의 파괴징후는 없는 것으로 조사되었다.
- 전차(18년 하반기) 점검 시 현황과 비교한 결과, 사면부에 적치되었던 벌목잔재는 현재 정비를 실시한 것으로 확인되었다.

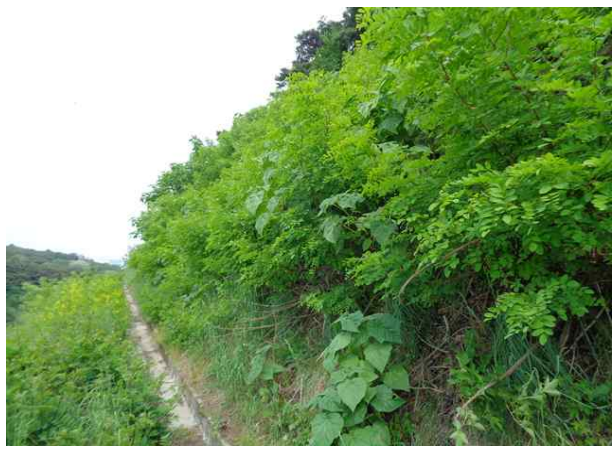
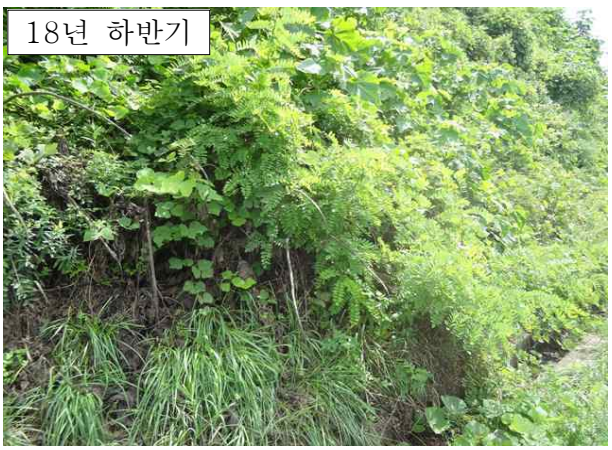
| 현황 | STA.0+680 3단 벌목적치 정비됨 | | |

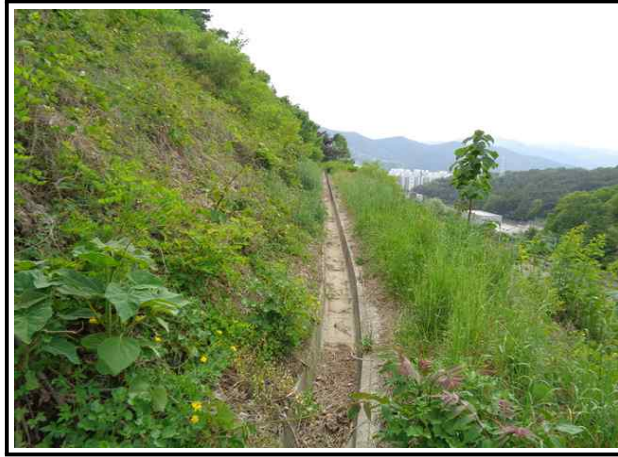
【그림 1.3.3】배수시설 전경

- 배수시설의 배수 기능에 큰 문제는 없는 것으로 조사되었다.
- 현장조사 결과, 1소단배수로-산마루측구 연결미흡은 이로 인한 주변부 손상이 없는 상태이고, 기능상의 문제가 없는 것으로 판단된다. 해당 손상은 주의관찰 후 연결미흡으로 인한 손상이 발생시 정비여부를 결정하는 것이 효율적일 것으로 판단된다.

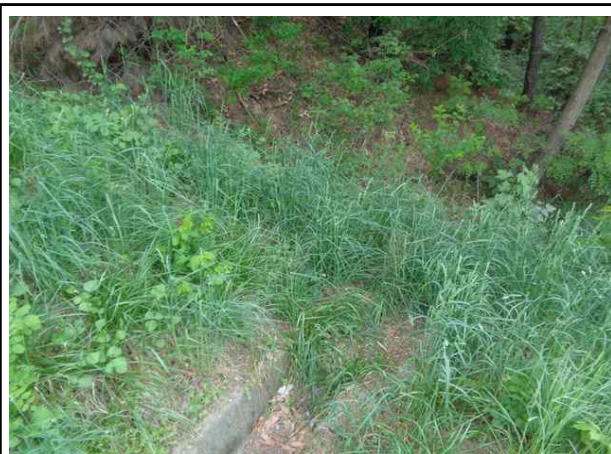
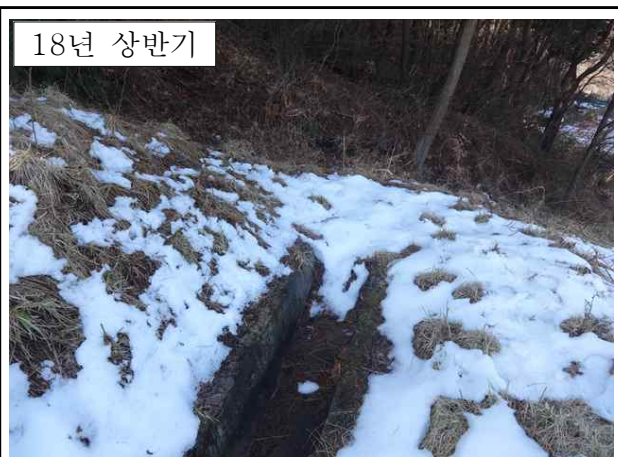
| 현 황 | STA.0+630 1소단배수로-산마루측구 연결 미흡 |
| 원 인 | 시공미흡 |

- 배수시설은 1소단배수로-산마루측구 연결미흡 구간은 이로 인한 주변부 손상이 없는 상태이고, 기능상의 문제가 없는 것으로 판단되나, 주기적인 점검을 통해 주변부 손상의 발생유무에 대한 주의관찰이 필요하다.

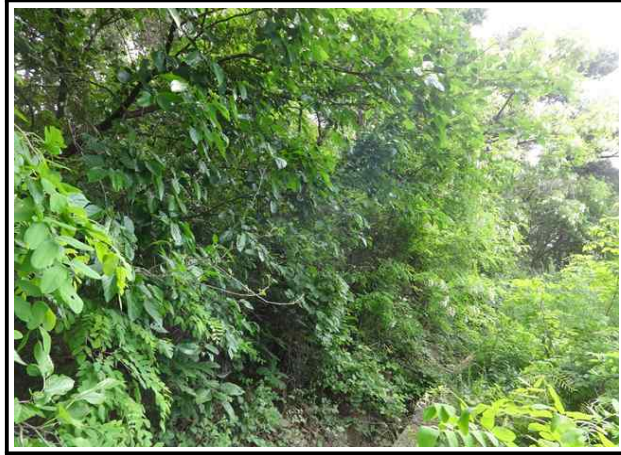
【그림 1.3.5】상부자연사면 전경

- 상부자연사면은 전반적으로 식생이 양호하며, 인장균열 등의 파괴 징후는 없는 것으로 조사되었다.

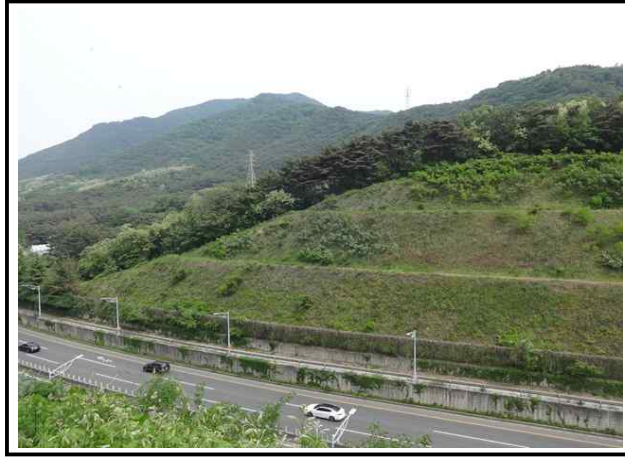
【그림 1.3.6】사면 전경

- 사면에 시공된 녹생토 대부분은 식생이 양호한 상태이다.
- 현장조사 결과, 인장균열 등의 파괴징후는 없는 것으로 조사되었다.

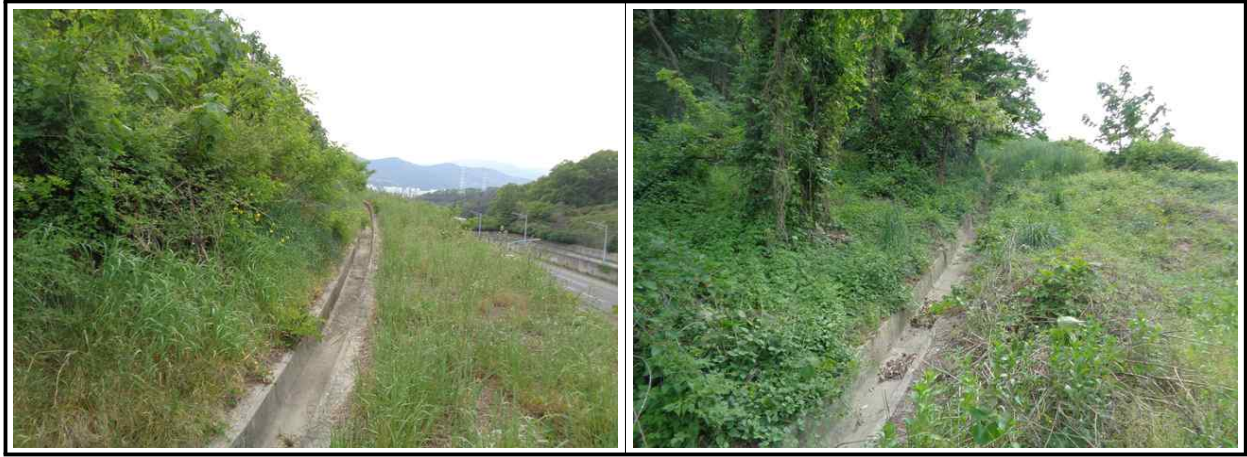
【그림 1.3.7】배수시설 전경

- 배수시설의 배수 기능에 큰 문제는 없는 것으로 조사되었다.
- 현장조사 결과, 손상이 없는 양호한 상태이다.

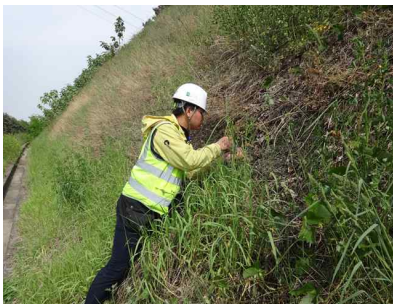
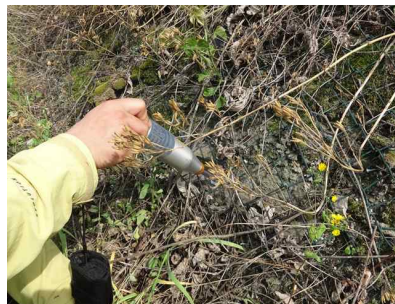
| 시험위치 | 슈미트해머 반발도 | | 타격방향 | | 보정<br>반발경도(R) | 암판정 결과 |
|---|---|---|---|---|---|---|
| 검토의견 | · 암반용 슈미트해머에 의한 반발경도시험 결과, 보정반발경도는 61.7~60.9로 측정되었으며, 암판정 결과 경암으로 판정되어 암반의 강도는 전반적으로 양호한 것으로 판단된다. | | | | | |

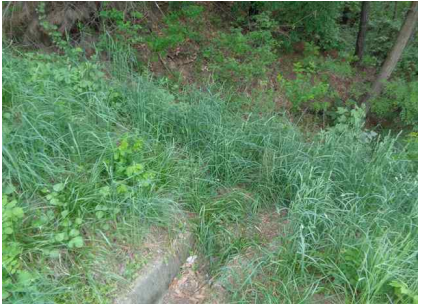
| 구 분 | 중점유지관리 사항 | 현황 사진 |
|---|---|---|
| 배수 시설 | 1소단배수로-산마루측구 연결 미흡 구간<br>→ 해당 손상은 주변부 손상의 발생 유무에 대한 지속적인 주의관찰이 필요 | |
