2019년도 범안로 시설물 정기점검 기술용역

# 종 합 보 고 서

[연 호 지 하 차 도]

[삼 덕 대 절 토 사 면 우 측]

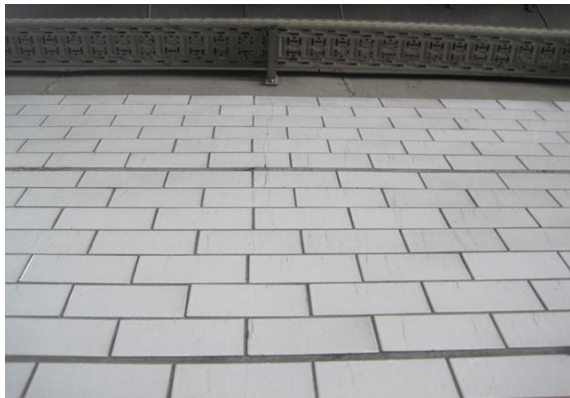
| 위치/내용 | 지하차도 안침방향 벽체<br>S01 타일 균열 | 위치/내용 | 지하차도 안침방향 벽체<br>S02 타일 균열 |
| 원 인 | 구체 균열에 의한 손상 | 원 인 | 구체 균열에 의한 손상 |

| 대 책 | 주의관찰 후 진전시 재설치 | 대 책 | 주의관찰 후 진전시 재설치 |

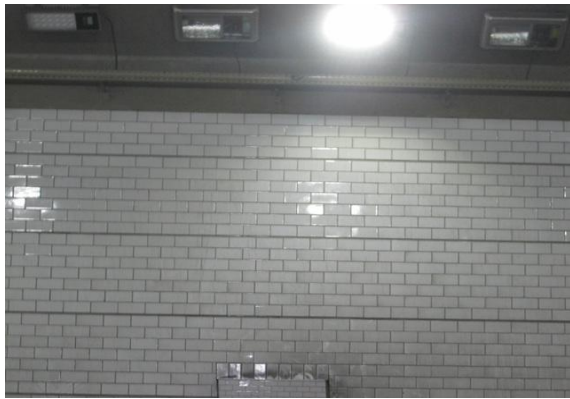
| 위치/내용 | 지하차도 안침방향 벽체<br>S03 타일 균열 | 위치/내용 | 지하차도 안침방향 벽체<br>S04 타일 균열 |
| 원 인 | 구체 균열에 의한 손상 | 원 인 | 구체 균열에 의한 손상 |

| 대 책 | 주의관찰 후 진전시 재설치 | 대 책 | 주의관찰 후 진전시 재설치 |

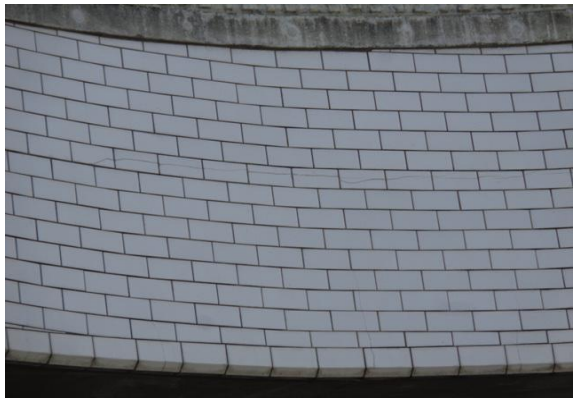
| 위치/내용 | 지하차도 범람방향 슬래브<br>J04 실란트 손상 | 위치/내용 | 지하차도 범람방향 종점부 전면<br>타일균열 |
| 원 인 | 장기공용으로 인한 손상 | 원 인 | 구체 균열에 의한 손상 |

| 대 책 | 주의관찰 후 진전시 재설치 | 대 책 | 주의관찰 후 진전시 재설치 |

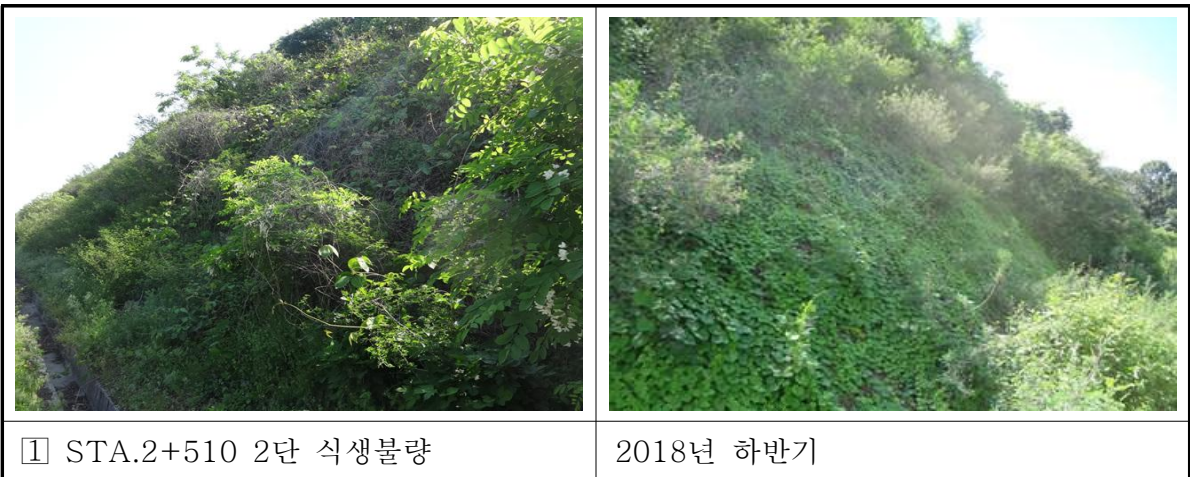
사면 전반에 걸쳐 녹생토가 시공되어 있어, 암의 풍화정도는 확인이 불가하나, 설계자료 검토시 본 사면은 경암으로 현재 지반변형 등의 파괴징후가 없는 것으로 보아 풍화정도는 양호한 것으로 판단된다. 사면에 초본 및 상단 일부구간에서 관목류가 서식하고 있는 상태이다.

사면 전반에 걸쳐 녹생토가 시공되어 있고, 전반적으로 양호한 상태이다. 금회 조사시, 일부 구간에서 식생불량, 녹생토 유실이 조사되었으나, 공용기간 증가로 인한 부착력 저하 및 동절기 기간에 발생한 손상으로 판단되며, 본 손상은 주기적인 점검으로 유지관리를 실시하고, 손상의 추가 발생시 표면보호공, 녹생토 등의 조치가 요구된다.

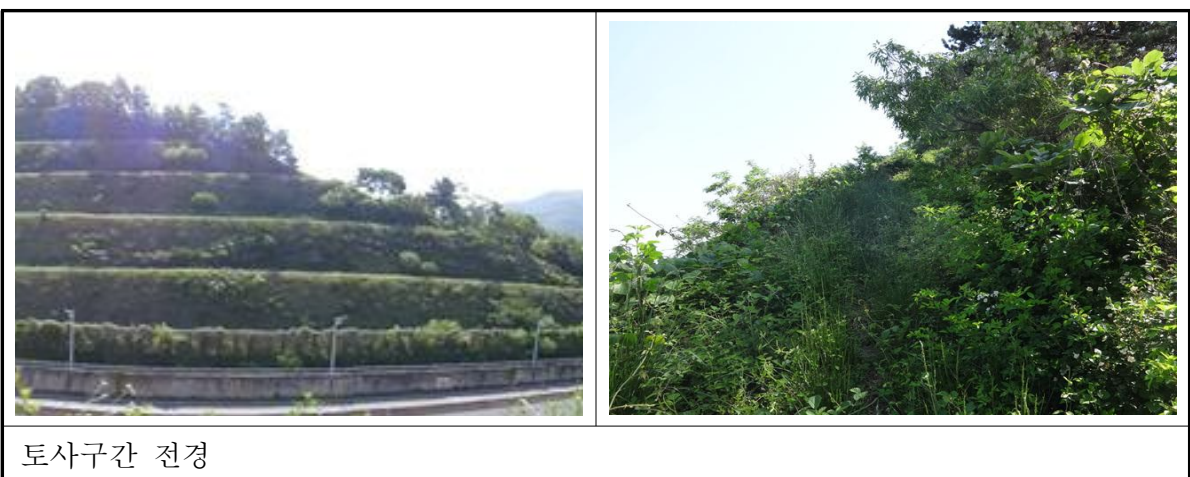
사면 상단은 풍화토가 존재하고 있으며, 국부적으로 관목이 분포하고 있다.

토사구간은 전반적으로 식생이 양호하며, 인장균열 등의 파괴 징후는 없는 것으로 조사되었다.
