2019년 상반기 시설물 정기안전점검 기술용역

# 연호지하차도

2019. 06

대구동부순환도로(주)

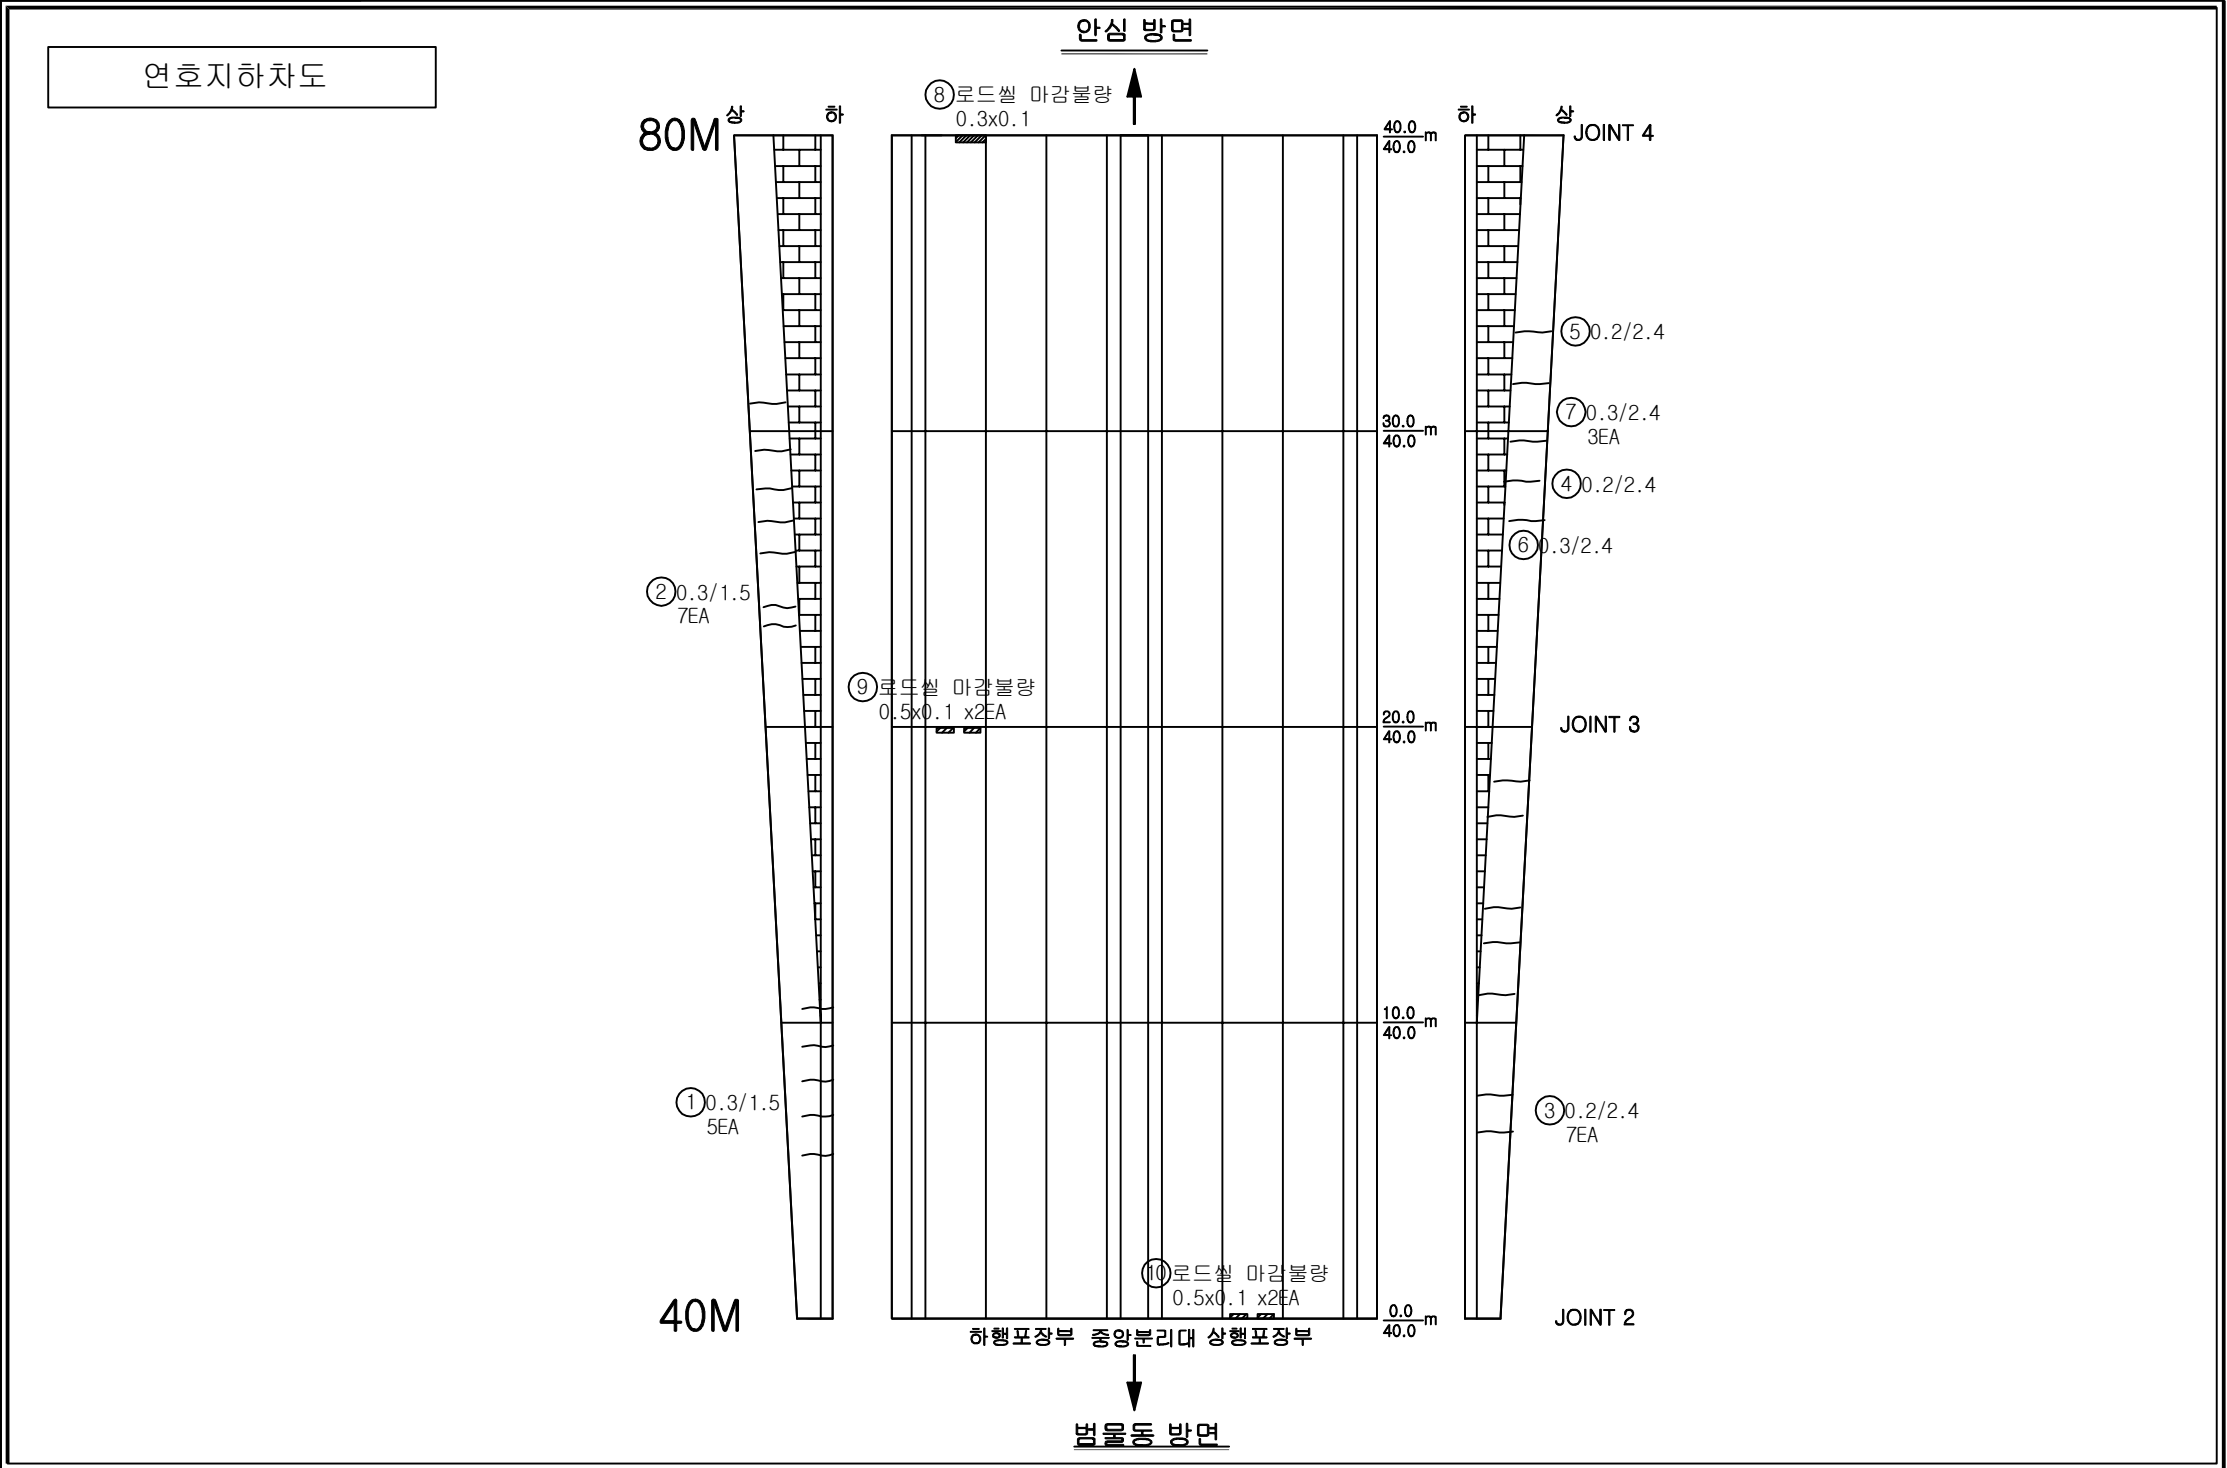
031

| 번호 | 위치 | 손상내용 | 손상물량 | | | | | 보수보강방안 |
|---|---|---|---|---|---|---|---|---|
| 1 | 옹벽 | 균열(Cw≥0.3mm) | 0.30 | 1.50 | 5 | m | 7.50 | 주입보수 |
| 2 | 옹벽 | 균열(Cw≥0.3mm) | 0.30 | 1.50 | 7 | m | 10.50 | 주입보수 |
| 3 | 옹벽 | 균열(Cw≤0.2mm) | 0.20 | 2.40 | 7 | m | 16.80 | 주의관찰 |
| 4 | 옹벽 | 균열(Cw≤0.2mm) | 0.20 | 2.40 | 1 | m | 2.40 | 주의관찰 |
| 5 | 옹벽 | 균열(Cw≤0.2mm) | 0.20 | 2.40 | 1 | m | 2.40 | 주의관찰 |
| 6 | 옹벽 | 균열(Cw≥0.3mm) | 0.30 | 2.40 | 1 | m | 2.40 | 주입보수 |
| 7 | 옹벽 | 균열(Cw≥0.3mm) | 0.30 | 2.40 | 2 | m | 4.80 | 주입보수 |
| 8 | 포장부 | 로드셀마감볼량 | 0.30 | 0.10 | 1 | m <sup>2</sup> | 0.03 | 로드셀마감처리 |
| 9 | 포장부 | 로드셀 마감볼량 | 0.50 | 0.10 | 2 | m <sup>2</sup> | 0.10 | 로드셀마감처리 |
| 10 | 포장부 | 로드셀 마감볼량 | 0.50 | 0.10 | 2 | m <sup>2</sup> | 0.10 | 로드셀마감처리 |

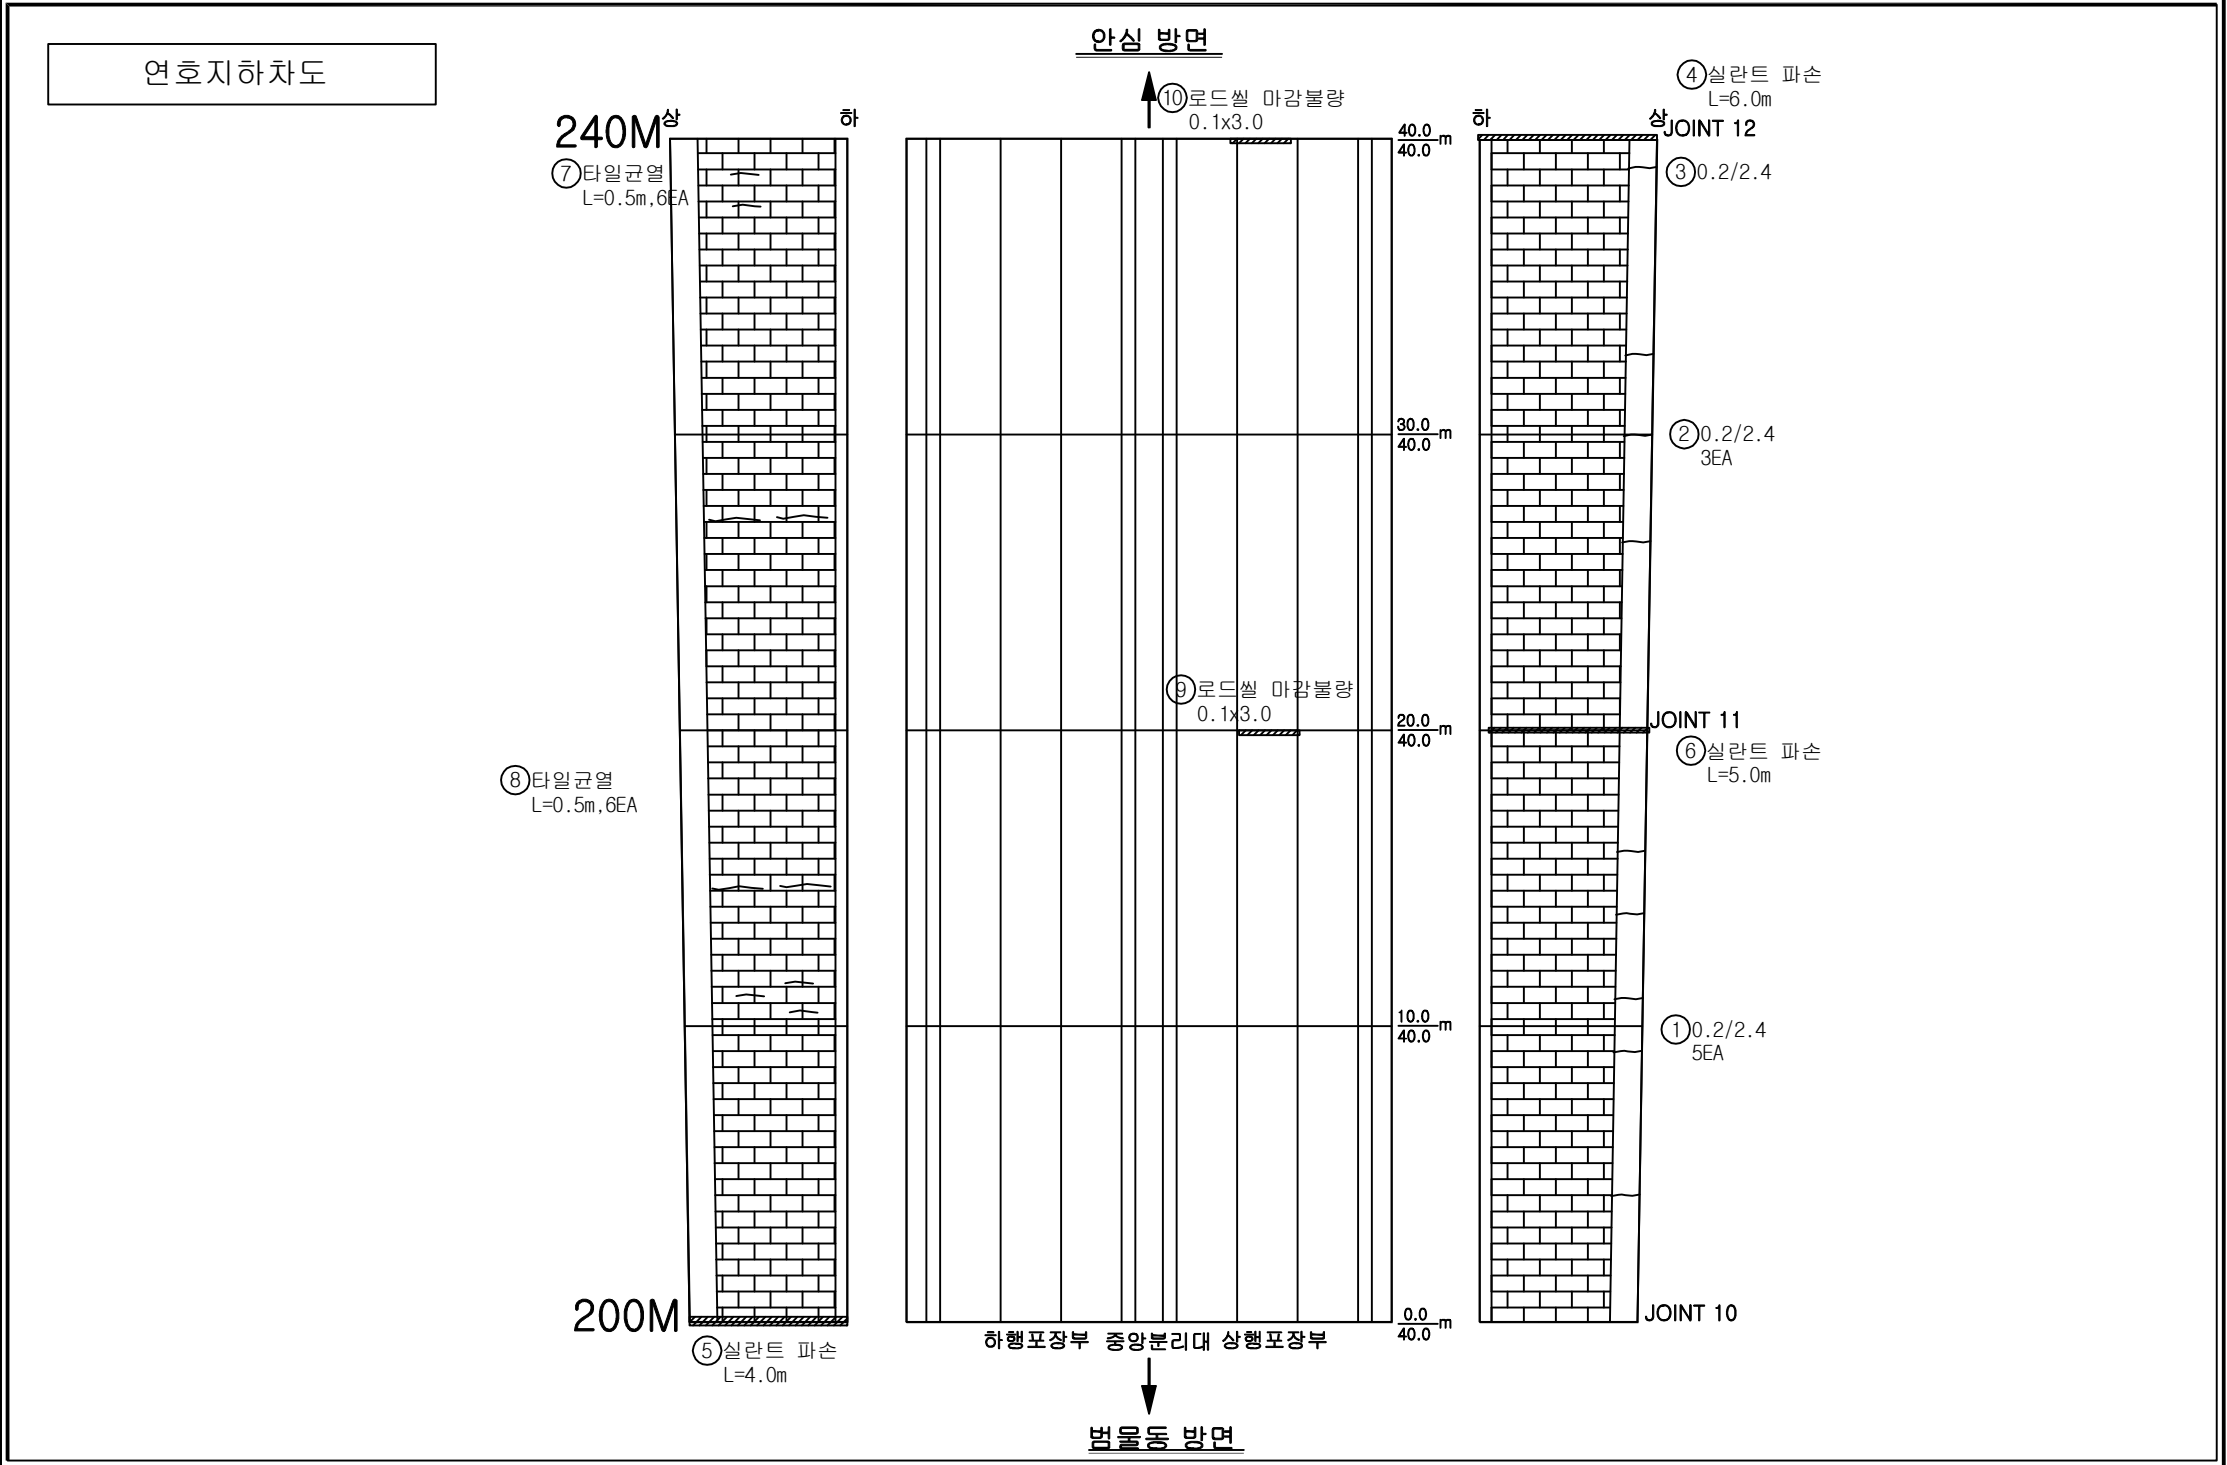
035

| 번호 | 위치 | 손상내용 | 손상물량 | | | | | 보수보강방안 |
|---|---|---|---|---|---|---|---|---|
| 1 | 옹벽 | 균열(Cw≤0.2mm) | 0.20 | 2.40 | 5 | m | 12.00 | 주의관찰 |
| 2 | 옹벽 | 균열(Cw≤0.2mm) | 0.20 | 2.40 | 3 | m | 7.20 | 주의관찰 |
| 3 | 옹벽 | 균열(Cw≤0.2mm) | 0.20 | 2.40 | 1 | m | 2.40 | 주의관찰 |
| 4 | 옹벽 | 실란트 파손 | - | 6.00 | 1 | m | 6.00 | 실란트 처리 |
| 5 | 옹벽 | 실란트 파손 | - | 4.00 | 1 | m | 4.00 | 실란트 처리 |
| 6 | 옹벽 | 실란트 파손 | - | 5.00 | 1 | m | 5.00 | 실란트 처리 |
| 7 | 옹벽 | 타일균열 | - | 0.50 | 6 | m | 3.00 | 주의관찰 |
| 8 | 옹벽 | 타일균열 | - | 1.00 | 4 | m | 4.00 | 주의관찰 |
| 9 | 포장부 | 로드셀 마감불량 | 3.00 | 0.10 | 1 | m <sup>2</sup> | 0.30 | 로드셀마감처리 |
| 10 | 포장부 | 로드셀 마감불량 | 3.00 | 0.10 | 1 | m <sup>2</sup> | 0.30 | 로드셀마감처리 |

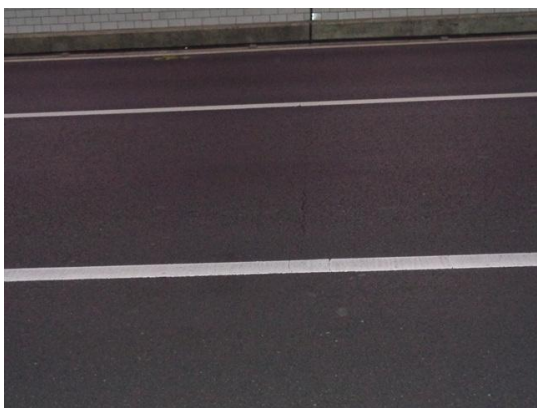
| 위 치 | 교면포장 범물방향 S05 | 위 치 | 교면포장 범물방향 S05 |
| 내 용 | 아스콘 균열 | 내 용 | 아스콘 균열 |

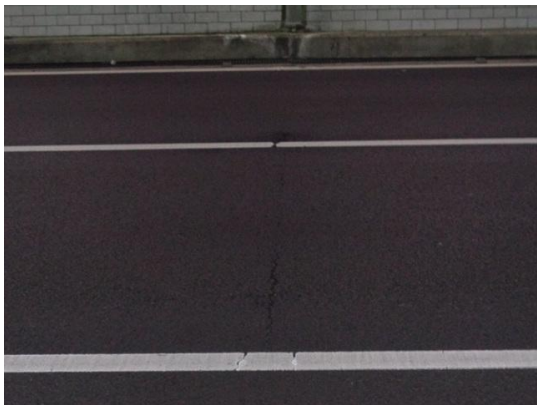
| 위 치 | 교면포장 범물방향 S06 | 위 치 | 교면포장 범물방향 S09 |
| 내 용 | 아스콘 균열 | 내 용 | 아스콘 박리 |

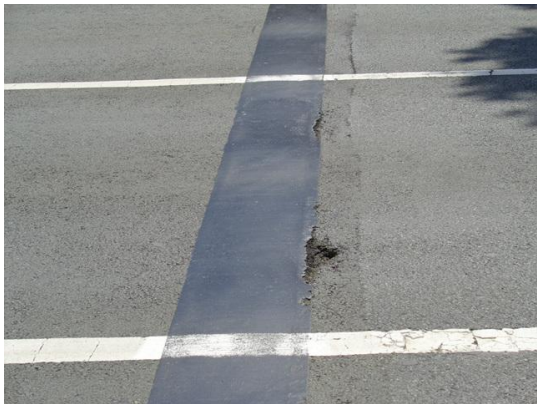
| 위 치 | 교면포장 범물방향 S10 | 위 치 | 시점부 교면포장 범물방향 J01 |
| 내 용 | 아스콘 패임 | 내 용 | 로드셀 마감불량 |

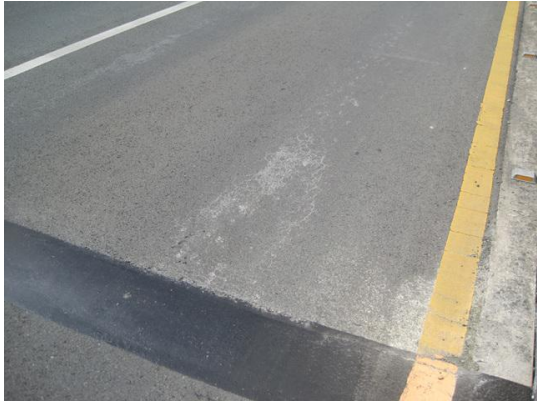
| 위 치 | 시점부 교면포장 범물방향 S22 | 위 치 | 종점부 교면포장 범물방향 S06 |
| 내 용 | 아스콘 망상균열 | 내 용 | 아스콘 패임 |

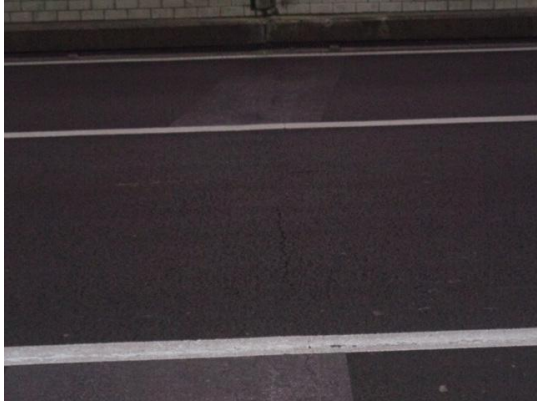
| 위 치 | 교면포장 안심방향 S06 | 위 치 | 시점부 교면포장 안심방향 J02 |
| 내 용 | 아스콘 균열 | 내 용 | 로드셀 마감불량 |

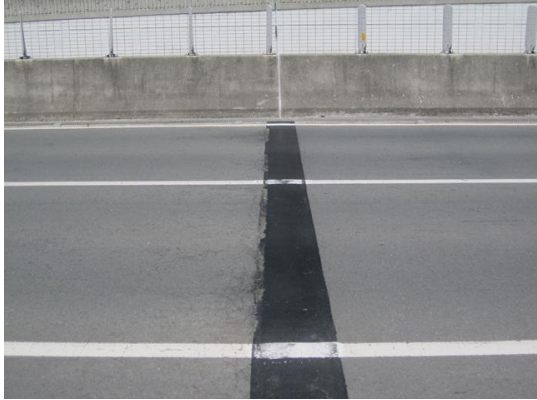
| 위 치 | 시점부 교면포장 안심방향 J06 | 위 치 | 시점부 교면포장 안심방향 S07 |
| 내 용 | 로드셀 마감불량 | 내 용 | 포트홀 보수 |

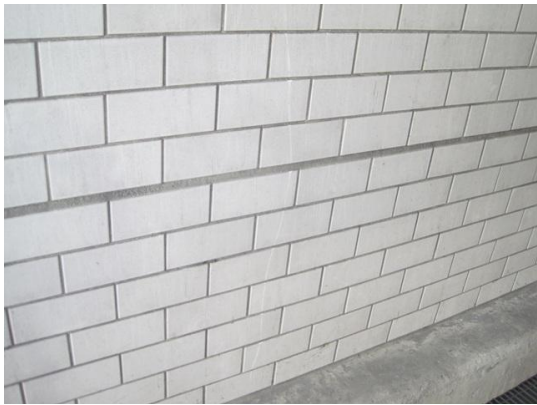
| 위 치 | 벽체 범물방향 S02 | 위 치 | 벽체 범물방향 S03 |
| 내 용 | 타일균열 | 내 용 | 타일들뜸 |

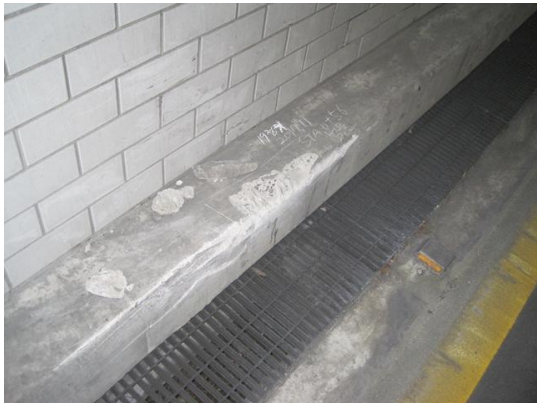
| 위 치 | 벽체 범물방향 S03 | 위 치 | 벽체 범물방향 S04 |
| 내 용 | 단면파손 | 내 용 | 타일균열 |

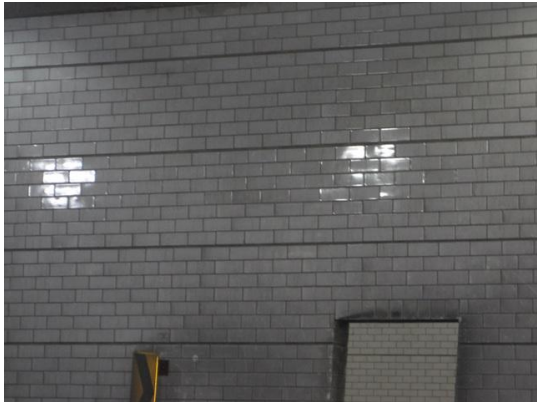
| 위 치 | 벽체 범물방향 S04 | 위 치 | 벽체 범물방향 S08 |
| 내 용 | 타일들뜸 | 내 용 | 타일들뜸 |

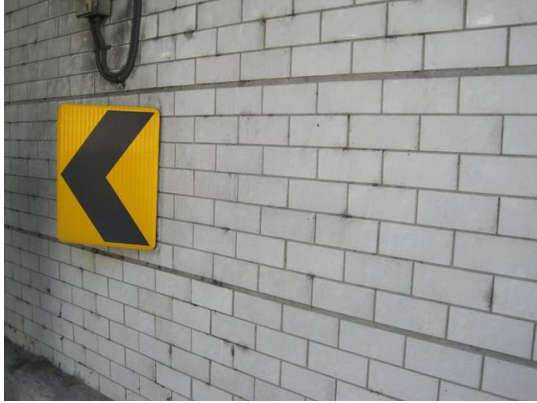
| 위 치 | 벽체 안심방향 S01 | 위 치 | 벽체 안심방향 S02 |
| 내 용 | 타일균열 | 내 용 | 타일균열 |

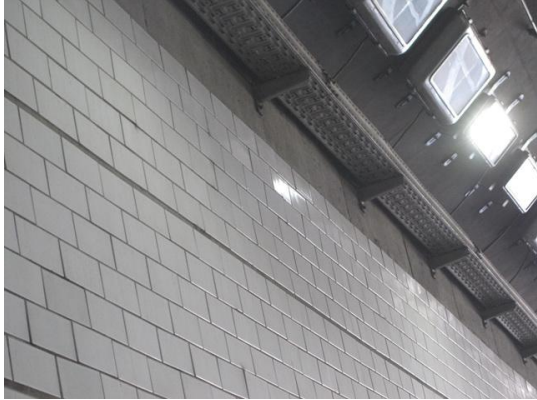
| 위 치 | 벽체 안심방향 S02 | 위 치 | 벽체 안심방향 S03 |
| 내 용 | 타일들뜸 | 내 용 | 균열 Cw=0.3mm |

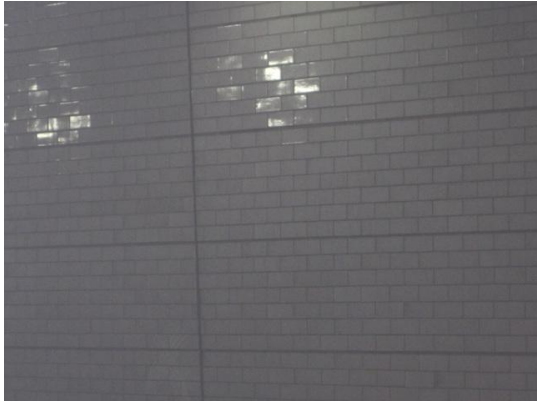
| 위 치 | 벽체 안심방향 S05 | 위 치 | 벽체 안심방향 S06 |
| 내 용 | 타일들뜸 | 내 용 | 단면파손 |

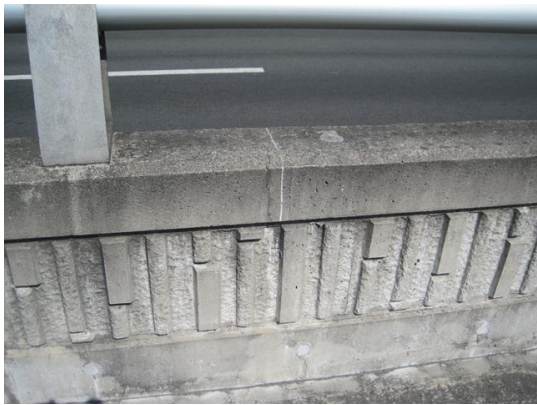
| 위 치 | 시점부 옹벽 범물방향 S01 | 위 치 | 시점부 옹벽 범물방향 S04 |
| 내 용 | 균열 Cw=0.3mm | 내 용 | 균열 Cw=0.3mm |

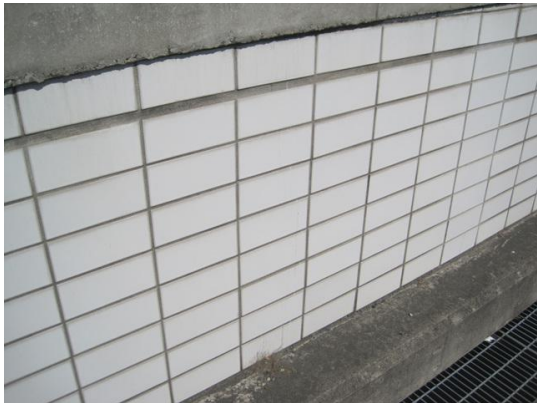
| 위 치 | 시점부 옹벽 범물방향 S07 | 위 치 | 시점부 옹벽 범물방향 S10 |
| 내 용 | 타일균열 | 내 용 | 타일들뜸 |

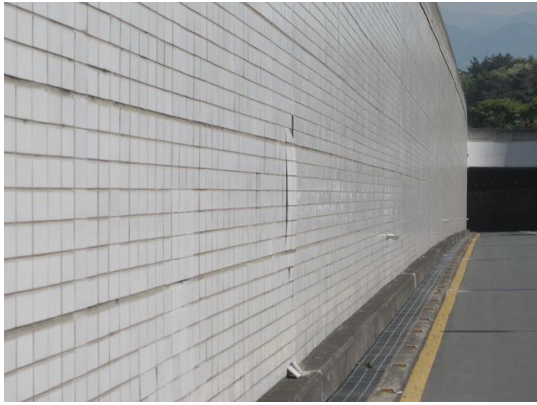
| 위 치 | 시점부 옹벽 범물방향 S14 | 위 치 | 시점부 옹벽 범물방향 S14 |
| 내 용 | 타일들뜸 | 내 용 | 타일들뜸 |

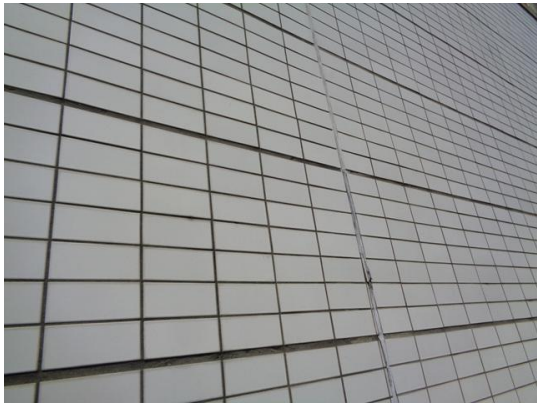
| 위 치 | 종점부 옹벽 범물방향 S02 | 위 치 | 종점부 옹벽 범물방향 S08 |
| 내 용 | 타일들뜸 | 내 용 | 타일균열 |

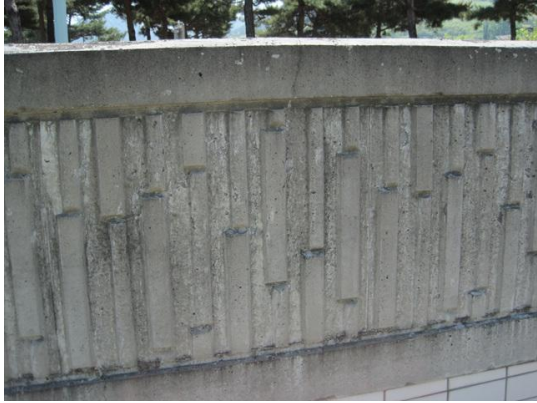
| 위 치 | 시점부 옹벽 안심방향 S04 | 위 치 | 시점부 옹벽 안심방향 S10 |
| 내 용 | 균열 Cw=0.3mm | 내 용 | 타일균열 |

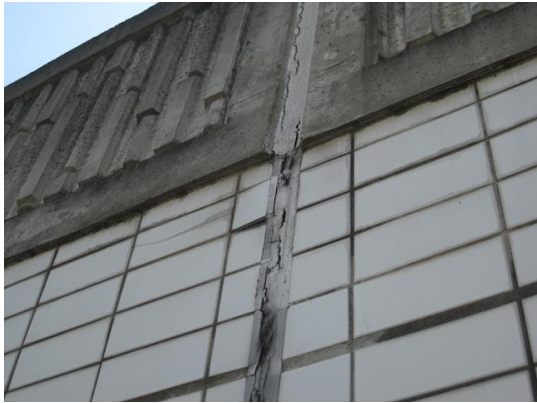
| 위 치 | 시점부 옹벽 안심방향 S10 | 위 치 | 시점부 옹벽 안심방향 S20 |
| 내 용 | 타일들뜸 | 내 용 | 타일탈락 |

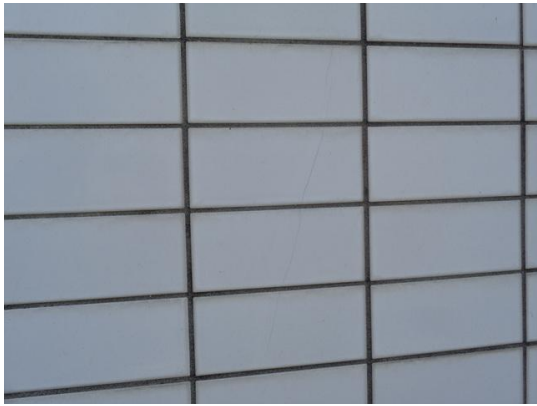
| 위 치 | 종점부 옹벽 안심방향 S01 | 위 치 | 종점부 옹벽 안심방향 S06 |
| 내 용 | 타일균열 | 내 용 | 타일들뜸 |

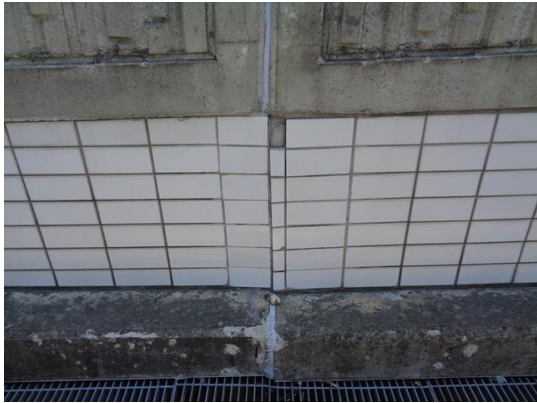
| 위 치 | 종점부 옹벽 안심방향 S10 | 위 치 | 종점부 옹벽 안심방향 S13 |
| 내 용 | 타일들뜸 | 내 용 | 균열 Cw=0.2mm |

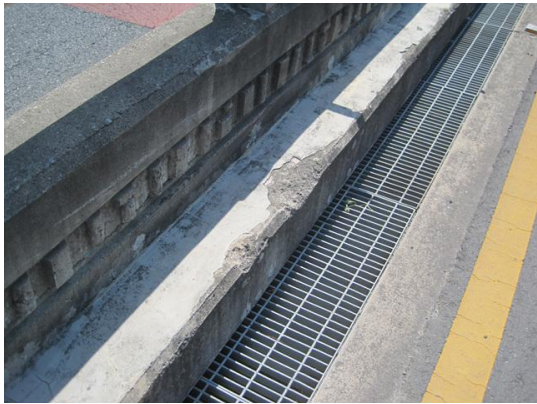
| 위 치 | 종점부 옹벽 안심방향 S14 | 위 치 | - |
| 내 용 | 단면파손 | 내 용 | - |

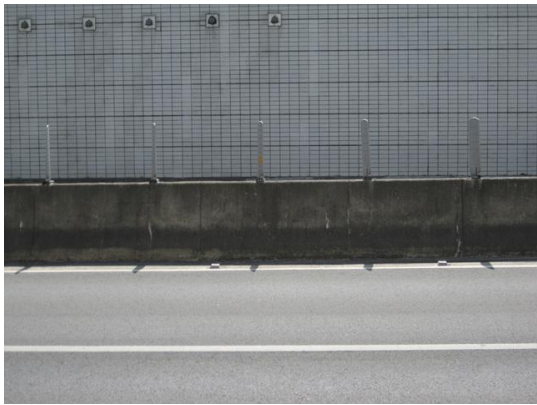
| 위 치 | 시점부 중분대 범물방향 S21 | 위 치 | 종점부 중분대 범물방향 S07 |
| 내 용 | 균열 Cw=0.2mm | 내 용 | 균열 Cw=0.3mm |

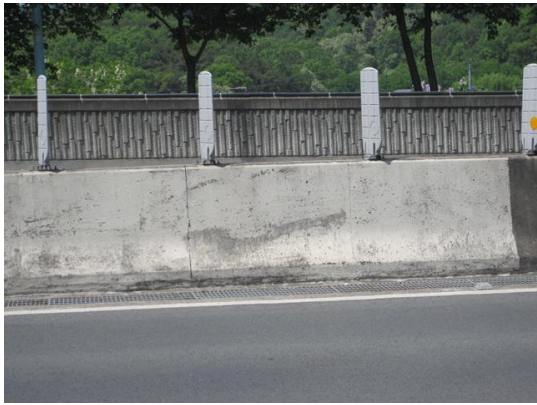
| 위 치 | 종점부 중분대 안심방향 S11 | 위 치 | - |
| 내 용 | 균열 | 내 용 | - |
