| 01. 연지교 외관조사망도 |

2019년 상반기 시설물 정기안전점검 기술용역

# 연지교

연지교  
(범물동, 안심방향)

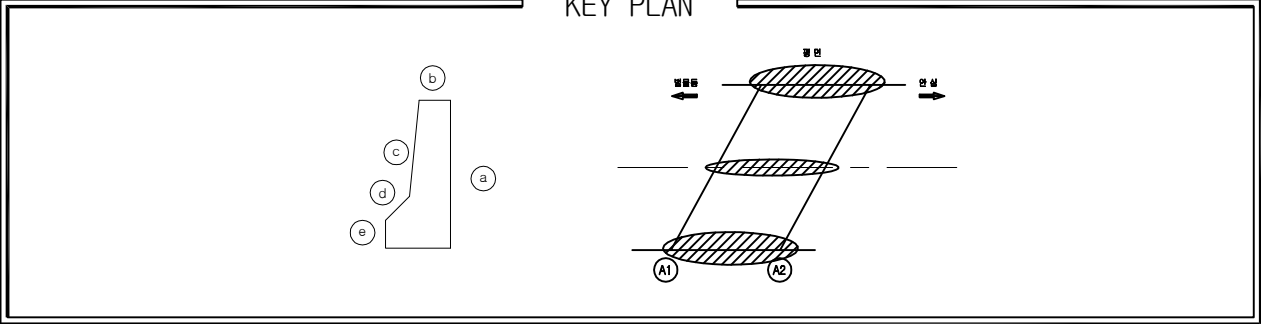
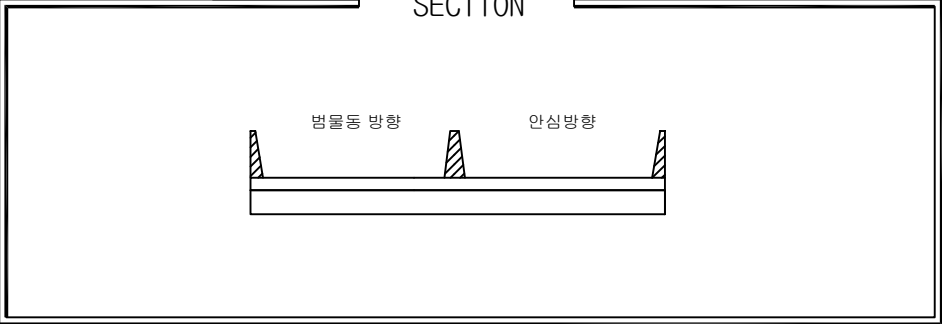
① 실란트 파손(종조인트 누수)  
L=12.0m

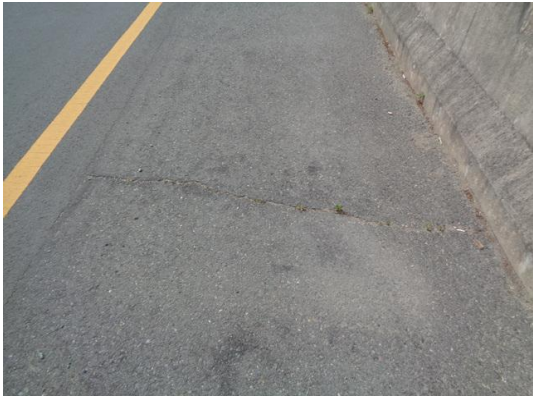
| 위 치 | 교면포장 범물방향 S1 | 위 치 | 교면포장 안심방향 S1 |
| 내 용 | 아스콘 균열 | 내 용 | 아스콘 균열 |

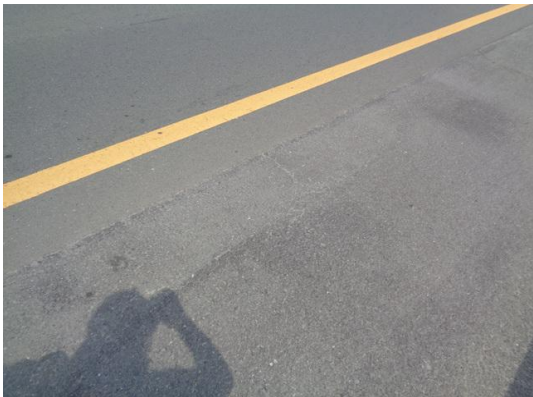
| 위 치 | 교면포장 안심방향 S1 | 위 치 | 방호벽 범물방향 S1 |
| 내 용 | 아스콘 균열 | 내 용 | 균열 CW=0.2mm |

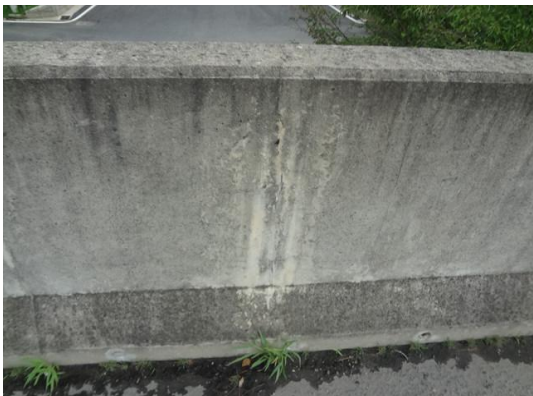
| 위 치 | 방호벽 안심방향 S1 | 위 치 | - |
| 내 용 | 균열 CW=0.2mm | 내 용 | - |

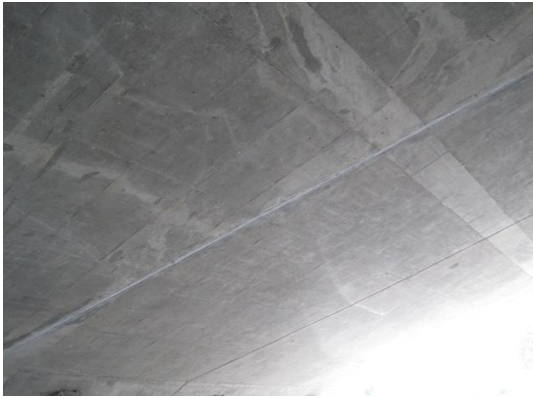
| 위 치 | 바닥판하면 S1 | 위 치 | 바닥판하면 S1 |
| 내 용 | 종조인트 실란트 파손 | 내 용 | 종조인트 실란트 파손 |

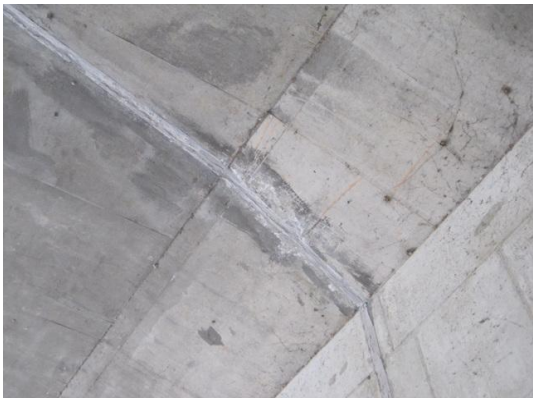
| 위 치 | 바닥판하면 S1 | 위 치 | 교대 A1 |
| 내 용 | 종조인트 실란트 파손 | 내 용 | 조인트 실란트 파손 |

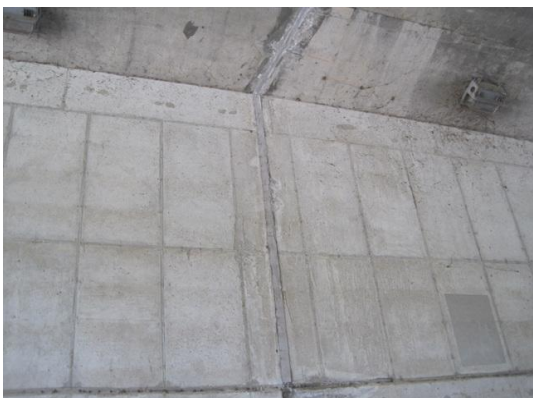
| 위 치 | 교대 A2 | 위 치 | - |
| 내 용 | 조인트 실란트 파손 | 내 용 | - |
