# 요 약 문

본 용역은 「시설물의 안전 및 유지관리에 관한 특별법」 제11조에 의거 시설물의 물리적, 기능적 상태를 사전에 확보하기 위한 정밀점검으로 이전 상태로부터의 변화를 확인하며 현재의 사용조건을 만족시키고 있는지를 확인하여 향후 시설물의 점진적 손상 및 노후화를 방지하고 공용기간 동안 유지 관리의 효율성을 제고시키는데 있으며, 이를 위하여 대상 시설물의 외관조사, 상태평가, 안정성평가(필요시), 정밀안전진단 여부판단, 중대결함의 여부 확인 및 시설물의 보수방법 등 향후 유지관리방안을 제시하여 적절한 보수계획을 수립하는데 있음.

| 구 분 | | 내 용 | | 구 분 | | 내 용 | |
|---|---|---|--|---|---|---|--|
| 시설물명 | | 범안대교 | | 시설물번호 | | BR2003-0000510 | |

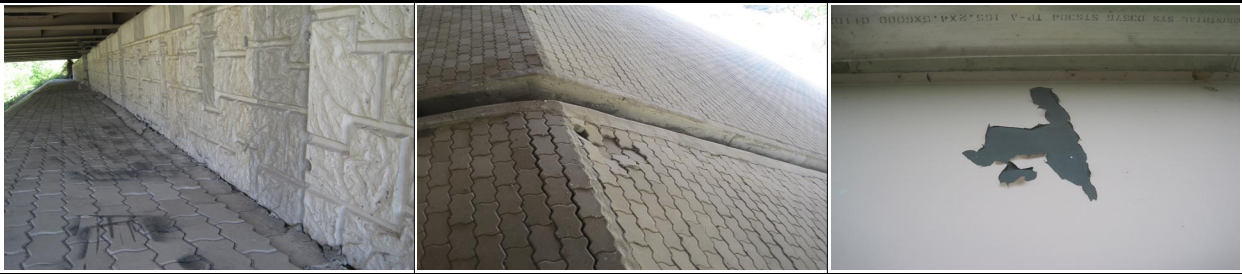
① 교대 A1 법면 보호블럭 침하-주기적인 점검을 통한 손상진전여부 확인

○교대 A1측에 발생한 법면보호블럭 침하의 경우 외부 및 법면 수직도수로 이격 부를 통해 유입된 우수 등에 의해 발생한 손상으로 추정되며, 기 손상부의 경우 법면 수직도수로에 대한 보수작업이 선행되어야 하며, 그 후 주기적인 점검을 통한 주의관찰 후 손상의 진전 여부 파악 등의 유지관리를 실시하는 것이 바람직 할 것으로 판단된다.

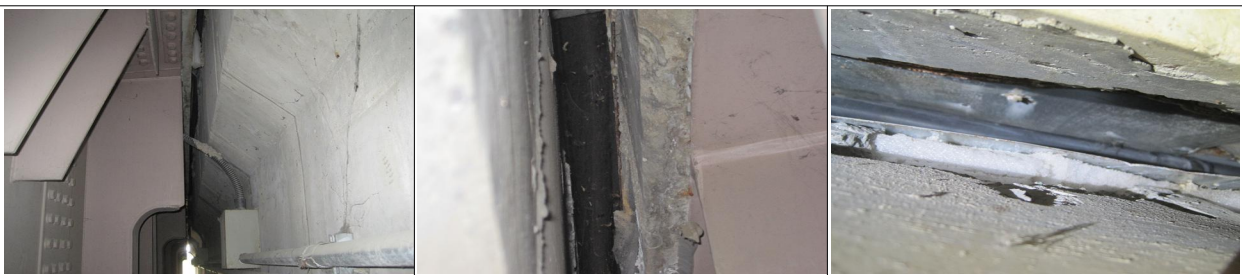
③ 신축이음 A2 하부 누수-주기적인 점검을 통한 손상진전여부 확인

- 신축이음에 대한 외관조사 결과, 발생한 후타재 균열의 경우 폭 0.3mm 내·외의 균열로 건조수축, 온도변화 등에 의해 발생한 것으로 판단되며, 신축이음의 거동 및 주행차량의 안정성에 영향을 미칠만한 손상은 아니나, 손상의 진전 방지를 위한 표면처리, 주입보수 등의 조치가 요망된다.
- A2측에 발생한 신축이음 하부 누수의 경우 하부 물받이와 바닥판 콘크리트의 경계면을 통해 유입된 우수에 의한 손상으로 판단되며, 현재 손상정도가 경미하여 주의관찰 후 손상의 진전 시 적절한 조치를 취하는 것이 바람직 할 것으로 판단된다.
- 차수판 볼트 탈락의 경우 장기공용에 따른 손상으로 재체결 등의 조치가 요망된다.
