## 제 2 장 외관조사

## 제2장 외관조사 및 상태평가

본 과업의 대상교량인 연호고가교는 대구광역시 수성구 연호 사거리를 횡단 하는 교량으로 총 8경 간의 연장 L=410.0m이며, 형식은 Steel Box Girder교로 시공되어 공용 중에 있다.

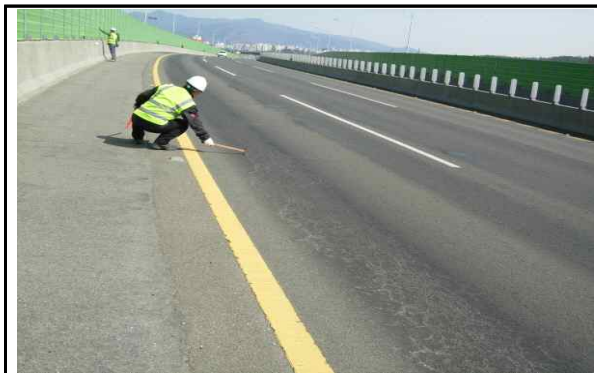
손상위치 : 교면포장(S3)

| 손상<br>원인 | <ul style="list-style-type: none"> <li>▪ 아스팔트 망상균열은 공용사용 증대 및 중차량 반복통행에 따른 발생.</li> <li>▪ 아스팔트 포트홀은 부분접착불량 및 반복 차량통행에 따른 발생.</li> <li>▪ 시·종점부 토공부분의 포장에 나타난 패임 및 미끄럼방지포장 파손은 반복차량 통행과 급제동에 의한 마모로 발생.</li> </ul> |

손상내용 : 아스콘 망상균열(타격현황)

| 대책<br>방안 | <ul style="list-style-type: none"> <li>▪ 아스팔트에 발생한 손상은 향후 주행차량에 대한 안전 및 시설물의 안전상 재포장계획(교면방수 포함)이 수립되어야 할 것으로 판단된다.</li> <li>▪ 토공구간에 발생한 패임 및 미끄럼방지포장에 대한 향후 재포장 계획을 수립하여 교량구간과 동일한 시기에 포장보수가 이루어져야 될 것으로 판단된다.</li> </ul> |

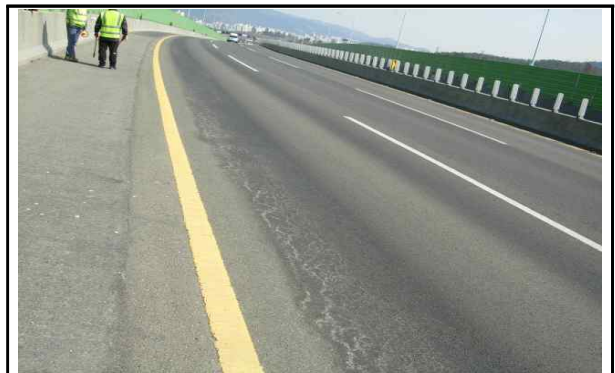
손상위치 : 교면포장(S3, 범물방향)

손상내용 : 아스콘 망상균열

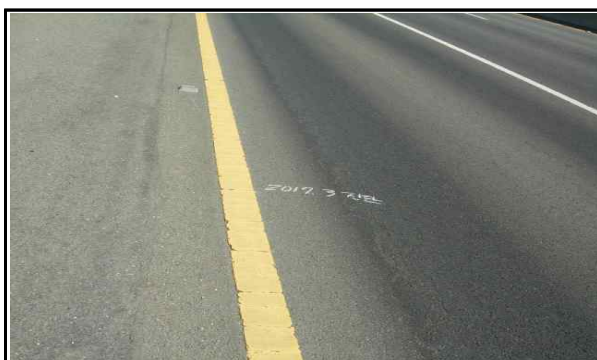
손상위치 : 교면포장(S5, 안심방향)

손상내용 : 아스콘 망상균열

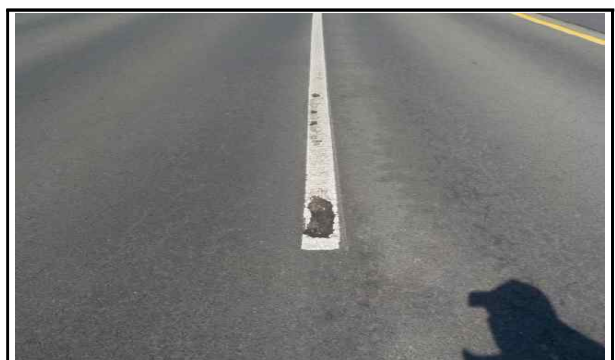
손상위치 : 교면포장(S3, 범물방향)

손상내용 : 아스콘 패임

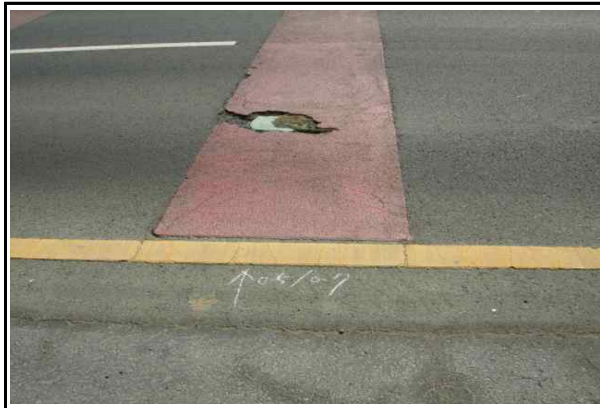
손상위치 : 토공구간(시점)

손상내용 : 미끄럼방지포장 파손

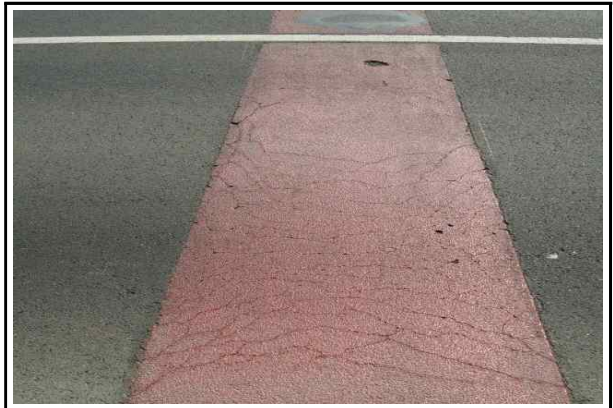
손상위치 : 토공구간(시점)

손상내용 : 미끄럼방지포장 마모

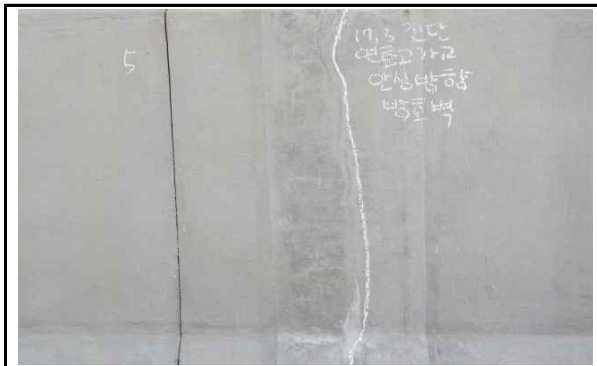
손상위치 : 방호벽(S2, 안심방향)

| 손상<br>원인 | <ul style="list-style-type: none"> <li>▪ 방호벽에 발생한 균열은 건조수축 및 수화열에 의한 균열로 판단됨.</li> <li>▪ 균열부 백태는 균열부 우수침투에 의한 백태 발생으로 판단됨.</li> <li>▪ 철근노출 발생은 피복부족에 의한 노출로 판단됨.</li> <li>▪ 시점부 옹벽구간 단차 및 이격은 시점 옹벽 시공후 침하발생에 의하여 이격이 발생한 것으로 판단됨.</li> </ul> |

손상내용 : 균열(c/w=0.3mm미만)

| 대책<br>방안 | <ul style="list-style-type: none"> <li>▪ 방호벽에 발생한 균열은 주입보수를 통한 유지관리가 필요.</li> <li>▪ 피복부족에 의한 철근노출은 방청 및 단면복구를 통한 유지관리가 필요.</li> <li>▪ 시점 옹벽 이격 및 단차는 지속적인 주의관찰을 통하여 차기 점검 시 진전여부를 확인하여 유지관리토록 하는 것이 바람직 할 것으로 판단된다.</li> </ul> |

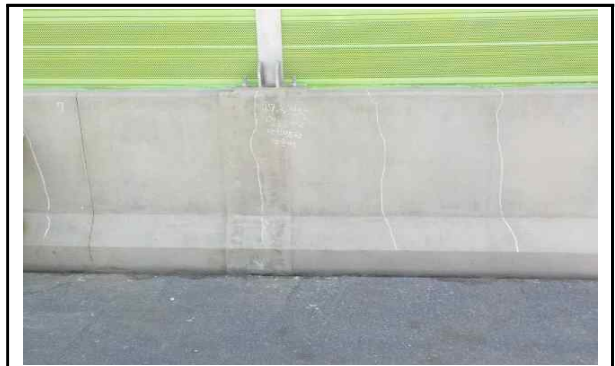
손상위치 : 방호벽(S3, 안심방향)

손상내용 : 균열(c/w=0.3mm미만)

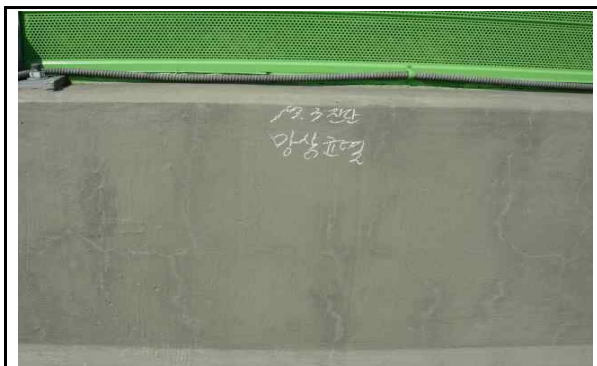
손상위치 : 방호벽(S2, 범물방향)

손상내용 : 콘크리트 망상균열

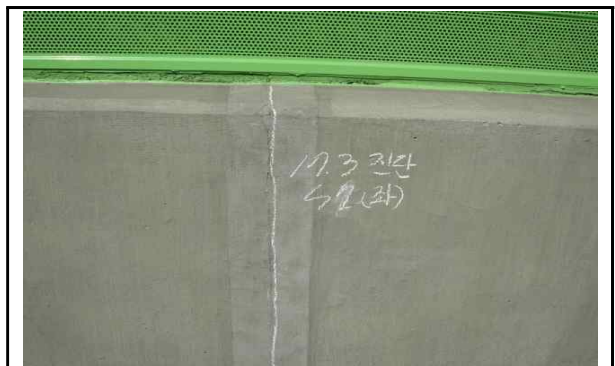
손상위치 : 방호벽(S7, 범물방향)

손상내용 : 보수부재균열

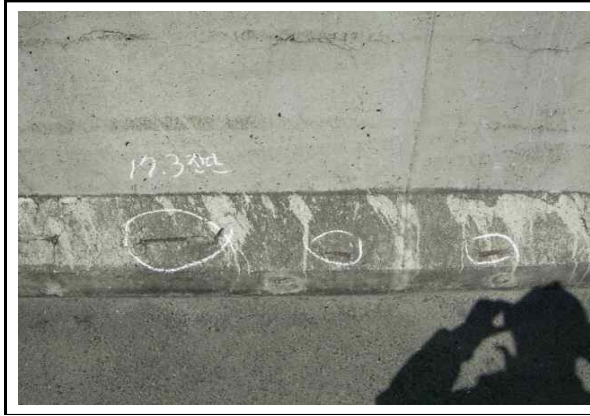
손상위치 : 방호벽(S8, 범물방향)

손상내용 : 피복부족 철근노출

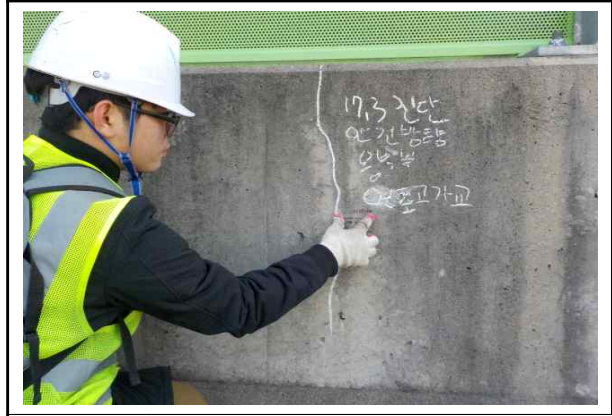
손상위치 : 토공구간(시점)

손상내용 : 균열(c/w=0.3mm)

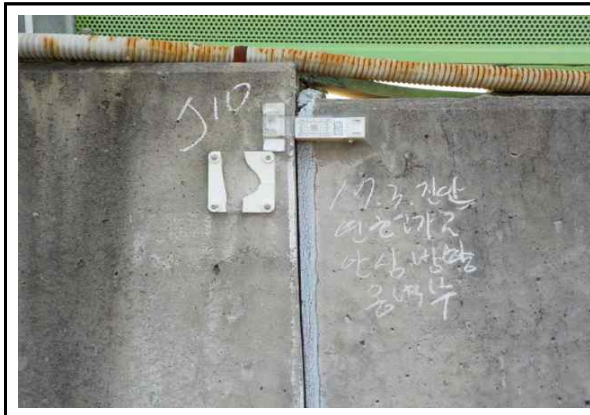
손상위치 : 접속옹벽구간(시점)

손상내용 : 옹벽 단차

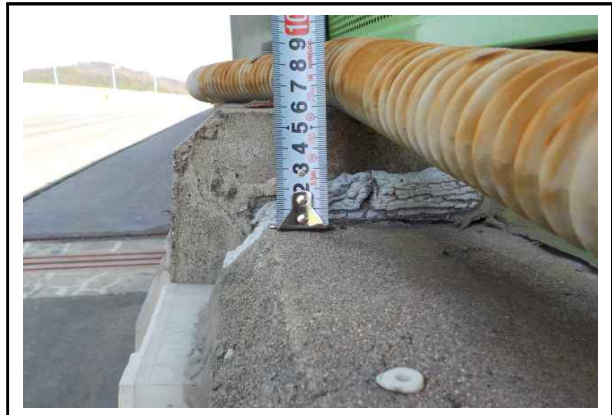
손상위치 : 접속옹벽구간(시점)

손상내용 : 옹벽 단차

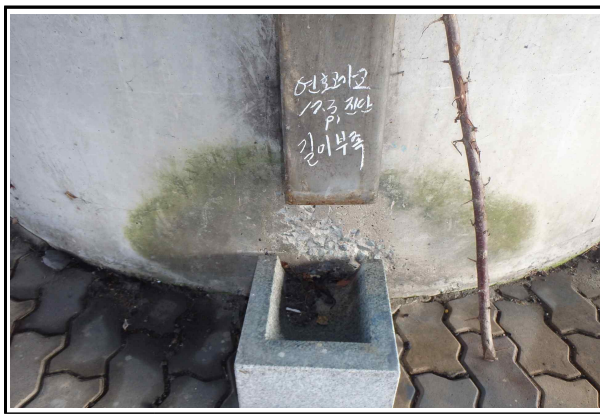
손상위치 : 배수관 (P1)

| 손상<br>원인 | <ul style="list-style-type: none"> <li>▪ 배수관 길이부족은 시공당시 시공오차에 의한 손상으로 판단됨.</li> </ul> |

손상내용 : 배수관 길이부족(콘크리트 침식)

| 대책<br>방안 | <ul style="list-style-type: none"> <li>▪ 배수관 길이연장</li> </ul> |

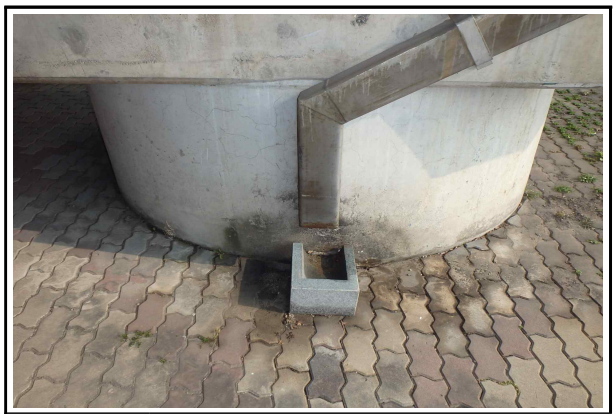
손상위치 : 배수관 (P2)

손상내용 : 배수관 길이부족(콘크리트 침식)

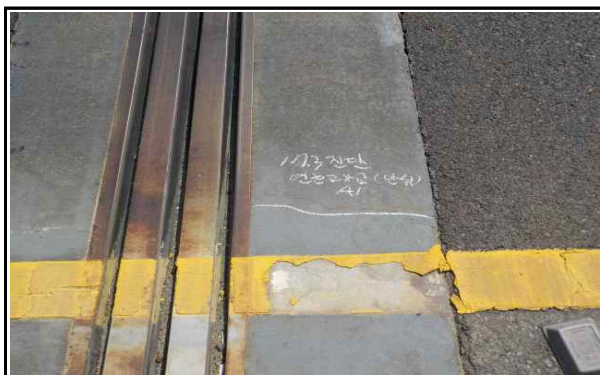
손상위치 : 신축이음(A1)

| 손상<br>원인 | <ul style="list-style-type: none"> <li>▪ 신축이음장치 이상음 현상은 하부 베어링 탈락 및 용접부 탈락에 의한 발생 가능성이 큰 것으로 판단된다.</li> <li>▪ 후타재 균열은 초기건조수축에 의하여 발생됨.</li> </ul> |

손상내용 : 후타재 균열(c/w=0.2mm미만)

| 대책<br>방안 | <ul style="list-style-type: none"> <li>▪ 신축이음장치 교체</li> <li>▪ 배수로 홈 설치 및 유공관 설치</li> </ul> |

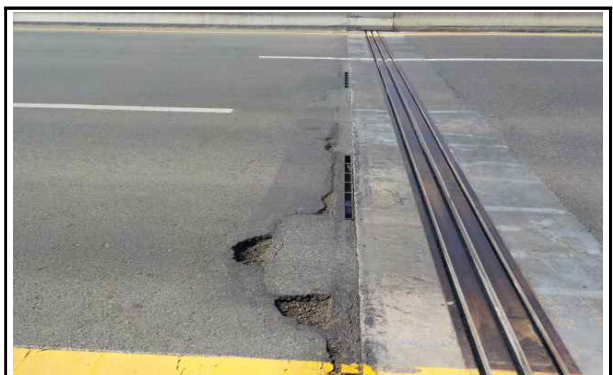
손상위치 : 신축이음(A2)

손상내용 : 주변 포장파손

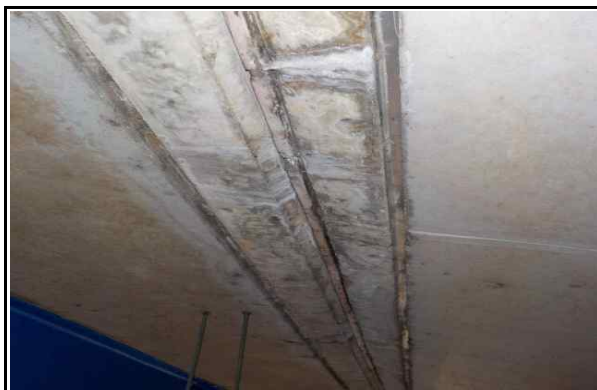
손상위치 : 종조인트 캔틸레버(S5)

| 손상원인 | <ul style="list-style-type: none"> <li>▪ 콘크리트 백태는 종조인트부 상부 우수유입에 의한 백태 발생.</li> <li>▪ 철근형상은 피복부족에 의한 형상으로 판단된다.</li> <li>▪ 종조인트부 유도배수시설 누수는 이음부 마감 불량에 의한 손상이 발생.</li> <li>▪ 데크플레이트 부식은 시공초기 인양부 도장탈락에 의한 발생으로 판단됨.</li> </ul> |

손상내용 : 누수흔적 및 백태

| 대책방안 | <ul style="list-style-type: none"> <li>▪ 현재 콘크리트 백태의 경우 우수유입에 의한 2차 손상은 나타나지 않았으며 손상 정도가 경미하므로 지속적인 유지관찰이 필요할 것으로 판단됨.</li> <li>▪ 피복부족에 의한 철근 형상은 지속적인 유지관찰을 통하여 추후 철근노출이 발생 시 방청 및 단면복구를 통한 내구성 확보가 필요할 것으로 판단된다.</li> <li>▪ 종조인트부 유도배수시설 이음부 누수는 시공오차에 의한 이음부 마감불량부에 대한 전체적으로 실링보수가 필요할 것으로 판단된다.</li> <li>▪ 데크플레이트 부식은 손상정도가 경미하므로 지속적인 유지관찰 필요,</li> </ul> |

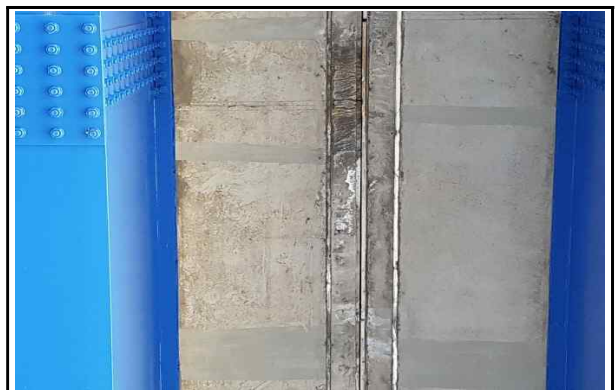
손상위치 : 종조인트 캔틸레버(S5)

손상내용 : 누수흔적 및 백태

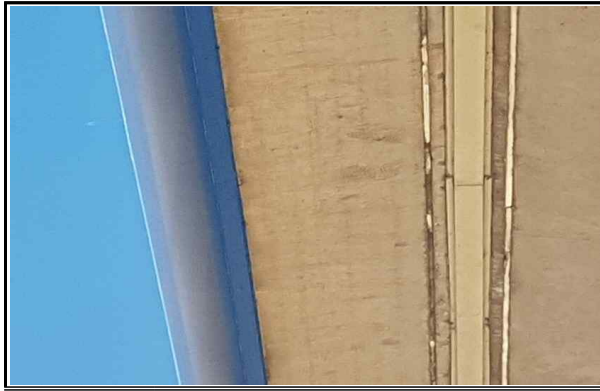
손상위치 : 종조인트 캔틸레버(S8)

손상내용 : 철근형상

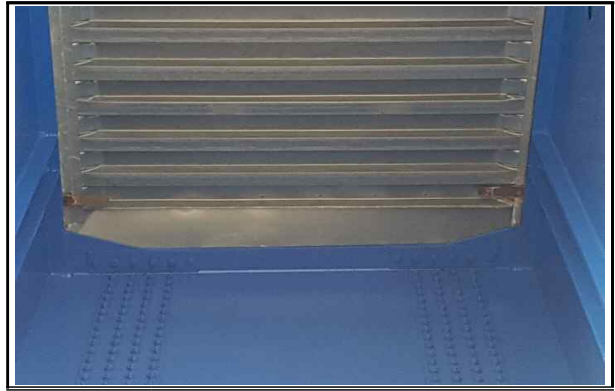
손상위치 : 데크플레이트(S5)

손상내용 : 거치용 강재부식

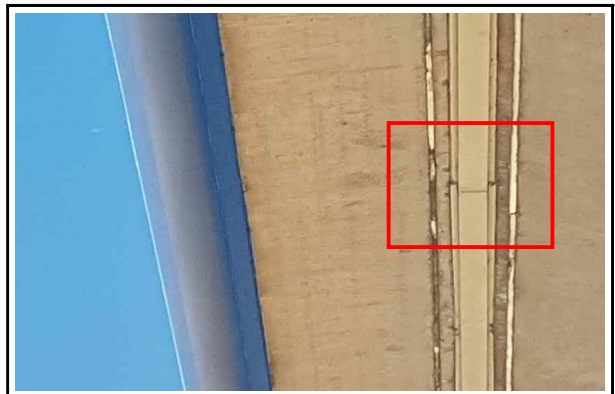
손상위치 : 종조인트 캔틸레버(S8)

손상내용 : 유도배수관 이음부 누수

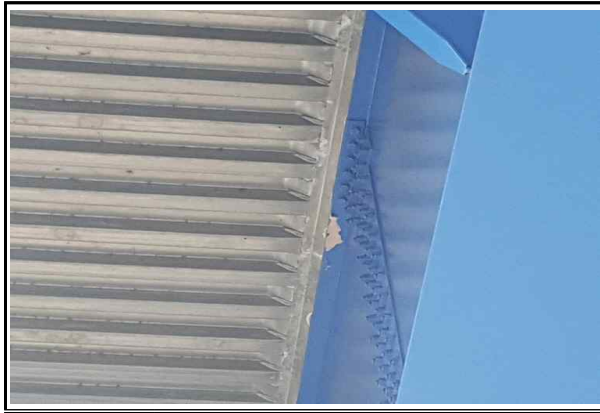
손상위치 : 거더 측면(S5-G2)

| 손상원인 | <ul style="list-style-type: none"> <li>▪ 도장 박락은 재도장 보수시 표면처리 미흡에 의한 박락으로 판단됨.</li> <li>▪ 내부 누수흔적 및 부식은 현장이음부 실링미처리 부분을 통하여 우수유입에 의한 손상으로 판단됨.</li> <li>▪ 현장이음부 실링처리 미흡은 시공후 유지관리 차원의 마감 미흡으로 판단됨.</li> </ul> |

손상내용 : 도장박락(A=0.1m\*0.2m)

| 대책방안 | <ul style="list-style-type: none"> <li>▪ 강재부식에 대하여 녹제거 후 재도장 보수 필요</li> <li>▪ 도장 박리·박락에 대해서는 도장 제거 및 표면처리 후 재도장 필요.</li> <li>▪ 실링처리 미흡부 실링보수 필요.</li> </ul> |

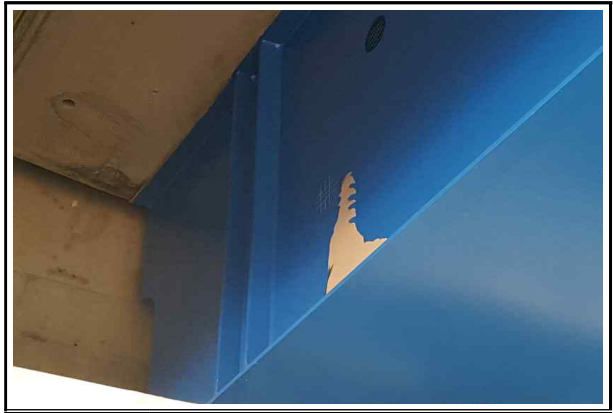
손상위치 : 수직보강재(S8-G6)

손상내용 : 도장박락(A=0.2m\*0.2m)

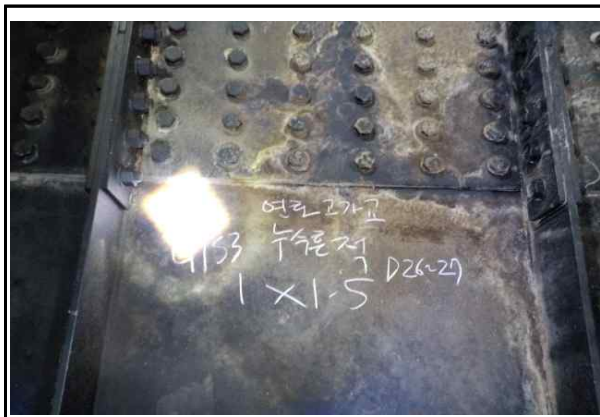
손상위치 : 내부 현장이음부 바닥(S3, G1)

손상내용 : 강제부식(A=1.0m\*1.5m)

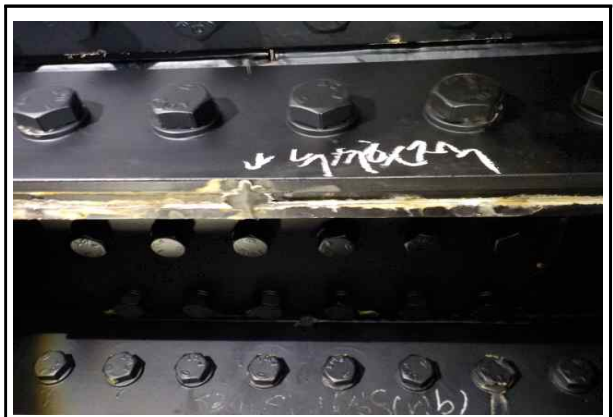
손상위치 : 내부 현장이음부 상부(S3, G1)

손상내용 : 이음부 우수유입

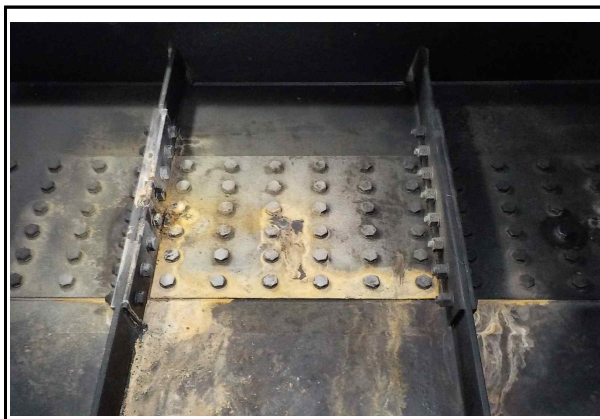
손상위치 : 내부 용접부(S3, G1, D29)

손상내용 : 용접기공(2EA)

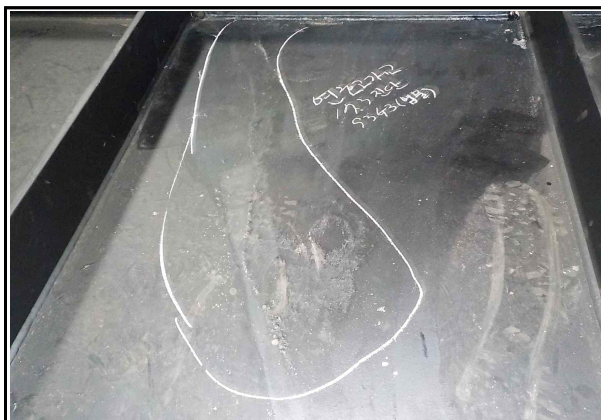
손상위치 : 내부 하부플랜지(S3-G3)

손상내용 : 보수부 도장들뜸(A=0.3m\*1.2m)

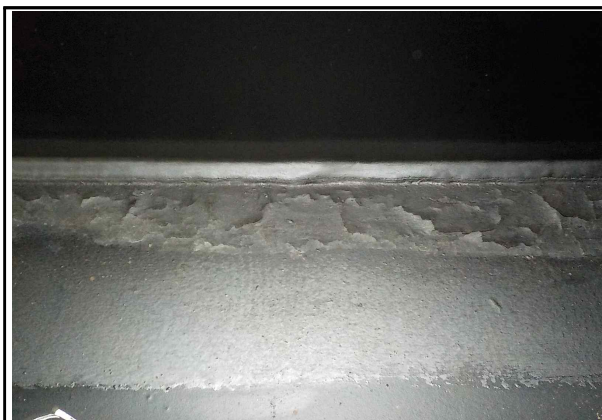
손상위치 : 내부 하부플랜지(S3-G3)

손상내용 : 도장들뜸(A=0.1m\*2.0m)

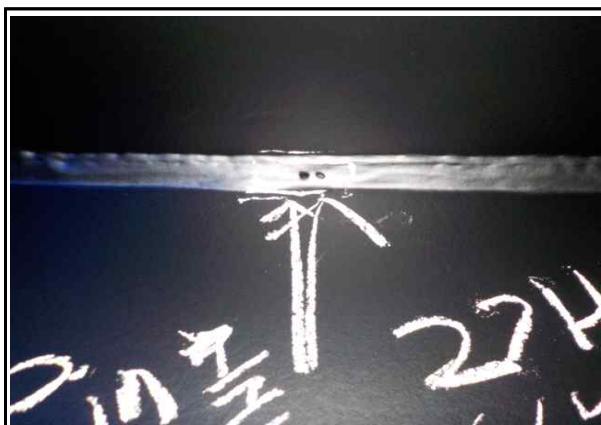
손상위치 : 내부 용접부(S3, G1, D29)

손상내용 : 용접기공(2EA)

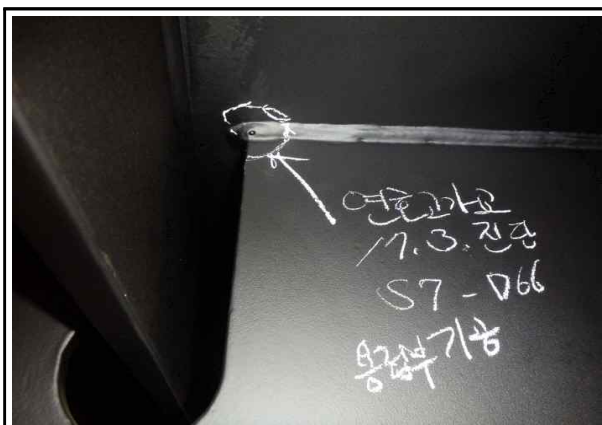
손상위치 : 내부 용접부(S7, G2, D66)

손상내용 : 용접기공(1EA)

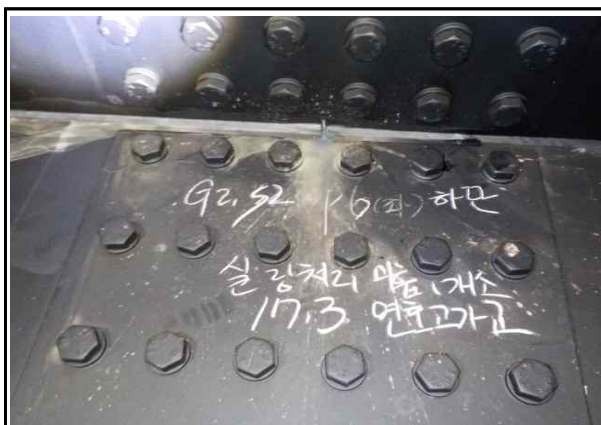
손상위치 : 내부 현장이음부(S2, G2)

손상내용 : 실링처리미흡

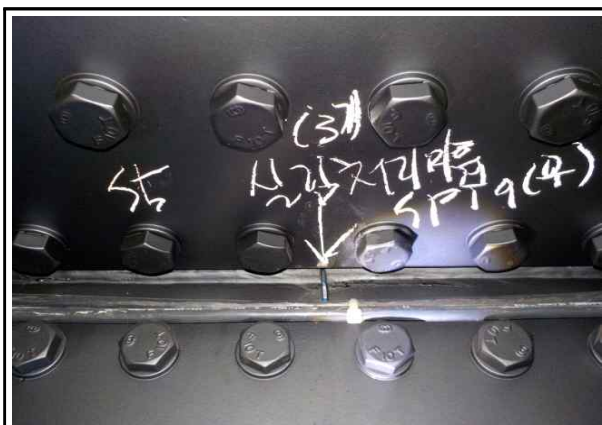
손상위치 : 내부 현장이음부(S5, G4)

손상내용 : 실링처리미흡

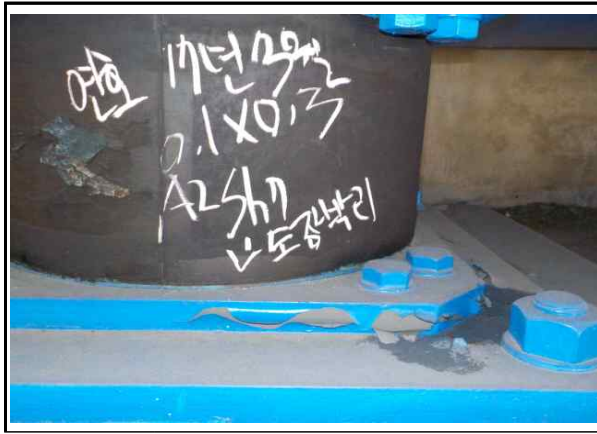
손상위치 : 받침장치(A2, SH7)

손상내용 : Plate 부식(1EA)

| 대책<br>방안 | <ul style="list-style-type: none"> <li>▪ 부분 재도장 필요.</li> <li>▪ 균열은 현재 보수보다는 손상 정도가 경미하므로 지속관찰 필요.</li> </ul> |

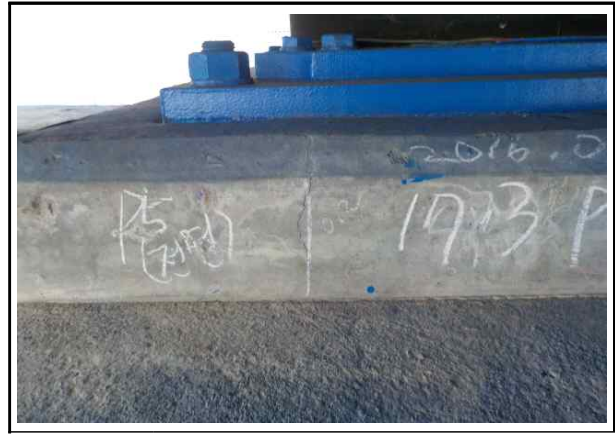
손상위치 : 받침장치(P5, SH2)

| 손상<br>원인 | <ul style="list-style-type: none"> <li>▪ 받침 도장박리, 박락은 부분 접착불량에 의한 손상으로 판단됨.</li> <li>▪ 받침몰탈 균열은 건조수축에 의해 발생한 것으로 판단됨.</li> </ul> |

손상내용 : 받침몰탈 균열

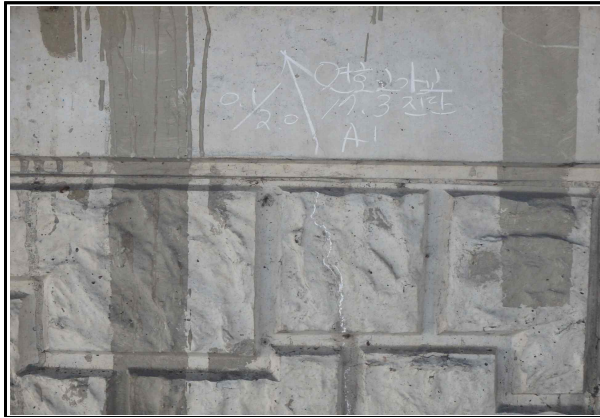
손상위치 : 교대(A1)

| 손상원인 | <ul style="list-style-type: none"> <li>▪ 균열부는 건조수축에 의한 손상이며, 망상균열은 수화열 및 거푸집 탈형에 의한 손상으로 판단됨.</li> <li>▪ 재료분리는 시공당시 다짐부족에 의한 손상으로 판단됨.</li> <li>▪ 배수관주변 콘크리트 침식 손상은 배수관 길이부족에 의한 우기시 반복적으로 발생하여 손상 진행이된 것으로 판단됨.</li> </ul> |

손상내용 : 균열(c/w=0.2mm미만)

| 대책방안 | <ul style="list-style-type: none"> <li>▪ 균열 및 망상균열은 현재 손상정도가 경미하므로 보수보다는 지속관찰을 통한 진해여부 확인 필요.</li> <li>▪ 재료분리의 손상은 단면보수를 통한 유지관리가 필요.</li> <li>▪ 교각 하단부 콘크리트 침식은 배수관 길이연장 이후 단면보수를 통한 유지관리가 필요할 것으로 판단됨.</li> </ul> |

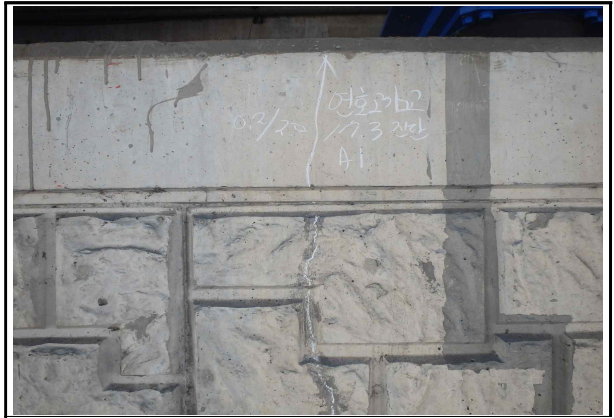
손상위치 : 교대(A1)

손상내용 : 균열(c/w=0.2mm미만)

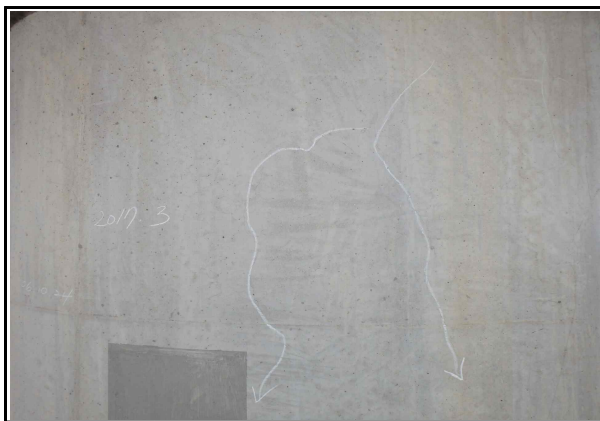
손상위치 : 교각(P1, 기둥부)

손상내용 : 균열(c/w=0.2mm미만)

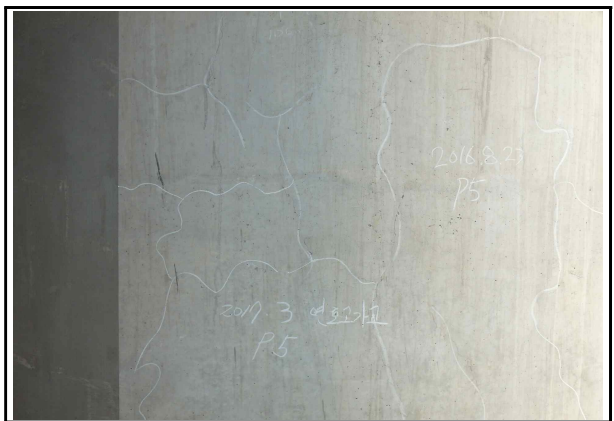
손상위치 : 교각(51, 기둥부)

손상내용 : 망상균열

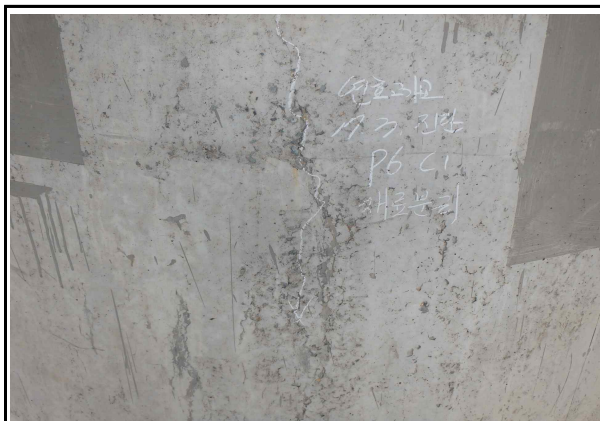
손상위치 : 교각(P6, 기둥부)

손상내용 : 콘크리트 재료분리

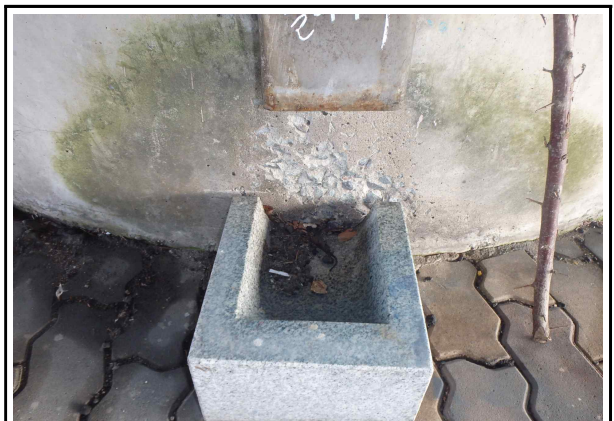
손상위치 : 교각(P2, 기둥부)

손상내용 : 콘크리트 침식
