# 연 호 고 가 교 요 약 보 고 서

- 연호고가교외 2개소 정밀안전진단 용역

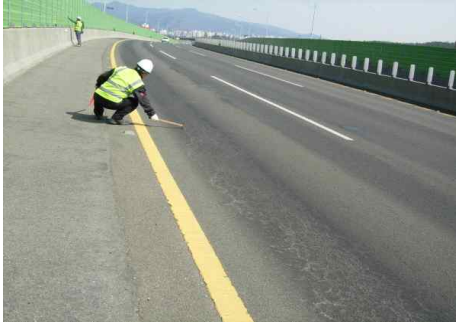
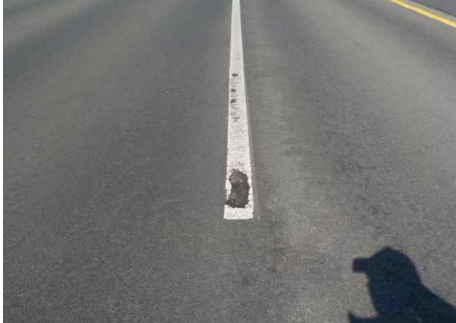
| 구분 | 중점관리사항 | | 비고 |
|---|---|---|---|
| | <p>&lt;교면포장 망상균열&gt;<br/>(S1, 범물방향)</p> | <p>&lt;아스콘 패임&gt;<br/>(S3, 범물방향)</p> | |

| 구분 | 중점관리사항 | | 비고 |
|---|---|---|---|
| 교면 포장 | <ul style="list-style-type: none"> <li>- 지속적인 유지관찰을 통한 추후 보수 계획수립</li> <li>- 접속부 아스콘 패임 발생여부 확인</li> </ul> | | |

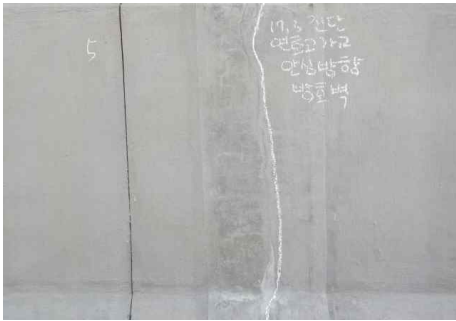
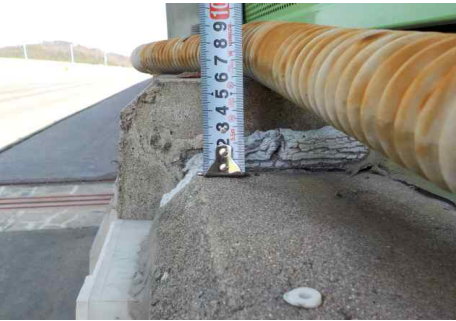
| 구분 | 중점관리사항 | | 비고 |
|---|---|---|---|
| | <p>&lt;보수부재균열&gt;<br/>(시설폽벽구간, 안심방향)</p> | <p>&lt;접속옹벽 침하(약T=60mm)&gt;<br/>(시설폽벽구간, 안심방향)</p> | |

| 구분 | 중점관리사항 | | 비고 |
|---|---|---|---|
| 방호벽 | <ul style="list-style-type: none"> <li>- 차량충돌 등 외적인 요인에 의한 콘크리트 파손 및 철근노출 발생여부 확인</li> </ul> | | |

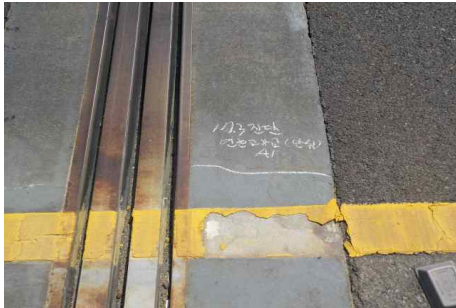
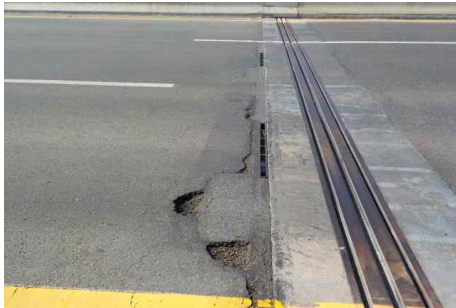
| 구분 | 중점관리사항 | | 비고 |
|---|---|---|---|
| | <p>&lt;후타재균열&gt;<br/>(A1, 범물방향)</p> | <p>&lt;신축이음장치 주변 포장파손&gt;<br/>(A2, 안심방향)</p> | |

- 본 교량에는 총 2개(A1, A2)의 신축이음(Rail Joint)이 설치되어 있으며, A2측 신축이음장치부 베어링 탈락에 의한 이상음이 발생하여 신축이음장치에 대한 교체가 필요하며, 상부 신축이음장치 주변 배수로는 유공관을 삽입하여 양측으로 배수토록 방안을 제시하는 것이 바람직할 것으로 판단됨.

| 구분 | 중점관리사항 | | 비고 |
|---|---|---|---|
| 신축이음 장치 | <ul style="list-style-type: none"> <li>- 본체 손상여부 확인(고무재 파손, 이동유간, 단차, 충격음 등)</li> <li>- 후타재 균열 및 망상균열 진전여부 확인</li> <li>- 신축이음 본체 토사퇴적 및 이물질퇴적 확인</li> <li>- 신축이음 하부 바닥판 콘크리트 손상 및 누수 발생여부 확인</li> </ul> | | |

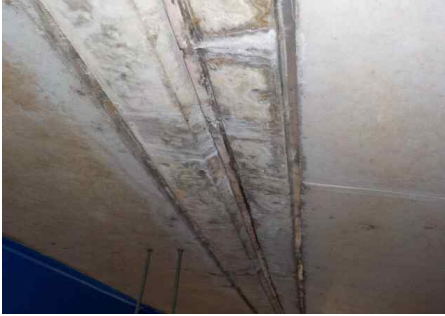
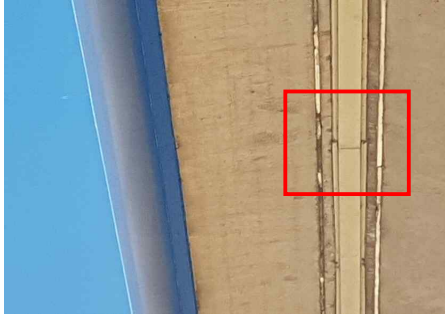
| 구분 | 중점관리사항 | | 비고 |
|---|---|---|---|
| | <p>&lt;중조인트 누수, 백태&gt;</p> | <p>&lt; 중조인트부 유도배수시설 우수유출&gt;</p> | |

- 바닥판하면은 데크플레이트 및 양측 캔틸레버 콘크리트 노출 구간에 대한 외관조사를 실시한 결과, 데크플레이트 거치부 일부 부식을 제외하고는 전반적으로 양호하게 조사되었으며, 종조인트부 우수유입에 의한 콘크리트 백태가 일부 발생 및 유도배수 시설 이음부 누수가 조사되어 배수시설에 대한 정비가 필요할 것으로 판단됨.

| 구분 | 중점관리사항 | | 비고 |
|---|---|---|---|
| 바닥판 | <ul style="list-style-type: none"> <li>- 포장손상에 따른 바닥판 손상 발생여부</li> <li>- 바닥판하면 균열부 손상 진전 여부</li> <li>- 콘크리트 백태 등 손상의 진전여부 확인</li> </ul> | | |

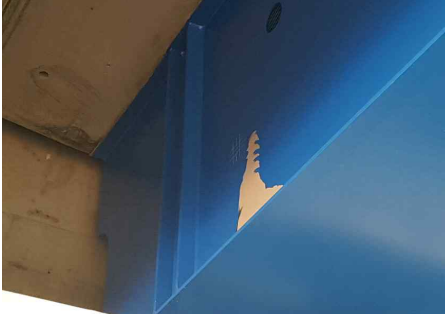
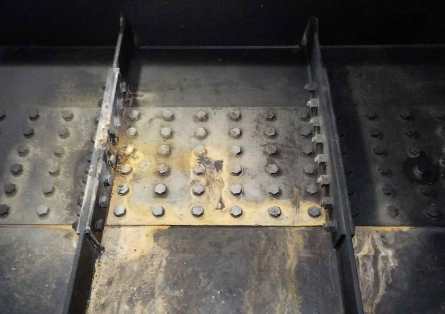
| 구분 | 중점관리사항 | | 비고 |
|---|---|---|---|
| | <p>&lt;도장 박리, 박락&gt;<br/>외부(S8, G6)</p> | <p>&lt;강재 부식&gt;<br/>내부(S3-G1, D29)</p> | |

- 내부의 상태는 일부 부식, 도장 박리, 박락, 실링처리 미흡이 발생하였으나 손상정도가 경미하며 일부 보수를 통한 유지관리가 이루어진다면 사용성에는 문제가 없을 것으로 판단됨.

| 구분 | 중점관리사항 | | 비고 |
|---|---|---|---|
| STB | <ul style="list-style-type: none"> <li>- 도장박리, 박락 발생 여부 확인</li> <li>- 강재 부식에 대한 발생 여부 확인</li> </ul> | | |

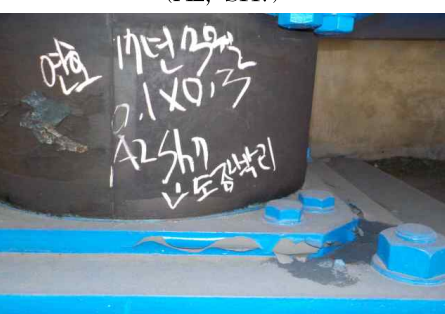
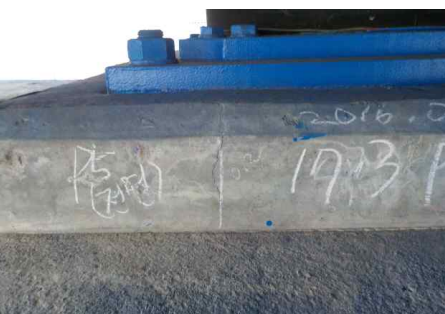
| 구분 | 중점관리사항 | | 비고 |
|---|---|---|---|
| | <p>&lt;받침 도장박락&gt;<br/>(A2, SH7)</p> | <p>&lt;무수축몰탈 균열&gt;<br/>(P5 SH2)</p> | |

- 연호고가교의 받침장치는 면진받침으로 전반적으로 양호하게 조사되었으며, 국부 도장 박락이 경미하게 조사되었다.

| 구분 | 중점관리사항 | | 비고 |
|---|---|---|---|
| 교량받침 | <ul style="list-style-type: none"> <li>- 교량받침 가동여부 및 이동여유량 확보 여부 확인</li> <li>- 우수유입에 따른 부식 및 거동여부 확인</li> <li>- 편기 및 편위의 발생여부</li> <li>- 도장 박리, 박락에 대한 손상 유무 확인</li> <li>- 2차부재 몰탈 균열, 파손 등 손상 유무 확인</li> </ul> | | |

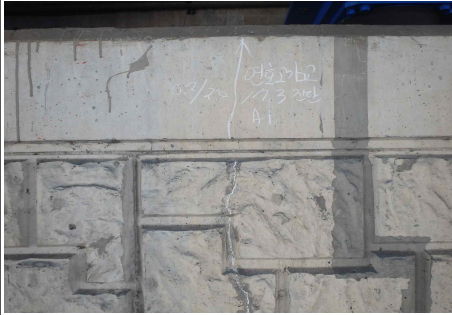
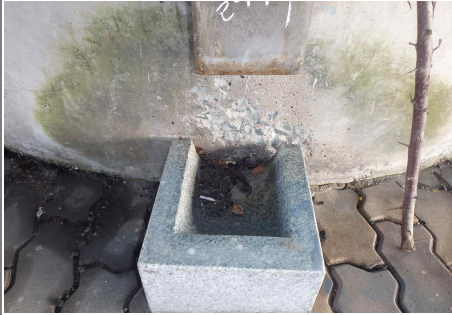
| 구분 | 중점관리사항 | 비고 |
|---|---|---|
| | <div style="display: flex; justify-content: space-around;"> <div style="text-align: center;"> <p>&lt;교대 건조수축균열&gt;</p> </div> <div style="text-align: center;"> <p>&lt;교각 침식&gt;</p> </div> </div> | |

- 배수시설중 배수구는 전반적으로 막힘이 없는 양호한 상태이며, 하부 배수관은 P1~P3 교각기둥 하부 배수관 길이부족에 의한 침식이 발생하여 구조물의 내구성 확보 차원의 배수관 길이연장을 통한 유지관리가 필요할 것으로 판단됨.

- 총 9기의 교대 및 교각은 대체적으로 양호한 상태이며, 일부 균열, 망상균열, 기둥 하부 침식 등의 손상이 발생되어 내구성 저하 방지를 위한 적절한 보수가 필요할 것으로 판단됨.

| 구분 | 중점관리사항 | 비고 |
|---|---|---|
| 교대 및 교각 | <ul style="list-style-type: none"> <li>- 신축이음 하부 우수유입 여부, 우수유입에 따른 콘크리트 열화 진행 여부 확인</li> <li>- 본체의 침하, 회전 및 수평이동 여부</li> <li>- 교대 및 교각 균열진행 여부 확인</li> <li>- 교각 기중하부 침식부 진전 여부</li> </ul> | |
