손상물량표

연호고가교

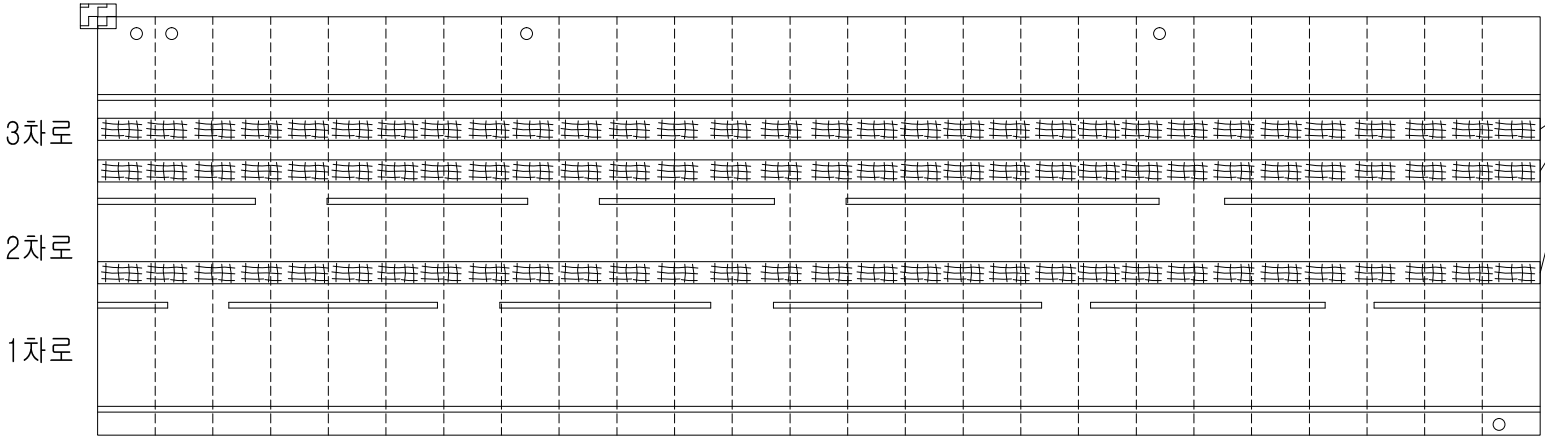
| 일련<br>번호 | 구<br>분 | 부재명<br>(위치) | 결함종류 | 결함규모 | | | | 개소 | 최종보수내역 | | 우선<br>순위 | 비고 |
|---|---|---|---|---|---|---|---|---|---|---|---|---|
| 1 | 구 | 교면포장 | 포장망상균열 | | 0.5 | 50.0 | 75.00 | m <sup>2</sup> | 3 | | 3 | |
| 3 | 구 | 방호벽 | 설명판유실 | | | | 2.00 | ea | 2 | | 1 | |

③ 설명판유실

① 포장망상균열  
0.5x50.0

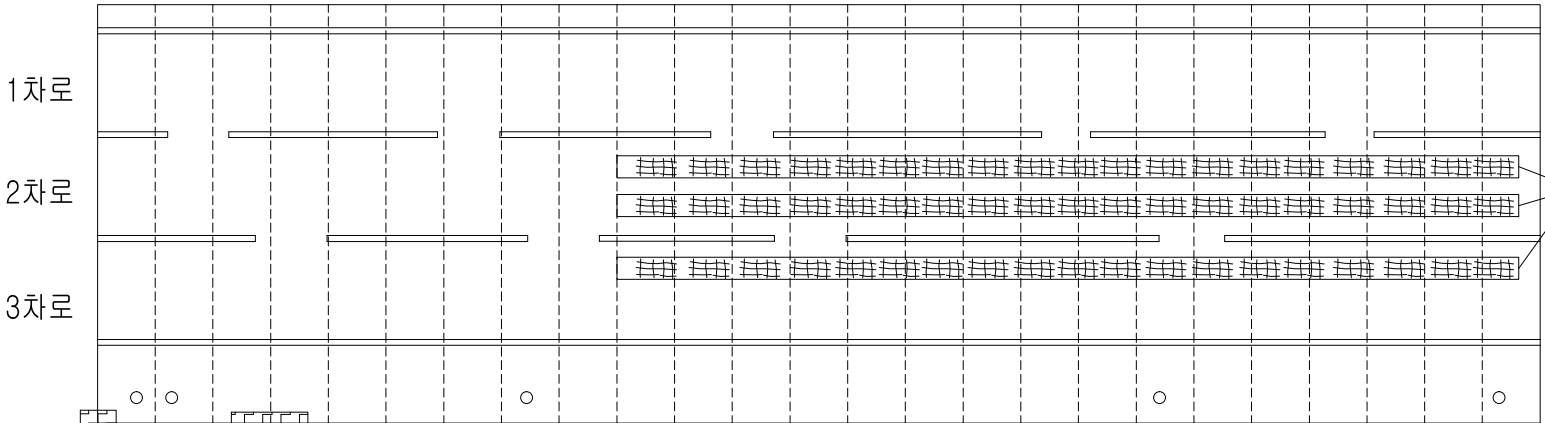
| 일련<br>번호 | 구<br>분 | 부재명<br>(위치) | 결함종류 | 결함규모 | | | | 개소 | 최종보수내역 | | 우선<br>순위 | 비고 |
|---|---|---|---|---|---|---|---|---|---|---|---|---|
| 2 | 구 | 교면포장 | 포장망상균열 | | 0.5 | 32.0 | 48.00 | m <sup>2</sup> | 3 | | 3 | |
| 4 | 구 | 교면포장 | 유도등유실 | | | | 2.00 | ea | 2 | | - | |

③ 설명판유실

④ 유도등유실 2ea

② 포장망상균열  
0.5x32.0

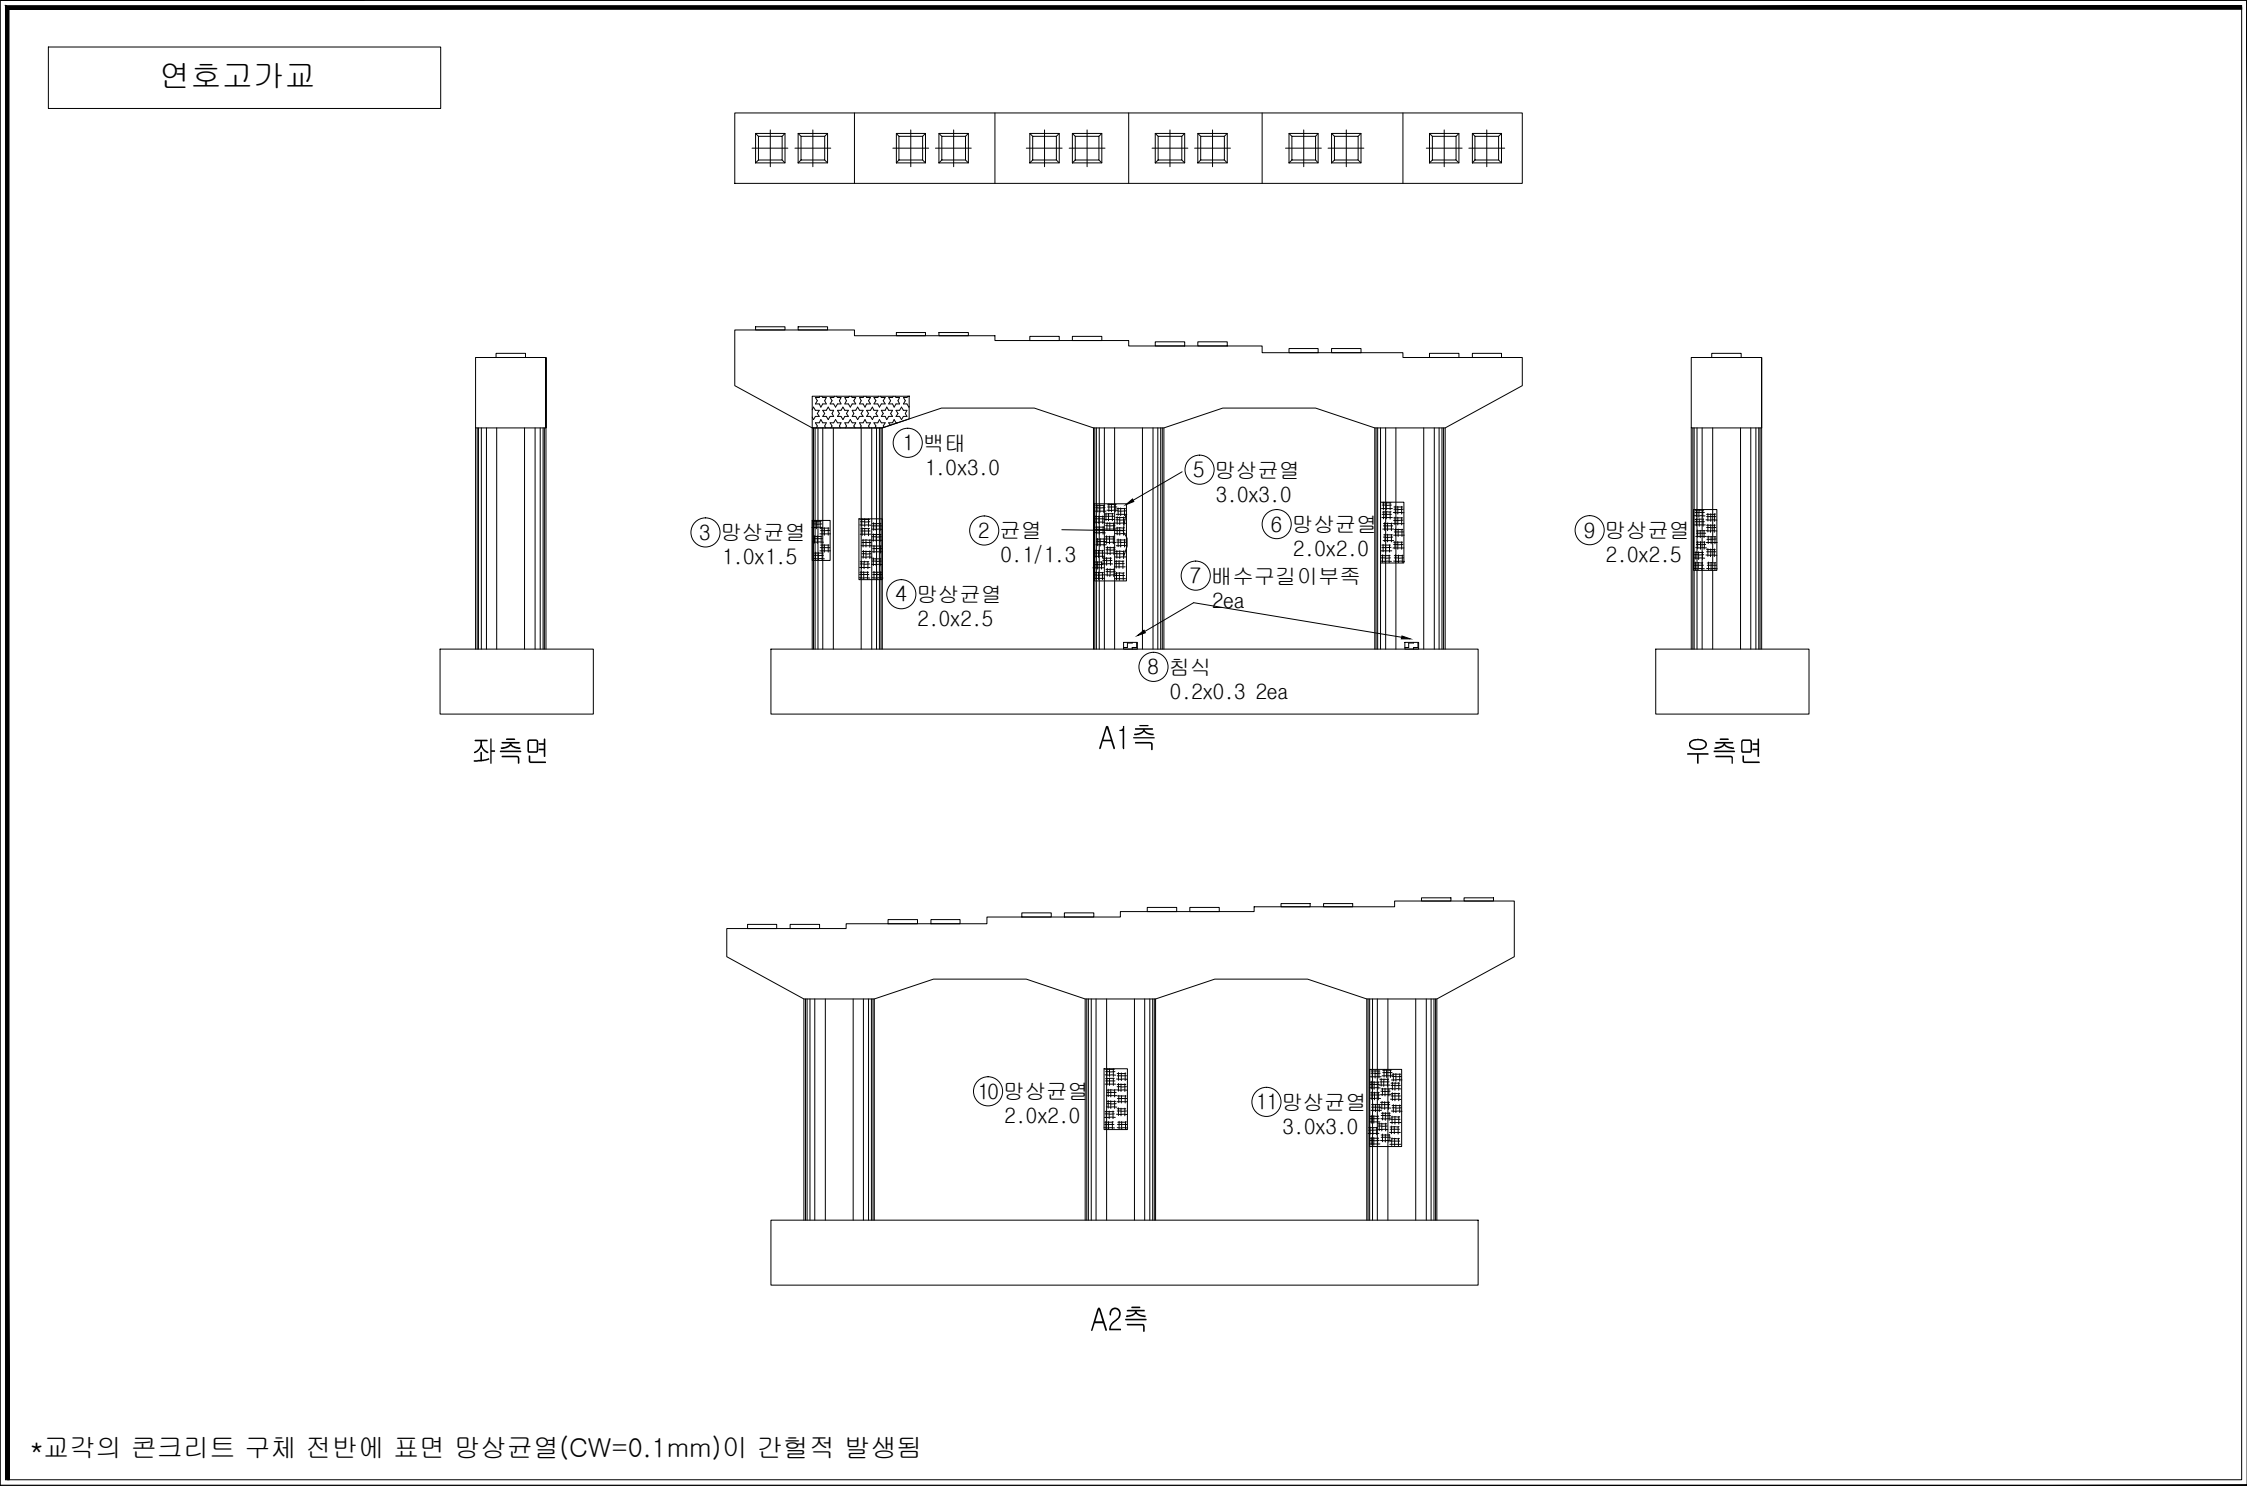
\*교각의 콘크리트 구체 전반에 표면 망상균열(CW=0.1mm)이 간헐적 발생됨

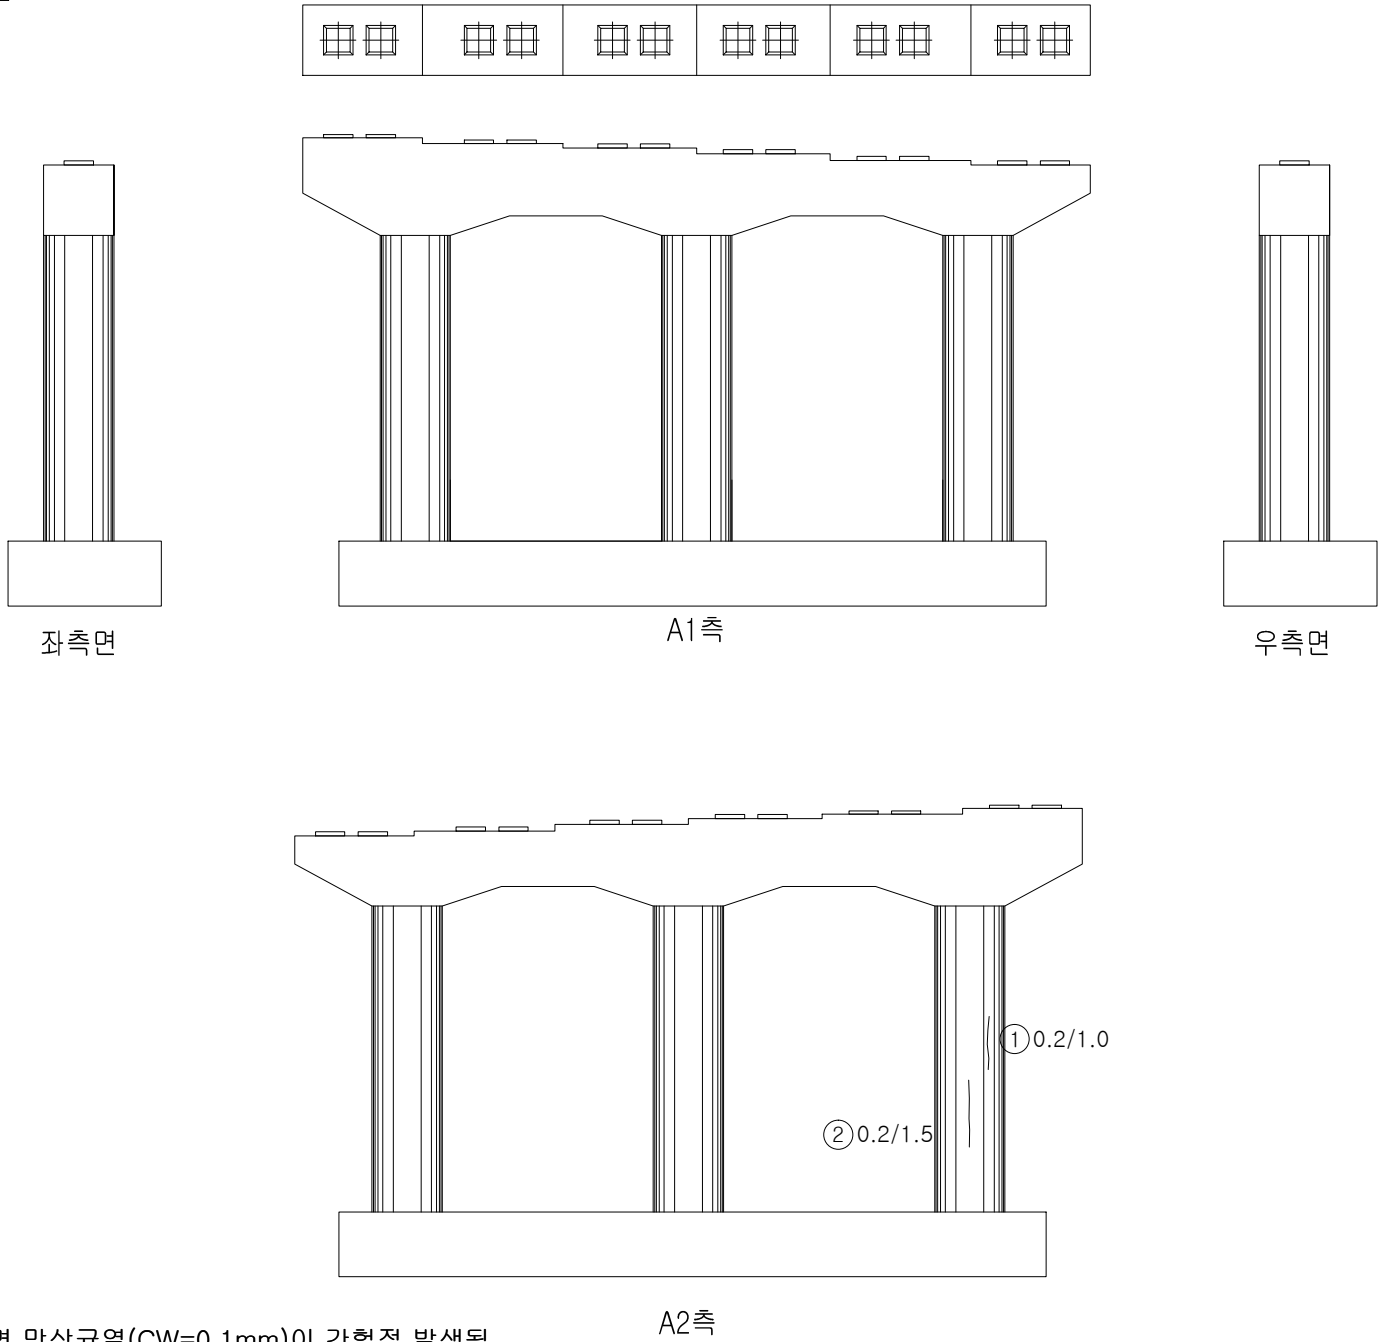
\*교각의 콘크리트 구체 전반에 표면 망상균열(CW=0.1mm)이 간헐적 발생됨

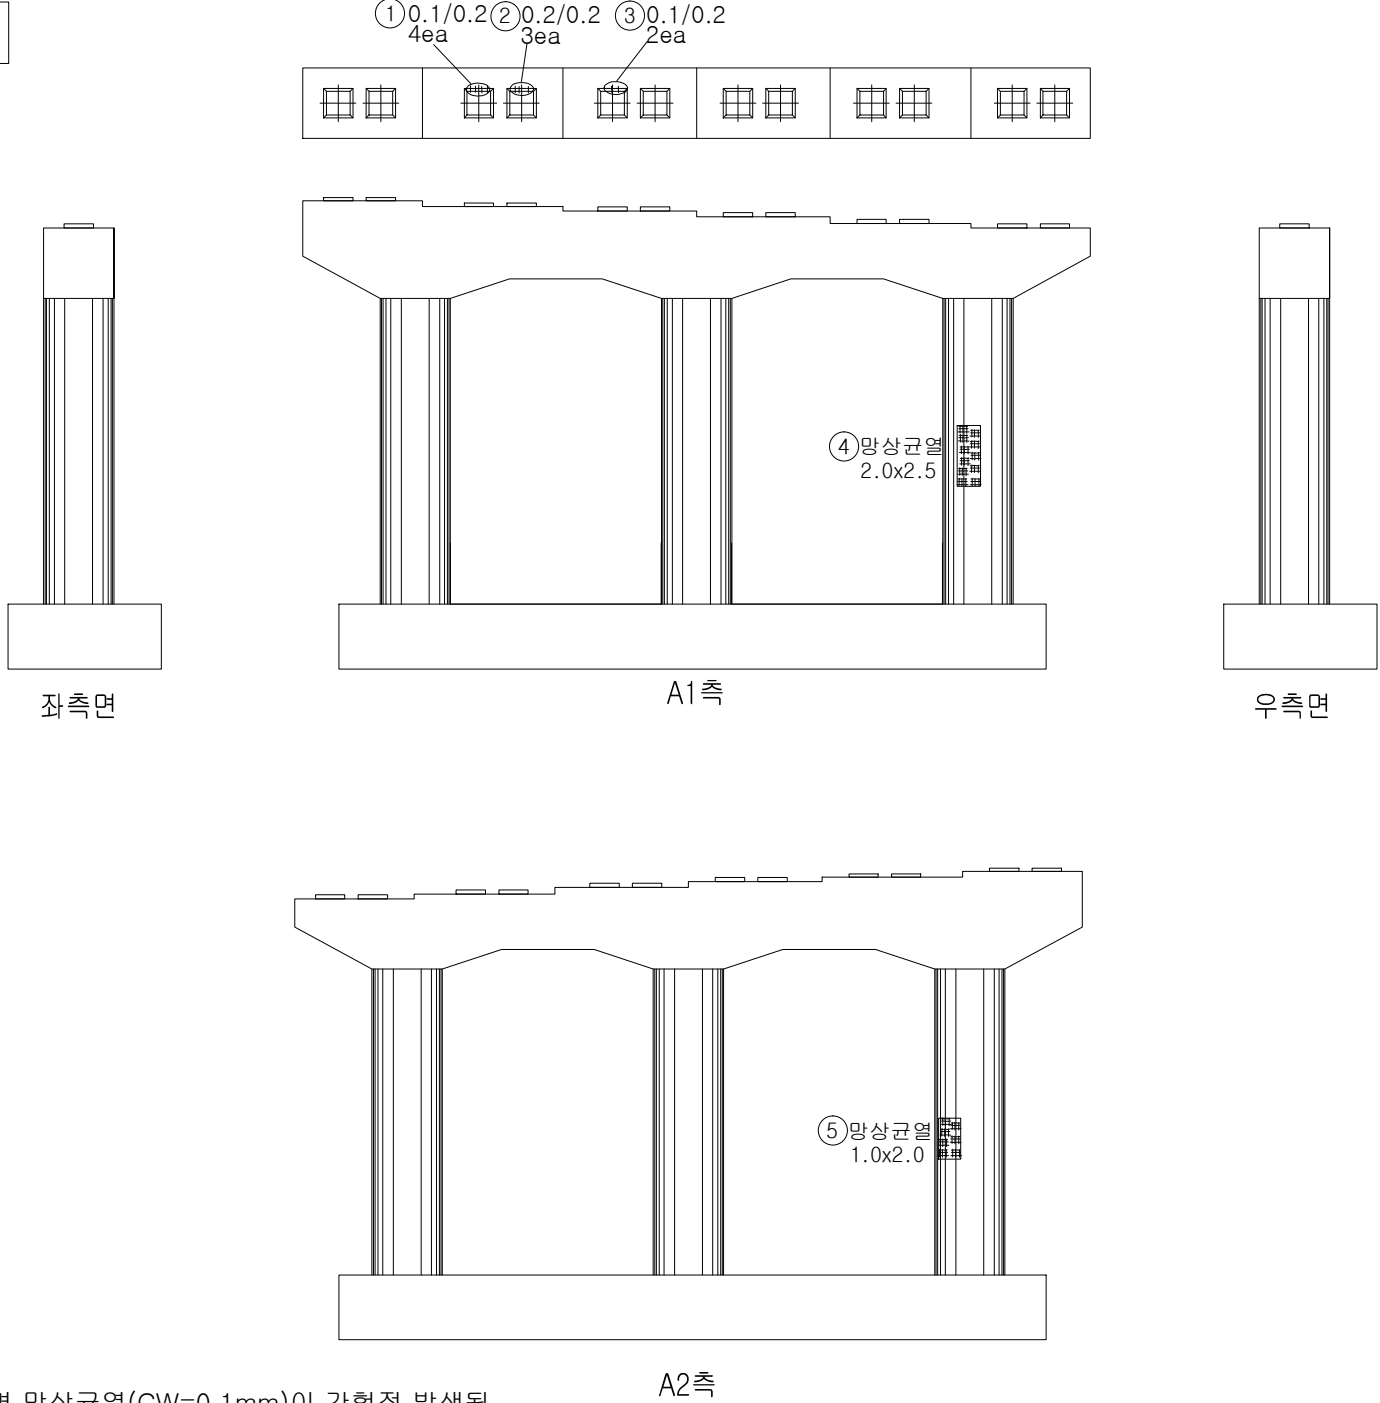
\*교각의 콘크리트 구체 전반에 표면 망상균열(CW=0.1mm)이 간헐적 발생됨

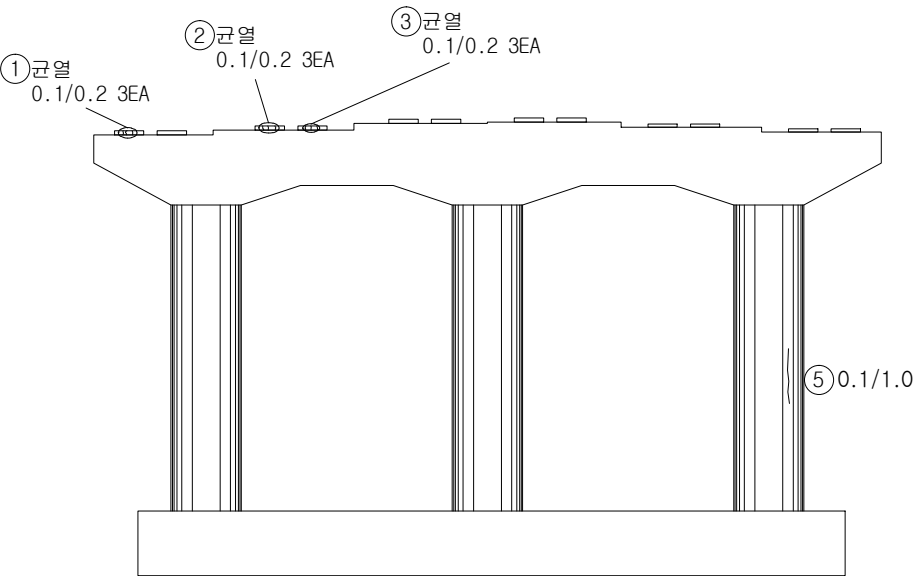
A2측

\*교각의 콘크리트 구체 전반에 표면 망상균열(CW=0.1mm)이 간헐적 발생됨

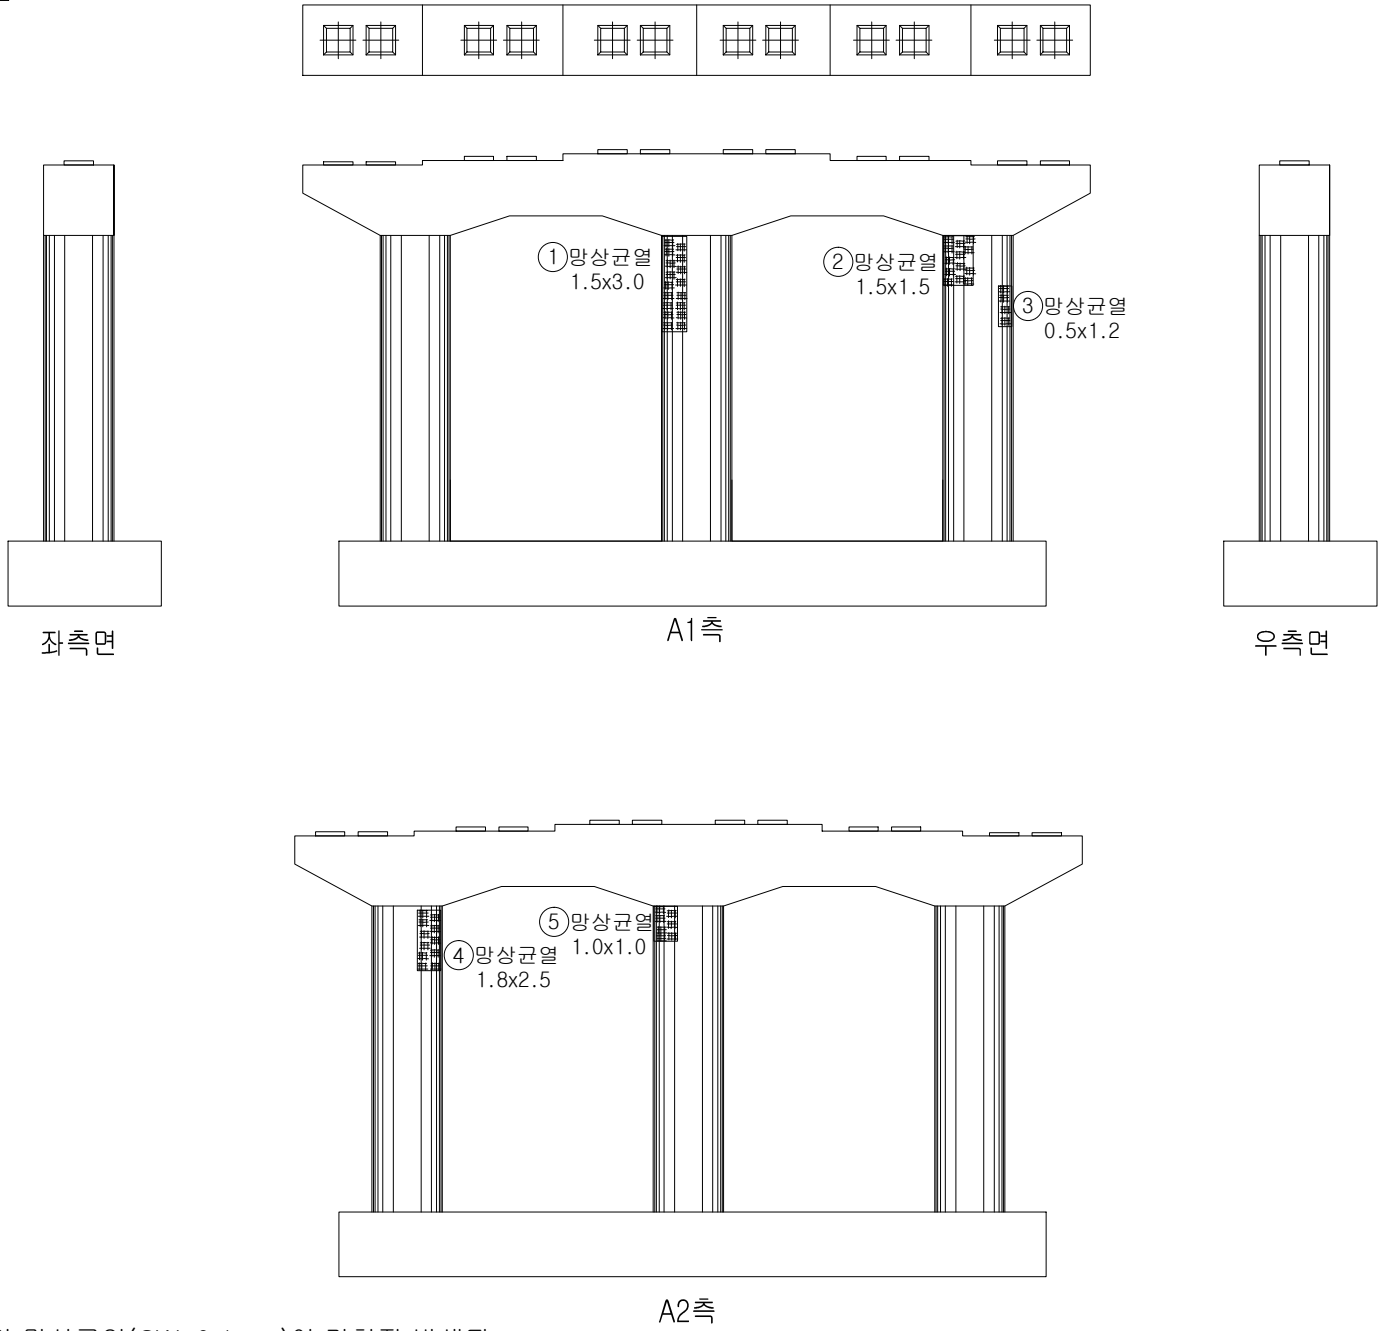
\*교각의 콘크리트 구체 전반에 표면 망상균열(CW=0.1mm)이 간헐적 발생됨
