[주] 우림 종합 엔지니어링

대구 동부순환도로 [주]

2017년도 범안로 시설물 정밀안전진단

연호고가교

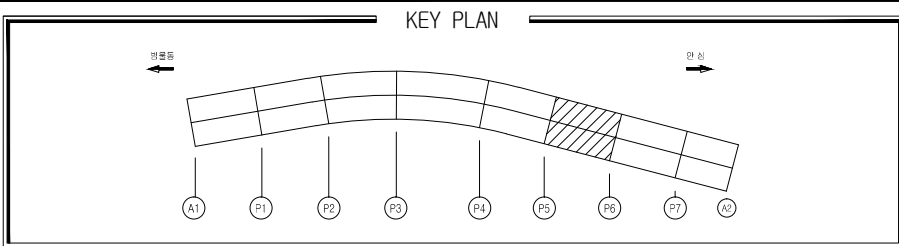
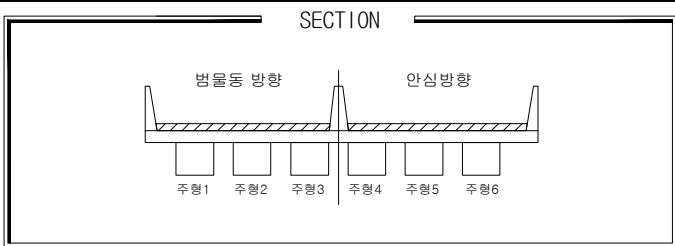
③ 포장망상근열 2ea  
0.5x50.0

② 포장망상근열  
0.5x6.0

① 포장망상근열  
0.5x4.0

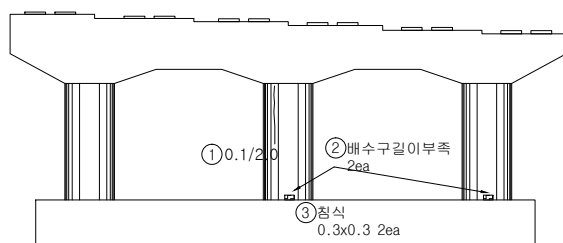
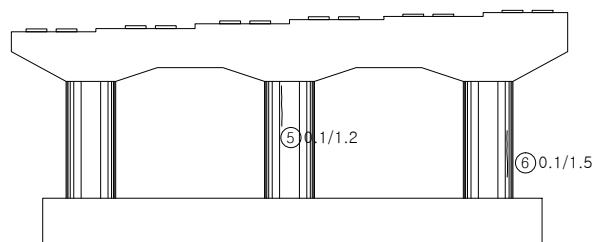
\*교각의 콘크리트 구체 전반에 표면 망상균열(CW=0.1mm)이 간헐적 발생됨

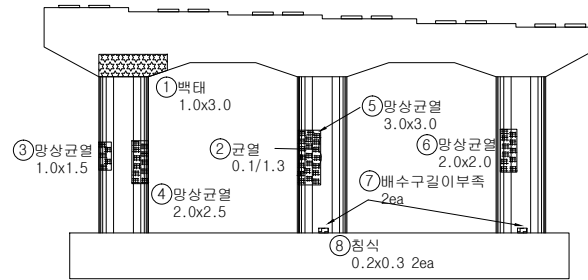
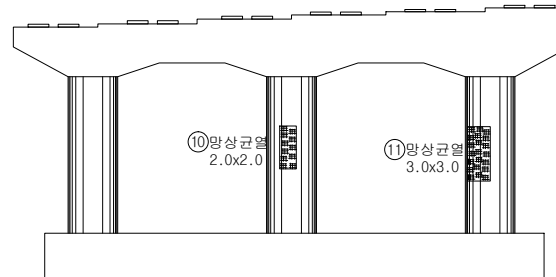
\*교각의 콘크리트 구체 전반에 표면 망상균열(CW=0.1mm)이 간헐적 발생됨

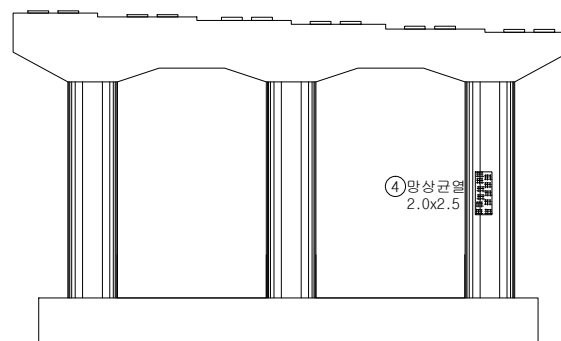
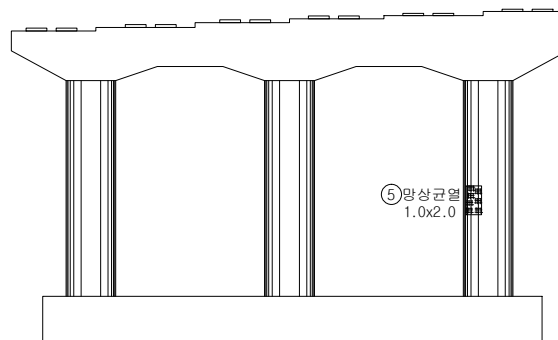
\*교각의 콘크리트 구체 전반에 표면 망상균열(CW=0.1mm)이 간헐적 발생됨

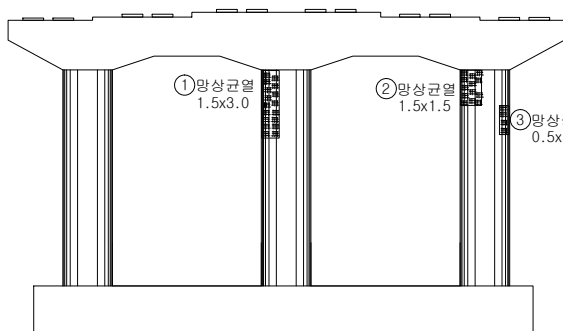
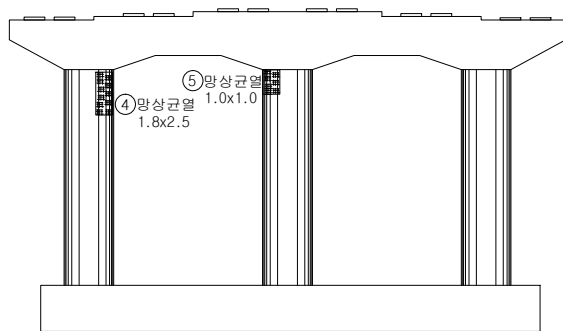
\*교각의 콘크리트 구체 전반에 표면 망상균열(CW=0.1mm)이 간헐적 발생됨
