## 제 2 장 외관조사

# 제2장 외관조사 및 상태평가

본 과업의 대상교량인 가천교는 대구광역시 수성구 가천동에 위치하며, 경부선 철도를 횡단하는 도로교량으로 총 5경간의 연장 L=290.0m이며, 형식은 Steel Box Girder교로 시공되어 공용 중에 있다.

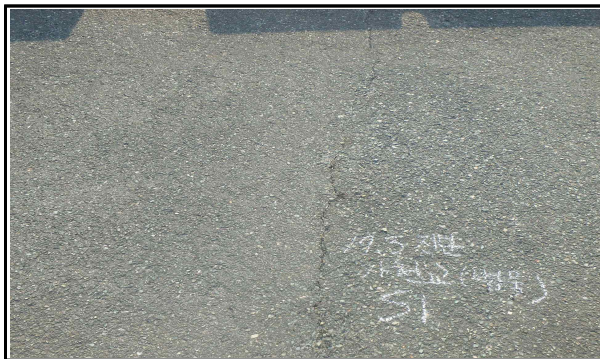
손상위치 : 교면포장(S1, 범물방향)

| 손상<br>원인 | <ul style="list-style-type: none"> <li>▪ 아스팔트 균열 및 망상균열은 공용사용 증대 및 중차량 반복통행에 따른 발생.</li> <li>▪ 아스팔트 패임은 부분 차량에 의한 굽힘이 진행되어 범위가 변화한 것으로 판단됨.</li> <li>▪ 시중점부 토공부분의 포장에 나타난 균열 및 망상균열은 공용사용 증대 및 중차량 반복통행에 따른 발생으로 판단됨.</li> </ul> |

손상내용 : 아스콘 균열

| 대책<br>방안 | <ul style="list-style-type: none"> <li>▪ 아스팔트에 발생한 손상은 향후 주행차량에 대한 안전 및 시설물의 안전상 재포장계획이 수립되어야 할 것으로 판단되며 포장보수시 포장방수에 대한 보수가 이루어져야 할 것으로 판단된다.</li> <li>▪ 토공구간에 발생한 균열, 망상균열에 대한 재포장 계획을 수립하여 교량구간과 동일한 시기에 포장보수가 이루어져야 될 것으로 판단된다.</li> </ul> |

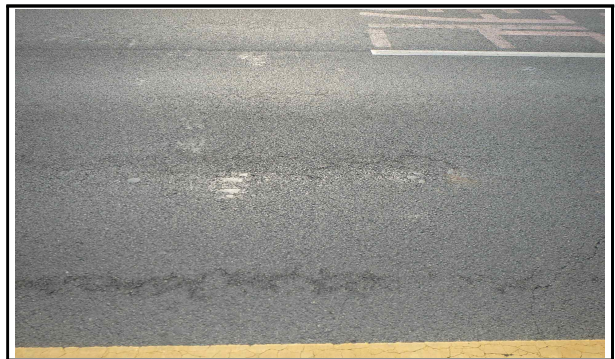
손상위치 : 교면포장(S1, 안심방향)

손상내용 : 아스콘 망상균열

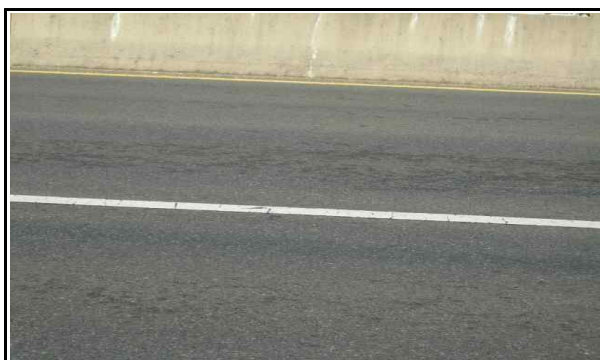
손상위치 : 교면포장(S3, 안심방향)

손상내용 : 아스콘 망상균열

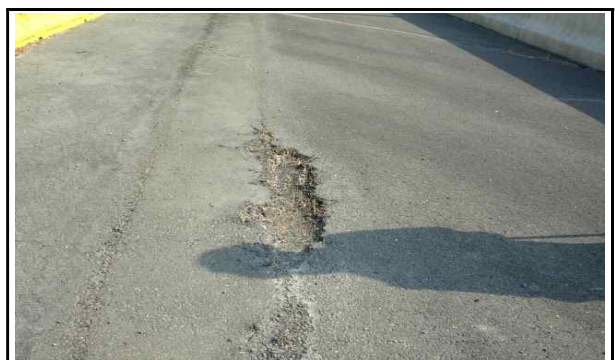
손상위치 : 교면포장(S2, 범물방향)

손상내용 : 아스콘 패임

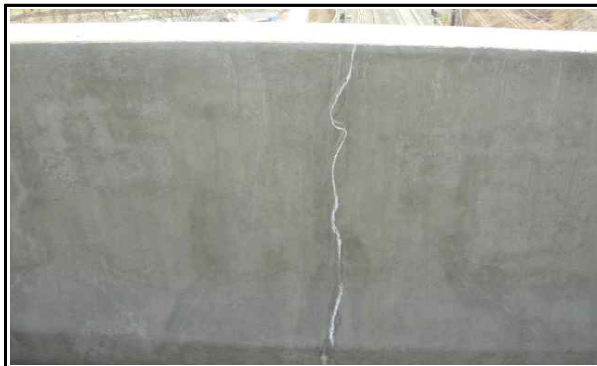
손상위치 : 콘크리트방호벽(안심)

| 손상<br>원인 | <ul style="list-style-type: none"> <li>▪ 방호벽에 발생한 균열은 건조수축 및 수화열에 의한 균열로 판단됨.</li> <li>▪ 균열부 백태는 균열부 우수침투에 의한 백태 발생으로 판단됨.</li> <li>▪ 시점부 옹벽에 나타난 파손 손상은 외부충격에 의한 국부적 손상이고 철근노출은 피복부족에 의한 국부손상으로 판단되며, 누수흔적 및 백태는 우수침투에 의한 손상으로 판단됨.</li> </ul> |

손상내용 : 균열( $c/w=0.3\text{mm}$ 미만)

| 대책<br>방안 | <ul style="list-style-type: none"> <li>▪ 방호벽에 발생한 균열은 주입보수가 필요하며, 백태는 표면보수를 통한 사용성확보가 필요.</li> <li>▪ 시점옹벽에 발생한 파손은 단면보수를 통한 유지관리가 필요하며, 국부 발생한 철근노출 및 백태는 손상정도가 경미하므로 유지관찰을 통한 손상에 대한 진전여부 관찰 필요.</li> </ul> |

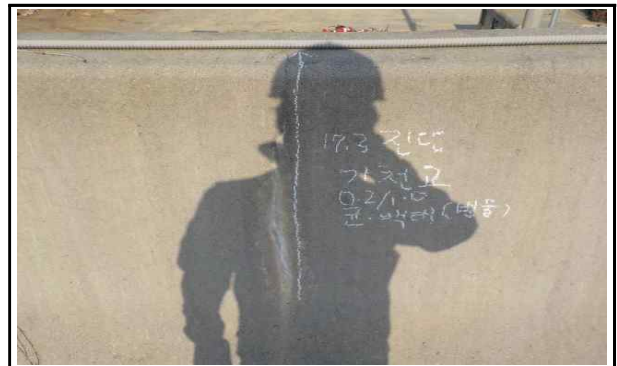
손상위치 : 콘크리트방호벽(범물)

손상내용 : 균열( $c/w=0.3\text{mm}$ 미만)

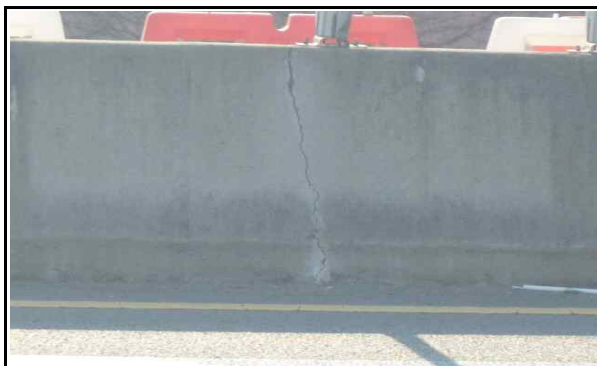
손상위치 : 중앙분리대

손상내용 : 균열( $c/w=0.3\text{mm}$ 이상)

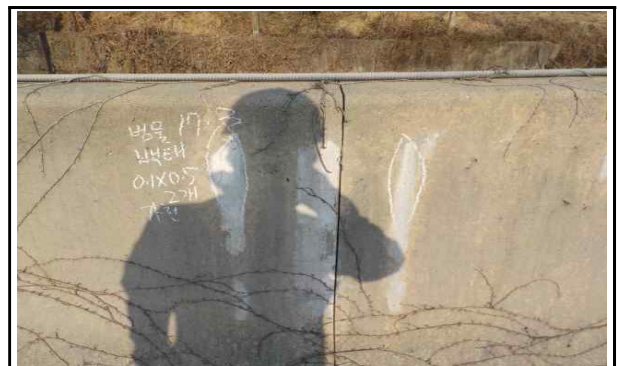
손상위치 : 콘크리트방호벽(범물)

손상내용 : 콘크리트 백태

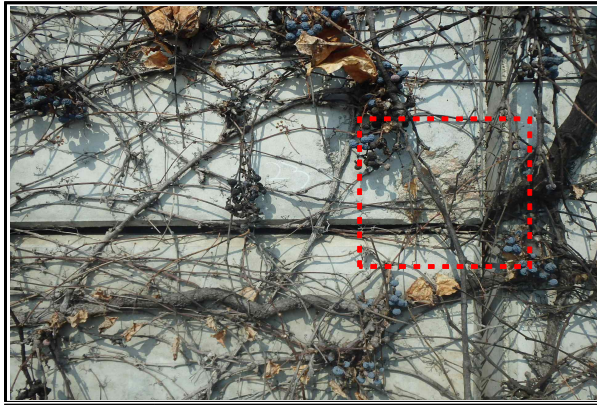
손상위치 : 시점옹벽(범물)

손상내용 : 콘크리트 파손(A=0.1m\*0.1m)

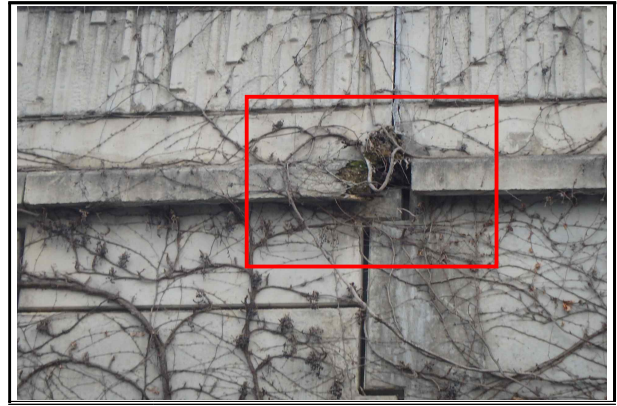
손상위치 : 시점옹벽(안심)

손상내용 : 콘크리트 파손(A=0.2m\*0.3m)

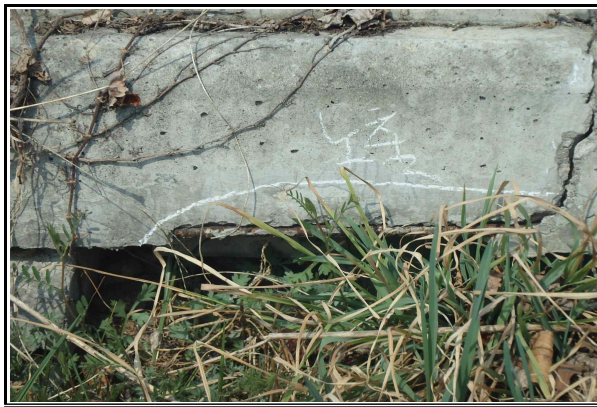
손상위치 : 시점옹벽(범물)

손상내용 : 철근노출(A=0.1m\*0.2m)

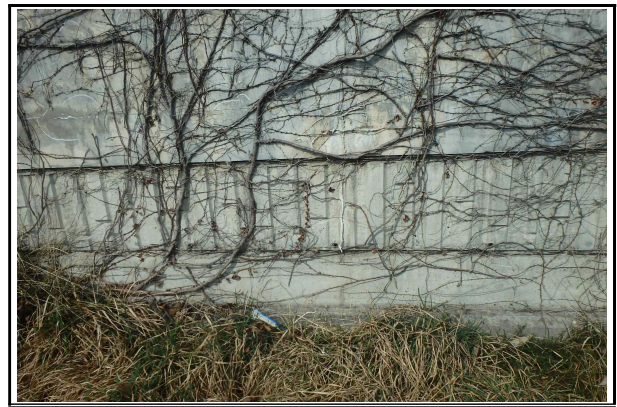
손상위치 : 시점옹벽(범물)

손상내용 : 누수흔적(A=0.3m\*3.0m)

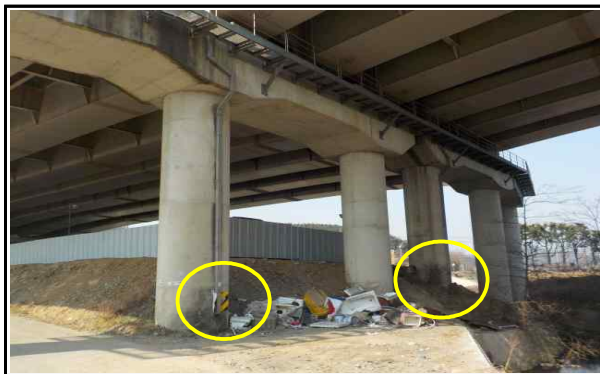
손상위치 : 교각(P3)

| 손상<br>원인 | ▪ 배수관 길이부족은 시공당시 시공오차에 의한 손상으로 판단됨. |

손상내용 : 배수관 길이부족(2EA)

| 대책<br>방안 | ▪ 배수관 길이연장 필요 |

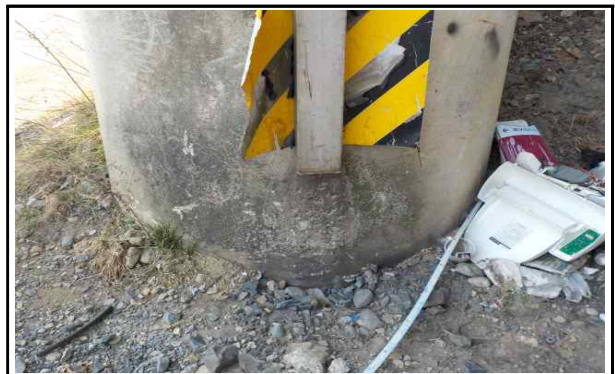
손상위치 : 교각(P3)

손상내용 : 배수관 길이부족(근거리)

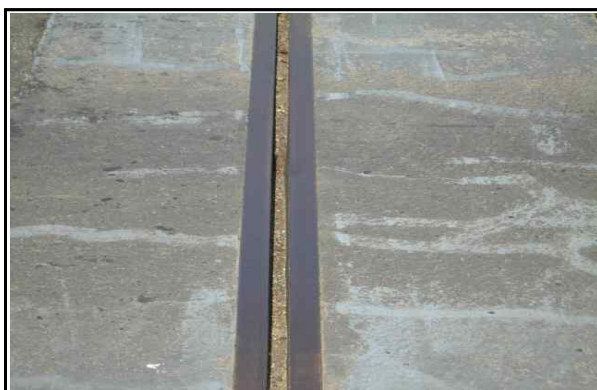
손상위치 : 신축이음(A1)

| 손상<br>원인 | <ul style="list-style-type: none"> <li>▪ 신축이음장치 유간사이 토사퇴적은 주변 토사가 풍화작용에 의한 퇴적으로 판단됨.</li> <li>▪ 후타재균열은 초기건조 수축에 의하여 발생됨.</li> </ul> |

손상내용 : 유간사이 토사퇴적

| 대책<br>방안 | <ul style="list-style-type: none"> <li>▪ 정비(청소) 및 유지관찰</li> <li>▪ 배수로 홈 설치 및 유공관 설치</li> </ul> |

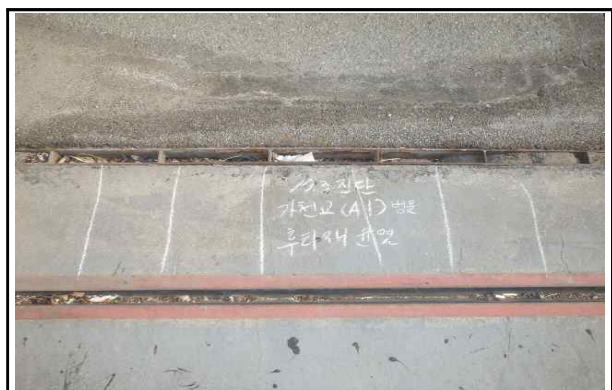
손상위치 : 신축이음(A1)

손상내용 : 후타재 균열

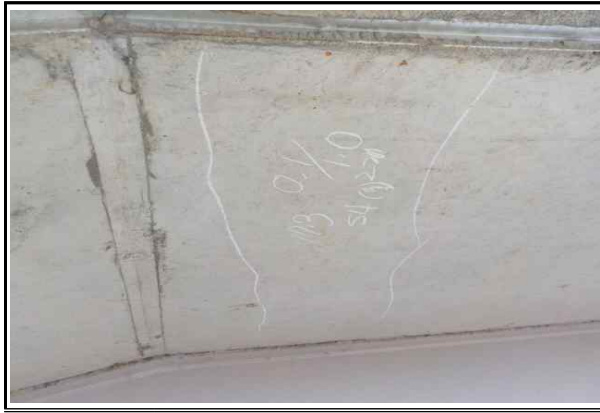
손상위치 : 바닥판하면(S4)

| 손상<br>원인 | <ul style="list-style-type: none"> <li>콘크리트 균열은 건조수축에 의한 손상으로 판단됨.</li> </ul> |

손상내용 : 균열(c/w=0.1~0.2mm)

| 대책<br>방안 | <ul style="list-style-type: none"> <li>현재 손상정도가 경미하므로 보수보다는 유지관찰이 필요.</li> </ul> |

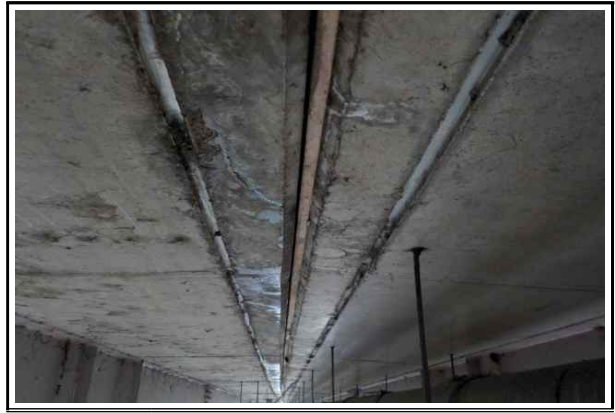
손상위치 : 바닥판하면(전체)

손상내용 : 누수흔적 및 백태

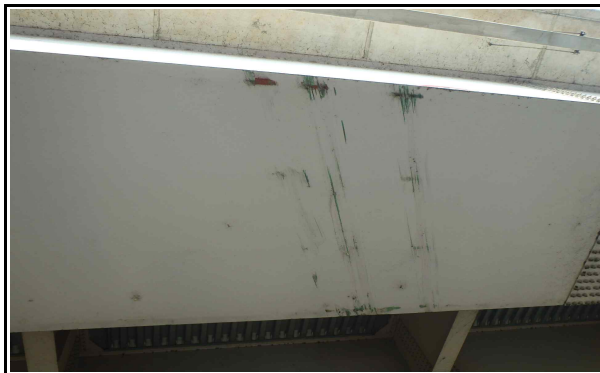
손상위치 : 외부 하부플랜지(S2, G8)

| 손상원인 | <ul style="list-style-type: none"> <li>▪ 외부 도장긁힘 및 변형 손상은 과적차량에 의한 충격으로 발생한 손상으로 판단됨.</li> <li>▪ 내부 도장박락 및 부식은 공용사용증대에 따른 손상과 박락부 우수유입에 의한 부식이 발생한 것으로 판단됨.</li> <li>▪ 현장이음부 실링처리 미흡은 시공후 유지관리 차원의 마감 미흡으로 판단됨.</li> </ul> |

손상내용 : 도장긁힘(A=1.5m\*2.5m)

| 대책방안 | <ul style="list-style-type: none"> <li>▪ 강재부식에 대하여 녹제거 후 재도장 보수 필요하며 강재변형부는 지속관찰 필요</li> <li>▪ 도장 박락 및 부식은 도장 제거 및 표면처리 후 재도장 필요.</li> <li>▪ 실링처리 미흡부 실링보수 필요.</li> <li>▪ 배설물 퇴적은 비둘기 배설물로 주기적인 청소를 통한 유지관리 필요.</li> </ul> |

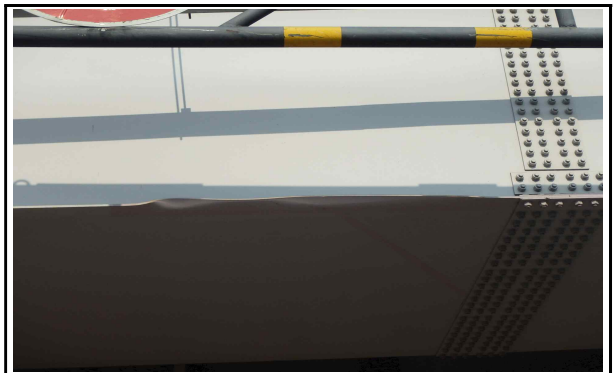
손상위치 : 외부 하부플랜지(S1, G8)

손상내용 : 강재변형

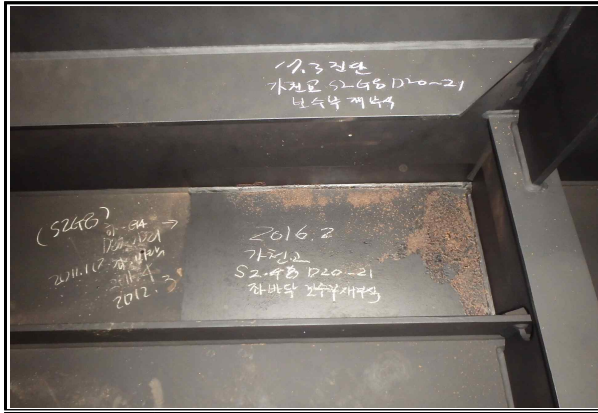
손상위치 : 내부 하부플랜지  
(S2, G8, D20-21)

손상내용 : 도장박락 및 부식

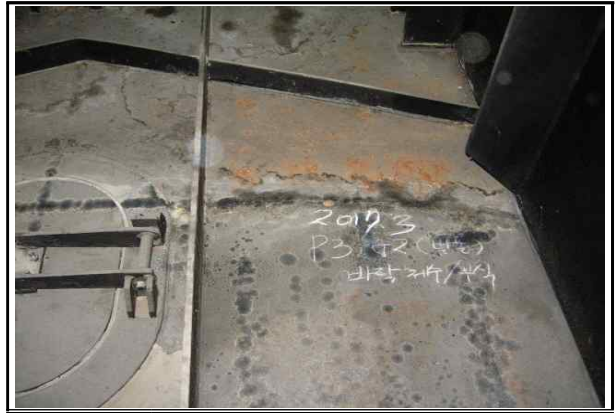
손상위치 : 내부 하부플랜지(S3, G2)

손상내용 : 도장박락 및 부식

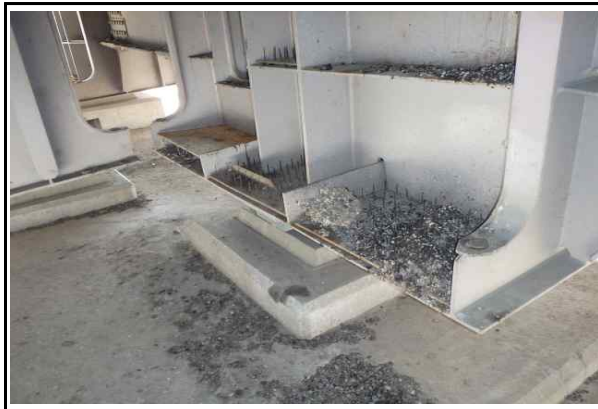
손상위치 : 거더 외측 지점부

손상내용 : 비둘기 배설물 퇴적

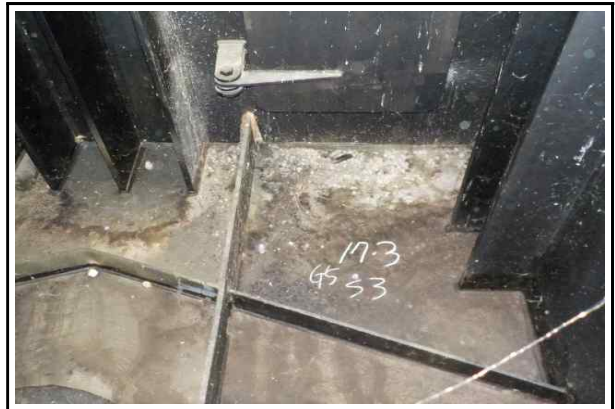
위치 : 내부 하부플랜지(S2, G5)

내용 : 비둘기 배설물 퇴적

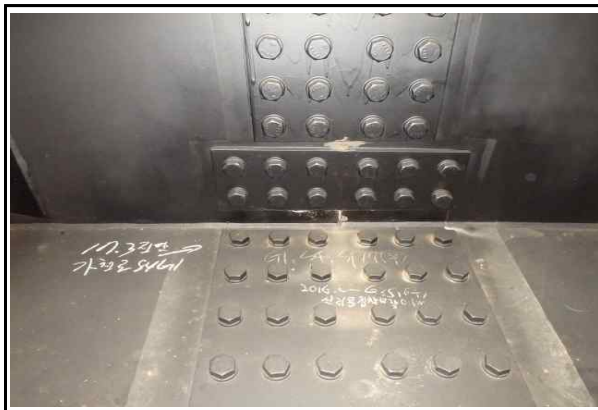
손상위치 : 내부 현장이음부(S1, G3)

손상내용 : 실링처리미흡

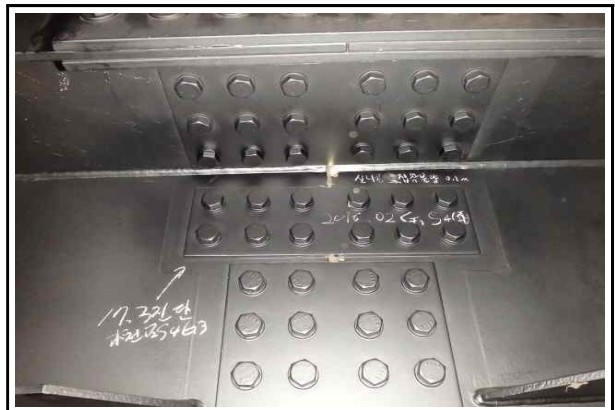
손상위치 : 내부 현장이음부(S4, G1)

손상내용 : 실링처리미흡

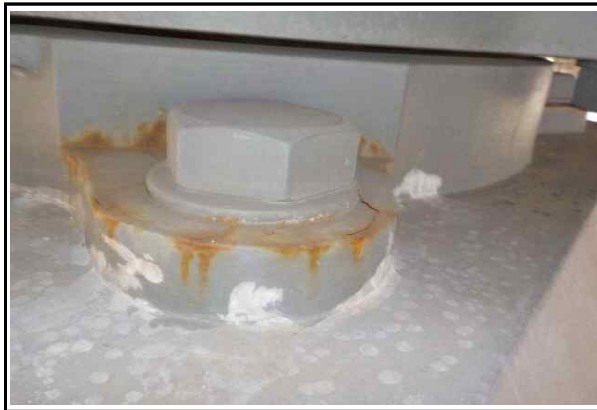
손상위치 : 받침장치(P4, SH6)

| 손상<br>원인 | <ul style="list-style-type: none"> <li>▪ 받침 부식은 우수유입에 의한 손상으로 판단됨.</li> <li>▪ 철근노출은 피복부족에 의한 노출로 판단됨.</li> </ul> |

손상내용 : Plate 부식(1EA)

| 대책<br>방안 | <ul style="list-style-type: none"> <li>▪ 부분 재도장 필요.</li> <li>▪ 철근노출부 방청 및 단면보수 필요.</li> </ul> |

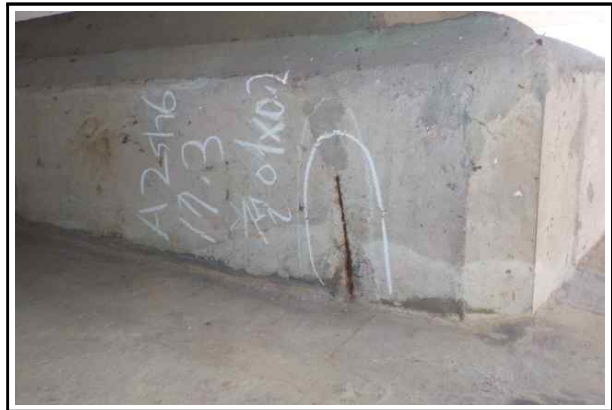
손상위치 : 받침장치(A2, SH6)

손상내용 : 받침콘크리트 철근노출

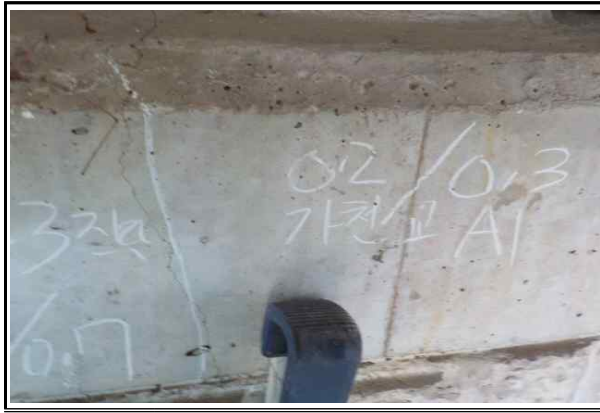
손상위치 : 교대(A1)

| 손상원인 | <ul style="list-style-type: none"> <li>▪ 균열부는 건조수축에 의한 손상으로 판단되며, 파손은 외부 충격에 의한 손상으로 판단됨.</li> <li>▪ 교각의 누수흔적은 우기시 P3 상단부를 통하여 우수유입에 의한 손상이다.</li> <li>▪ 비둘기 서식에 의한 배설물이 퇴적되었으며, 다른 교량에 비해 비둘기 서식이 다소 많은 것으로 확인되었음.</li> </ul> |

손상내용 : 균열(c/w=0.2mm미만)

| 대책방안 | <ul style="list-style-type: none"> <li>▪ 균열 손상은 현재 경미하므로 보수보다는 지속관찰을 통한 유지관리 필요.</li> <li>▪ 누수흔적은 향후 교량의 연장구간이 확폭 된 이후 표면보수를 통하여 유지관리가 필요하나 확폭 계획이 없을시 상부 우수차단 설비장치가 필요하다.</li> <li>▪ 비둘기 배설물에 대한 주기적인 자체정비(청소)가 필요하며, 비둘기 접근을 방지하는 부분 망을 설치하는 방안이 수립되어야 할 것으로 판단된다.</li> </ul> |

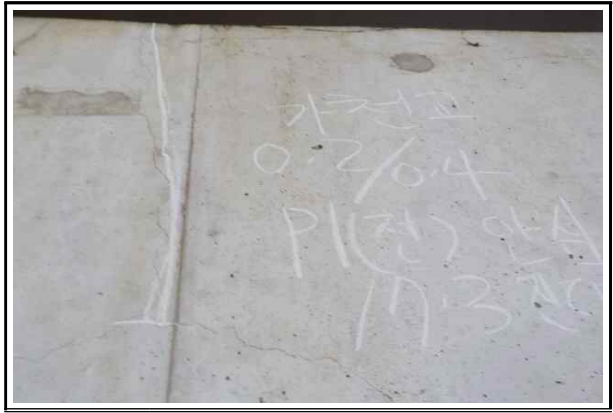
손상위치 : 교각(P1, 코핑부)

손상내용 : 균열(c/w=0.2mm미만)

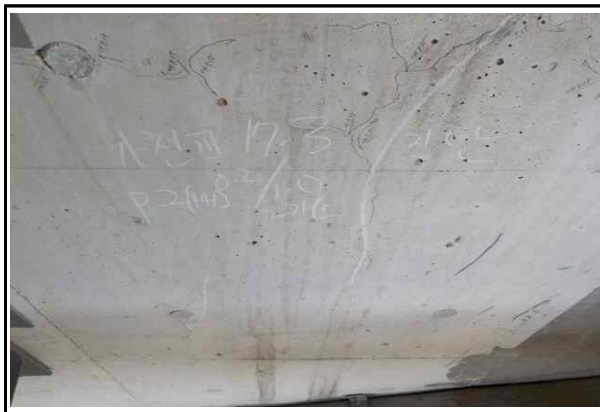
손상위치 : 교각(P2, 코핑부)

손상내용 : 균열(c/w=0.2mm미만)

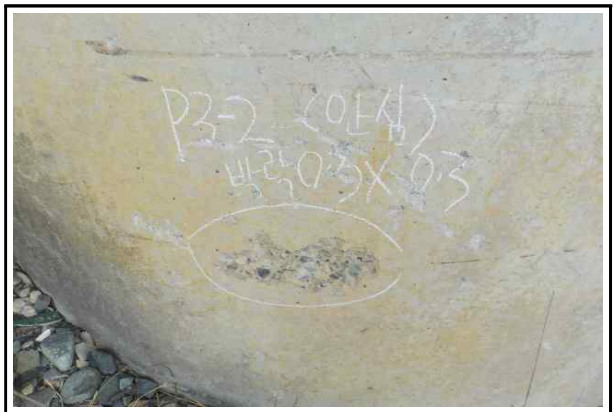
손상위치 : 교각(P3-2, 기둥부)

손상내용 : 콘크리트 파손

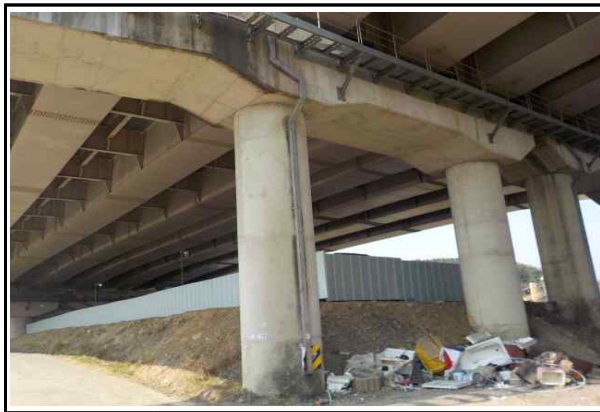
손상위치 : 교각(P3, 코핑부)

손상내용 : 누수흔적, 오염

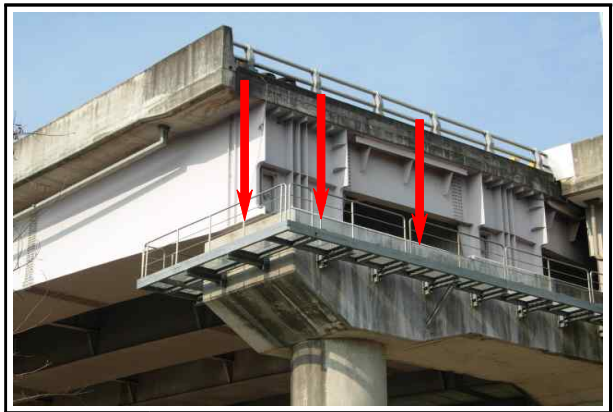
손상위치 : 교각(P3, 코핑부)

손상내용 : 누수흔적, 오염

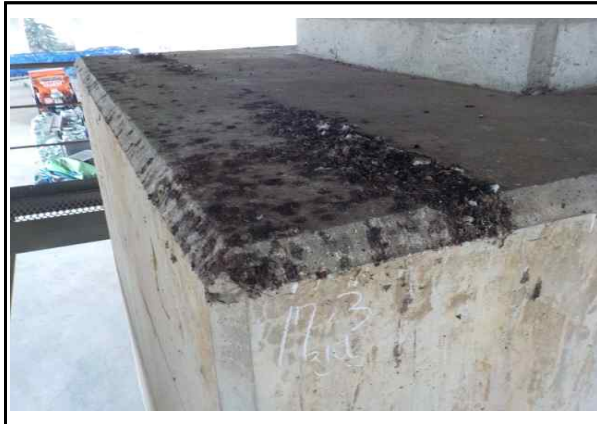
손상위치 : 교각(P2, 교좌면)

손상내용 : 비둘기 배설물 퇴적

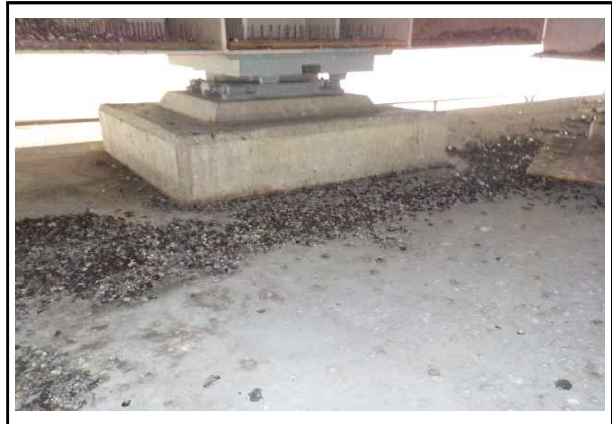
손상위치 : 교각(P2, 교좌면)

손상내용 : 비둘기 배설물 퇴적
