[주] 우림 종합 엔지니어링

2017년도 범안로 시설물 정밀안전진단

가천교

S2 바닥판하면

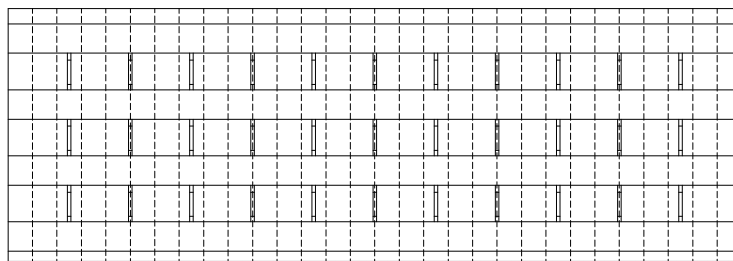
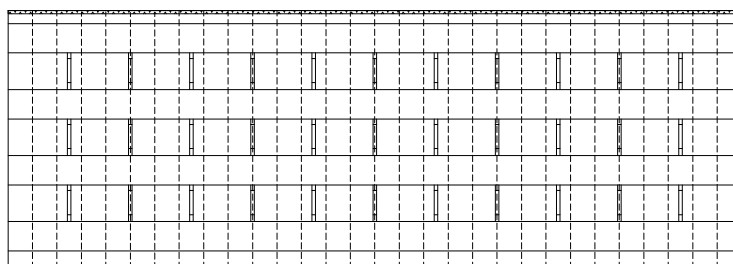
P1

①벽태  
0.2x50.0  
P2

①벽태  
0.2x50.0
