# 연호고가교외 2개소 정밀안전진단 사 진 첩

(02\_가 천 교)

2017. 6.

(주)우림종합엔지니어링

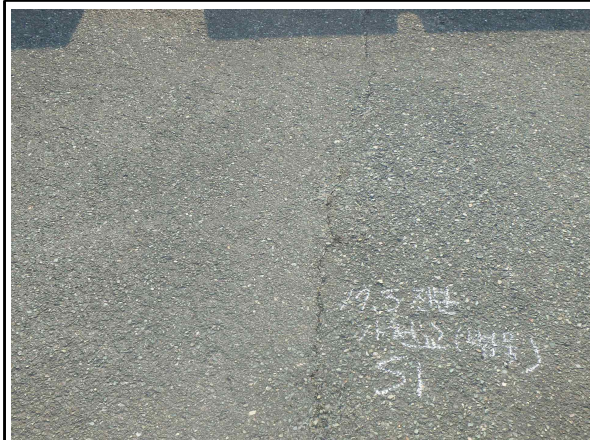
| 위 치 | 교면포장(S1, 범물방향) |

| 사진설명 | 아스콘 균열 |

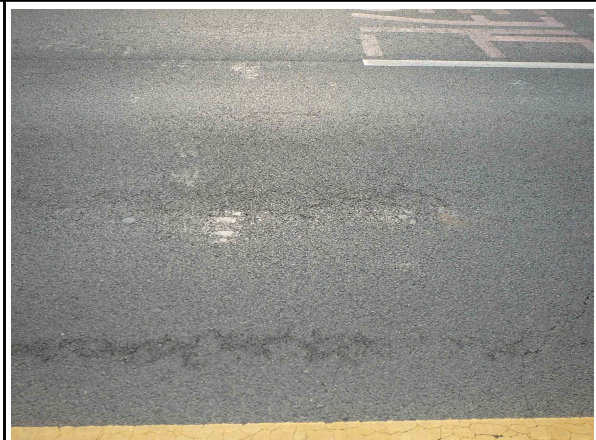
| 위 치 | 교면포장(S1, 안심방향) |

| 사진설명 | 아스콘 망상균열 |

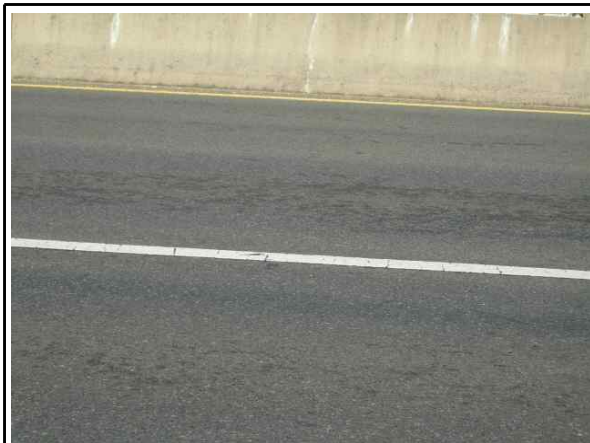
| 위 치 | 교면포장(S3, 안심방향) |

| 사진설명 | 아스콘 망상균열 |

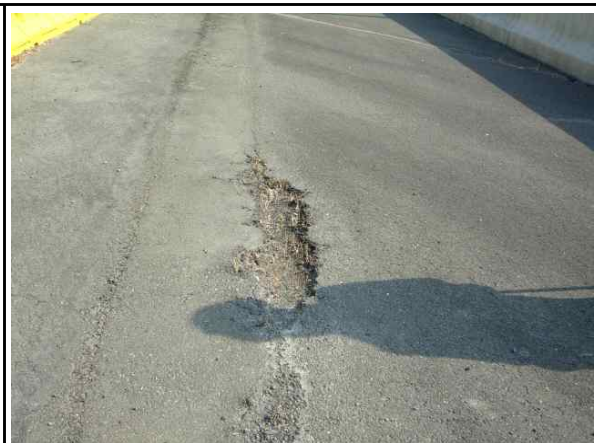
| 위 치 | 교면포장(S2, 범물방향) |

| 사진설명 | 아스콘 패임 |

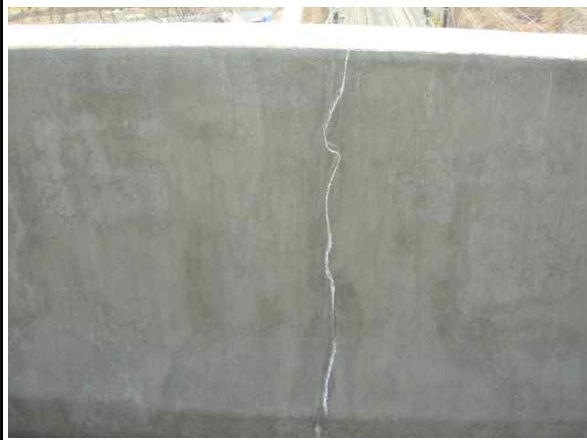
위 치 콘크리트방호벽(안심)

사진설명 균열(c/w=0.3mm미만)

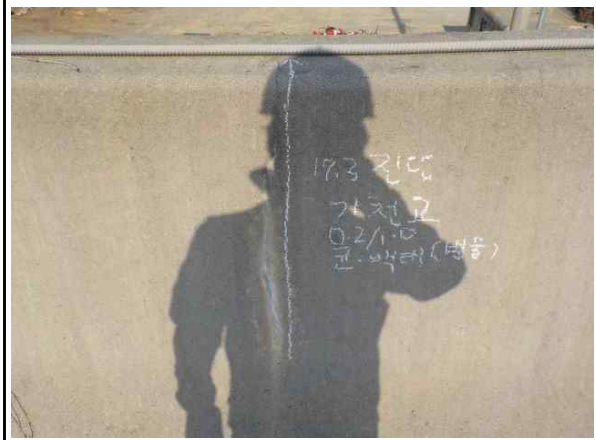
위 치 콘크리트방호벽(범물)

사진설명 균열(c/w=0.3mm미만)

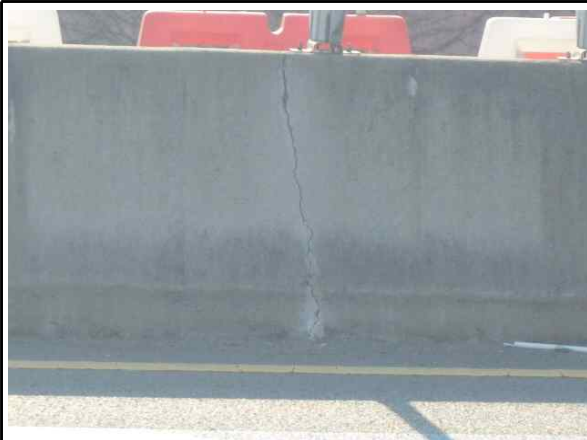
위 치 중앙분리대

사진설명 균열(c/w=0.3mm이상)

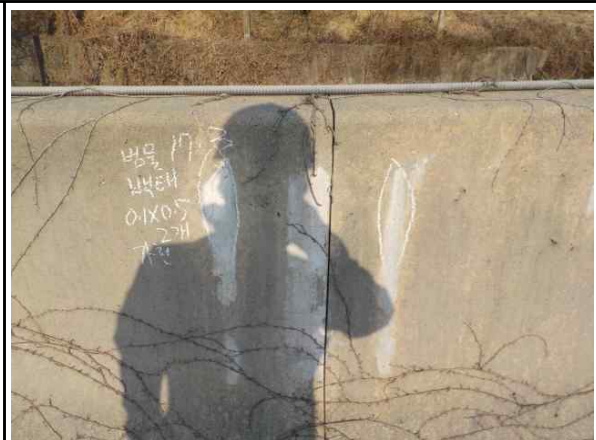
위 치 콘크리트방호벽(범물)

사진설명 콘크리트 백테

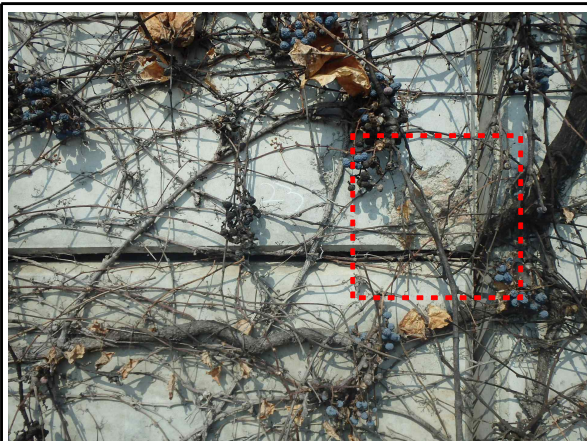
위 치 시점옹벽(범물)

사진설명 콘크리트 파손(A=0.1m\*0.1m)

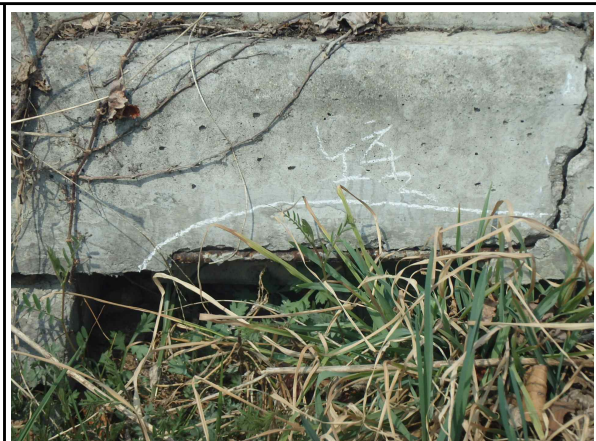
위 치 시점옹벽(범물)

사진설명 철근노출(A=0.1m\*0.2m)

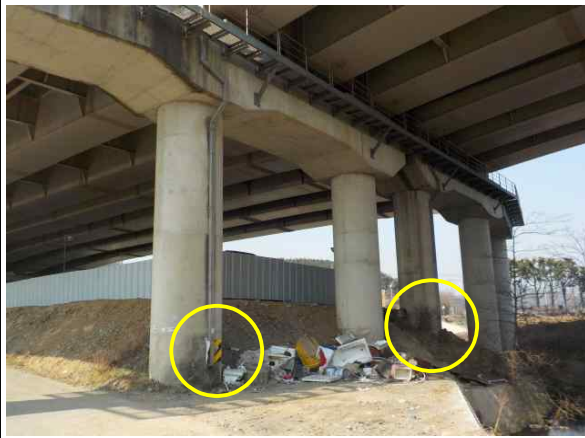
위 치 교각(P3)

사진설명 배수관 길이부족(2EA)

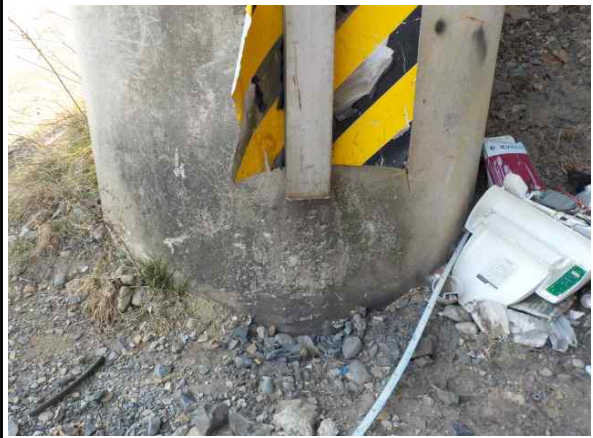
위 치 교각(P3)

사진설명 배수관 길이부족(근거리)

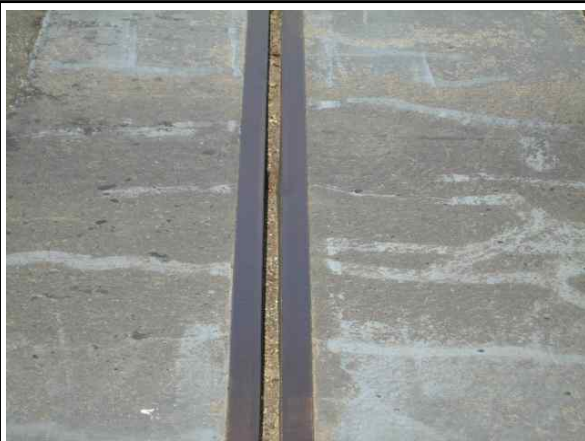
위 치 신축이음(A1)

사진설명 유간사이 토사퇴적

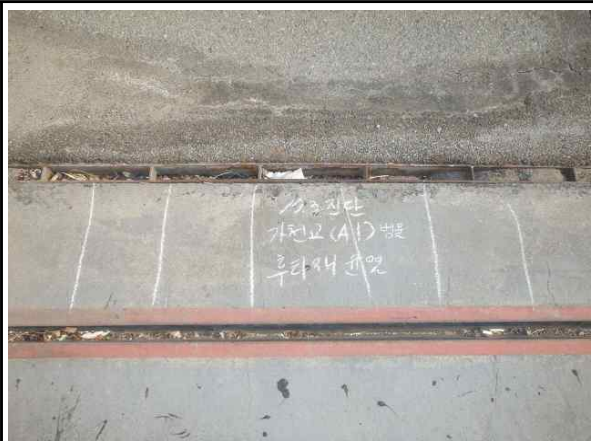
위 치 신축이음(A1)

사진설명 후타재 균열

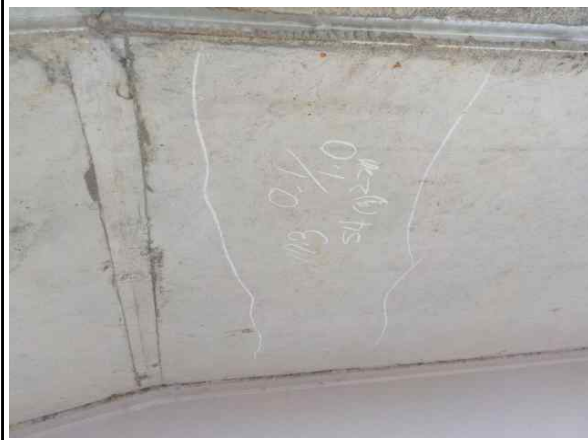
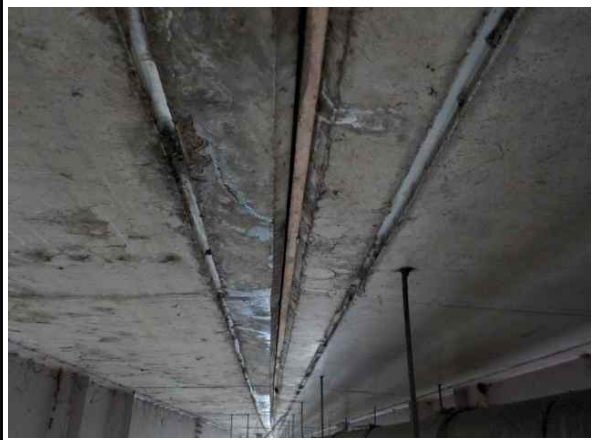
| 위 치 | 바닥판하면(S4) | 위 치 | 바닥판하면(전체) |

| 사진설명 | 균열(c/w=0.1 ~ 0.2mm) | 사진설명 | 누수흔적 및 백태 |

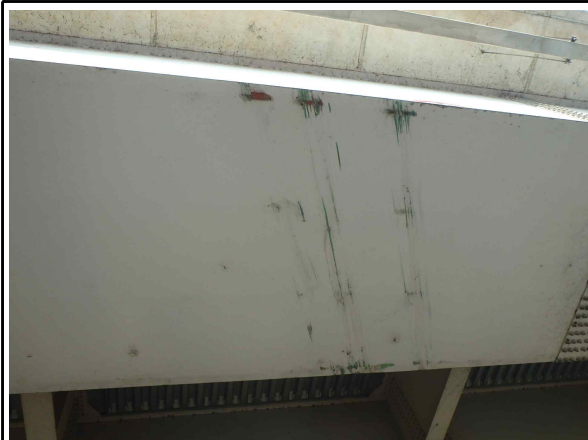
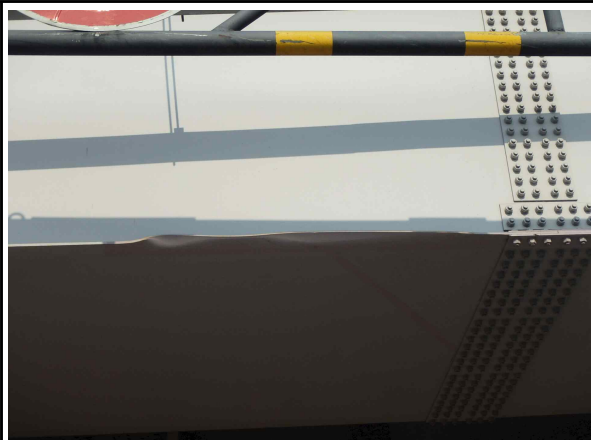
| 위 치 | 외부 하부플랜지(S2, G8) | 위 치 | 외부 하부플랜지(S1, G8) |

| 사진설명 | 도장긋힘(A=1.5m*2.5m) | 사진설명 | 강재변형 |

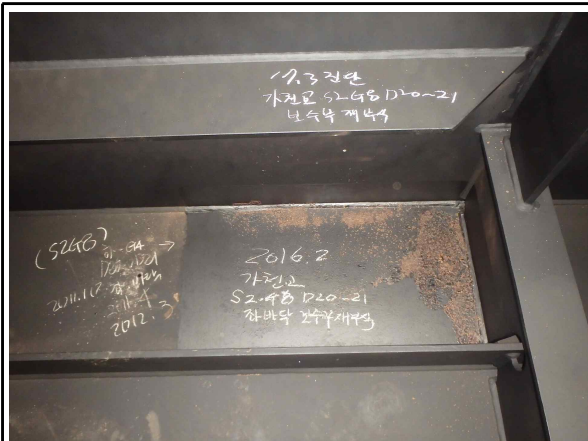
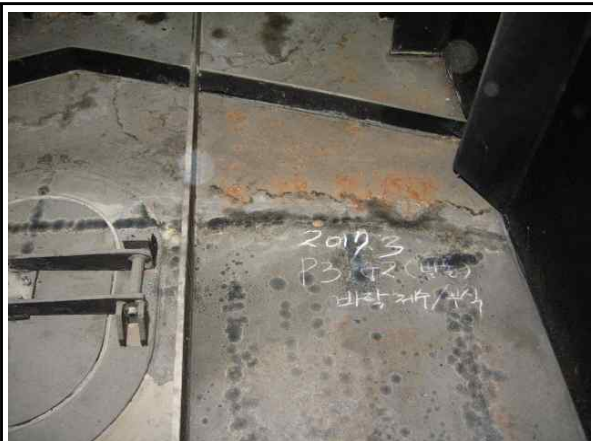
| 위 치 | 내부 하부플랜지(S2, G8, D20-21) | 위 치 | 내부 하부플랜지(S3, G2) |

| 사진설명 | 도장박락 및 부식 | 사진설명 | 도장박락 및 부식 |

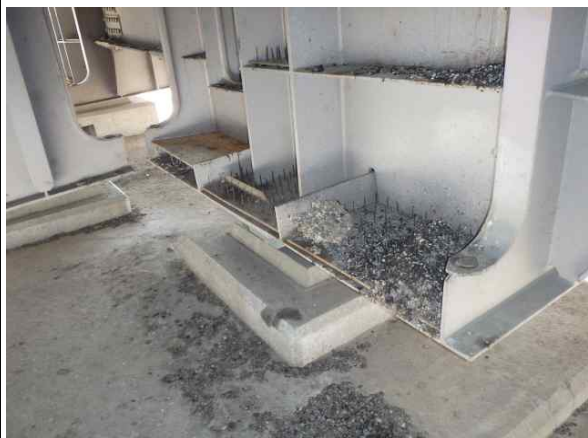
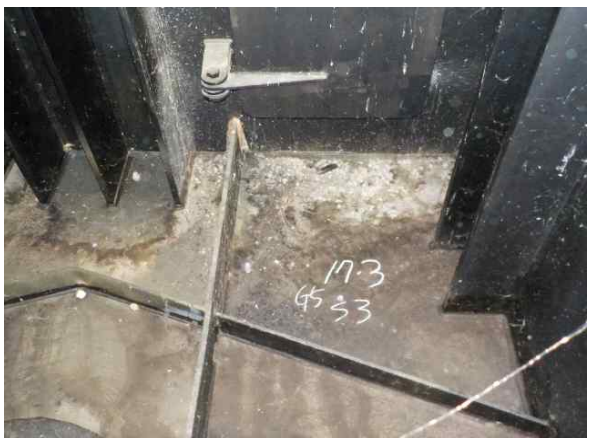
| | | 구 분 | 거더(내부) |
|---|--|---|---|
| 사진설명 | | 비둘기 배설물 퇴적 | |

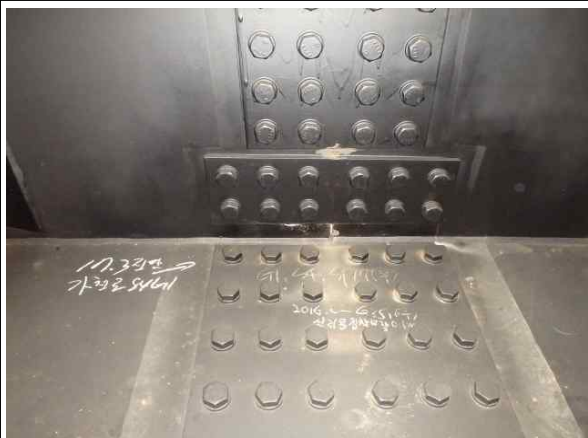
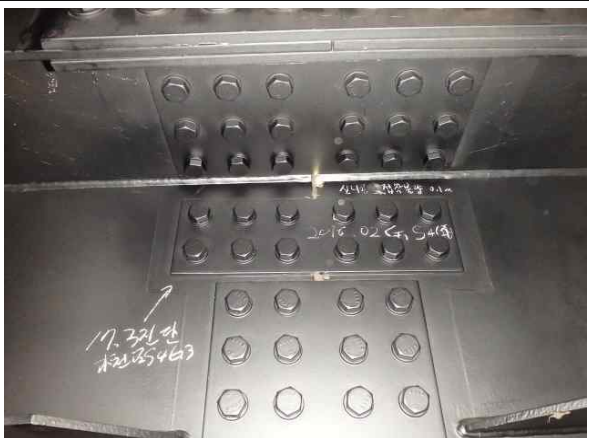
| | | 구 분 | 거더(내부) |
|---|--|---|---|
| 사진설명 | | 실링처리미흡 | |

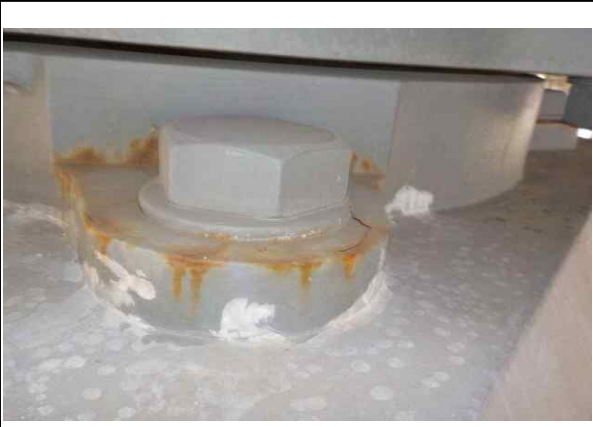
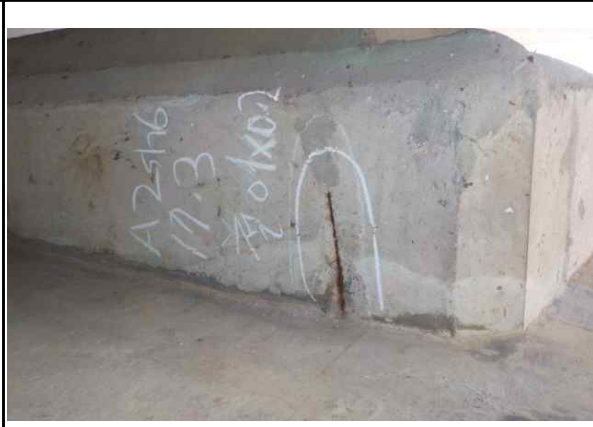
| 구 분 | | 받침장치 | |
|---|---|---|---|
| 위 치 | 받침장치(P4, SH6) | 위 치 | 받침장치(A2, SH6) |

| 구 분 | | 받침장치 | |
|---|---|---|---|
| 사진설명 | Plate 부식(1EA) | 사진설명 | 받침콘크리트 철근노출 |

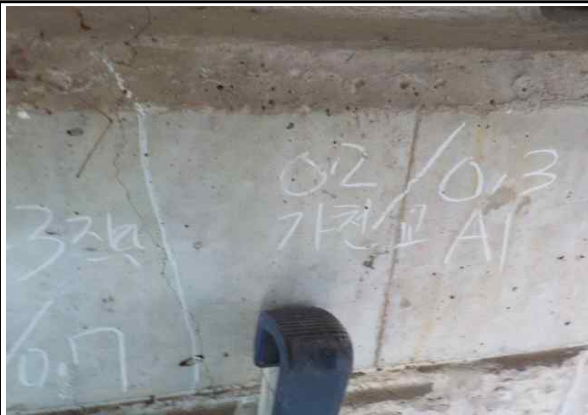
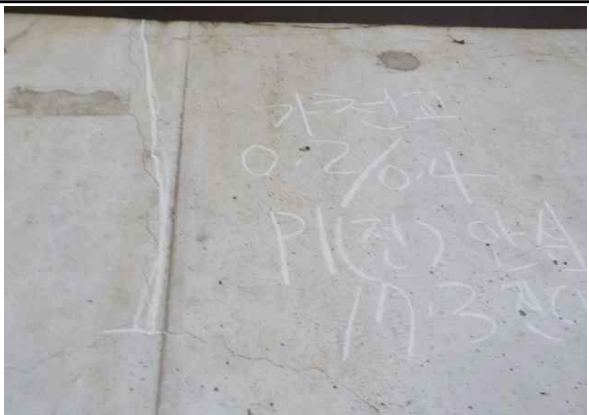
| 위 치 교대(A1) | 위 치 교각(P1, 코평부) |

| 사진설명 균열(c/w=0.2mm미만) | 사진설명 균열(c/w=0.2mm미만) |

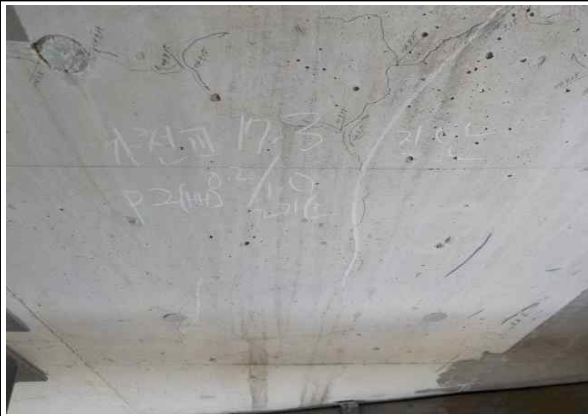
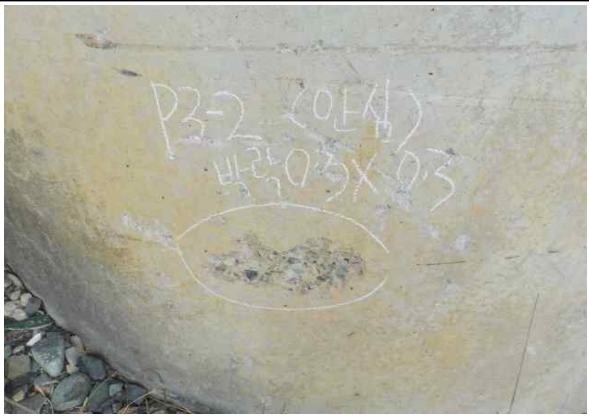
| 위 치 교각(P2, 코평부) | 위 치 교각(P3-2, 기둥부) |

| 사진설명 균열(c/w=0.2mm미만) | 사진설명 콘크리트 파손 |

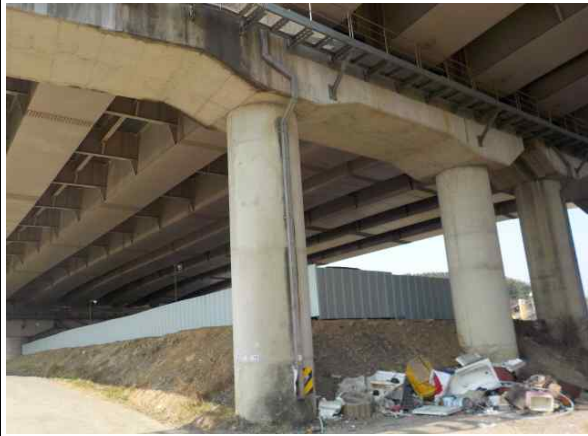
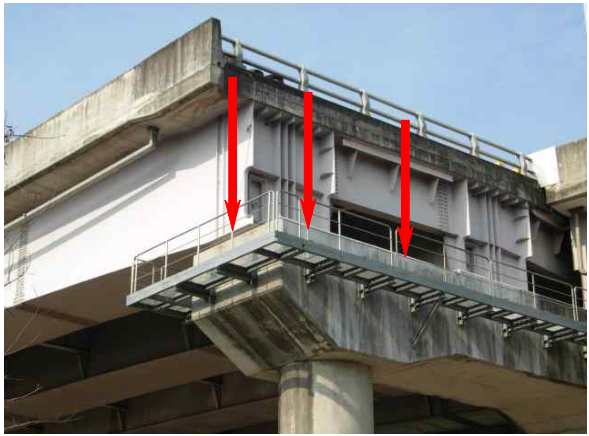
| | | 구 분 | 교대/교각 |
|---|--|---|---|
| | | 위 치 | 교각(P3, 코핑부) |

| | | 구 분 | 교대/교각 |
|---|--|---|---|
| 사진설명 | | 누수흔적, 오염 | |

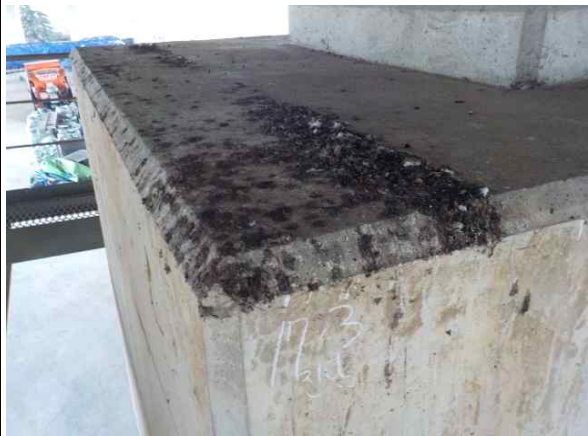
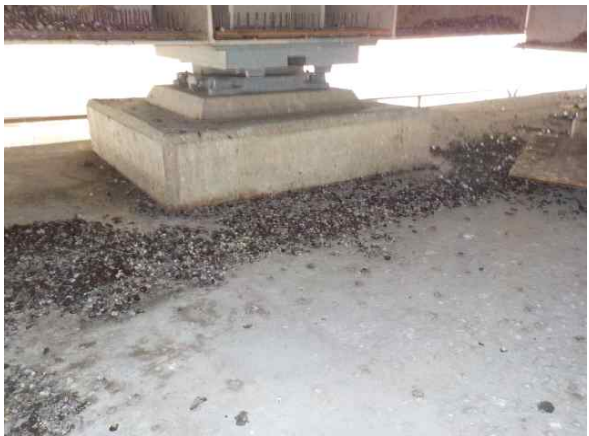
| | | 구 분 | 교대/교각 |
|---|--|---|---|
| | | 위 치 | 교각(P2, 교좌면) |

| | | 구 분 | 교대/교각 |
|---|--|---|---|
| 사진설명 | | 비둘기 배설물 퇴적 | |
