## 제 2 장 외관조사

# 제2장 외관조사

본 과업의 대상교량인 범안대교는 대구광역시 수성구 가천동에 위치하며, 금호강을 횡단 하는 교량으로 총 11경간의 연장 L=545.0m이며, 형식은 Steel Box Girder교로 시공되어 공용 중에 있다.

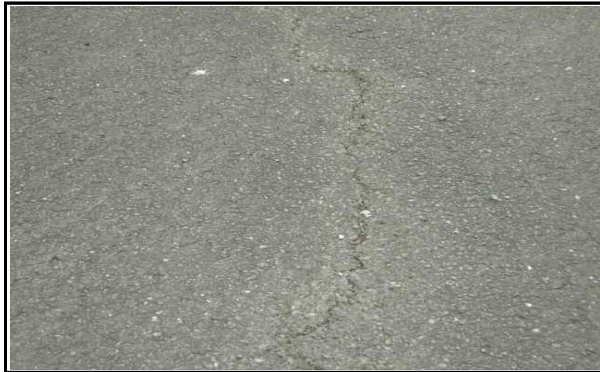
손상위치 : 교면포장(S6, 범물방향)

| 손상<br>원인 | <ul style="list-style-type: none"> <li>▪ 아스팔트 균열 및 망상균열은 공용사용 증대 및 중차량 반복통행에 따른 발생.</li> <li>▪ 아스팔트 패임은 부분 차량에 의한 굽힘이 진행되어 범위가 변화한 것으로 판단됨.</li> <li>▪ 시중점부 토공부분의 포장에 나타난 균열 및 망상균열은 공용사용 증대 및 중차량 반복통행에 따른 발생으로 판단됨.</li> </ul> |

손상내용 : 아스콘 균열

| 대책<br>방안 | <ul style="list-style-type: none"> <li>▪ 아스팔트에 발생된 손상은 향후 주행차량에 대한 안전 및 시설물의 안전상 재포장계획이 수립되어야 할 것으로 판단되며 포장보수시 포장방수에 대한 보수가 이루어져야 할 것으로 판단된다.</li> <li>▪ 토공구간에 발생된 균열, 망상균열에 대한 재포장 계획을 수립하여 교량구간과 동일한 시기에 포장보수가 이루어져야 될 것으로 판단된다.</li> </ul> |

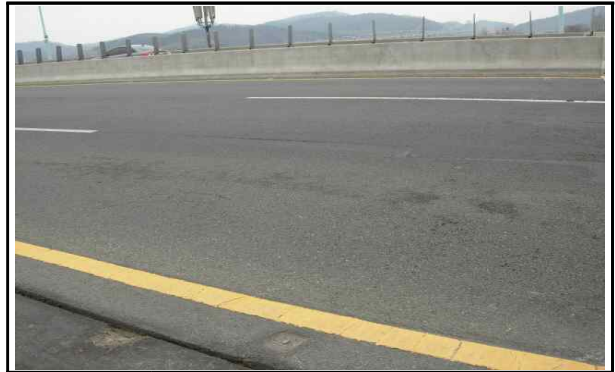
손상위치 : 교면포장(S2, 안심방향)

손상내용 : 아스콘 망상균열

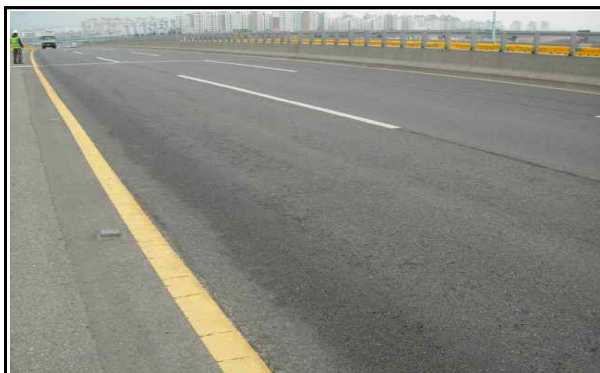
손상위치 : 교면포장(S4, 안심방향)

손상내용 : 아스콘 망상균열

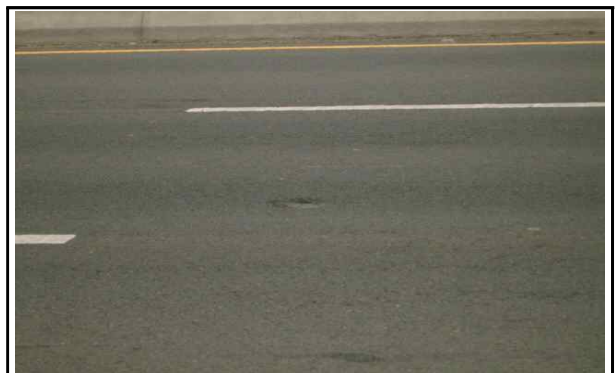
손상위치 : 교면포장(S2, 안심방향)

손상내용 : 아스콘 패임

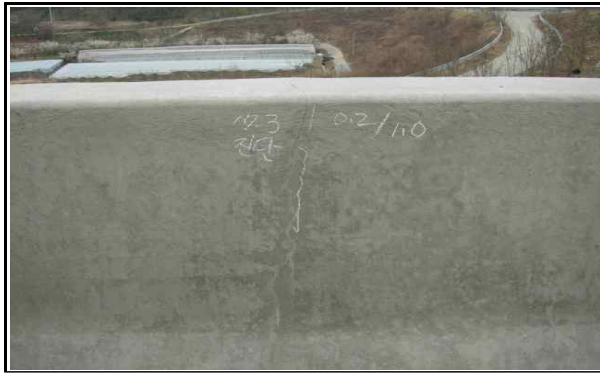
손상위치 : 콘크리트방호벽(S1, 안심)

| 손상<br>원인 | <ul style="list-style-type: none"> <li>방호벽에 발생한 균열은 건조수축 및 수화열에 의한 균열로 판단됨.</li> <li>콘크리트 굽힘은 차량의 부주위로 발생한 것으로 판단된다..</li> </ul> |

손상내용 : 균열( $c/w=0.3\text{mm}$ 미만)

| 대책<br>방안 | <ul style="list-style-type: none"> <li>방호벽에 발생된 균열은 손상 정도가 경미하므로 보수보다는 지속관찰 필요.</li> <li>중분대 콘크리트 굽힘은 충격에 의한 파손이 동반하지 않은 상태이며, 손상 정도가 경미하므로 지속관찰 필요.</li> </ul> |

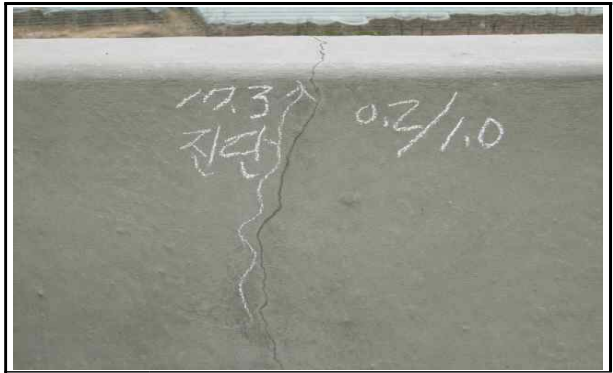
손상위치 : 콘크리트방호벽(S2, 안심)

손상내용 : 균열( $c/w=0.3\text{mm}$ 미만)

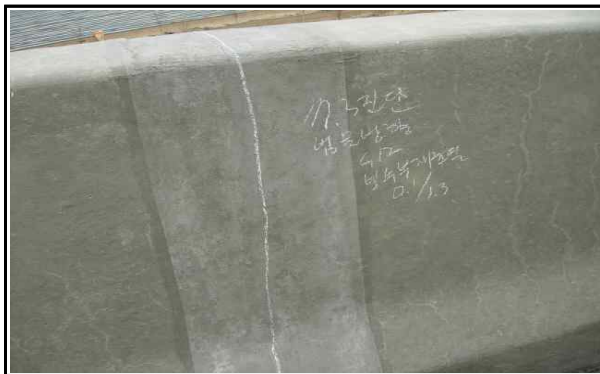
손상위치 : 콘크리트방호벽(S11, 범물)

손상내용 : 보수부재균열( $c/w=0.3\text{mm}$ 미만)

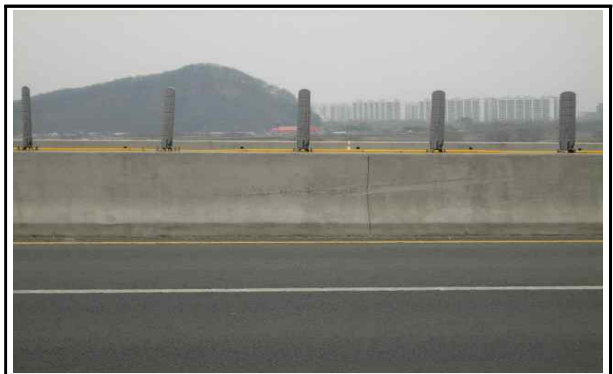
손상위치 : 중앙분리대

손상내용 : 콘크리트 굽힘

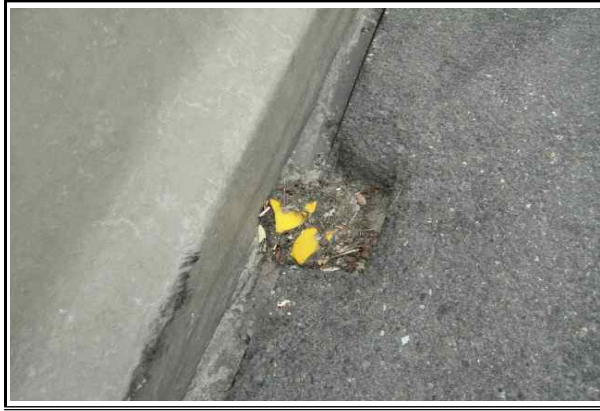
손상위치 : 배수구(S87, 안심)

| 손상<br>원인 | <ul style="list-style-type: none"> <li>▪ 배수구 막힘 손상은 주변 이물질 퇴적에 의한 막힘 발생.</li> <li>▪ 배수관 설치오류는 시공 당시 설계 오류에 의한 시공오차가 원인이다.</li> </ul> |

손상내용 : 배수구 막힘

| 대책<br>방안 | <ul style="list-style-type: none"> <li>▪ 원활한 배수를 위한 정기적인 자체 정비를 통한 청소가 필요.</li> <li>▪ 배수관 설치 오류에 대해서는 재설치를 통한 하부구조에 2차 손상이 발생하지 않도록 주의해야 할 것으로 판단됨.</li> </ul> |

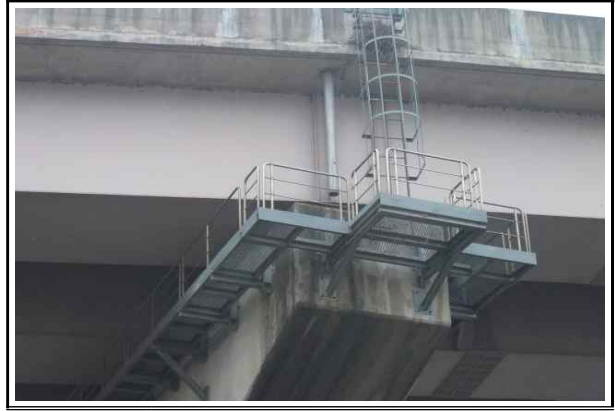
손상위치 : 배수관(P7)

손상내용 : 배수관 위치불량

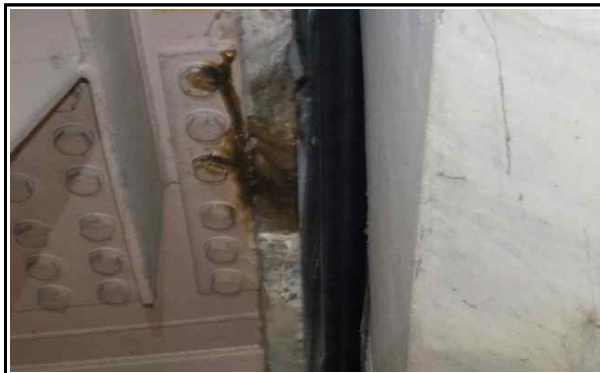
손상위치 : 신축이음(A2)

| 손상<br>원인 | <ul style="list-style-type: none"> <li>▪ 신축이음장치 하부 고무재 변형 손상은 고정 불량에 의한 지속적인 충격으로 탈락됨.</li> <li>▪ 후타재균열은 초기건조수축에 의하여 발생됨.</li> </ul> |

손상내용 : 하부 고무재 변형(하부누수)

| 대책<br>방안 | <ul style="list-style-type: none"> <li>▪ 신축이음장치 교체 및 하부 유도배수시설 설치</li> <li>▪ 후타재 균열에 대한 후타재 보수, 배수로 재설치</li> </ul> |

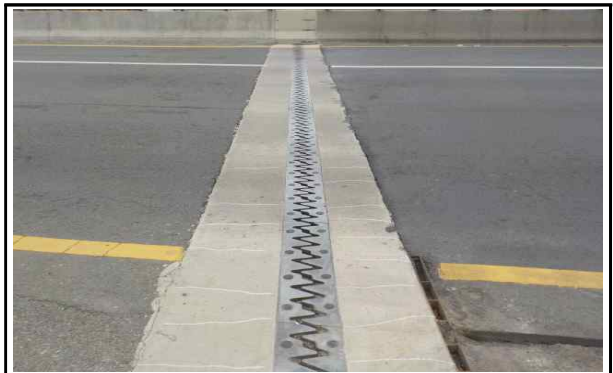
손상위치 : 신축이음(A1)

손상내용 : 후타재 균열(다수 발생)

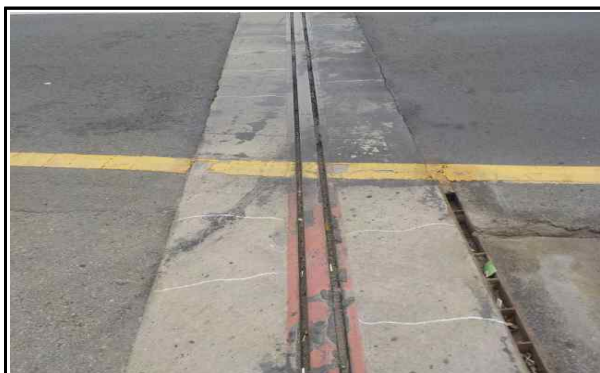
손상위치 : 신축이음(P4)

손상내용 : 후타재 균열(다수 발생)

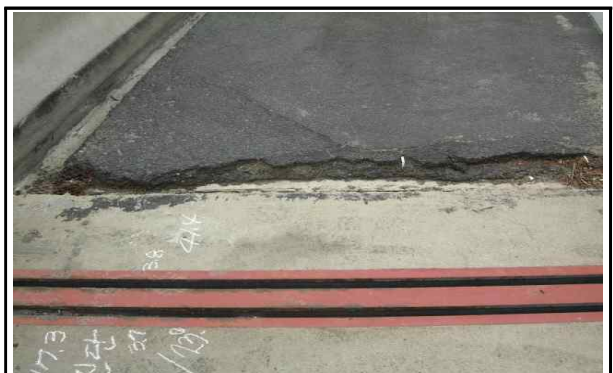
손상위치 : 신축이음(P8)

손상내용 : 배수로 불량 및 이물질 퇴적

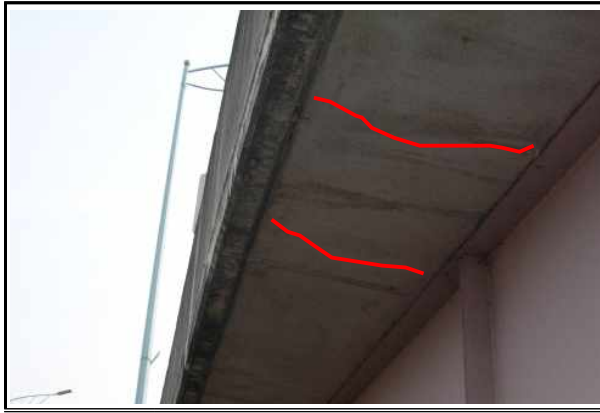
손상위치 : 바닥판하면(S5)

| 손상 원인 | <ul style="list-style-type: none"> <li>콘크리트 균열은 건조수축에 의한 손상으로 판단됨.</li> </ul> |

손상내용 : 균열(c/w=0.1~0.2mm)

| 대책 방안 | <ul style="list-style-type: none"> <li>현재 손상정도가 경미하므로 보수보다는 유지관찰이 필요.</li> </ul> |

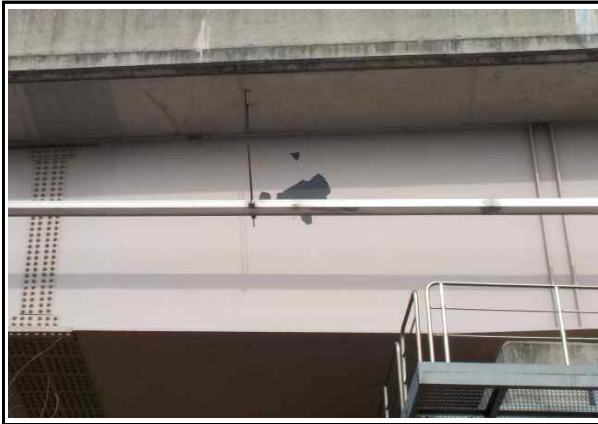
위치: Steel Box Girder(외부, S1, G6)

현황: 도장박리, 박락(A=0.6m\*0.8m)

| 대책방안 | <ul style="list-style-type: none"> <li>▪ 도장 손상부에 대해서는 부분 제거후 재도장 필요.</li> <li>▪ 강재 부식은 부식부에 대한 녹제거 후 방청과 재도장 필요.</li> <li>▪ 실링처리 미흡부 실링보수 필요.</li> <li>▪ 배설물 퇴적은 비둘기 배설물로 주기적인 청소를 통한 유지관리 필요.</li> </ul> |

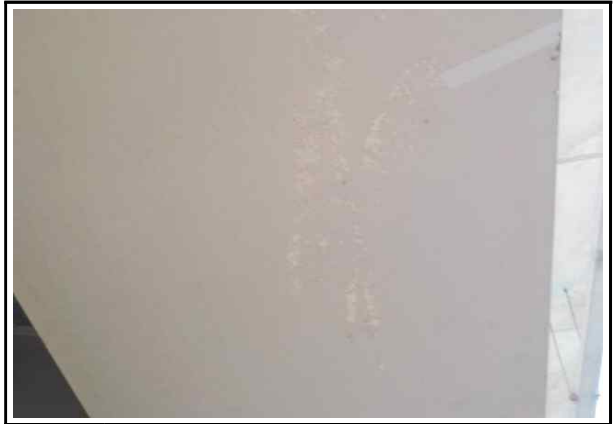
위치: Steel Box Girder(외부, S10, G6)

내용: 도장들뜸(A=1.0m\*5.0m)

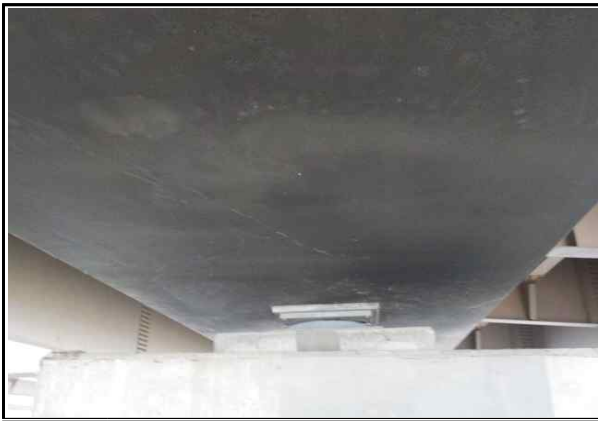
위치: Steel Box Girder(외부, S10, G4)

현황: 화재 그을음

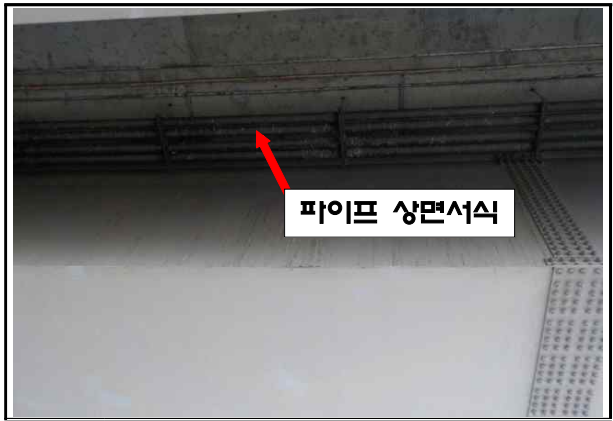
위치: Steel Box Girder(외부, S10, G4)

내용: 비둘기 배설물 퇴적

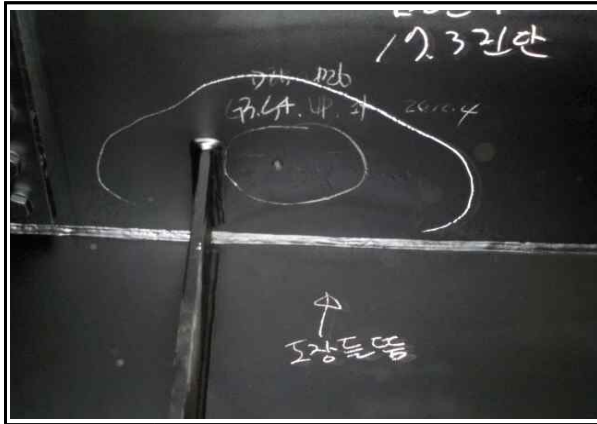
손상위치 : 내부 상부 플랜지(S4, G4)

손상내용 : 도장 들뜸

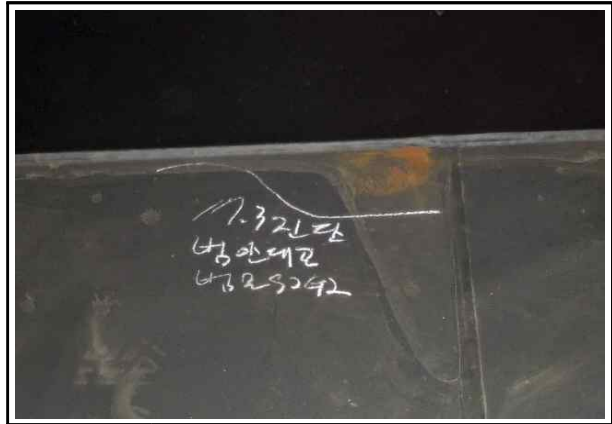
손상위치 : 내부 하부플랜지(S2, G2)

손상내용 : 부식

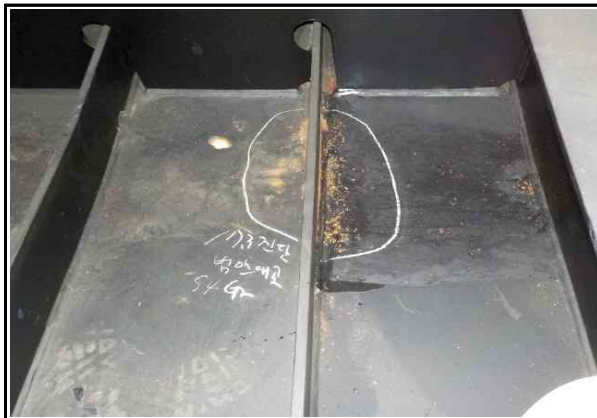
손상위치 : 내부 하부플랜지(S4, G2)

손상내용 : 도장박락 및 부식

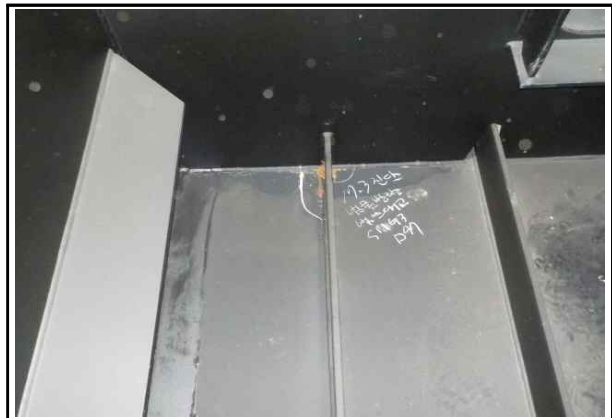
위치: 내부 하부플랜지(S11, G3)

내용: 도장박락 및 부식

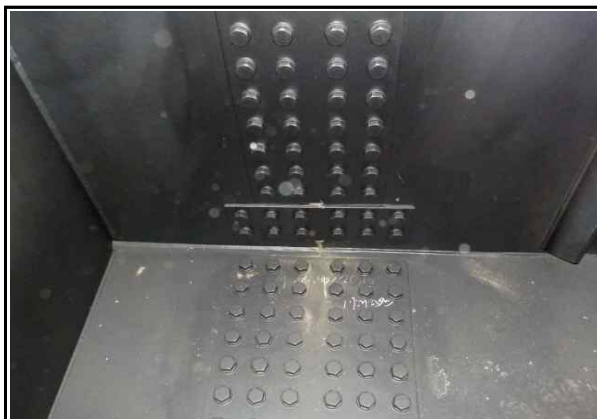
손상위치 : 내부 현장이음부(S5, G2)

손상내용 : 실링처리미흡

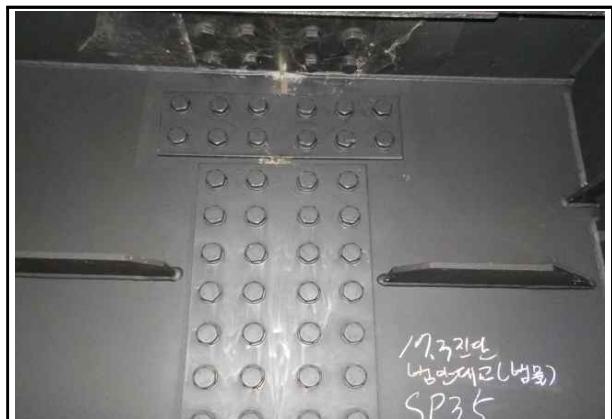
손상위치 : 내부 현장이음부(S9, G1, SP35)

손상내용 : 실링처리미흡

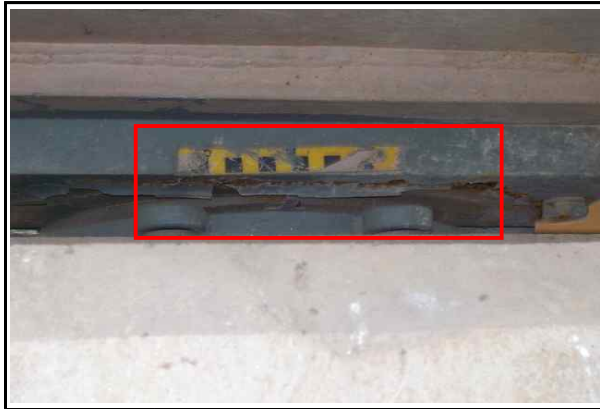
손상위치 : 받침장치(P1, SH6)

| 손상원인 | <ul style="list-style-type: none"> <li>▪ 받침 도장 들뜸은 도장 보수 시 표면처리 미흡 및 접착불량으로 발생.</li> <li>▪ 고무재(셀재) 탈락은 공용사용증대에 따른 마찰에 의하여 노후화되어 탈락됨.</li> <li>▪ 받침 이동 체크 표시 화살표가 일부 파손됨은 외부 충격 등에 의한 손상이 발생.</li> <li>▪ 받침 콘크리트 국부 파손은 외부 충격으로 파손되었으며, 보수재 박리는 표면처리 미흡 및 접착 불량으로 발생됨.</li> </ul> |

손상내용 : 도장들뜸(A=0.6m\*0.6m)

| 대책방안 | <ul style="list-style-type: none"> <li>▪ 도장 들뜸 부위는 제거 후 재도장 필요.</li> <li>▪ 고무재 탈락과 표시화살표 파손은 지속적인 관찰을 통한 2차 손상 발생 시 보수 필요.</li> <li>▪ 콘크리트 파손 및 보수재 박리는 현재 손상정도가 경미하므로 지속관찰 필요.</li> </ul> |

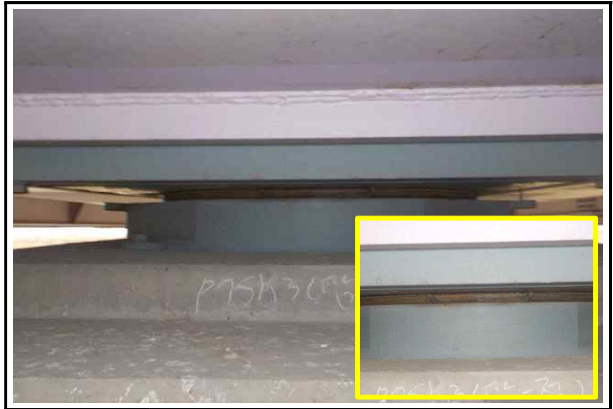
손상위치 : 받침장치(P7, SH3)

손상내용 : 고무재(셀재) 탈락

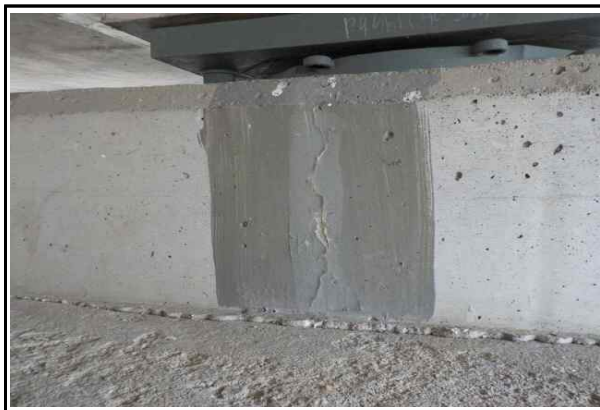
손상위치 : 받침장치(P9, SH3)

손상내용 : 보수재 박리

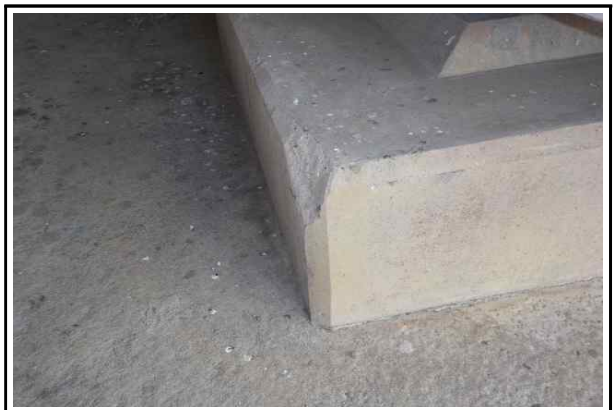
손상위치 : 받침장치(P2, SH2)

손상내용 : 받침콘크리트 파손

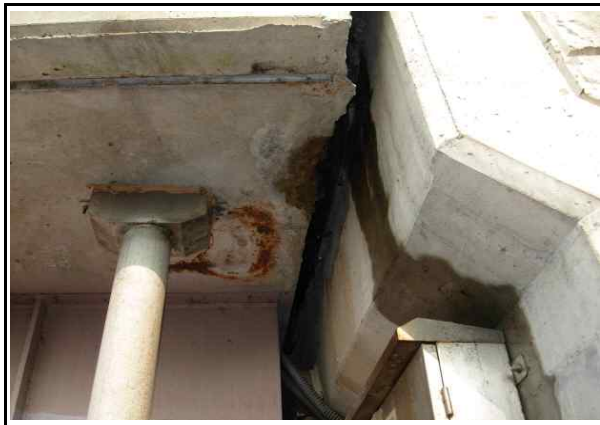
손상위치 : 교대(A2)

| 손상원인 | <ul style="list-style-type: none"> <li>▪ 교대에 나타난 누수흔적은 A2측 신축이음장치 하부 고무재 변형으로 우수유입이 발생하였으며, 보수부 균열은 보수미흡에 의한 재발생으로 판단됨.</li> <li>▪ 교대 법면 호안블럭 침하는 주변 토사유실에 의한 손상으로 판단됨.</li> <li>▪ 교각에 나타난 균열은 건조수축균열이며, 누수흔적, 오염 손상은 상부 배수관 설치불량에 의한 우수유입으로 발생됨.</li> <li>▪ 콘크리트 파손은 외부 충격에 의한 손상이며, 보수부 박락은 보수 시 표면처리 미흡으로 접착불량에 의한 손상으로 판단됨.</li> </ul> |

손상내용 : 신축이음부 우수유입

| 대책방안 | <ul style="list-style-type: none"> <li>▪ 교대(A2) 신축이음장치 고무지수재 변형에 의한 누수오염은 신축이음장치 교체시기에 오염부 표면보수가 필요.</li> <li>▪ 교대 및 교각에 발생한 건조수축 및 보수부재균열에 대해서는 현재 손상 정도가 경미하므로 보수보다는 지속관찰을 통하여 진전 시 균열보수가 필요.</li> <li>▪ 교각에 나타난 누수오염은 상부 배수관 위치 불량으로 배수관 재설치 이후 교각에 대한 표면보수를 통한 유지관리가 필요.</li> <li>▪ 파손 및 보수재박락 손상은 단면보수 및 표면보수를 통하여 유지관리가 필요.</li> <li>▪ 교대 법면 침하 손상에 대해서는 토사 유실부에 대한 되메우기와 호안블럭 재시공을 통한 사용성 확보 필요.</li> </ul> |

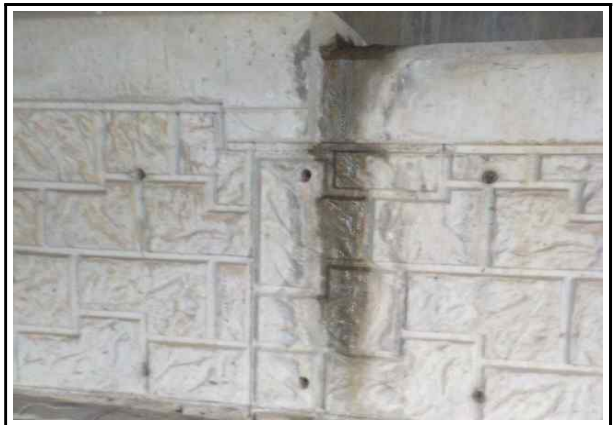
손상위치 : 교대(A2)

손상내용 : 벽면 누수흔적, 오염

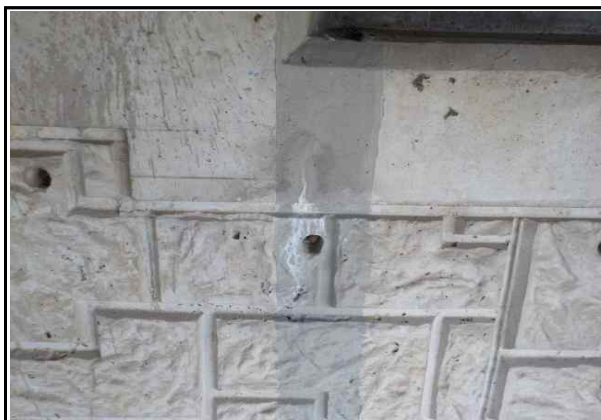
손상위치 : 교대(A2)

손상내용 : 콘크리트 백태

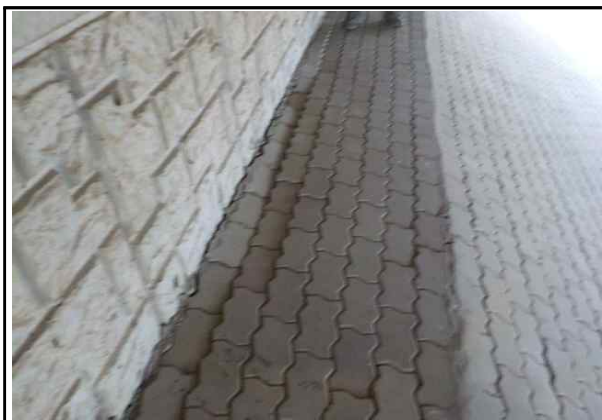
손상위치 : 교대(A2)

손상내용 : 법면 호안블럭 침하

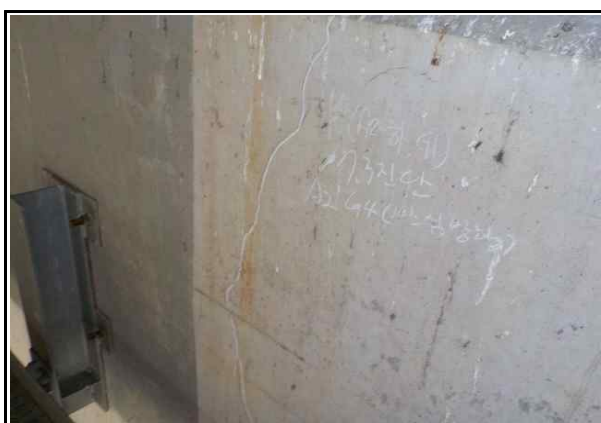
손상위치 : 교각(P3, 코핑부)

손상내용 : 균열(c/w=0.2mm미만)

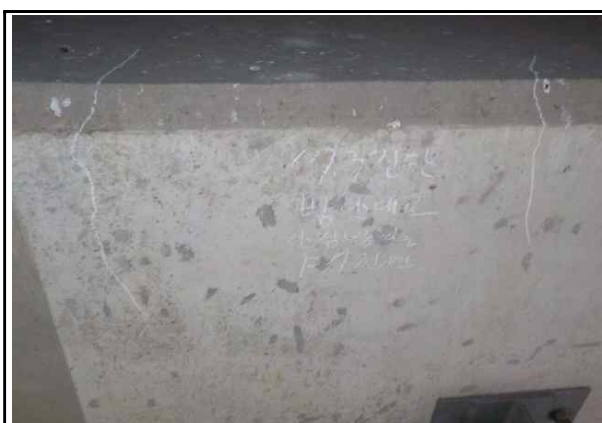
손상위치 : 교각(P7, 코핑부)

손상내용 : 균열(c/w=0.2mm미만)

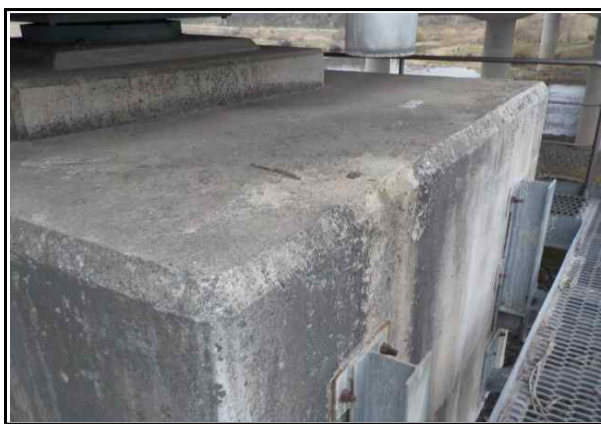
손상위치 : 교각(P7, 코핑부)

손상내용 : 누수흔적, 오염

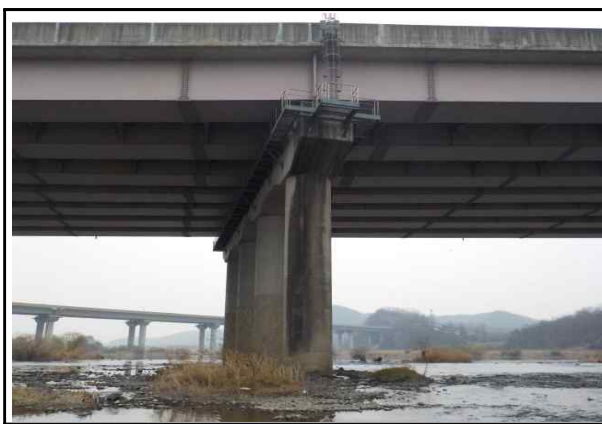
손상위치 : 교각(P7, 기둥부)

손상내용 : 누수흔적, 오염

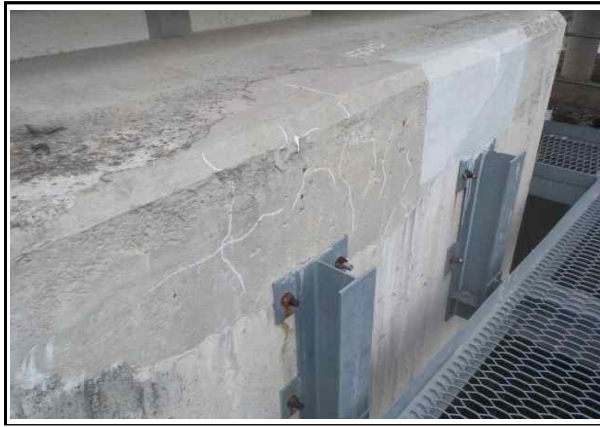
손상위치 : 교각(P7, 코핑부)

손상내용 : 망상균열

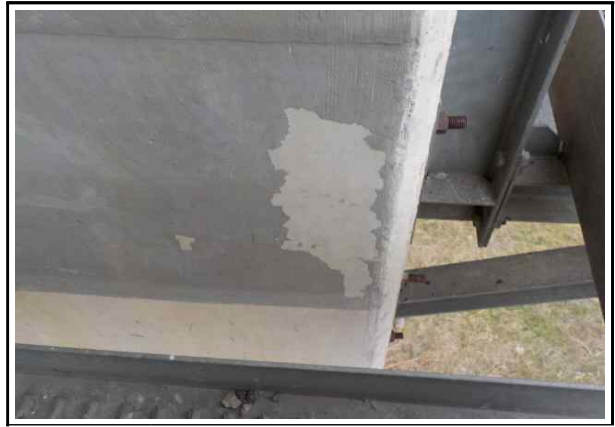
손상위치 : 교각(P8, 교좌면)

손상내용 : 보수부 박락

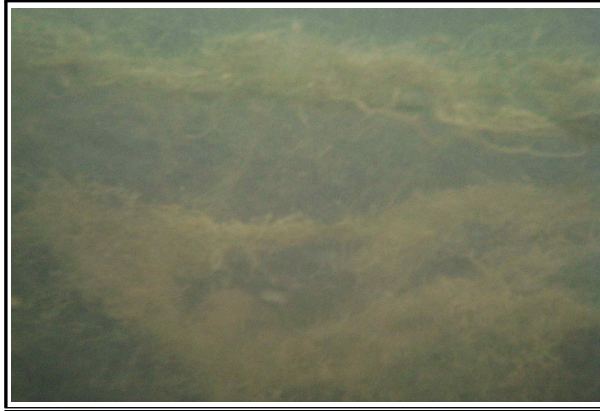
손상위치 : 교각(P7, 안심방향)

손상내용 : 부식포 현황

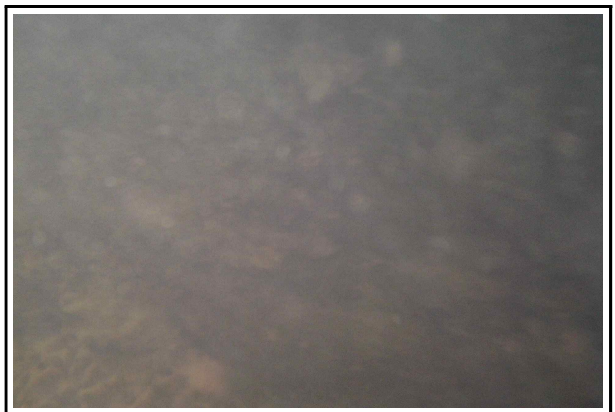
손상위치 : 교각(P7, 범물방향)

손상내용 : 부식포 현황
