범안대교

[주] 우림 종합 엔지니어링

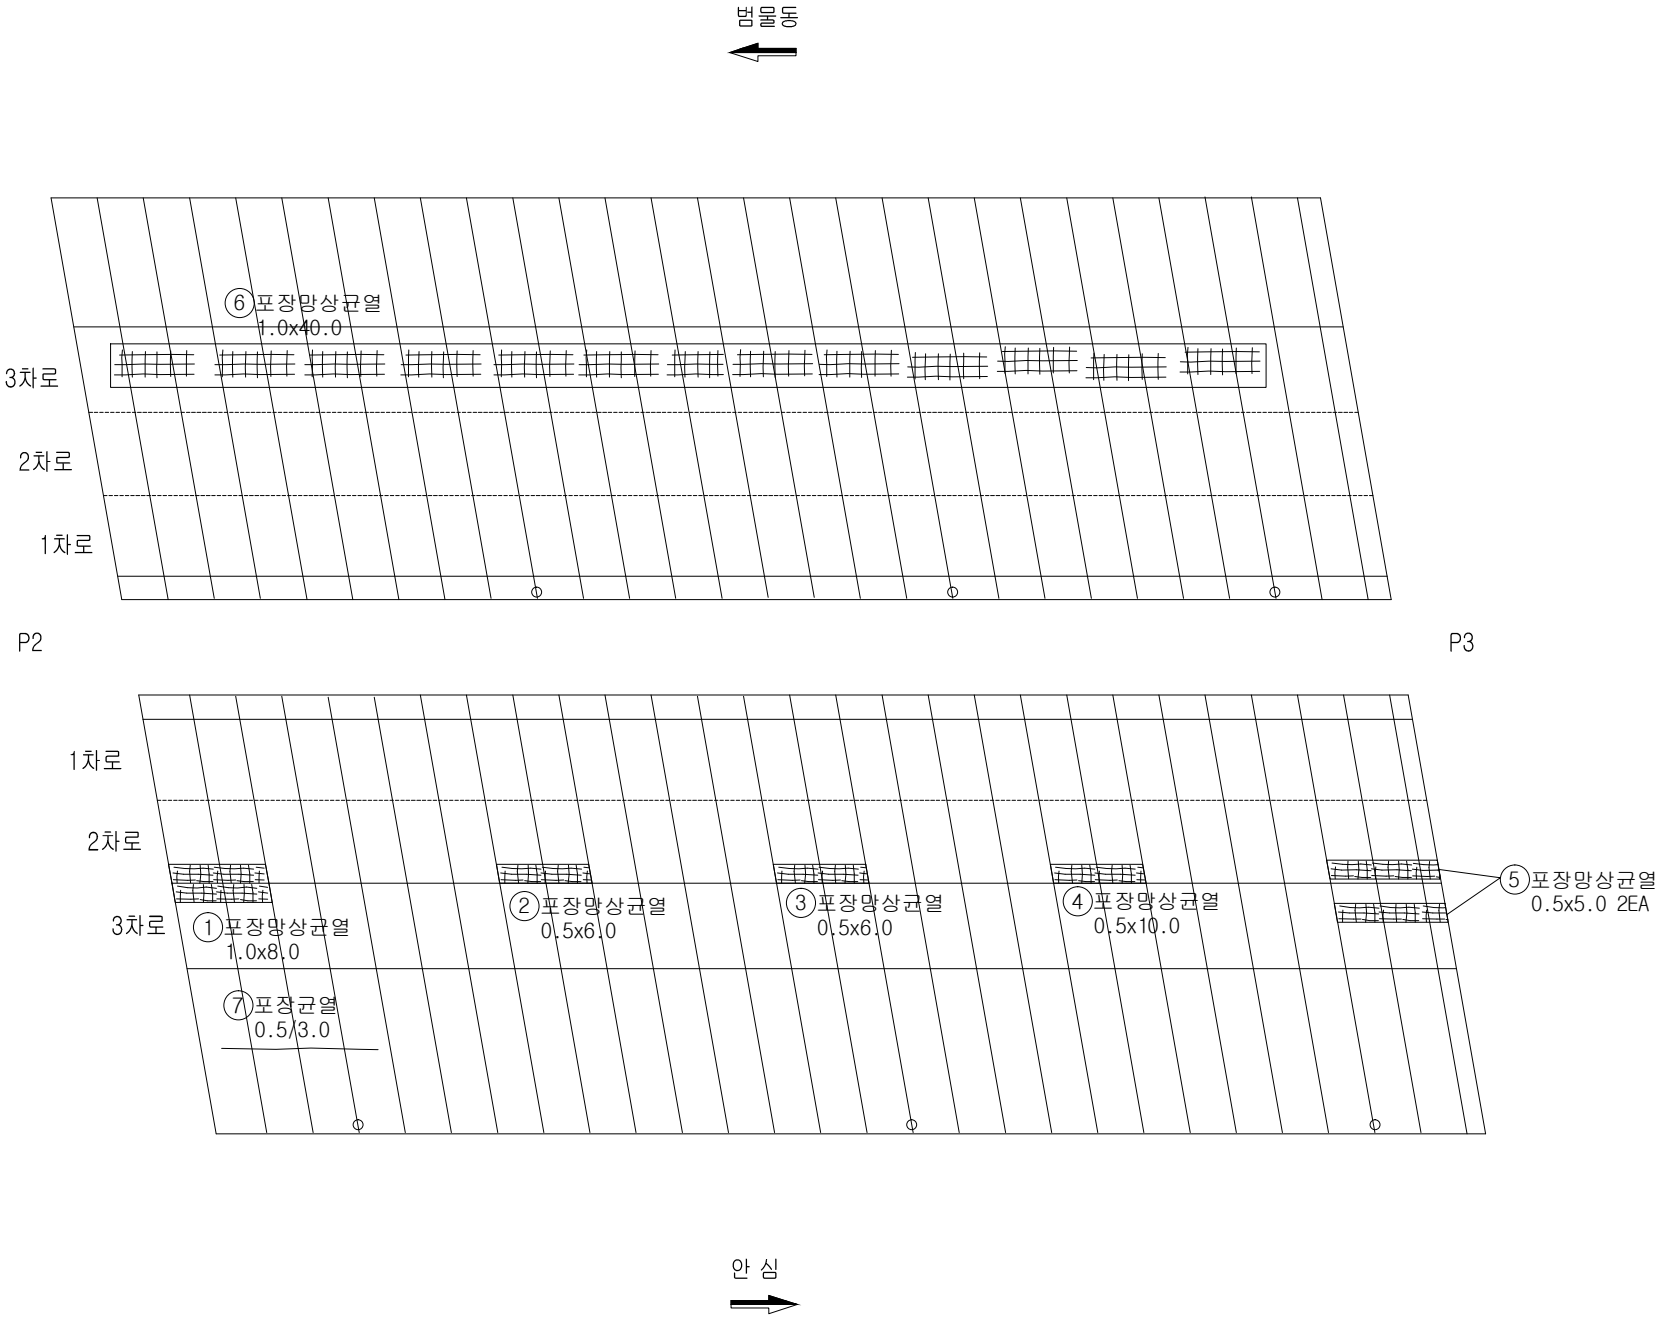
| 일련<br>번호 | 구<br>신 | 부재명<br>(위치) | 결함종류 | 결함규모 | | | | 개소 | 최종보수내역 | | | 우선<br>순위 | 비고 |
|---|---|---|---|---|---|---|---|---|---|---|---|---|---|
| 1 | 구 | 교면포장 | 포장망상균열 | | 1.0 | 8.0 | 8.00 | m <sup>2</sup> | 1 | | | 3 | |
| 2 | 구 | 교면포장 | 포장망상균열 | | 0.5 | 6.0 | 3.00 | m <sup>2</sup> | 1 | | | 3 | |
| 3 | 구 | 교면포장 | 포장망상균열 | | 0.5 | 6.0 | 3.00 | m <sup>2</sup> | 1 | | | 3 | |
| 4 | 구 | 교면포장 | 포장망상균열 | | 0.5 | 10.0 | 5.00 | m <sup>2</sup> | 1 | | | 3 | |
| 5 | 구 | 교면포장 | 포장망상균열 | | 0.5 | 5.0 | 5.00 | m <sup>2</sup> | 2 | | | 3 | |
| 6 | 신 | 교면포장 | 포장망상균열 | | 1.0 | 40.0 | 40.00 | m <sup>2</sup> | 1 | | | 3 | |
| 7 | 신 | 교면포장 | 포장균열 | 0.5 | 3.0 | | 3.00 | m | 1 | | | 2 | |

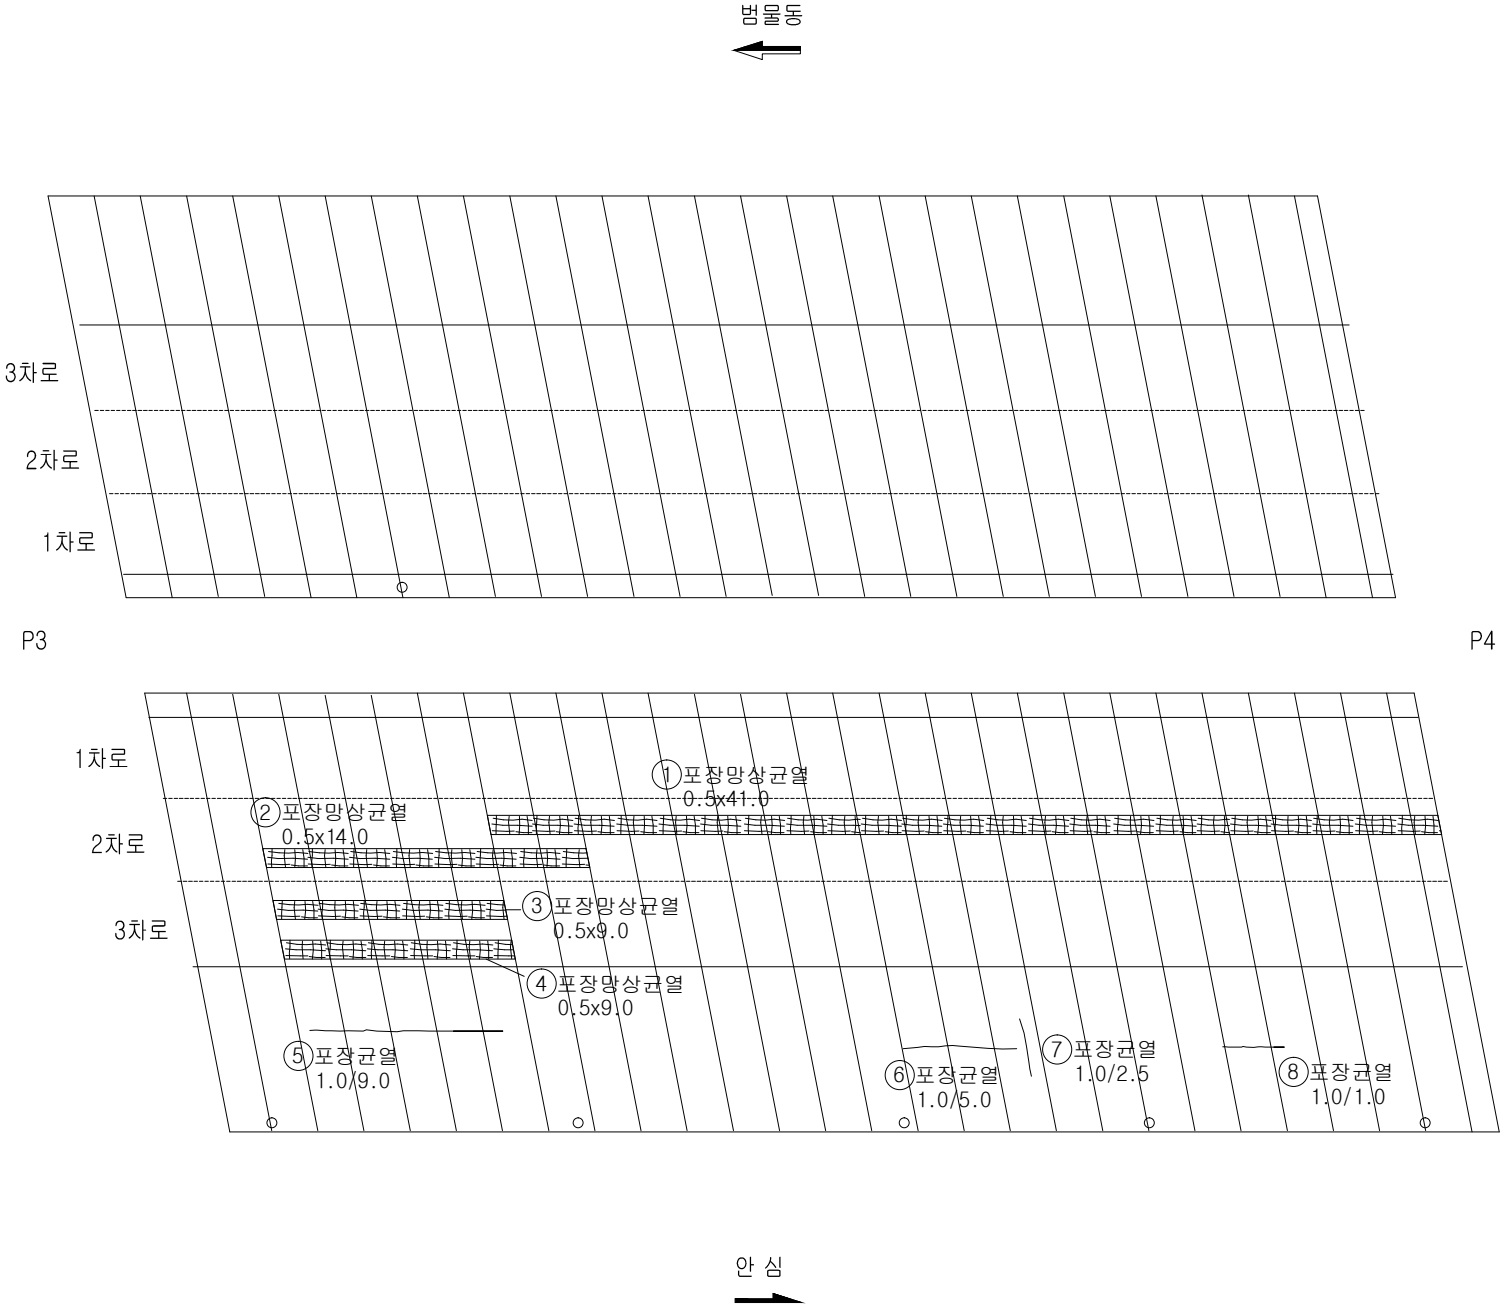
| 일련<br>번호 | 구 | 부재명<br>(위치) | 결함종류 | 결함구모 | | | | | 최종보수내역 | | 우선<br>순위 | 비고 | |
|---|---|---|---|---|---|---|---|---|---|---|---|---|---|
| 1 | 구 | 교면포장 | 포장망상균열 | | 0.5 | 41.0 | 20.50 | ㎡ | 1 | | | 3 | |
| 2 | 구 | 교면포장 | 포장망상균열 | | 0.5 | 14.0 | 7.00 | ㎡ | 1 | | | 3 | |
| 3 | 구 | 교면포장 | 포장망상균열 | | 0.5 | 9.0 | 4.50 | ㎡ | 1 | | | 3 | |
| 4 | 구 | 교면포장 | 포장망상균열 | | 0.5 | 9.0 | 4.50 | ㎡ | 1 | | | 3 | |
| 5 | 구 | 교면포장 | 포장균열 | 1.0 | 9.0 | | 9.00 | m | 1 | | | 2 | |
| 6 | 구 | 교면포장 | 포장균열 | 1.0 | 5.0 | | 5.00 | m | 1 | | | 2 | |
| 7 | 구 | 교면포장 | 포장균열 | 1.0 | 2.5 | | 2.50 | m | 1 | | | 2 | |
| 8 | 구 | 교면포장 | 포장균열 | 1.0 | 1.0 | | 1.00 | m | 1 | | | 2 | |

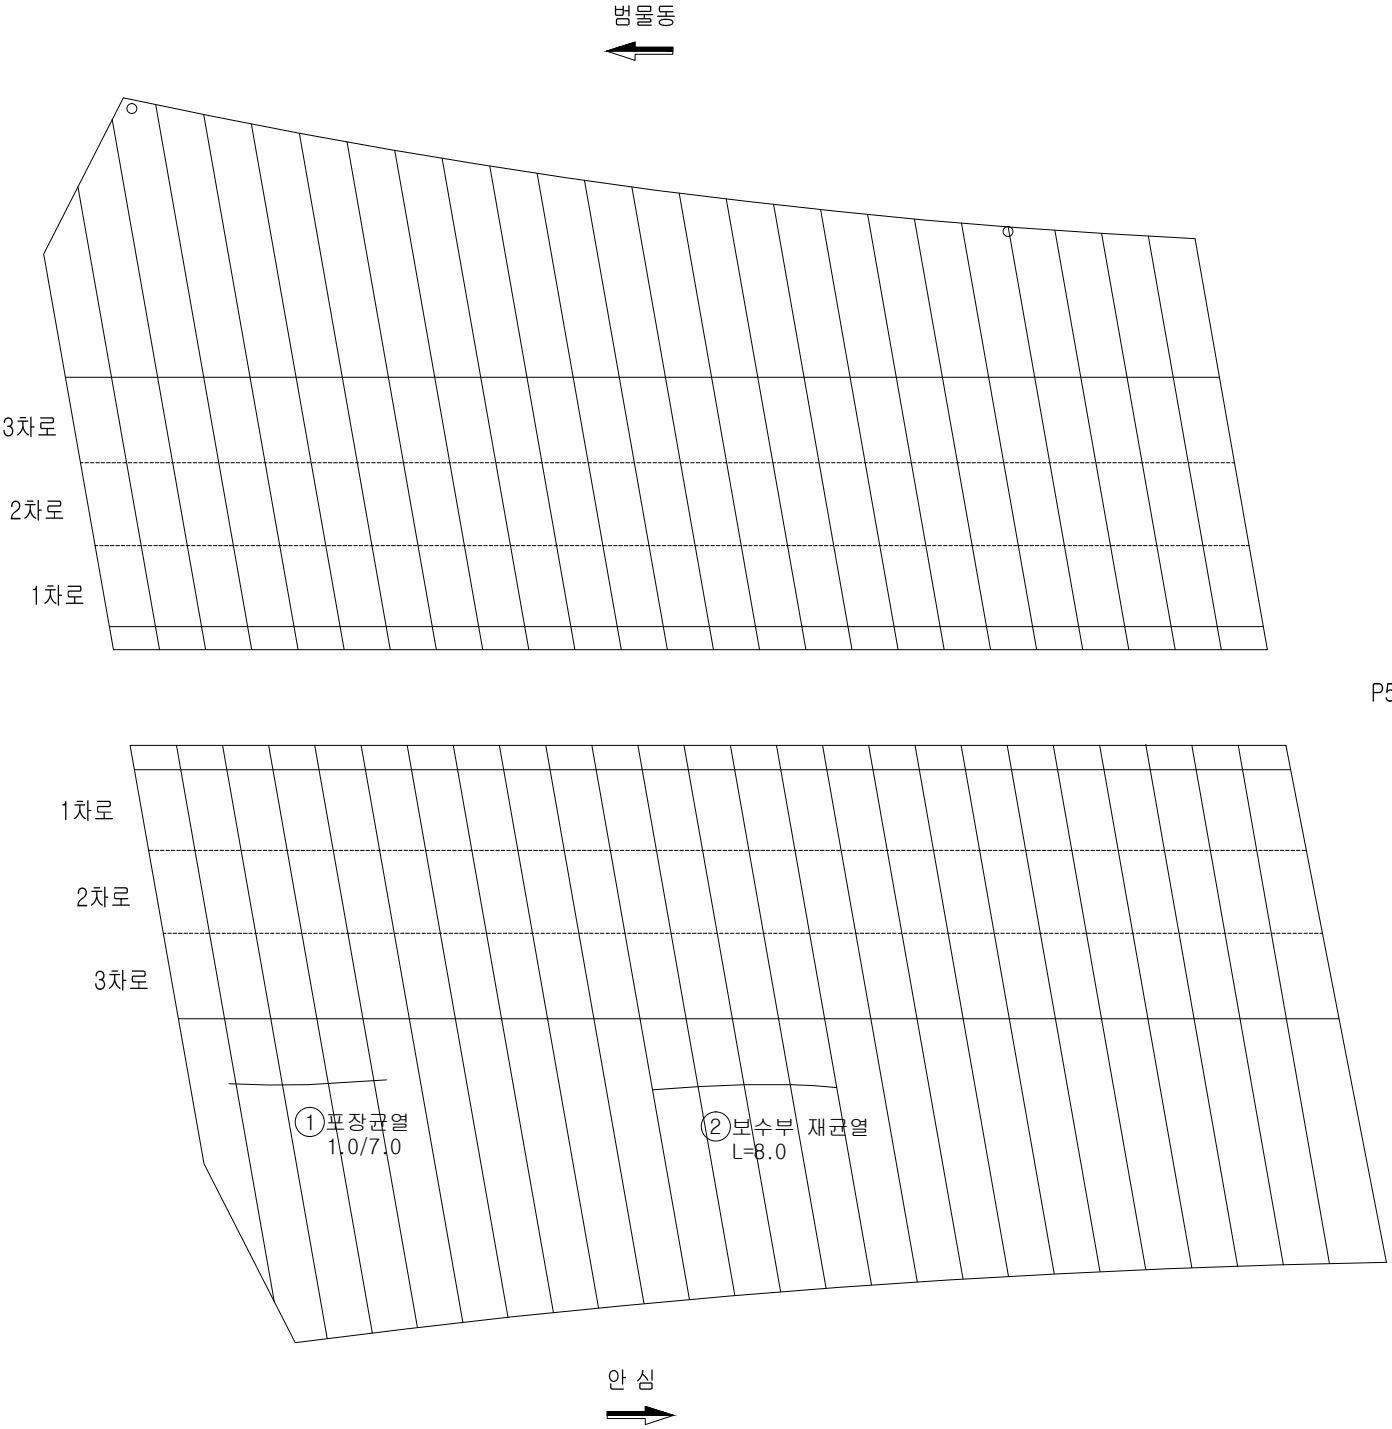
| 일련<br>번호 | 구<br>신 | 부재명<br>(위치) | 결함종류 | 결함 규모 | | | | 개소<br>년월 | 최종보수내역<br>공법명/자재명/수량 | | 우선<br>순위 | 비고 |
|---|---|---|---|---|---|---|---|---|---|--|---|---|
| 1 | 구 | 교면포장 | 포장균열 | 1.0 | 7.0 | 7.00 | m | 1 | | | 2 | |
| 2 | 구 | 교면포장 | 보수부 재균열 | | 8.0 | 8.00 | m | 1 | | | 2 | |

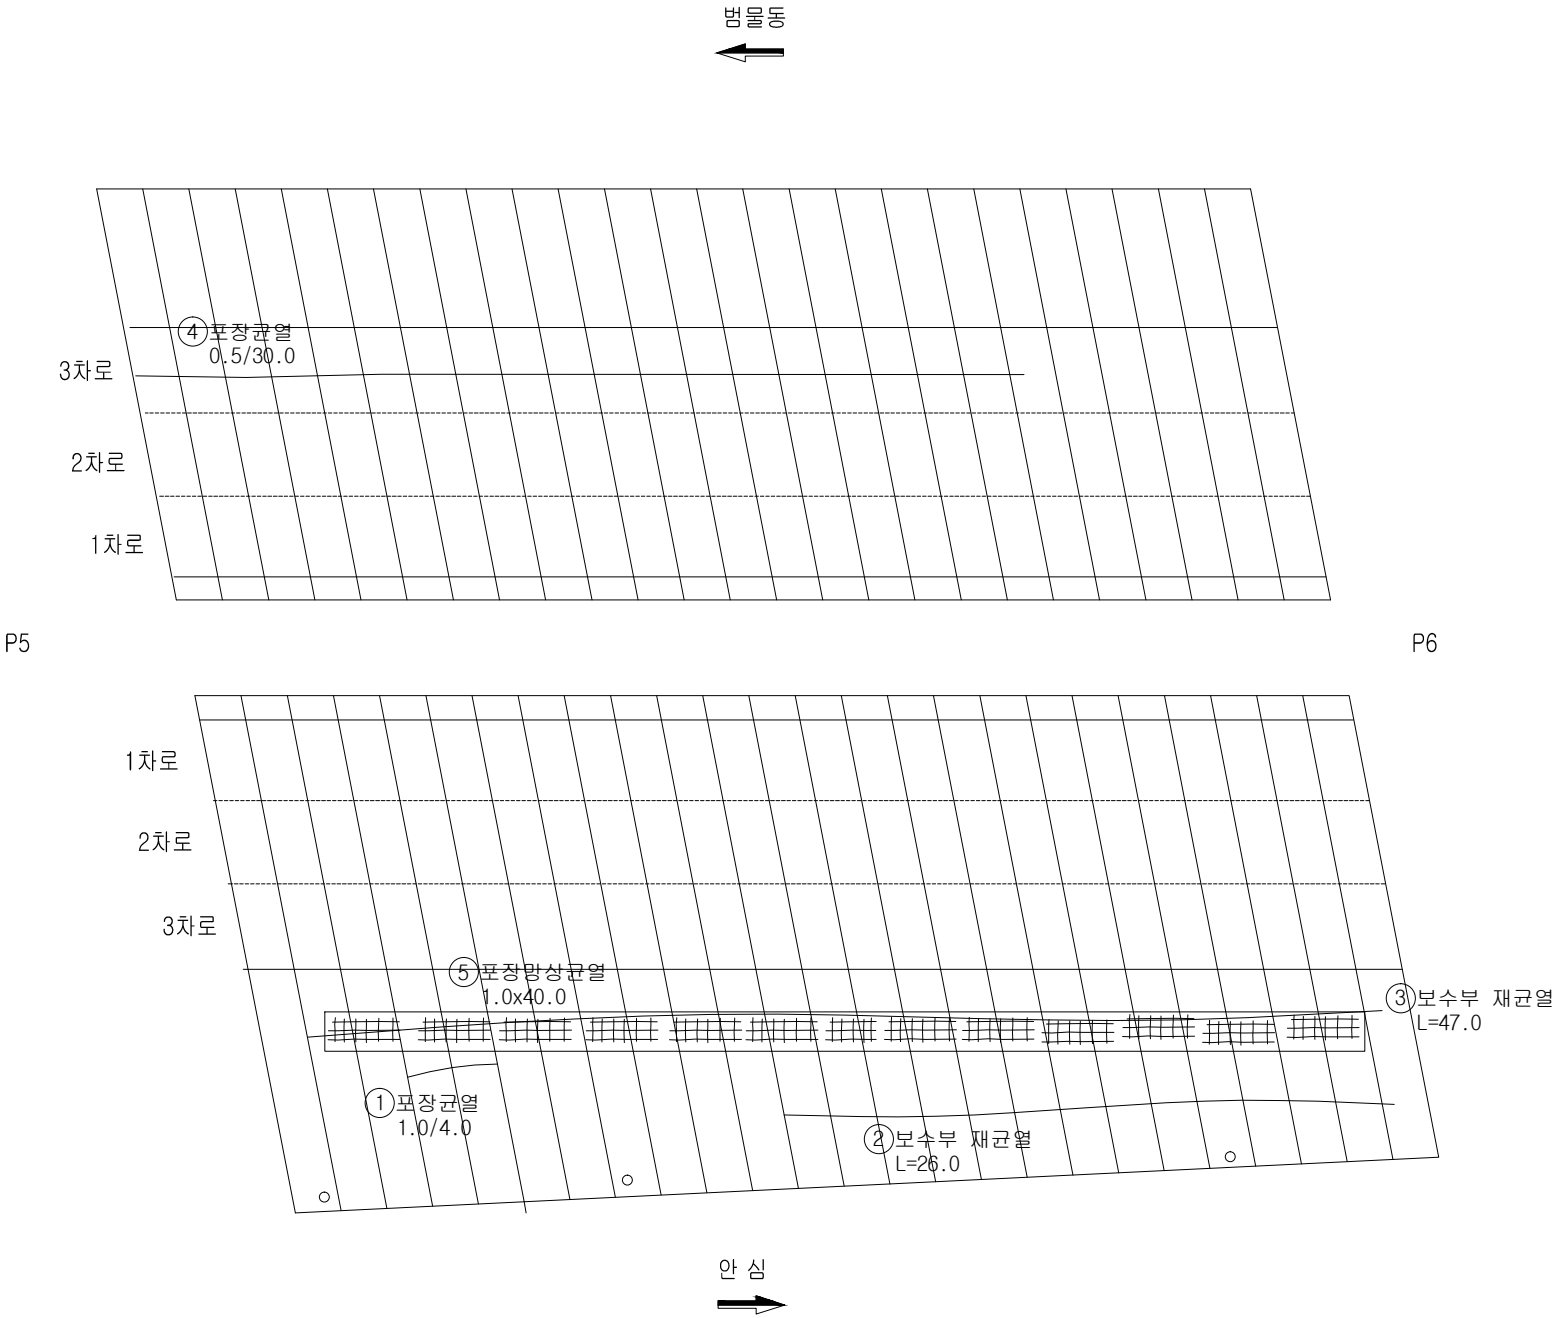
| 일련<br>번호 | 구<br>분 | 부재명<br>(위치) | 결함종류 | 결함규모 | | | | 개소 | 최종보수내역 | | 우선<br>순위 | 비고 |
|---|---|---|---|---|---|---|---|---|---|---|---|---|
| 1 | 구 | 교면포장 | 포장균열 | 1.0 | 4.0 | 4.00 | m | 1 | | | 2 | |
| 2 | 구 | 교면포장 | 보수부 재균열 | | 26.0 | 26.00 | m | 1 | | | 2 | |
| 3 | 구 | 교면포장 | 보수부 재균열 | | 47.0 | 47.00 | m | 1 | | | 2 | |
| 4 | 신 | 교면포장 | 포장균열 | 0.5 | 30.0 | 30.00 | m | 1 | | | 2 | |
| 5 | 신 | 교면포장 | 포장망상균열 | | 1.0 | 40.0 | 40.00 | ㎡ | 1 | | 3 | |

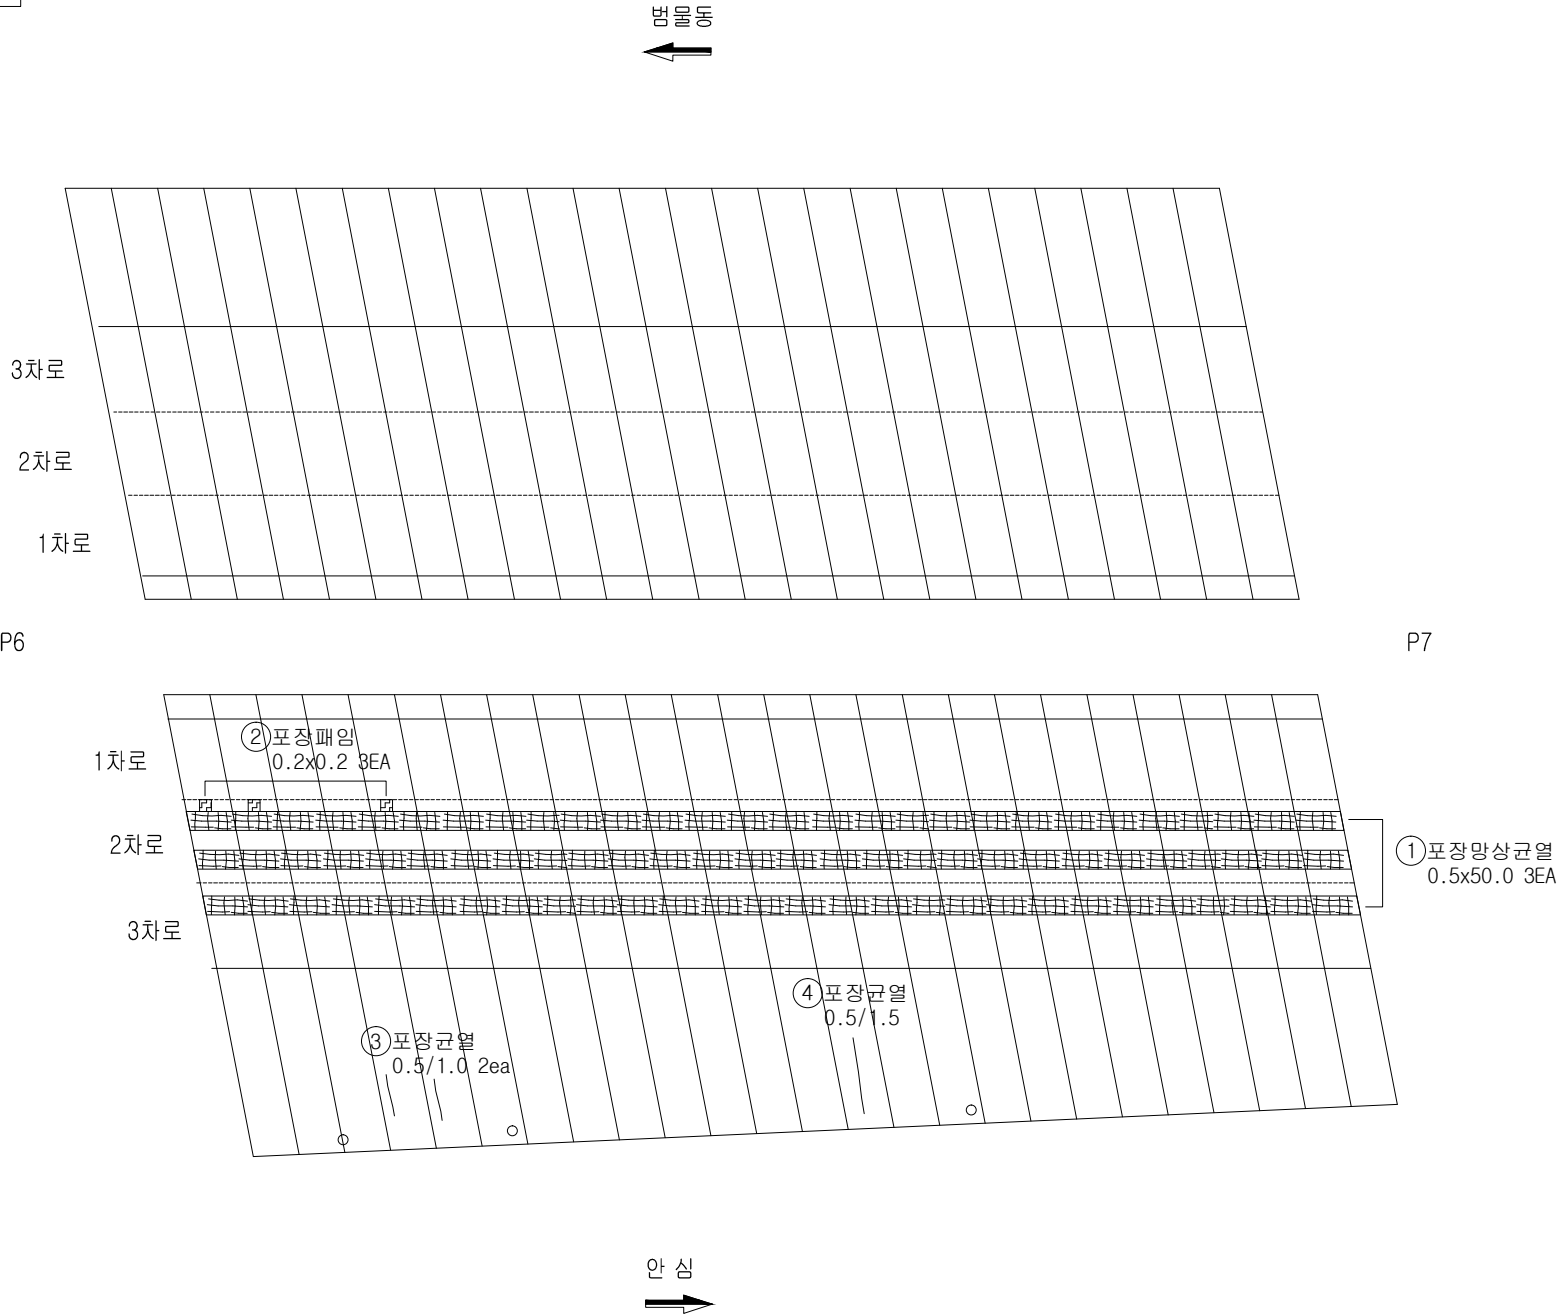
| 일련<br>번호 | 구<br>분 | 부재명<br>(위치) | 결함종류 | 결함규모 | | | | 개소 | 최종보수내역 | | | 우선<br>순위 | 비고 |
|---|---|---|---|---|---|---|---|---|---|---|---|---|---|
| 1 | 구 | 교면포장 | 포장망상균열 | | 0.5 | 50.0 | 75.00 | ㎡ | 3 | | | 3 | |
| 3 | 신 | 교면포장 | 포장균열 | 0.5 | 1.0 | | 2.00 | m | 2 | | | 2 | |
| 4 | 신 | 교면포장 | 포장균열 | 0.5 | 1.5 | | 1.50 | m | 1 | | | 2 | |

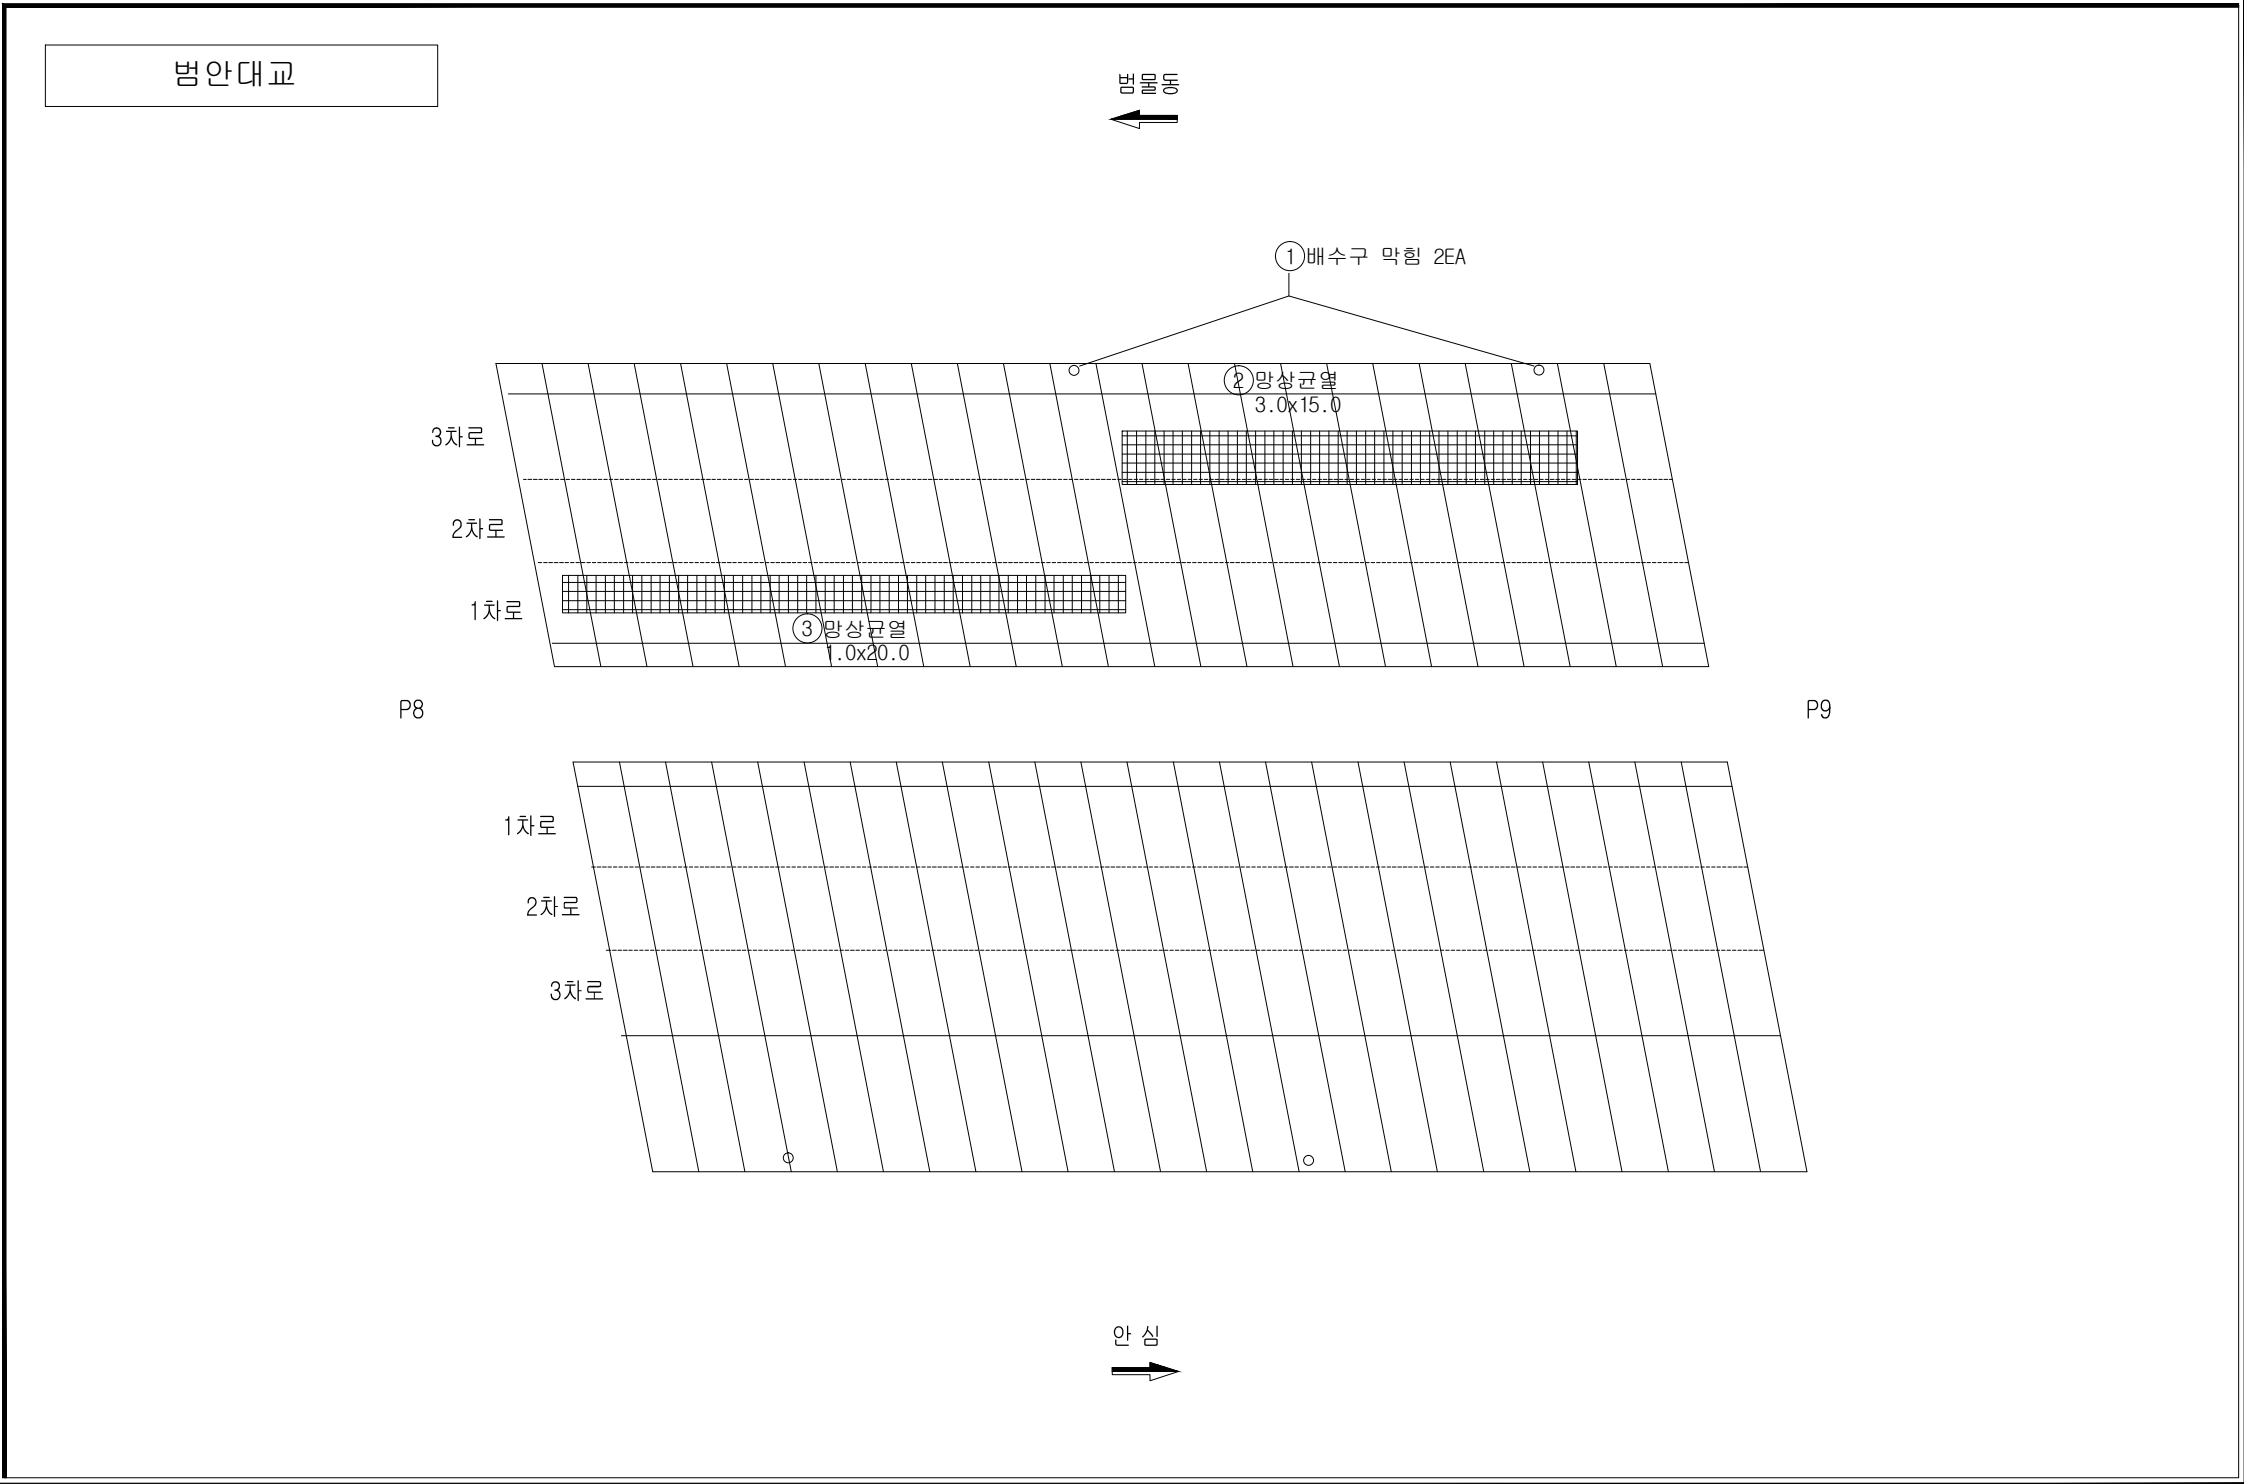
① 포장망상균열 2.0x50.0

| 손상물량표 | | | | | | | | | | | |
|---|---|---|---|---|---|---|---|---|---|---|---|
| 2 | 신 | 교면포장 | 망상균열 | | 3.0 | 15.0 | 45.00 | m² | 1 | | 2 |
| 3 | 신 | 교면포장 | 망상균열 | | 1.0 | 20.0 | 20.00 | m² | 1 | | 2 |

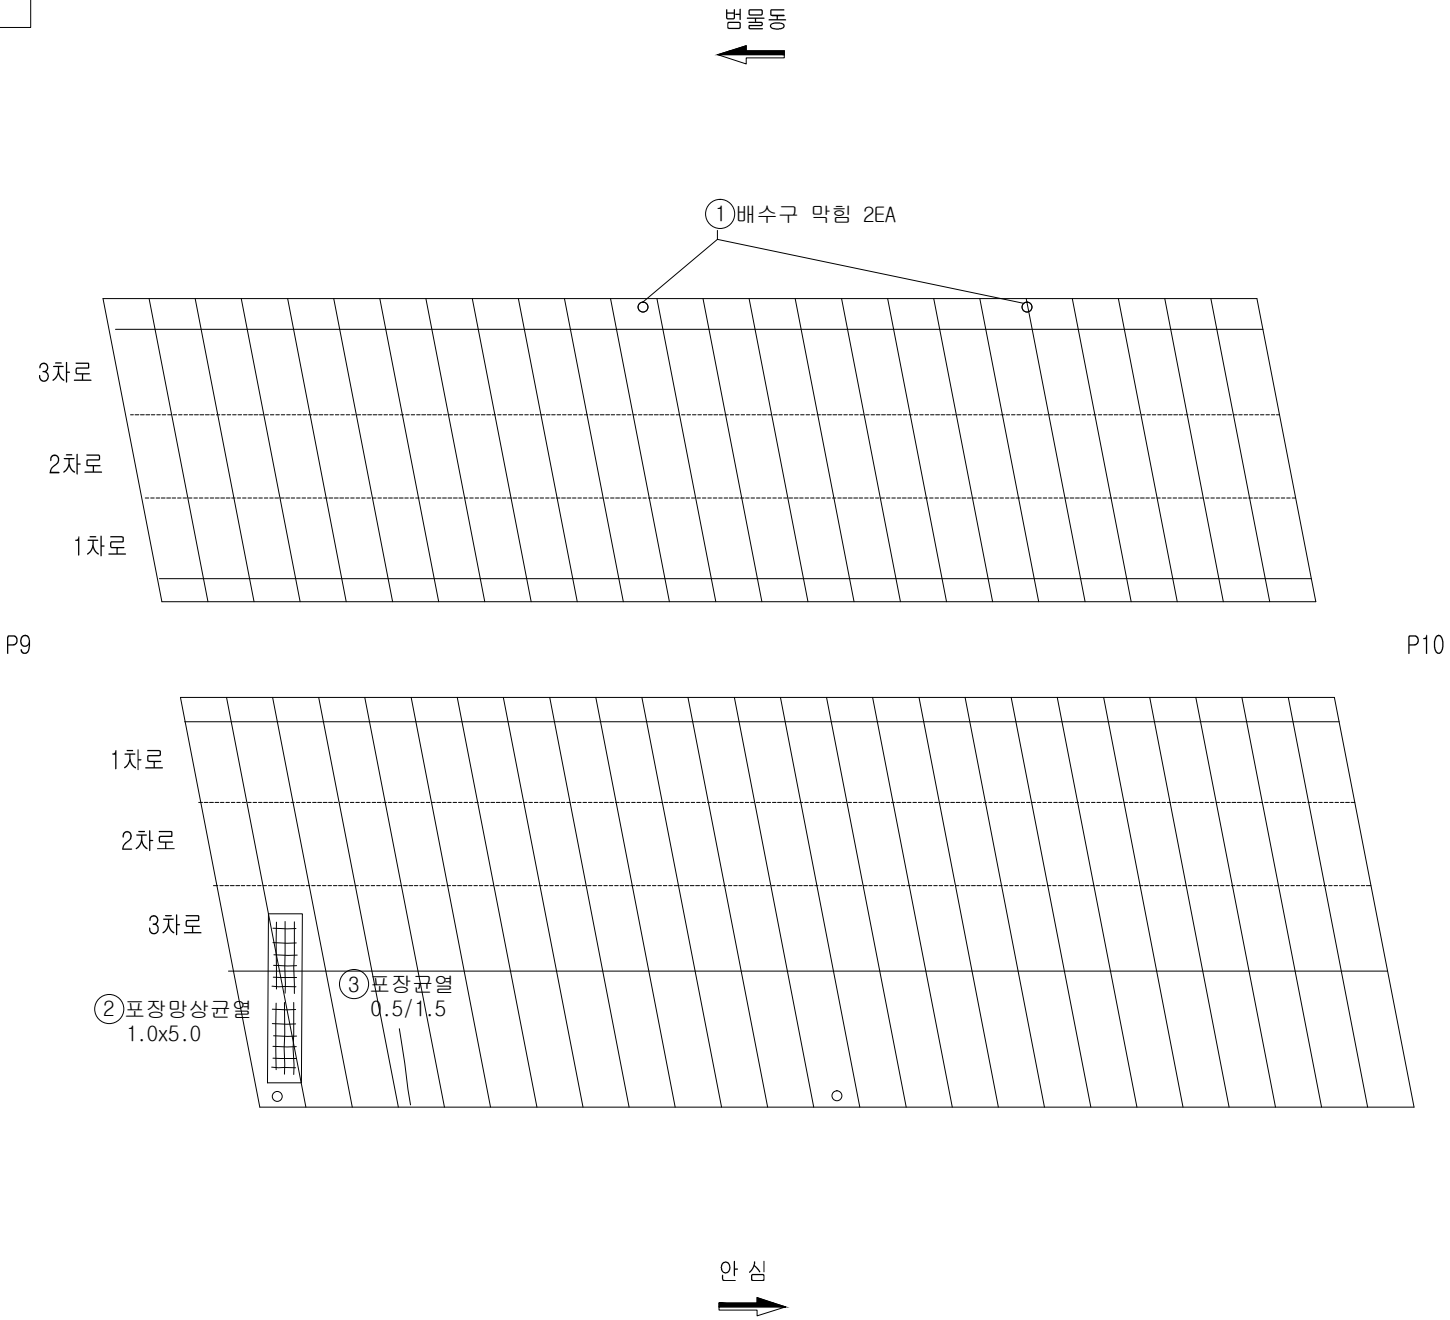
| 일련<br>번호 | 구<br>신 | 부재명<br>(위치) | 결함종류 | 결함구호 | | | | 개소 | 최종보수내역 | | 우선<br>순위 | 비고 |
|---|---|---|---|---|---|---|---|---|---|---|---|---|
| 2 | 신 | 교면포장 | 포장망상균열 | | 1.0 | 5.0 | ㎡ | 1 | | | 3 | |
| 3 | 신 | 교면포장 | 포장균열 | 0.5 | 1.5 | 1.50 | m | 1 | | | 2 | |

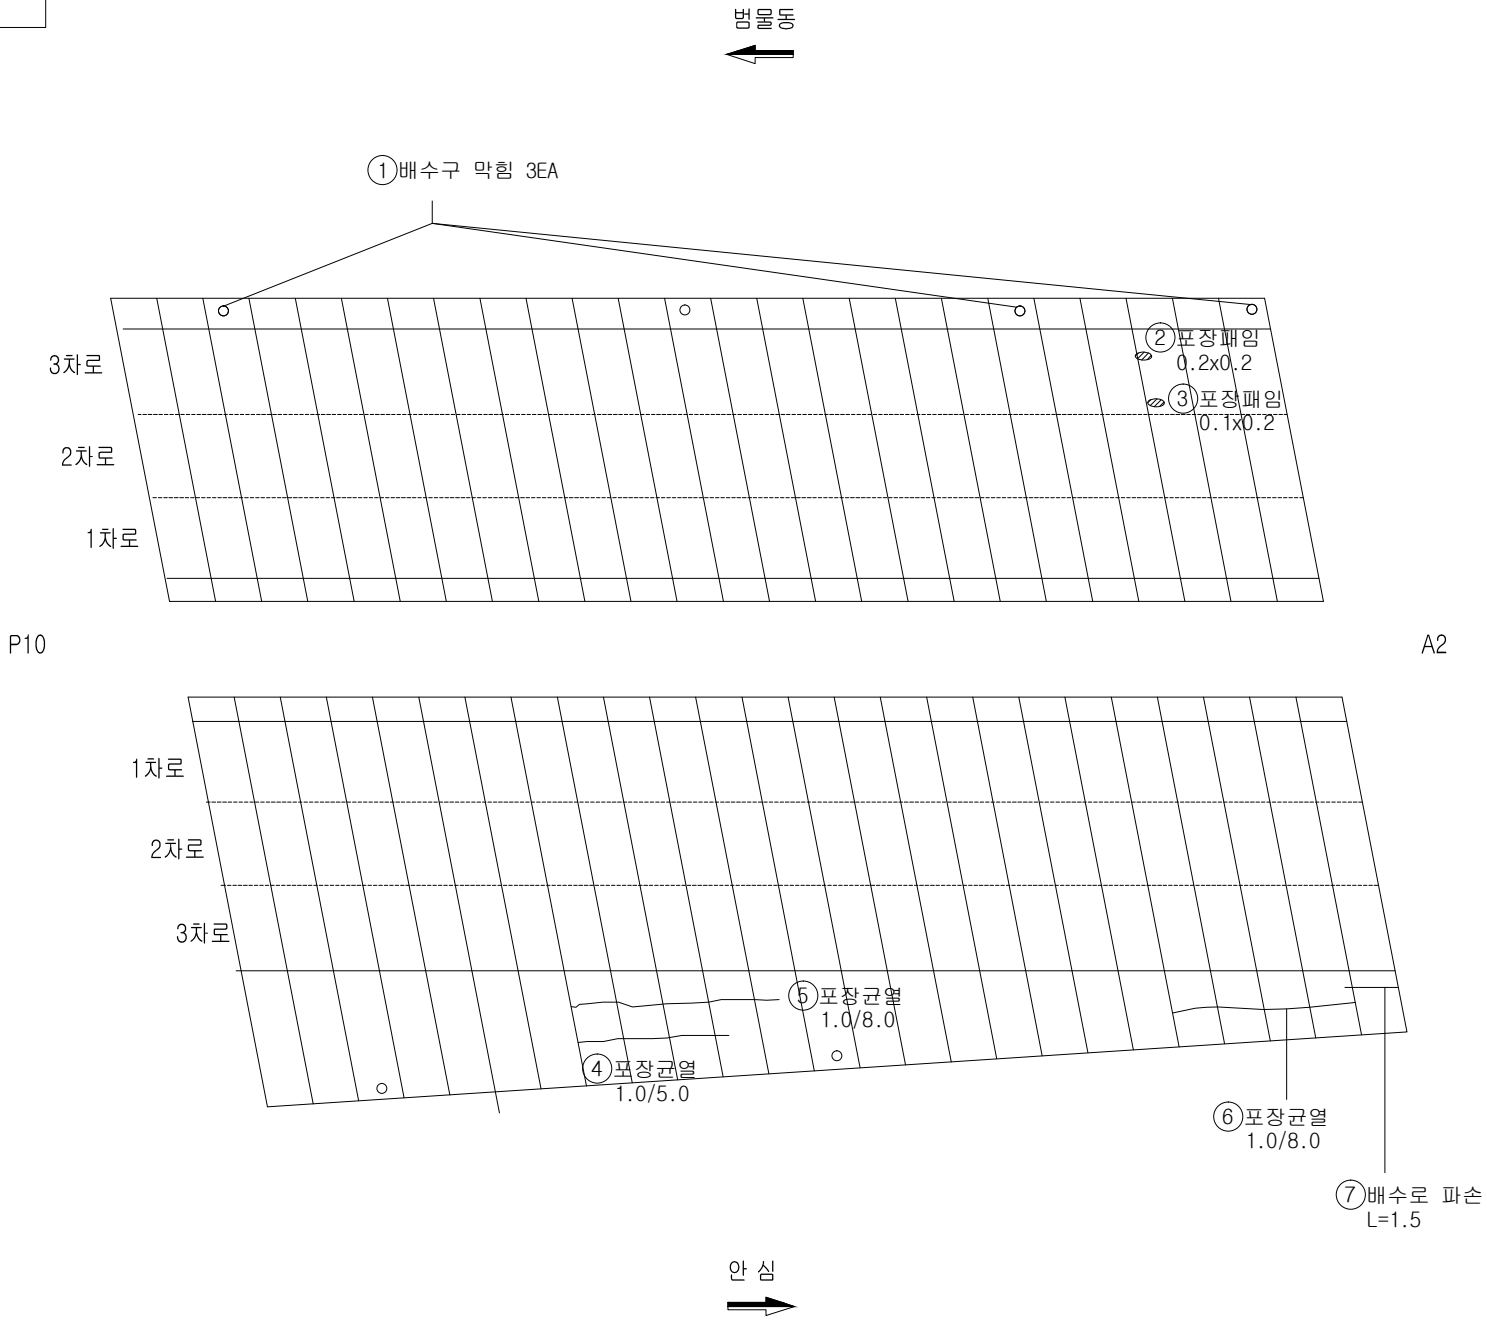
| 일련<br>번호 | 구<br>분 | 부재명<br>(위치) | 결함종류 | 결함규모 | | | | 최종보수내역 | | | 우선<br>순위 | 비고 |
|---|---|---|---|---|---|---|---|---|---|---|---|---|
| 4 | 구 | 교면포장 | 포장균열 | 1.0 | 5.0 | 5.00 | m | 1 | | | 2 | |
| 5 | 구 | 교면포장 | 포장균열 | 1.0 | 8.0 | 8.00 | m | 1 | | | 2 | |
| 6 | 구 | 교면포장 | 포장균열 | 1.0 | 8.0 | 8.00 | m | 1 | | | 2 | |

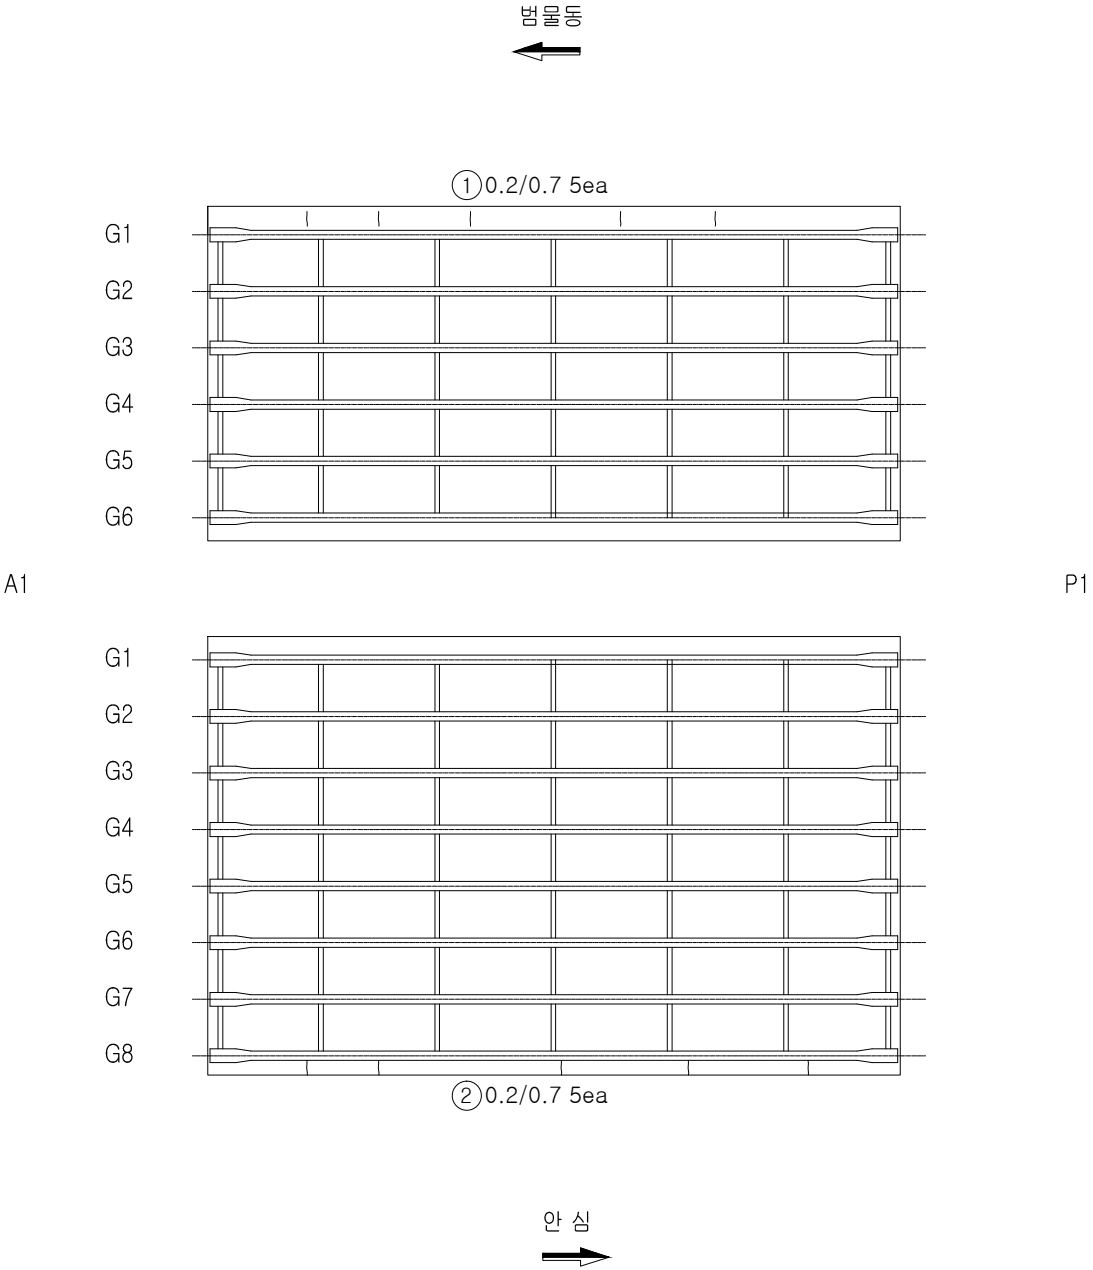
| 일련<br>번호 | 신<br>구 | 부재명<br>(위치) | 결함종류 | 결함 규모 | | | | 최종보수내역 | | | 비고 |
|---|---|---|---|---|---|---|---|---|---|---|---|
| 1 | 신 | 바닥판하면 | 균열 | 0.2 | 0.7 | 3.50 | m | 5 | | 2 | |
| 2 | 신 | 바닥판하면 | 균열 | 0.2 | 0.7 | 3.50 | m | 5 | | 2 | |

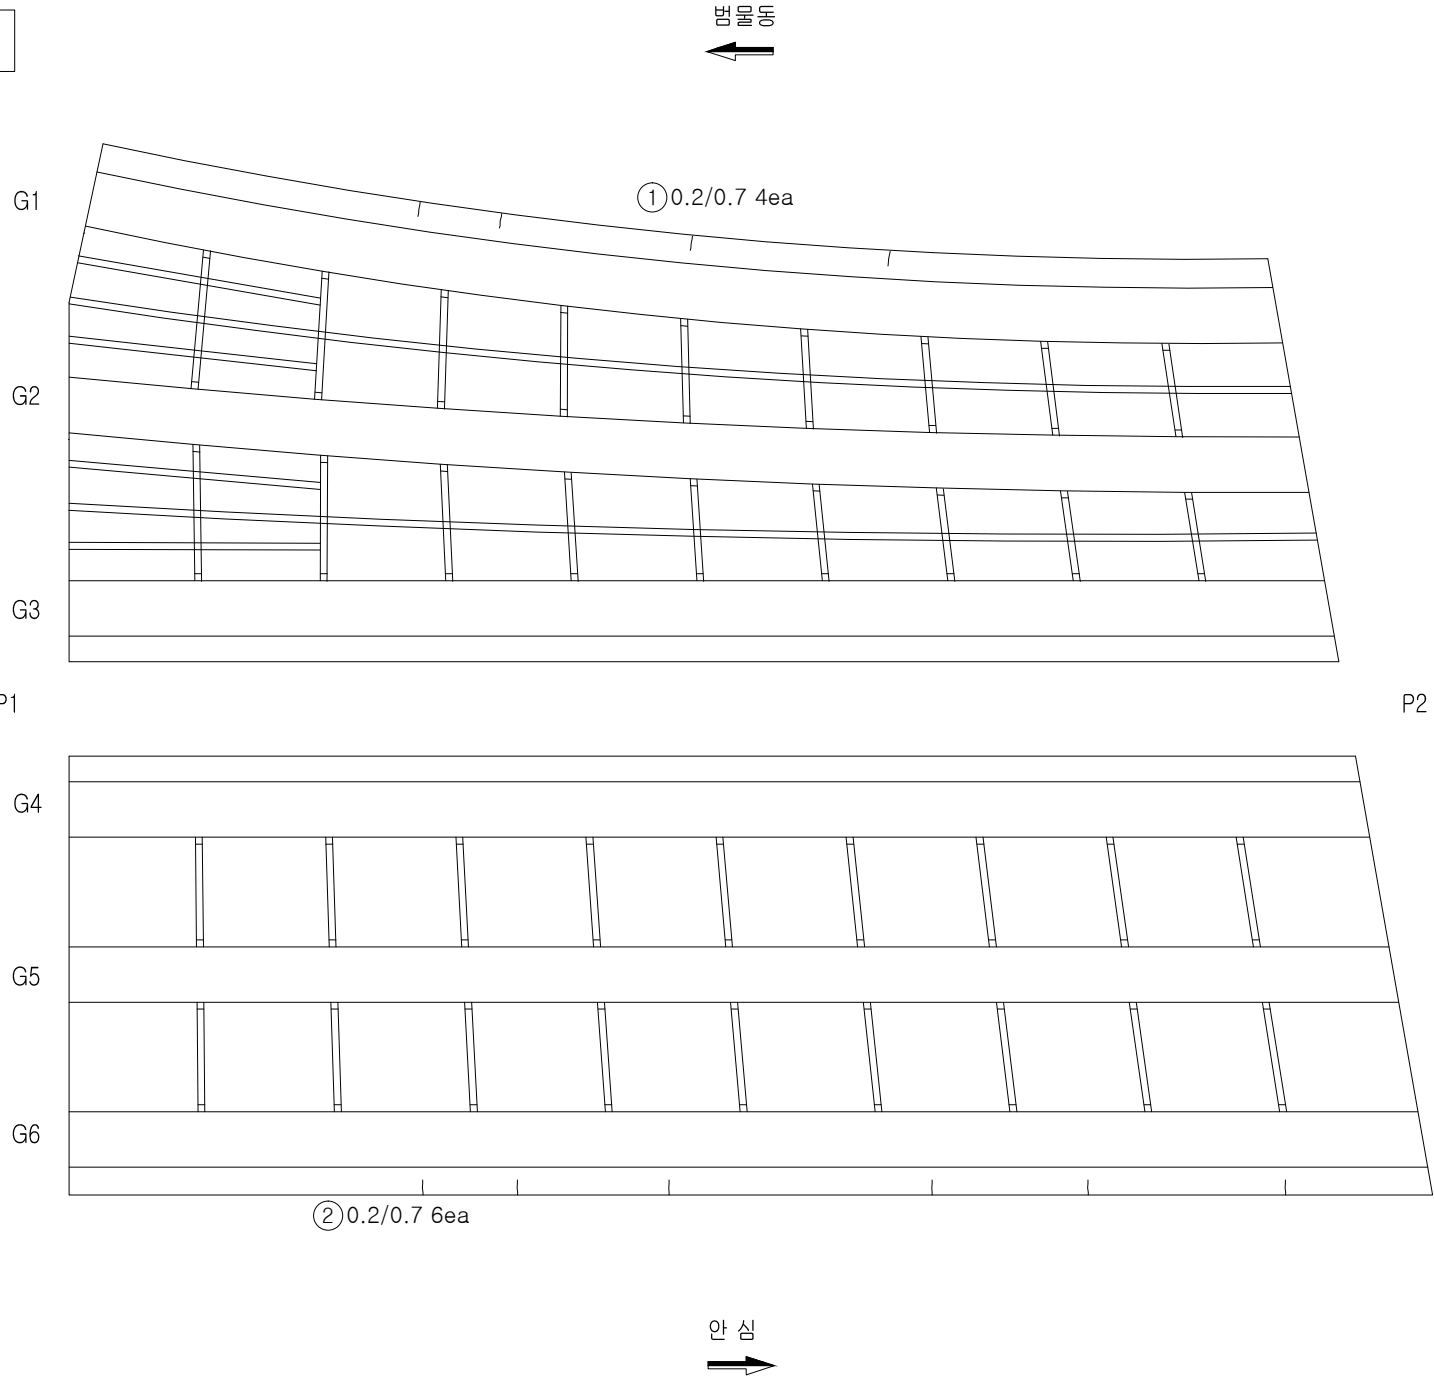
| 일련<br>번호 | 구<br>분 | 부재명<br>(위치) | 결함종류 | 결함 규모 | | | | 최종보수내역<br>년월 | 공법명/자재명 | 수량 | 우선<br>순위 | 비고 |
|---|---|---|---|---|---|---|---|---|---|---|---|---|
| 1 | 신 | 바닥판하면 | 균열 | 0.2 | 0.7 | 2.80 | m | 4 | | | 2 | |
| 2 | 신 | 바닥판하면 | 균열 | 0.2 | 0.7 | 4.20 | m | 6 | | | 2 | |
