범안대교

[주] 우림 종합 엔지니어링

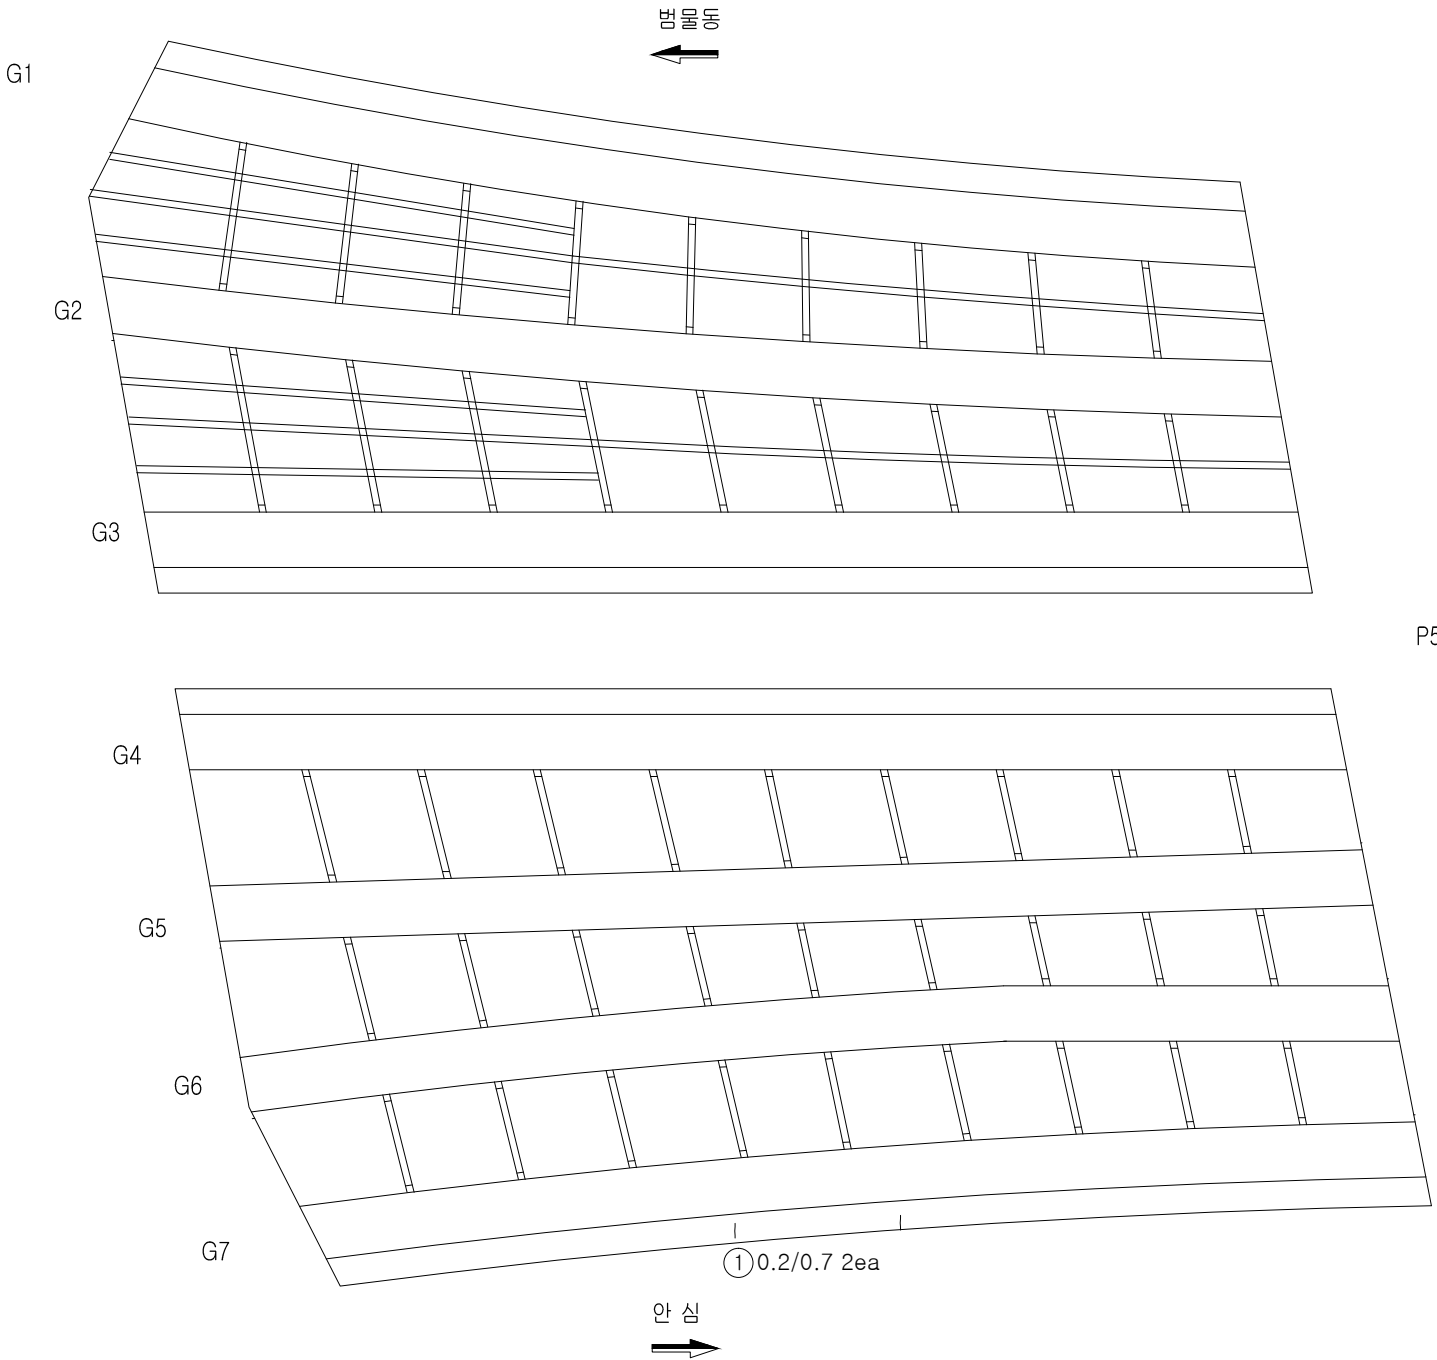
| 일련<br>번호 | 구<br>분 | 부재명<br>(위치) | 결함종류 | 결함 규모 | | | | 개소<br>연월 | 최종보수내역 | | 우선<br>순위 | 비고 |
|---|---|---|---|---|---|---|---|---|---|---|---|---|
| 1 | 신 | 바닥판하면 | 균열 | 0.2 | 0.7 | | 1.40 | m | 2 | | 2 | |

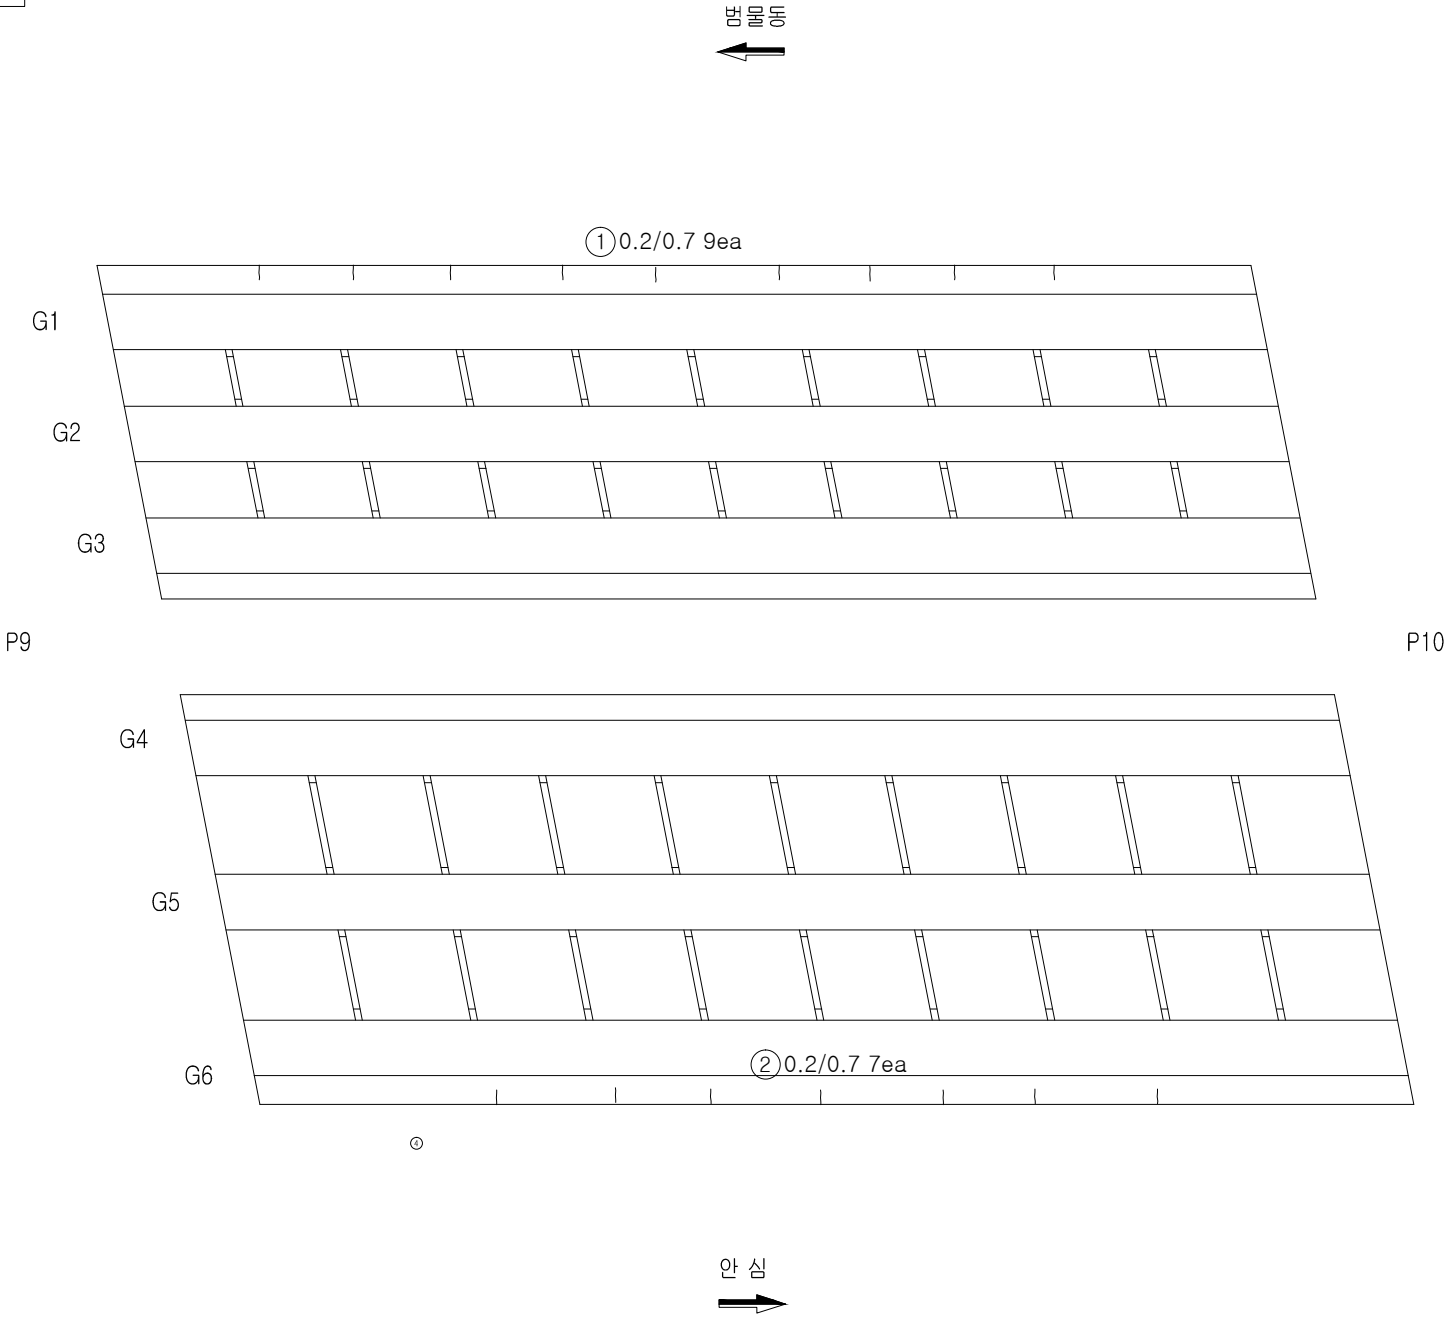
| 일련<br>번호 | 신<br>구 | 부재명<br>(위치) | 결함종류 | 결함 규모 | | | | 최종보수내역<br>년월 | 공법명/소재명 | 수량 | 우선<br>순위 | 비고 |
|---|---|---|---|---|---|---|---|---|---|---|---|---|
| 1 | 신 | 바닥판하면 | 균열 | 0.2 | 0.7 | 6.30 | m | 9 | | | 2 | |
| 2 | 신 | 바닥판하면 | 균열 | 0.2 | 0.7 | 4.90 | m | 7 | | | 2 | |

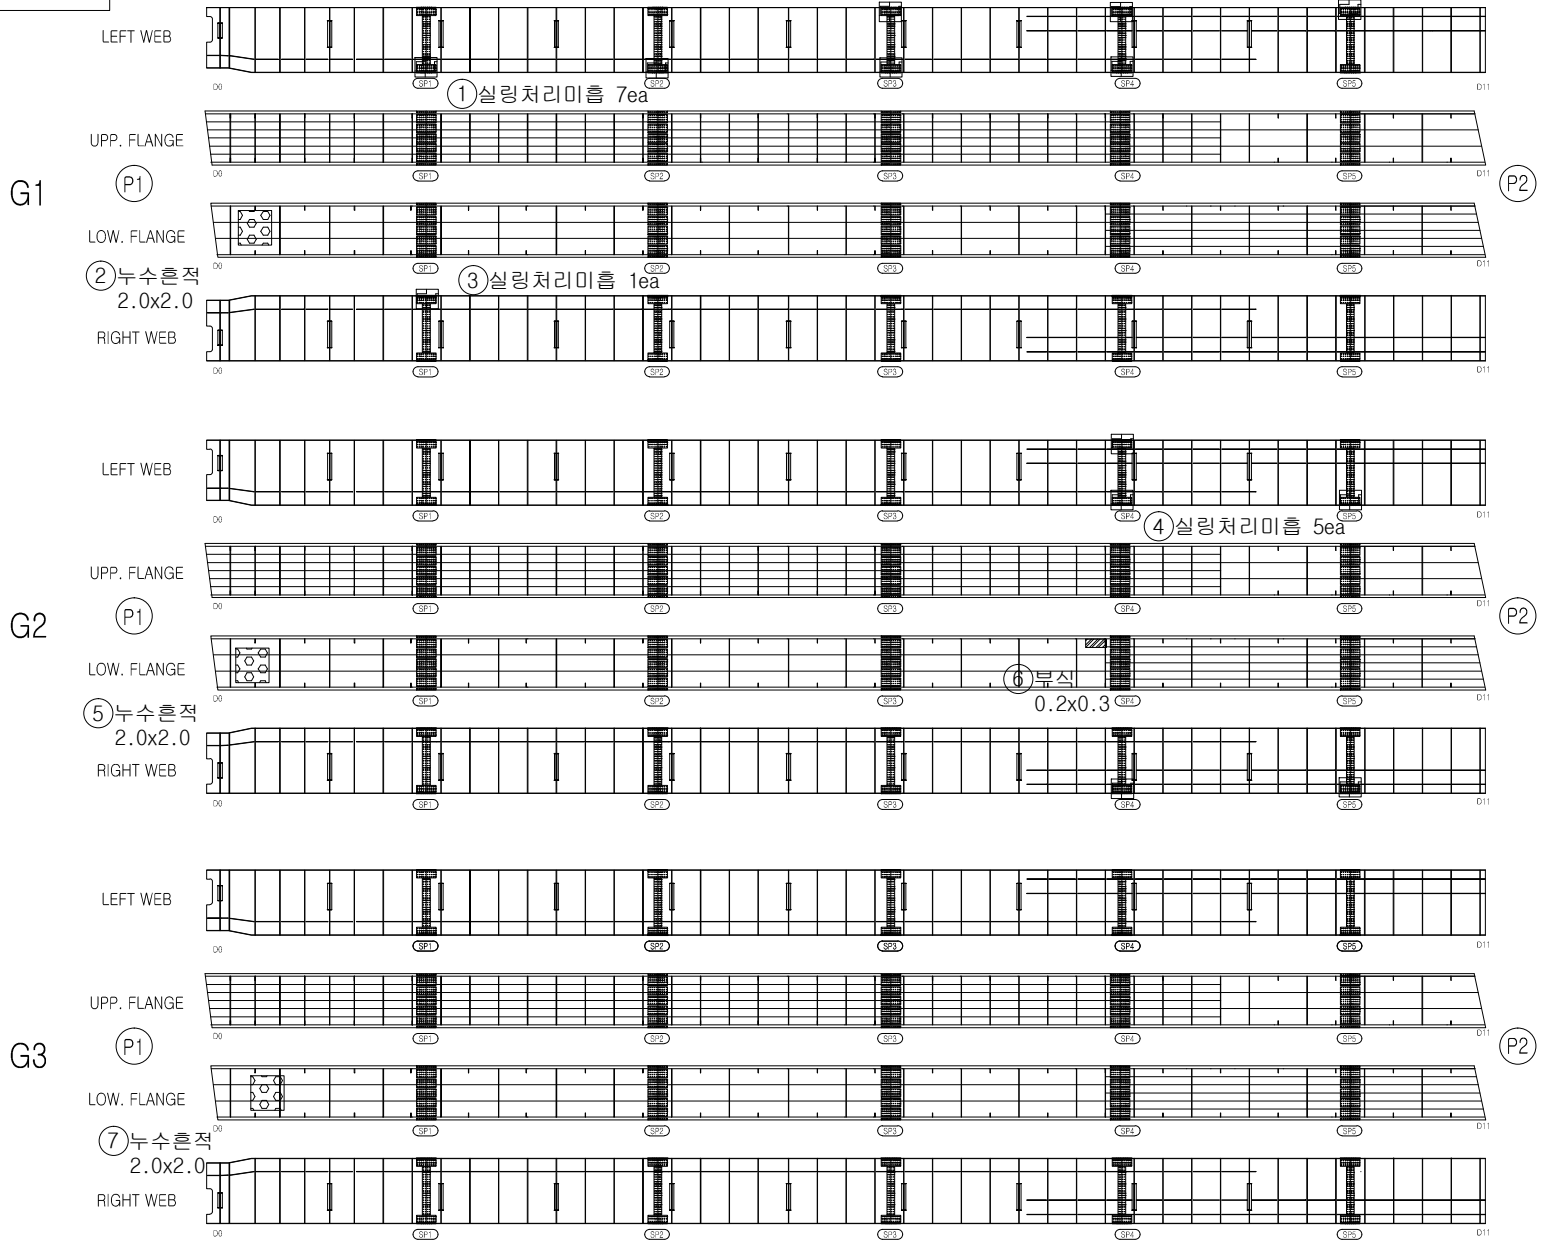
| 일련<br>번호 | 구<br>분 | 부재명<br>(위치) | 결함종류 | 결함규모 | | | | 개소 | 최종보수내역<br>년월 일방법명/자재명/물량 | 우선<br>순위 | 비고 |
|---|---|---|---|---|---|---|---|---|---|---|---|
| 2 | 신 | 주형내부 | 누수흔적 | 2.0 | 2.0 | 4.00 | m <sup>2</sup> | 1 | | - | |
| 5 | 신 | 주형내부 | 누수흔적 | 2.0 | 2.0 | 4.00 | m <sup>2</sup> | 1 | | - | |
| 6 | 신 | 주형내부 | 부식 | 0.2 | 0.3 | 0.06 | m <sup>2</sup> | 1 | | 1 | |
| 7 | 신 | 주형내부 | 누수흔적 | 2.0 | 2.0 | 4.00 | m <sup>2</sup> | 1 | | - | |

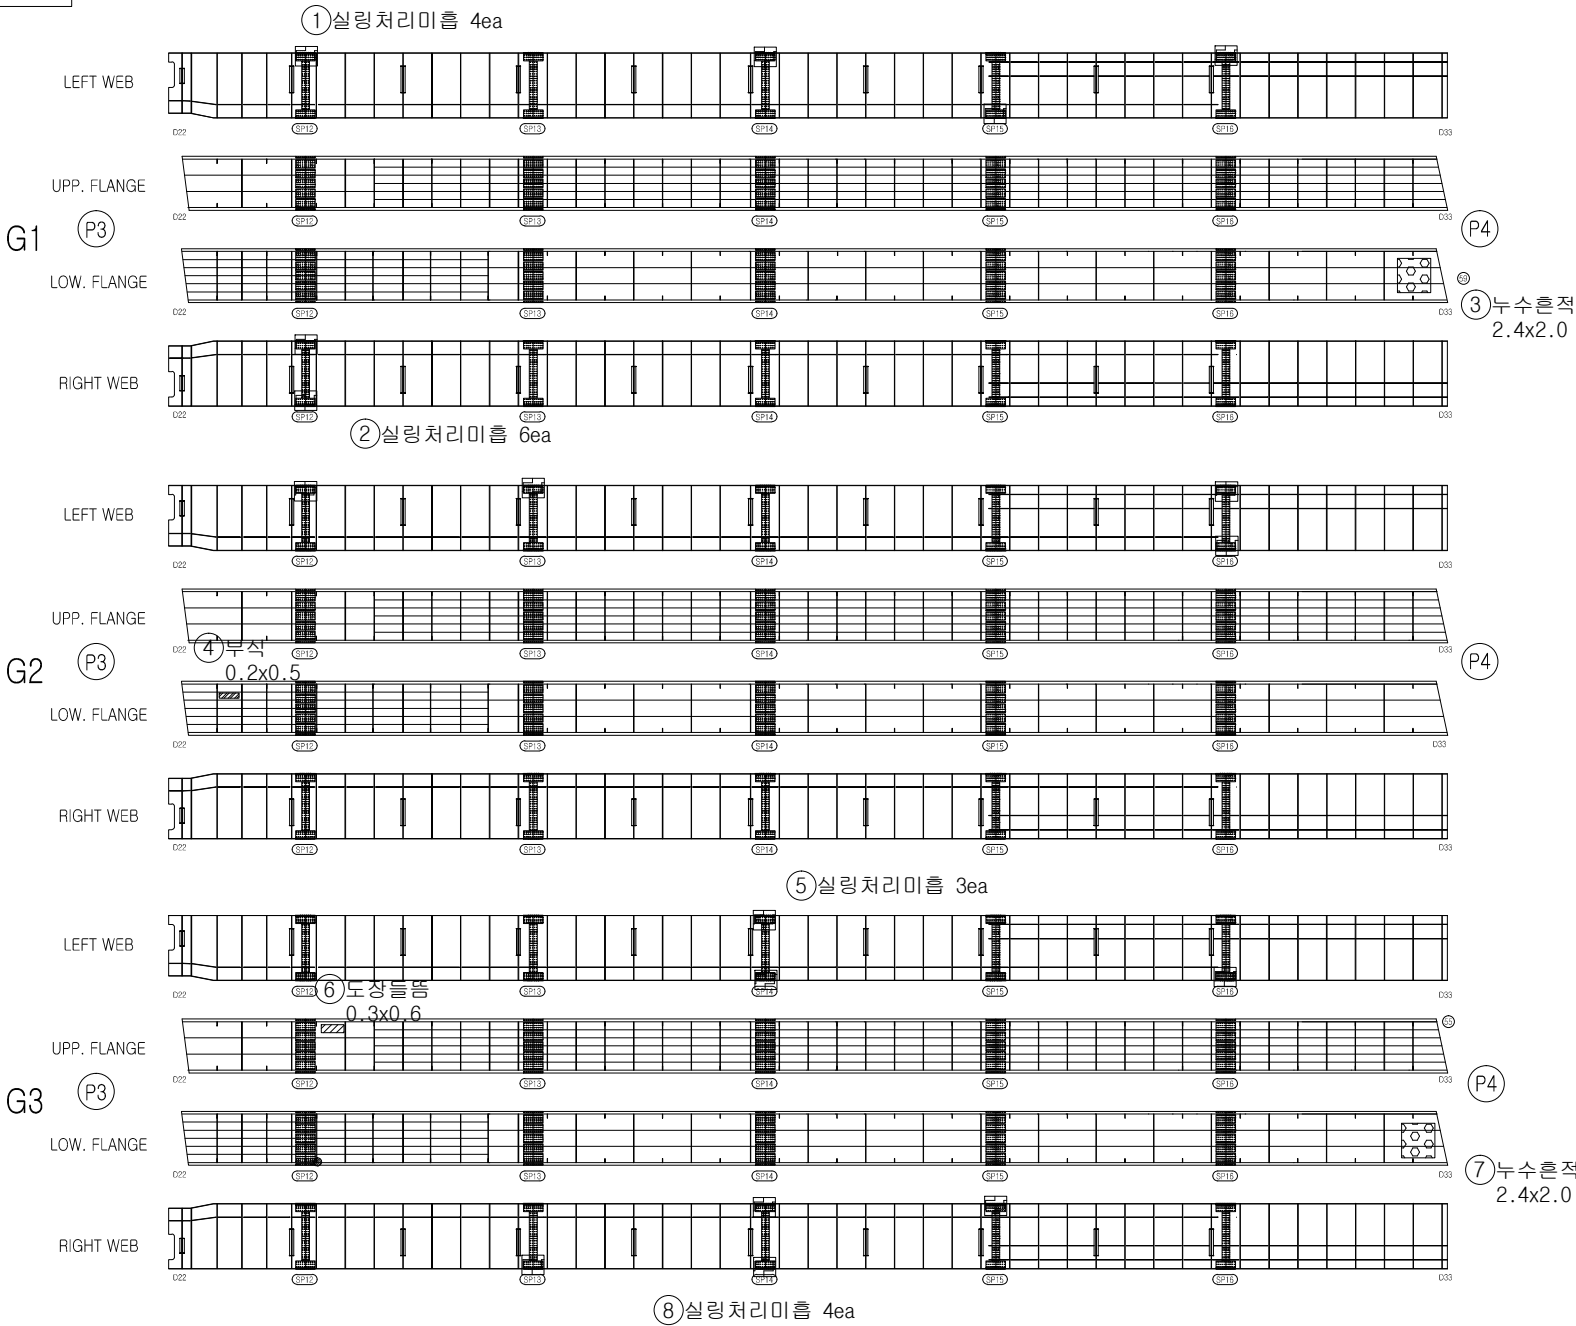
| 일련<br>번호 | 구<br>분 | 부재명<br>(위치) | 결함종류 | 결함 규모 | | | | 최종보수내역 | | 우선<br>순위 | 비고 |
|---|---|---|---|---|---|---|---|---|---|---|---|
| 3 | 신 | 주형내부 | 누수흔적 | 2.4 | 2.0 | 4.80 | ㎡ | 1 | | - | |
| 4 | 신 | 주형내부 | 부식 | 0.2 | 0.5 | 0.10 | ㎡ | 1 | | 1 | |
| 7 | 신 | 주형내부 | 누수흔적 | 2.4 | 2.0 | 4.80 | ㎡ | 1 | | - | |

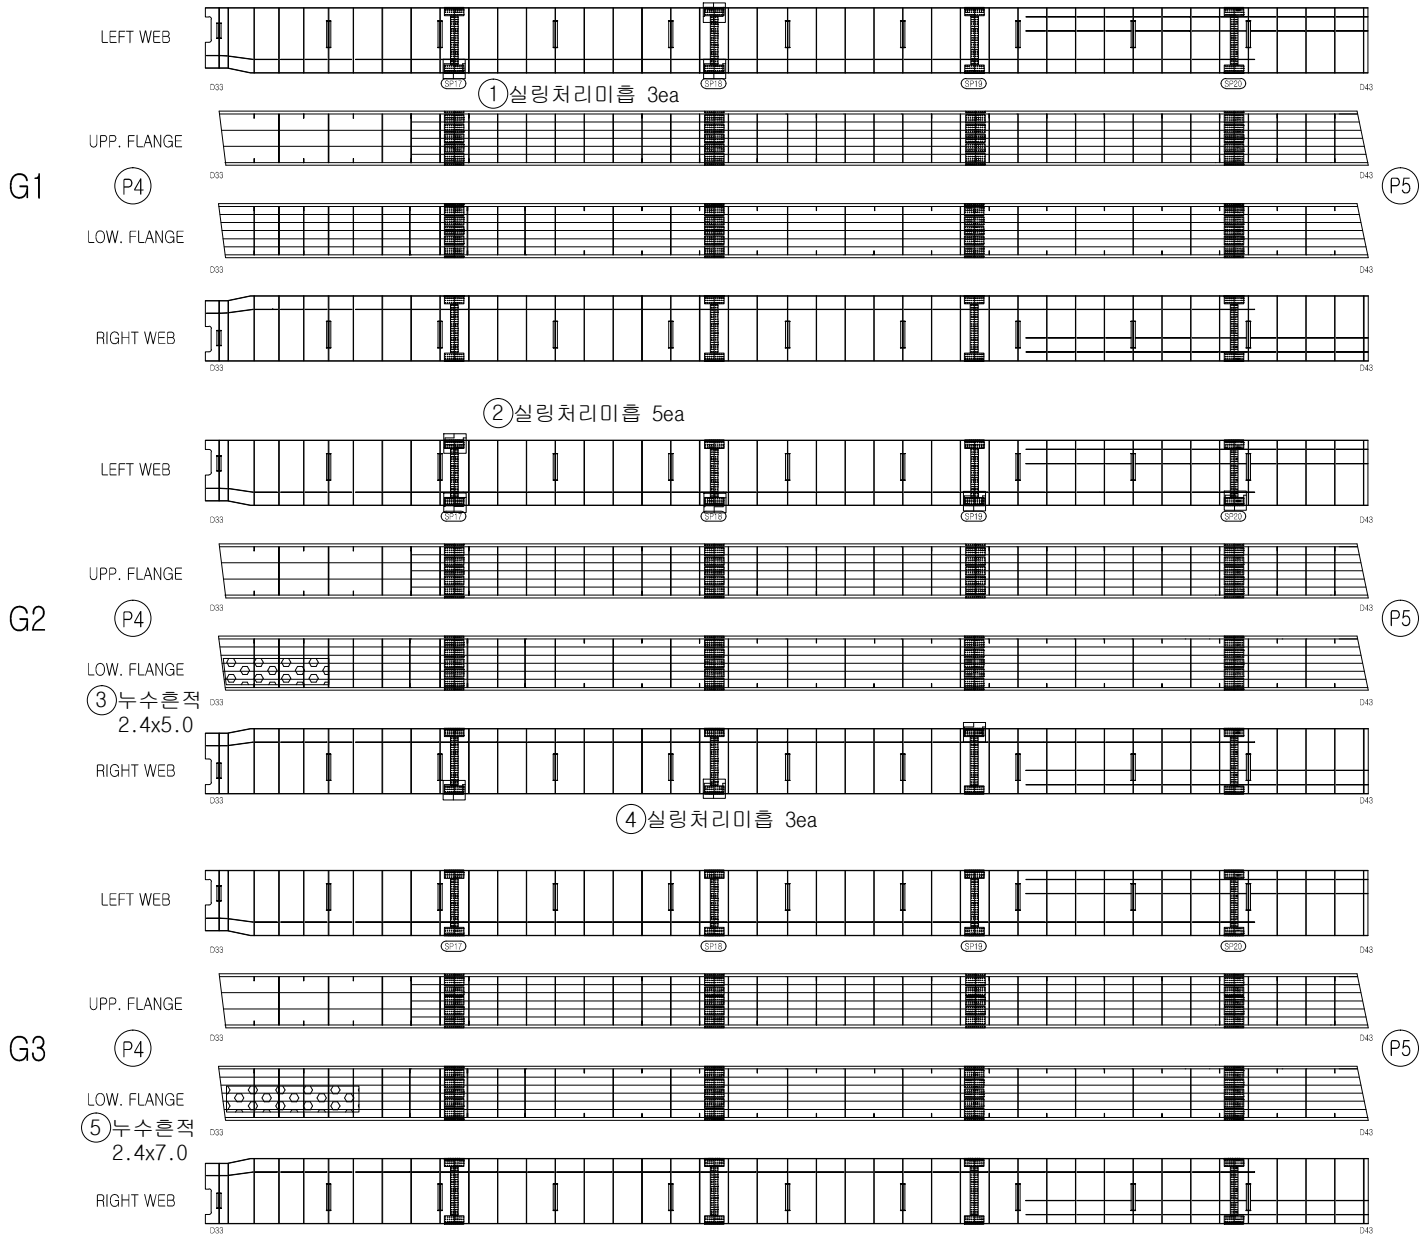
| 일련<br>번호 | 구<br>분 | 부재명<br>(위치) | 결함종류 | 결함규모 | | | | | 최종보수내역 | | | 우선<br>순위 | 비고 |
|---|---|---|---|---|---|---|---|---|---|---|---|---|---|
| 3 | 신 | 주형내부 | 누수흔적 | 2.4 | 5.0 | 12.00 | ㎡ | 1 | | | | - | |
| 5 | 신 | 주형내부 | 누수흔적 | 2.4 | 7.0 | 16.80 | ㎡ | 1 | | | | - | |

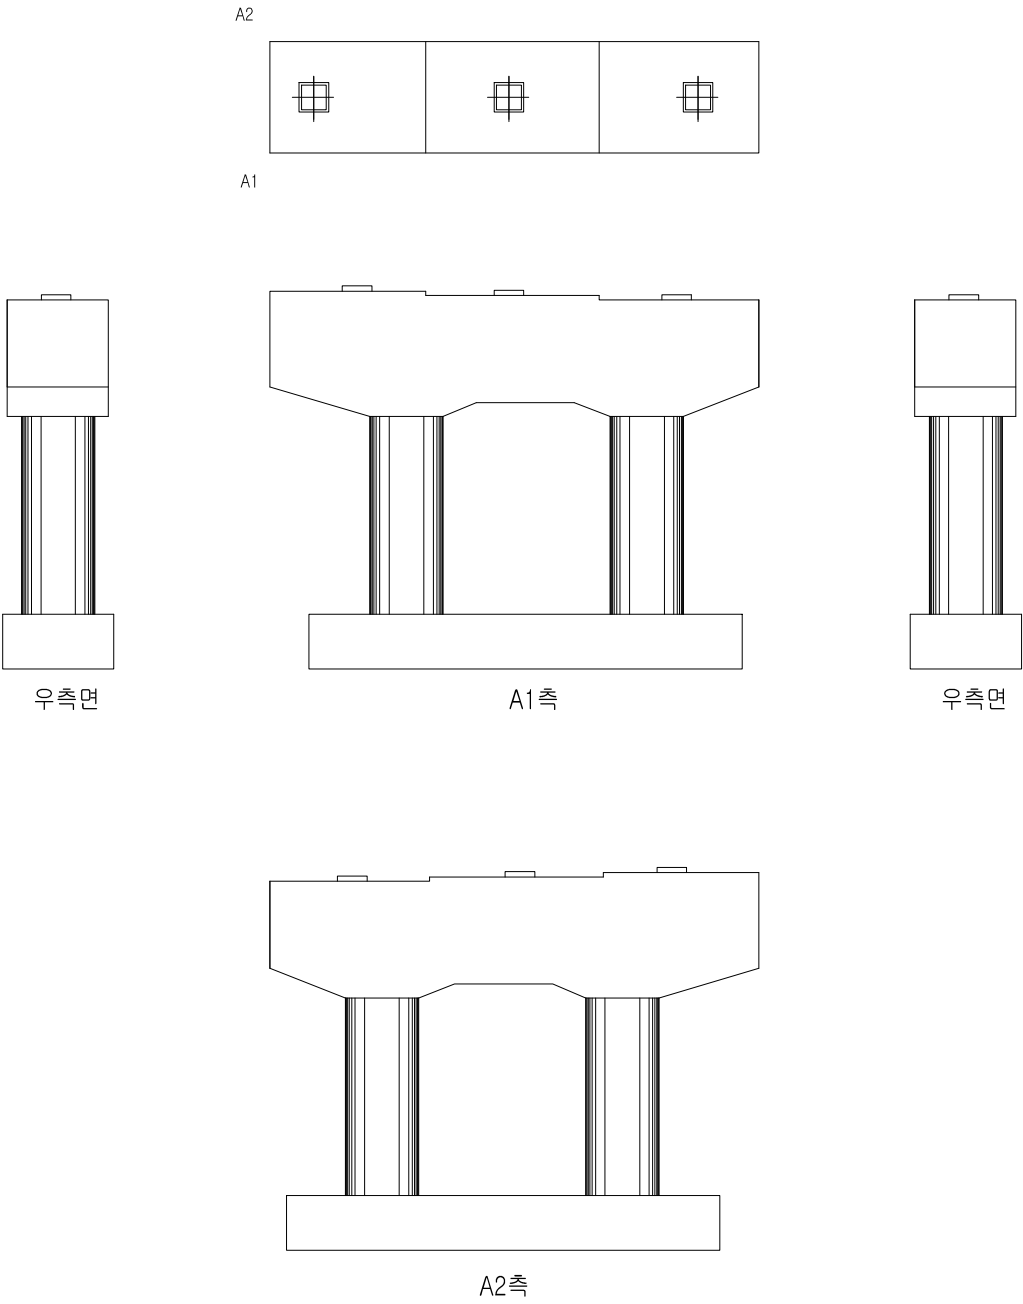
\*교각의 콘크리트 구체 전반에 표면 망상균열(CW=0.1mm)이 간헐적 발생됨

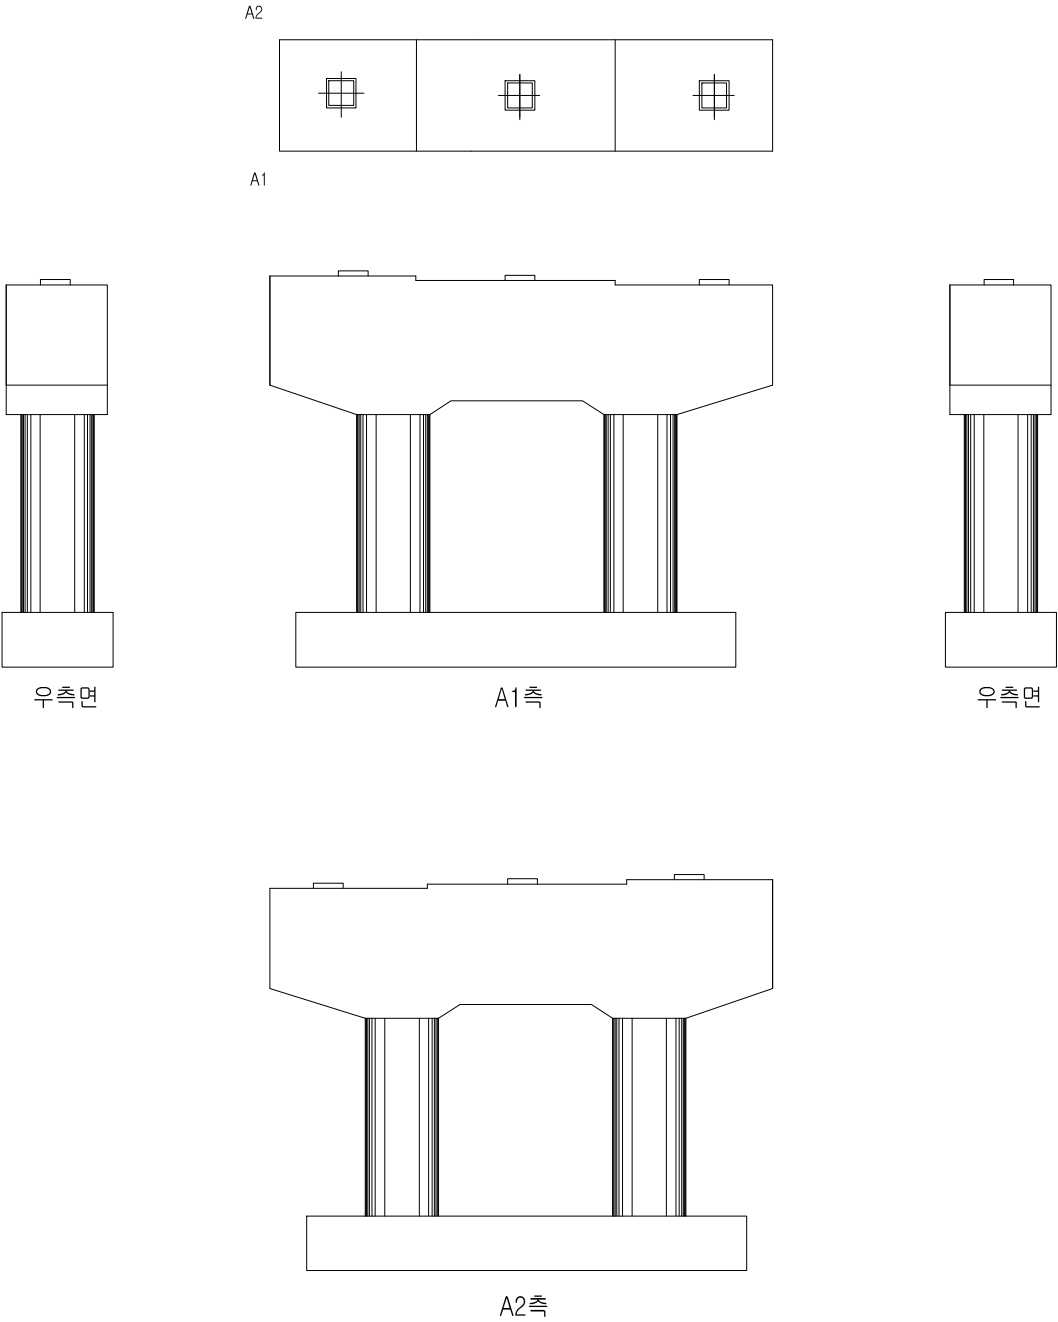
\*교각의 콘크리트 구체 전반에 표면 망상균열(CW=0.1mm)이 간헐적 발생됨

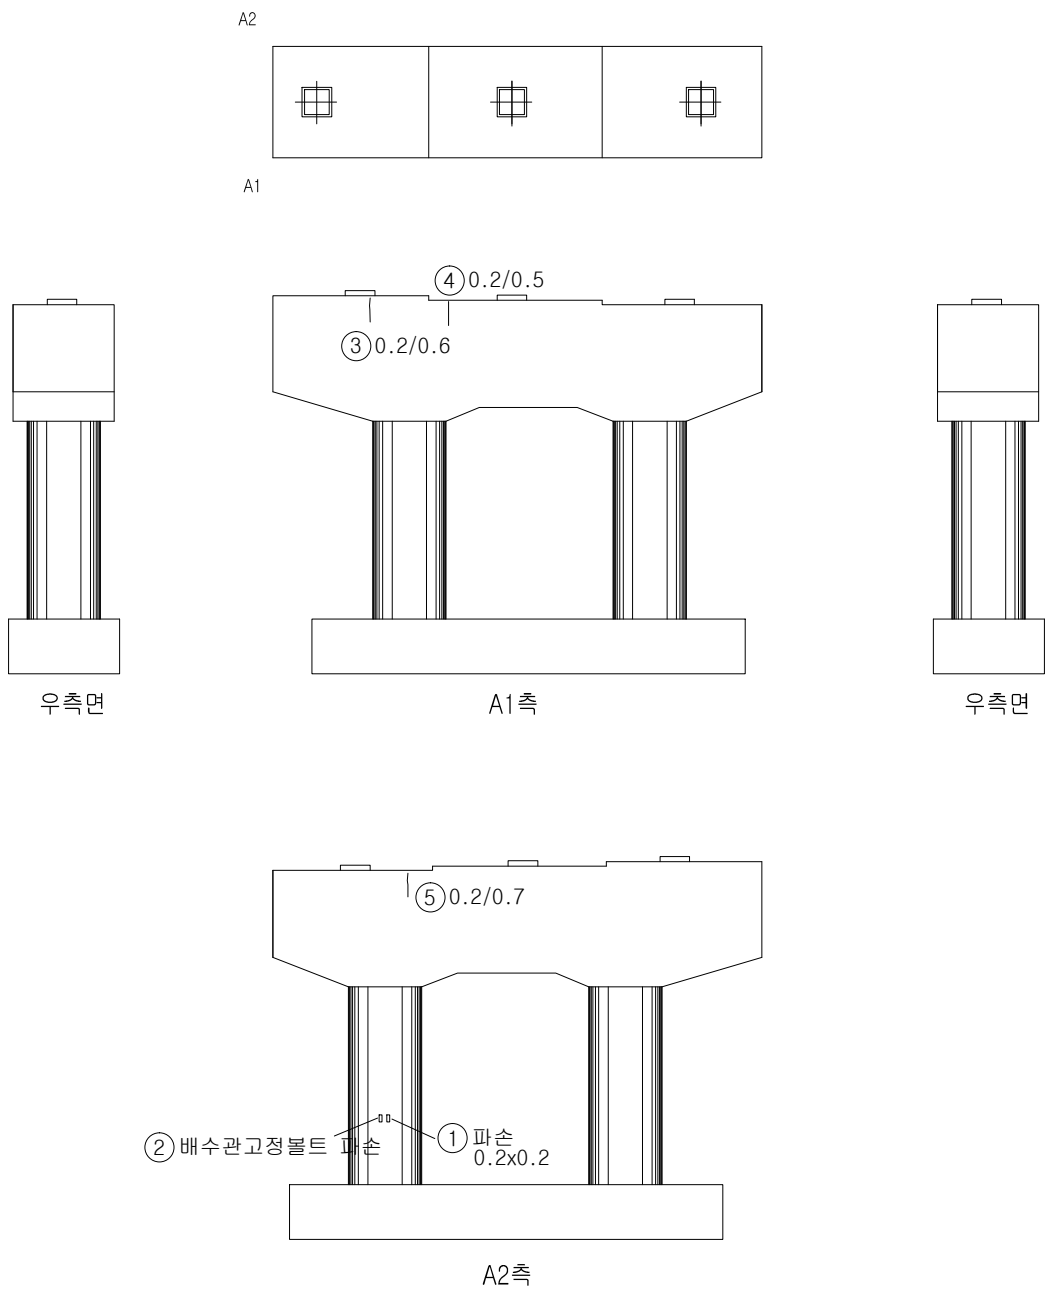
\*교각의 콘크리트 구체 전반에 표면 망상균열(CW=0.1mm)이 간헐적 발생됨

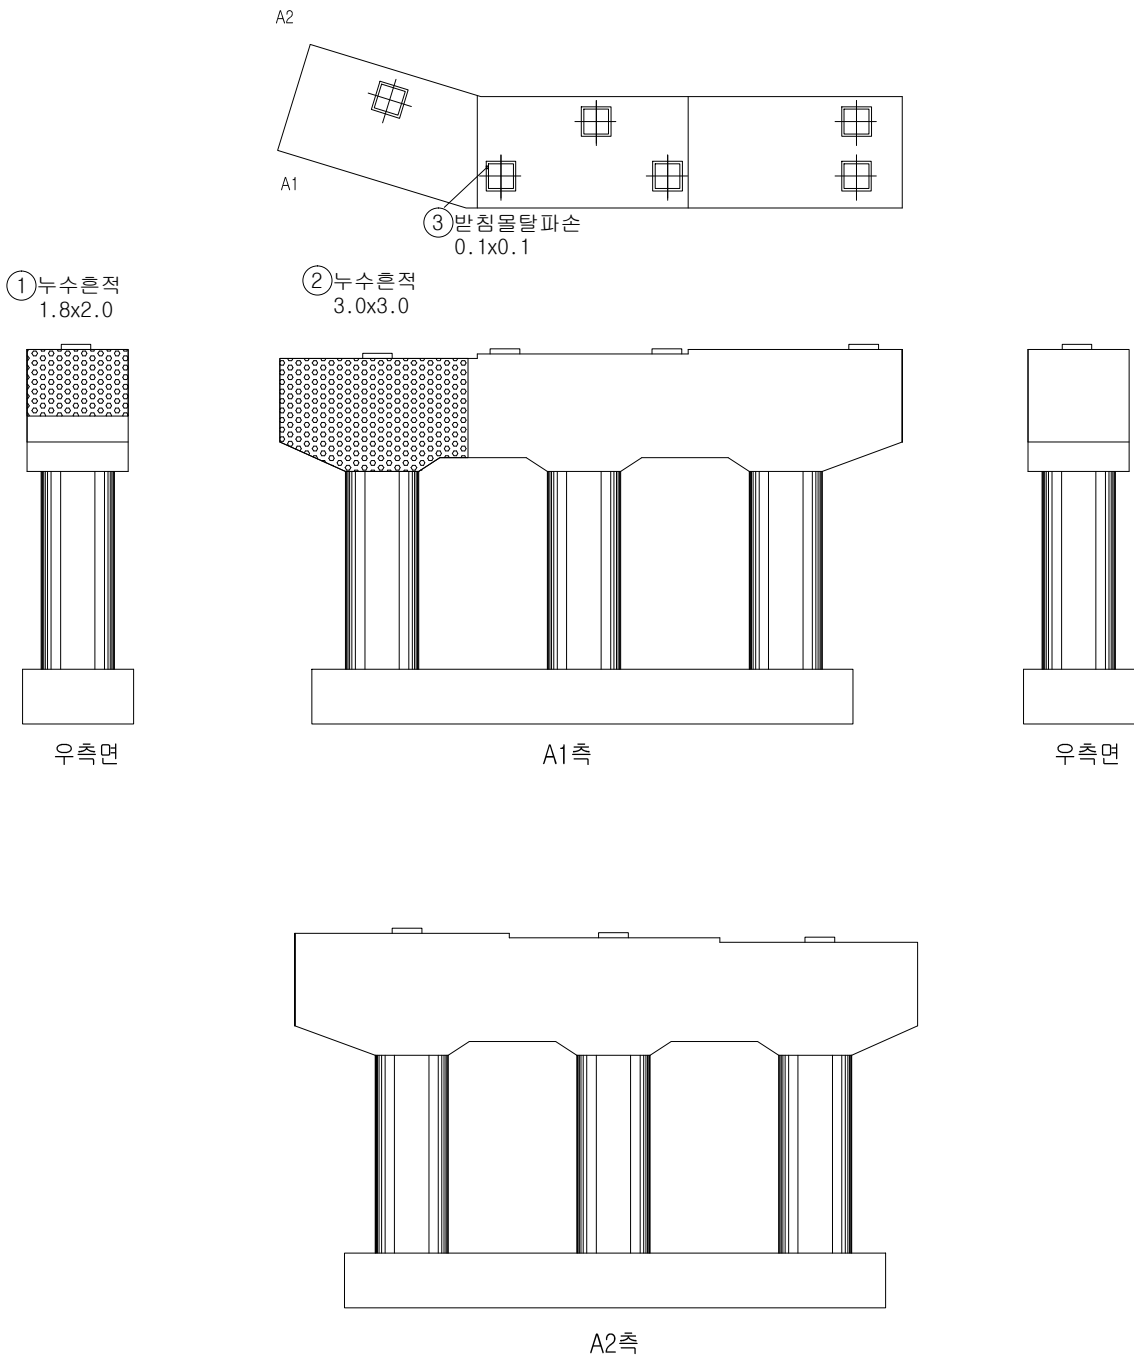
\*교각의 콘크리트 구체 전반에 표면 망상균열(CW=0.1mm)이 간헐적 발생됨

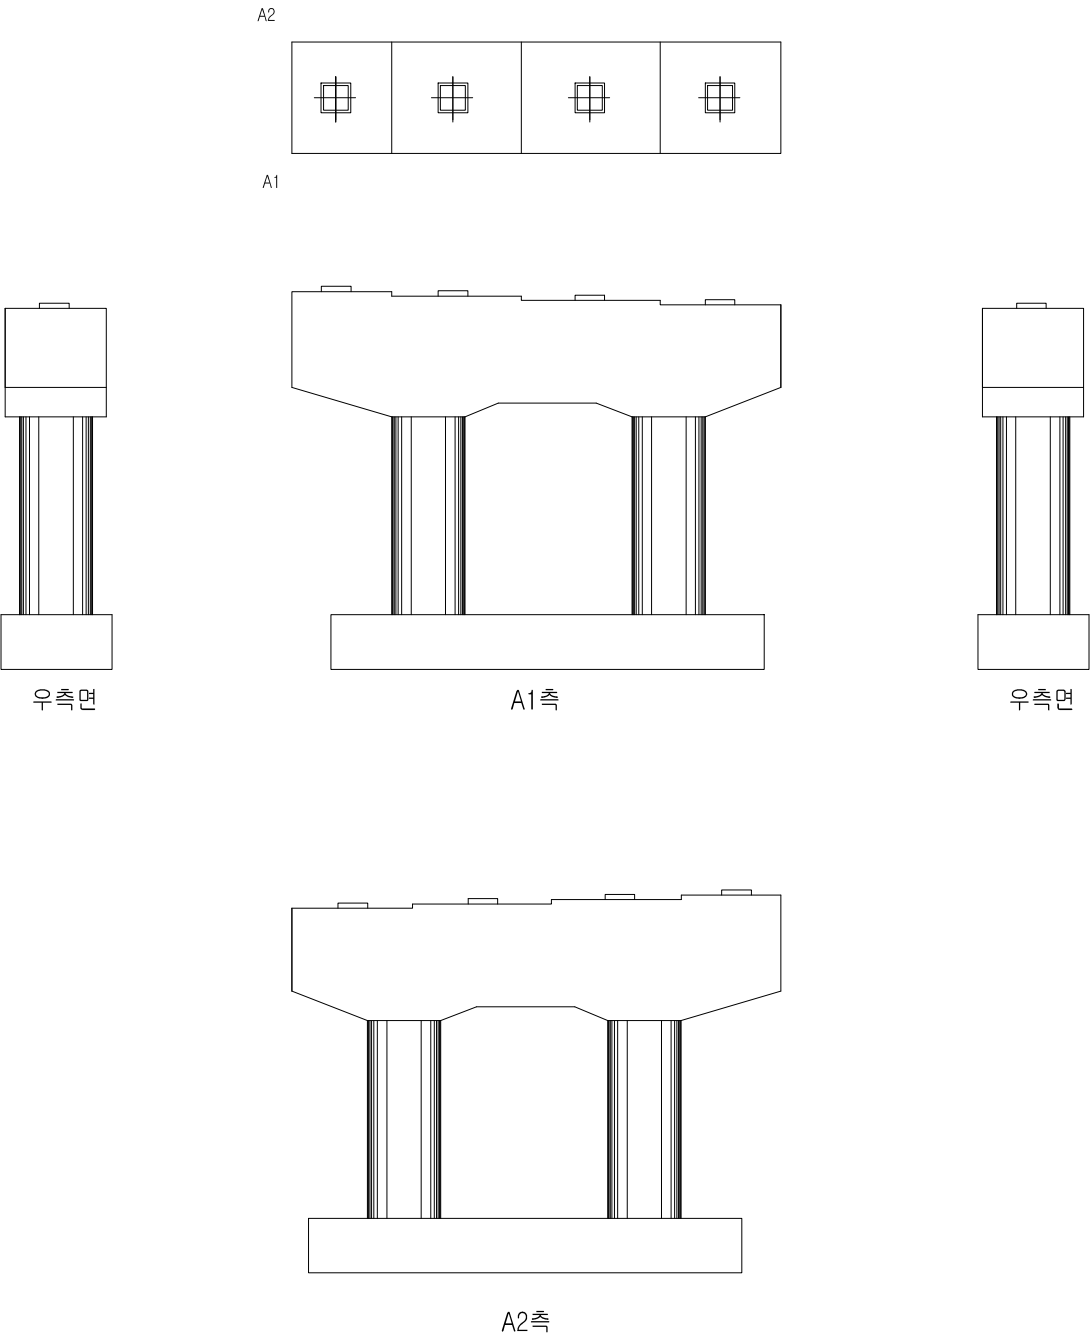
\*교각의 콘크리트 구체 전반에 표면 망상균열(CW=0.1mm)이 간헐적 발생됨

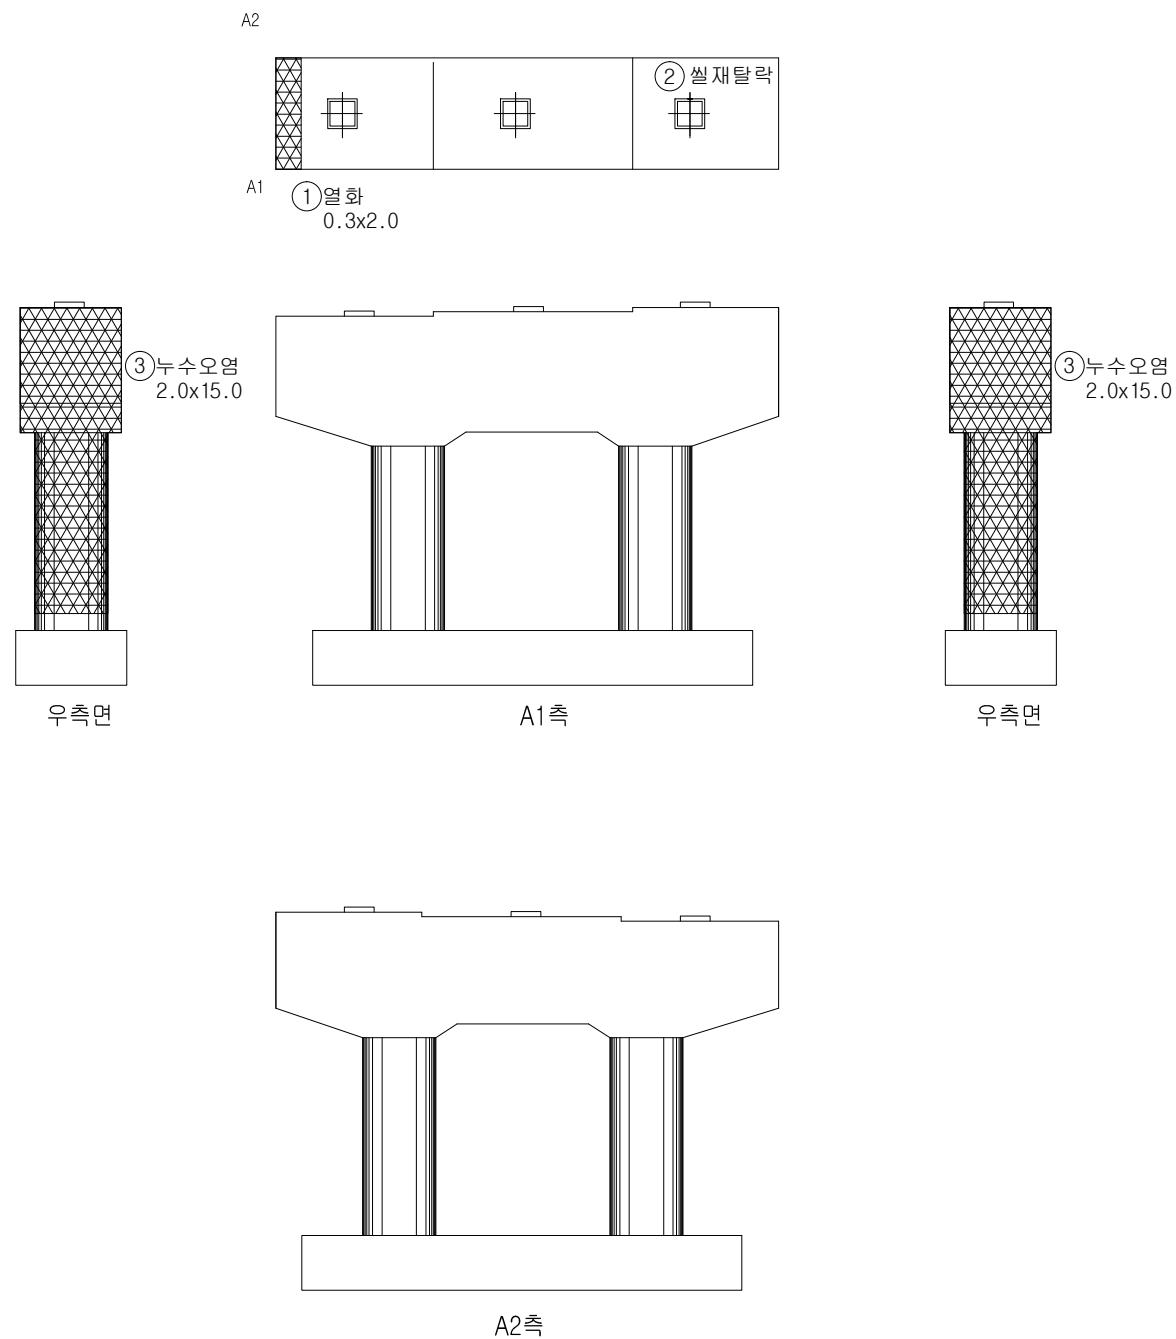
\*교각의 콘크리트 구체 전반에 표면 망상균열(CW=0.1mm)이 간헐적 발생됨

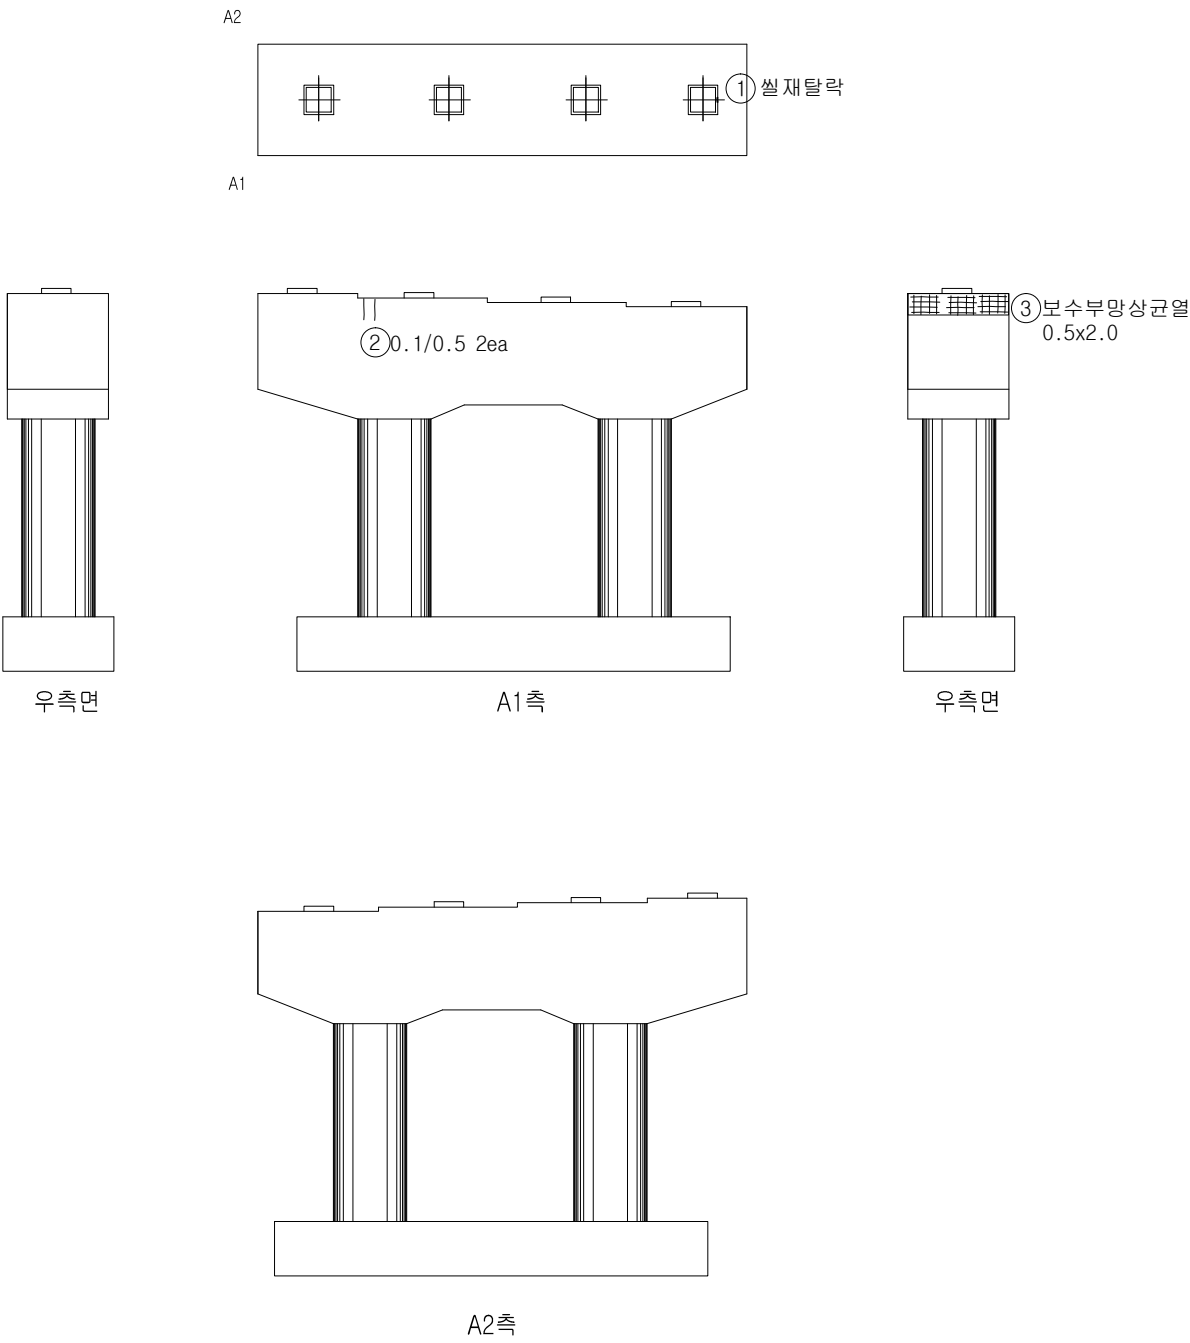
\*교각의 콘크리트 구체 전반에 표면 망상균열(CW=0.1mm)이 간헐적 발생됨

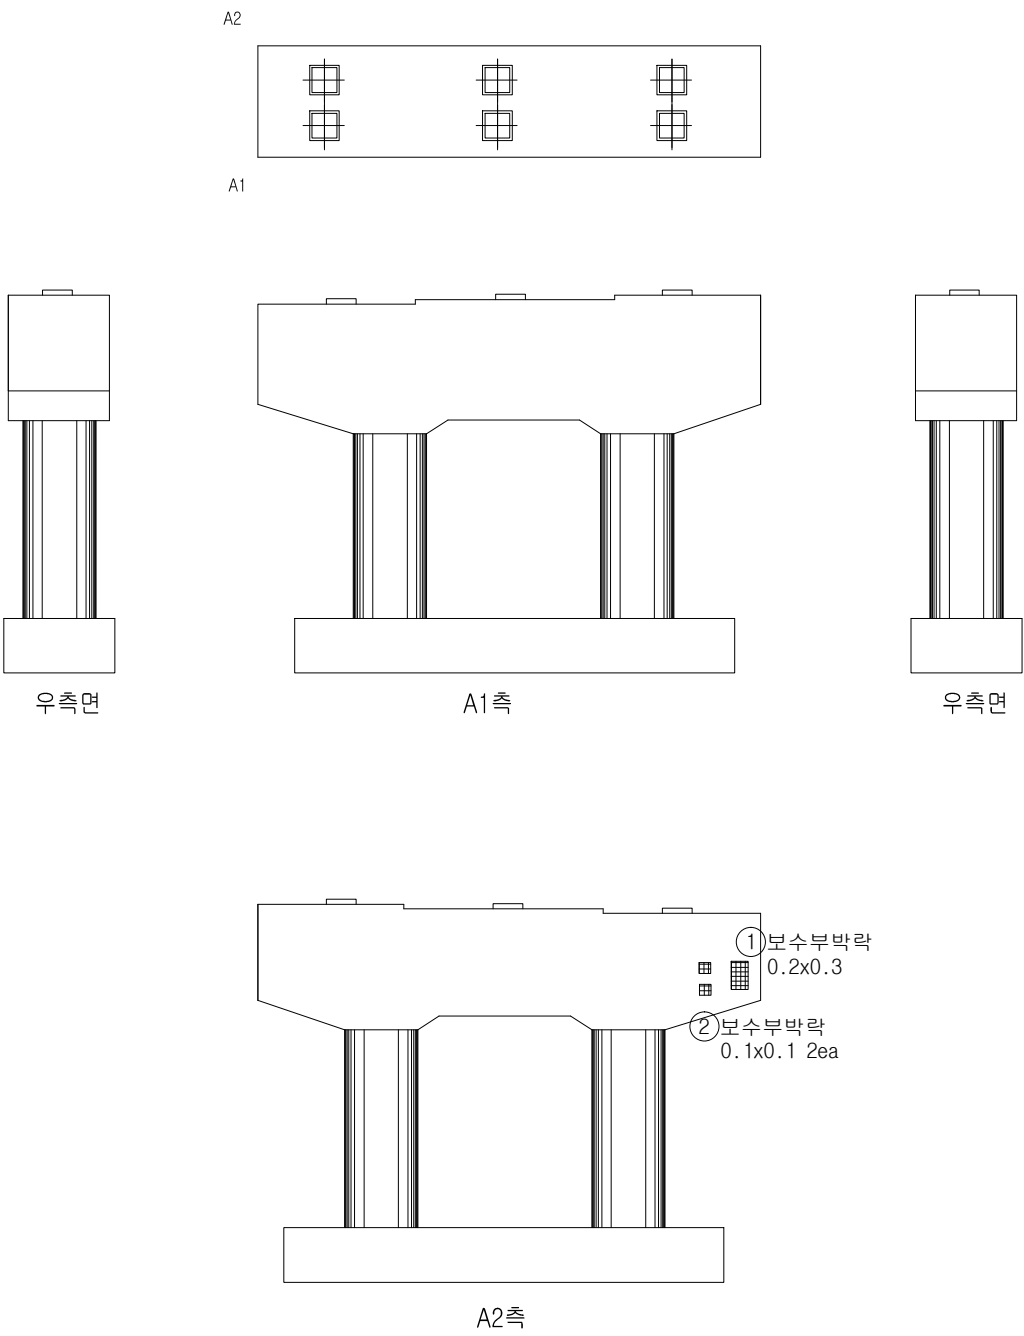
\*교각의 콘크리트 구체 전반에 표면 망상균열(CW=0.1mm)이 간헐적 발생됨

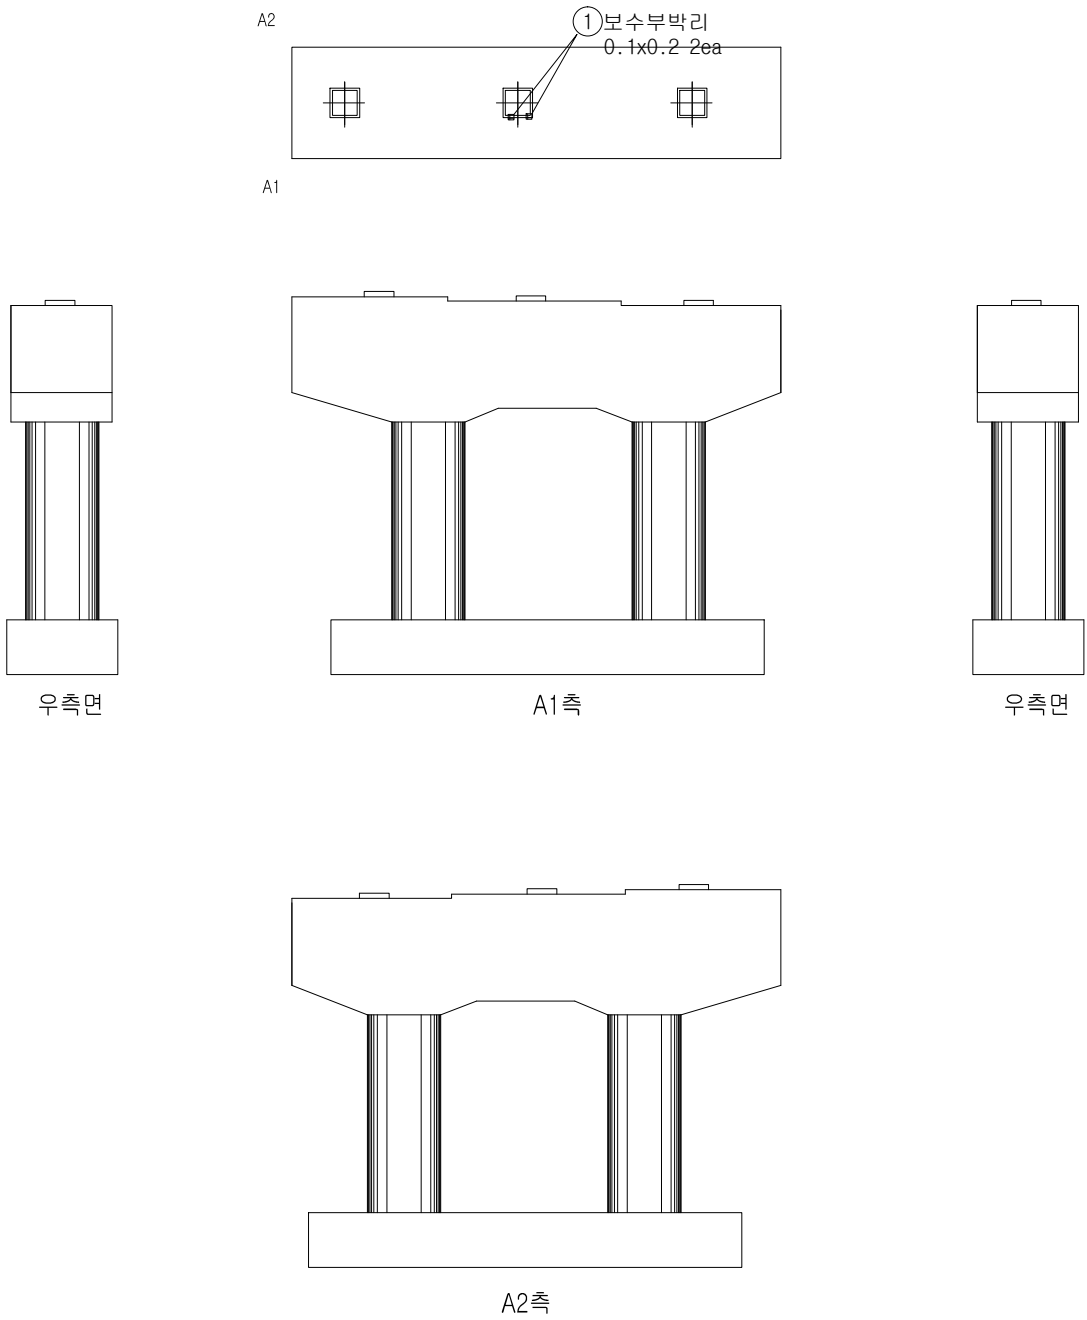
\*교각의 콘크리트 구체 전반에 표면 망상균열(CW=0.1mm)이 간헐적 발생됨
