범안대교

[주] 우림 종합 엔지니어링

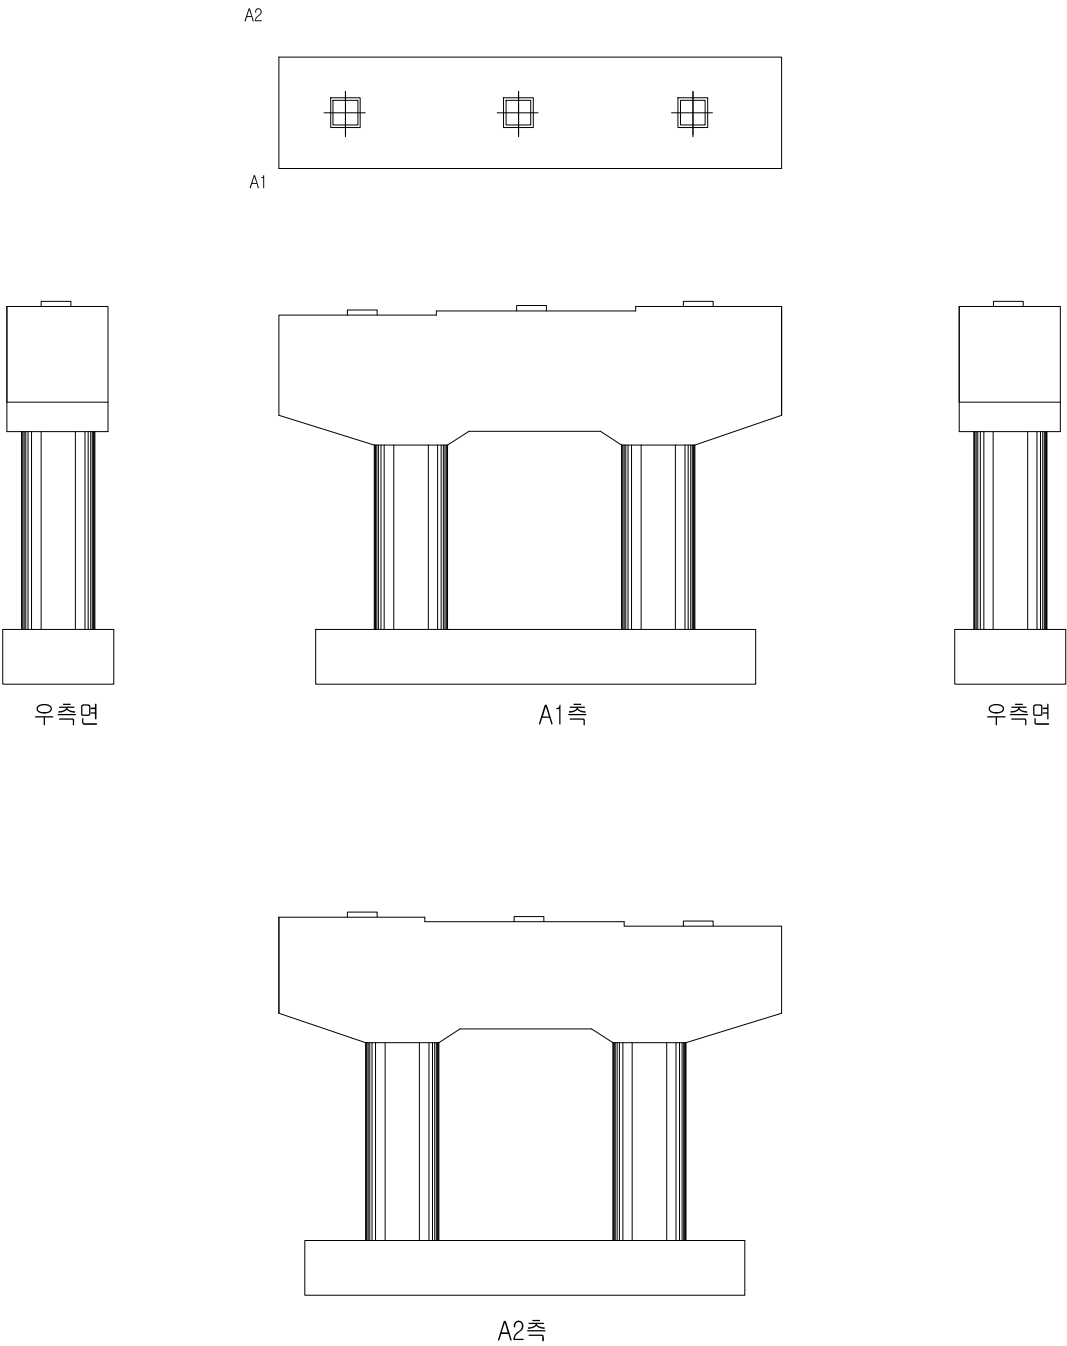
\*교각의 콘크리트 구체 전반에 표면 망상균열(CW=0.1mm)이 간헐적 발생됨

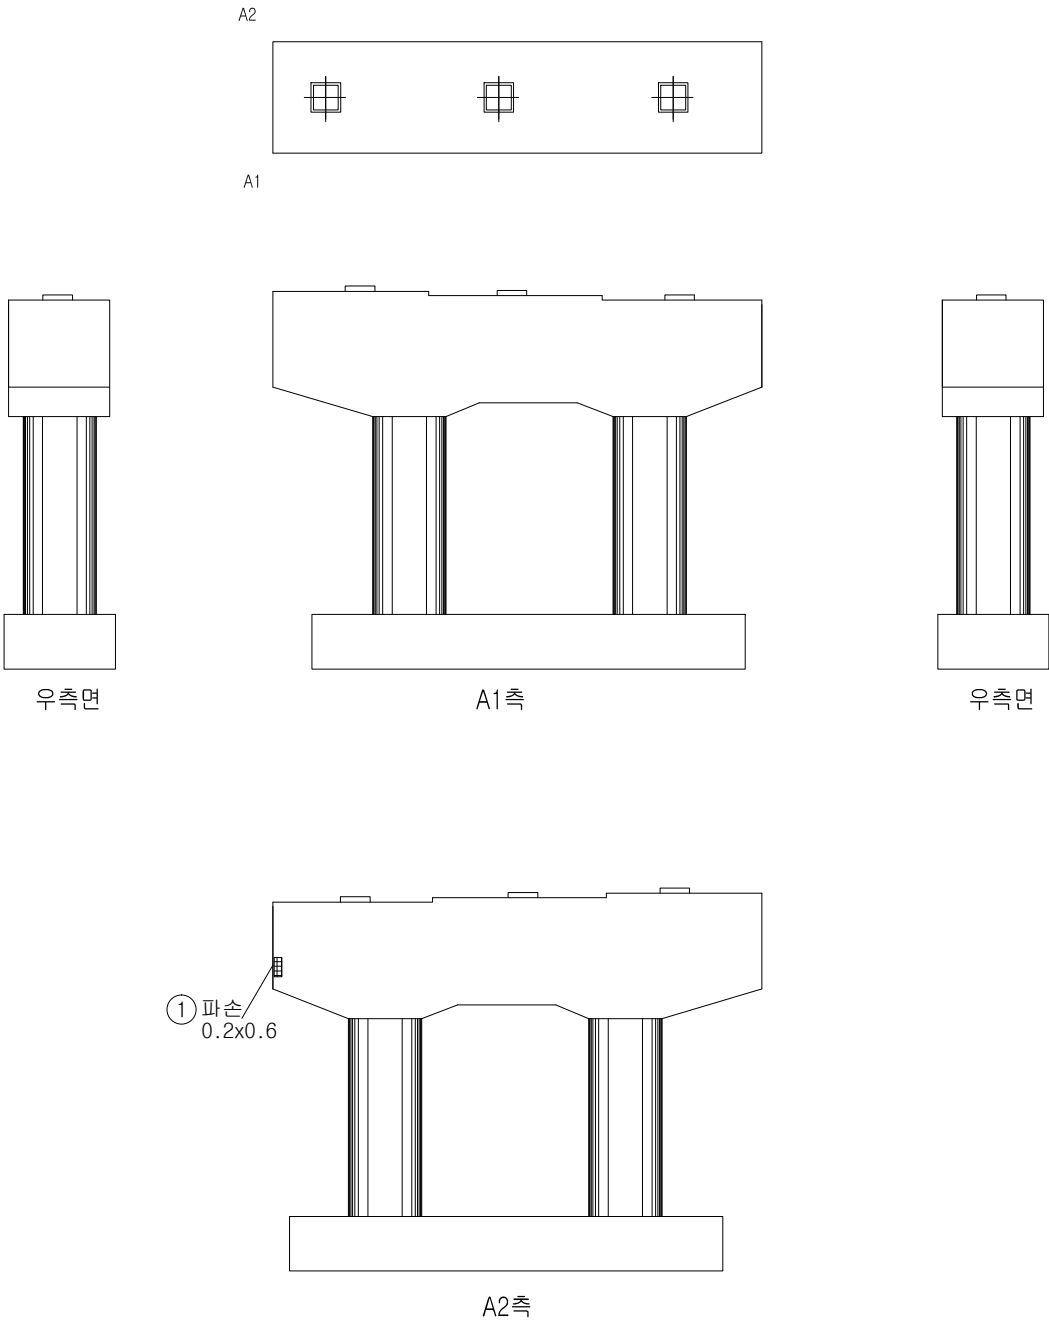
\*교각의 콘크리트 구체 전반에 표면 망상균열(CW=0.1mm)이 간헐적 발생됨
