범안대교

KEY PLAN

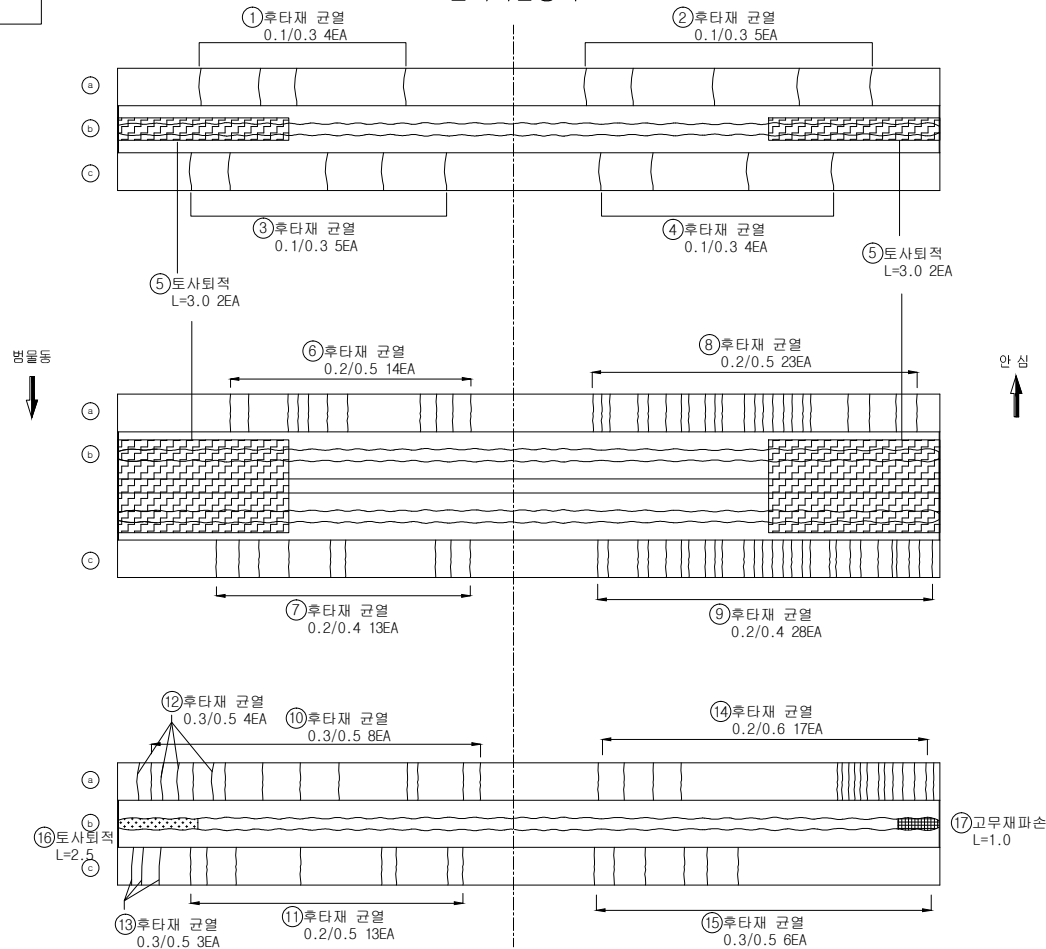
신축이음장치

\*\* 구축이음장치 부분 부식

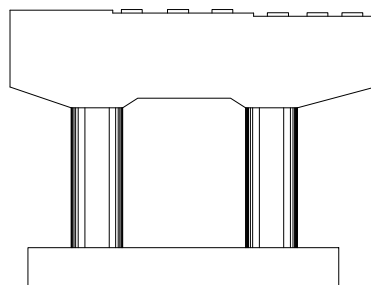
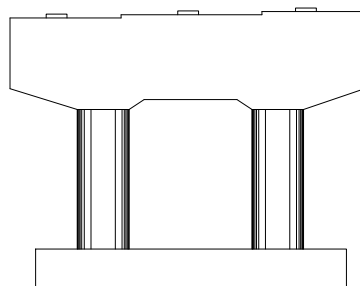
\*교각의 콘크리트 구체 전반에 표면 망상균열(CW=0.1mm)이 간헐적 발생됨

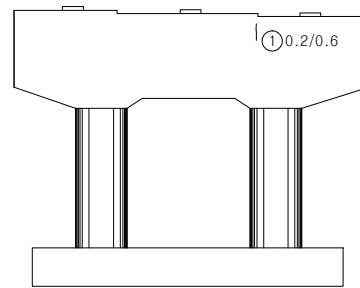
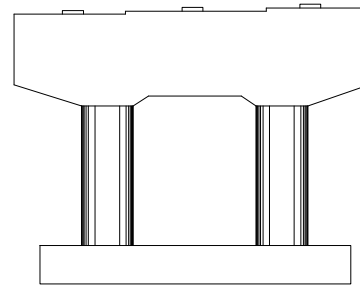
\*교각의 콘크리트 구조 전반에 표면 양상균열(CW=0.1mm)이 간헐적 발생됨

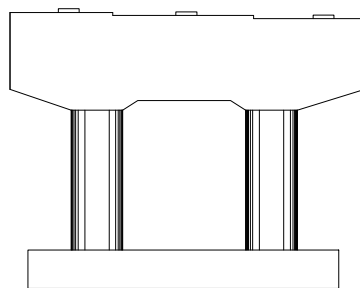
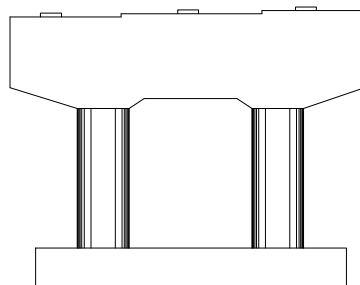
\*교각의 콘크리트 구체 전반에 표면 망상균열(CW=0.1mm)이 간헐적 발생됨

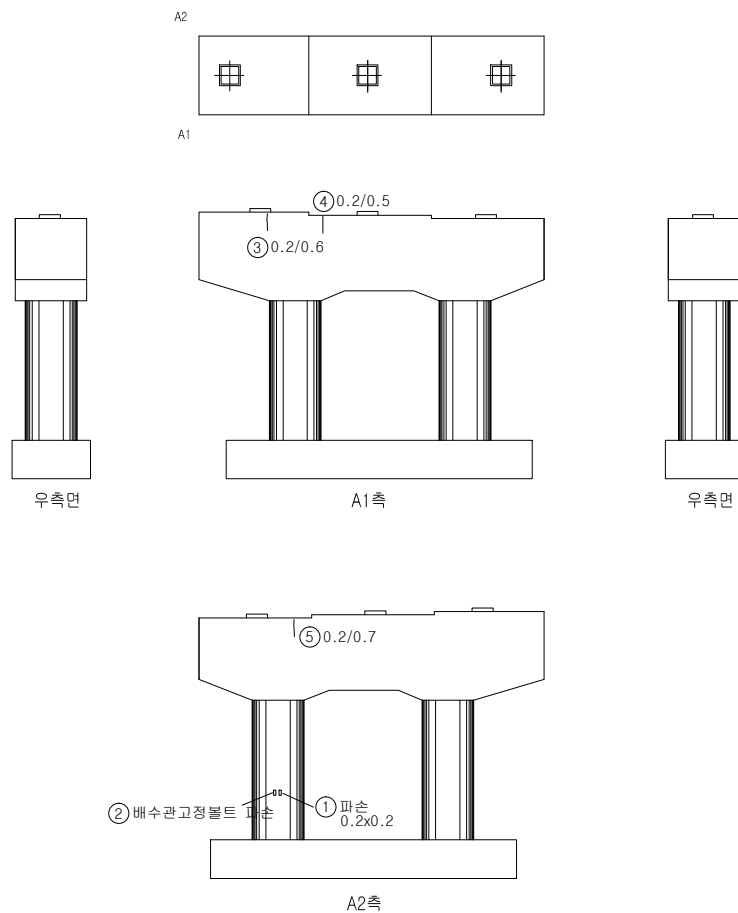
\*교각의 콘크리트 구체 전반에 표면 망상균열(CW=0.1mm)이 간헐적 발생됨

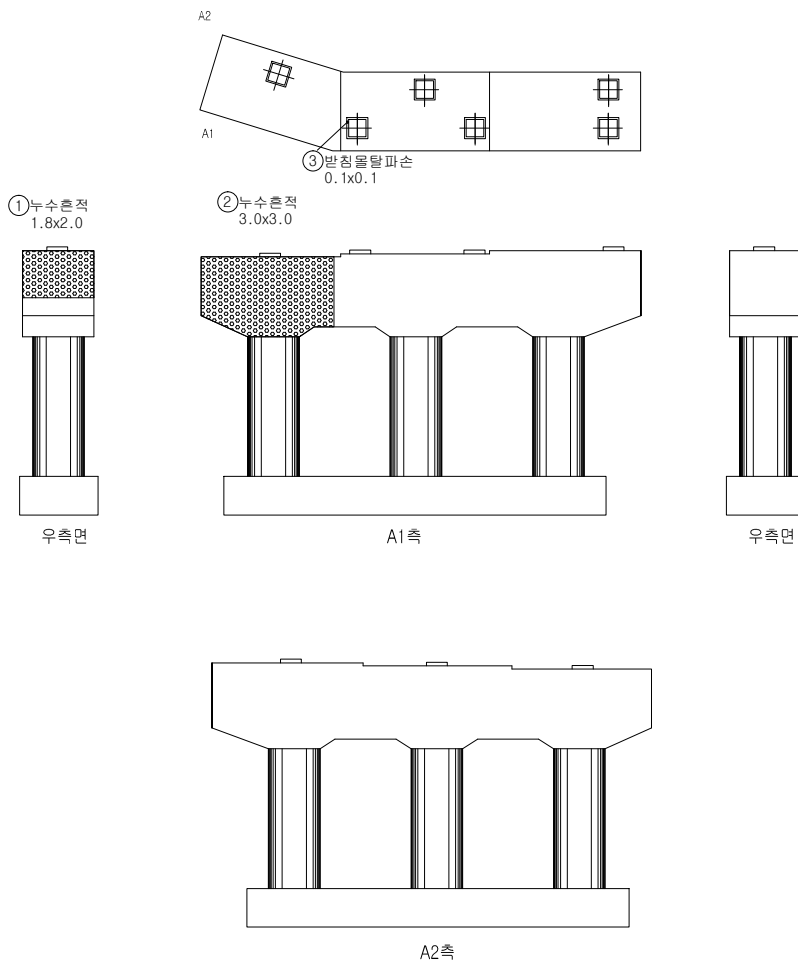
\*교각의 콘크리트 구체 전반에 표면 망상균열(CW=0.1mm)이 간헐적 발생됨

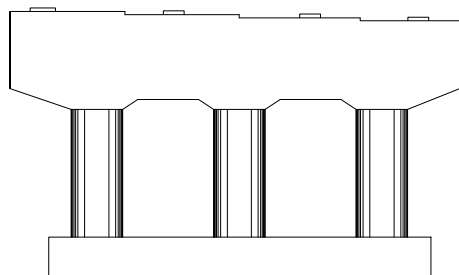
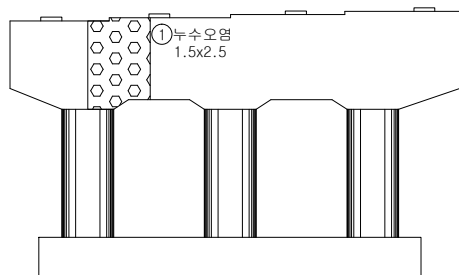
\*교각의 콘크리트 구체 전반에 표면 망상균열(CW=0.1mm)이 간헐적 발생됨

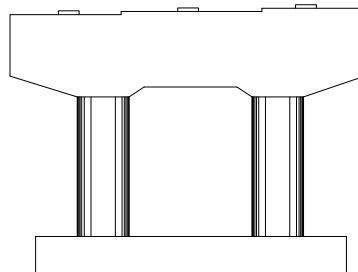
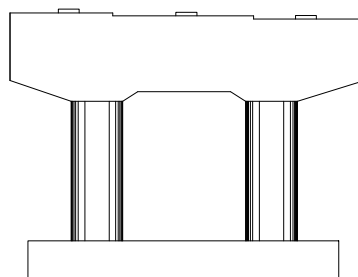
\*교각의 콘크리트 구체 전반에 표면 망상균열(CW=0.1mm)이 간헐적 발생됨

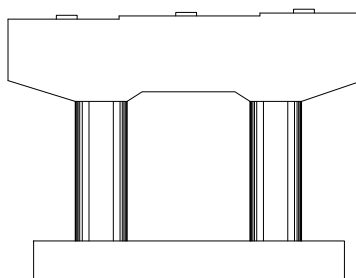
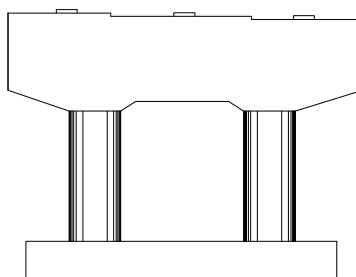
\*교각의 콘크리트 구체 전반에 표면 망상균열(CW=0.1mm)이 간헐적 발생됨

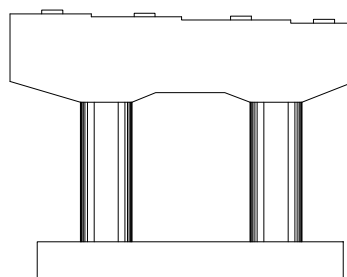
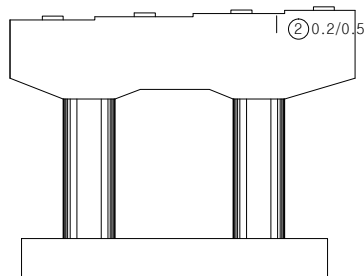
\*교각의 콘크리트 구체 전반에 표면 망상균열(CW=0.1mm)이 간헐적 발생됨

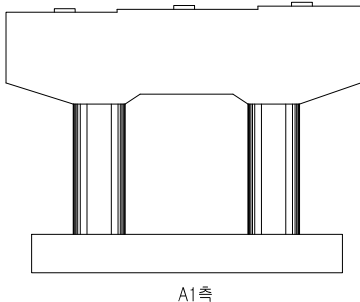
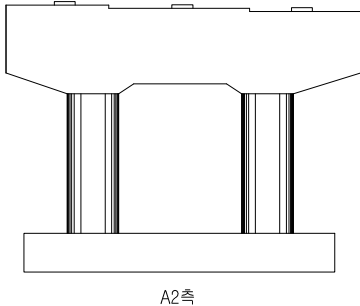
\*교각의 콘크리트 구체 전반에 표면 망상균열(CW=0.1mm)이 간헐적 발생됨

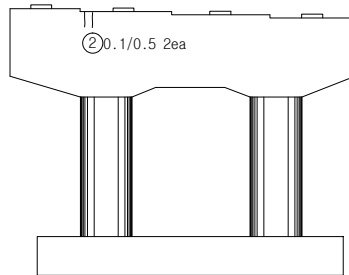
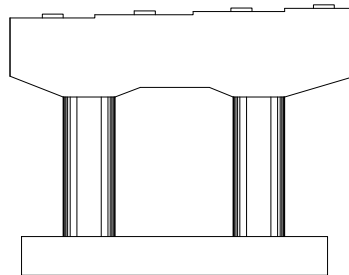
② 0.1/0.5 2ea

③ 보수부량상균열  
0.5x2.0

\*교각의 콘크리트 구체 전반에 표면 망상균열(CW=0.1mm)이 간헐적 발생됨

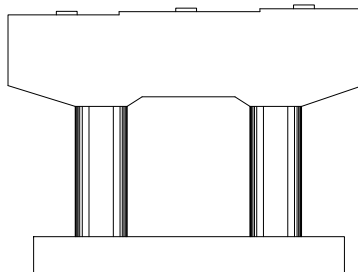
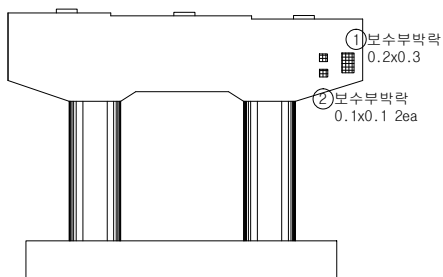
- ① 보수부박락  
0.2x0.3
- ② 보수부박락  
0.1x0.1 2ea

\*교각의 콘크리트 구체 전반에 표면 망상균열(CW=0.1mm)이 간헐적 발생됨

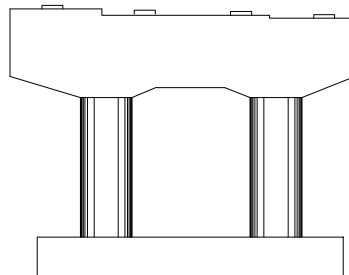
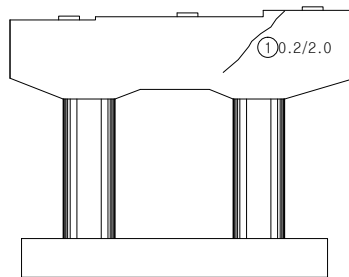
\*교각의 콘크리트 구체 전반에 표면 망상균열(CW=0.1mm)이 간헐적 발생됨

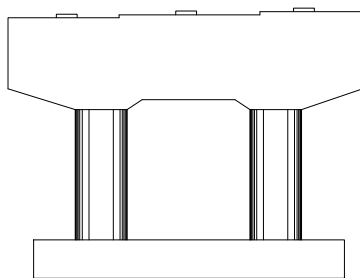
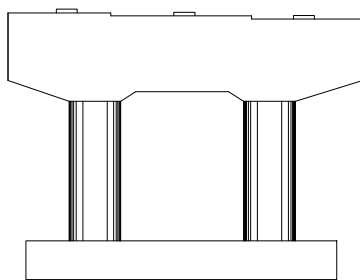
\*교각의 콘크리트 구체 전반에 표면 망상균열(CW=0.1mm)이 간헐적 발생됨

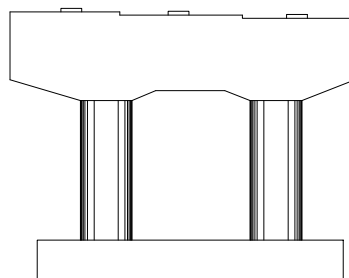
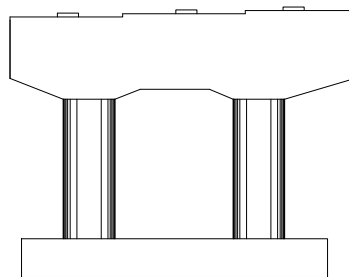
\*교각의 콘크리트 구체 전반에 표면 망상균열(CW=0.1mm)이 간헐적 발생됨

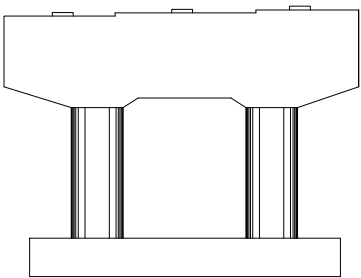
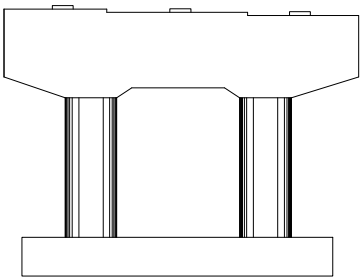
\*교각의 콘크리트 구체 전반에 표면 망상균열(CW=0.1mm)이 간헐적 발생됨

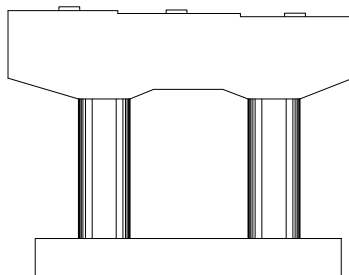
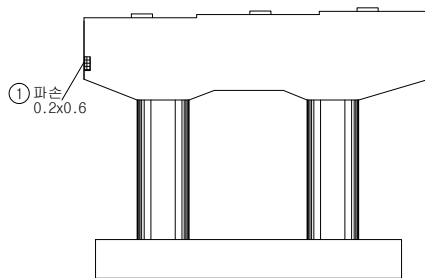
\*교각의 콘크리트 구체 전반에 표면 망상균열(CW=0.1mm)이 간헐적 발생됨
