# 연호고가교외 2개소 정밀안전진단 사                      진                      첩

(03\_범안대교)

2017. 6.

**(주)우림종합엔지니어링**

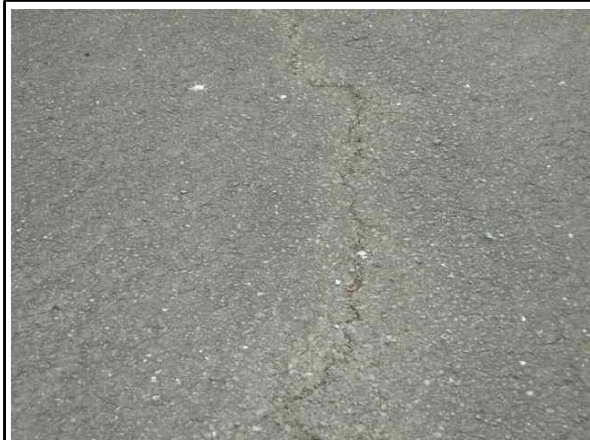
| 위 치 | 교면포장(S6, 범물방향) | 위 치 | 교면포장(S2, 안심방향) |
| 사진설명 | 아스콘 균열 | 사진설명 | 아스콘 망상균열 |

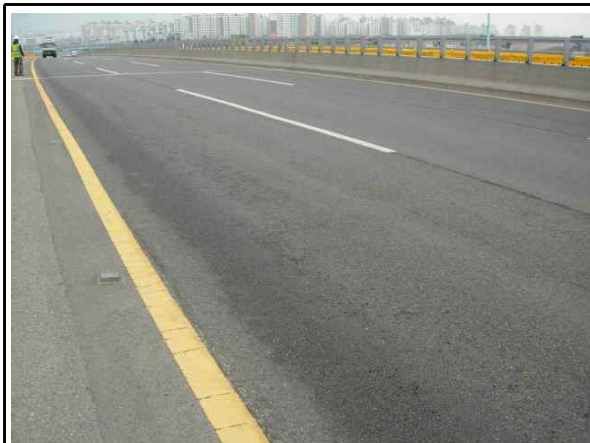
| 위 치 | 교면포장(S4, 안심방향) | 위 치 | 교면포장(S2, 안심방향) |
| 사진설명 | 아스콘 망상균열 | 사진설명 | 아스콘 패임 |

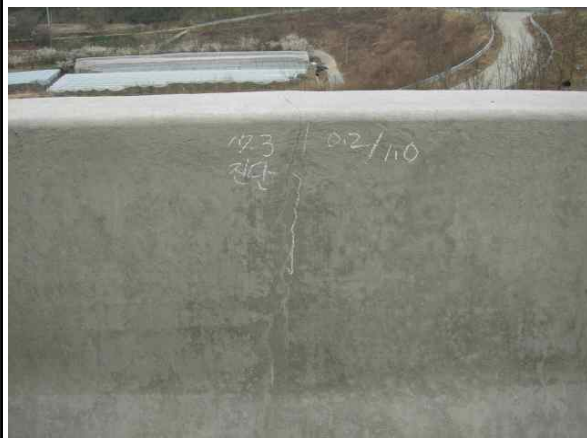
위 치 콘크리트방호벽(S1, 안심)

사진설명 균열(c/w=0.3mm미만)

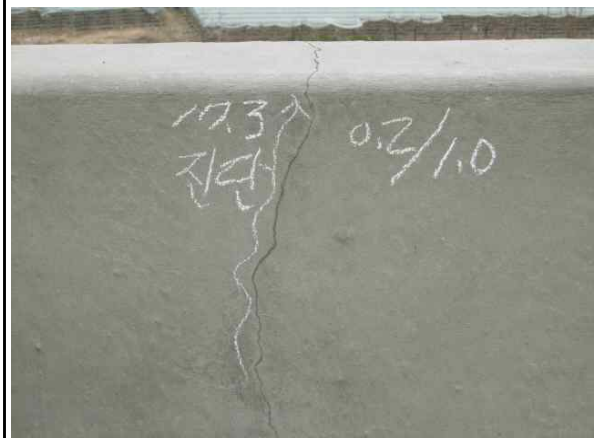
위 치 콘크리트방호벽(S2, 안심)

사진설명 균열(c/w=0.3mm미만)

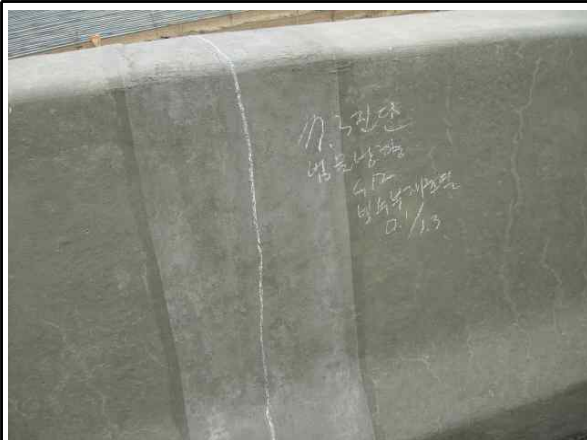
위 치 콘크리트방호벽(S11, 범몰)

사진설명 보수부재균열(c/w=0.3mm미만)

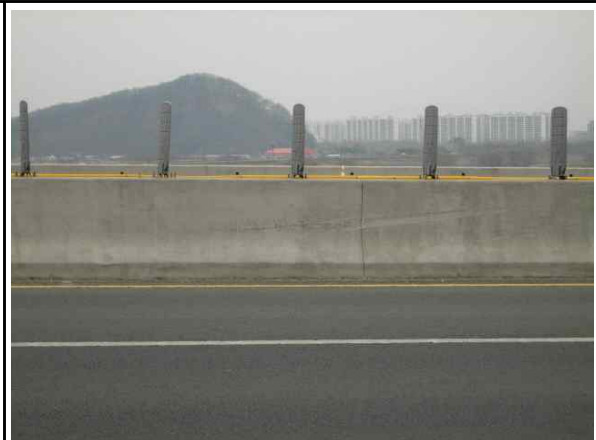
위 치 중앙분리대

사진설명 콘크리트 굽힘

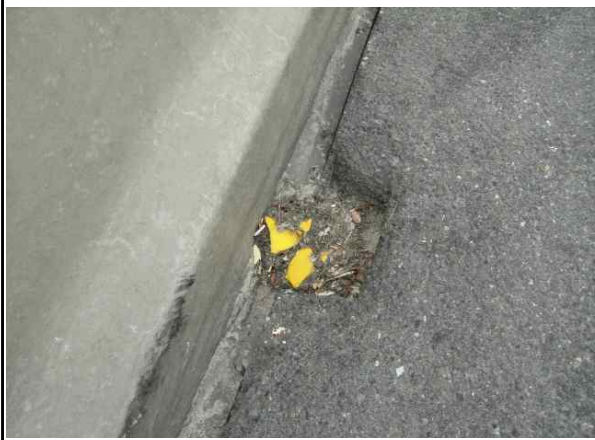
위 치 배수구(S87, 안심)

사진설명 배수구 막힘

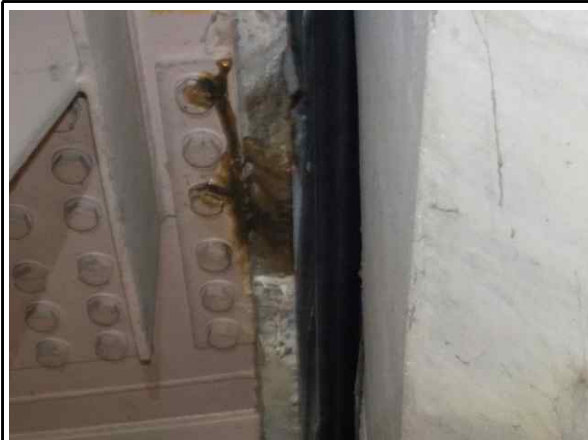
위 치 신축이음(A2)

사진설명 하부 고무재 변형(하부누수)

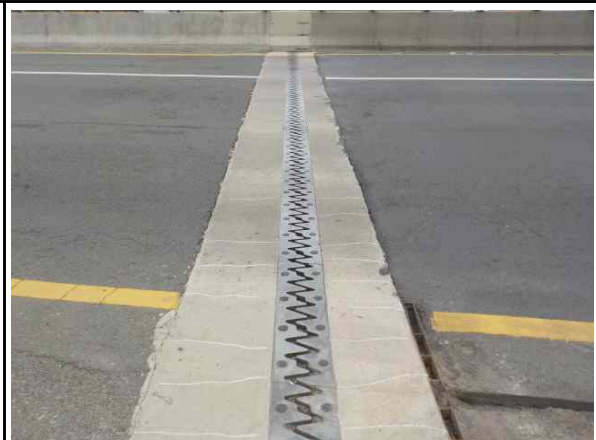
위 치 신축이음(A1)

사진설명 후타재 균열(다수 발생)

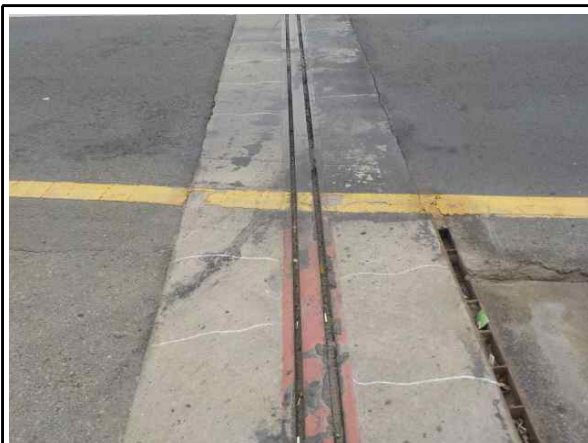
위 치 신축이음(P4)

사진설명 후타재 균열(다수 발생)

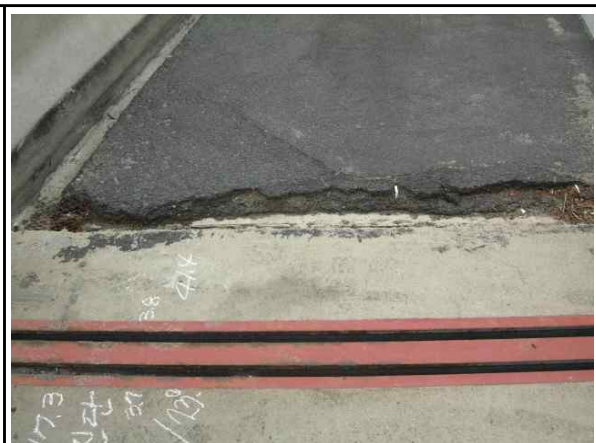
위 치 신축이음(P8)

사진설명 배수로 불량 및 이물질 퇴적

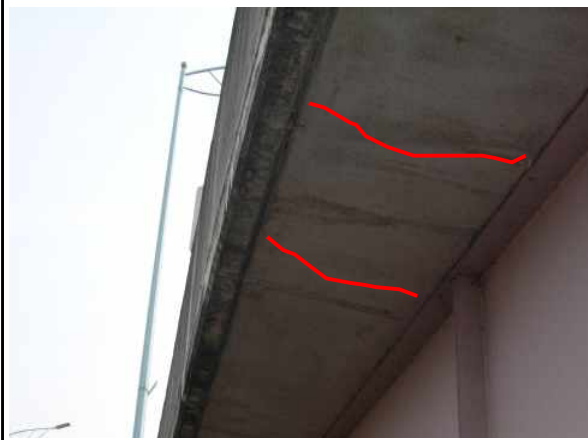
위 치 바닥판하면(S5)

사진설명 균열(c/w=0.1 ~ 0.2mm)

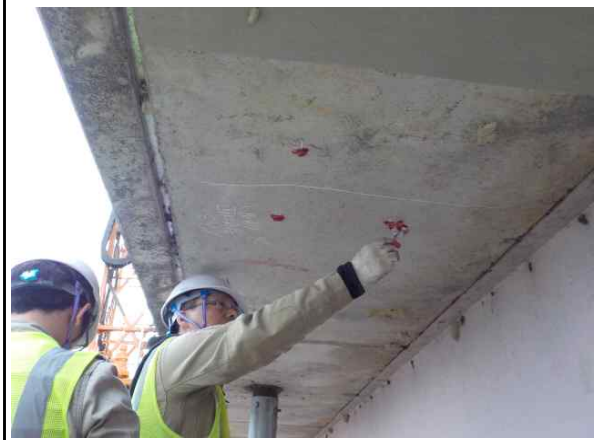
위 치 바닥판하면(S10)

사진설명 균열부 균열깊이측정 현황

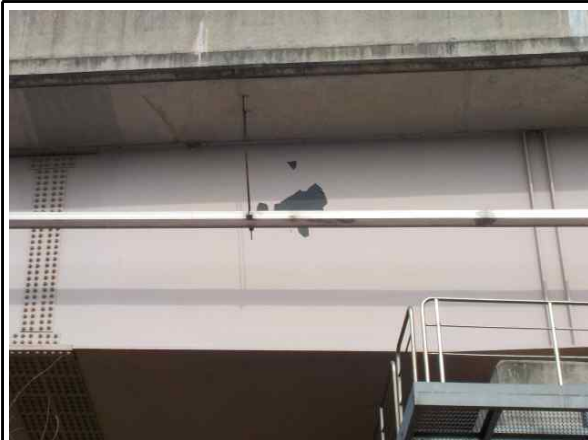
위 치 Steel Box Girder(외부, S1, G6)

사진설명 도장박리, 박락(A=0.6m\*0.8m)

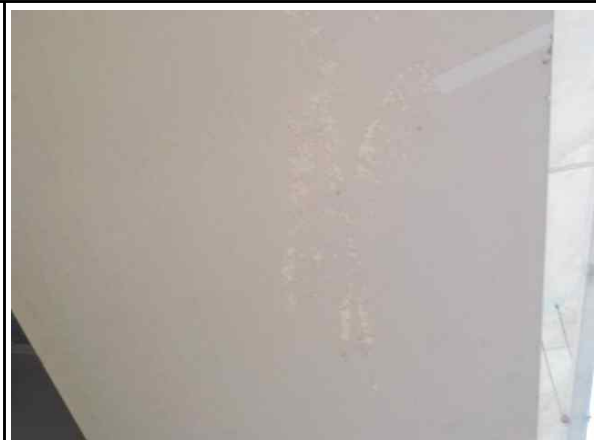
위 치 Steel Box Girder(외부, S10, G6)

사진설명 도장들뜸(A=1.0m\*5.0m)

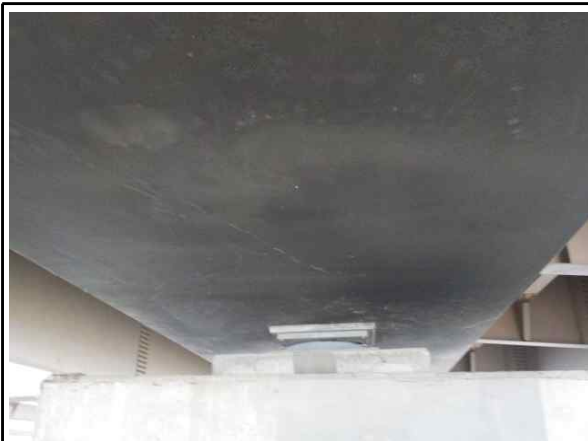
위 치 Steel Box Girder(외부, S10, G4)

사진설명 화재 그을음

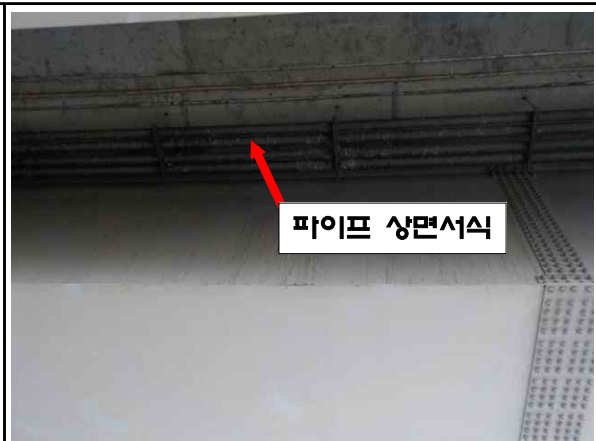
위 치 Steel Box Girder(외부, S10, G4)

사진설명 비둘기 배설물 퇴적

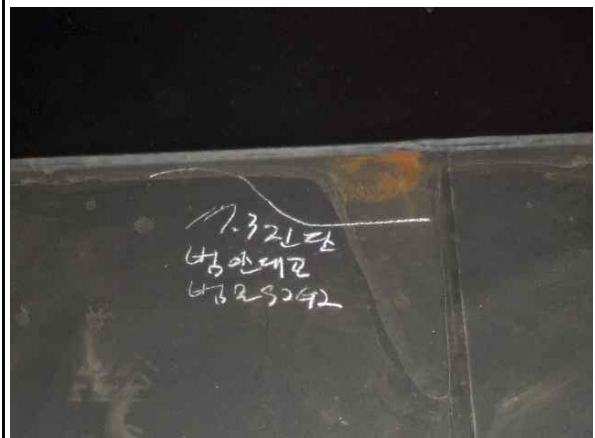
위 치 내부 하부플랜지(S2, G2)

사진설명 부식

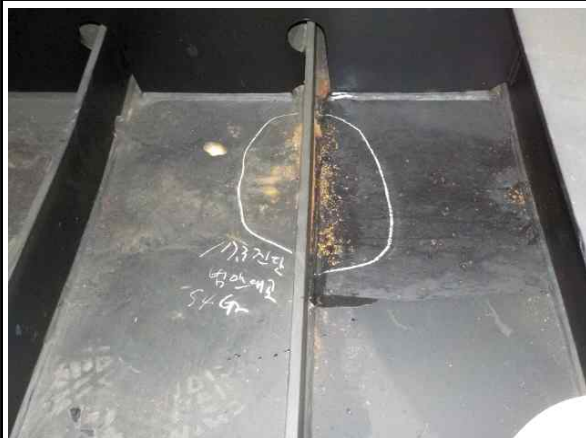
위 치 내부 하부플랜지(S4, G2)

사진설명 도장박락 및 부식

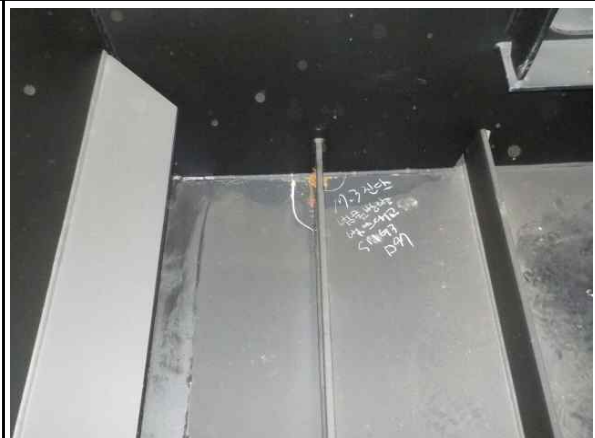
위 치 내부 하부플랜지(S11, G3)

사진설명 도장박락 및 부식

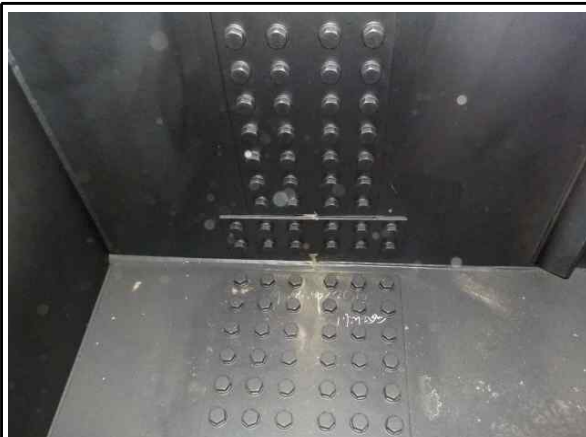
위 치 내부 현장이음부(S5, G2)

사진설명 실링처리미흡

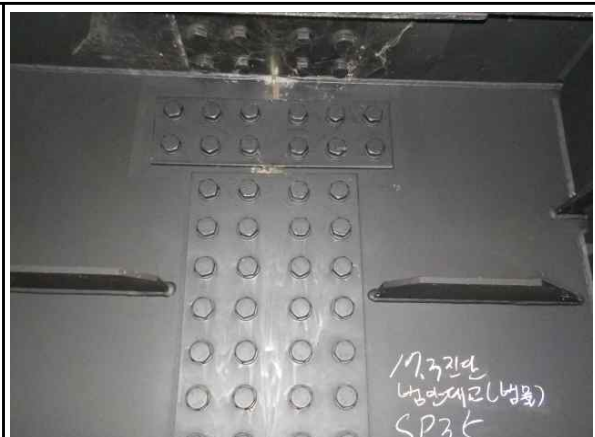
위 치 내부 현장이음부(S9, G1, SP35)

사진설명 실링처리미흡

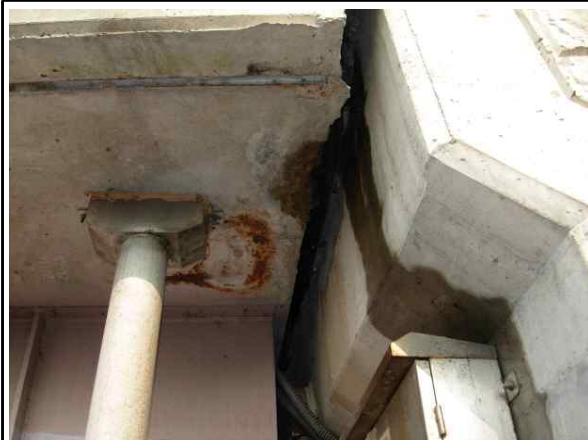
| 위 치 | 교대(A2) |

| 사진설명 | 신축이음부 우수유입 |

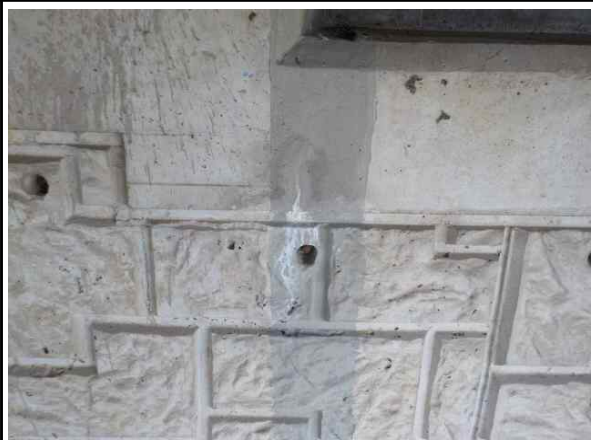
| 위 치 | 교대(A2) |

| 사진설명 | 콘크리트 백태 |

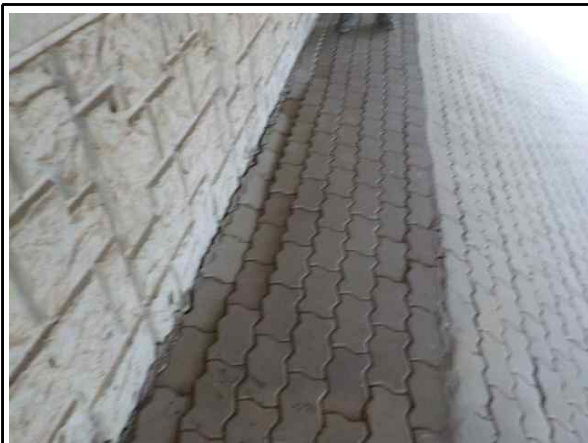
| 위 치 | 교대(A2) |

| 사진설명 | 범면 호안블럭 침하 |

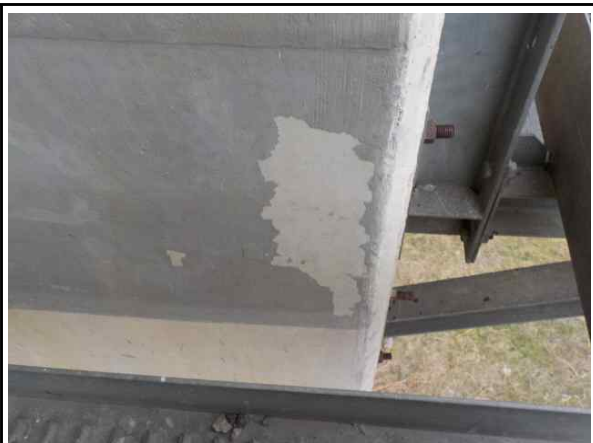
| 위 치 | 교각(P8, 교좌면) |

| 사진설명 | 보수부 박락 |

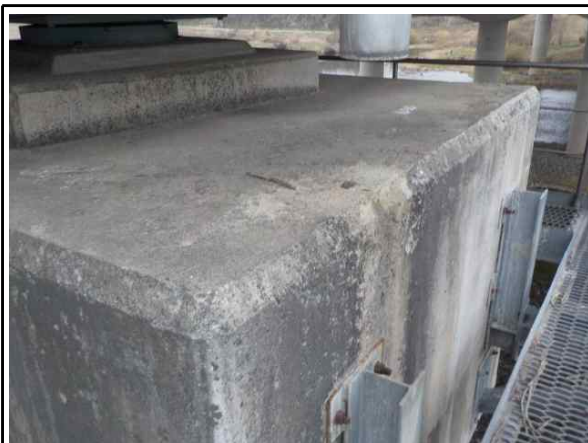
| 위 치 | 교각(P7, 코핑부) |

| 사진설명 | 누수흔적, 오염 |

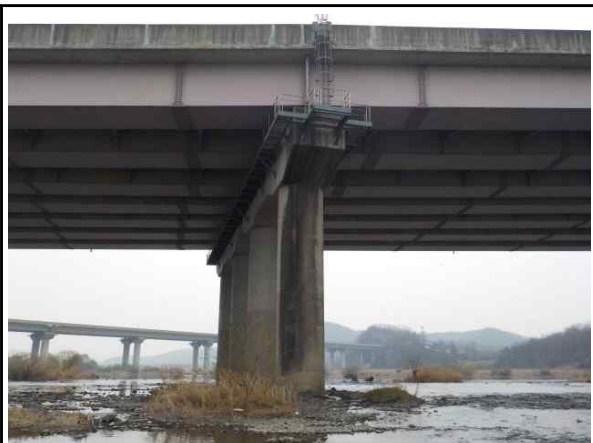
| 위 치 | 교각(P7, 기둥부) |

| 사진설명 | 누수흔적, 오염 |
