시설물 정밀점검용역  
(범안대교)

## 제3장

## 현장조사 및 시험

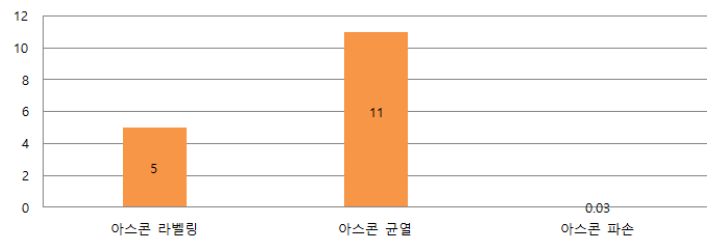
<그림 3.2.1> 교면포장 손상분포도

- 외관조사 결과, 일부구간 접속부 라벨링, 아스콘 균열 및 파손이 조사되었다.
- 기 진단 이후 교면포장 아스콘 재포장을 실시하여 전반적인 손상은 감소된 것으로 확인되었으며, 현재 차량의 주행성에 영향을 미칠만한 손상은 발생되지 않은 것으로 조사되었다.

- 포장부에 발생한 아스콘 균열 및 파손은 공용기간 증가 및 중차량 통과로 인한 손상으로 차량의 주행성에는 문제가 없을 것으로 판단되므로, 부재의 사용성 확보차원의 아스콘 실링 및 패칭 등의 유지관리가 요구된다.
- 접속부에 발생한 라벨링의 경우 공용기간 증가, 중차량 통과, 우수유입 등에 의해 발생한 것으로 판단된다. 현재 발생한 손상부의 경우 사용성 및 주행성에는 문제가 없을 것으로 판단되며, 기 발생한 손상부의 경우 손상의 진전 방지를 위한 아스콘 아스콘 패칭 등의 조치를 취하는 것이 바람직 할 것으로 판단된다.

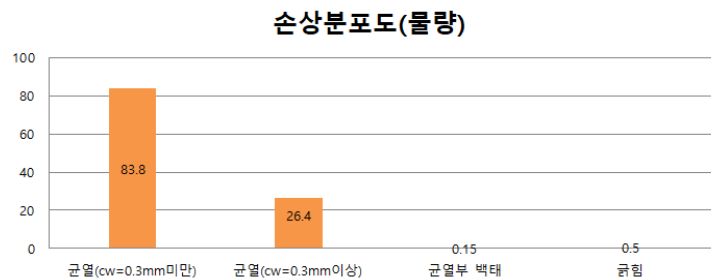
<그림 3.2.2> 방호벽 및 중앙분리대 손상분포도

- 방호벽 및 중앙분리대의 외관조사 결과, 균열, 균열부 백태, 굽힘이 국부적으로 조사되었다.
- 금회 조사된 손상과 기 진단과의 비교 검토 결과 방호벽 및 중앙분리대 균열의 경우 기 진단 이후 공용기간 증가에 의한 추가 손상 발생으로 손상이 증가된 것으로 확인되었으며, 균열부 백태 및 굽힘의 경우 기 진단 이후 추가 발생한 손상인 것으로 조사되었다.
- 그 외 구조물의 안정성에 영향을 미칠만한 손상은 발생되지 않은 것으로 확인되었다.

- 방호벽 및 중앙분리대의 외관조사 결과, 발생한 균열의 경우 폭 0.3mm 내·외인 것으로 확인되었으며, 이는 건조수축, 온도변화 등에 의해 발생한 것으로 판단된다. 또한 기 진단 이후 일부구간 차량충돌, 균열부 우수유입 등에 의한 긁힘, 균열부 백태가 추가 발생한 것으로 조사되었다. 발생한 기 손상부의 경우 구조물의 내구성 증진을 위한 표면처리, 주입보수, 단면보수 등의 조치가 요망된다.

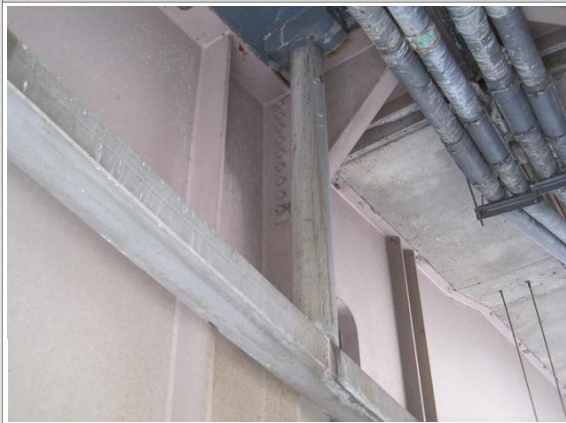
- 배수시설에 대한 외관조사 결과, 배수관 이음부 누수 및 신축이음 유도배수관 파손이 조사되었으며, 기 발생한 손상의 경우 신규 발생한 손상인 것으로 확인되었다.
- 기 진단 시 발생한 배수구 막힘의 경우 관리주체의 주기적인 정비 등의 유지관리로 인해 현재 상태는 양호한 것으로 확인되었다.

<S1> 배수관 이음부 누수

- 배수시설에 발생된 배수관 이음부 누수 및 신축이음 하부 유도배수관 파손, 유도배수관 길이부족, 법면 수직도수로 이격의 경우 공용기간 증가에 따른 열화에 의해 발생한 손상으로 판단되며, 구조물의 원활한 배수기능 확보를 위한 정비, 단면보수 등의 조치가 요망된다.
- 배수관 위치 불량은 교각 코핑부에 낙수되어, 코핑부 열화 등의 손상 유발 가능성이 존재하므로 손상의 진전시 배수관 추가 연결 등의 조치가 요구된다.

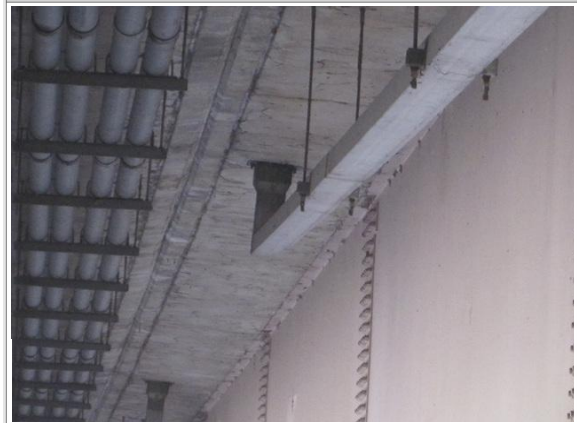
<S3> 배수관 이음부 누수

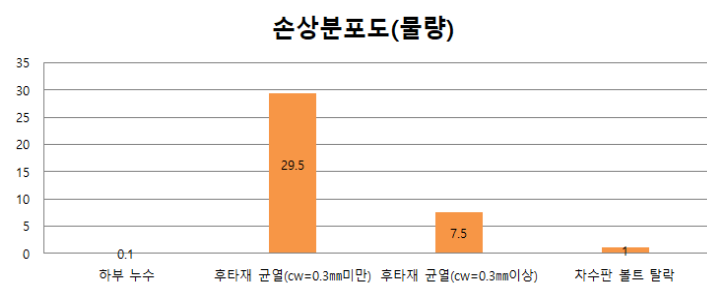
<그림 3.2.4> 신축이음 손상분포도

- 신축이음 본체는 본체유동 및 파손, 충격음 등은 조사되지 않았으며, A2의 경우 경미한 하부 누수가 확인되었다.
- 신축이음 후타재는 건조수축, 온도변화 등에 의한 균열이 조사되었으며, 차수판의 경우 차수판 볼트 탈락이 확인되었다.
- 기 진단 시 발생된 유간 토사퇴적의 경우 관리주체의 주기적인 정비 등의 유지관리로 인해 현재 상태는 양호한 것으로 확인되었다.

- 신축이음에 대한 외관조사 결과, 발생한 후타재 균열의 경우 폭 0.3mm 내·외의 균열로 건조수축, 온도변화 등에 의해 발생한 것으로 판단되며, 신축이음의 거동 및 주행차량의 안정성에 영향을 미칠만한 손상은 아니나, 손상의 진전 방지를 위한 표면처리, 주입 보수 등의 조치가 요망된다.
- A2측에 발생한 신축이음 하부 누수의 경우 하부 물받이와 바닥판 콘크리트의 경계면을 통해 유입된 우수에 의한 손상으로 판단되며, 현재 손상정도가 경미하여 주의관찰 후 손상의 진전 시 적절한 조치를 취하는 것이 바람직 할 것으로 판단된다.
- 차수판 볼트 탈락의 경우 장기공용에 따른 손상으로 재체결 등의 조치가 요망된다.

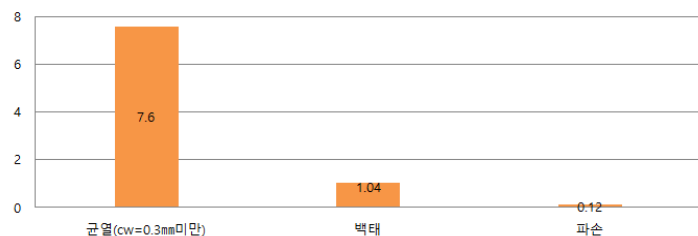
<그림 3.2.5> 바닥판 하면 손상분포도

- 바닥판 하면에 대한 외관조사 결과, 일부구간 균열, 백태, 파손이 조사되었으며, 기 진단 이후 일부 균열에 대한 보수를 실시하여 전반적인 손상 물량은 감소된 것으로 확인되었다.
- 금번 점검시 조사된 백태, 파손의 경우 기 진단 이후 추가 발생된 손상인 것으로 확인 되었으며, 구조물의 안정성에 영향을 미칠만한 정도는 아닌 것으로 판단된다.

- 바닥판 하면의 외관조사 결과, 발생한 균열의 경우 폭 0.3mm 미만의 균열로 건조수축, 온도변화 등에 의한 비구조적 균열인 것으로 판단된다. 또한 국부적으로 발생한 파손 및 백태의 경우 장기공용에 의한 열화, 외부 충격 및 외부로부터 유입된 우수에 의한 손상으로 판단되며, 기 발생한 손상부의 경우 구조물의 내구성 증진 및 손상의 진전방지를 위한 표면처리, 단면보수 등의 조치가 요망된다.

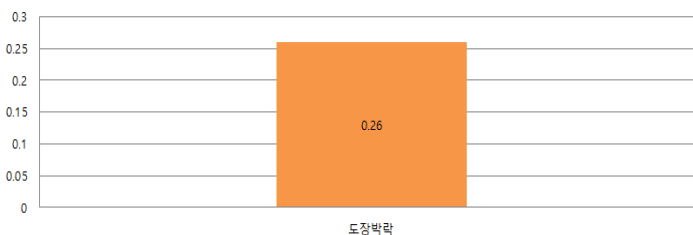
<그림 3.2.6> 거더 내·외부 및 가로보 손상분포도

- 거더 외부에 대한 외관조사 결과, 일부구간 도장박락이 조사되었으며, 거더 내부의 경우 손상이 없는 양호한 상태인 것으로 확인되었다.
- 기 진단 시 발생된 손상인 누수흔적, 도장들뜸, 이물질퇴적 등의 손상부의 경우 보수를 실시하여 손상이 감소된 것으로 확인되었으며, 도장박락의 경우 공용기간 증가, 외기환경 등에 의해 손상 물량이 증가 한 것으로 조사되었다.

- 거더 외부에 발생된 도장박락의 경우 장기공용에 의한 열화, 외기환경 등에 의해 발생된 것으로 추정되며, 해당 손상부의 경우 우수유입시 거더 녹발생 및 부식 등의 2차 손상이 발생될 우려가 있으므로 재도장 등의 조치를 취하는 것이 바람직 할 것으로 판단된다.
- 거더 내부의 경우 손상이 없는 양호한 상태인 것으로 판단되며, 추후 주기적인 점검을 통한 손상의 발생 여부 파악 등의 유지관리를 실시하는 것이 바람직 할 것으로 판단된다.
- 가로보의 경우 손상이 없는 양호한 상태인 것으로 판단되며, 추후 주기적인 점검을 통한 손상의 발생 여부 파악 등의 유지관리를 실시하는 것이 바람직 할 것으로 판단된다.

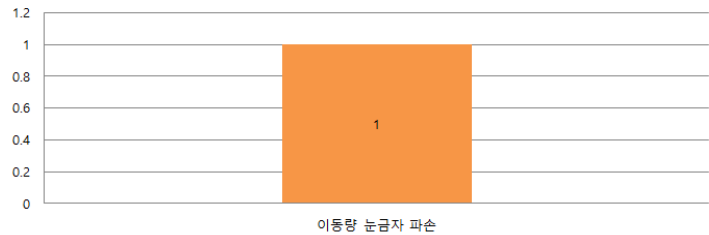
<그림 3.2.7> 교량받침 손상분포도

- 교량받침의 외관조사 결과, 이동량 눈금자 파손이 조사되었다.
- 기 진단 시 조사된 손상인 도장들뜸, 받침물탈 파손, 보수부 박리 등의 손상부는 보수를 실시하여 손상이 감소된 것으로 확인되었으며, 현재 보수부의 상태는 양호한 것으로 조사되었다.

- 교량받침에 대한 외관조사 결과, 이동량 눈금자 파손이 조사되었으며, 이는 공용기간 증가에 따른 손상으로 판단된다. 기 발생한 손상부의 경우 교량받침의 신축거동 파악 등의 유지관리를 위한 정비가 요망된다.
- 그 외 교량받침의 거동에 영향을 미칠만한 손상은 발생되지 않은 것으로 확인되었으며, 추후 주기적인 점검을 통한 손상의 발생 여부 파악 등의 유지관리가 필요할 것으로 판단된다.

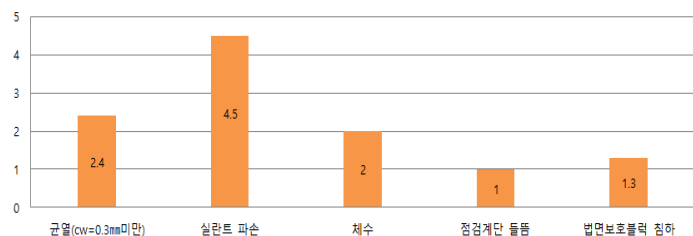
<그림 3.2.8> 교대 손상분포도

- 교대에 대한 외관조사 결과, 균열, 실란트 파손, 법면보호블럭 침하, 체수 등의 손상이 조사되었다. 기 진단 이후 일부 손상의 경우 보수를 실시하였으며 보수 상태는 양호한 것으로 확인되었고, 이로 인해 일부 손상이 감소된 것으로 확인되었다.
- 교각에 대한 외관조사 결과, 균열( $cw=0.3\text{mm}$  내·외), 망상균열, 누수오염 및 열화가 발생된 것으로 조사되었다. 기 진단 이후 박락 등의 일부 손상의 경우 보수를 실시하여 손상이 감소된 것으로 확인되었으며 보수상태는 양호한 것으로 확인되었고, 일부 균열 및 누수오염의 경우 손상의 진전으로 인해 손상이 증가된 것으로 조사되었다.

- 교대에 발생한 균열은 건조수축, 온도변화 등에 의해 발생한 비 구조적인 손상으로 추정되며, 구조물의 내구성 증진 및 손상의 진전 방지를 위한 표면처리 등의 조치가 요망된다. 그 외 발생한 실란트 파손 및 점검계단 들뜸, 체수의 경우 장기공용으로 인한 열화, 우수유입 등에 의해 발생한 손상으로 추정되며, 실란트 파손의 경우 손상정도가 경미하여 주의관찰 후 손상의 진전 시 조치를, 체수, 점검계단 들뜸의 경우 구조물의 내구성 증진 및 손상의 진전 방지를 위한 정비, 단면보수 등의 조치를 취하는 것이 바람직 할 것으로 판단된다.
- 교대 A1측에 발생한 법면보호블럭 침하의 경우 외부 및 법면 수직도수로 이격부를 통해 유입된 우수 등에 의해 발생한 손상으로 추정되며, 기 손상부의 경우 법면 수직도수로에 대한 보수작업이 선행되어야 하고, 그 후 주기적인 점검을 통한 주의관찰 후 손상의 진전 여부 파악 등의 유지관리를 실시하는 것이 바람직 할 것으로 판단된다.
- 교각에 발생한 균열(cw=0.3mm 내·외) 및 망상균열은 건조수축, 온도변화에 의해 발생한 비 구조적인 손상으로 추정되며, 구조물의 내구성 증진 및 손상의 진전 방지를 위한 표면처리, 주입보수 등의 조치가 요망된다. 또한 일부구간 발생한 누수오염 및 열화의 경우 외부 우수유입, 공용기간 증가 등에 의해 발생한 손상으로 추정되며, 손상의 진전 방지를 위한 표면처리 등의 조치를 취하는 것이 바람직 할 것으로 판단된다.
- 교각 P7 코핑부에 발생한 누수흔적 및 오염의 경우 배수관 위치불량에 따른 손상으로, 유도배수관 설치 등의 조치가 선행되어야 하며, 손상부의 경우 진전 방지를 위한 표면처리 등의 조치가 요망된다.

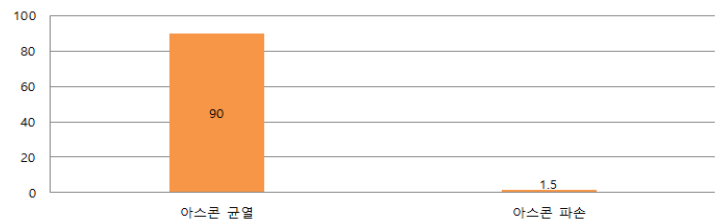
<그림 3.3.1> 교면포장 손상분포도

- 외관조사 결과, 아스콘 균열 및 파손이 국부적으로 조사되었다.
- 기 진단 이후 교면포장 아스콘 재포장을 실시하여 전반적인 손상은 감소된 것으로 확인되었으며, 현재 차량의 주행성에 영향을 미칠만한 손상은 발생되지 않은 것으로 조사되었다.

- 포장부의 아스콘 균열 및 파손은 장기공용 및 중차량 통과로 인한 손상으로 차량의 주행성에는 문제가 없을 것으로 판단되나, 손상부 위로 차량의 바퀴가 계속적으로 통과하고, 강우시 균열부를 통한 우수침투가 더해질 경우, 아스팔트 혼합물의 탈리현상인 라벨링으로의 발전가능성이 있는 것으로 사료된다. 현재 사용성 및 주행성에는 문제가 없을 것으로 판단되나, 공용기간이 증가함에 따라 손상범위가 점진적으로 확대될 경우 사용성 및 주행성 저하 등 손상을 유발할수 있으므로 손상의 진전 방지를 위한 아스콘 실링, 아스콘 패칭 등의 조치를 취하는 것이 바람직 할 것으로 판단된다.

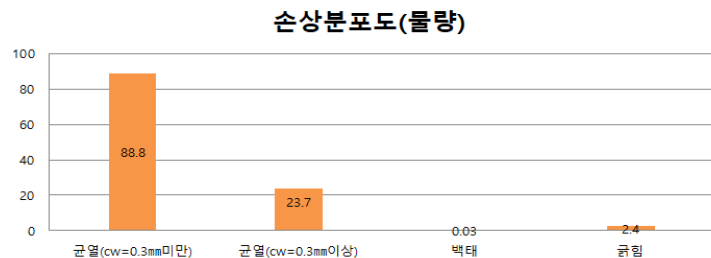
<그림 3.3.2> 방호벽 및 중앙분리대 손상분포도

- 방호벽 및 중앙분리대의 외관조사 결과, 균열( $cw=0.3\text{mm}$  내·외), 백태, 굽힘이 국부적으로 조사되었다.
- 금회 조사된 손상과 기 진단과의 비교 검토 결과 방호벽 및 중앙분리대에 발생한 균열의 경우 공용기간 증가에 의한 추가 손상 발생 및 기존 손상의 진전에 의해 손상이 증가된 것으로 확인되었으며, 기 진단 시 발생한 델리네이트 파손, 굽힘 등의 손상은 보수를 실시하여 손상이 감소된 것으로 조사되었다.
- 그 외 구조물 및 주행차량의 안정성을 저해할 만한 손상은 발생되지 않은 것으로 확인되었다.

- 방호벽 및 중앙분리대의 외관조사 결과, 발생한 균열의 경우 폭 0.3mm 내·외인 것으로 확인되었으며, 이는 건조수축, 온도변화 등에 의해 발생한 것으로 판단된다. 또한 균열 부 우수유입, 차량충돌 등에 의한 백태, 굽힘이 조사되었으며, 기 발생한 손상부의 경우 손상의 진전 방지를 위한 표면처리, 주입보수, 단면보수 등의 조치가 요망된다.

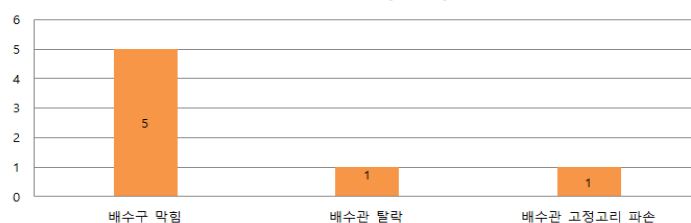
<그림 3.3.3> 배수시설 손상분포도

- 배수시설에 대한 외관조사 결과, 배수구 막힘, 배수관 탈락 및 고정고리 파손이 조사되었다.
- 기 진단 결과와 비교 분석 결과, 공용기간 증가, 이물질 퇴적 등에 의한 배수구 막힘, 배수관 탈락이 추가 발생된 것으로 확인되었다.

- 배수시설에 발생한 배수구 막힘, 배수관 탈락 및 고정고리 파손의 경우 공용기간 증가에 따른 열화, 이물질 퇴적 등에 의해 발생한 손상으로 판단되며, 구조물의 원활한 배수기능 확보를 위한 정비가 필요할 것으로 판단된다.

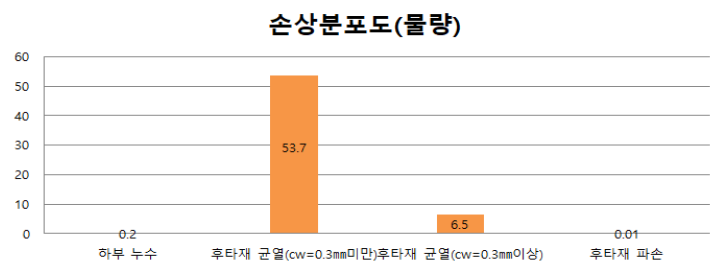
<그림 3.3.4> 신축이음부 손상분포도

- 신축이음 본체는 본체유동 및 파손, 충격음 등은 조사되지 않았으며, A2의 경우 경미한 하부 누수가 확인되었다.
- 신축이음 후타재는 건조수축, 온도변화, 외부 충격 등에 의한 균열 및 파손이 조사되었다.
- 기 진단 시 발생된 유간 토사퇴적의 경우 관리주체의 주기적인 정비 등의 유지관리로 인해 현재 상태는 양호한 것으로 확인되었다.

- 신축이음에 대한 외관조사 결과, 발생한 후타재 균열의 경우 폭 0.3mm 내·외의 균열로 건조수축, 온도변화 등에 의해 발생한 것으로 판단되며, 후타재 파손의 경우 공용기간 증가, 중차량 반복통행 등에 의한 손상으로 추정된다. 기 발생한 손상의 경우 신축이음의 거동 및 주행차량의 안정성에 영향을 미칠만한 손상은 아니나, 손상의 진전 방지를 위한 표면처리, 주입보수, 단면보수 등의 조치가 요망된다.
- A2측에 발생한 신축이음 하부 누수의 경우 하부 물받이와 바닥판 콘크리트의 경계면을 통해 유입된 우수에 의한 손상으로 판단되며, 현재 손상정도가 경미하여 주의관찰 후 손상의 진전 시 적절한 조치를 취하는 것이 바람직 할 것으로 판단된다.

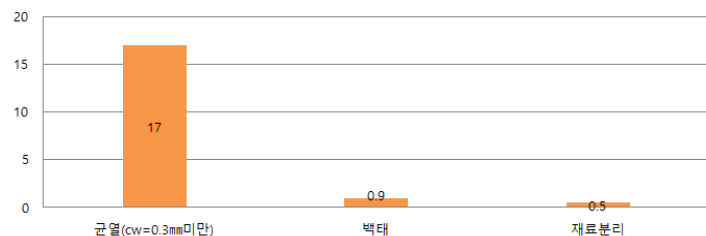
<그림 3.3.5> 바닥판 하면 손상분포도

- 바닥판 하면에 대한 외관조사 결과, 일부구간 균열, 백태, 재료분리가 조사되었다.
- 기 진단 결과와 비교 시 균열부의 경우 손상의 진전은 미미한 것으로 확인되었으며, 금회 점검 시 조사된 백태, 재료분리 손상의 경우 공용기간 증가, 우수 유입 등에 의해 손상이 증가 한 것으로 조사되었다.

- 바닥판 하면의 외관조사 결과, 발생한 균열의 경우 폭 0.3mm 미만의 균열로 건조수축, 온도변화 등에 의한 비구조적인 균열인 것으로 판단된다. 또한 국부적으로 발생한 백태 및 재료분리의 경우 장기공용에 의한 열화, 외부로부터 유입된 우수에 의해 발생한 손상인 것으로 추정되며, 기 발생한 손상부의 경우 구조물의 내구성 증진 및 손상의 진전방지를 위한 표면처리, 단면보수 등의 조치가 요망된다.

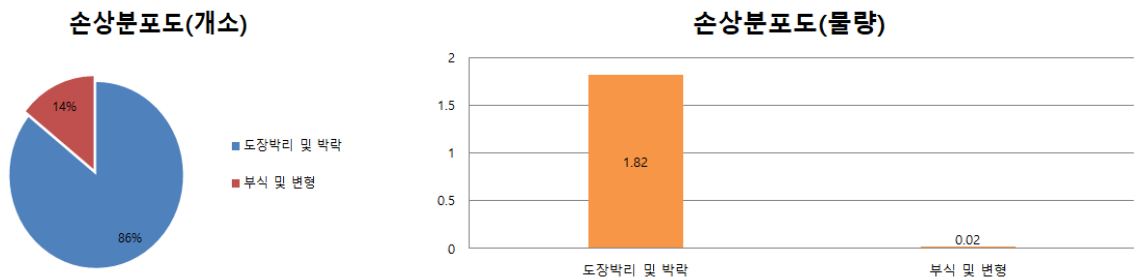
<그림 3.3.6> 거더 내·외부 및 가로보 손상분포도

- 거더 외부에 대한 외관조사 결과, 일부구간 도장박리 및 박락이 조사되었으며, 거더 내부의 경우 손상이 없는 양호한 상태인 것으로 확인되었다.
- 가로보에 대한 외관조사 결과, 전반적으로 양호한 상태이나, 일부구간 부식 및 변형이 발생한 상태이다.
- 기 진단 이후 일부구간 보수 및 정비를 실시하여 전반적인 손상이 감소된 것으로 확인되었다.

- 거더 외부에 발생된 도장박리 및 박락의 경우 장기공용에 의한 열화, 외기환경 등에 의해 발생된 것으로 추정되며, 해당 손상부의 경우 우수유입시 거더 녹발생 및 부식 등의 2차 손상이 발생될 우려가 있으므로 재도장 등의 조치를 취하는 것이 바람직 할 것으로 판단된다.
- 가로보에 발생된 부식 및 변형의 경우 외부 충격, 장기공용에 의한 열화, 외기환경 등에 의해 발생된 것으로 추정되며, 가로보 변형의 경우 구조물의 안정성에 영향을 미칠 만한 손상은 아니나, 부식의 경우 손상의 진전 시 구조물의 내구성에 영향을 미치므로 재도장 등의 조치가 요망된다.
- 거더 내부의 경우 손상이 없는 양호한 상태인 것으로 판단되며, 추후 주기적인 점검을 통한 손상의 발생 여부 파악 등의 유지관리를 실시하는 것이 바람직 할 것으로 판단된다.

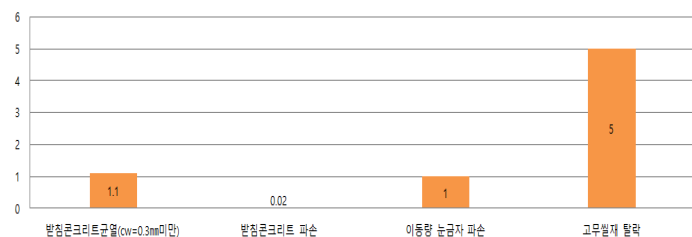
<그림 3.3.7> 교량받침 손상분포도

- 교량받침의 외관조사 결과, 받침콘크리트 균열 및 파손, 고무씰재 탈락, 이동량 눈금자 파손이 조사되었다.
- 기 진단 결과와 비교 시 공용기간 증가 등에 의해 받침콘크리트 균열 및 파손, 이동량 눈금자 파손이 추가 발생된 것으로 확인되었다.

- 교량받침에 발생한 손상 중 받침콘크리트 균열( $cw=0.3\text{mm}$ 미만) 및 파손의 경우 공용기간 증가, 건조수축, 온도변화, 시공 중 외부 충격에 의해 발생한 것으로 추정되며, 기 손상부의 경우 손상의 진전 방지를 위한 표면처리, 단면보수 등의 조치가 요망된다.
- 일부구간 발생한 이동량 눈금자 파손의 경우 공용기간 증가에 의해 발생한 손상으로 교량받침의 신축거동 파악 등의 유지관리를 위한 정비가 요망된다.
- A1측 받침 일부에 발생한 고무씰재 탈락의 경우 공용기간 증가에 의해 발생한 손상으로 추정되며, 이는 외부로부터 유입되는 먼지, 이물질 등의 차단을 위해 설치된 것으로 현재 손상 정도가 경미하여 주의관찰 후 손상의 진전 시 적절한 조치를 취하는 것이 바람직 할 것으로 판단된다.
- 그 외 교량받침의 거동에 영향을 미칠만한 손상은 발생되지 않은 것으로 확인되었으며, 추후 주기적인 점검을 통한 손상의 발생 여부 파악, 기존 손상의 진전 여부 파악 등의 유지관리가 필요할 것으로 판단된다.

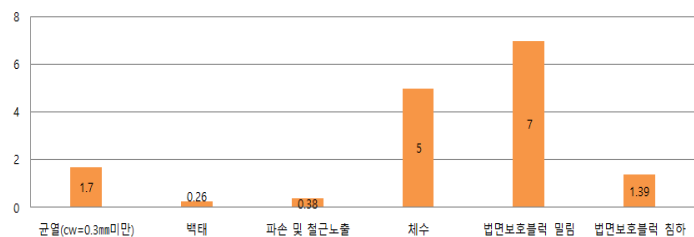
<그림 3.3.8> 교대 손상분포도

- 교대에 대한 외관조사 결과, 균열( $cw=0.3mm$  미만), 백태, 체수, 파손 및 철근노출, 법면 보호블럭 침하 및 밀림이 조사되었다. 기 진단 이후 공용기간 증가, 우수 유입, 손상의 진전 등에 의해 전반적인 손상이 증가 되었으며, 파손 및 철근노출 등의 손상이 추가 발생된 것으로 확인되었다.
- 교각에 대한 외관조사 결과, 균열( $cw=0.3mm$  내·외), 망상균열, 누수오염, 표면열화, 파손 등의 손상이 조사되었으며, 기 진단 이후 공용기간 증가, 우수유입, 손상의 진전 등에 의해 전반적인 손상이 증가된 것으로 확인되었다.

- 교대에 발생한 균열은 건조수축, 온도변화 등에 의해 발생한 비 구조적인 손상으로 추정되며, 구조물의 내구성 증진 및 손상의 진전 방지를 위한 표면처리 등의 조치가 요망된다. 그 외 발생한 백태, 파손 및 철근노출, 체수의 경우 우수유입, 외부충격 등에 의한 손상으로 표면처리, 단면보수, 방청 등의 조치가 필요하다.
- 교대 A1측에 발생한 법면보호블럭 밀림 및 침하의 경우 외부 및 법면 수직도수로 이격부를 통해 유입된 우수 등에 의해 발생한 손상으로 추정되며, 기 손상부의 경우 법면 수직도수로에 대한 보수작업이 선행되어야 하며, 그 후 주기적인 점검을 통한 주의관찰 후 손상의 진전 여부 파악 등의 유지관리를 실시하는 것이 바람직 할 것으로 판단된다.
- 교각에 발생한 균열(cw=0.3mm 내·외) 및 망상균열은 건조수축, 온도변화에 의해 발생한 비 구조적인 손상으로 추정되며, 구조물의 내구성 증진 및 손상의 진전 방지를 위한 표면처리, 주입보수 등의 조치가 요망된다. 또한 일부구간 발생한 백태, 파손 및 균열, 표면열화, 누수오염의 경우 균열부 우수유입, 외부 충격, 장기공용에 의한 열화, 신축이음 하부 및 외부로부터 유입된 우수에 의해 발생한 손상으로 판단되며, 구조물의 내구성 증진 및 손상의 진전 방지를 위한 표면처리, 단면보수 등의 조치를 취하는 것이 바람직 할 것으로 판단된다.
- 교각 P2 기둥부에 발생한 화재흔적의 경우 손상정도가 경미하여 주의관찰 하여도 무방하다.

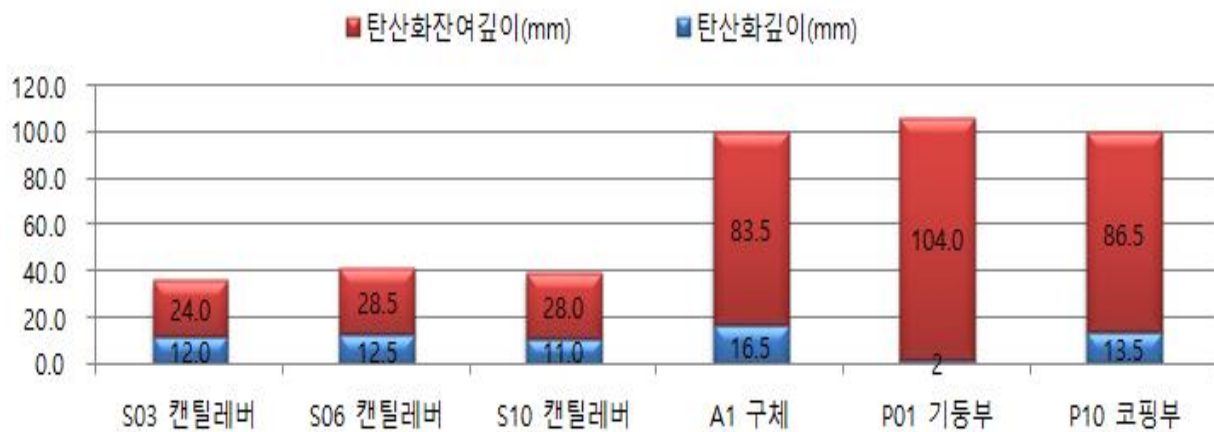
&lt;그림 3.5.8&gt; 탄산화 깊이 측정결과(안심방향)

탄산화 깊이에 대한 평가는 철근으로부터 탄산화의 남은 깊이를 지표로 하여 탄산화에 의한 강재부식 가능성을 나타낸 것으로 탄산화깊이는 범물방향 2.0~13.0mm, 안심방향 2.0~16.5mm로 측정되었으며, 잔여깊이가 30mm이상으로써, 탄산화에 따른 철근의 부식발생 영향이 없는 세부지침 기준 “a”등급으로 평가되었다. 다만, 범물방향 및 안심방향 상부구조의 경우 상부구조의 잔여깊이가 10mm이상~30mm미만인 “b”등급으로 평가되어 향후 탄산화에 의한 부식발생 가능성이 있는 것으로 확인되므로, 주기적인 점검을 통한 주의관찰이 요망된다. 또한 금회 점검 시 철근의 피복 두께의 경우 철근탐사기를 이용한 실측치를 사용하였으며, 해당 실측자료는 부록 편에 첨부하였다.
