# 요 약 문

| 구 분 | | 내 용 | | 구 분 | | 내 용 | |
|---|---|---|--|---|---|---|--|
| 시설물명 | | 가천교 | | 시설물번호 | | BR2003-0000504 | |
| 시설물위치 | | 대구광역시 수성구 가천동 | | | | | |

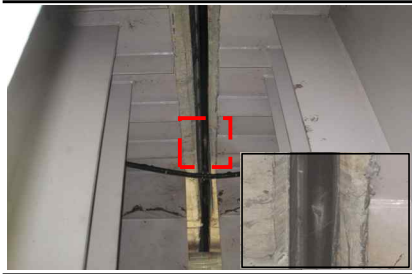
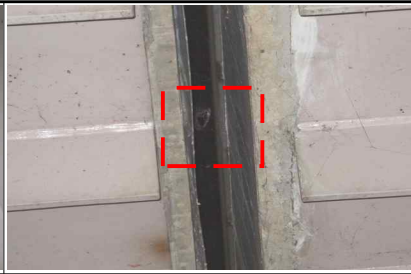
① 신축이음 P3 하부(양방향) - 파손 진전여부확인

- 신축이음 조사결과 본체 가동상태는 양호한 것으로 확인되었다. 다만 본체 하부 고무재 손상이 조사되었으며, 후타재의 경우 기존 손상인 폭 0.3mm미만의 균열이 조사되었다. 기 진단과 비교 검토 결과 후타재 균열에 대해 일부 보수를 실시함에 따라 균열 손상이 다소 감소한 반면, 본체 하부 고무재 손상의 경우 금회 조사시 추가 발생한 것으로 확인되었다.
- 본체 하부 고무재 손상은 공용중 노후화로 인해 발생한 것으로 현재 손상부를 통해 우수유입에 따른 하부구조 체수, 받침 녹발생 등 2차 손상이 발생하는 만큼, 하부 고무재 교체를 실시하는 것이 바람직하다고 판단된다. 후타재 균열은 건조수축 및 온도변화에 의한 폭 0.3mm 미만의 미세균열로 주의관찰을 통한 유지관리가 필요하며 손상의 진전 및 추가 발생시 표면처리 등 보수가 요구된다.
- 가천교 범물방향의 유간거리 측정결과, 유간거리 측정결과, 최대 신장시 여유량을 확보한 것으로 측정되었고, 지속적인 관찰을 통한 유지관리가 필요 할 것으로 사료된다.

| 구분 | 손상 내용 | 단위 | 물량 | 보수방안 | 단위 | 물량 | 단가<br>(천원) | 개략공사비<br>(천원) | 우선<br>순위 |
|---|---|---|---|---|---|---|---|---|---|
| | 하부 고무재 손상(P3) | m | 0.2 | 교체 | 식 | 1 | 5,000 | 5,000.0 | 1 |

| 구분 | 손상 내용 | 단<br>위 | 물량 | 보수방안 | 단<br>위 | 물량 | 단가<br>(천원) | 개략공사비<br>(천원) | 우선<br>순위 |
|---|---|---|---|---|---|---|---|---|---|
| | 본체 하부 고무재<br>손상(P3) | m | 0.2 | 교체 | 식 | 1 | 5,000 | 5,000.0 | 1 |

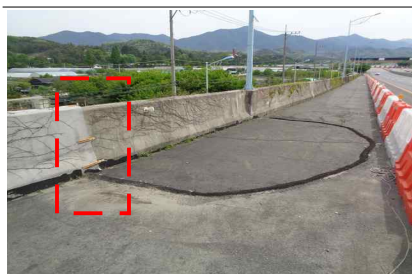
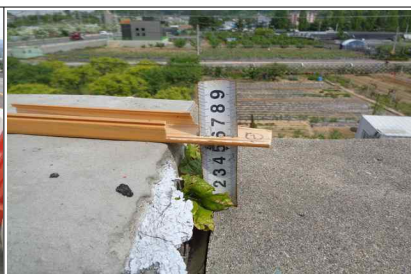
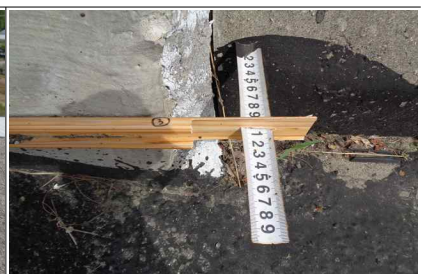
② 방호벽(안심방향) - 단차 진행 영부 확인

- 방호벽 및 중앙분리대의 외관조사 결과, 전반적으로 보수를 실시하여 양호한 상태이나, 일부 구간 보수부에 CW=0.3mm미만 균열 및 백태와 A1측 접촉도로부 방호벽 단차 등의 손상이 조사되었다. 금회 조사된 손상과 기 진단과 비교 검토 결과 균열 및 백태 등에 대해 보수를 실시하여 손상이 다소 감소한 것으로 확인되었다.
- 방호벽 및 중앙분리대에 발생한 균열 및 백태는 경미한 수준으로 기 실시된 보수부위에 손상이 발생한 것이며, 내구성 확보를 위해 적절한 보수를 실시하는 것이 바람직하다. 단차 구간의 경우 시공당시 초기 침하에 의한 것으로 판단되며 주기적인 점검을 통한 계측관리를 실시하는 것이 바람직하다.
