시설물 정밀점검용역  
(가천교)

## 제3장

## 현장조사 및 시험

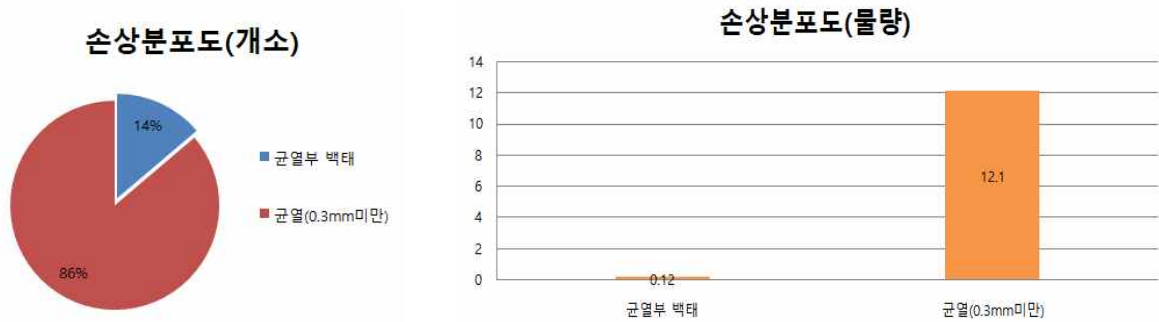
<그림 3.2.1> 방호벽 손상분포도

- 방호벽 및 중앙분리대의 외관조사 결과, 전반적으로 보수를 실시하여 양호한 상태이나, 일부 구간 보수부위  $CW=0.3\text{mm}$ 미만 균열 및 백태 등의 손상이 조사되었다.
- 금회 조사된 손상과 기 진단과 비교 검토 결과 균열 및 백태 등에 대해 보수를 실시하여 손상이 다소 감소한 것으로 확인되었다.

- 방호벽 및 중앙분리대에 발생한 균열 및 백태는 경미한 수준으로 기 실시된 보수부위에 손상이 발생한 것이며, 교량 안전성 및 차량 주행의 안전성에 영향을 미치는 손상은 아니나, 부재의 내구성 확보를 위해 적절한 보수를 실시하는 것이 바람직하다.

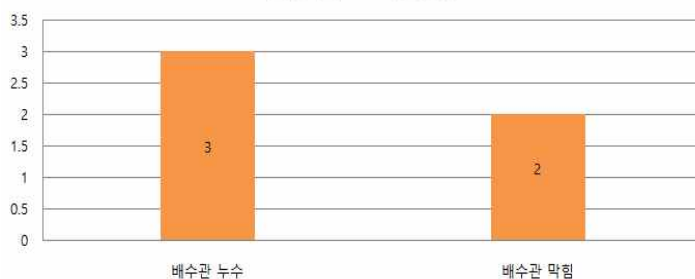
<그림 3.2.2> 배수시설 손상분포도

- 배수시설에 대한 조사결과, 일부구간 배수관 막힘, 연결부 누수 등으로 인해 하부 낙수 등 바닥판 물고임이 조사되었다.
- 금회 조사된 손상과 기 진단과 비교 검토 결과 배수관 막힘이 추가 발생한 것으로 확인되었다.

- 배수관 막힘은 공용중 교면 배수구를 통한 이물질이 배수관에 유입됨에 따라 배수기능이 상실되어, 슬래브와 배수관 연결부 틈새를 통한 낙수로 인해 하부 바닥판 물고임이 발생한 것으로 확인되었다. 기 손상들에 대해서는 주기적인 청소 및 연결부 재용접 등 정비를 실시하여 원활한 배수기능 확보 등 유지관리가 필요한 상태이다.

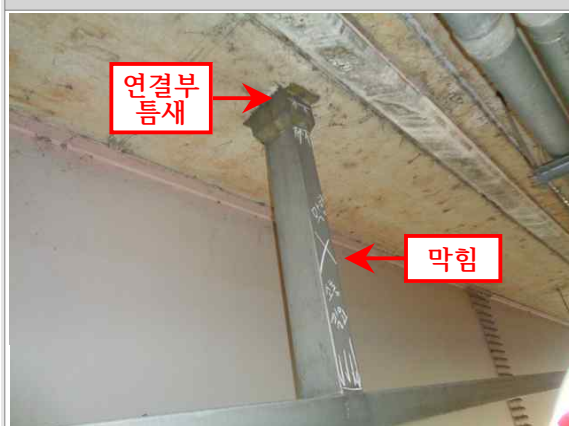
<S3> 배수관 막힘

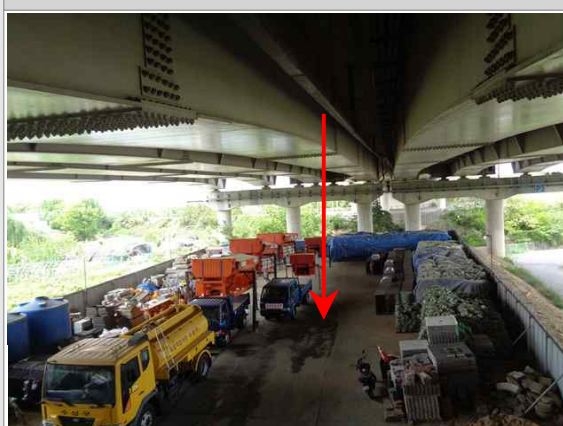
<S3> 배수관 막힘 및 누수에 의한 하부 물고임

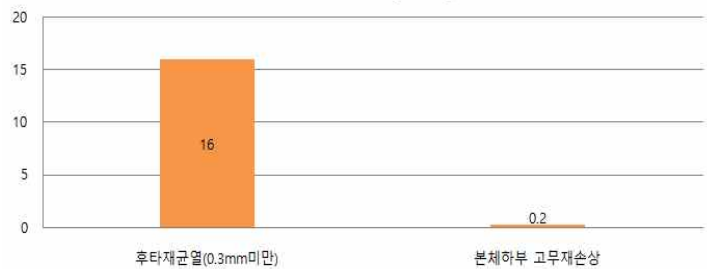
<그림 3.2.3> 신축이음부 손상분포도

- 신축이음 조사결과 본체 가동상태는 양호한 것으로 확인되었다. 다만 본체 하부 고무재 손상이 조사되었으며, 후타재의 경우 기존 손상인 폭 0.3mm미만의 균열이 조사되었다.
- 기 진단과 비교 검토 결과 후타재 균열에 대해 일부 보수를 실시함에 따라 균열 손상이 다소 감소한 반면, 본체 하부 고무재 손상의 경우 금회 조사시 추가 발생한 것으로 확인되었다.

- 본체 하부 고무재 손상은 공용중 노후화로 인해 발생한 것으로 현재 손상부를 통해 우수유입에 따른 하부구조 체수, 받침 녹발생 등 2차 손상이 발생되는 만큼, 하부 고무재 교체를 실시하는 것이 바람직하다고 판단된다.
- 후타재 균열은 건조수축 및 온도변화에 의한 폭 0.3mm 미만의 미세균열로 주의관찰을 통한 유지관리가 필요하며 손상의 진전 및 추가 발생시 표면처리 등 보수가 요구된다.

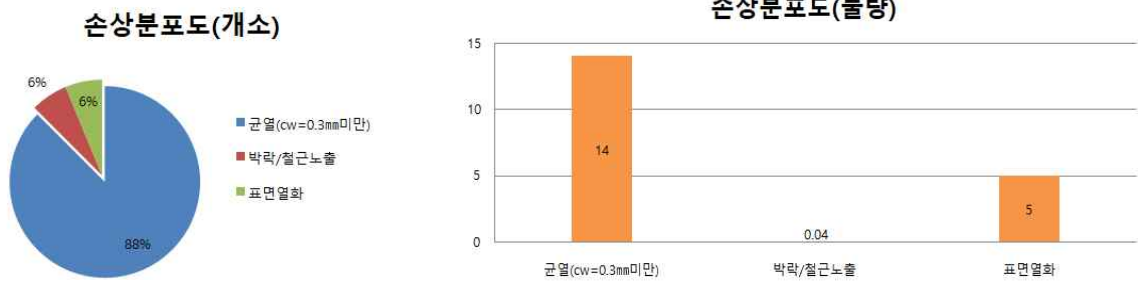
<그림 3.2.4> 바닥판하면 손상분포도

- 바닥판하면에 대한 조사결과 데크플레이트 부위는 전반적으로 양호한 상태이다. 반면 캔틸레버 부위에 폭 0.3mm미만 균열 및 백태, 콘크리트 박락, 철근노출, 표면열화 등의 손상이 조사되었다.
- 기 진단과 비교 검토 결과 금회 조사시 균열, 콘크리트 박락 및 철근노출 등의 손상이 추가 발생한 것으로 확인되었다.

- 바닥판하면 외관조사 결과, 균열, 박락 및 철근노출, 표면열화 등이 조사되었다. 균열의 경우 건조수축, 온도변화 등에 의해 발생한 것이며, 박락 및 철근노출의 경우 시공미흡에 의한 것으로 판단된다.
- 손상부에 대해서는 현재 경미한 수준이나 내구성 확보를 위해 표면처리, 단면복구 등의 보수가 요구된다.

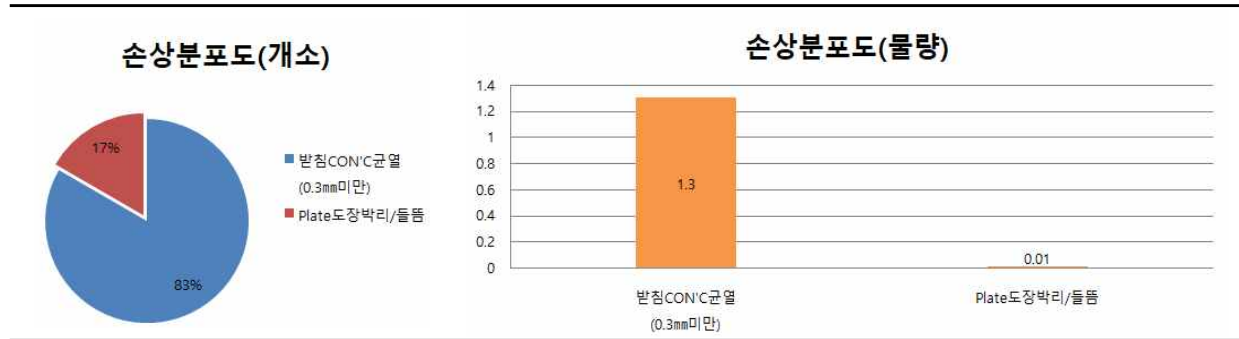
<그림 3.2.5> 교량받침 손상분포도

- 교량받침에 대한 조사 결과, 가동상태는 양호한 상태이다. 다만 폭 0.3mm미만의 받침 콘크리트 균열, 플레이트 도장박리 및 들뜸이 국부적으로 발생한 것으로 조사되었다.

- 교량받침의 주요손상은 받침콘크리트 균열, Plate 도장 박리 등이 조사되었고, 손상부는 장기공용에 의한 열화 및 건조수축에 의한 손상으로 추정되며, 손상부는 현재 경미한 상태로 주기적인 점검 및 주의관찰을 통한 유지관리가 필요할 것으로 판단된다.

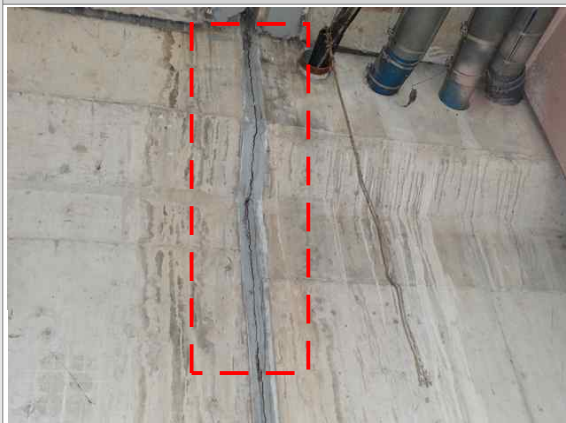
A2 Joint부 실란트 파손

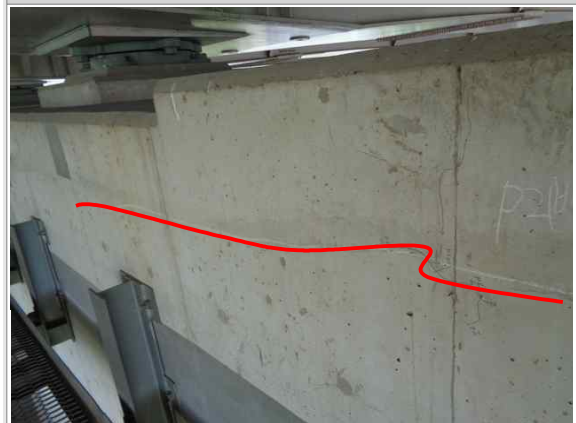
P2 코핑부 균열 (cw=0.3mm미만)

- 교각에 발생한 균열 및 망상균열은 건조수축에 의한 비 구조적인 손상으로 경미한 수준이나 내구성 확보를 위해 표면처리가 필요하며, 체수흔적은 상부 신축이음 누수에 의한 2차 손상으로 상부구조와 연계한 정비 등이 요구된다. 이 외 손상인 굽힘, 조류배설물 퇴적, 표면열화 등에 대해서도 적절한 보수 및 정비가 필요하다.

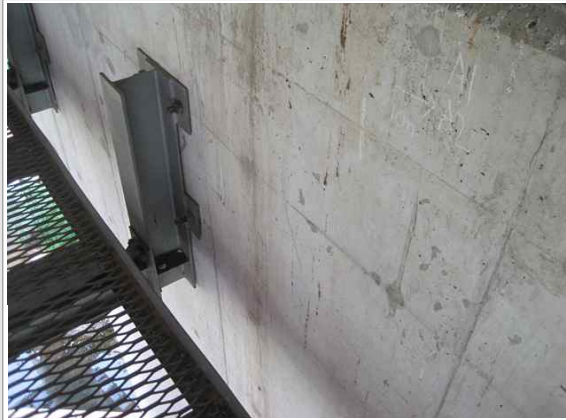
P3 코핑부 망상균열

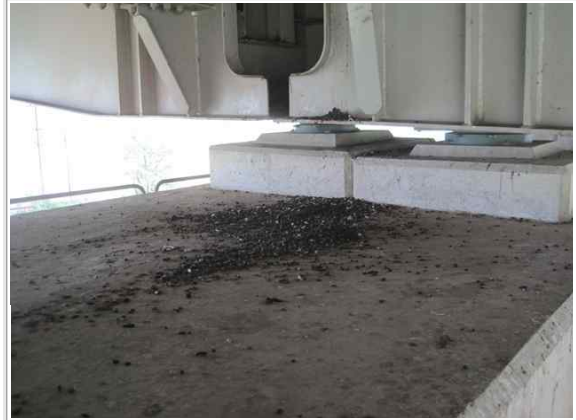
P3 코핑부 조류배설물 퇴적

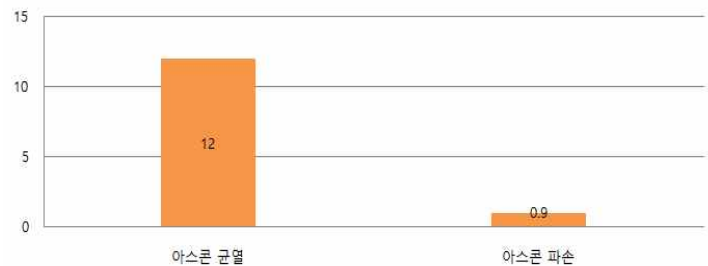
<그림 3.3.1> 교량포장 손상분포도

- 교면포장 안심방향 외관조사 결과 2017년 하반기 재포장이 실시되어 양호한 상태이나, 재포장 실시가 안된 갓길측에서 아스콘 균열, 파손 등의 손상이 조사되었으며, 기 진단과 비교시 재포장으로 인해 손상이 감소한 것으로 확인되었다.

- 안심방향 교면포장에 발생한 아스콘 균열 및 파손은 공용기간 증가에 따른 노후화 및 중차량 반복통행에 의한 것으로 판단되며 아스콘 씰링 및 패칭 등 적절한 보수가 필요하다.

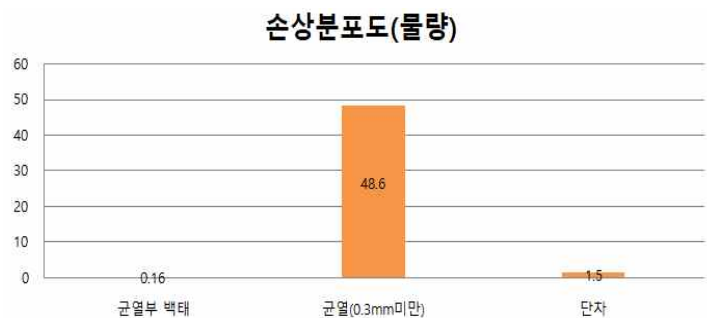
<그림 3.3.2> 방호벽 손상분포도

- 방호벽 및 중앙분리대의 외관조사 결과, 전반적으로 보수를 실시하여 양호한 상태이나, 일부 구간 보수부에 CW=0.3mm미만 균열 및 백태와 A1측 접속도로부 방호벽 단차 등의 손상이 조사되었다.
- 금회 조사된 손상과 기 진단과 비교 검토 결과 균열 및 백태 등에 대해 보수를 실시하여 손상이 다소 감소한 것으로 확인되었다.

- 방호벽 및 중앙분리대에 발생한 균열 및 백태는 경미한 수준으로 기 실시된 보수부위에 손상이 발생한 것이며, 내구성 확보를 위해 적절한 보수를 실시하는 것이 바람직하다. 단차 구간의 경우 시공당시 초기 침하에 의한 것으로 판단되며 주기적인 점검을 통한 계측관리를 실시하는 것이 바람직하다.

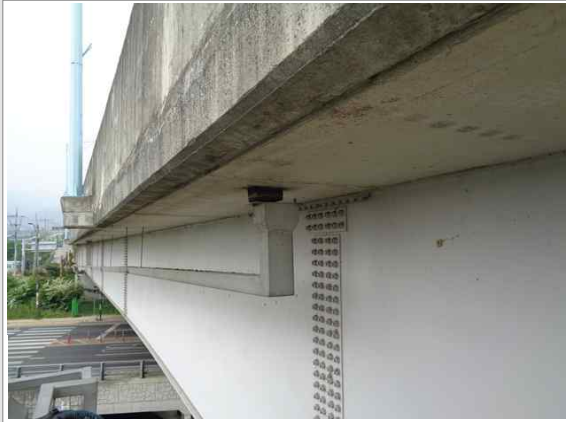
<S2> 배수관 탈락

- 배수관 막힘은 공용중 교면 배수구를 통한 이물질이 배수관에 유입됨에 따라 배수기능이 상실되어, 슬래브와 배수관 연결부 틈새를 통한 낙수로 인해 하부 구조에 물고임이 발생한 것으로 확인되었다. 기 손상들에 대해서는 주기적인 청소, 배수관 재연결 등 정비를 실시하여 원활한 배수기능 확보 등 유지관리가 필요한 상태이다.

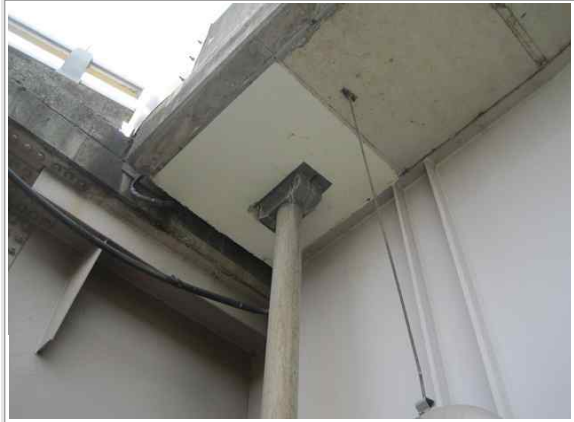
<S3> 배수관 누수

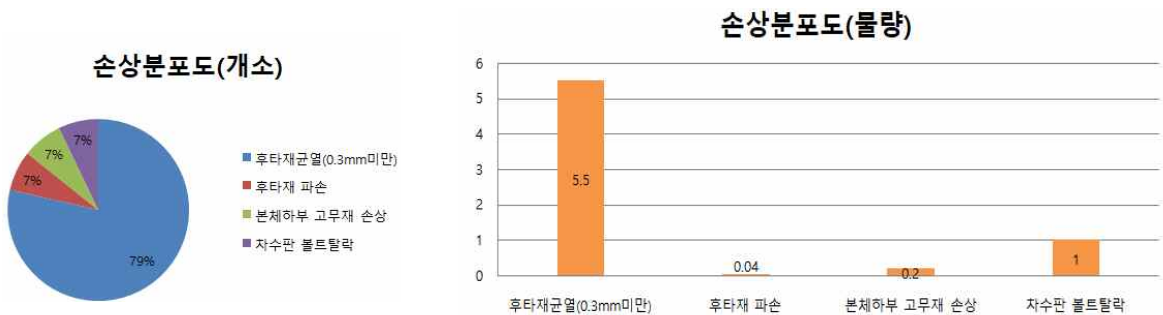
<그림 3.3.4> 신축이음부 손상분포도

- 신축이음 조사결과 본체 가동상태는 양호한 것으로 확인되었다. 다만 본체 하부 고무재 손상이 조사되었으며, 후타재의 경우 폭 0.3mm미만 균열 및 파손과 차수판 볼트 탈락이 조사되었다.
- 기 진단과 비교 검토 결과 후타재 균열에 대해 일부 보수를 실시함에 따라 균열 손상이 다소 감소한 반면, 본체 하부 고무재 손상의 경우 금회 조사시 추가 발생한 것으로 확인되었다.

- 본체 하부 고무재 손상은 공용중 노후화로 인해 발생한 것으로 현재 손상부를 통해 우수유입에 따른 하부구조 체수, 받침 녹발생 등 2차 손상이 발생하는 만큼, 하부 고무재 교체를 실시하는 것이 바람직하다고 판단된다.
- 후타재 균열은 건조수축 및 온도변화에 의한 폭 0.3mm 미만의 미세균열로 주의관찰을 통한 유지관리와 손상의 진전시 표면처리가 필요하며, 후타재 파손에 대해서는 내구성 확보를 위해 단면복구 등 보수를 실시하는 것이 바람직하다.

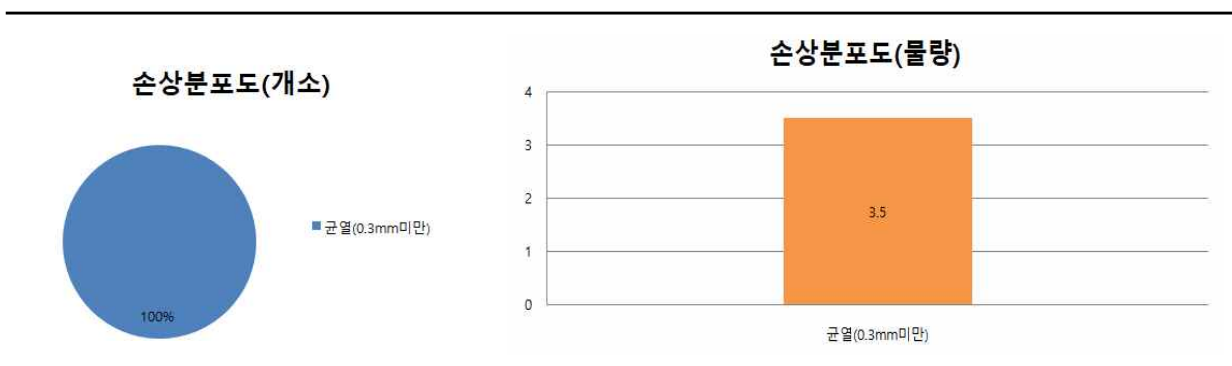
<그림 3.3.5> 바닥판하면 손상분포도

- 바닥판하면에 대한 조사결과 데크플레이트 부위는 전반적으로 양호한 상태이다. 반면 캔틸레버 부위에 폭 0.3mm미만 균열 등의 손상이 조사되었으며, 기 진단과 비교시 다소 감소한 것으로 확인되었다.

- 바닥판하면에 발생한 균열은 건조수축, 온도변화 등에 의해 발생한 것으로 판단되는 경미한 수준이나 내구성 확보를 위해 표면처리 등의 보수가 요구된다.

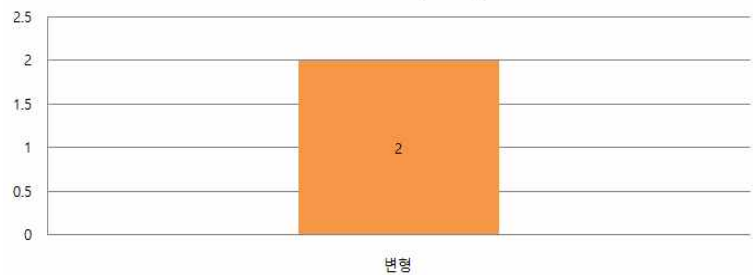
<그림 3.3.6> 거더 손상분포도

- 거더에 대한 외관조사 결과 기존 손상들에 대해 보수 및 정비를 실시하여 양호한 상태이나, 거더 외부 일부구간에서 국부적인 변형이 조사되었다.

- 거더 외부에 발생한 강재변형은 공용중 하부 통행차량 충돌에 의해 발생한 것으로 판단되며, 주기적인 점검 등을 통한 주의관찰이 필요한 것으로 판단된다.

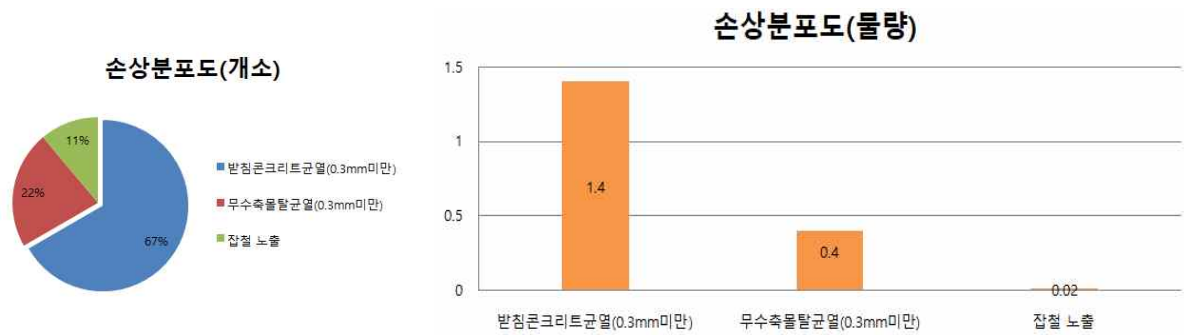
<그림 3.3.7> 교량받침 손상분포도

- 교량받침에 대한 조사 결과, 가동상태는 양호한 상태이다. 다만 폭 0.3mm미만의 받침 콘크리트 균열, 플레이트 도장박리 및 들뜸이 국부적으로 발생한 것으로 조사되었다.

- 교량받침의 주요손상은 반침콘크리트 및 무수축물탈 균열, 잡철 노출 등이 조사되었고, 손상 부는 장기공용에 의한 열화 및 건조수축에 의한 손상으로 추정되며, 현재 경미한 상태로 주기적인 점검 및 주의관찰을 통한 유지관리가 필요할 것으로 판단된다.

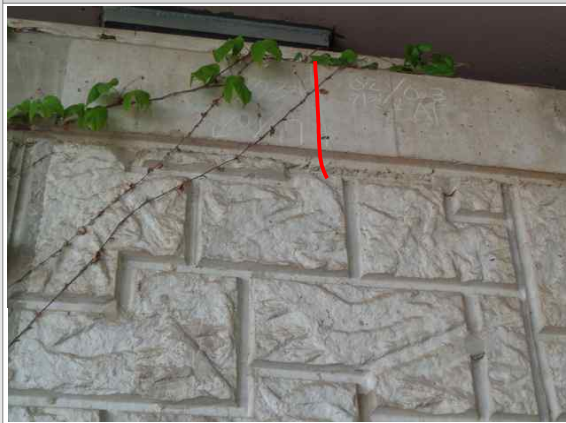
A1 균열 (cw=0.3mm미만)

- 교대 및 교각에 발생한 균열, 망상균열은 건조수축에 의한 비 구조적인 손상으로 경미한 수준이나 내구성 확보를 위해 표면처리가 필요하며, 체수흔적은 상부 신축이음 누수에 의한 2차 손상으로 상부구조와 연계한 정비 등이 요구된다. 이 외 손상인 긁힘, 조류 배설물 퇴적, 재료분리, 표면열화 등에 대해서도 적절한 보수 및 정비가 필요하다.

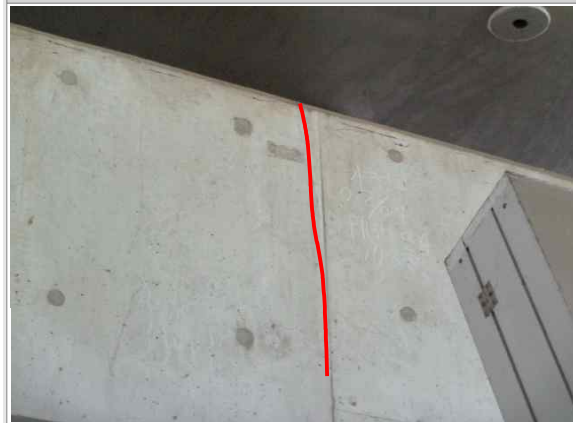
P1 코핑부 균열 (cw=0.3mm미만)
