| 01. 가천교 외관조사망도 |

2019년 상반기 시설물 정밀안전점검 기술용역

# 가천교

2019. 06

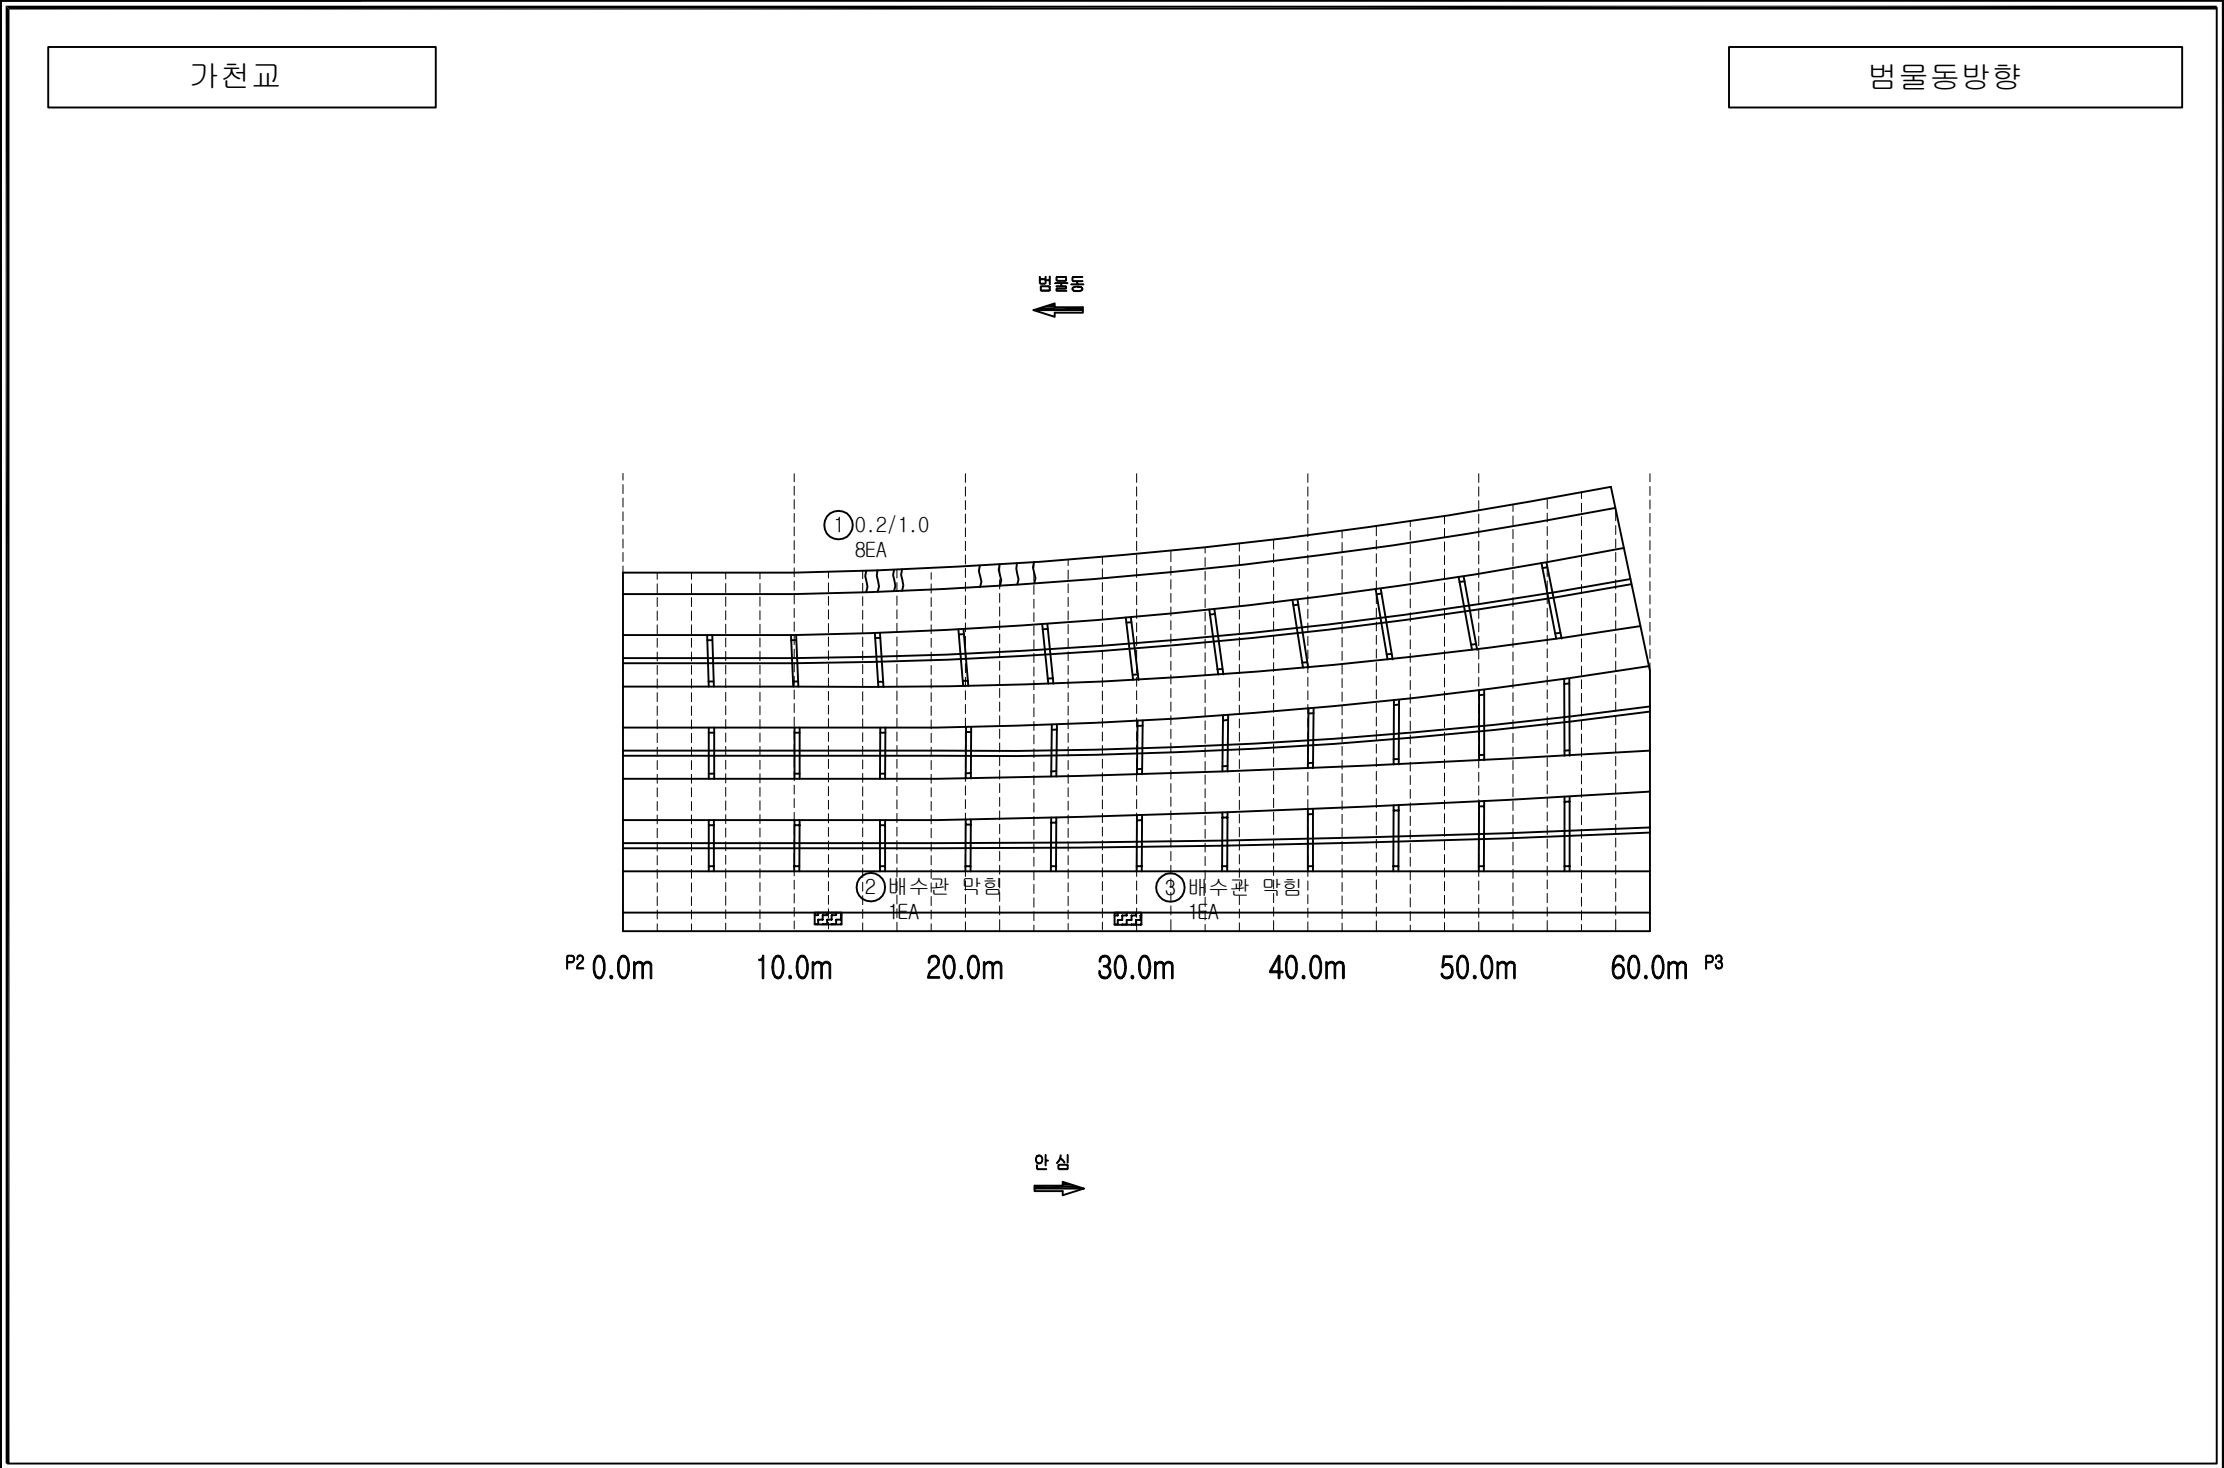
007

| 번호 | 위치 | 손상내용 | 손상물량 | | | | | 보수보강방안 |
|---|---|---|---|---|---|---|---|---|
| 1 | 바닥판하면 | 균열( $Cw \leq 0.2mm$ ) | 0.20 | 1.00 | 8 | m | 8.00 | 표면처리 |

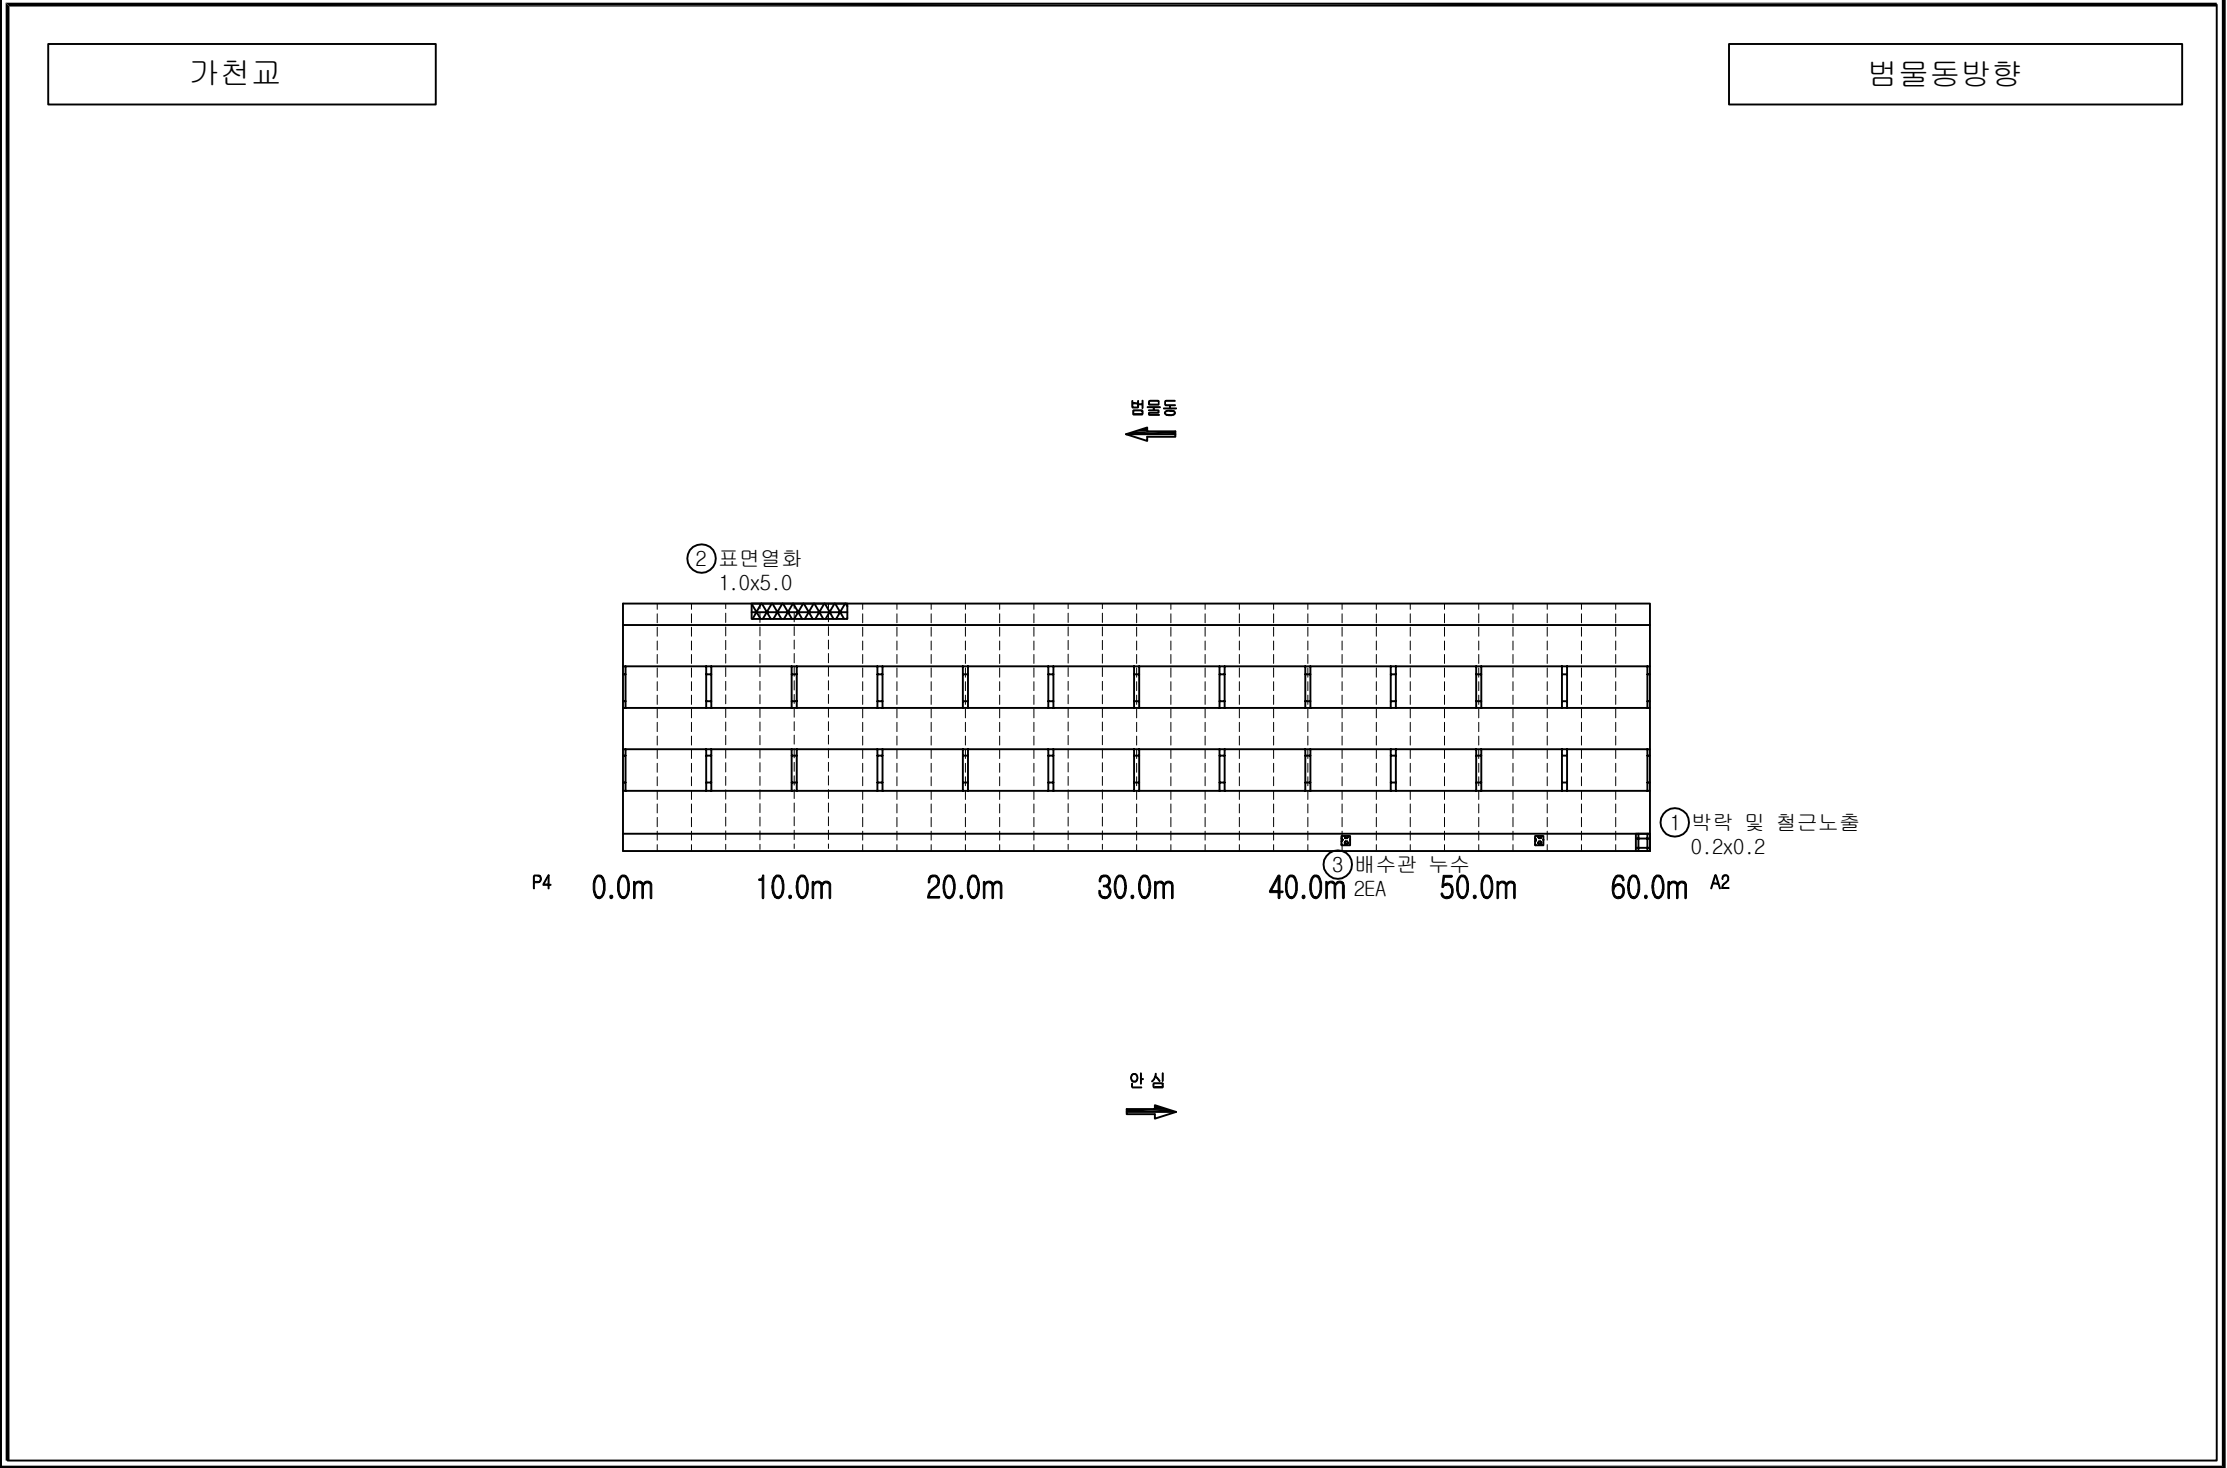
009

| 번호 | 위치 | 손상내용 | 손상물량 | | | | | 보수보강방안 |
|---|---|---|---|---|---|---|---|---|
| 3 | 배수시설 | 배수관 누수 | - | - | 2 | EA | 2.00 | 정비 |

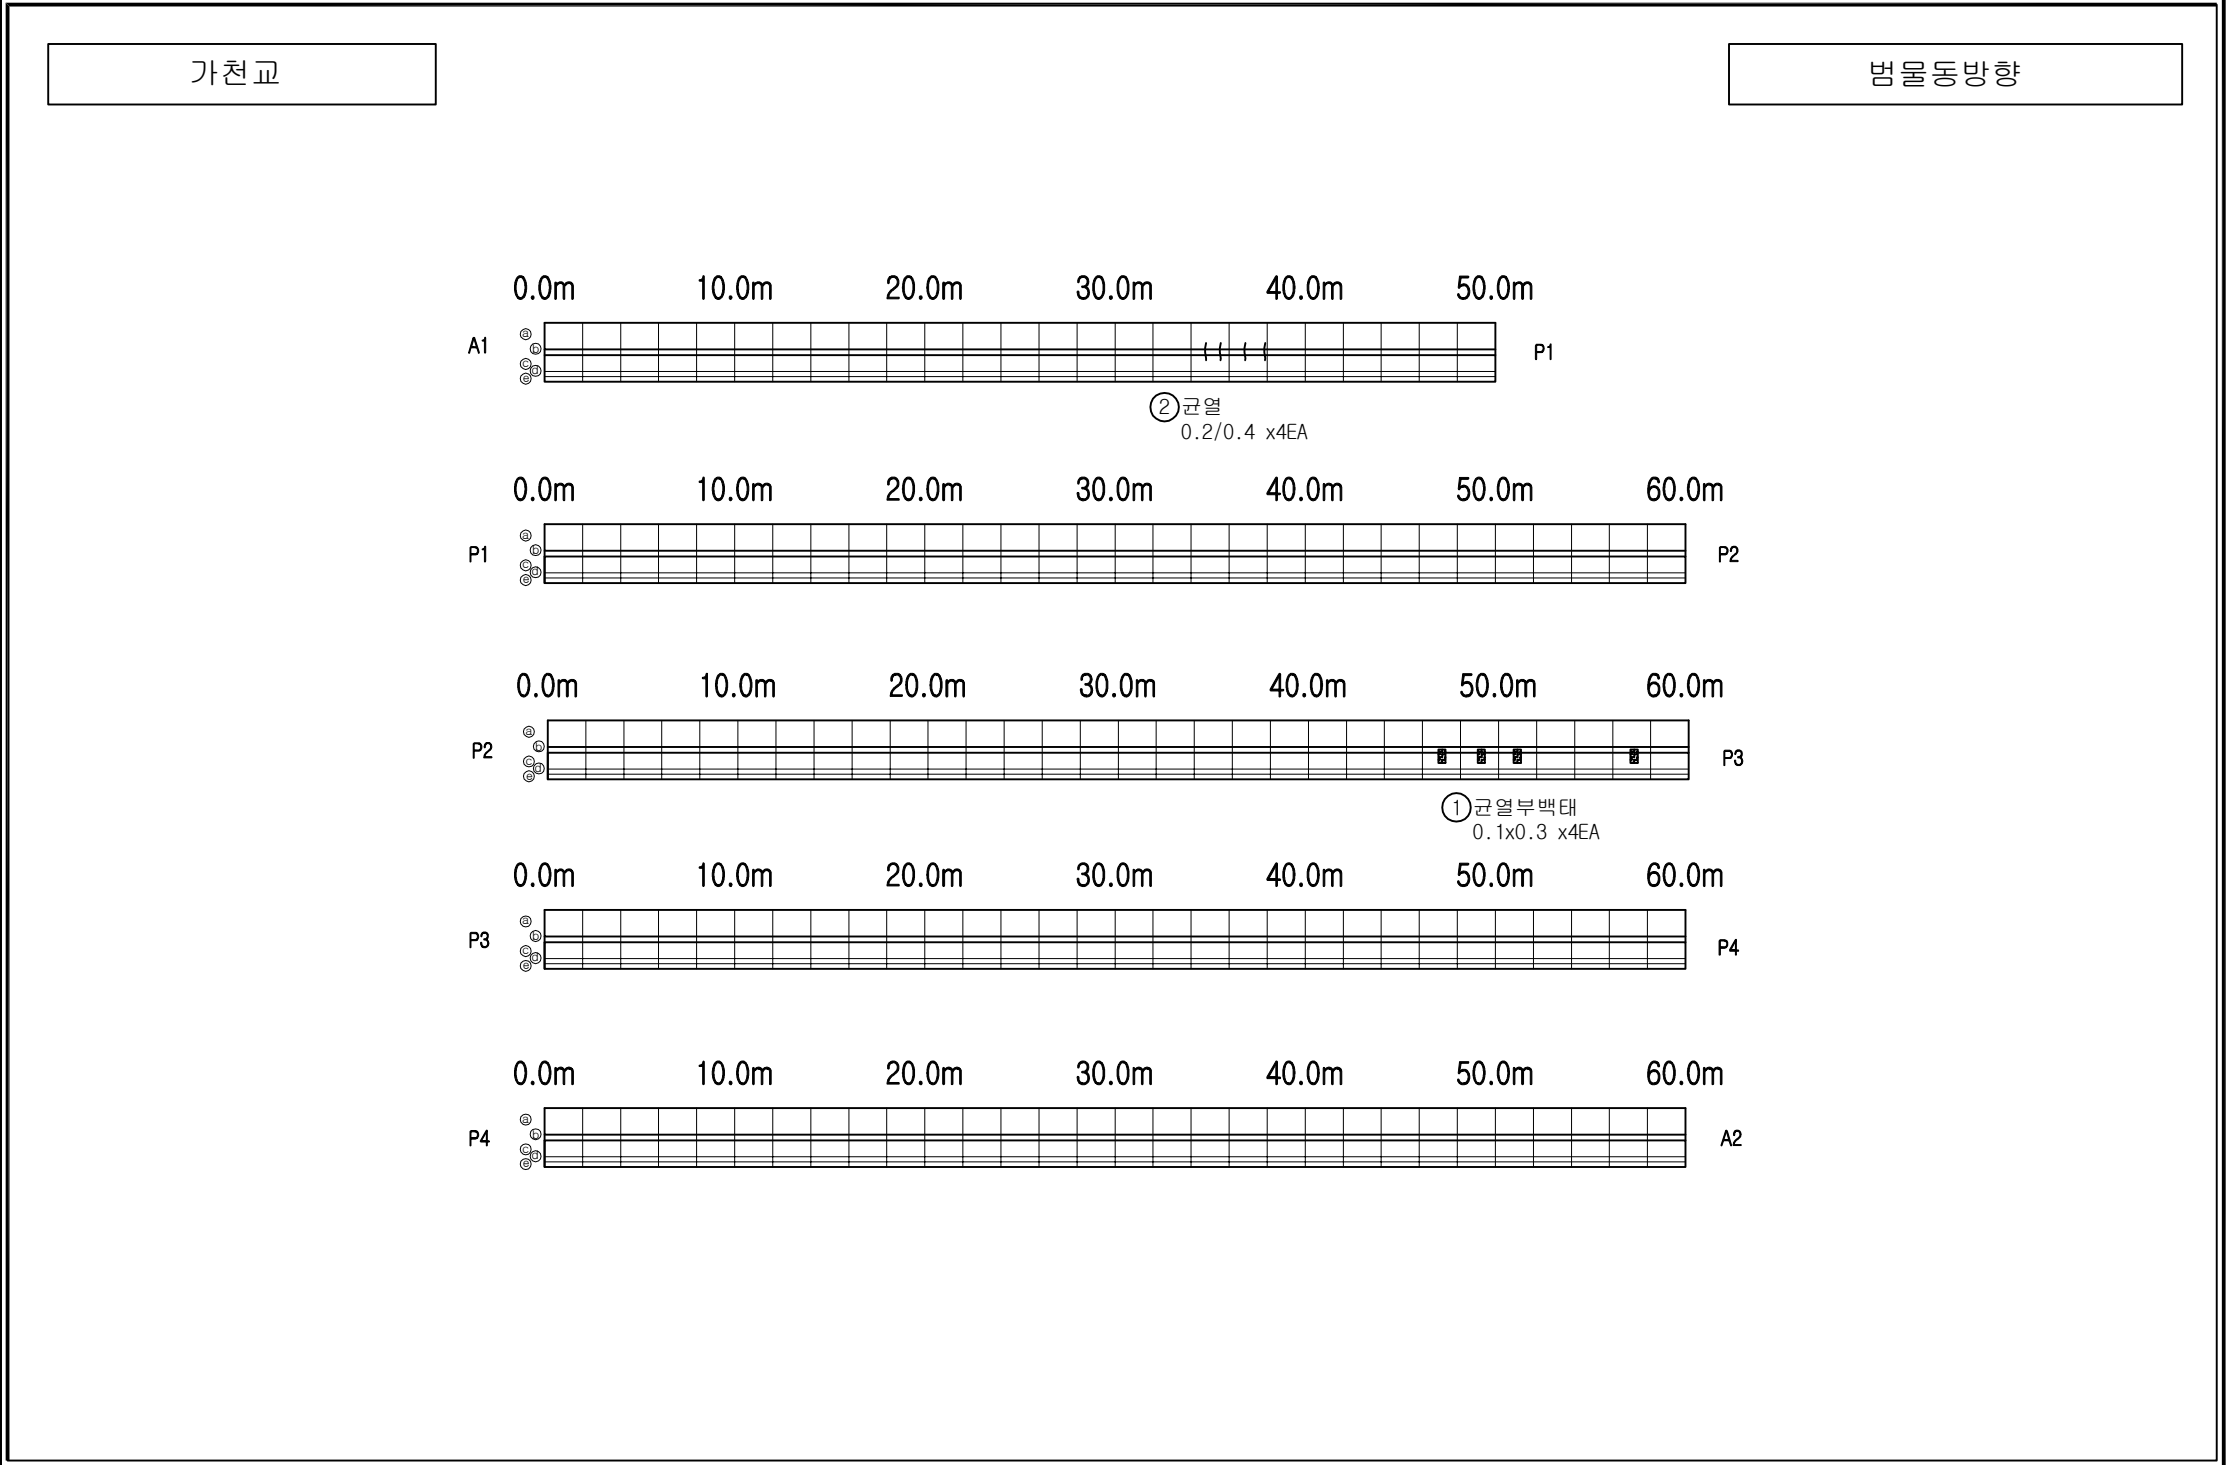
027

| 손상물량표 | | | | | | | | |
|---|---|---|---|---|---|---|---|---|
| 1 | 방호벽 | 균열부백태 | 0.10 | 0.30 | 4 | m | 0.12 | 표면처리 |
| 2 | 방호벽 | 균열 | 0.20 | 0.40 | 4 | m | 1.60 | 표면처리 |

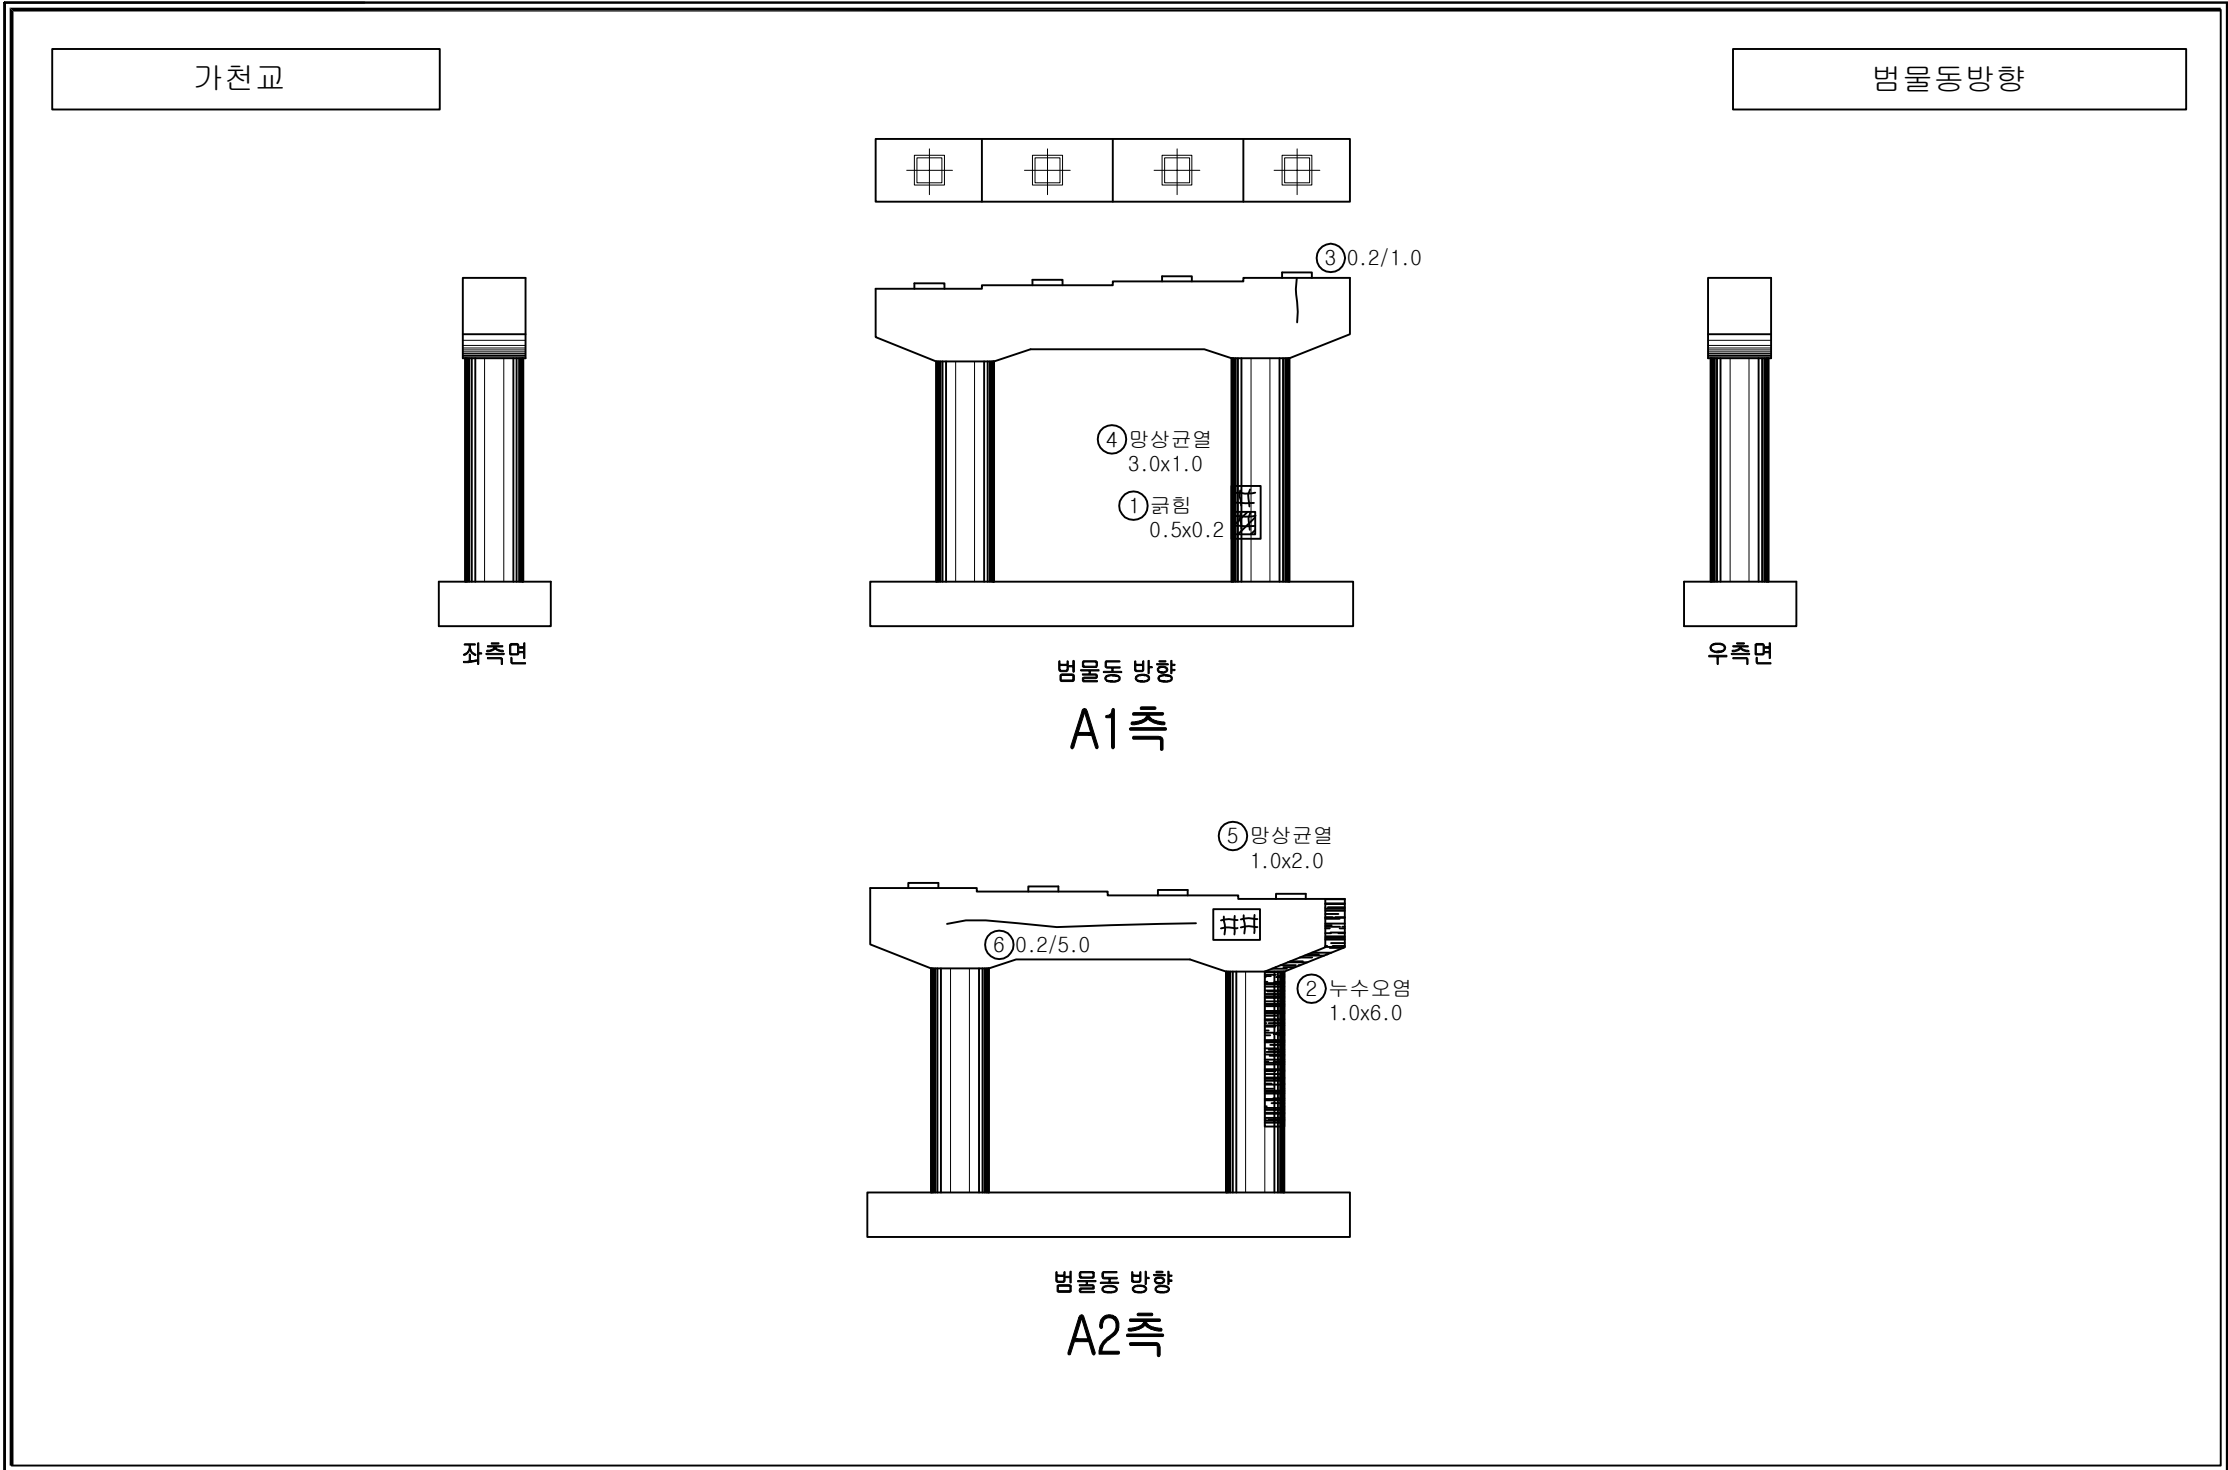
030

| 번호 | 위치 | 손상내용 | 손상물량 | | | | | 보수보강방안 |
|---|---|---|---|---|---|---|---|---|
| 2 | 교각 | 누수오염 | 1.00 | 6.00 | 1 | m <sup>2</sup> | 6.00 | 표면처리 |
| 3 | 교각 | 균열(Cw≤0.2mm) | 0.20 | 1.00 | 1 | m | 1.00 | 표면처리 |
| 4 | 교각 | 망상균열 | 3.00 | 1.00 | 1 | m <sup>2</sup> | 3.00 | 표면처리 |
| 5 | 교각 | 망상균열 | 1.00 | 2.00 | 1 | m <sup>2</sup> | 2.00 | 표면처리 |
| 6 | 교각 | 균열(Cw≤0.2mm) | 0.20 | 5.00 | 1 | m | 5.00 | 표면처리 |

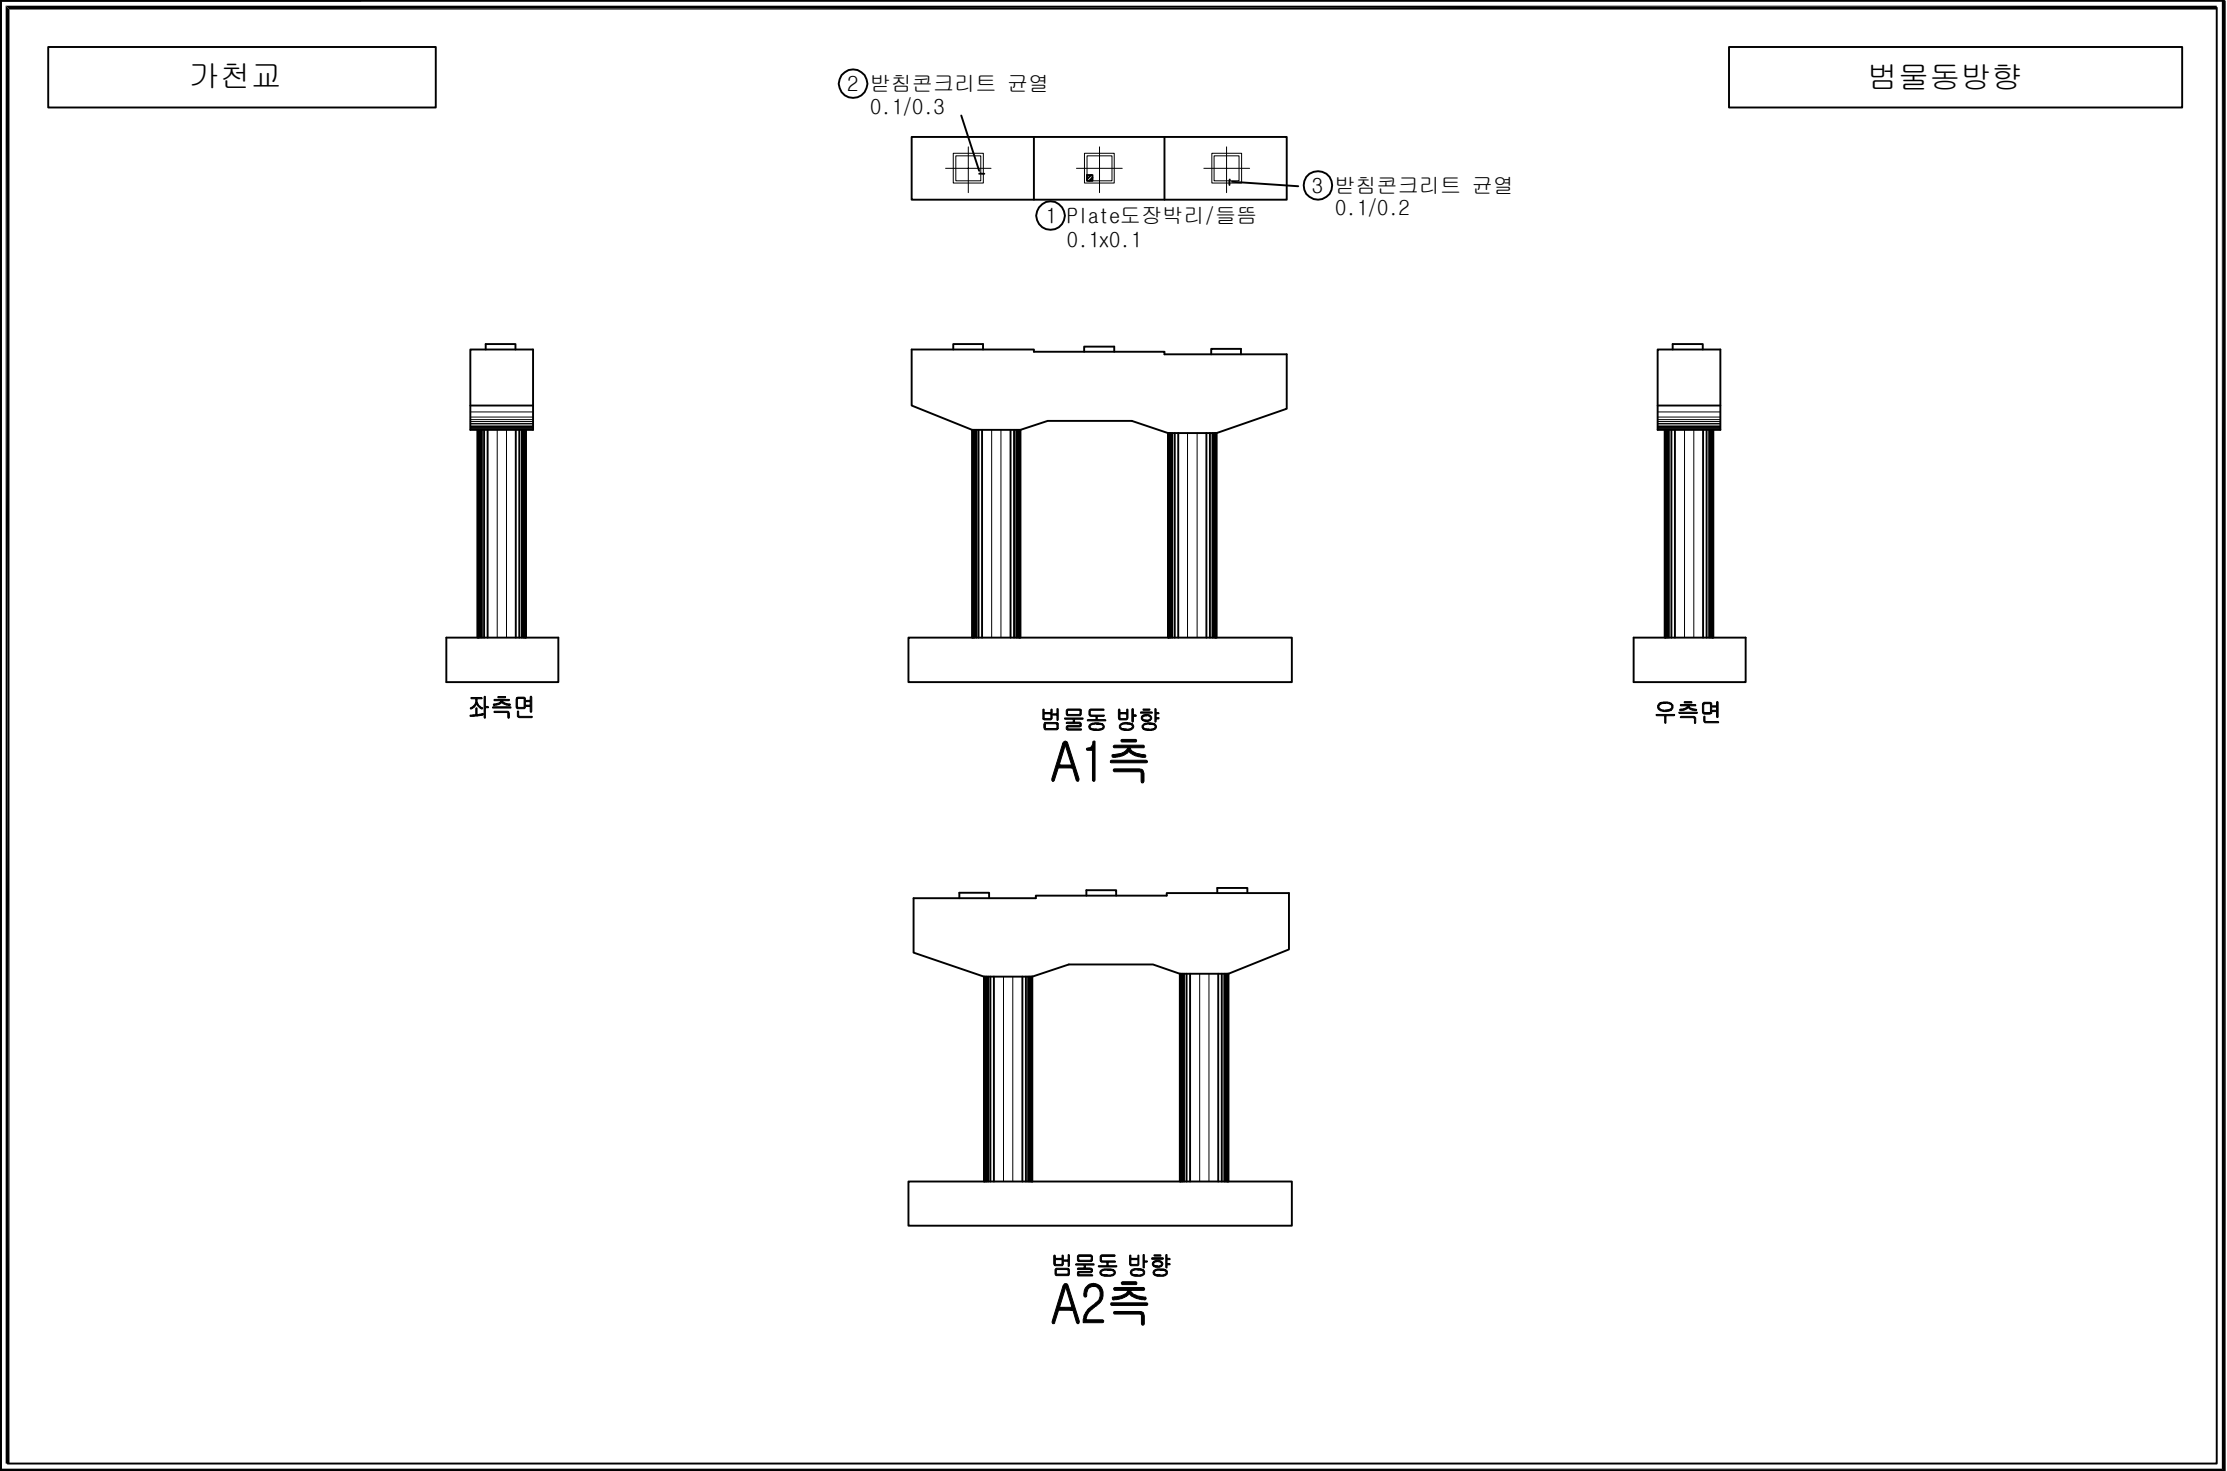
| 손상물량표 | | | | | | | | |
|---|---|---|---|---|---|---|---|---|
| 2 | 교량 받침 | 받침콘크리트 균열<br>(Cw≤0.2mm) | 0.10 | 0.30 | 1 | m | 0.30 | 표면처리 |
| 3 | 교량 받침 | 받침콘크리트 균열<br>(Cw≤0.2mm) | 0.10 | 0.20 | 1 | m | 0.20 | 표면처리 |

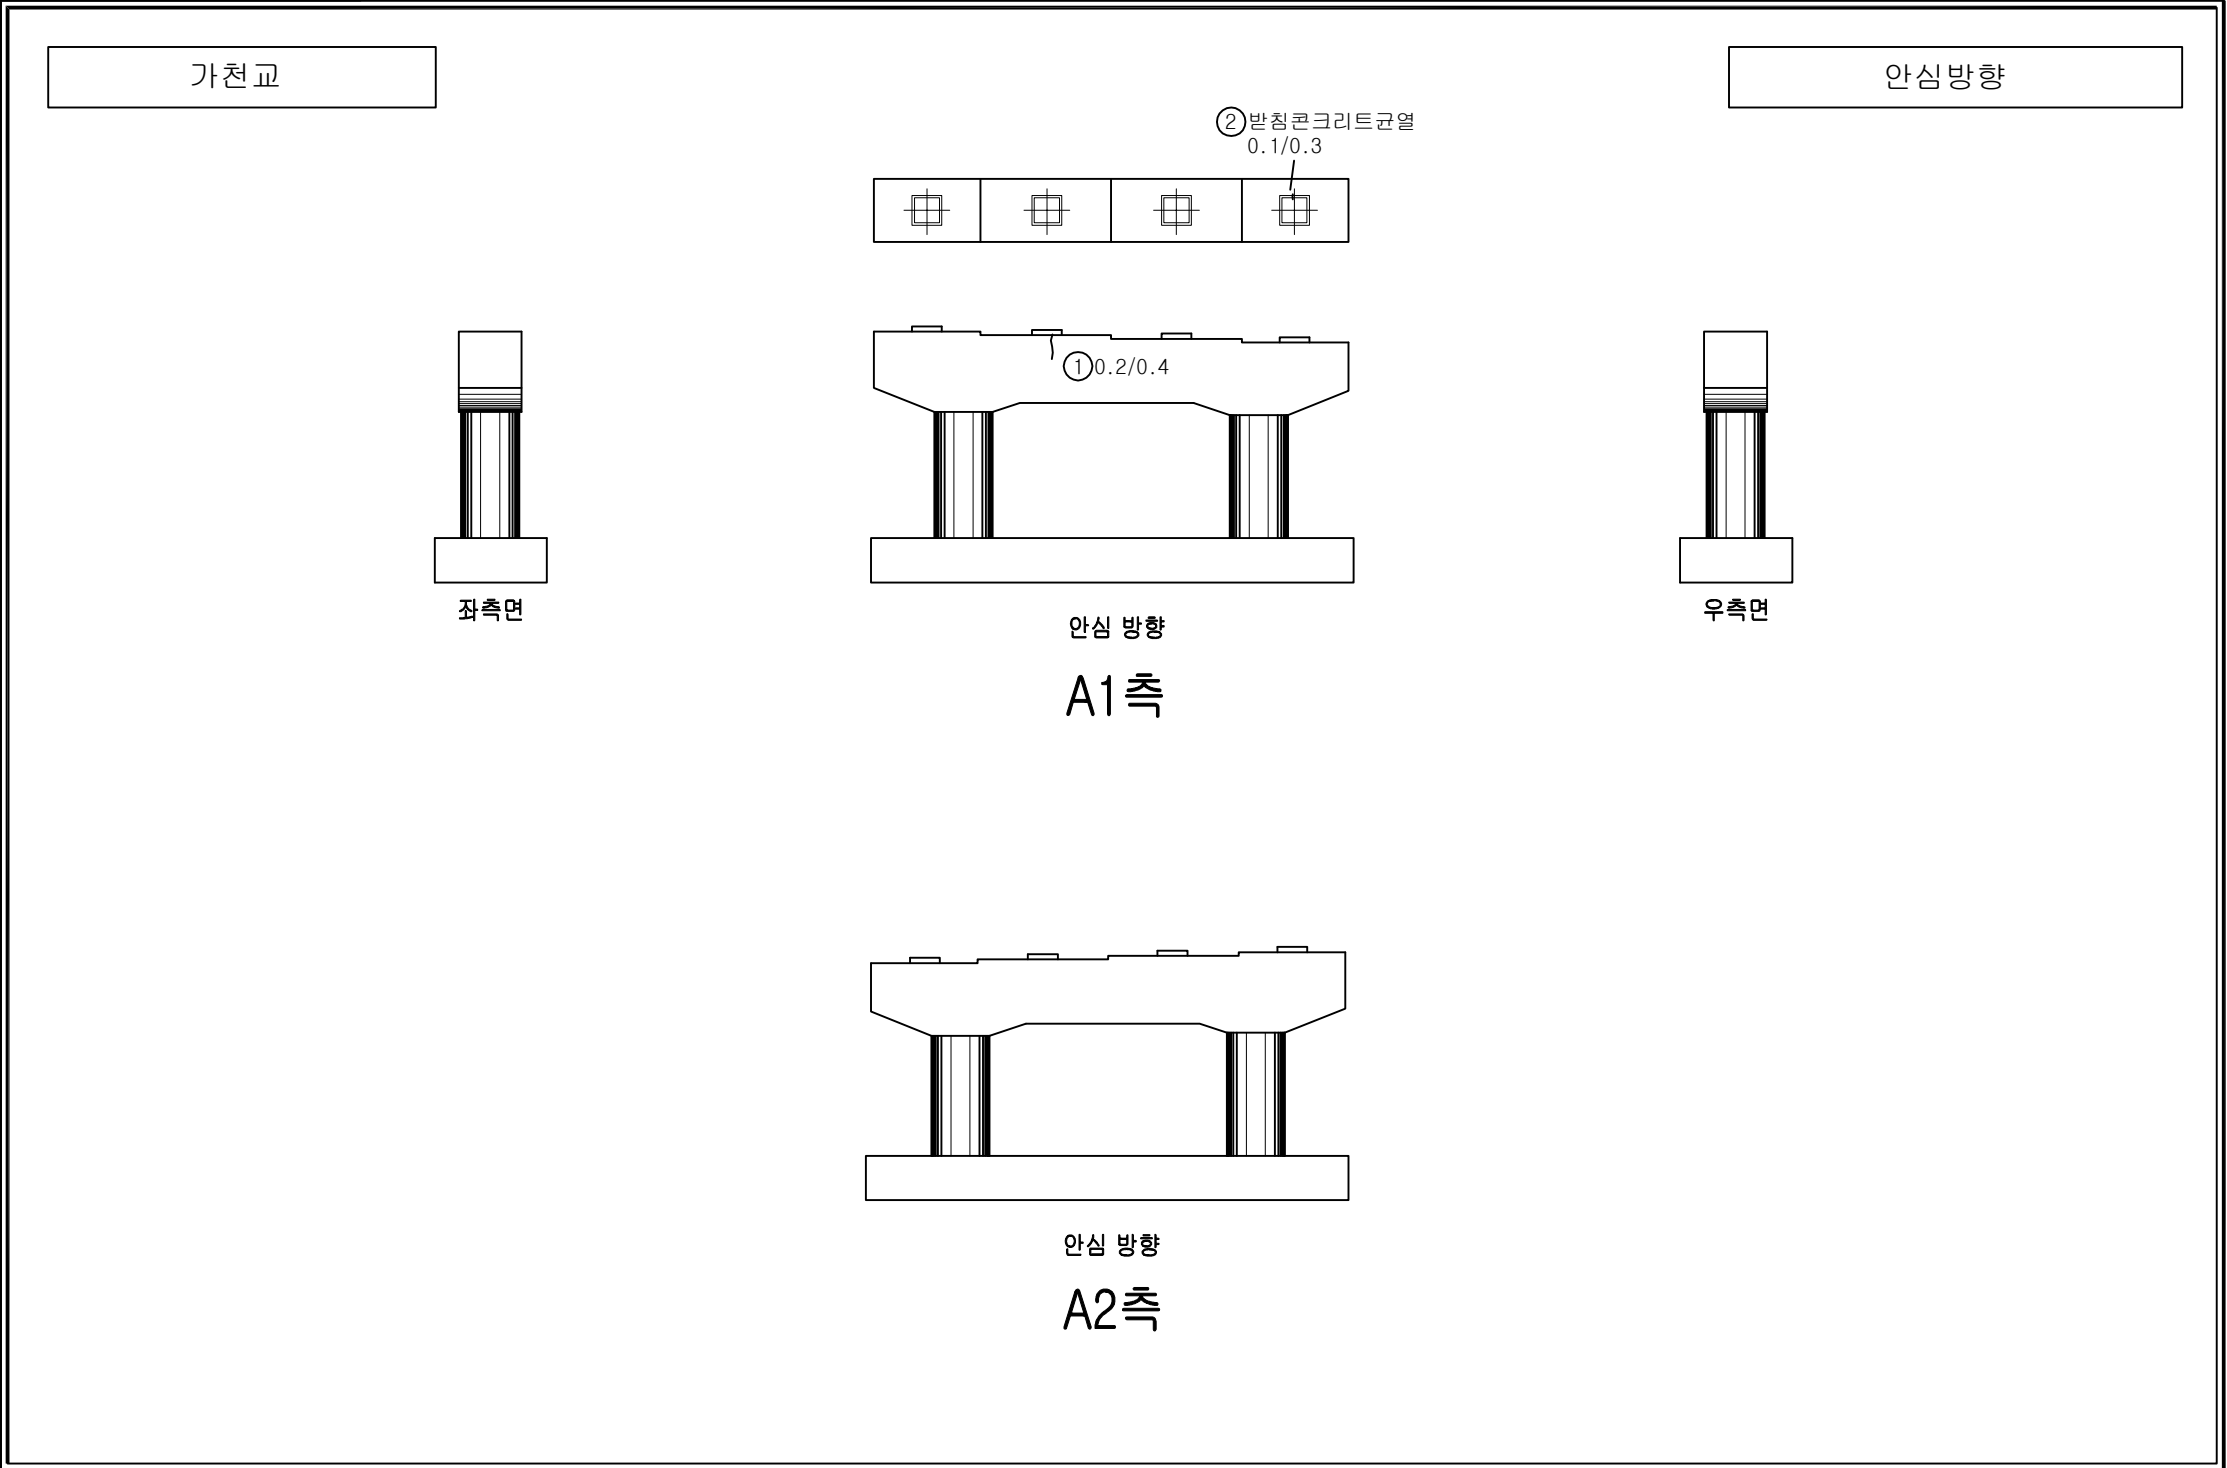
| 번호 | 위치 | 손상내용 | 손상물량 | | | | | 보수보강방안 |
|---|---|---|---|---|---|---|---|---|
| 1 | 교각 | 균열(Cw≤0.2mm) | 0.20 | 0.40 | 1 | m | 0.40 | 표면처리 |
| 2 | 교량 받침 | 방청콘크리트균열(Cw≤0.2mm) | 0.10 | 0.30 | 1 | m | 0.30 | 표면처리 |

\*기동부,코핑부 망상균열(CW=0.1mm)이 전반적 발생
