- 01. 과업내용서
- 02. 외관조사망도
- 03. 시험 및 측정 성과표
- 04. 상태평가 결과자료
- 05. 시설물관리대장 사본
- 06. 현황조사 및 외관조사 사진첩
- 07. 사용장비, 기기의 사진
- 08. 사전조사 자료 일체

(2019년도 범안로 시설물 정밀점검)

대구동부순환도로(주)

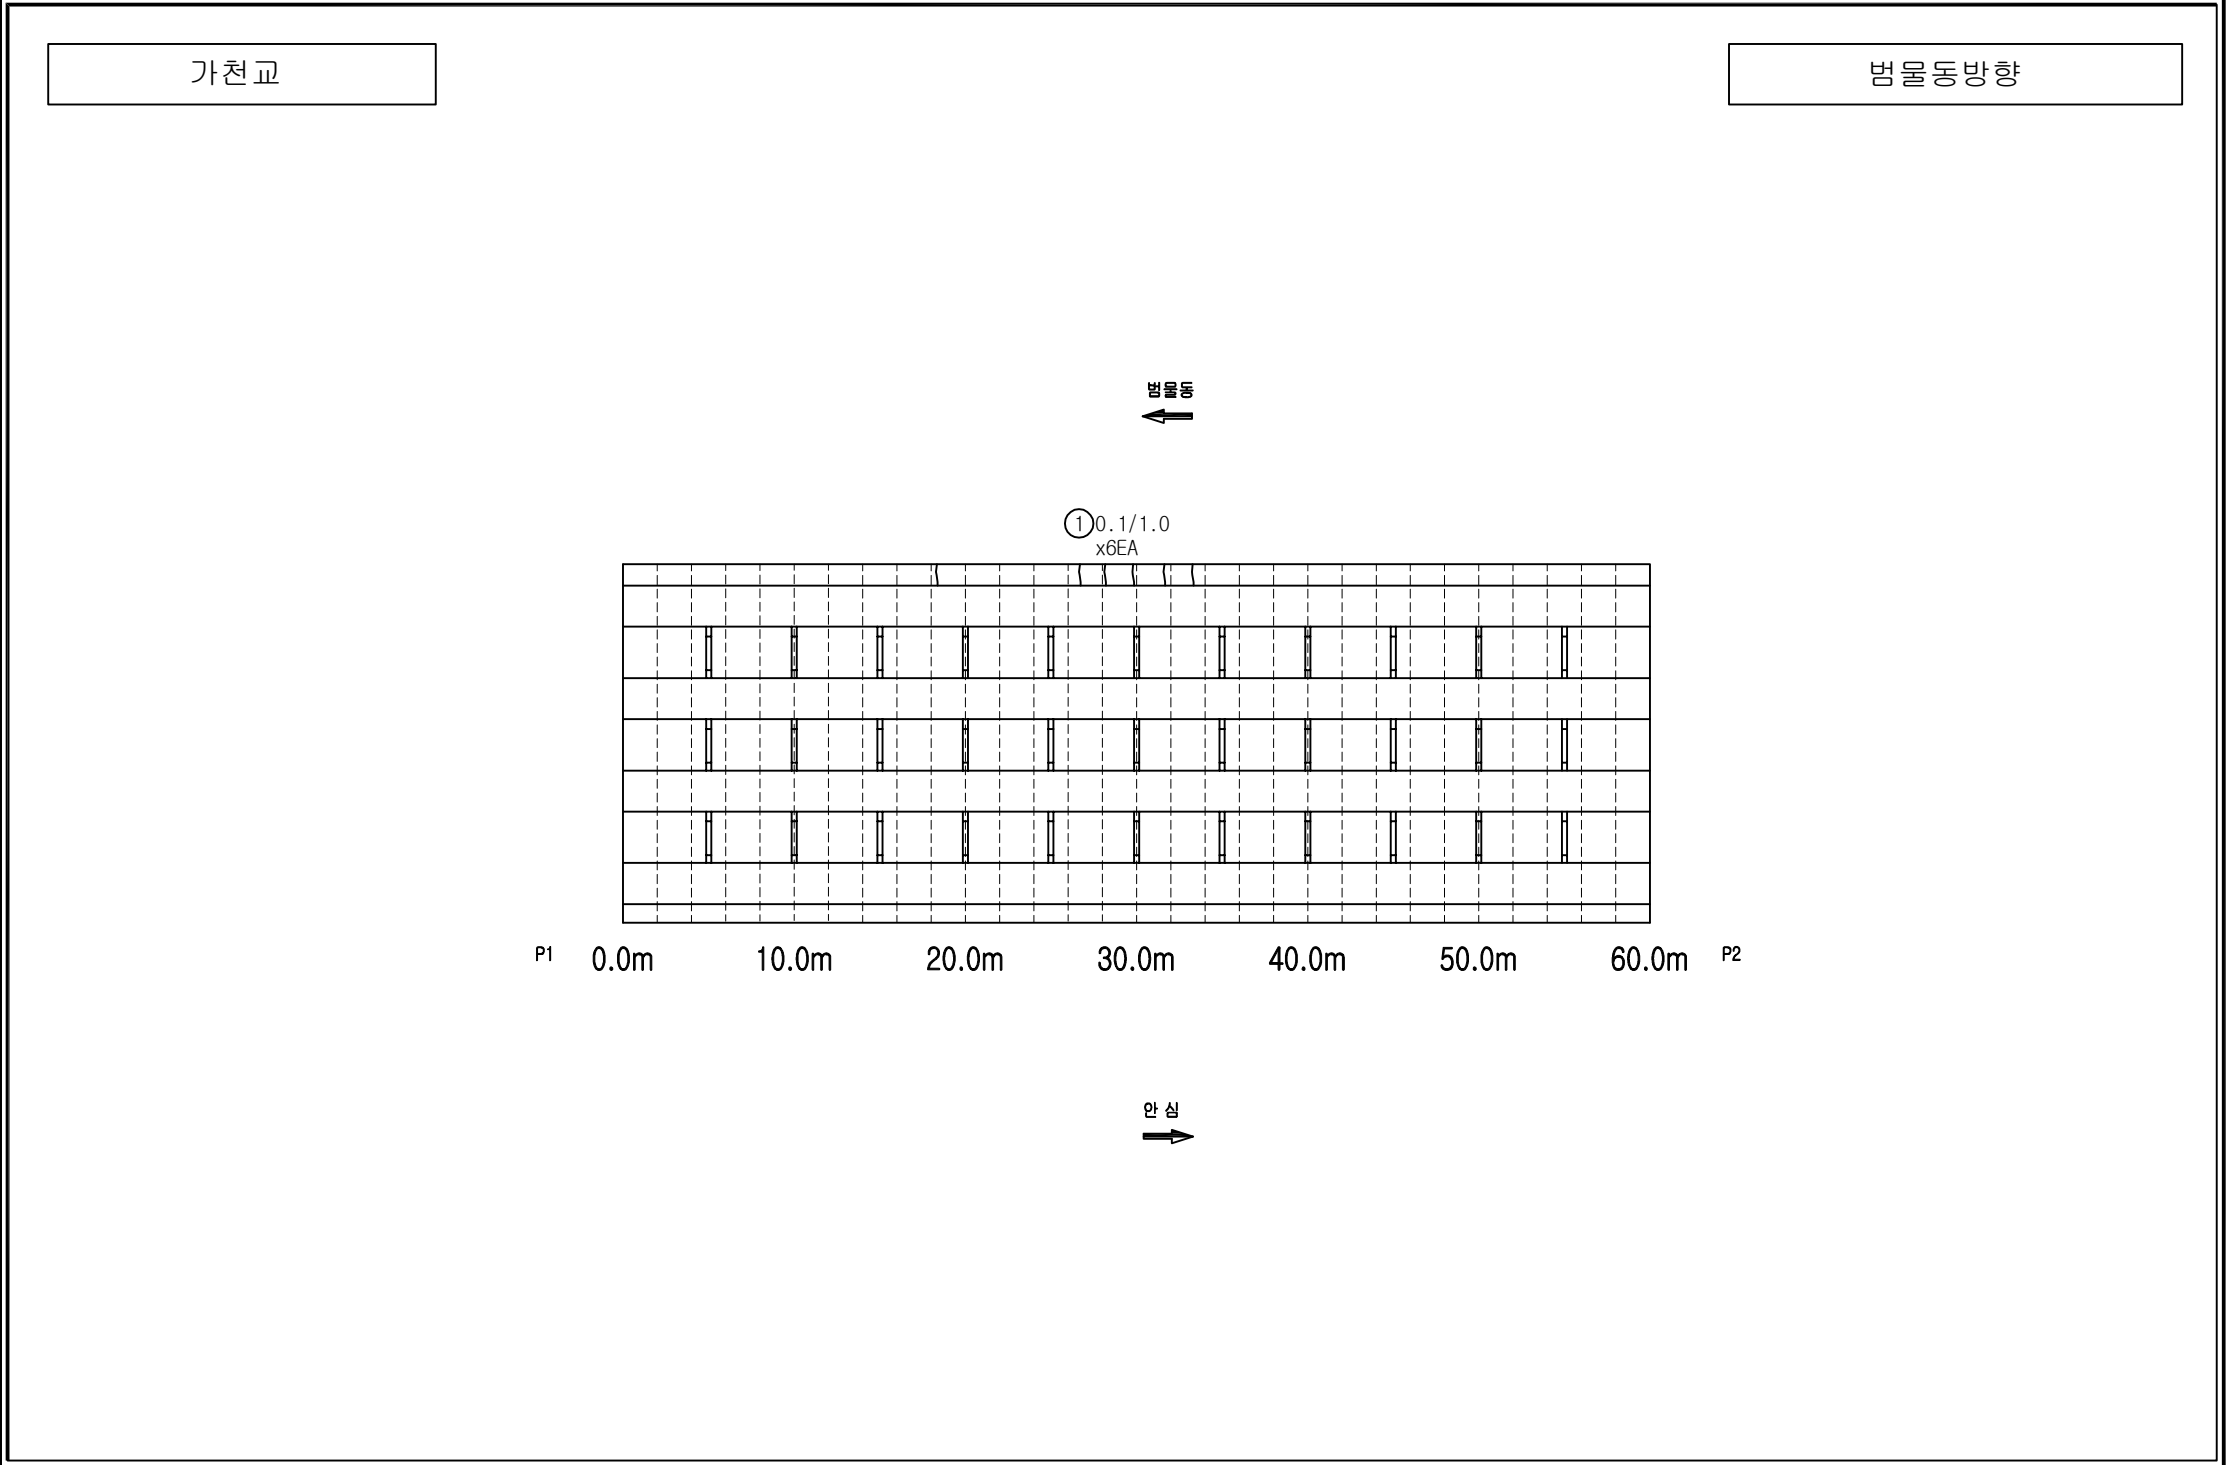
| 손상물량표 | | | | | | | | |
|---|---|---|---|---|---|---|---|---|
| 1 | 바닥판하면 | 균열( $C_w \leq 0.2\text{mm}$ ) | 0.10 | 1.00 | 6 | m | 6.00 | 표면처리 |

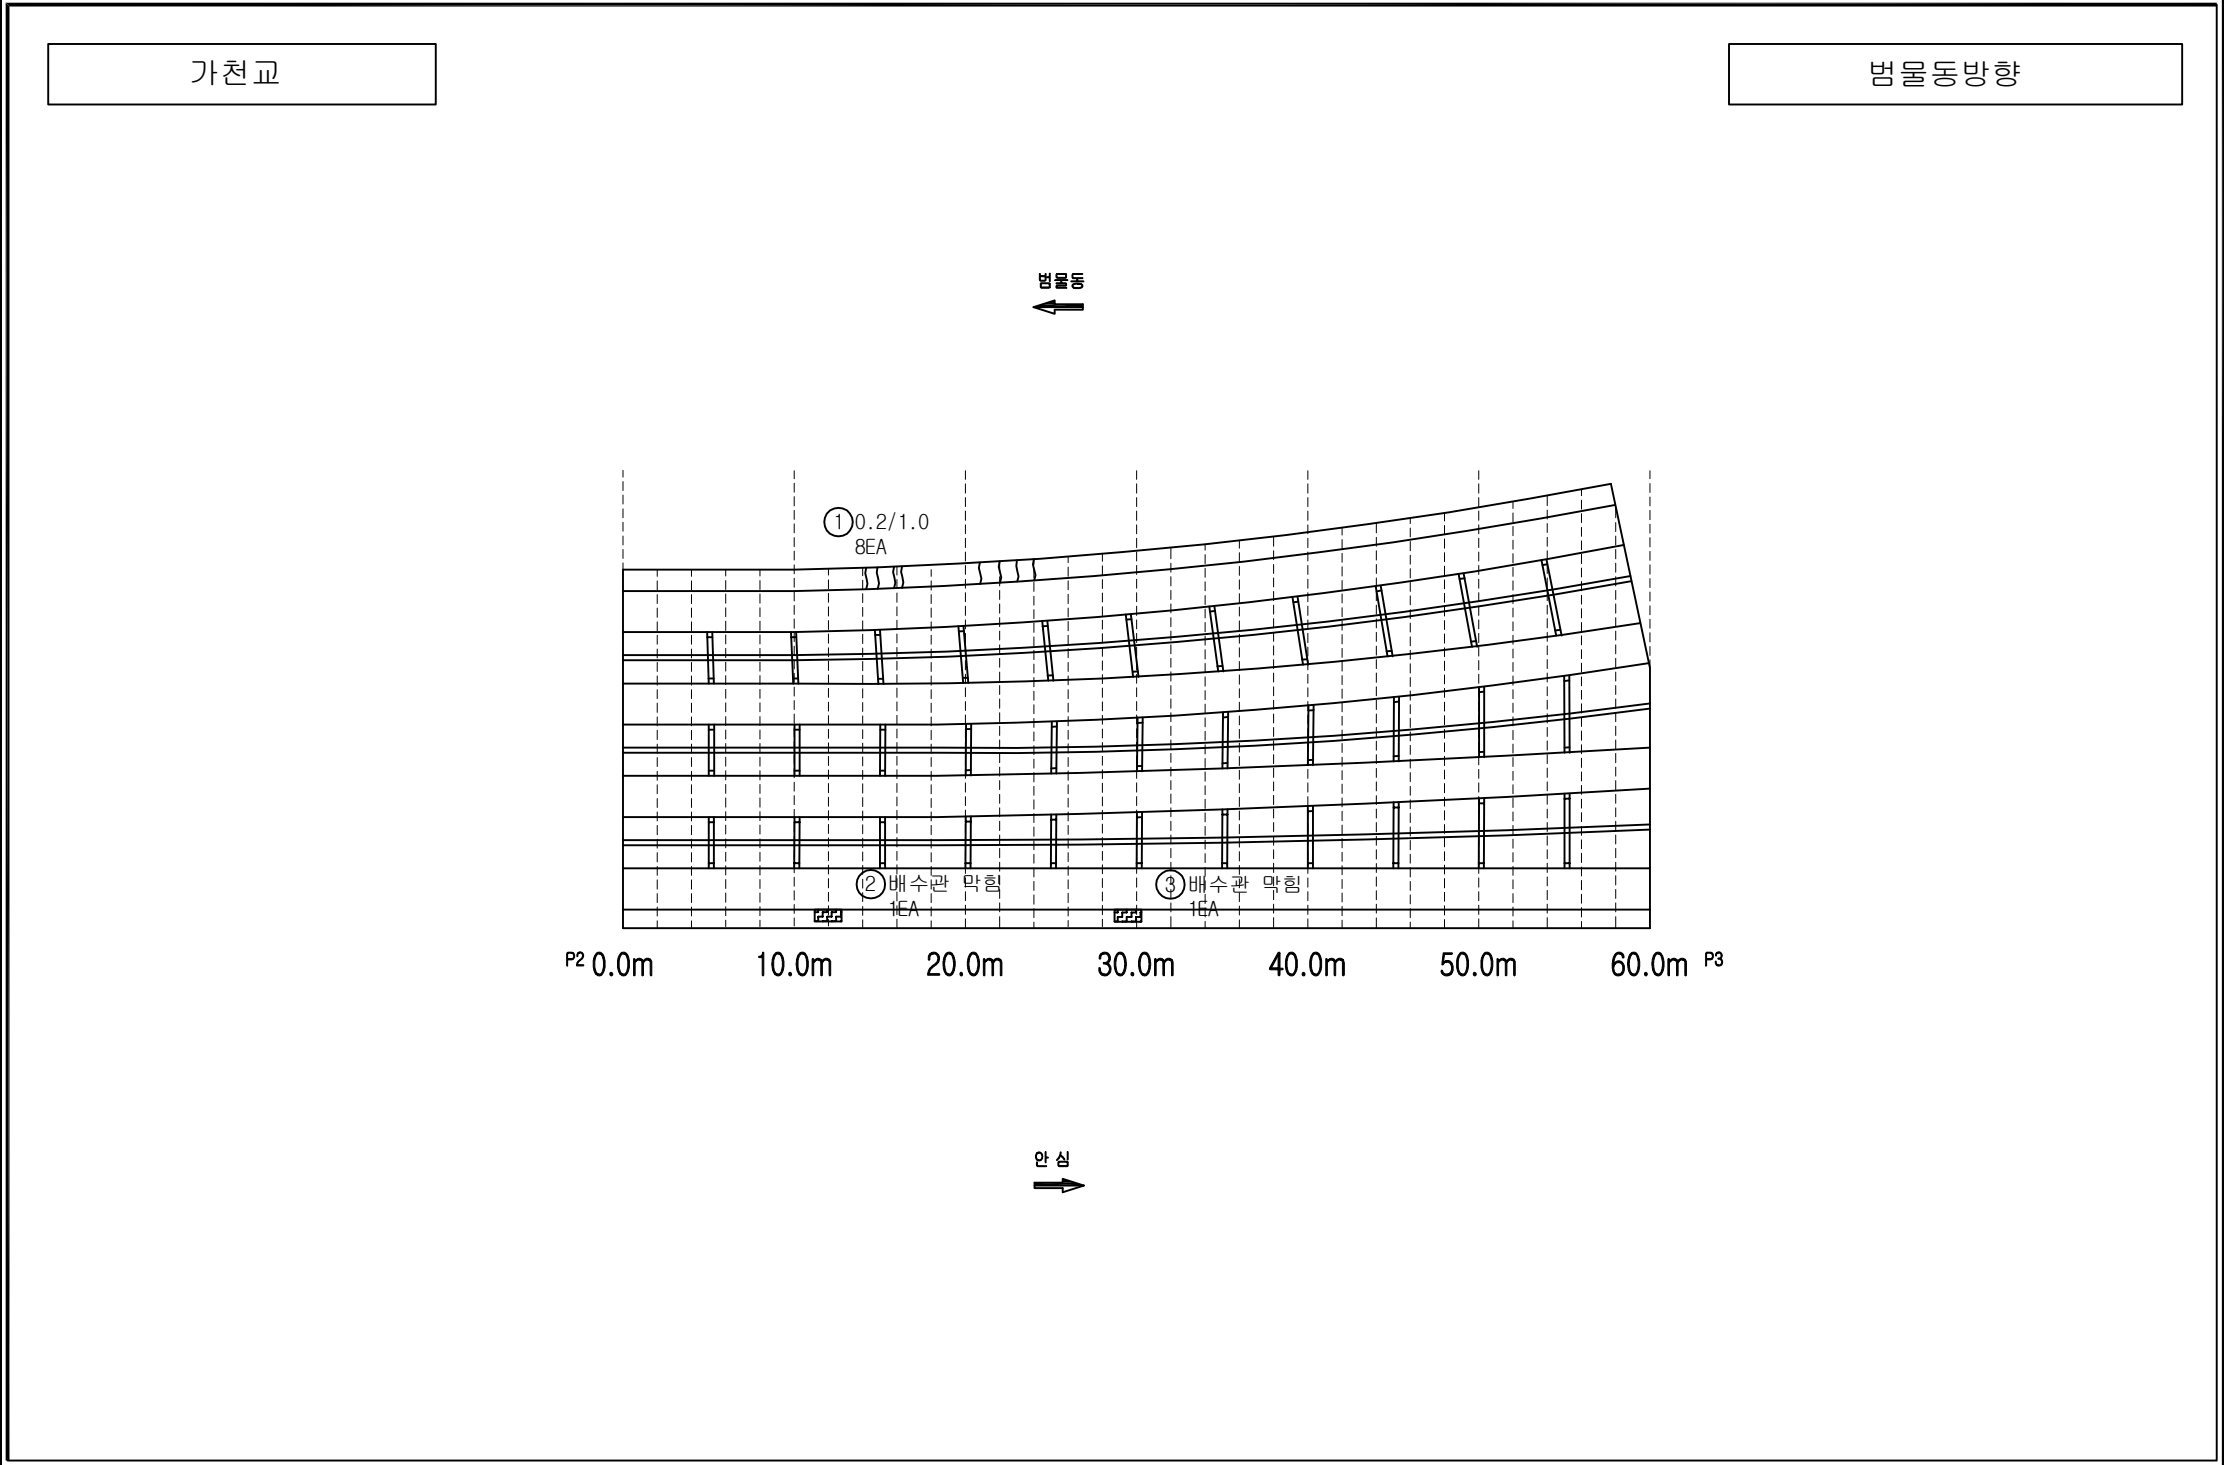
| 번호 | 위치 | 손상내용 | 손상물량 | | | | | 보수보강방안 |
|---|---|---|---|---|---|---|---|---|
| 1 | 바닥판하면 | 균열( $Cw \leq 0.2mm$ ) | 0.20 | 1.00 | 8 | m | 8.00 | 표면처리 |

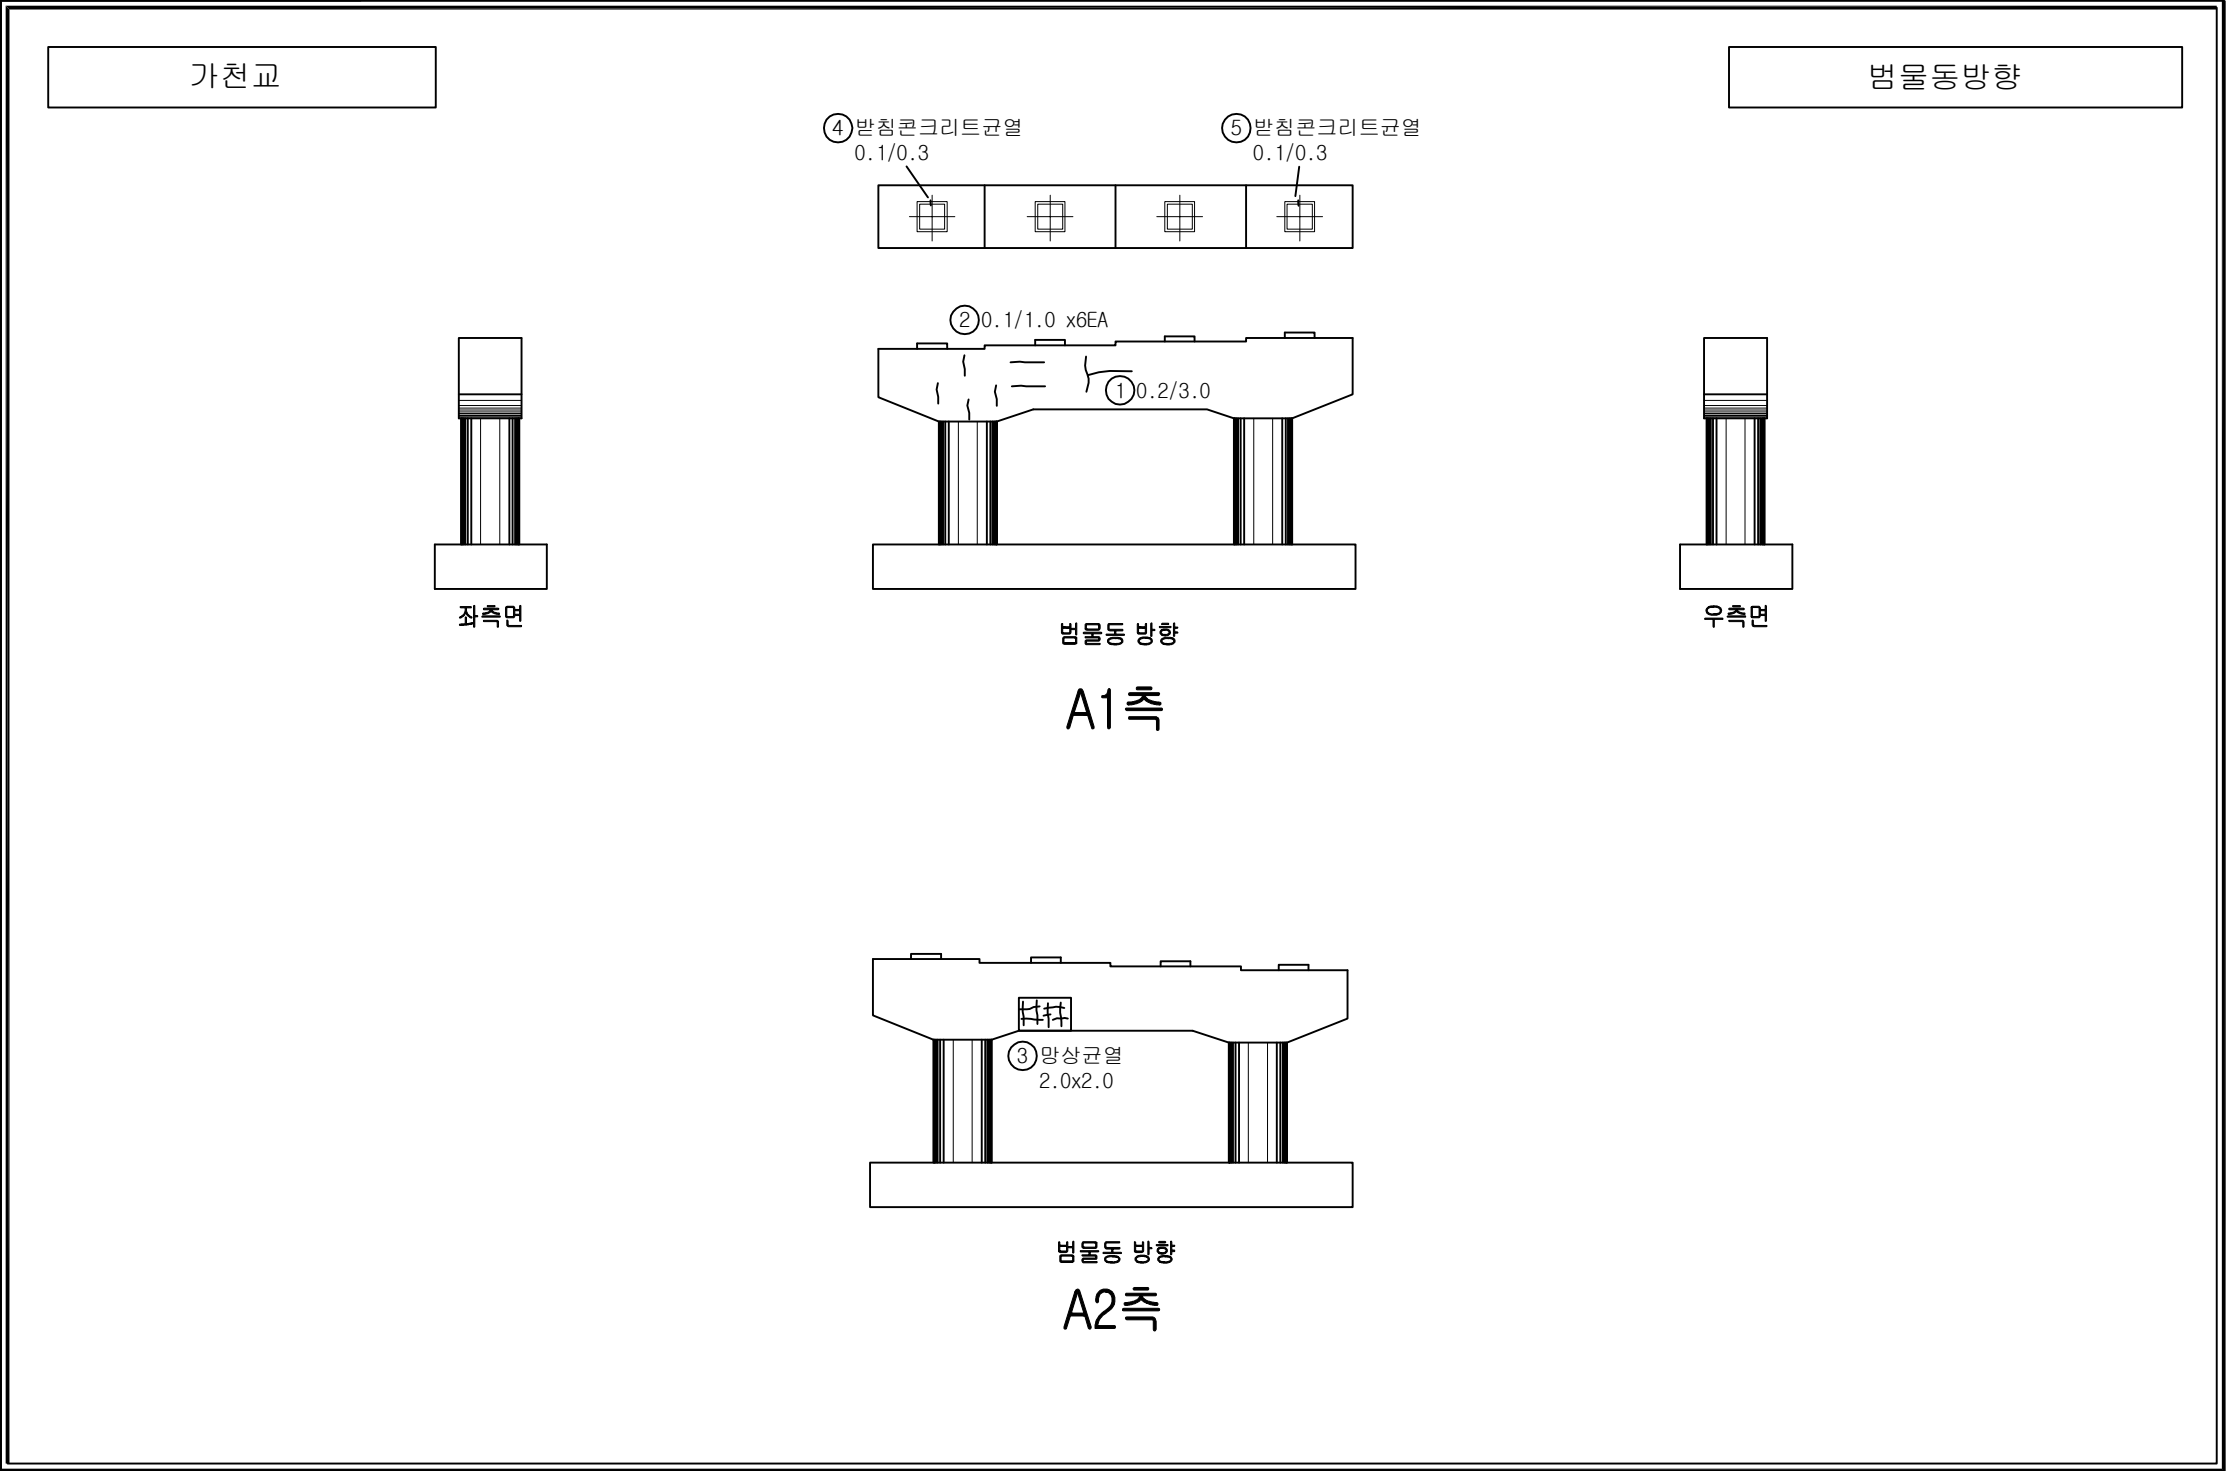
| 손상물량표 | | | | | | | | |
|---|---|---|---|---|---|---|---|---|
| 1 | 교각 | 균열(Cw≤0.2mm) | 0.20 | 3.00 | 1 | m | 3.00 | 표면처리 |
| 2 | 교각 | 균열(Cw≤0.2mm) | 0.10 | 1.00 | 6 | m | 6.00 | 표면처리 |
| 3 | 교각 | 망상균열 | 2.00 | 2.00 | 1 | m <sup>2</sup> | 4.00 | 표면처리 |
| 4 | 교량 받침 | 발칭콘크리트균열(Cw≤0.2mm) | 0.10 | 0.30 | 1 | m | 0.30 | 표면처리 |
| 5 | 교량 받침 | 발칭콘크리트균열(Cw≤0.2mm) | 0.10 | 0.30 | 1 | m | 0.30 | 표면처리 |

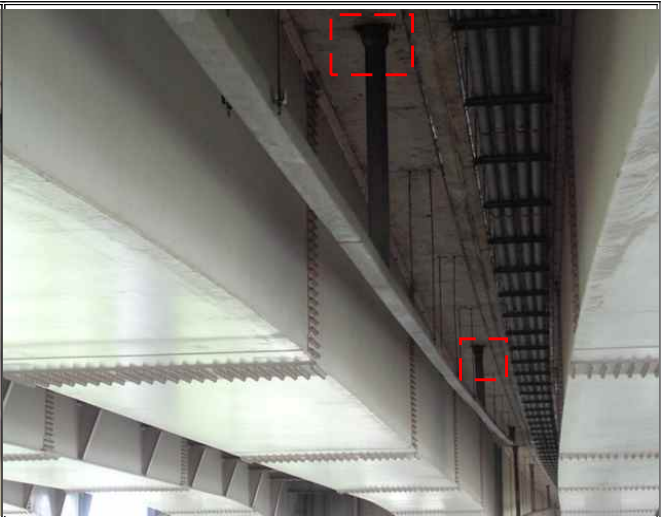
| 위 치 | 배수시설 S3 |

| 내 용 | 배수관 이음부 누수 |

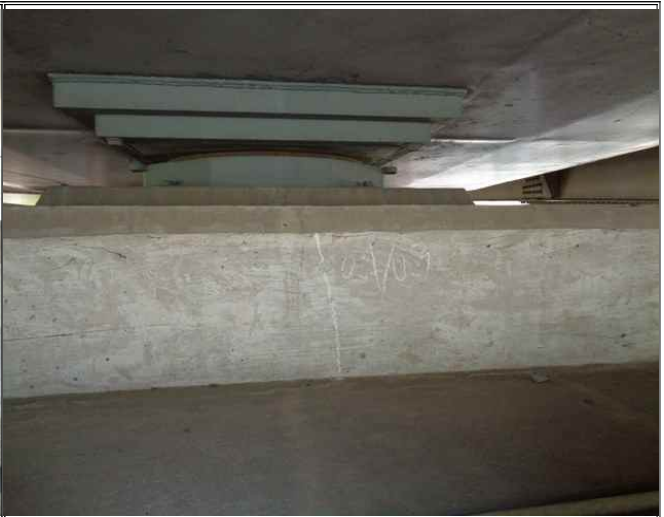
| 위 치 | 교량받침 P1-SH1 |

| 내 용 | 받침콘크리트 균열 CW=0.1mm |

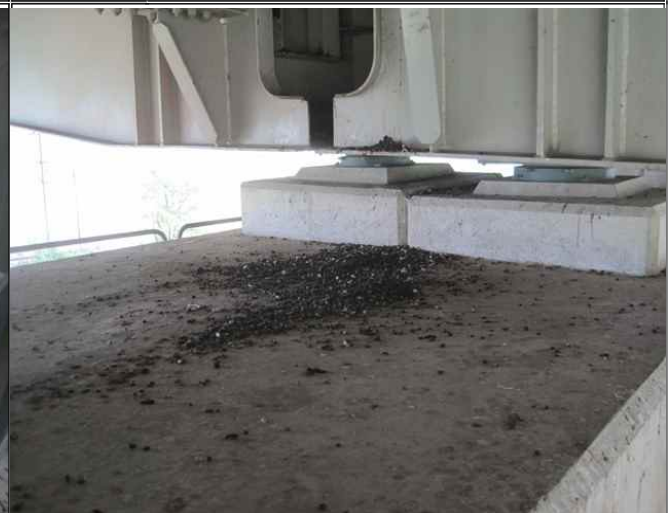
| 위 치 | 교각 P3 |

| 내 용 | 코핑부 망상균열 |

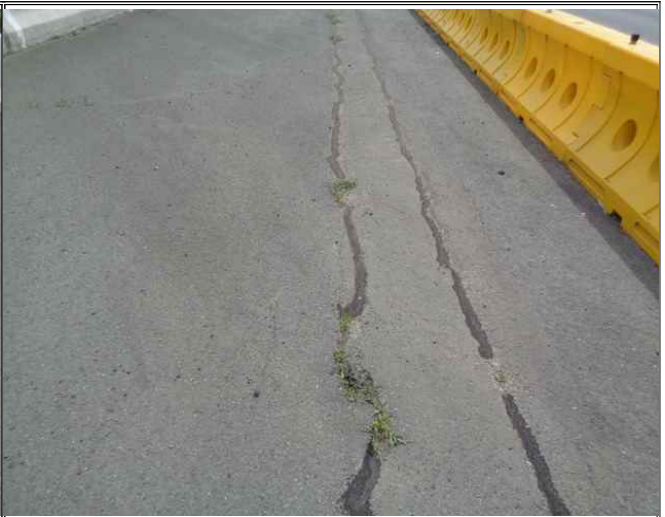
| 위 치 | 교면포장 S1 |

| 내 용 | 아스콘 균열 |

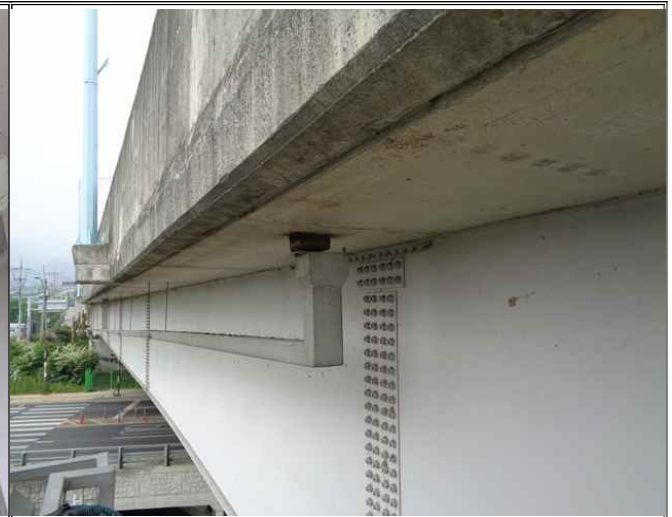
| 위 치 | 배수시설 P3 |

| 내 용 | 배수관 이음부 누수 |

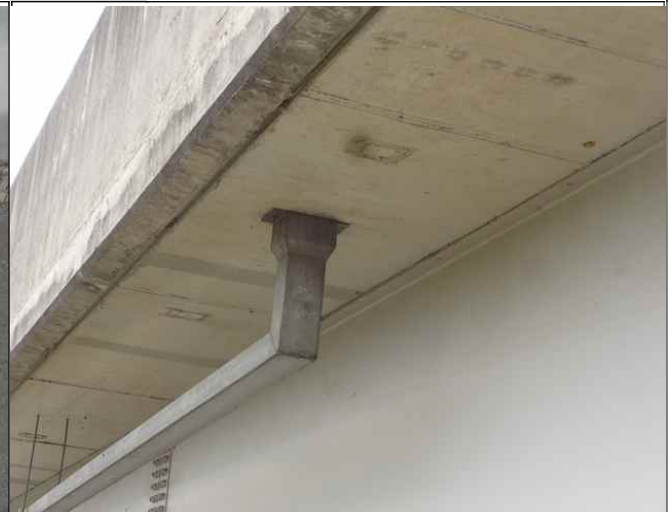
| 위 치 | 배수시설 S2 |

| 내 용 | 배수구 막힘 |

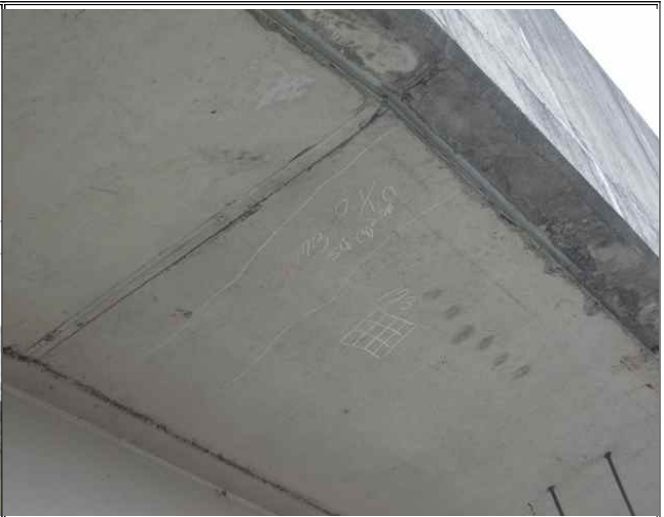
| 위 치 | 바닥판하면 S3 |

| 내 용 | 컨틸레버 균열 CW=0.1mm |

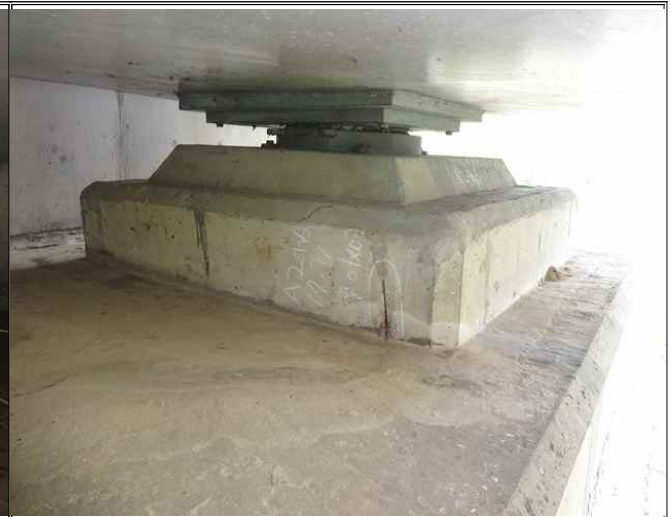
| 위 치 | 교량받침 A1-SH3 |

| 내 용 | 받침콘크리트 균열 CW=0.1mm |

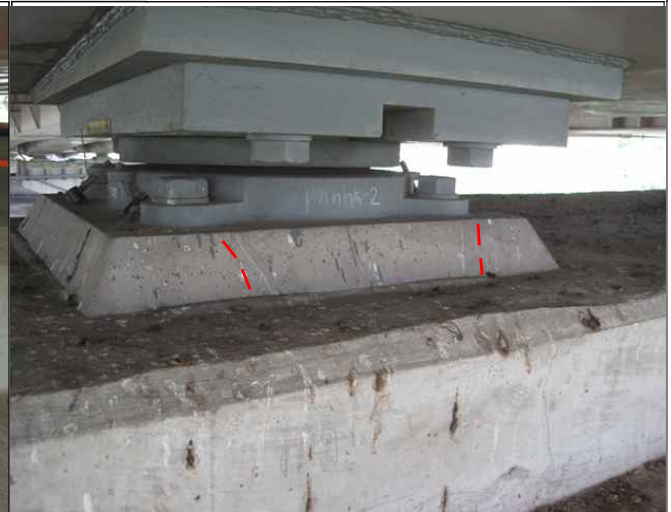
| 위 치 | 교량받침 P1-SH4 |

| 내 용 | 받침콘크리트 균열 CW=0.1mm |

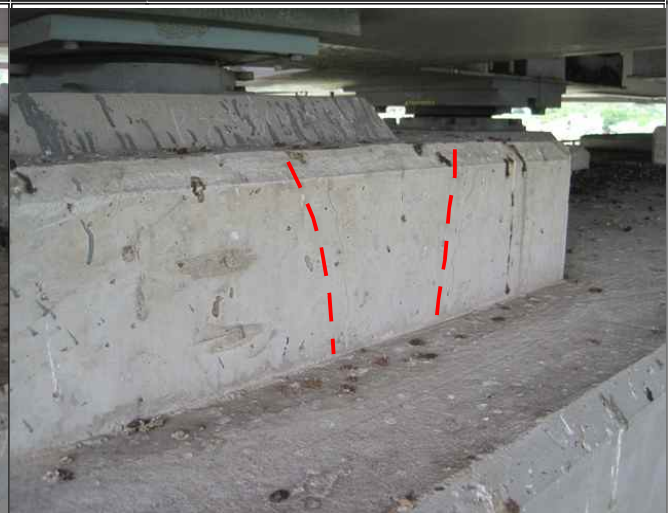
| 위 치 | 교량받침 P3-SH6 |

| 내 용 | 받침콘크리트 균열 CW=0.1mm |

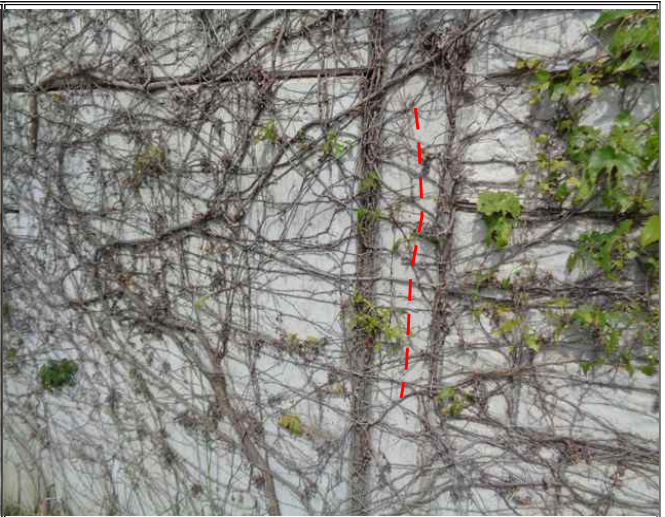
| 위 치 | 교대 A1 |

| 내 용 | 균열 CW=0.2mm |
