# 요 약 문

본 용역은 「시설물의 안전 및 유지관리에 관한 특별법」 제11조에 의거 시설물의 물리적, 기능적 상태를 사전에 확보하기 위한 정밀점검으로 이전 상태로부터의 변화를 확인하며 현재의 사용조건을 만족시키고 있는지를 확인하여 향후 시설물의 점진적 손상 및 노후화를 방지하고 공용기간 동안 유지 관리의 효율성을 제고시키는데 있으며, 이를 위하여 대상 시설물의 외관조사, 상태평가, 안정성평가(필요시), 정밀안전진단 여부판단, 중대결함의 여부 확인 및 시설물의 보수방법 등 향후 유지관리방안을 제시하여 적절한 보수계획을 수립하는데 있음.

| 구 분 | | 내 용 | | 구 분 | | 내 용 | |
|---|---|---|--|---|---|---|--|
| 시설물명 | | 연호고가교 | | 시설물번호 | | BR2003-0000494 | |

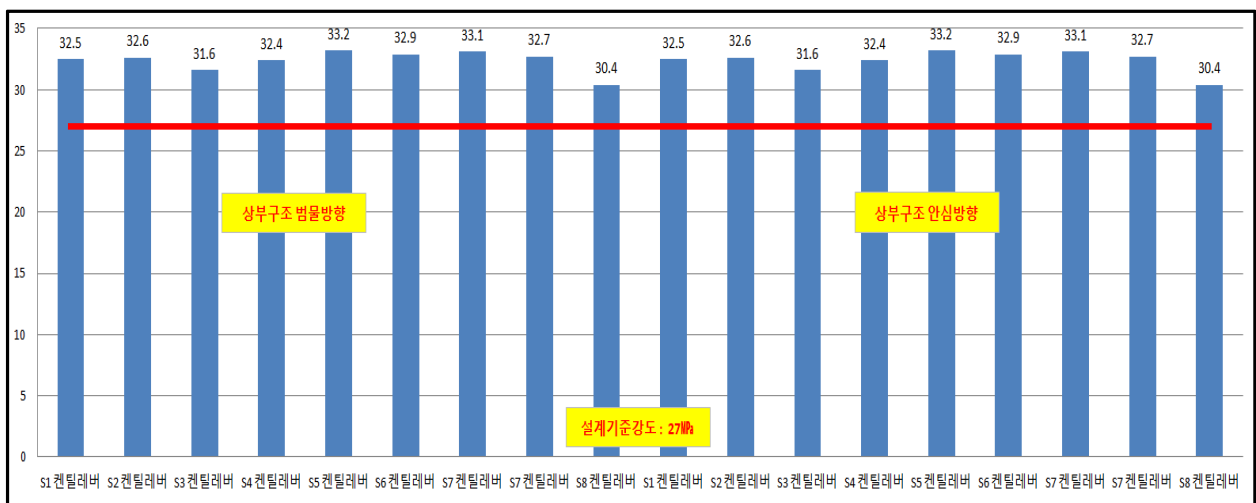
상부구조 비파괴 시험결과

·비파괴 강도시험 결과, 범물방향 상부구조의 압축강도 30.4~33.2MPa, 안심방향 상부구조의 압축강도 30.8~32.3MPa 하부구조의 압축강도 26.0~27.9MPa로 측정되었으며, 상부구조 설계기준강도 27.0MPa, 하부구조 설계기준 강도 24.0 MPa로 결과값은 설계기준강도 이상으로 측정되었다.

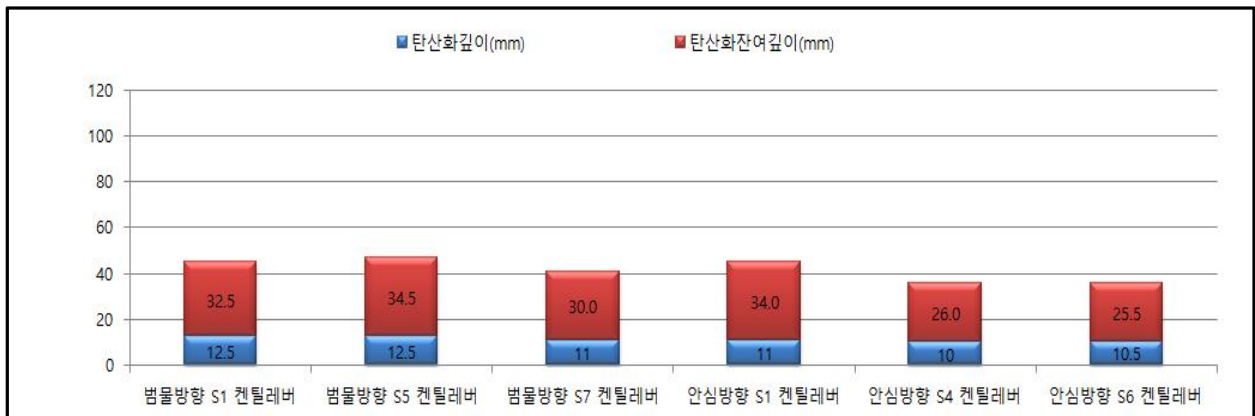
상부구조 탄산화 깊이 측정결과

탄산화 깊이에 대한 평가는 철근으로부터 탄산화의 남은 깊이를 지표로 하여 탄산화에 의한 강재부식 가능성을 나타낸 것으로 상부구조의 탄산화깊이는 범물방향 11.0~12.5mm, 안심방향 10.1~11.0mm로 측정되었으며, 잔여깊이가 20mm이상, 하부구조의 탄산화 깊이는 12.0~21.0mm로 잔여깊이가 10mm~30mm미만으로 향후 탄산화에 의한 부식발생 가능성 있는 세부지침 기준 "b"등급으로 평가되었다.

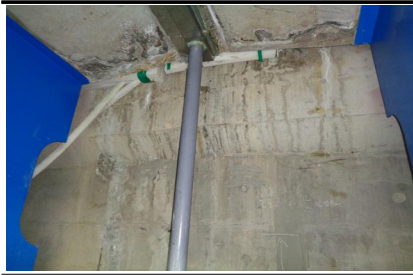
① 신축이음 A2 하부 - 진전여부 확인

- 외관조사 결과, 기 손상인 차수판 앵커탈락이 확인되었고, 신규 손상인 후타재 균열이 확인되었다.
- 후타재 균열은 건조수축 및 온도변화에 의한 폭 0.3mm 미만의 미세균열로 지속적인 주의관찰을 통한 유지관리가 필요하며, 하부 누수흔적은 현재 경미한 상태로 지속적인 관찰 후 손상의 진전시 신축이음 교체 등의 유지관리가 요구된다.
- 연호고가교 범물방향의 유간거리 측정결과, 유간거리 측정결과, 최대 신장시 여유량을 확보한 것으로 측정되었고, 지속적인 관찰을 통한 유지관리가 필요 할 것으로 사료된다.

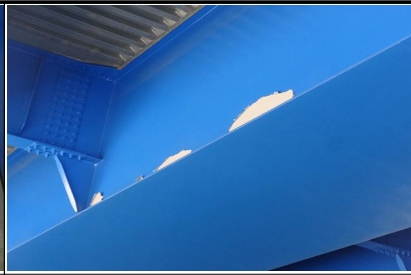
② 거더외부 도장박락 - 신규 발생여부 확인

- 거더 내·외부의 외관조사 결과, 구조적 손상이 없는 양호한 상태로 조사되었다. 다만 거더외부에 공용기간 증가에 따른 도장박락이 조사되었으며, 손상부에 대해서는 부재의 내구성 확보를 위한 재도장 및 주기적인 점검을 통한 손상의 발생여부 확인 등의 유지관리가 필요할 것으로 사료된다.
