시설물 정밀점검용역  
(연호고가교)

## 제3장

## 현장조사 및 시험

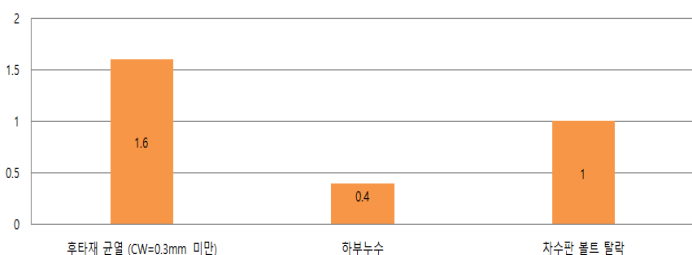
<그림 3.2.3> 신축이음부 손상분포도

- 신축이음 본체는 본체유동 및 파손, 충격음 등은 조사되지 않았고, 기 손상인 차수판 앵커탈락, 하부 누수흔적이 조사되었다.
- 금회 정밀조사시 후타재 균열 등이 조사되었다.

- 외관조사 결과, 기 손상인 차수판 앵커탈락이 확인되었고, 신규 손상인 후타재 균열이 확인되었다.
- 후타재 균열은 건조수축 및 온도변화에 의한 폭 0.3mm 미만의 미세균열로 지속적인 주의관찰을 통한 유지관리가 필요하며, 하부 누수흔적은 현재 경미한 상태로 지속적인 관찰 후 손상의 진전시 신축이음 교체 등의 유지관리가 요구된다.

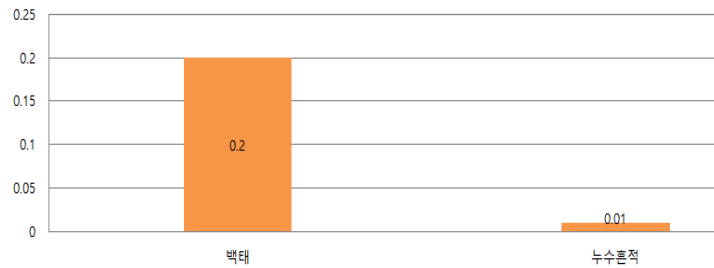
<그림 3.2.4> 바닥판하면 손상분포도

- 바닥판하면에 구조적 손상은 확인되지 않았으며, 정밀조사시 백태와 기 손상인 누수흔적 등의 손상이 조사되었고, 전반적으로 양호한 상태로 확인되었다.

- 바닥판하면의 외관조사 결과, 구조적인 손상이 없는 양호한 상태로 조사되었고, 공용 기간 증가 및 우수유입에 의한 백태 및 누수흔적이 조사되었다. 누수부는 현재 경미한 상태로 지속적인 관찰이 필요하며, 백태는 손상의 진전시 구조물의 내구성 확보 차원의 표면처리 등의 조치가 필요하다.
- 손상부는 주기적인 점검 및 지속적인 관찰을 통한 유지관리가 필요할 것으로 사료된다.

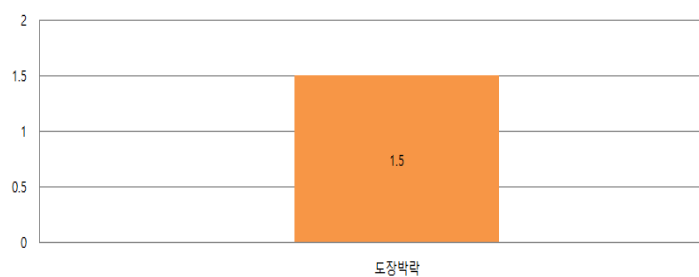
<그림 3.2.5> 거더외부 손상분포도

- 거더 외·내부에 구조적 손상은 확인되지 않았으며, 공용기간 중 발생하는 국부적인 도장박락 이외에는 특별한 손상은 없는 양호한 상태로 확인되었다.

- 거더 내·외부의 외관조사 결과, 구조적 손상이 없는 양호한 상태로 조사되었다. 다만 거더외부에 공용기간 증가에 따른 도장박락이 조사되었으며, 손상부에 대해서는 부재의 내구성 확보를 위한 재도장 및 주기적인 점검을 통한 손상의 발생여부 확인 등의 유지관리가 필요할 것으로 사료된다.

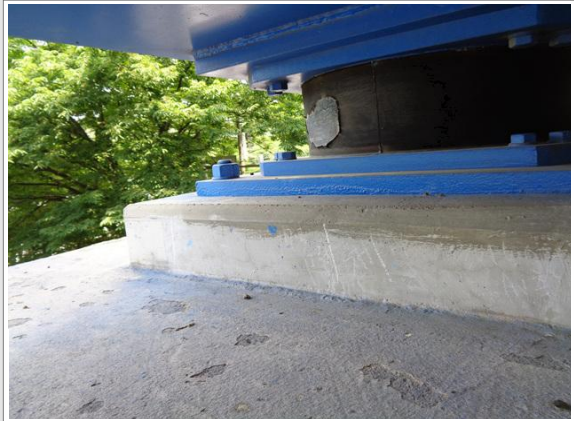
&lt;P2-SH3&gt; 받침콘크리트 균열

- 교량받침의 주요손상은 받침콘크리트 균열 및 망상균열, Plate 도장박락이 조사되었고, 손상부는 장기공용에 의한 열화 및 건조수축에 의한 손상으로 추정되며, 손상부는 현재 경미한 상태로 주기적인 점검을 통한 손상의 진전여부 확인 등의 유지관리가 필요할 것으로 판단된다.

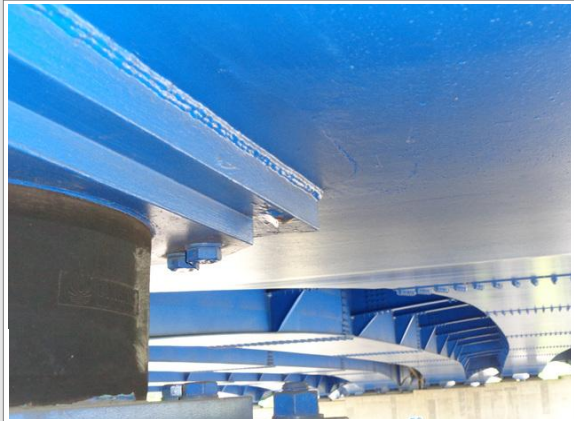
&lt;P4-SH4&gt; Plate 도장박락

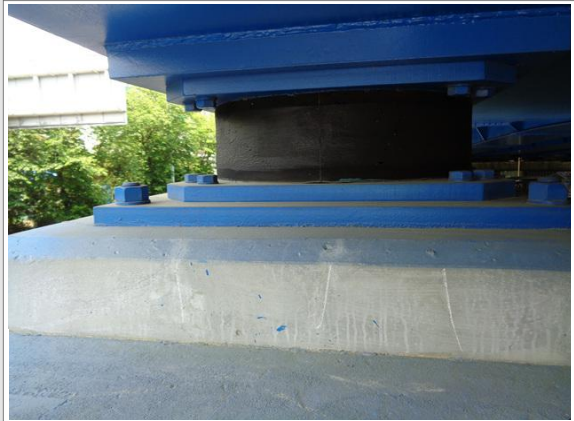
&lt;P7-SH1&gt; 받침콘크리트 망상균열

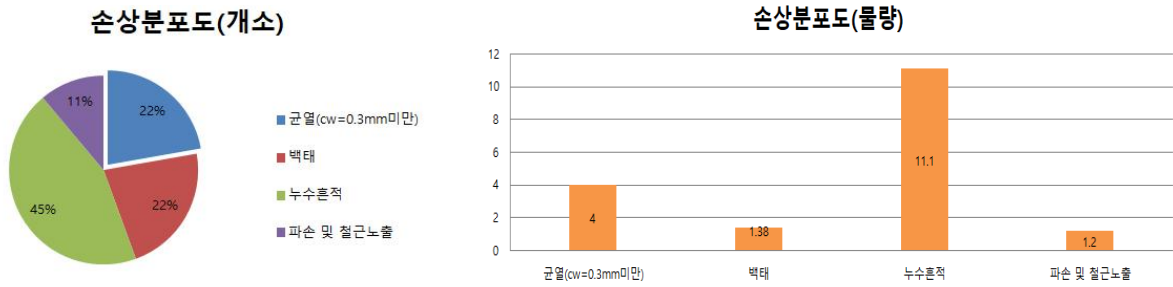
<그림 3.2.7> 교대 손상분포도

- 교대 조사결과, 기 손상인 균열( $cw=0.3\text{mm}$ 미만), 파손 및 철근노출, 누수흔적 및 백태가 조사되었고, 금회 정밀점검시 백태가 신규로 조사되었다.
- 교각 조사결과, 기 손상인 균열( $cw=0.3\text{mm}$ 미만) 및 망상균열이 조사되었고, 금회 정밀점검시 균열( $cw=0.3\text{mm}$ 미만) 및 망상균열이 추가 조사되었다.

- 교대에 발생한 균열 및 망상균열은 건조수축에 의한 비 구조적인 손상으로 표면처리 등의 조치가 필요하며, 발생한 파손 및 철근노출은 시공시 발생한 손상으로 단면보수가 필요하다.
- 누수흔적 구간은 신축이음 하부누수에 의해 발생한 것으로 추정되어, 현재 경미한 상태로 지속적인 관찰 후 진전시 장기적으로 신축이음 교체 등의 조치가 요구된다.
- 교각에 발생한 균열 및 망상균열은 건조수축에 의한 비 구조적인 손상으로 표면처리 등의 조치가 필요하다.

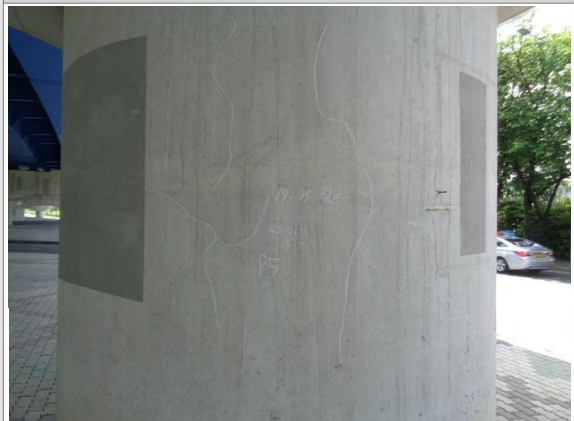
<P5> 기둥부 망상균열

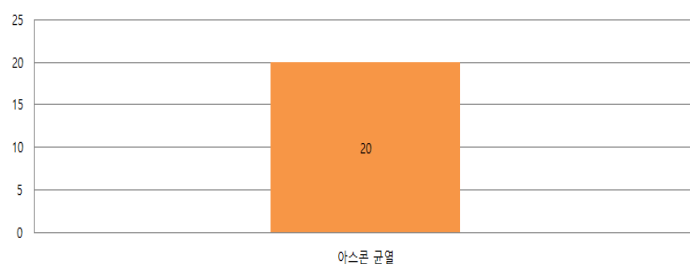
<그림 3.3.1> 교면포장 손상분포도

- 외관조사 결과, 2018년 11월 재포장이 실시되었으며, 현재 손상이 없는 양호한 상태로 확인되었다.
- 램프구간 갓길측에 기 손상인 아스콘 균열이 조사되었다.

- 안심방향 교면포장은 손상이 없는 양호한 상태로 확인되었으며, 주기적인 점검을 통한 손상의 발생여부 확인 등의 유지관리가 요구된다.
- 램프구간에 발생한 아스콘 균열은 기 손상으로 주의관찰 후 진전시 아스콘 실링 등의 조치가 요구된다.

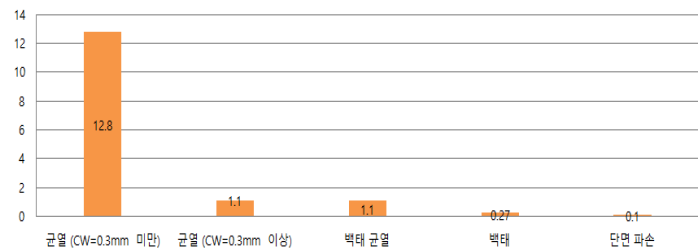
<그림 3.3.2> 방호벽(본선구간) 손상분포도

- 방호벽 및 중앙분리대의 외관조사 결과, 본선구간에 기 손상인 CW=0.3mm내·외 균열, 백태, 파손 등의 손상이 조사되었다.
- 시·종점 램프구간은 기 손상인 CW=0.3mm내·외 균열, 재료분리, 파손, 철근노출, 실란트 파손, 단차 등의 손상이 조사되었다.
- 금회 조사된 손상과 기 진단과 비교 검토 결과 램프구간에 기 손상인 파손이 일부 보수 실시되었으며 보수부는 양호한 상태로 확인되었다.

- 방호벽 및 중앙분리대의 외관조사 결과, 발생한 균열 및 백태는 대부분 시공초기 건조 수축에 의해 발생한 균열부를 통해 우수가 유입되면서 진전된 손상이다.
- 기 발생한 손상은 교량의 안전성 및 차량의 주행 안전성에 별다른 영향을 미치지 않는 손상이므로, 손상의 진전시 부재의 내구성 유지 및 손상진전 방지를 위한 균열보수 및 단면보수 등을 실시하는 것이 바람직하다.

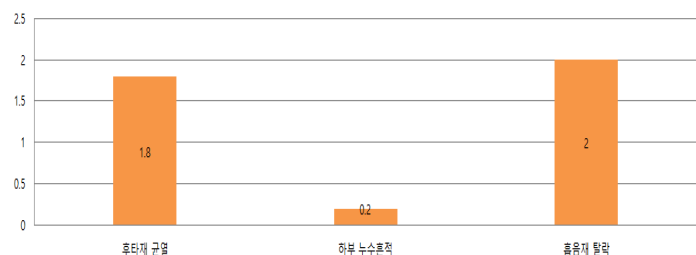
<그림 3.3.4> 신축이음부 손상분포도

- 신축이음 본체는 본체유동 및 파손, 충격음 등은 조사되지 않았고, 기 손상인 하부 누수 흔적, 흡음재 탈락이 확인되었다.
- 금회 정밀점검시 후타재 균열이 조사되었다.

- 기 손상인 하부 누수흔적, 흡음재 탈락은 현재 경미한 상태로 주의관찰이 필요하며, 누수흔적 구간은 현재 누수가 진행되지 않으므로, 주기적인 점검을 통한 손상 확인 후 진전시 신축이음 교체 등의 장기적인 유지관리가 필요하다.
- 후타재 균열은 건조수축 및 온도변화에 의한 폭 0.3mm 미만의 미세균열로 지속적인 주의관찰을 통한 유지관리가 필요하다.

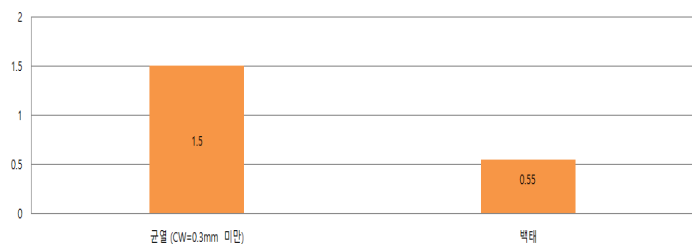
<그림 3.3.5> 바닥판하면 손상분포도

- 바닥판하면에 구조적 손상은 확인되지 않았으며, 정밀조사시 백태, 0.3mm미만 균열이 신규 조사되다.

- 바닥판하면의 외관조사 결과, 구조적인 손상이 없는 양호한 상태로 조사되었고, 공용 기간 증가 및 우수유입에 의한 백태 및 건조수축에 의한 균열이 조사되었다. 균열 및 백태는 구조물의 내구성 확보차원의 표면처리 등의 조치가 필요하다.
- 손상부는 주기적인 점검 및 지속적인 관찰을 통한 유지관리가 필요할 것으로 사료된다.

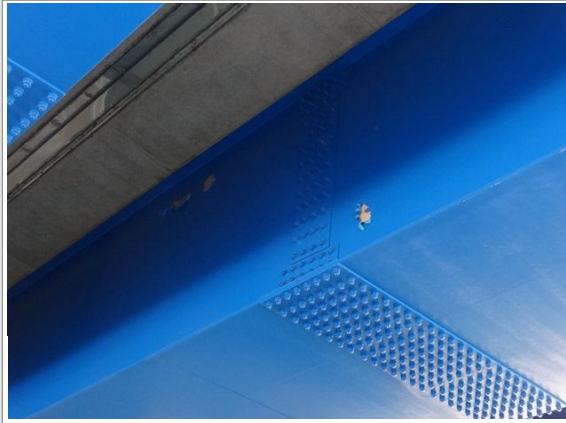
&lt;S8 G1&gt; 도장박락

- 거더 내·외부의 외관조사 결과, 구조적인 손상이 없는 양호한 상태로 조사되었다. 다만 거더 외부에 공용기간 증가에 따른 도장박락이 조사되었으며, 손상부에 대해서는 부재의 내구성 확보를 위한 재도장 및 주기적인 점검을 통한 손상의 발생여부 확인 등의 유지관리가 필요할 것으로 사료된다.

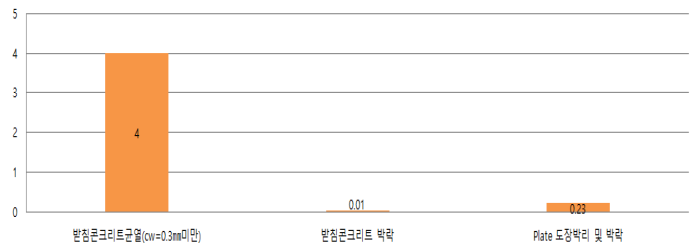
<그림 3.3.7> 교량받침 손상분포도

- 교량받침의 외관조사 결과, 금회 정밀조사시 받침콘크리트 균열 및 망상균열, Plate 도장박리 및 장박락이 신규 조사되었다.

- 교량받침의 주요손상은 받침콘크리트 균열 및 박락, Plate 도장 박리 및 박락이 조사되었고, 손상부는 장기공용에 의한 열화 및 건조수축에 의한 손상으로 추정되며, 손상부는 현재 경미한 상태로 주기적인 점검 및 진전시 표면처리, 재도장 등의 유지관리가 필요할 것으로 판단된다.
