2019년도 범안로 시설물 정밀점검 기술용역

[연 호 고 가 교]

연 호 고 가 교  
시 설 물  
정 밀 점 검  
용 역

# 종합보고서

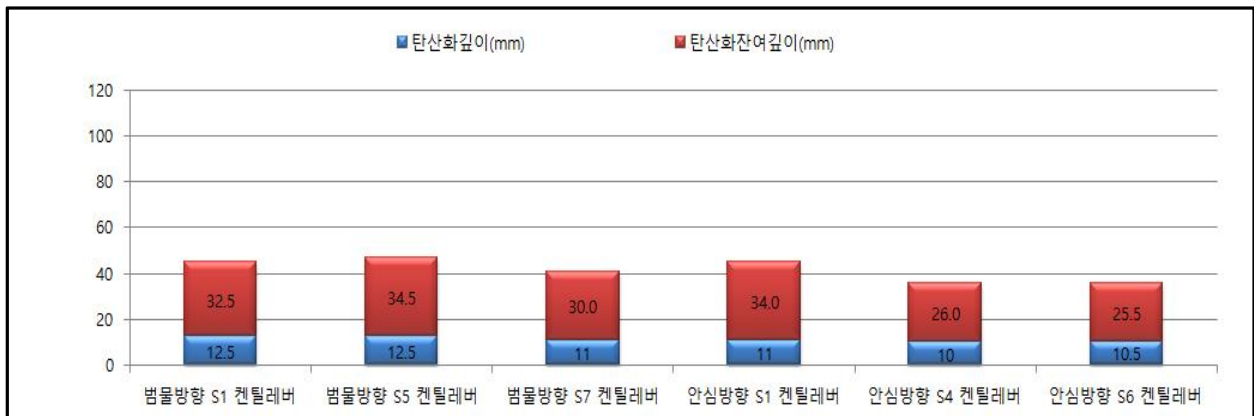
상부구조 탄산화 깊이 측정결과

탄산화 깊이에 대한 평가는 철근으로부터 탄산화의 남은 깊이를 지표로 하여 탄산화에 의한 강재부식 가능성을 나타낸 것으로 상부구조의 탄산화깊이는 범물방향 11.0~12.5mm, 안심방향 10.1~11.0mm로 측정되었으며, 잔여깊이가 20mm이상, 하부구조의 탄산화 깊이는 12.0~21.0mm로 잔여깊이가 10mm~30mm미만으로 향후 탄산화에 의한 부식발생 가능성 있는 세부지침 기준 "b"등급으로 평가되었다.

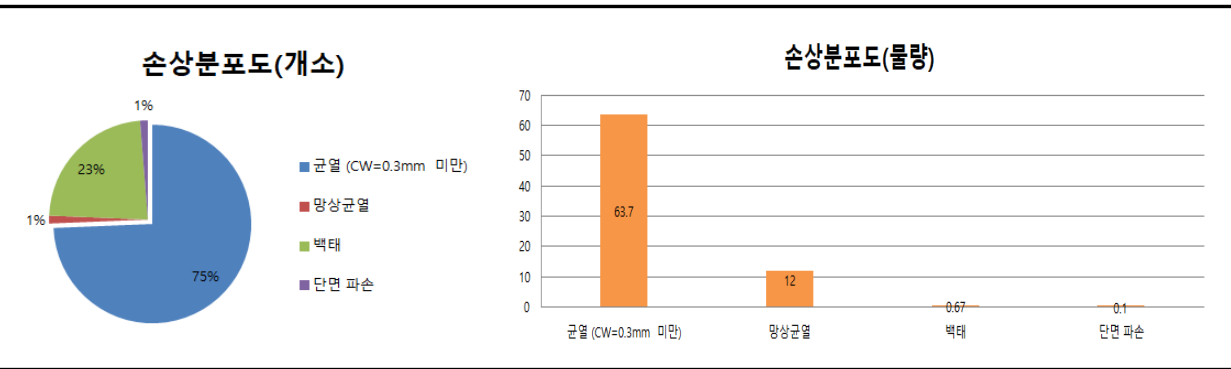
<그림 3.2.1> 방호벽(본선구간) 손상분포도

- 방호벽 및 중앙분리대의 외관조사 결과, 본선구간에 기 손상인 백태, 균열  $CW=0.3mm$  미만, 망상균열, 백태, 파손 등의 손상이 조사되었다.
- 시·종점 램프구간은 기 손상인  $CW=0.3mm$ 내·외 균열, 망상균열, 백태, 파손, 철근노출 등의 손상이 조사되었다.
- 금회 조사된 손상과 기 진단과 비교 검토 결과, 램프구간에 기 손상인 철근노출이 일부 보수가 실시되었으며 보수는 양호한 상태로 확인되었다.

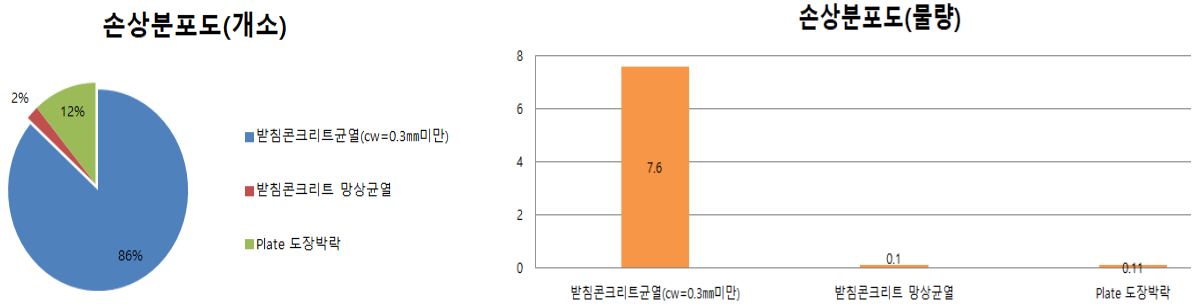
<그림 3.2.6> 교량받침 손상분포도

- 교량받침의 외관조사 결과, 금회 정밀조사시 받침콘크리트 균열 및 망상균열, Plate 도장박락이 신규 조사되었다.

- 교량받침의 주요손상은 받침콘크리트 균열 및 망상균열, Plate 도장박락이 조사되었고, 손상부는 장기공용에 의한 열화 및 건조수축에 의한 손상으로 추정되며, 손상부는 현재 경미한 상태로 주기적인 점검을 통한 손상의 진전여부 확인 등의 유지관리가 필요할 것으로 판단된다.

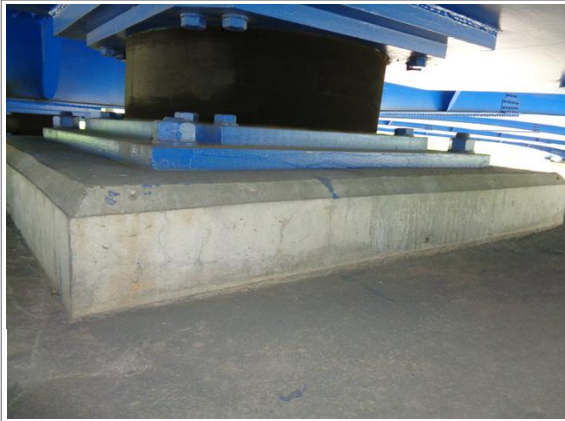
&lt;P2-SH3&gt; 받침콘크리트 균열

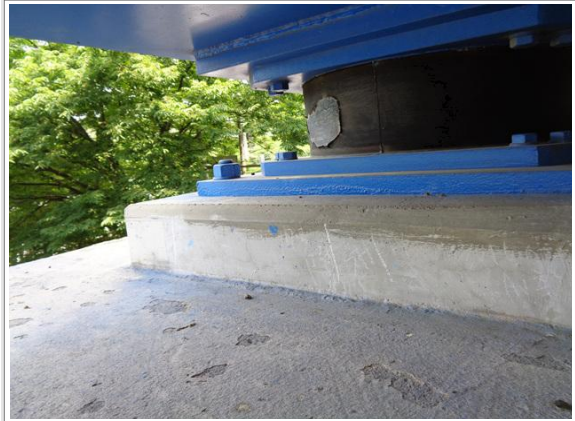
&lt;P3-SH1&gt; 받침콘크리트 균열

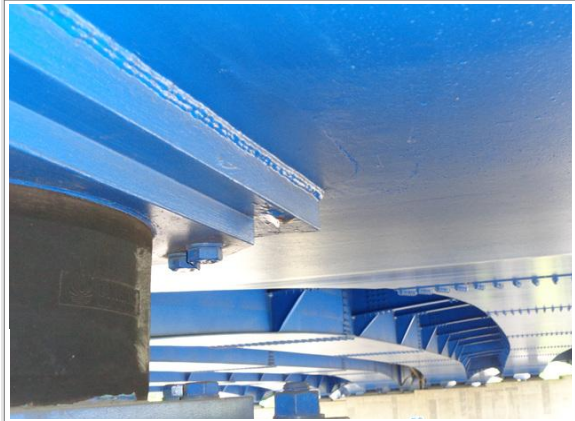
&lt;P4-SH4&gt; Plate 도장박락

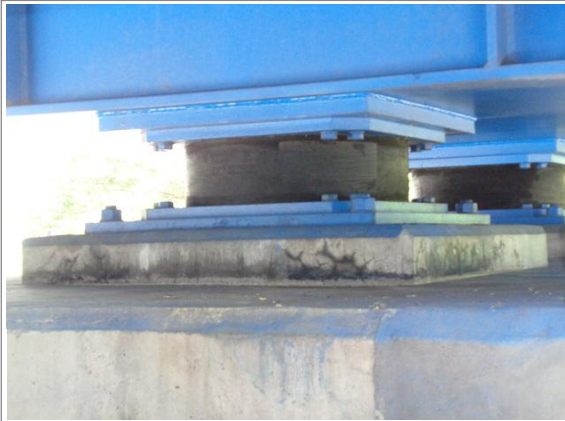
&lt;P4-SH6&gt; 받침콘크리트 망상균열

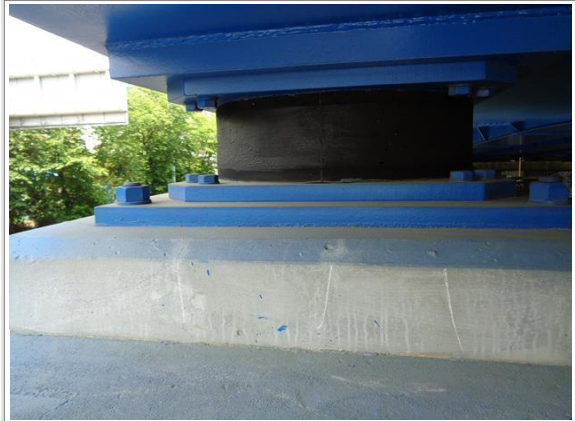
&lt;P7-SH1&gt; 받침콘크리트 망상균열

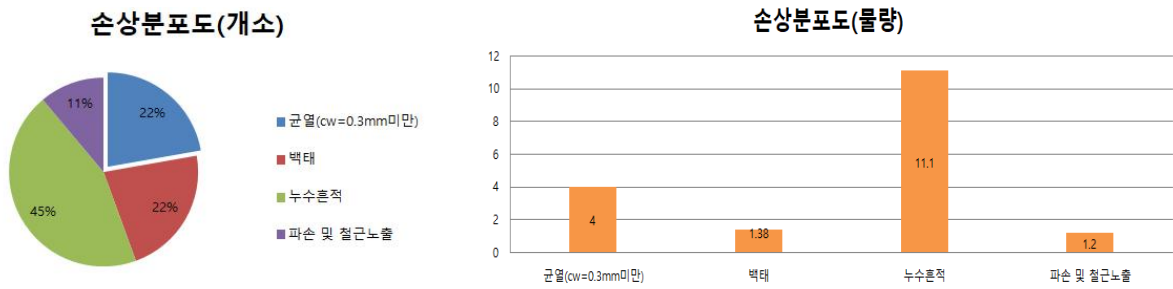
<그림 3.2.7> 교대 손상분포도

- 교대 조사결과, 기 손상인 균열(cw=0.3mm미만), 파손 및 철근노출, 누수흔적 및 백태가 조사되었고, 금회 정밀점검시 백태가 신규로 조사되었다.
- 교각 조사결과, 기 손상인 균열(cw=0.3mm미만) 및 망상균열이 조사되었고, 금회 정밀점검시 균열(cw=0.3mm미만) 및 망상균열이 추가 조사되었다.

- 교대에 발생한 균열 및 망상균열은 건조수축에 의한 비 구조적인 손상으로 표면처리 등의 조치가 필요하며, 발생한 파손 및 철근노출은 시공시 발생한 손상으로 단면보수가 필요하다.
- 누수흔적 구간은 신축이음 하부누수에 의해 발생한 것으로 추정되어, 현재 경미한 상태로 지속적인 관찰 후 진전시 장기적으로 신축이음 교체 등의 조치가 요구된다.
- 교각에 발생한 균열 및 망상균열은 건조수축에 의한 비 구조적인 손상으로 표면처리 등의 조치가 필요하다.

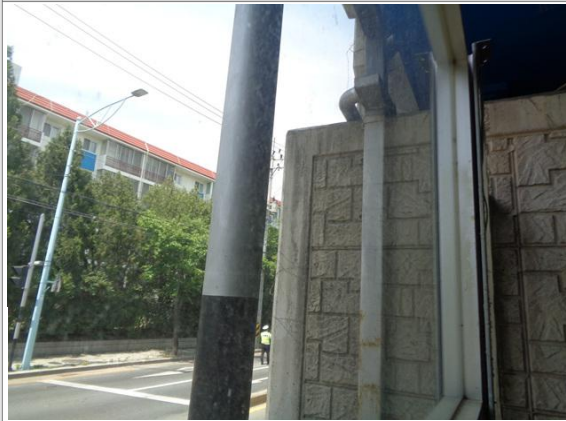
<A1> 누수흔적

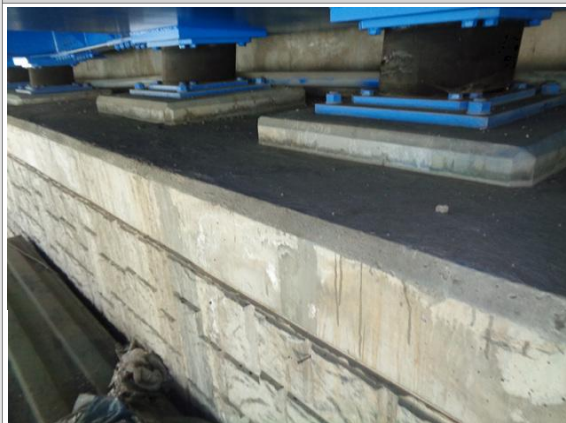
<A2> 백태

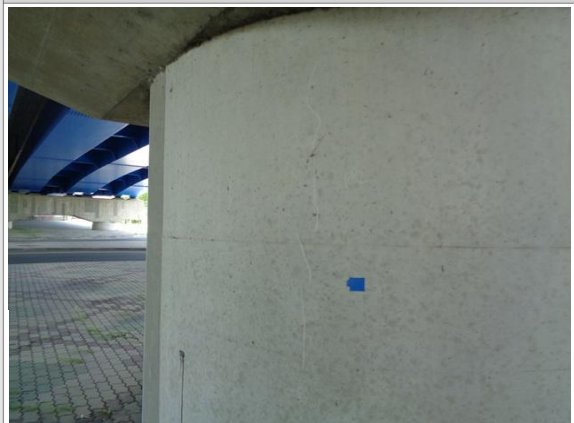
<P2> 기둥부 균열(cw=0.3mm미만)

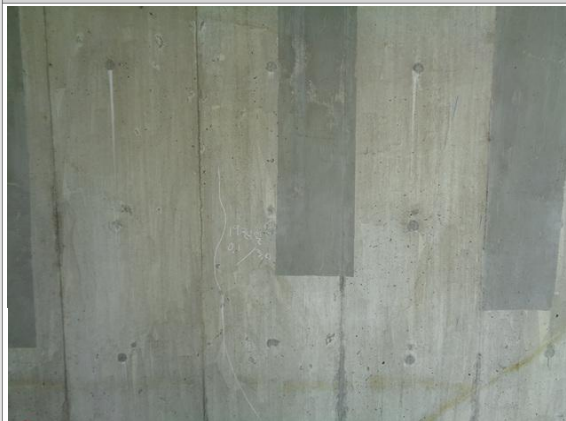
<P4> 코핑부 망상균열

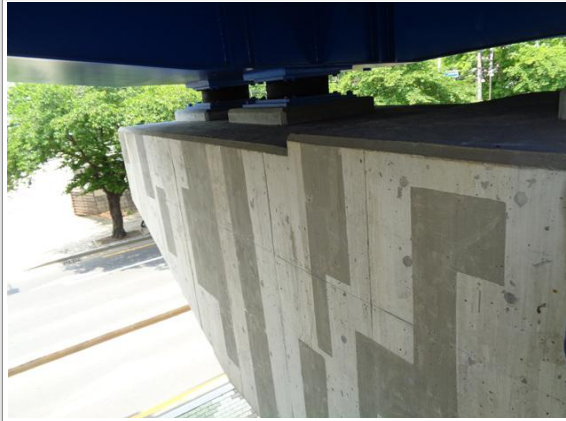
&lt;P6&gt; 코핑부 망상균열

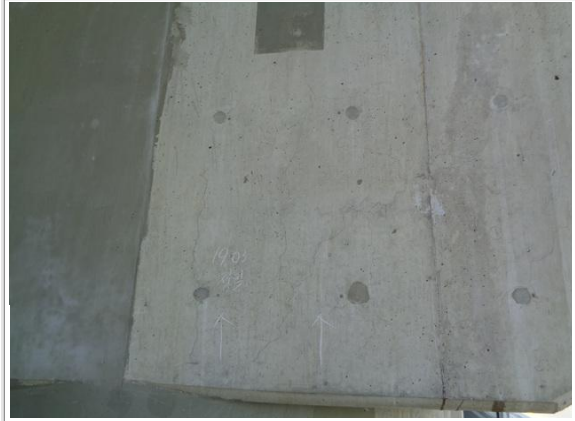
&lt;P7&gt; 기둥부 망상균열

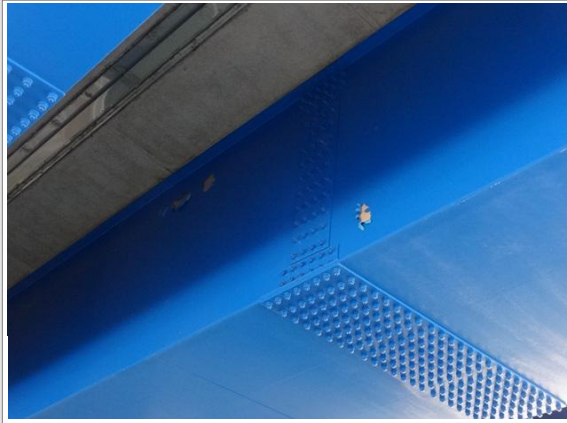
&lt;S8 G1&gt; 도장박락

- 거더 내·외부의 외관조사 결과, 구조적인 손상이 없는 양호한 상태로 조사되었다. 다만 거더 외부에 공용기간 증가에 따른 도장박락이 조사되었으며, 손상부에 대해서는 부재의 내구성 확보를 위한 재도장 및 주기적인 점검을 통한 손상의 발생여부 확인 등의 유지관리가 필요할 것으로 사료된다.

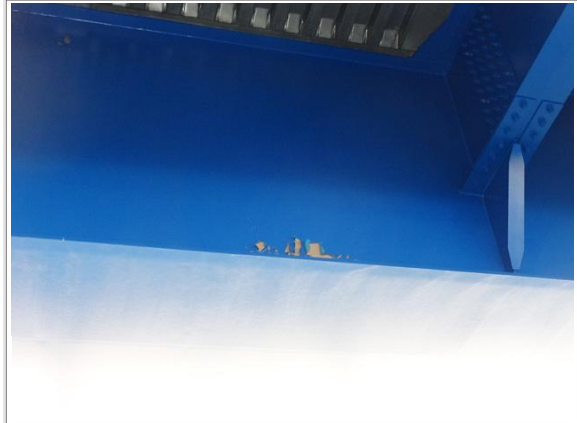
&lt;S8 G2&gt; 도장박락

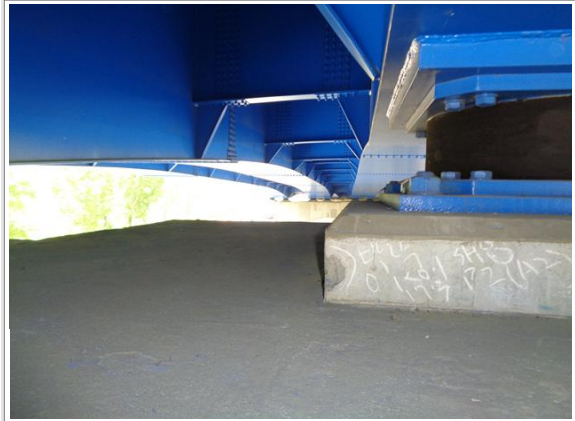
<P2-SH2> 받침콘크리트 박락

- 교량받침의 주요손상은 받침콘크리트 균열 및 박락, Plate 도장 박리 및 박락이 조사되었고, 손상부는 장기공용에 의한 열화 및 건조수축에 의한 손상으로 추정되며, 손상부는 현재 경미한 상태로 주기적인 점검 및 진전시 표면처리, 재도장 등의 유지관리가 필요할 것으로 판단된다.

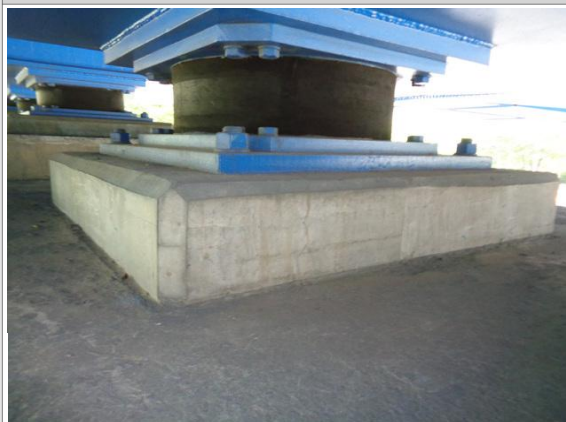
<P3-SH1> 받침콘크리트 균열

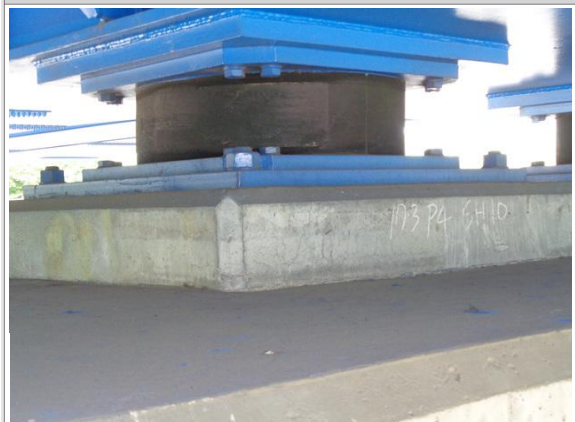
<P4-SH4> 받침콘크리트 균열

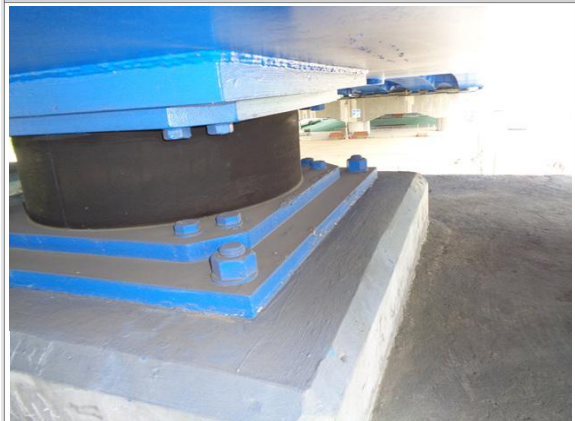
<P6-SH5> Plate 도장박락

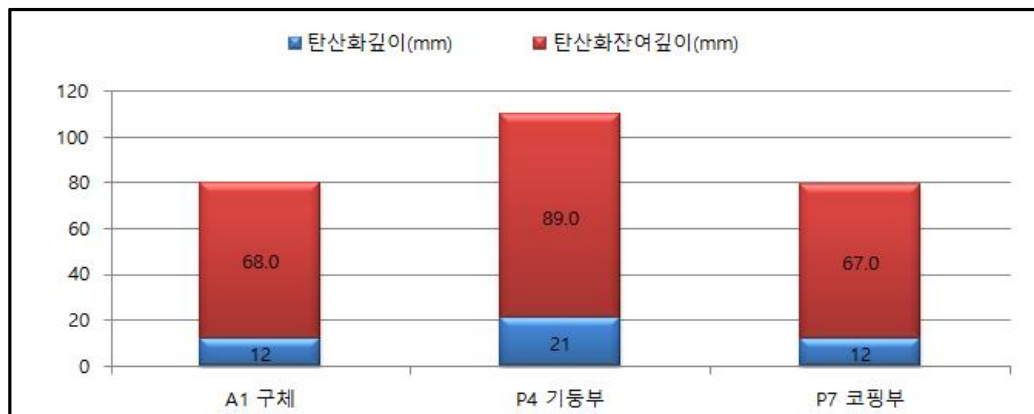
<그림 3.5.8> 하부구조 탄산화 깊이 측정결과

금회 점검시 피복 두께는 철근탐사기를 사용하여 실측 피복두께를 측정하였고, 결과값은 부록에 첨부하였다. 탄산화 깊이에 대한 평가는 철근으로부터 탄산화의 남은 깊이를 지표로 하여 탄산화에 의한 강재부식 가능성을 나타낸 것으로 상부구조의 탄산화깊이는 범물방향 11.0~12.5mm, 안심방향 10.1~11.0mm로 측정되었으며, 잔여깊이가 20mm이상, 하부구조의 탄산화 깊이는 12.0~21.0mm로 잔여깊이가 10mm~30mm미만으로 향후 탄산화에 의한 부식발생 가능성 있는 세부지침 기준 "b"등급으로 평가되었다.
