# 과 업 지 시 서

(2019년도 범안로 시설물 정밀점검)

대구동부순환도로(주)

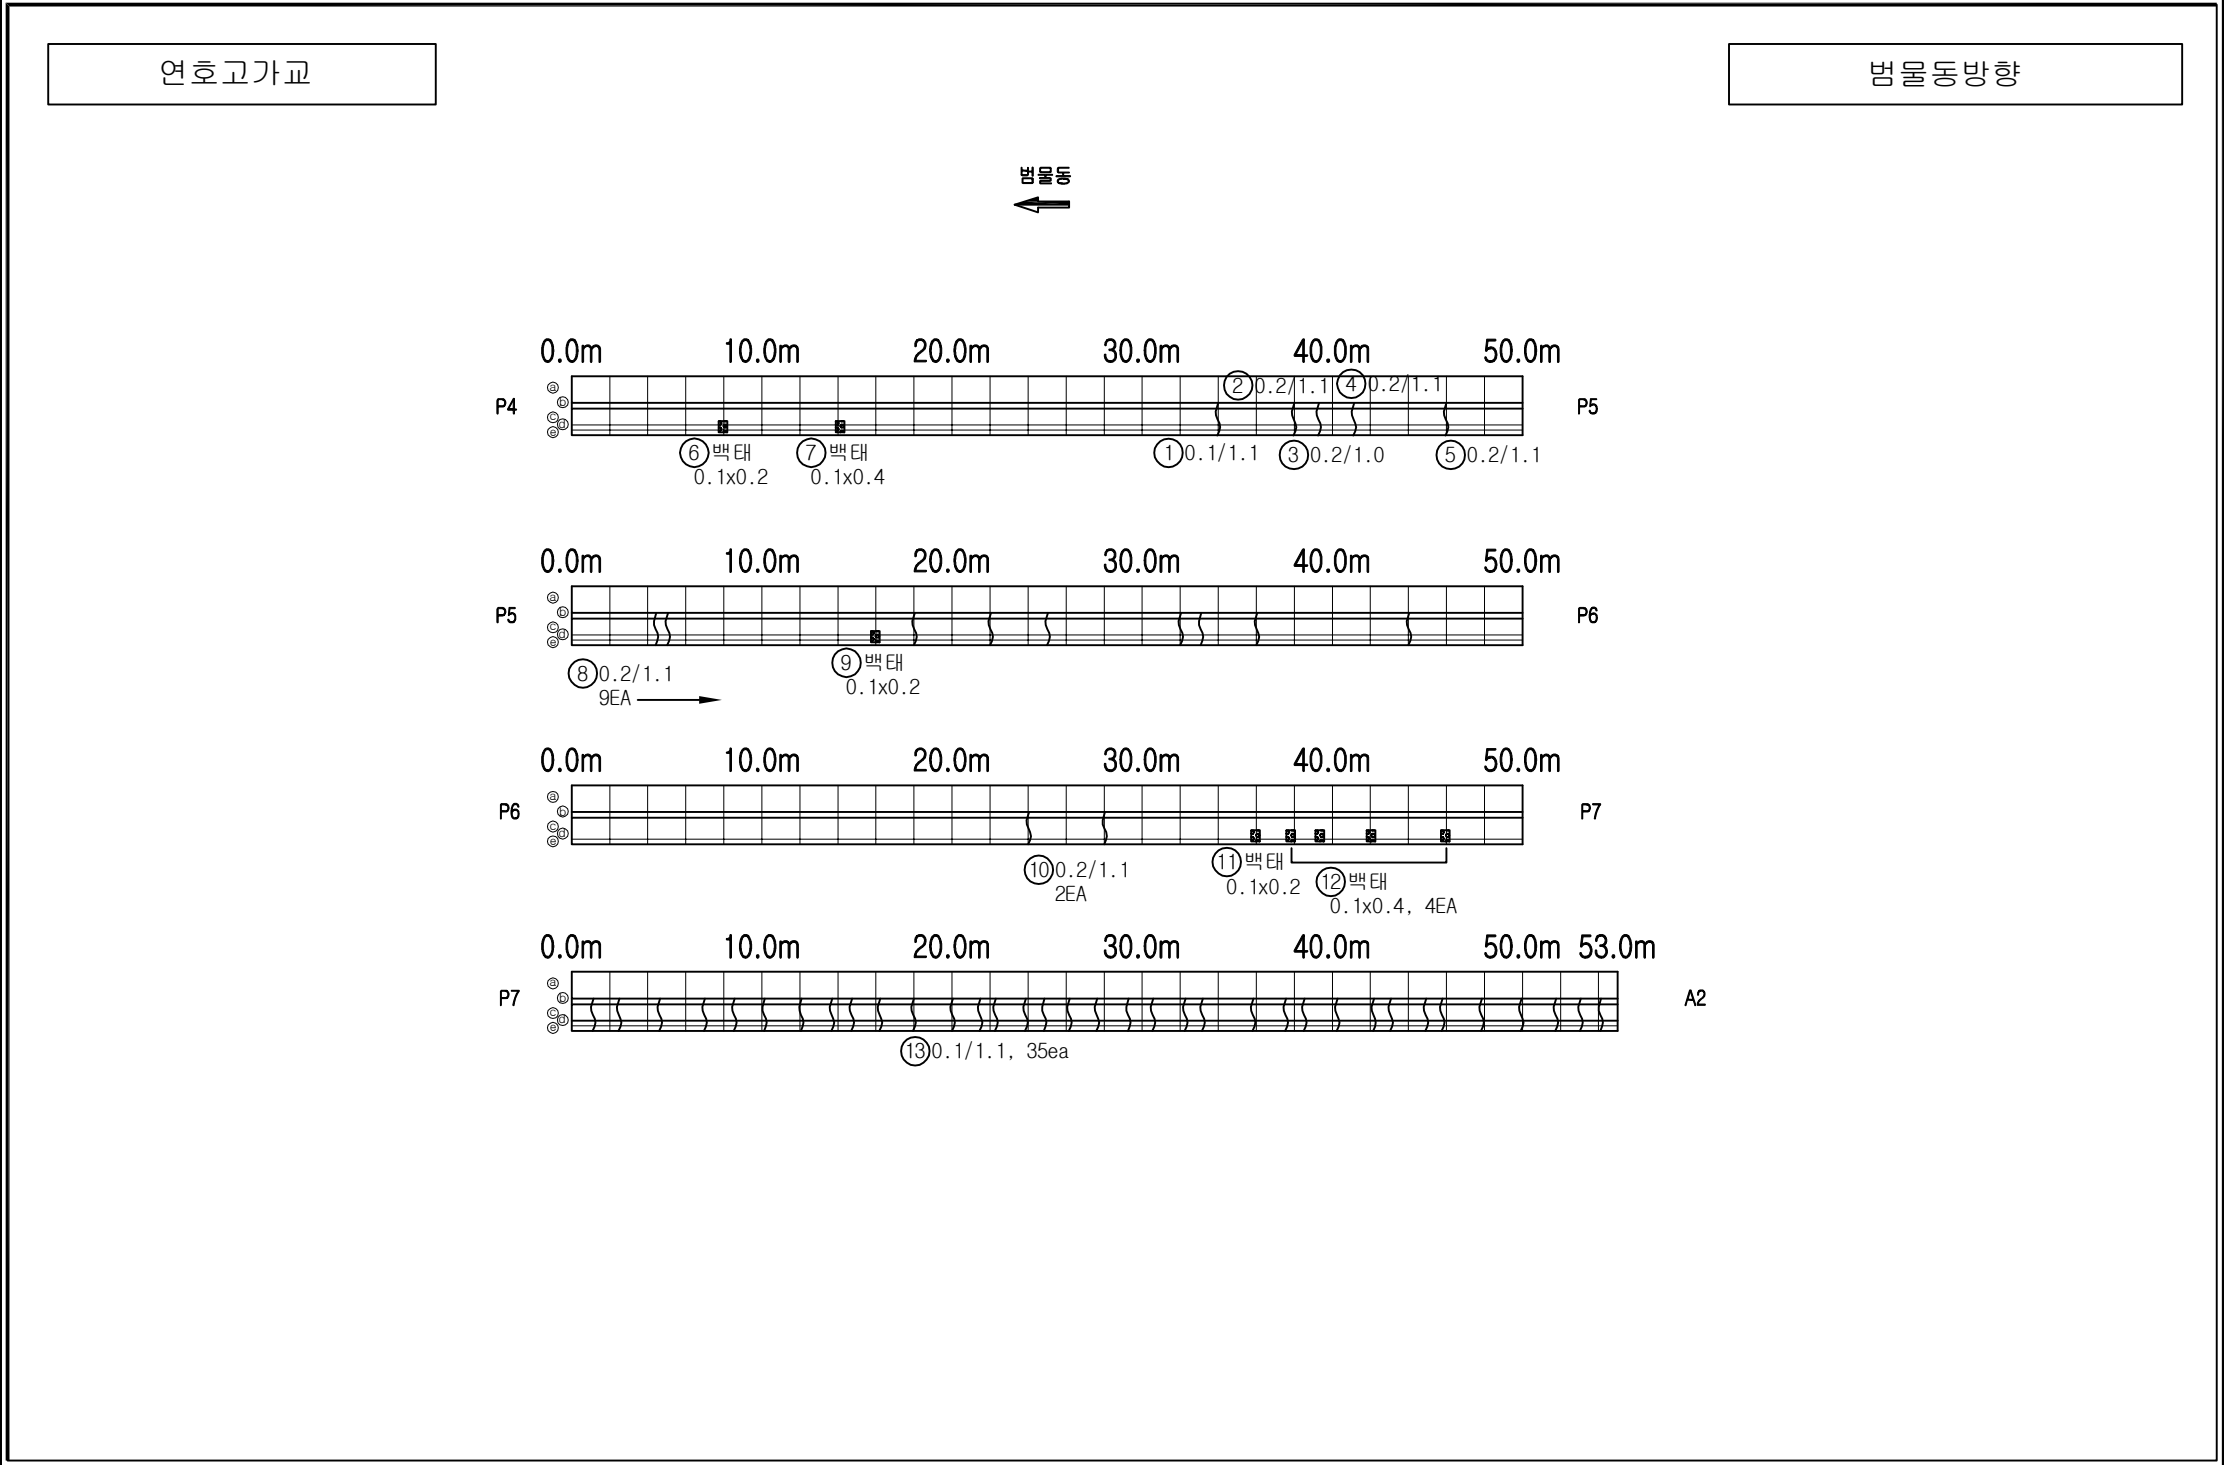
| 손상물량표 | | | | | | | | |
|---|---|---|---|---|---|---|---|---|
| 1 | 방호벽 | 균열(Cw≤0.2mm) | 0.10 | 1.10 | 1 | m | 1.10 | 표면처리 |
| 13 | 방호벽 | 균열(Cw≤0.2mm) | 0.10 | 1.10 | 35 | m | 38.5 | 표면처리 |

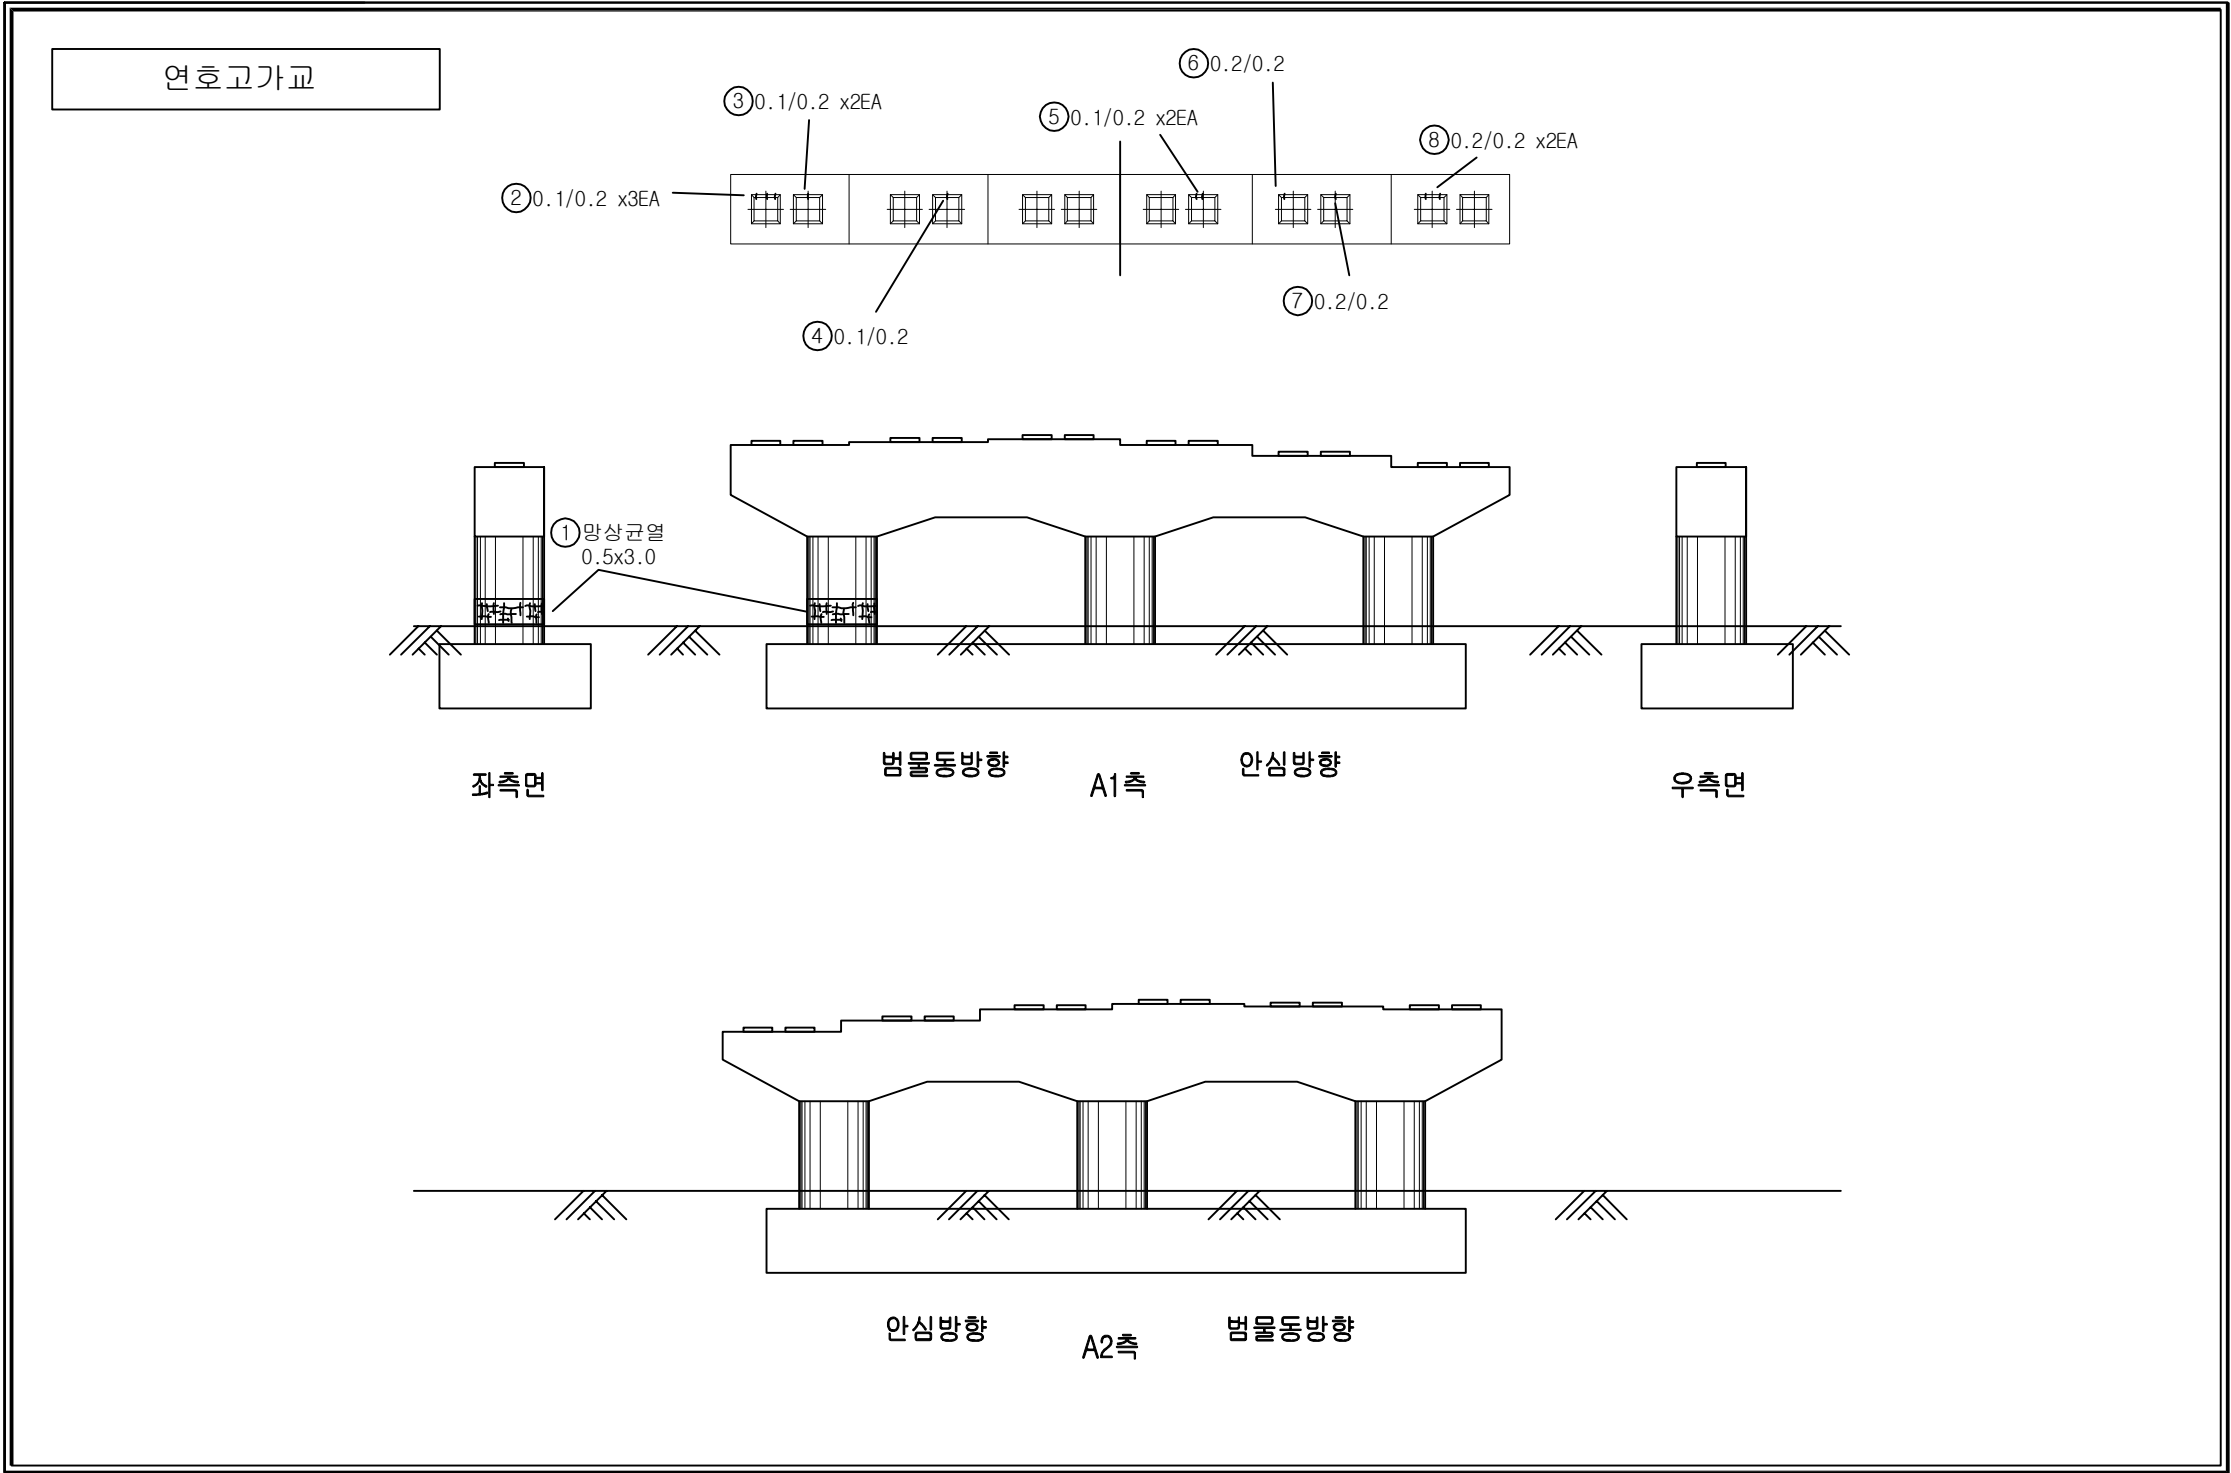
| 손상물량표 | | | | | | | |
|---|---|---|---|---|---|---|---|
| 1 | 교각 | 망상균열 | 0.50 | 3.00 | 1 | m | 1.50 |
| 2 | 교량 받침 | 방청콘크리트균열 (Cw≤0.2mm) | 0.10 | 0.20 | 3 | m | 0.60 |

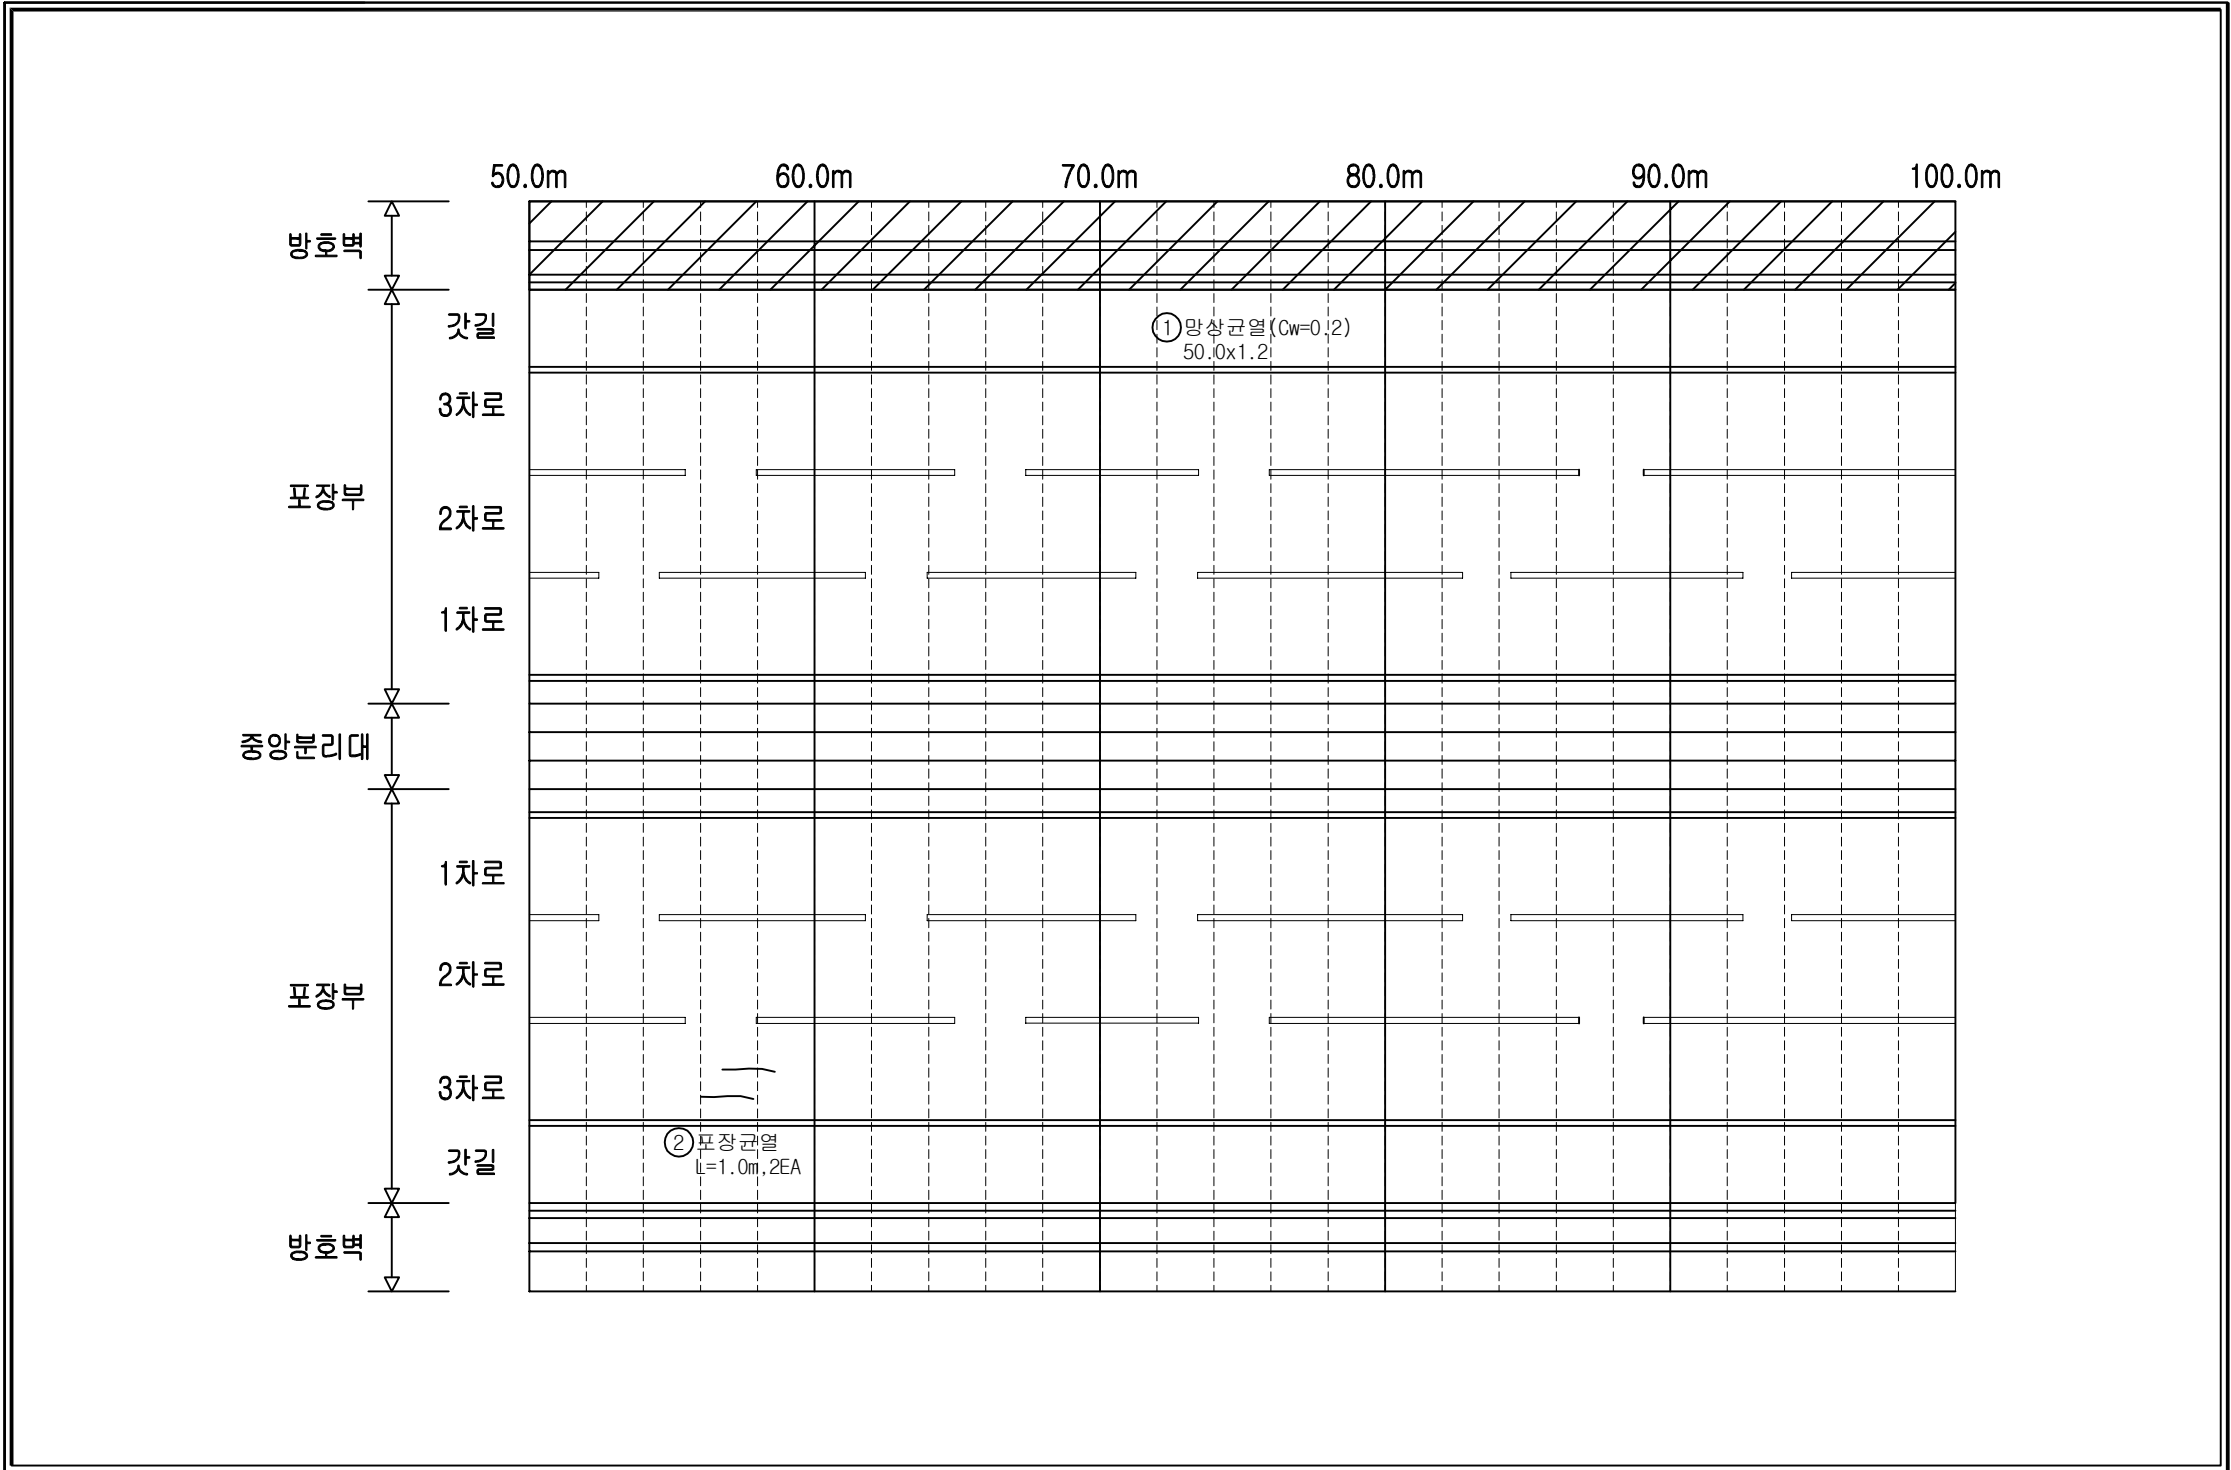
| 번호 | 위치 | 손상내용 | 손상물량 | | | | | 보수보강방안 |
|---|---|---|---|---|---|---|---|---|
| 1 | 방호벽 | 망상균열 | 1.20 | 50.00 | 1 | m | 60.00 | 주의관찰 |
| 2 | 포장부 | 포장균열 | - | 1.00 | 2 | m | 2.00 | 주의관찰 |

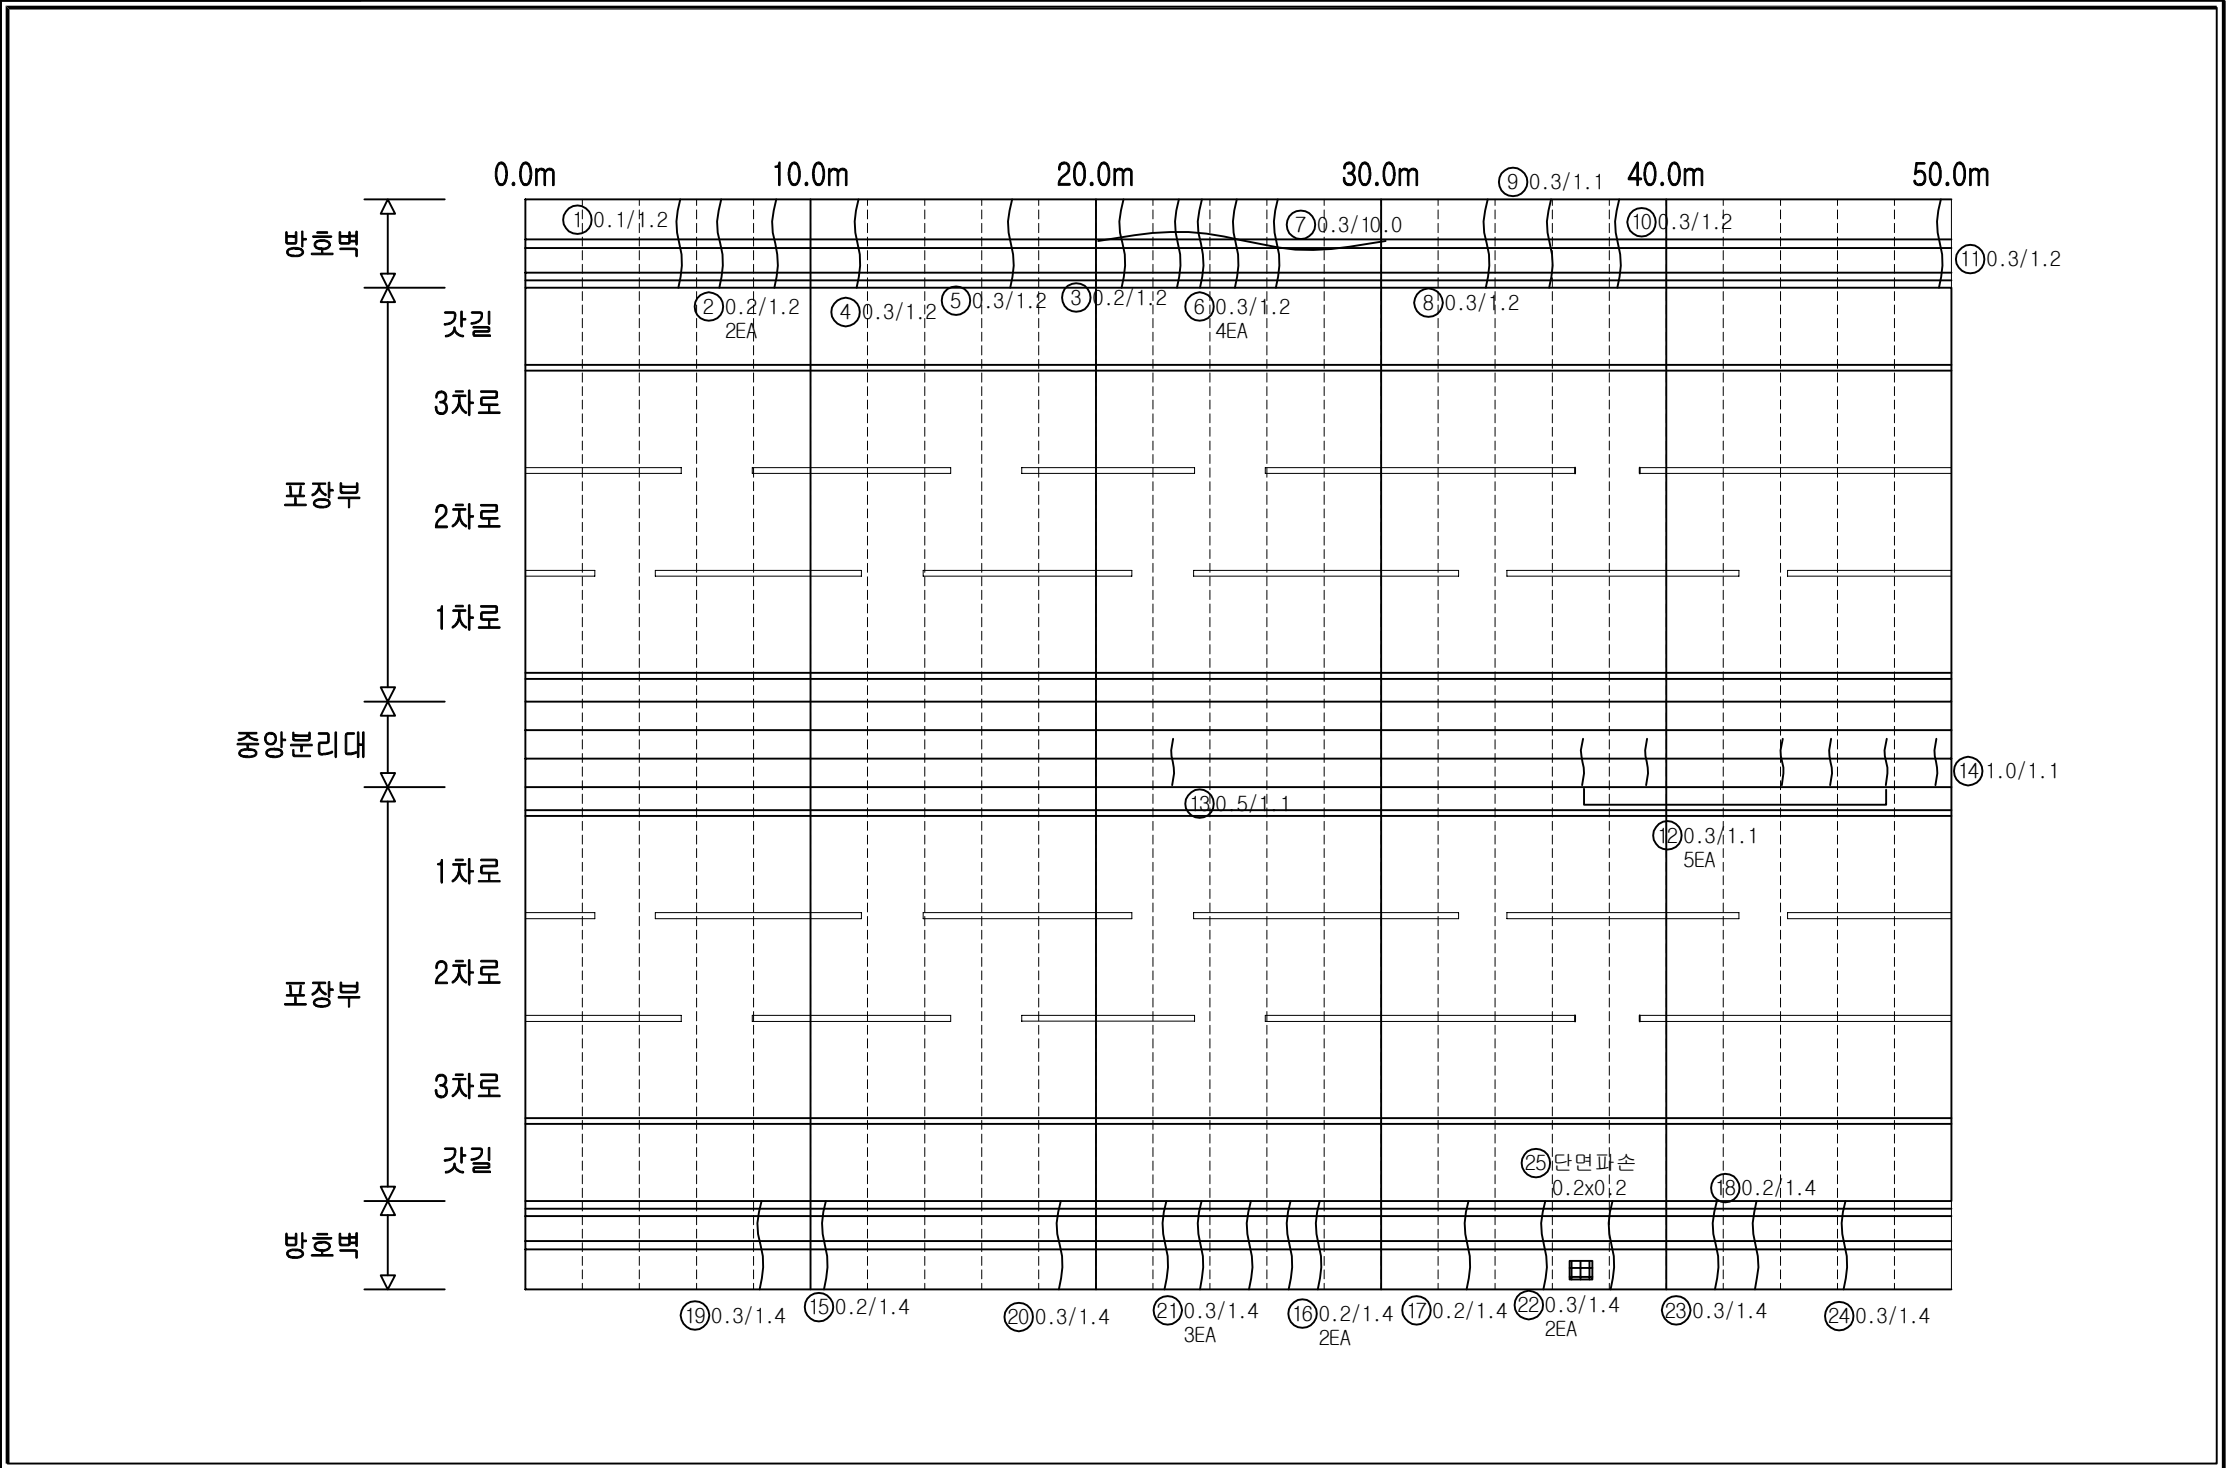
| 번호 | 위치 | 손상내용 | 손상물량 | | | | | 보수보강방안 |
|---|---|---|---|---|---|---|---|---|
| 4 | 방호벽 | 균열(Cw≥0.3mm) | 0.30 | 1.20 | 1 | m | 1.20 | 주입보수 |
| 7 | 방호벽 | 균열(Cw≥0.3mm) | 0.30 | 10.00 | 1 | m | 10.00 | 주입보수 |
| 14 | 중앙분리대 | 충분대 균열(Cw≥1.0mm) | 1.00 | 1.10 | 1 | m | 1.10 | 주입보수 |

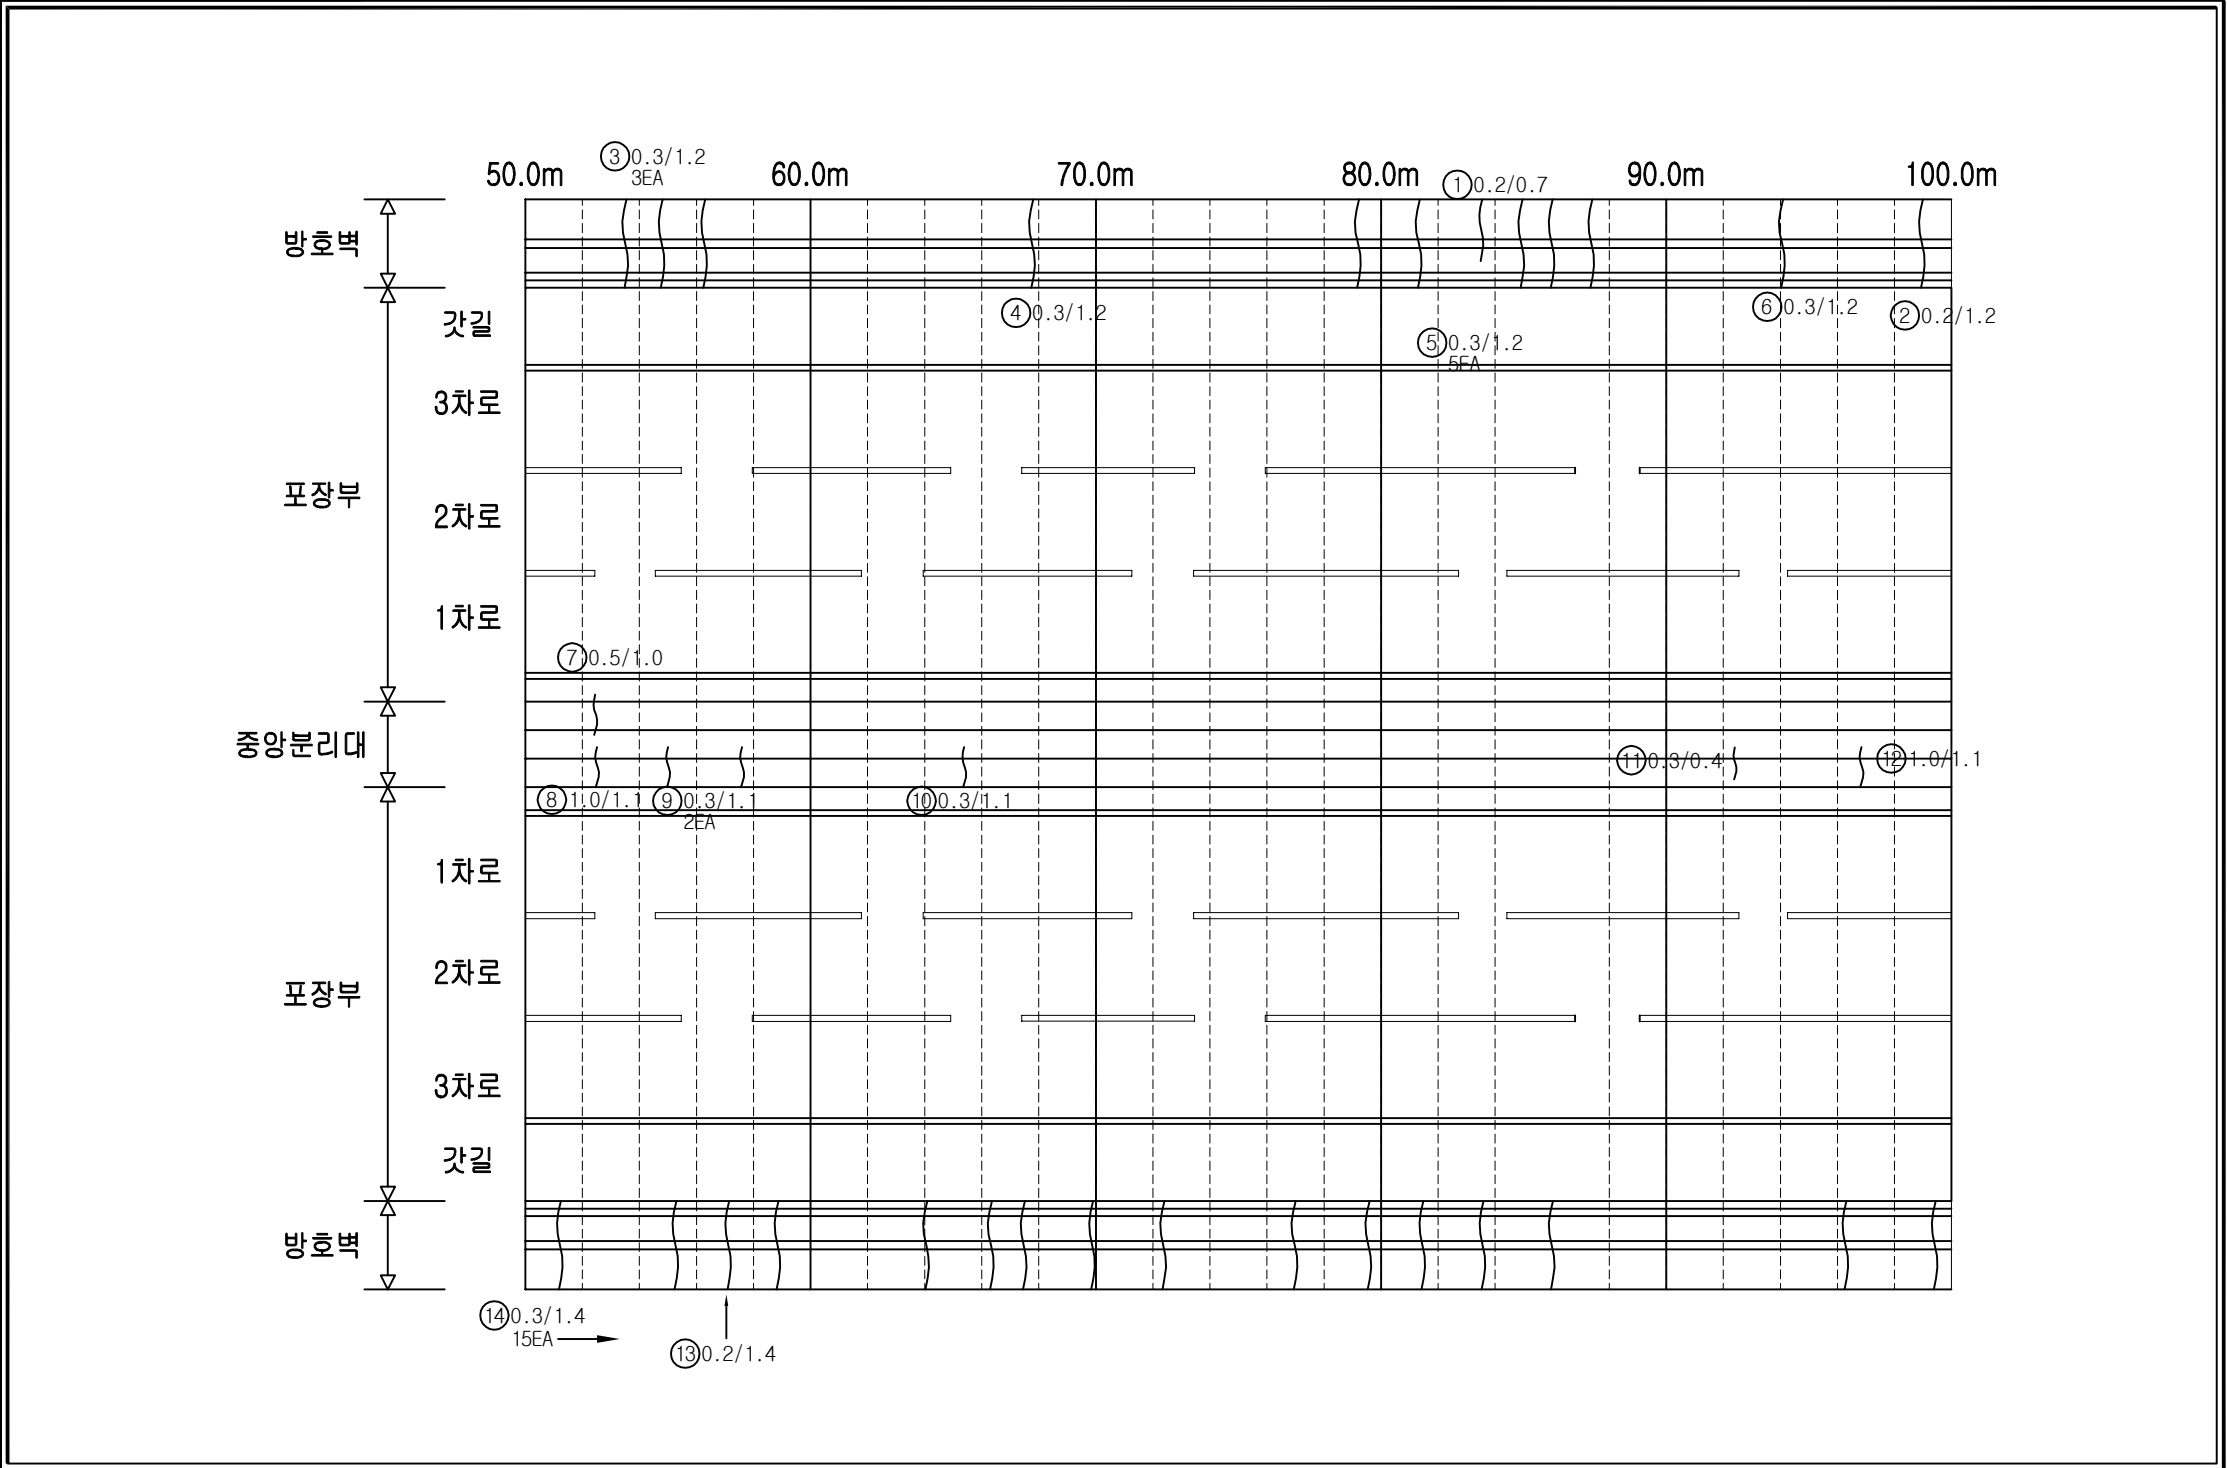
| 번호 | 위치 | 손상내용 | 손상물량 | | | | | 보수보강방안 |
|---|---|---|---|---|---|---|---|---|
| 3 | 방호벽 | 균열(Cw≥0.3mm) | 0.30 | 1.20 | 3 | m | 3.60 | 주입보수 |
| 5 | 방호벽 | 균열(Cw≥0.3mm) | 0.30 | 1.20 | 5 | m | 6.00 | 주입보수 |

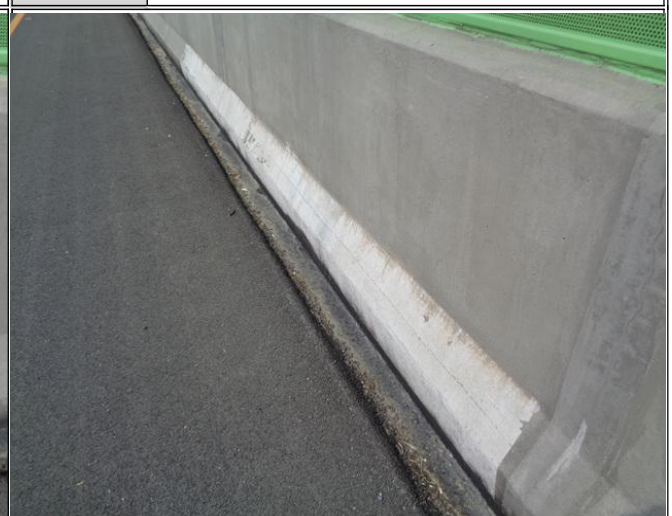
| 위 치 | 방호벽 S8 |

| 내 용 | 망상균열 보수 - 상태 양호 |

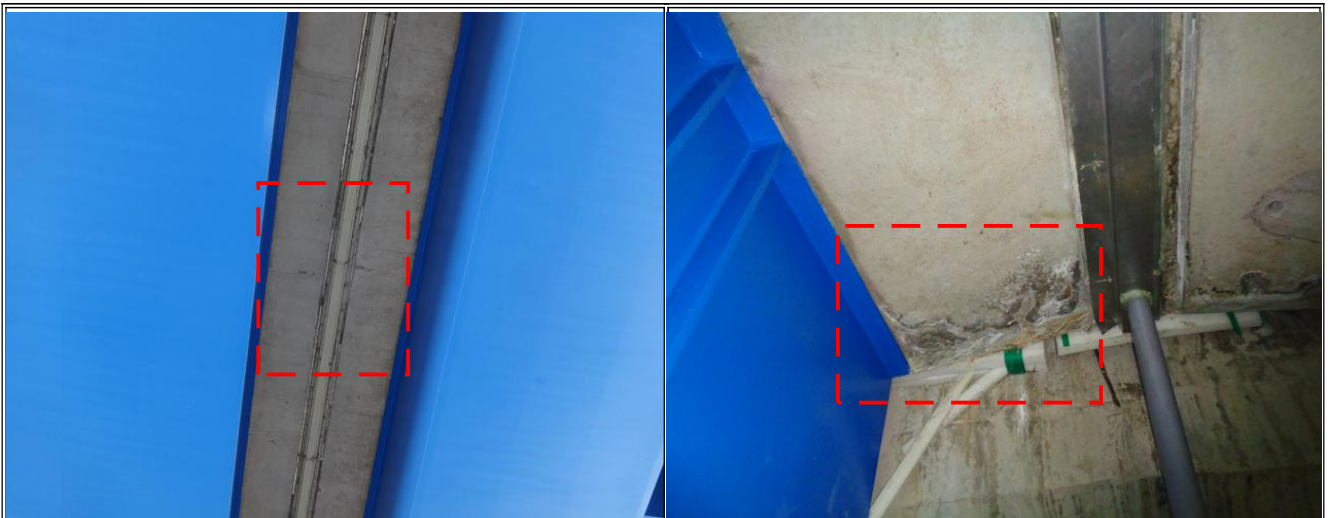
| 위 치 | 바닥판하면 S7 | 위 치 | 바닥판하면 S8 |

| 내 용 | 누수흔적 | 내 용 | 백태 |

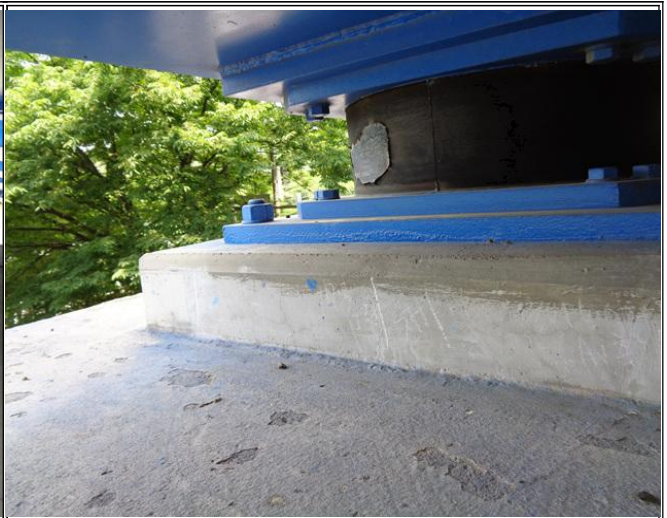
| 위 치 | 교량받침 P3-SH1 |

| 내 용 | 받침콘크리트 균열 CW=0.2mm |

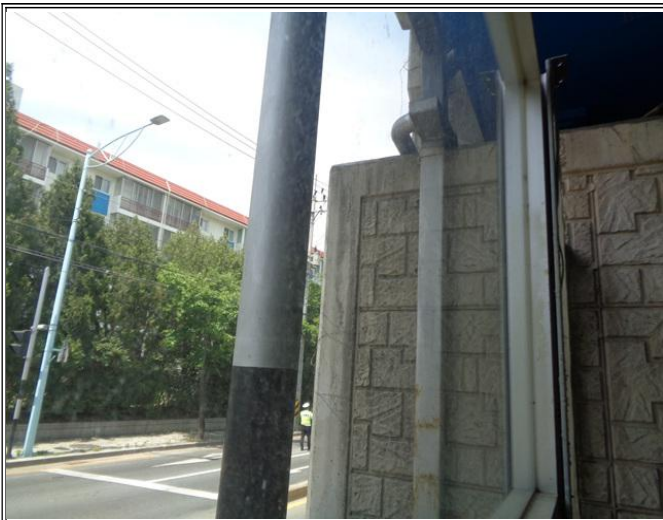
| 위 치 | 교대 A1 |

| 내 용 | 누수흔적 |

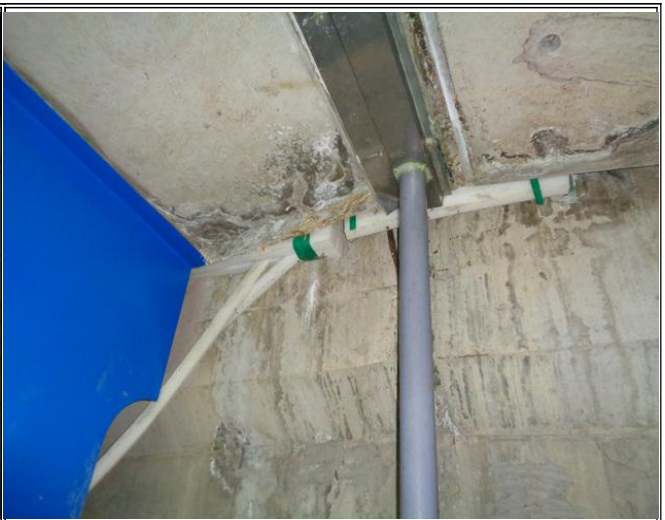
| 위 치 | 교대 A2 |

| 내 용 | 백태 |

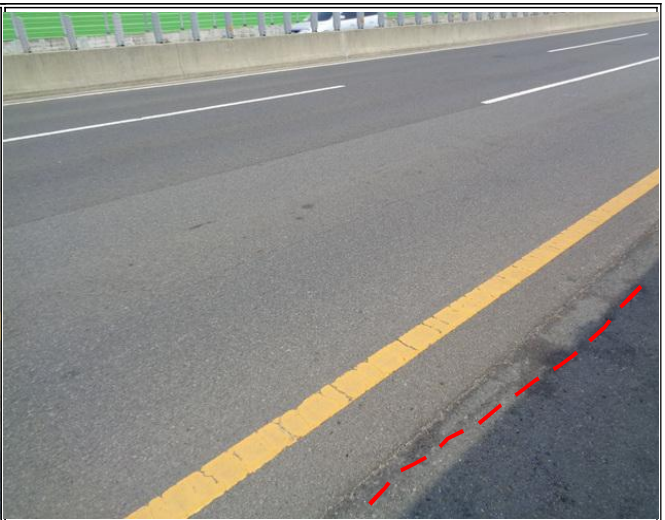
| 위 치 | 교면포장 시점부 램프 |

| 내 용 | 아스콘 균열 |
