## 제2편 시 설 물 편

# 1. 삼덕대절토사면 좌측

Sta. 2+263 ~ 2+632

## 1.1 시설물 개요

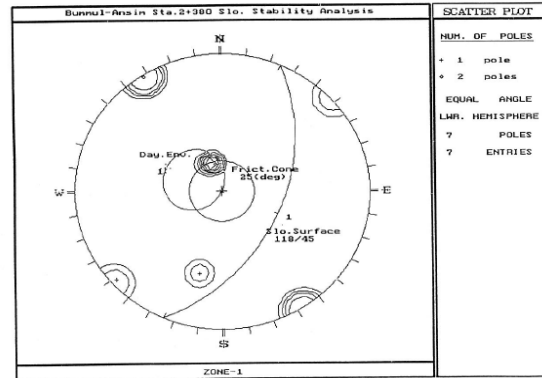
<그림 4.36> ZONE 1구간 평사투영해석

- 절취사면의 경사방향/경사 : 118/45
- 주불연속면인 165/24, 152/25의 층리군에서 평면파괴 발생 가능성이 큼.
- 사면의 풍화상태 : 주로 적색 셰일로서 심한풍화~완전풍화(CW~HW) 상태를 나타냄.
- 층리면에는 두께 0.5~1mm의 점토가 충전되어 있어 강우 침투시 전단강도를 현저히 약화시키는 요인으로 존재함.
- 층리의 간격이 10~20cm로서 암계 부서지는 특징을 지니며, 굴착후 표면 풍화가 많이 진행되어 있음.

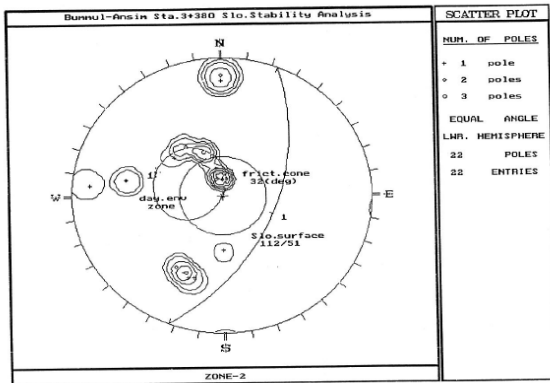
<그림 4.37> ZONE 2구간 평사투영해석

- 절취사면의 경사방향/경사 : 112/51
- 160/38, 180/13 층리 및 130/47 절리군에서 평면파괴 발생 가능성이 큼.
- 사면의 풍화상태 : 주로 적색~암회색 셰일로서 심한풍화(HW) 상태를 나타내고 있고, 사면좌측 160/38 층리군에는 열리현상이 매우 진행되어 있으며, 특히 STA.2+390~STA.2+420 구간 130/47 절리군에서는 얇은 두께의 암파탈락 및 파괴가 진행되고 있음.
- ZONE 1에서부터 연결되는 우측의 022/65 방향성을 지나는 단층에 폭 50mm 정도의 단층결로 및 각력이 충전되어 있어 이들 면에서의 암파탈락이 예상됨.
- ZONE 1과 마찬가지로 표면 풍화가 많이 진행되어 있음.

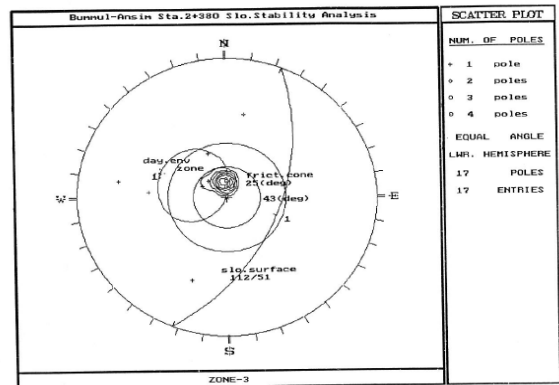
<그림 4.38> ZONE 3구간 평사투영해석

- 절취사면의 경사방향/경사 : 112/51
- ZONE의 중앙부(STA.2+360~STA.2+400)에서는 비교적 안정한 상태를 나타내나 ZONE 좌측의 160/38 절리군 및 180/13 층리에서는 ZONE 2와 같이 평면파괴에 대하여 불안정하며 ZONE 우측의 습곡부위의 122/20 층리군에서 평면파괴~암파탈락의 가능성이 있음.
- 사면의 풍화상태 : ZONE 중앙부는 약간풍화~보통풍화(SW~MW) 상태이나 ZONE 좌측 및 우측부분은 심한풍화(HW) 상태가 대부분임.
- ZONE 중앙부는 흑색 셰일, 좌측 및 우측은 주로 적색~암회색 셰일이 분포하고 있으며, 표면풍화가 진행되어 암석 표면의 강도는 많이 저하되어 있음.

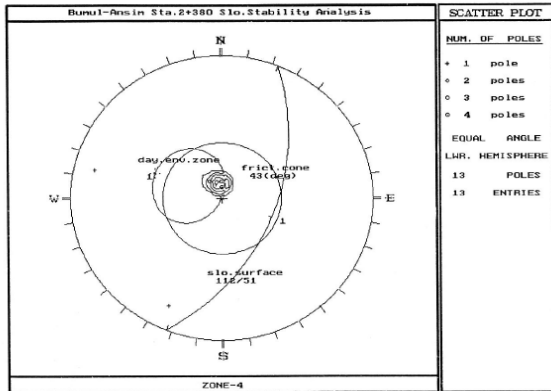
&lt;그림 4.39&gt; ZONE 4구간 평사투영해석

- 절취사면의 경사방향/경사 : 112/51
- 주불연속면인 170/12, 177/71 등은 모두 friction cone 내에 위치하여 비교적 안정된 상태로 분석되었으나 ZONE 좌측부분의 177/11 및 180/13 등의 층리군은 다소 불안정한 상태를 나타냄.
- 사면의 풍화상태 : ZONE 중앙부는 흑색 셰일로서 약간풍화~보통풍화(SW~MW) 상태를 나타내고 있고, ZONE 좌측 및 우측부분은 암회색~적색 셰일이 분포되어 있으며 표면풍화가 많이 진행되어 암석 표면의 강도는 많이 저하되어 있음.

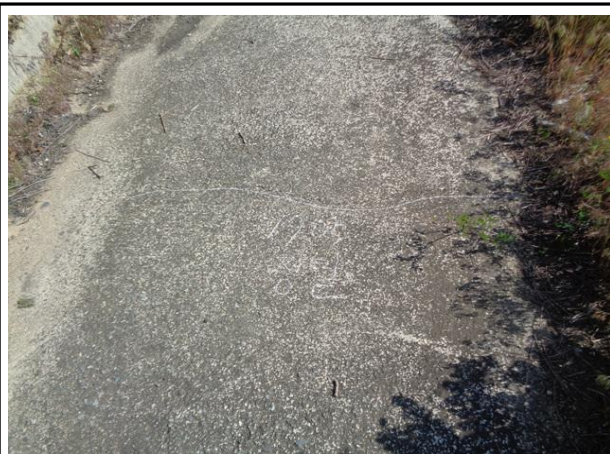
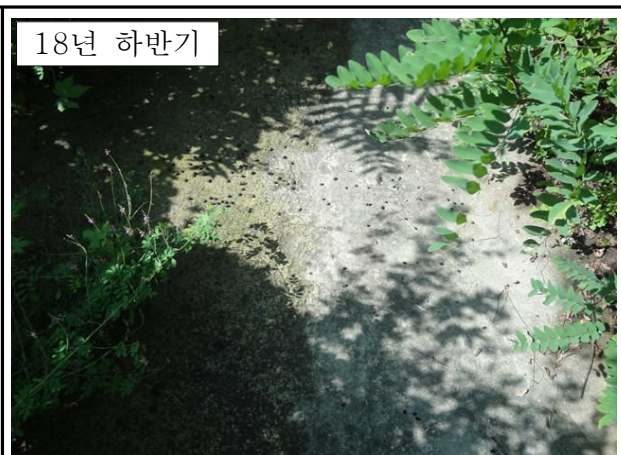
- 배수시설의 배수 기능에 큰 문제는 없는 것으로 조사되었다.
- 현장조사 결과, 소단배수로에 발생한 균열은 전차(18년 하반기) 점검 시 현황과 비교한 결과, 진행성은 미미한 것으로 확인되었고, 기능상의 문제가 없는 것으로 판단된다.
- 해당 손상은 주의관찰 후 진전시 보수여부를 결정하는 것이 효율적일 것으로 판단된다.

| 현 황 | STA.2+310 1소단배수로 균열 |
| 원 인 | 건조수축 |

| 삼덕대절토사면 좌측 | | | |
|---|---|---|---|
| 배수시설 | ⑤ STA. 2+310 1소단배수로 균열 L=2.0m (1EA) | 주의관찰 | |
