2019년도 범안로 시설물 정밀점검 기술용역

# 종 합 보 고 서

[삼덕대절토사면 좌측]

2019. 06.

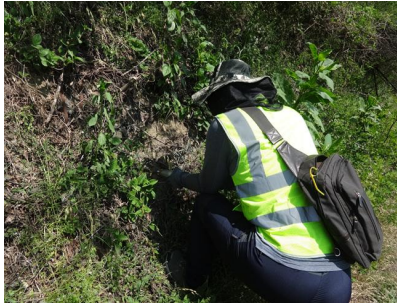
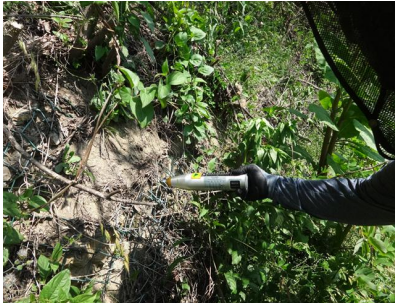
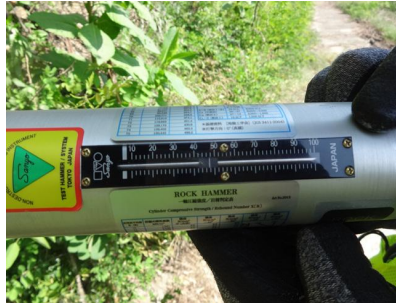
| 시험위치 | 슈미트해머 반발도 | | 타격방향 | | 보정<br>반발경도(R) | 암판정 결과 |
|---|---|---|---|---|---|---|
| 검토의견 | · 암반용 슈미트해머에 의한 반발경도시험 결과, 보정반발경도는 49.6~56.2로 측정되었으며, 암판정 결과 경암~보통암으로 판정되어 암반의 강도는 전반적으로 양호한 것으로 판단된다. | | | | | |
