## 제2편 시 설 물 편

# 1. 당고개절토사면 좌측

Sta. 0+600 ~ 1+000

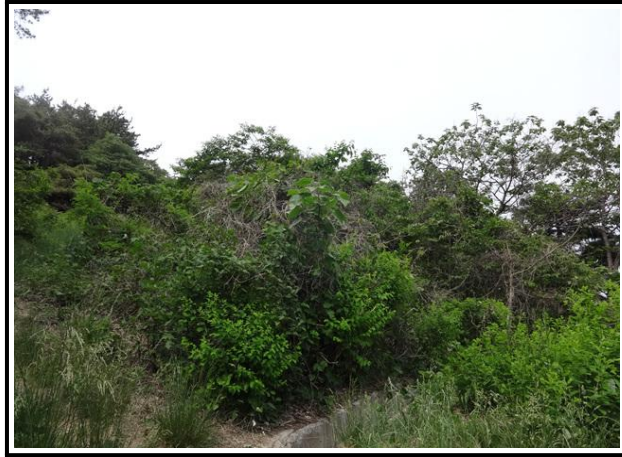
【그림 1.3.1】상부자연사면 전경

- 상부자연사면은 전반적으로 식생이 양호하며, 인장균열 등의 파괴 징후는 없는 것으로 조사되었다.

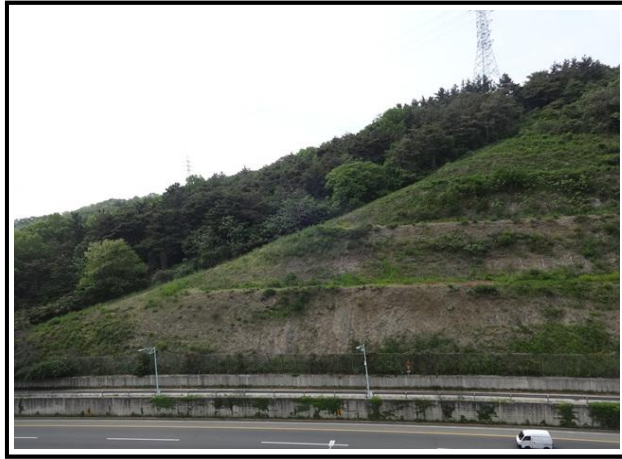
【그림 1.3.2】사면 전경

- 사면에 시공된 녹생토 대부분은 식생이 양호한 상태이나, 국부적으로 식생이 불량한 곳이 조사되었다.
- 현장조사 결과, 사면에 발생한 식생불량은 공용기간 증가 및 급경사로 인한 것으로 판단되며, 주의관찰이 필요하다.
- 일부구간 능형망 노출 및 배수관 노출이 조사되었고, 해당 손상은 전차(18년 하반기) 점검 시 현황과 비교한 결과, 진행성은 미미한 것으로 확인되어 지속적인 주의관찰 후 손상의 진전에 따라 보수여부를 결정하는 것이 효율적일 것으로 판단된다.

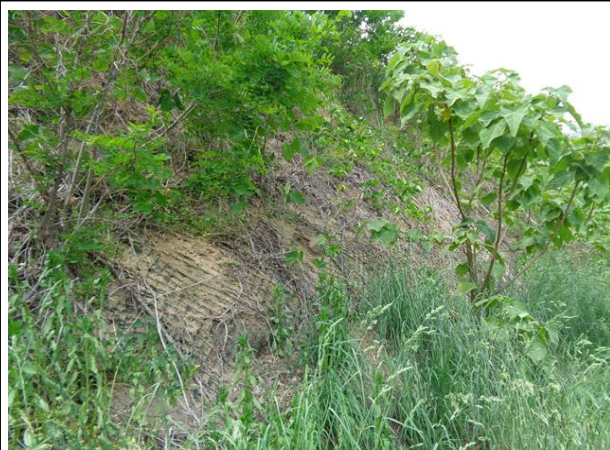
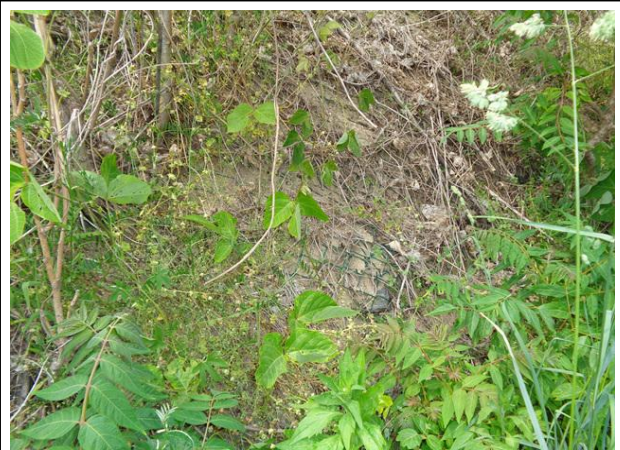
| 현 황 | STA.0+720 3단 녹생토 식생불량, 능형망 노출 |
| 원 인 | 녹생토 표층불량에 의한 노출 |

| 대 책 | 주의관찰 후 조치 |

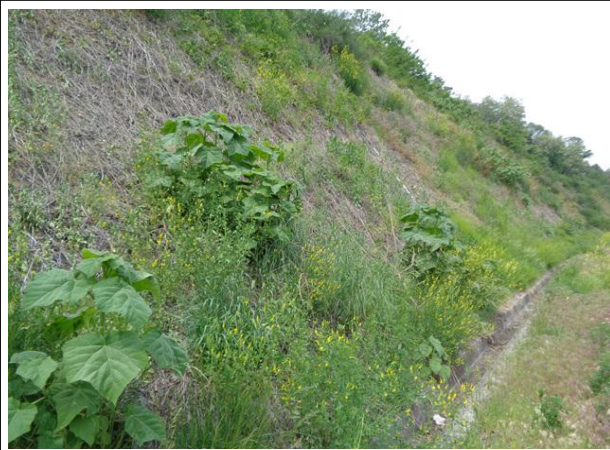
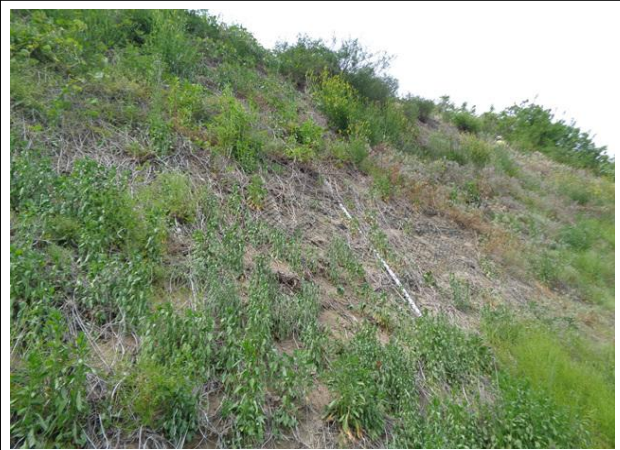
| 현 황 | STA.0+650 2단 녹생토 식생불량, 배수관 노출 |
| 원 인 | 녹생토 표층불량에 의한 노출 |

| 대 책 | 주의관찰 후 조치 |

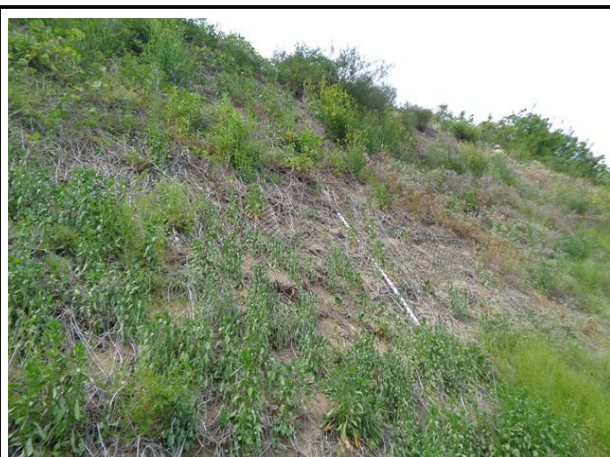
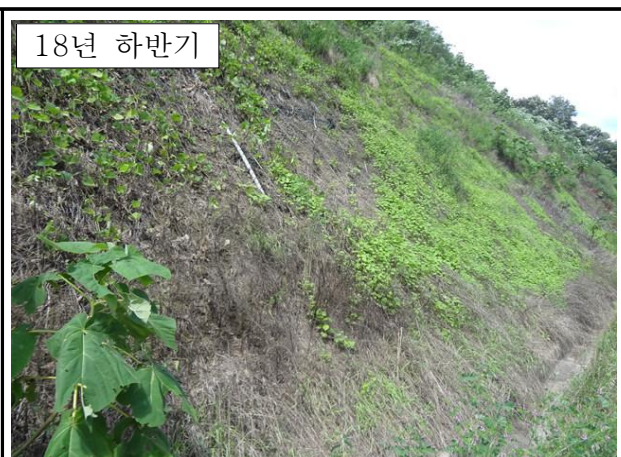
- 배수시설의 배수 기능에 큰 문제는 없는 것으로 조사되었다.
- 현장조사 결과, 사면부에 발생한 배수관 노출부는 전차(18년 하반기) 점검 시 현황과 비교한 결과, 배수관에 발생한 손상은 없는 것으로 확인되었고, 기능상의 문제가 없는 것으로 판단된다.
- 해당 손상은 주의관찰 후 손상 발생시 보수여부를 결정하는 것이 효율적일 것으로 판단된다.

| 현 황 | STA.0+650 2단 배수관 노출 |
| 원 인 | 녹생도 표층불량에 의한 노출 |

| 대 책 | 주의관찰 |

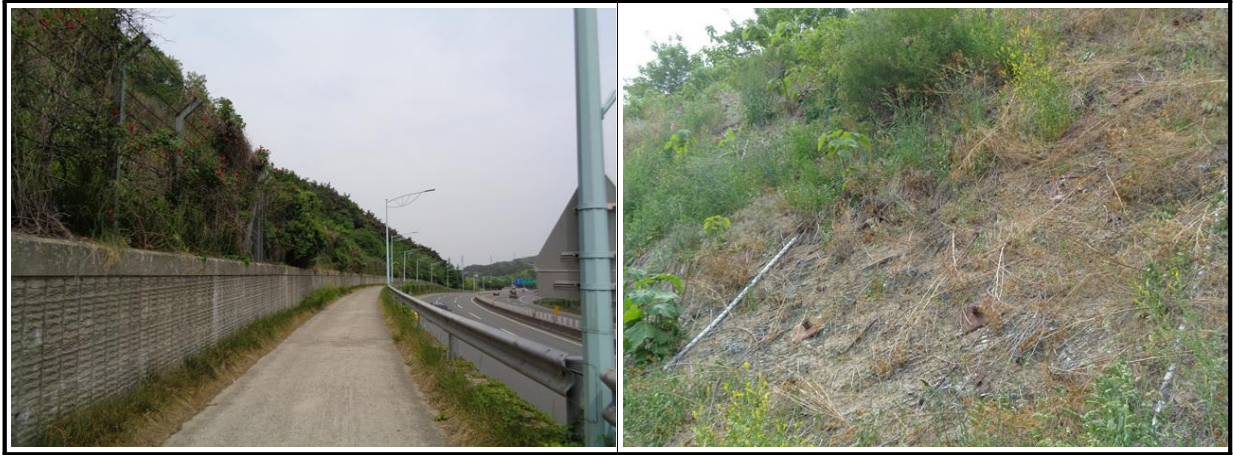
【그림 1.3.4】보호/보강시설 전경

- 낙석방지망, 낙석방지 울타리, 락볼트는 기능발휘에 큰 문제가 없는 상태로 조사되었다.
- 현장조사 결과, 녹생토 유실에 따른 락볼트 노출부는 양호한 상태로 조사되었으며, 기능발휘에 문제가 없는 상태로 판단된다.

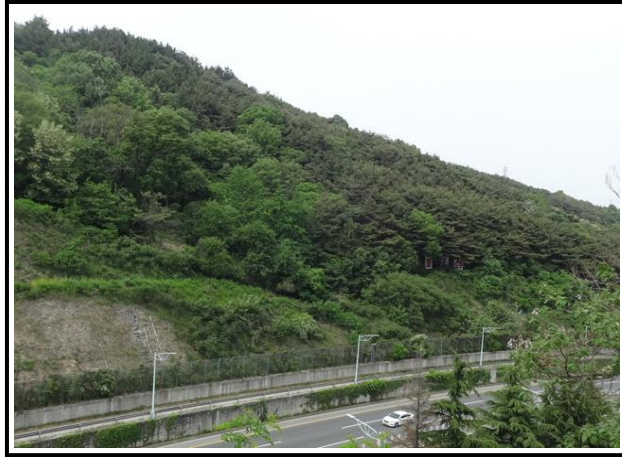
【그림 1.3.5】상부자연사면 전경

- 상부자연사면은 전반적으로 식생이 양호하며, 인장균열 등의 파괴 징후는 없는 것으로 조사되었다.
- 현장조사 결과, 양호한 상태로서 전차(18년 하반기) 점검에 조사된 녹생토 유실부는 현재 식생이 자란 양호한 상태로 조사되었다.

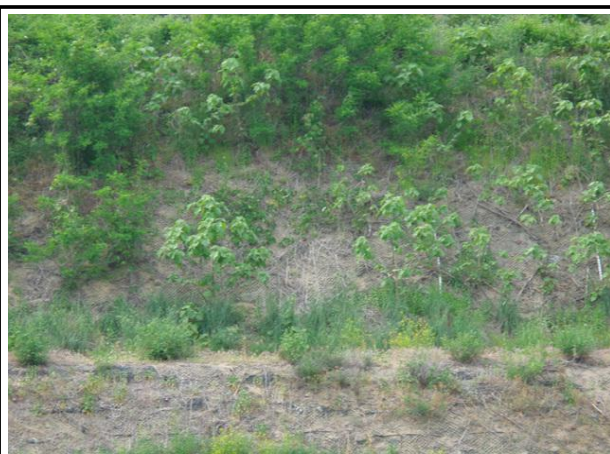
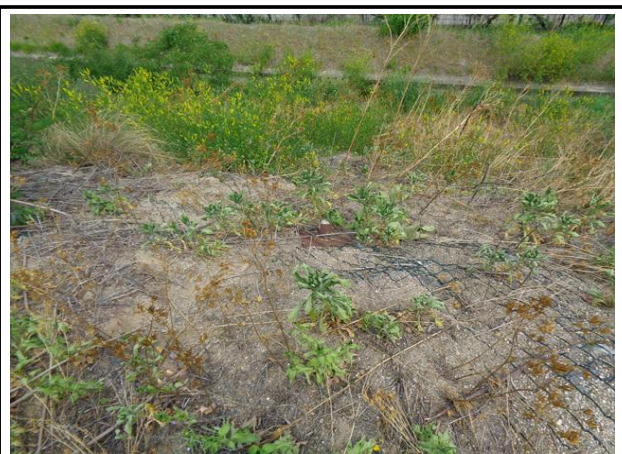
- 사면에 시공된 녹생토 대부분은 식생이 양호한 상태이나, 국부적으로 식생이 불량한 곳이 조사되었다.
- 현장조사 결과, 사면에 발생한 식생이 불량한 구간은 공용기간 증가 및 급경사로 인한 것으로 판단된다.
- 전차(18년 하반기) 점검과 비교시 진전이 미미한 것으로 확인되었고, 손상의 정도가 작고, 기능상의 문제가 없는 것으로 판단되므로 주의관찰을 실시하는 유지관리가 효율적이다.

| 현 황 | STA.0+850 1~2단 녹생토 식생불량, 능형망 노출 |
| 원 인 | 녹생토 표층불량에 의한 노출 |

| 대 책 | 주의관찰 후 조치 |

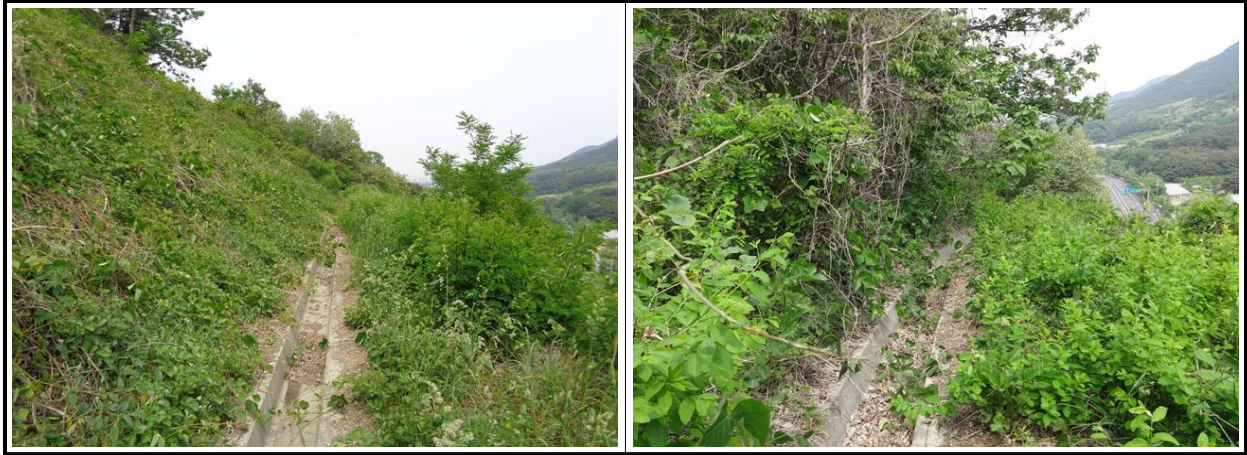
【그림 1.3.7】배수시설 전경

- 배수시설의 배수 기능에 큰 문제는 없는 것으로 조사되었다.
- 현장조사 결과, 손상이 없는 양호한 상태이다.

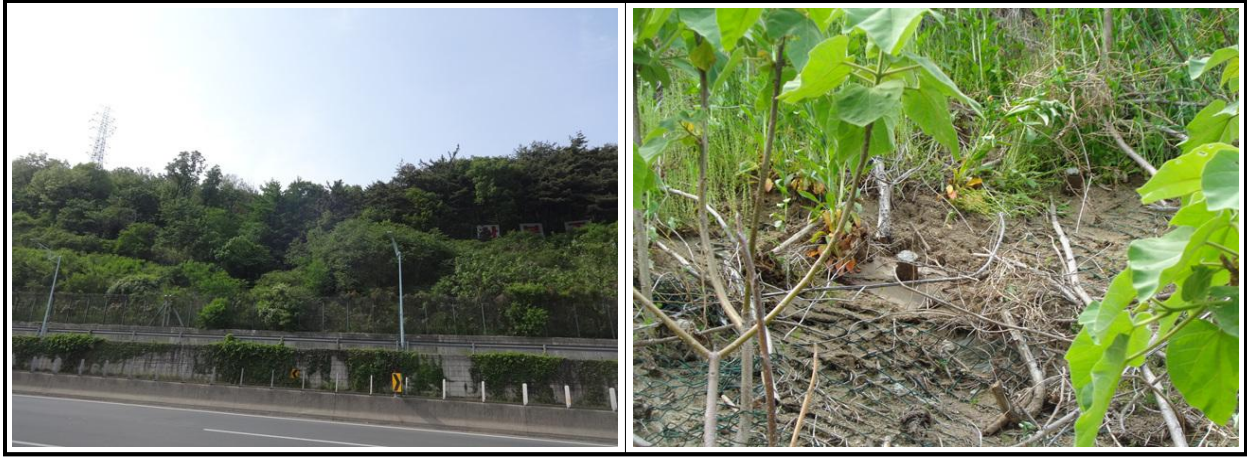
【그림 1.3.8】보호/보강시설 전경

- 낙석방지망, 낙석방지 울타리, 락볼트는 기능발휘에 큰 문제가 없는 상태로 조사되었다.
- 현장조사 결과, 녹생토 유실에 따른 락볼트 노출부는 양호한 상태로 조사되었으며, 기능발휘에 문제가 없는 상태로 판단된다.

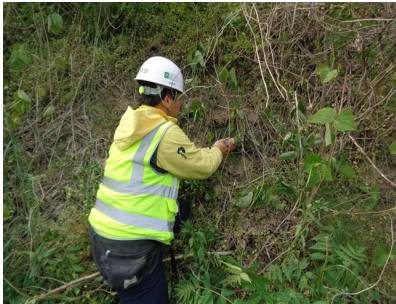
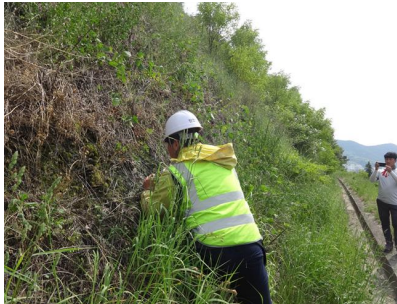
| 시험위치 | 슈미트해머 반발도 | | 타격방향 | | 보정<br>반발경도(R) | 암판정 결과 |
|---|---|---|---|---|---|---|
| 검토의견 | · 암반용 슈미트해머에 의한 반발경도시험 결과, 보정반발경도는 56.6~62.5로 측정되었으며, 암판정 결과 경암으로 판정되어 암반의 강도는 전반적으로 양호한 것으로 판단된다. | | | | | |

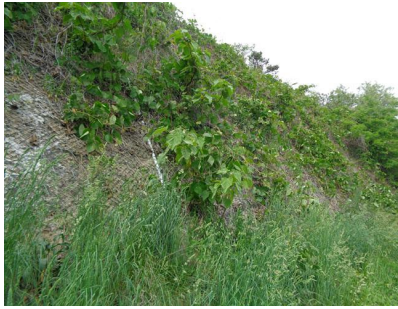
| 구 분 | 중점유지관리 사항 | 현황 사진 |
|---|---|---|
| 사<br>면<br>부 | <ul style="list-style-type: none"> <li>· 녹생토 식생불량 및 능형망노출, 배수관노출 구간</li> <li>→ 해당 손상은 녹생토 표면식생이 다소 불량하여 나타난 것으로 판단되므로, 주기적인 점검을 통해 녹생토식생 및 능형망 열화 등에 대해 주의관찰을 실시하고, 단면손상이 과다해질 경우 기능이 저하될 수 있으므로 일정규모 이상 손상이 관찰될 경우 정비를 통한 관리 필요</li> </ul> | |

- 녹생토 식생불량 및 능형망노출, 배수관노출 구간은 녹생토 표면식생이 다소 불량하여 나타난 것으로 판단되므로, 주기적인 점검을 통해 녹생토식생 및 능형망 열화 등에 대해 주의관찰을 실시하고, 단면손상이 과다해질 경우 기능이 저하될 수 있으므로 일정규모 이상 손상이 관찰될 경우 정비를 통한 관리 필요하다.
