2019년도 범안로 시설물 정밀점검 기술용역

당 고 개 절 토 좌 측  
시 설 물 정 밀 점 검 용 역

# 종합보고서

## 당고개절토사면 좌측 정밀점검 결과표

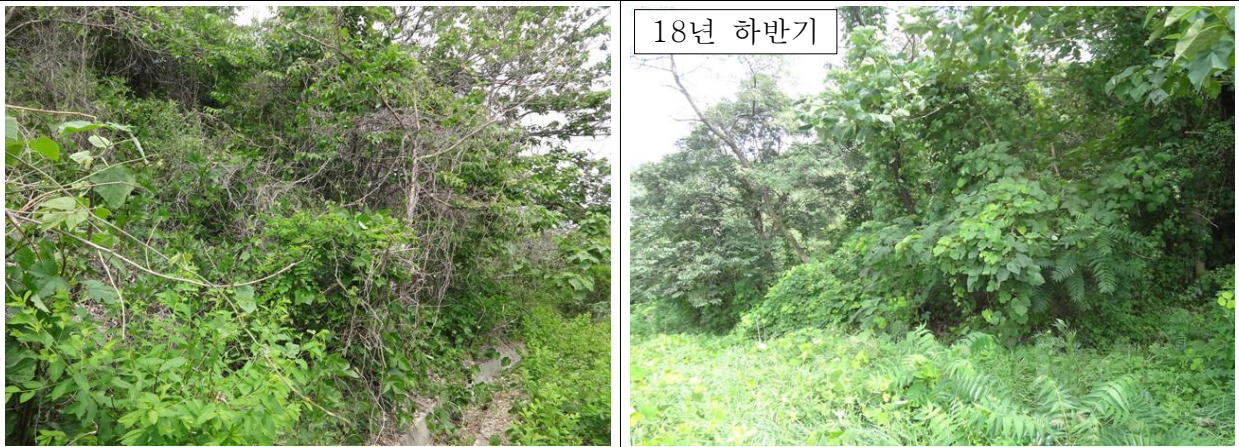
| 현황 | STA.0+920 자연사면 녹생토 유실부 현재 식생 양호 |
| 원인 | - |
