| 01. 당고개절토사면 좌측사면 외관조사망도 |

2019년 상반기 시설물 정밀안전점검 기술용역

# 당고개절토사면 좌측사면

2019. 06

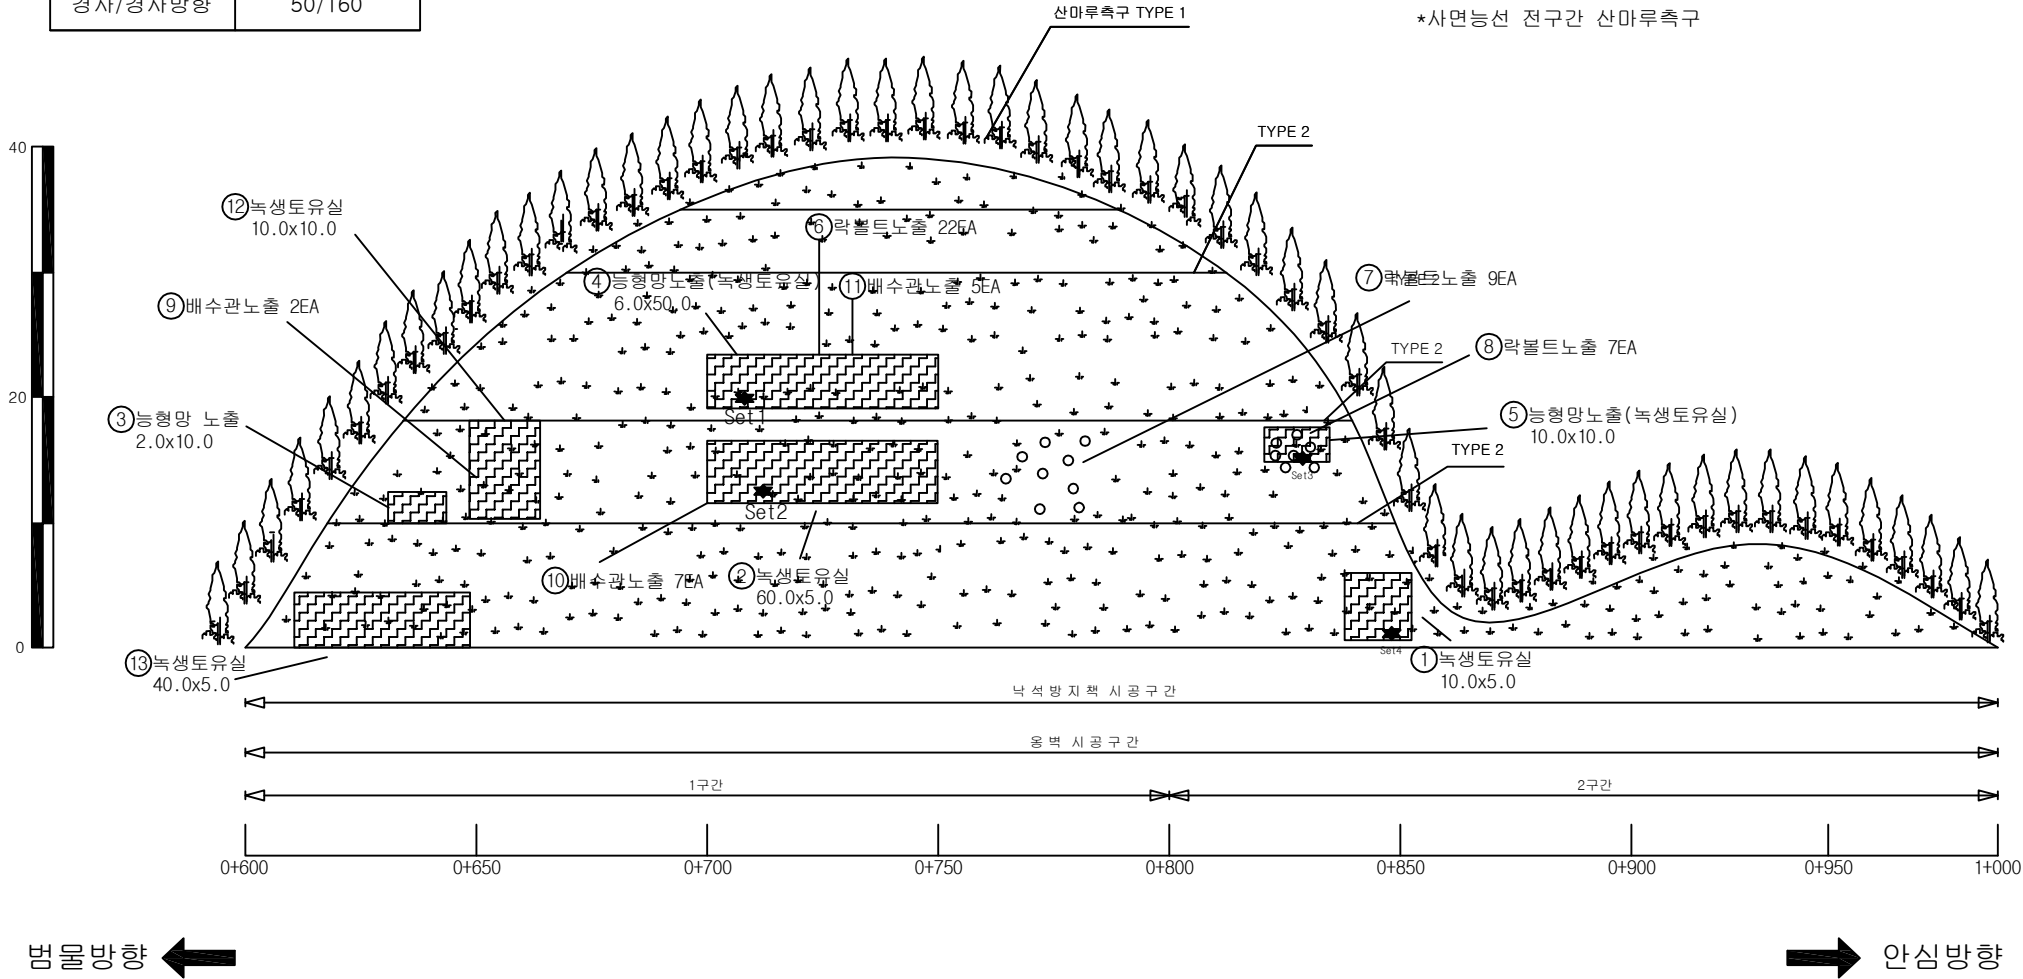
| 번호 | 위치 | 손상내용 | 손상물량 | | | | | 보수보강방안 |
|---|---|---|---|---|---|---|---|---|
| 1 | 사면 | 능형망노출 | 10.00 | 5.00 | 1 | m <sup>2</sup> | 50.00 | 주의관찰 |
| 2 | 사면 | 녹생토유실 | 5.00 | 20.00 | 1 | m <sup>2</sup> | 100.00 | 주의관찰 |
| 3 | 사면 | 능형망노출 | 2.00 | 10.00 | 1 | m <sup>2</sup> | 20.00 | 주의관찰 |
| 4 | 사면 | 능형망노출(녹생토유실) | 6.00 | 50.00 | 1 | m <sup>2</sup> | 300.00 | 주의관찰 |
| 5 | 사면 | 능형망노출(녹생토유실) | 10.00 | 10.00 | 1 | m <sup>2</sup> | 100.00 | 주의관찰 |
| 6 | 사면 | 락볼트노출 | - | - | 22 | EA | 22.00 | 주의관찰 |
| 7 | 사면 | 락볼트노출 | - | - | 9 | EA | 9.00 | 주의관찰 |
| 8 | 사면 | 락볼트노출 | - | - | 7 | EA | 7.00 | 주의관찰 |
| 9 | 사면 | 배수관노출 | - | - | 2 | EA | 2.00 | 주의관찰 |
| 10 | 사면 | 배수관노출 | - | - | 7 | EA | 7.00 | 주의관찰 |
| 11 | 사면 | 배수관노출 | - | - | 5 | EA | 5.00 | 주의관찰 |
| 12 | 사면 | 녹생토유실 | 10.00 | 5.00 | 1 | m <sup>2</sup> | 50.00 | 주의관찰 |
| 13 | 사면 | 녹생토유실 | 40.00 | 5.00 | 1 | m <sup>2</sup> | 200.00 | 주의관찰 |
