## 1. 전경사진

## 2. 손상 사진

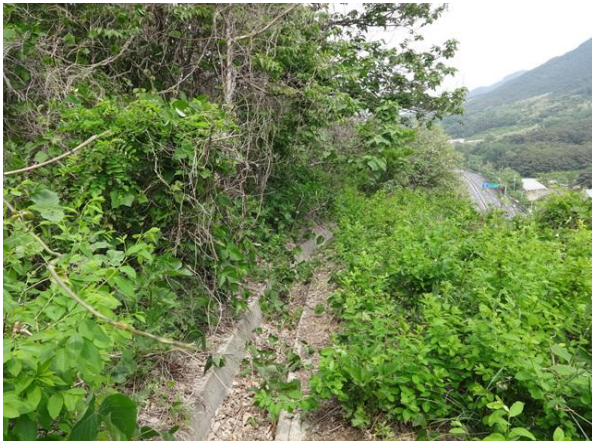
산마루측구 전경

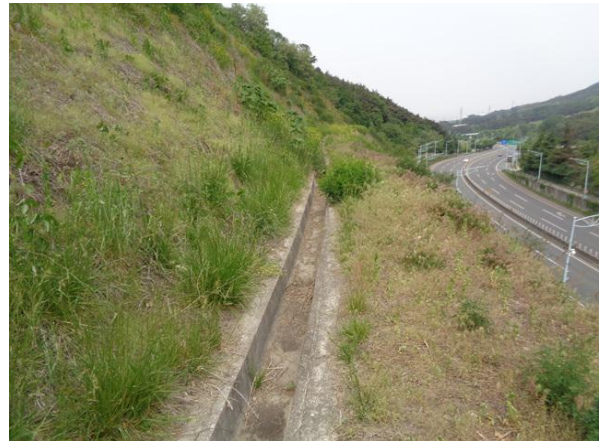
1소단 배수로 전경

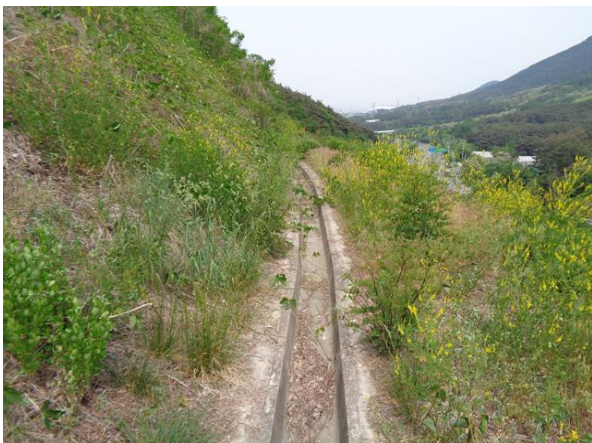
2소단 배수로 전경

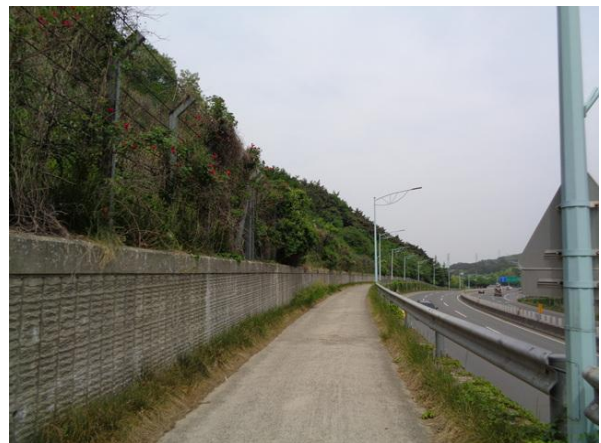
하부 전경

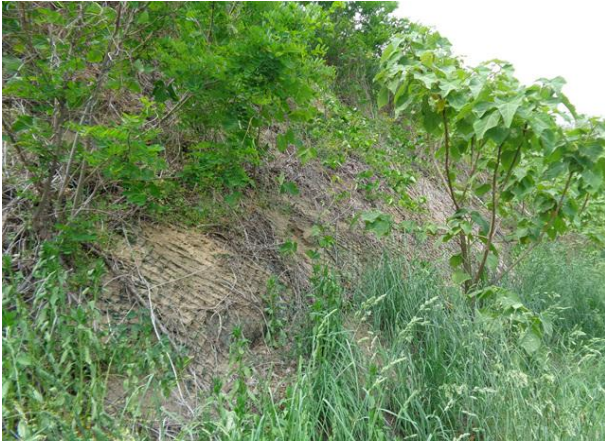
| 위 치 | STA.0+720 3단 |

| 내 용 | 녹생토 식생불량, 능형망 노출 |

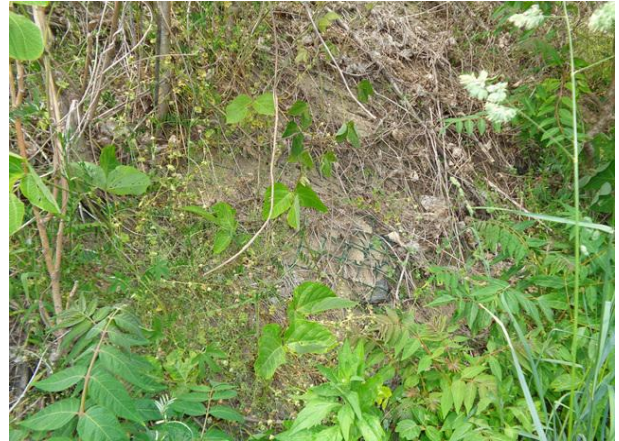
| 위 치 | STA.0+720 3단 |

| 내 용 | 녹생토 식생불량, 능형망 노출 |

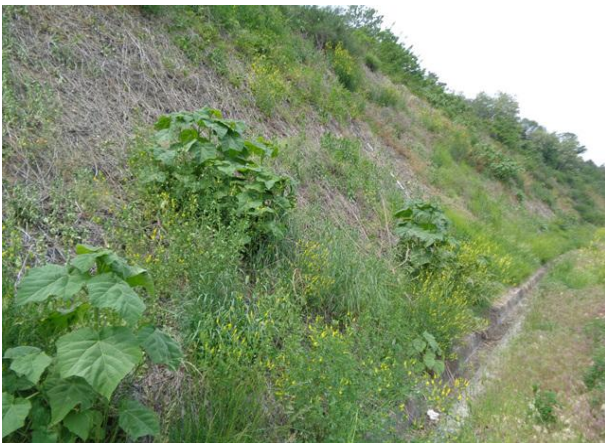
| 위 치 | STA.0+650 2단 |

| 내 용 | 녹생토 식생불량, 배수관 노출 |

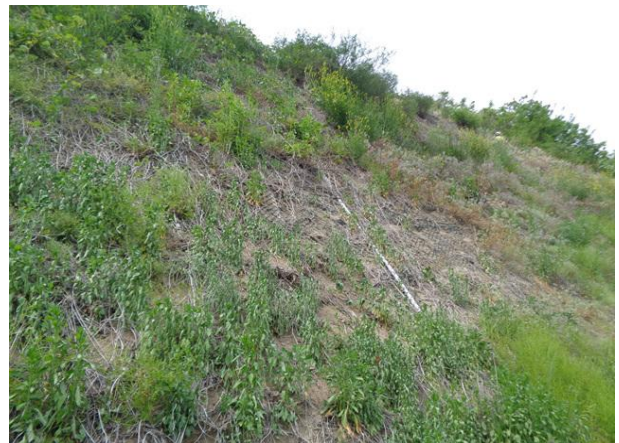
| 위 치 | STA.0+650 2단 |

| 내 용 | 녹생토 식생불량, 배수관 노출 |

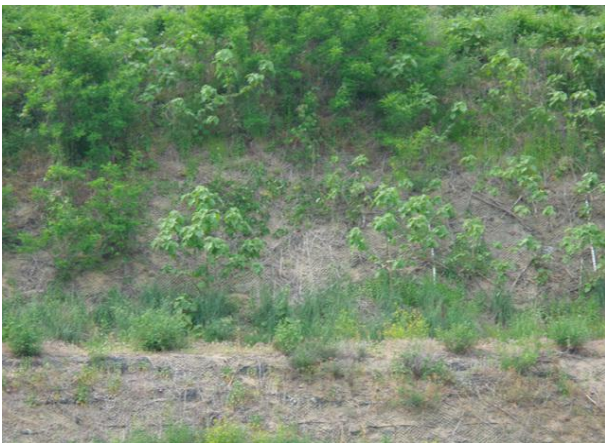
| 위 치 | STA.0+850 1~2단 |

| 내 용 | 녹생토 식생불량, 능형망 노출 |

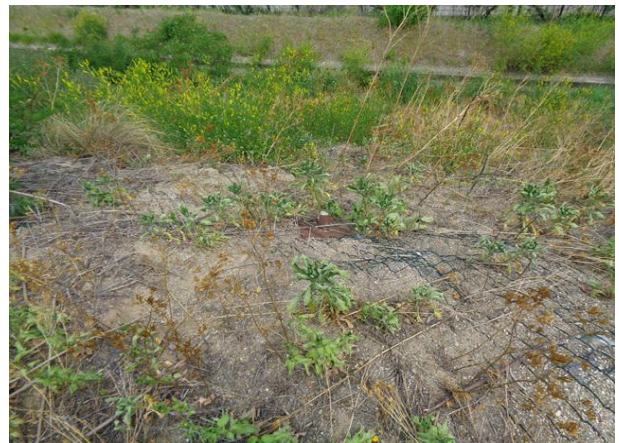
| 위 치 | STA.0+850 1~2단 |

| 내 용 | 녹생토 식생불량, 능형망 노출 |
