귀사와 2019년 4월 22일자로 계약 체결한 “2019년도 범안로 시설물 정밀점검 기술용역”에 대하여 과업을 성실히 수행하고 그 결과를 본 보고서에 수록하여 부속자료와 함께 제출합니다.

2019년 06월

## 당고개절토사면 우측 정밀점검 결과표

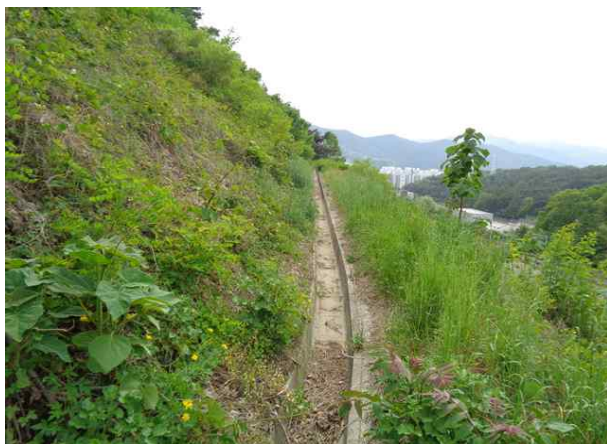
2소단 배수로 전경

| 구분 | 점검 결과 | 보수 · 보강 방안 |
|---|---|---|
| 배수시설 | 1소단배수로-산마루측구 연결미흡 | 주의관찰 |

| ■ 당고개절토사면 좌측 | | | |
|---|---|---|---|
| 배수시설 | ① 1소단배수로-산마루측구 연결미흡 L=2.5m | 주의관찰 | |

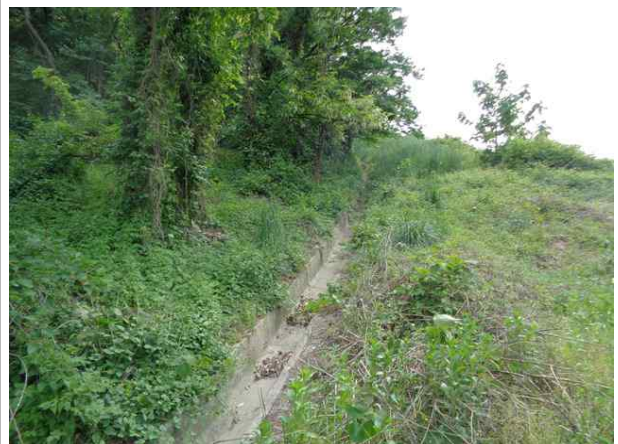
산마루측구 전경
