## 제2편 시 설 물 편

# 1. 당고개절토사면 우측

Sta. 0+600~0+880

## 1.1 시설물 개요

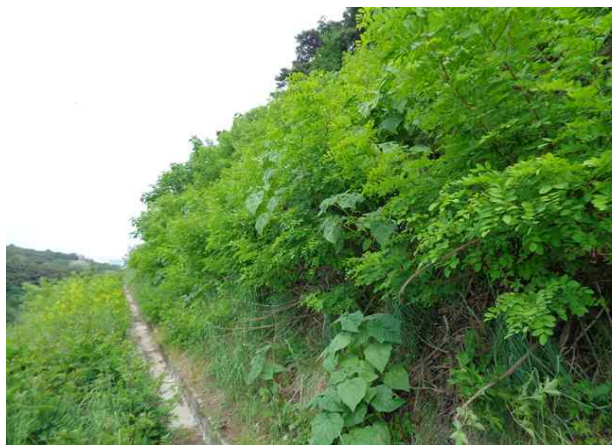
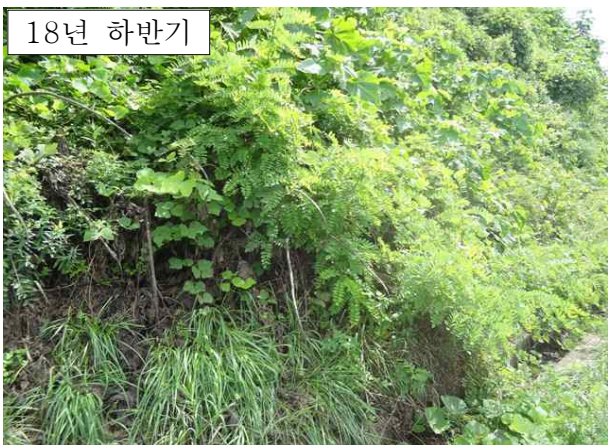
- 사면에 시공된 녹생토 대부분은 식생이 양호한 상태이다.
- 현장조사 결과, 인장균열 등의 파괴징후는 없는 것으로 조사되었다.
- 전차(18년 하반기) 점검 시 현황과 비교한 결과, 사면부에 적치되었던 벌목잔재는 현재 정비를 실시한 것으로 확인되었다.

| 현황 | STA.0+680 3단 벌목적치 정비됨 | | |

| 대책 | - | | |

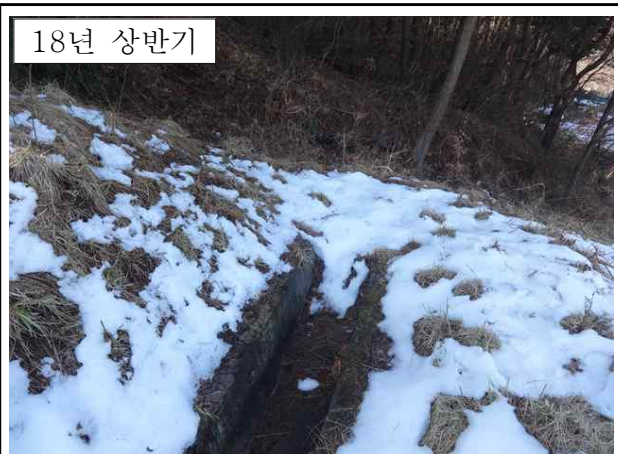
- 배수시설의 배수 기능에 큰 문제는 없는 것으로 조사되었다.
- 현장조사 결과, 1소단배수로-산마루측구 연결미흡은 이로 인한 주변부 손상이 없는 상태이고, 기능상의 문제가 없는 것으로 판단된다. 해당 손상은 주의관찰 후 연결미흡으로 인한 손상이 발생시 정비여부를 결정하는 것이 효율적일 것으로 판단된다.

| 현 황 | STA.0+630 1소단배수로-산마루측구 연결 미흡 |
| 원 인 | 시공미흡 |

| 대 책 | 주의관찰 |

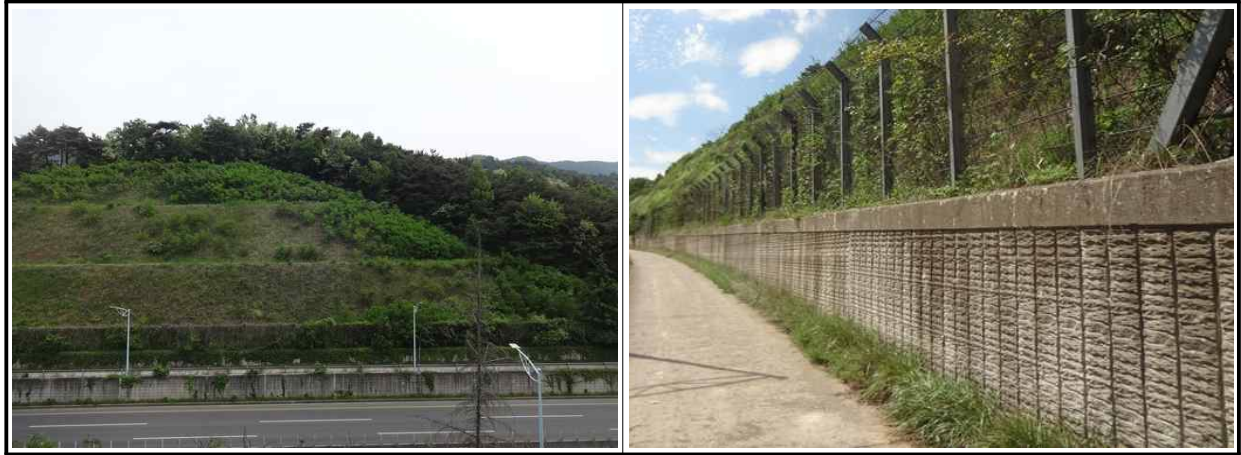
【그림 1.3.4】보호/보강시설 전경

- 보호·보강시설은 기능발휘에 큰 문제가 없는 상태로 조사되었다.

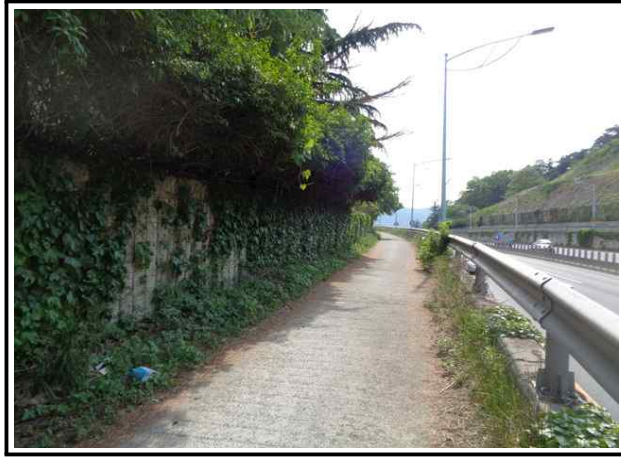
【그림 1.3.8】보호/보강시설 전경

- 보호·보강시설은 기능발휘에 큰 문제가 없는 상태로 조사되었다.

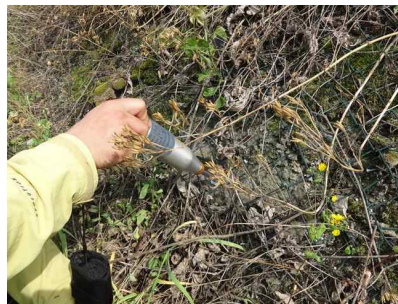
| 시험위치 | 슈미트해머 반발도 | | 타격방향 | | 보정<br>반발경도(R) | 암판정 결과 |
|---|---|---|---|---|---|---|
| 검토의견 | · 암반용 슈미트해머에 의한 반발경도시험 결과, 보정반발경도는 61.7~60.9로 측정되었으며, 암판정 결과 경암으로 판정되어 암반의 강도는 전반적으로 양호한 것으로 판단된다. | | | | | |
