## 제 3장 정기점검 결과

### 3.1 연호지하차도

## 3.2 삼덕대절토 우측사면

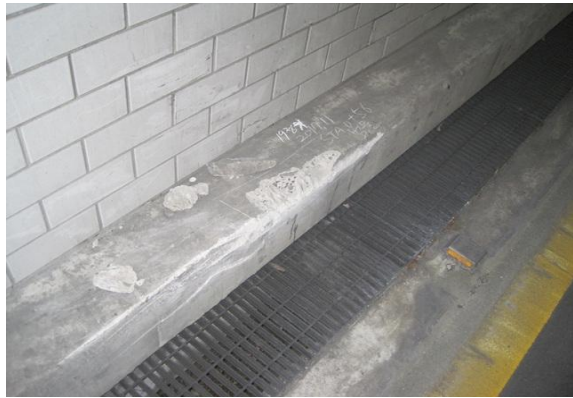
| 위치/내용 | 지하차도 범물방향 벽체<br>S03 단면파손 | 위치/내용 | 지하차도 범물방향 벽체<br>S04 타일 들뜸 |
| 원 인 | 외부 충격에 의한 손상 | 원 인 | 장기공용으로 인한 손상 |

| 대 책 | 단면보수 | 대 책 | 타일 재설치 |

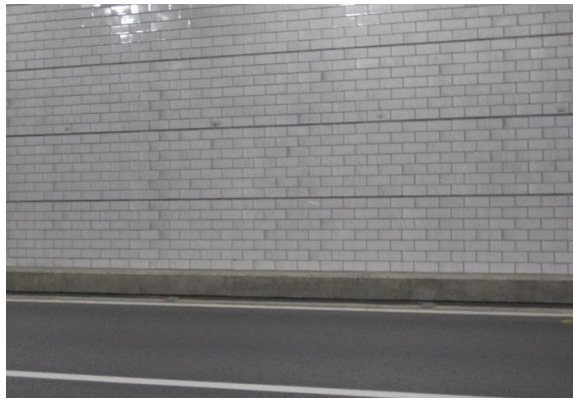
| 위치/내용 | 지하차도 범물방향 벽체<br>S05 타일 들뜸 | 위치/내용 | 지하차도 범물방향 벽체<br>S07 타일 균열 |
| 원 인 | 장기공용으로 인한 손상 | 원 인 | 구체 균열에 의한 손상 |

| 대 책 | 타일 재설치 | 대 책 | 주의관찰 후 진전시 재설치 |

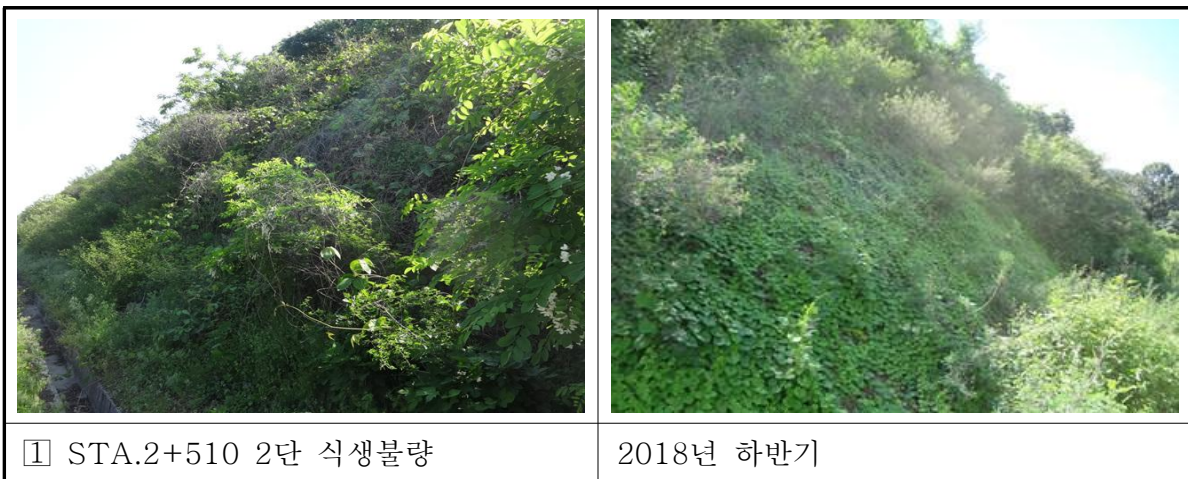
## ① 암반구간

사면 전반에 걸쳐 녹생토가 시공되어 있어, 암의 풍화정도는 확인이 불가하나, 설계자료 검토시 본 사면은 경암으로 현재 지반변형 등의 파괴징후가 없는 것으로 보아 풍화정도는 양호한 것으로 판단된다. 사면에 초본 및 상단 일부구간에서 관목류가 서식하고 있는 상태이다.

사면 전반에 걸쳐 녹생토가 시공되어 있고, 전반적으로 양호한 상태이다. 금회 조사시, 일부 구간에서 식생불량, 녹생토 유실이 조사되었으나, 공용기간 증가로 인한 부착력 저하 및 동절기 기간에 발생한 손상으로 판단되며, 본 손상은 주기적인 점검으로 유지관리를 실시하고, 손상의 추가 발생시 표면보호공, 녹생토 등의 조치가 요구된다.

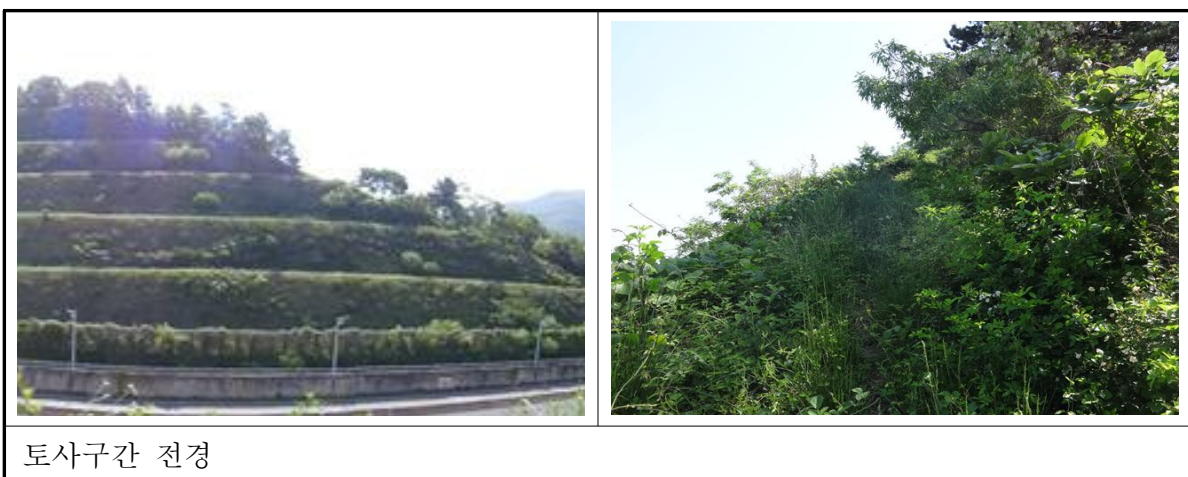
## ② 토사구간

사면 상단은 풍화토가 존재하고 있으며, 국부적으로 관목이 분포하고 있다.

토사구간은 전반적으로 식생이 양호하며, 인장균열 등의 파괴 징후는 없는 것으로 조사되었다.

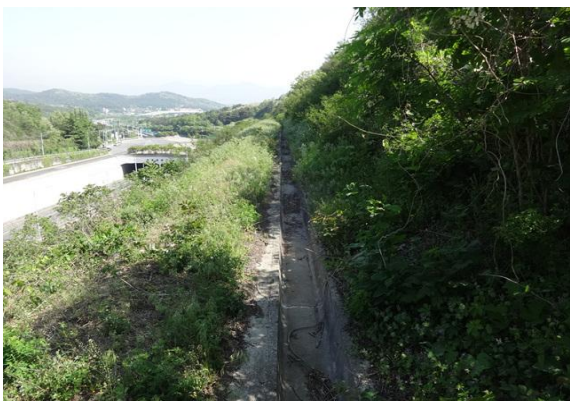
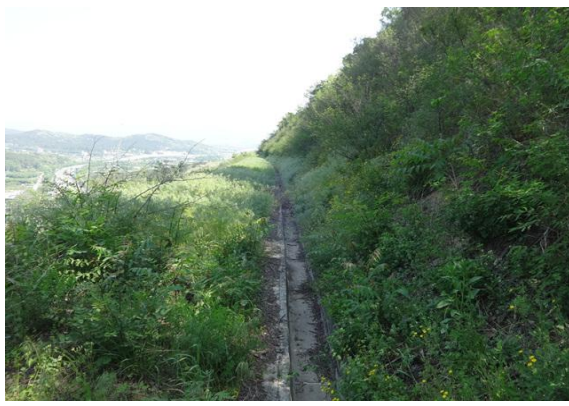
대상 사면의 배수시설은 소단배수로, 수직도수로가 시공되어 있으며, 현재 배수기능에  
는 문제가 없는 양호한 상태인 것으로 조사되었다.

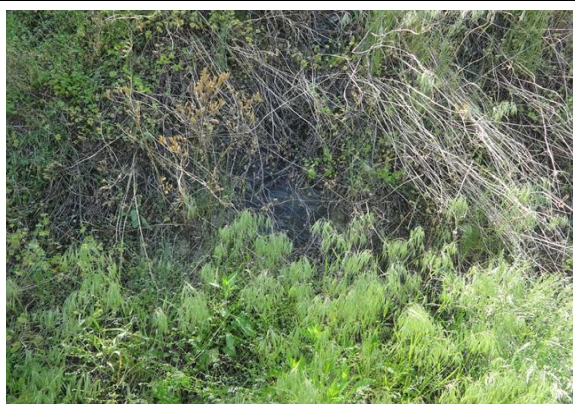
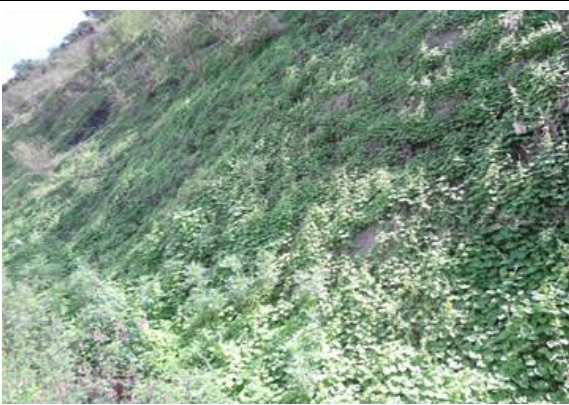
외관조사 결과, 낙석방지망, 낙석방지 울타리, 락볼트는 기능 발휘에 문제가 없는 상태  
로 조사되었으나, 일부 식생불량 및 녹생토 유실부에 와이어로프가 노출되어 있는 것  
으로 확인되었다. 기 발생한 손상부의 경우 손상 정도가 경미하여 주의관찰 후 손상의  
진전 시 적절한 조치를 취하는 것이 바람직 할 것으로 판단된다.

| ① STA.2+600 4단 와이어로프 노출 | 2018년 하반기 |
