2019년도 범안로 시설물 정기점검 기술용역

# 종 합 보 고 서

[연 호 지 하 차 도]

[삼 덕 대 절 토 사 면 우 측]

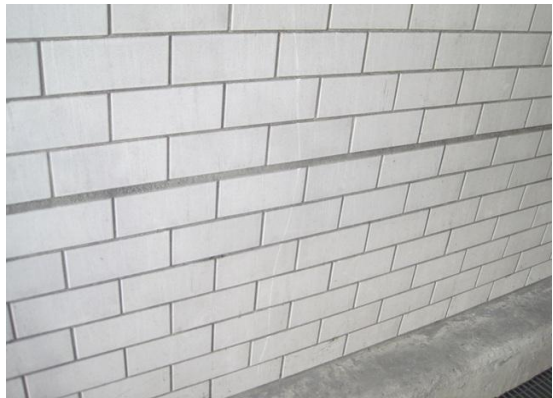
| 위치/내용 | 지하차도 범물방향 벽체<br>S02 타일 균열 | 위치/내용 | 지하차도 범물방향 벽체<br>S03 타일 들뜸 |
| 원 인 | 구체 균열에 의한 손상 | 원 인 | 장기공용으로 인한 손상 |

| 대 책 | 주의관찰 후 진전시 재설치 | 대 책 | 타일 재설치 |

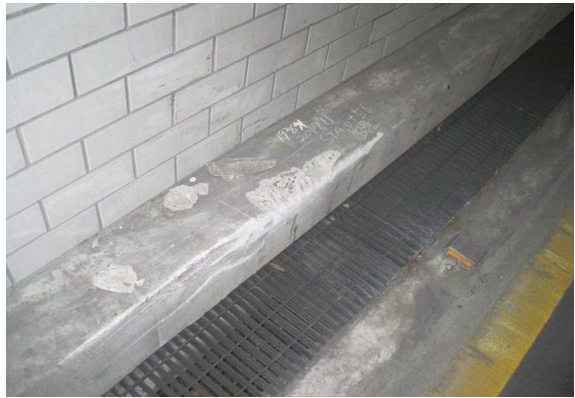
| 위치/내용 | 지하차도 범물방향 벽체<br>S03 단면파손 | 위치/내용 | 지하차도 범물방향 벽체<br>S04 타일 들뜸 |
| 원 인 | 외부 충격에 의한 손상 | 원 인 | 장기공용으로 인한 손상 |

| 대 책 | 단면보수 | 대 책 | 타일 재설치 |

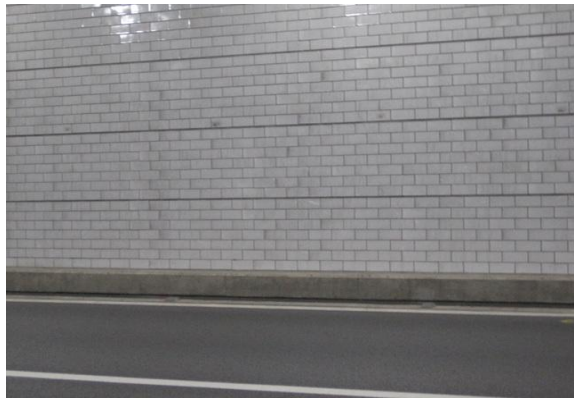
| 위치/내용 | 지하차도 범물방향 벽체<br>S05 타일 들뜸 | 위치/내용 | 지하차도 범물방향 벽체<br>S07 타일 균열 |
| 원 인 | 장기공용으로 인한 손상 | 원 인 | 구체 균열에 의한 손상 |

| 대 책 | 타일 재설치 | 대 책 | 주의관찰 후 진전시 재설치 |

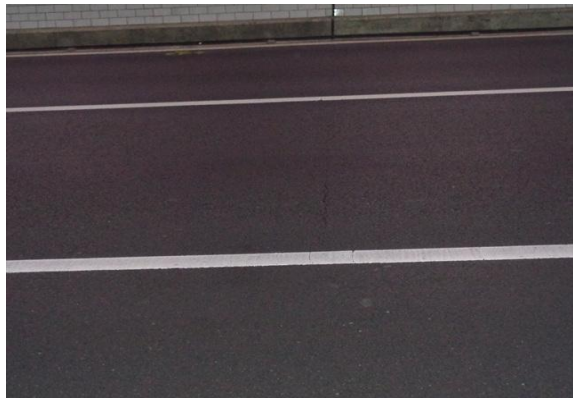
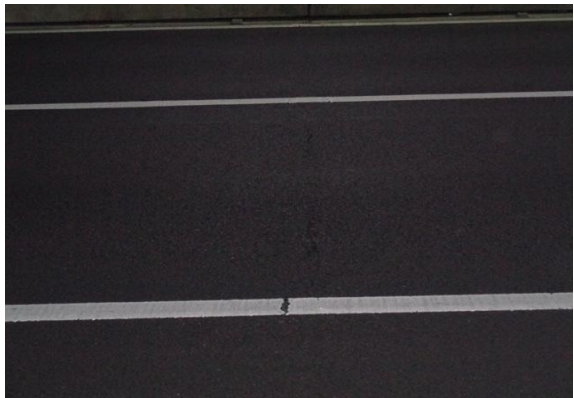
| 위치/내용 | 지하차도 범물방향 포장부 S05 아스콘 균열 | 위치/내용 | 지하차도 범물방향 포장부 S05 아스콘 균열 |
| 원 인 | 장기공용에 의한 손상 | 원 인 | 장기공용에 의한 손상 |

| 대 책 | 주의관찰 | 대 책 | 주의관찰 |

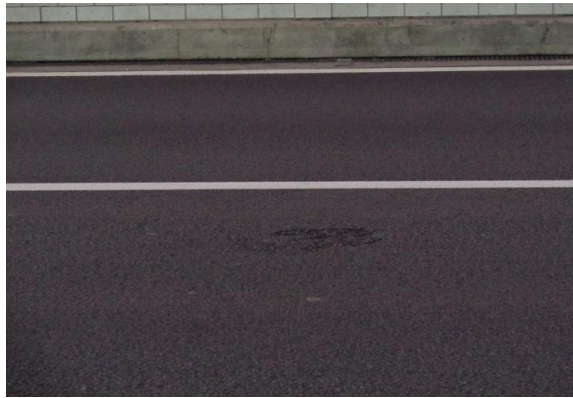
| 위치/내용 | 지하차도 범물방향 포장부 S09 아스콘 박리 | 위치/내용 | 지하차도 범물방향 포장부 S10 아스콘 패임 |
| 원 인 | 장기공용 및 차량 윤하중 | 원 인 | 장기공용 및 차량 윤하중 |

| 대 책 | 아스콘 팻칭 | 대 책 | 아스콘 팻칭 |

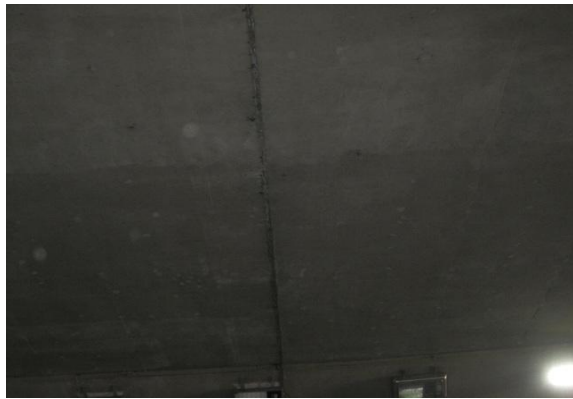
| 위치/내용 | 지하차도 범물방향 슬래브 J02 실란트 손상 | 위치/내용 | 지하차도 범물방향 지점부 전면 타일균열 |
| 원 인 | 장기공용에 의한 손상 | 원 인 | 구체 균열에 의한 손상 |

| 대 책 | 주의관찰 후 진전시 재설치 | 대 책 | 주의관찰 후 진전시 재설치 |

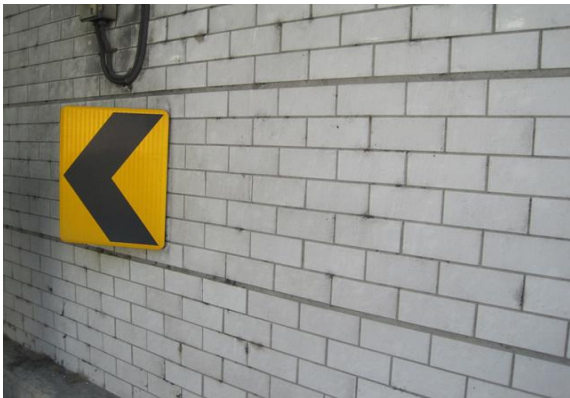
| 위치/내용 | 지하차도 안침방향 벽체<br>S01 타일 균열 | 위치/내용 | 지하차도 안침방향 벽체<br>S02 타일 균열 |
| 원 인 | 구체 균열에 의한 손상 | 원 인 | 구체 균열에 의한 손상 |

| 대 책 | 주의관찰 후 진전시 재설치 | 대 책 | 주의관찰 후 진전시 재설치 |

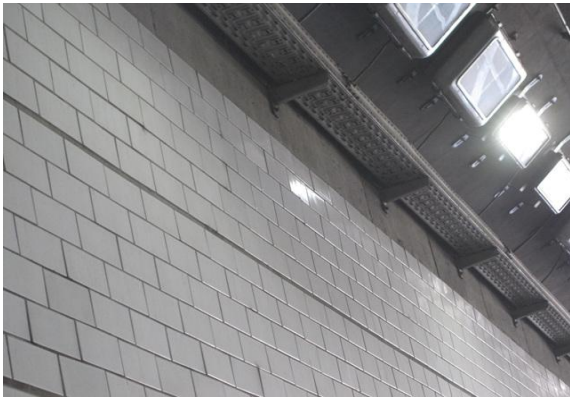
| 위치/내용 | 지하차도 안침방향 벽체<br>S02 타일 들뜸 | 위치/내용 | 지하차도 안침방향 벽체<br>S03 균열(cw=0.3mm) |
| 원 인 | 장기공용으로 인한 손상 | 원 인 | 장기공용 및 건조수축 |

| 대 책 | 타일 재설치 | 대 책 | 주입보수 |

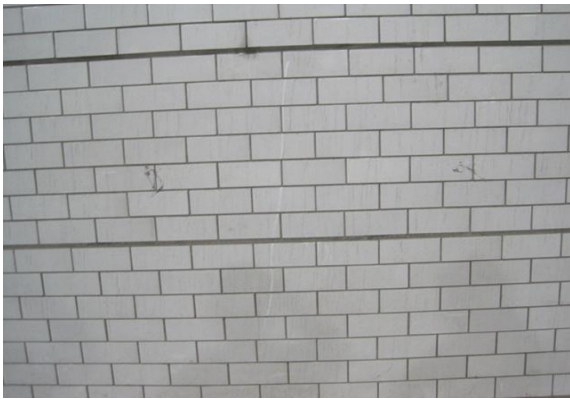
| 위치/내용 | 지하차도 안침방향 벽체<br>S03 타일 균열 | 위치/내용 | 지하차도 안침방향 벽체<br>S04 타일 균열 |
| 원 인 | 구체 균열에 의한 손상 | 원 인 | 구체 균열에 의한 손상 |

| 대 책 | 주의관찰 후 진전시 재설치 | 대 책 | 주의관찰 후 진전시 재설치 |

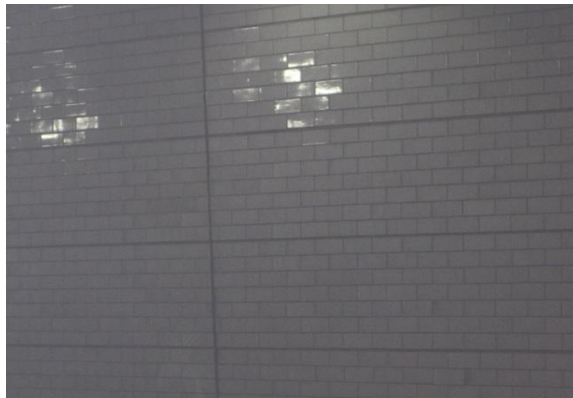
| 위치/내용 | 지하차도 안침방향 벽체<br>S05 타일들뜸 | 위치/내용 | 지하차도 안침방향 벽체<br>S06 단면파손 |
| 원 인 | 장기공용으로 인한 손상 | 원 인 | 외부 충격에 의한 손상 |

| 대 책 | 타일 재설치 | 대 책 | 단면보수 |

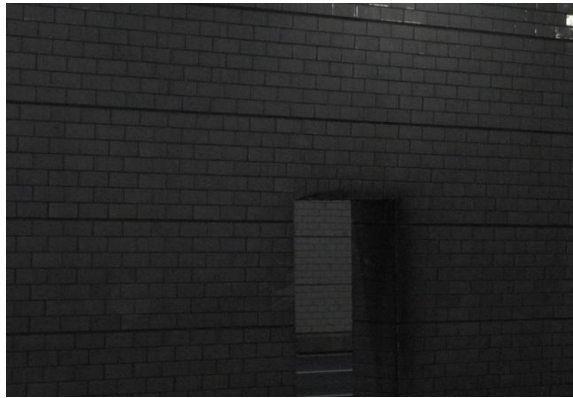
| 위치/내용 | 지하차도 안침방향 벽체<br>S07 타일들뜸 | 위치/내용 | 지하차도 안침방향 포장부<br>S06 아스콘 균열 |
| 원 인 | 장기공용으로 인한 손상 | 원 인 | 장기공용에 의한 손상 |

| 대 책 | 타일 재설치 | 대 책 | 주의관찰 |

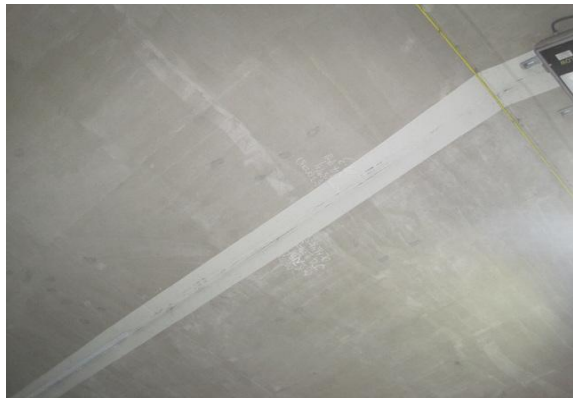
| 위치/내용 | 지하차도 범람방향 슬래브<br>J04 실란트 손상 | 위치/내용 | 지하차도 범람방향 종점부 전면<br>타일균열 |
| 원 인 | 장기공용에 의한 손상 | 원 인 | 구체 균열에 의한 손상 |

| 대 책 | 주의관찰 후 진전시 재설치 | 대 책 | 주의관찰 후 진전시 재설치 |

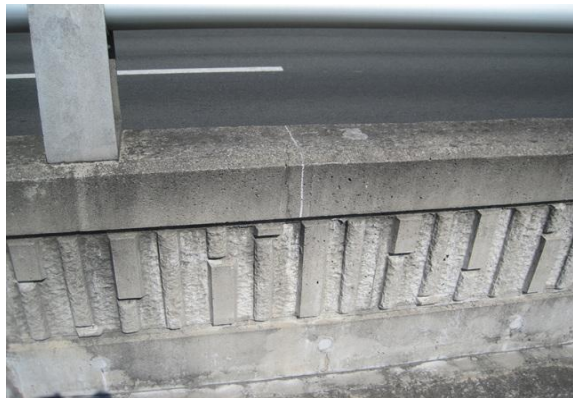
| 위치/내용 | 시점부 옹벽 범물방향<br>S02 균열(cw=0.3mm) | 위치/내용 | 시점부 옹벽 범물방향<br>S14 타일 들뜸 |
| 원 인 | 장기공용 및 건조수축 | 원 인 | 장기공용에 의한 손상 |

| 대 책 | 주입보수 | 대 책 | 타일 재설치 |

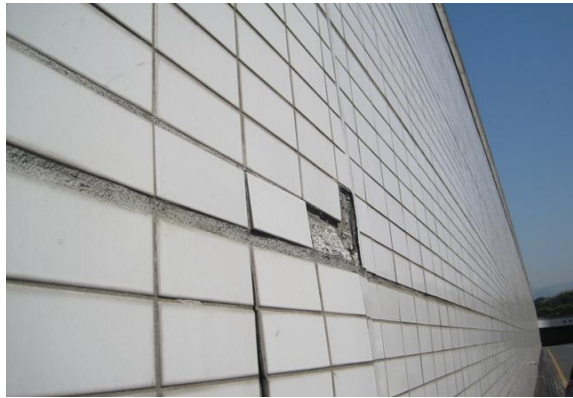
| 위치/내용 | 시점부 옹벽 범물방향<br>S14 타일 탈락 | 위치/내용 | 시점부 중분대 한심방향<br>S06 균열 및 백태 |
| 원 인 | 장기공용에 의한 손상 | 원 인 | 건조수축 및 균열부 우수유입 |

| 대 책 | 타일 재설치 | 대 책 | 주의관찰 후 진전시 표면처리 |

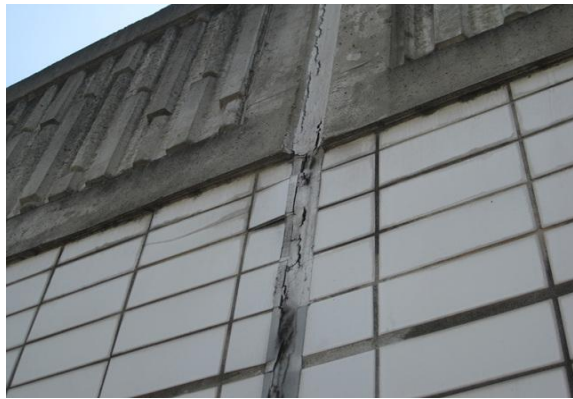
| 위치/내용 | 시점부 옹벽 범물방향<br>S10 타일 들뜸 | 위치/내용 | 시점부 호강 한심방향<br>S14 로드셀 마감불량 |
| 원 인 | 장기공용에 의한 손상 | 원 인 | 장기공용 및 차량 윤하중 |

| 대 책 | 타일 재설치 | 대 책 | 주의관찰 후 진전시 보수 |

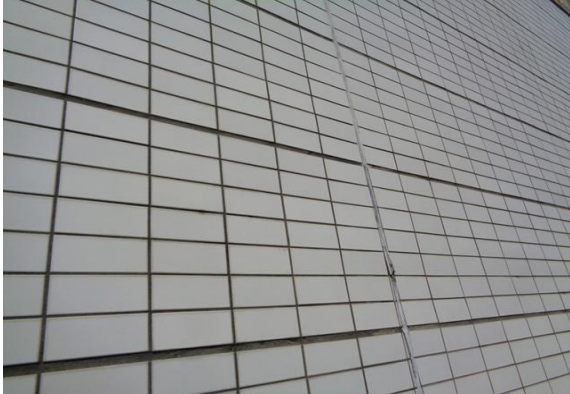
| 위치/내용 | 중점부 옹벽 범물방향 S02 타일 들뜸 | 위치/내용 | 중점부 포장 한심방향 S06 아스콘 패임 |
| 원 인 | 장기공용에 의한 손상 | 원 인 | 장기공용 및 차량 윤회중 |

| 대 책 | 타일 재설치 | 대 책 | 아스콘 팻칭 |

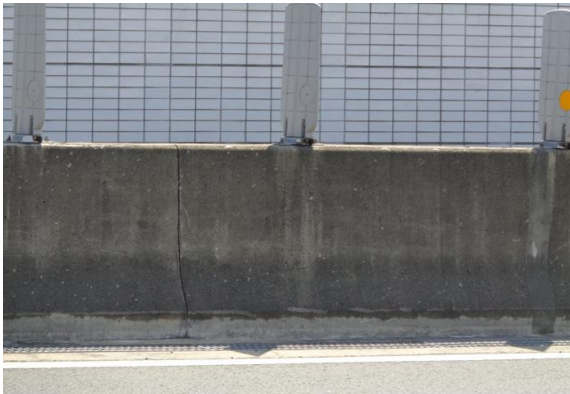
| 위치/내용 | 중점부 중분대 범물방향 S07 균열(cw=0.3mm) | 위치/내용 | 중점부 옹벽 한심방향 J05 타일 들뜸 |
| 원 인 | 장기공용 및 건조수축 | 원 인 | 장기공용에 의한 손상 |

| 대 책 | 주입보수 | 대 책 | 타일 재설치 |

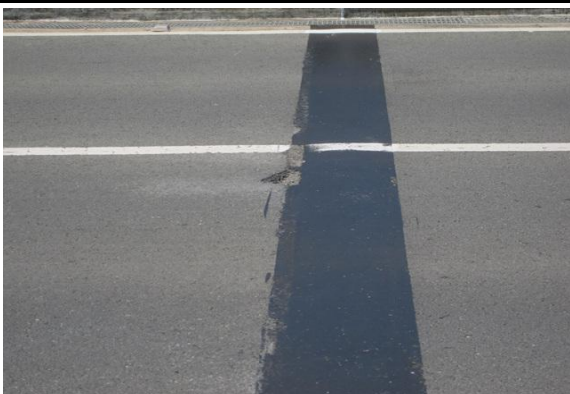
| 위치/내용 | 중점부 포장 한심방향 S14 아스콘 패임 | 위치/내용 | 중점부 옹벽 한심방향 S14 단면파손 |
| 원 인 | 장기공용 및 차량 윤회중 | 원 인 | 외부 충격에 의한 손상 |

| 대 책 | 아스콘 팻칭 | 대 책 | 단면보수 |

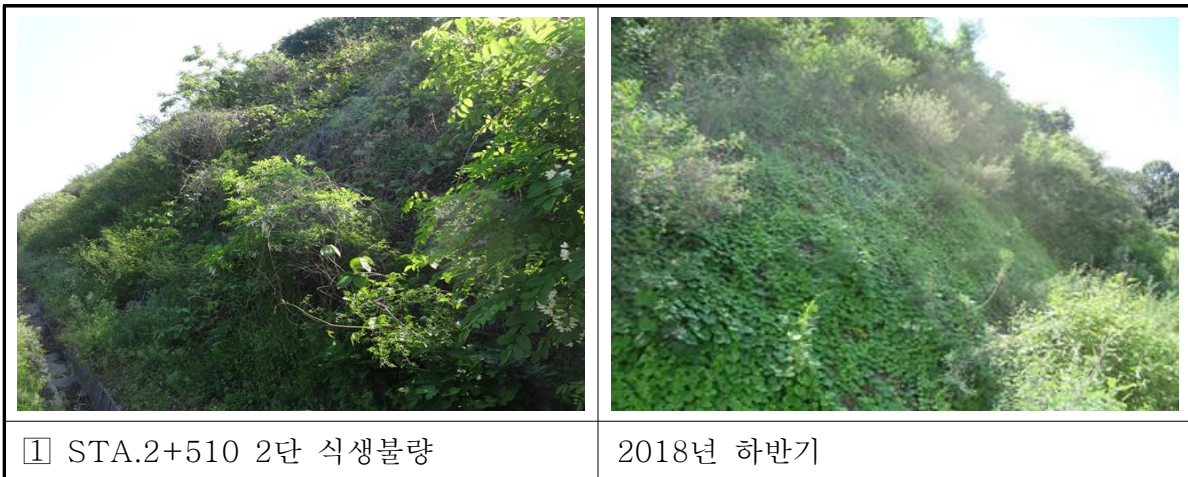
사면 전반에 걸쳐 녹생토가 시공되어 있어, 암의 풍화정도는 확인이 불가하나, 설계자료 검토시 본 사면은 경암으로 현재 지반변형 등의 파괴징후가 없는 것으로 보아 풍화정도는 양호한 것으로 판단된다. 사면에 초본 및 상단 일부구간에서 관목류가 서식하고 있는 상태이다.

사면 전반에 걸쳐 녹생토가 시공되어 있고, 전반적으로 양호한 상태이다. 금회 조사시, 일부 구간에서 식생불량, 녹생토 유실이 조사되었으나, 공용기간 증가로 인한 부착력 저하 및 동절기 기간에 발생한 손상으로 판단되며, 본 손상은 주기적인 점검으로 유지관리를 실시하고, 손상의 추가 발생시 표면보호공, 녹생토 등의 조치가 요구된다.

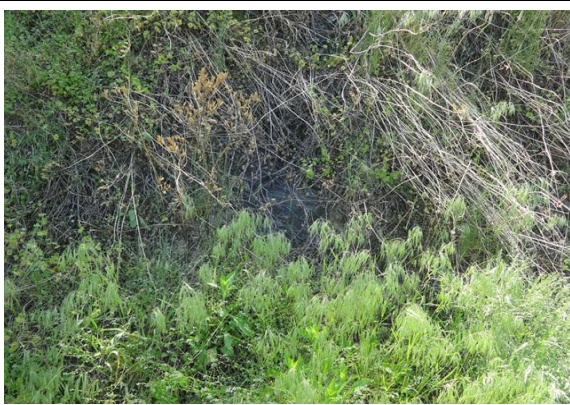
외관조사 결과, 낙석방지망, 낙석방지 울타리, 락볼트는 기능 발휘에 문제가 없는 상태  
로 조사되었으나, 일부 식생불량 및 녹생토 유실부에 와이어로프가 노출되어 있는 것  
으로 확인되었다. 기 발생한 손상부의 경우 손상 정도가 경미하여 주의관찰 후 손상의  
진전 시 적절한 조치를 취하는 것이 바람직 할 것으로 판단된다.

| ① STA.2+600 4단 와이어로프 노출 | 2018년 하반기 |
