| 01. 연호지하차도 외관조사망도 |

2019년 상반기 시설물 정기안전점검 기술용역

# 연호지하차도

2019. 06

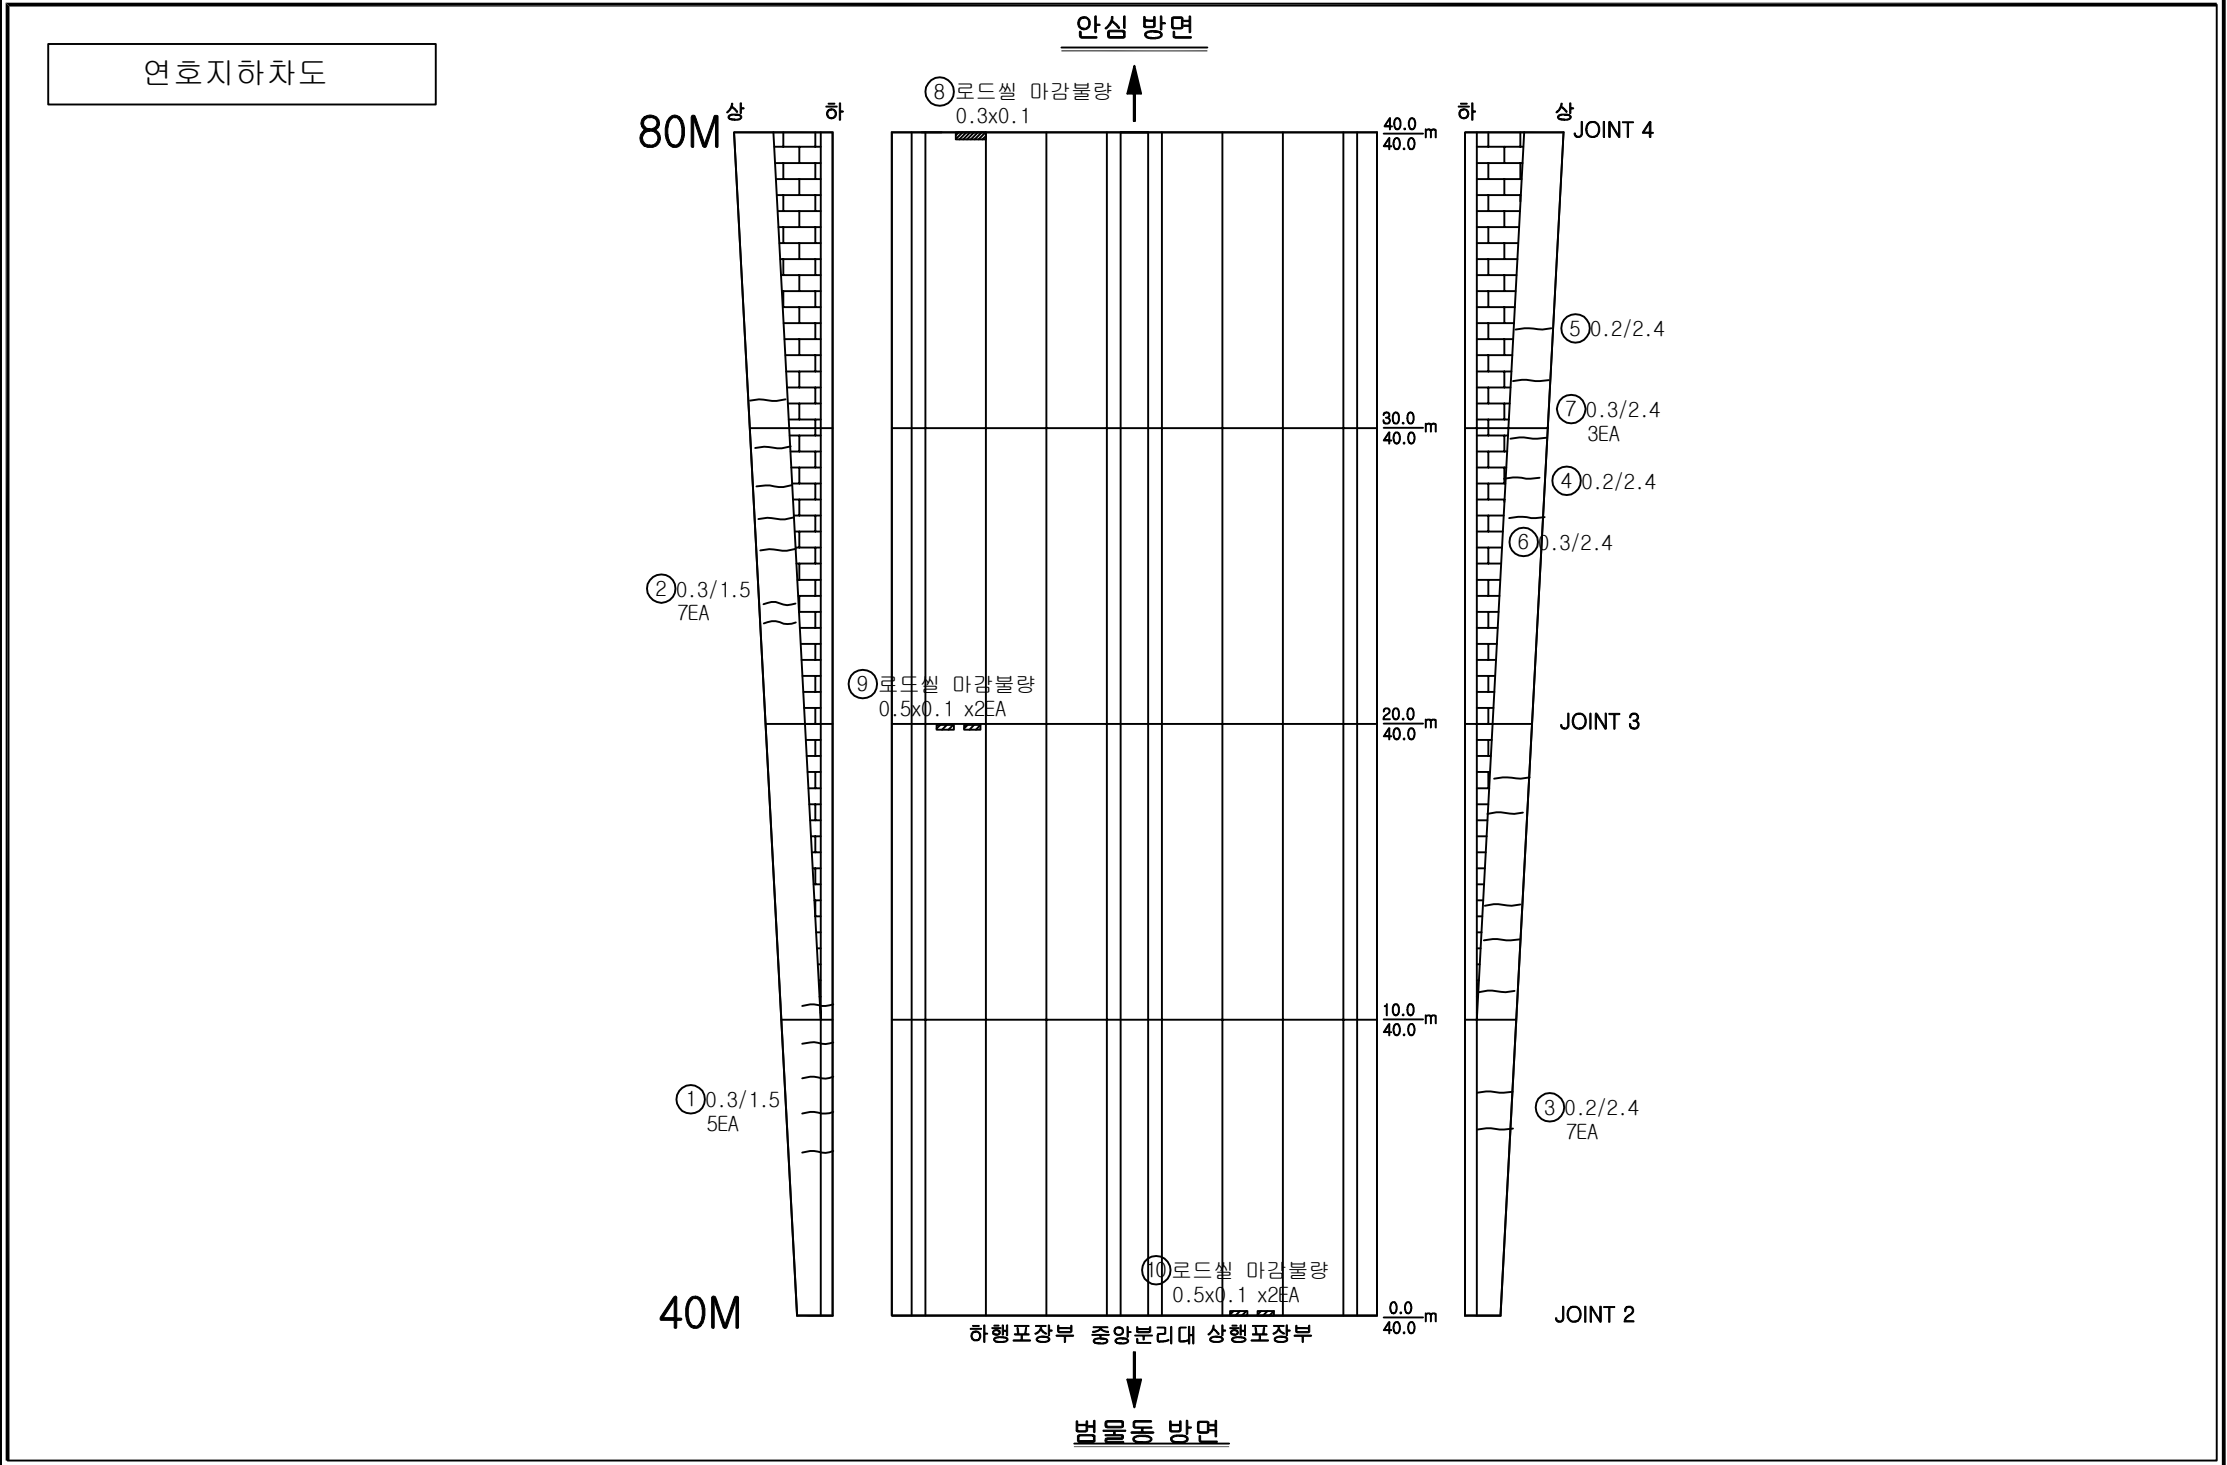
031

| 번호 | 위치 | 손상내용 | 손상물량 | | | | | 보수보강방안 |
|---|---|---|---|---|---|---|---|---|
| 1 | 옹벽 | 균열(Cw≥0.3mm) | 0.30 | 1.50 | 5 | m | 7.50 | 주입보수 |
| 2 | 옹벽 | 균열(Cw≥0.3mm) | 0.30 | 1.50 | 7 | m | 10.50 | 주입보수 |
| 3 | 옹벽 | 균열(Cw≤0.2mm) | 0.20 | 2.40 | 7 | m | 16.80 | 주의관찰 |
| 4 | 옹벽 | 균열(Cw≤0.2mm) | 0.20 | 2.40 | 1 | m | 2.40 | 주의관찰 |
| 5 | 옹벽 | 균열(Cw≤0.2mm) | 0.20 | 2.40 | 1 | m | 2.40 | 주의관찰 |
| 6 | 옹벽 | 균열(Cw≥0.3mm) | 0.30 | 2.40 | 1 | m | 2.40 | 주입보수 |
| 7 | 옹벽 | 균열(Cw≥0.3mm) | 0.30 | 2.40 | 2 | m | 4.80 | 주입보수 |
| 8 | 포장부 | 로드셀마감볼량 | 0.30 | 0.10 | 1 | m <sup>2</sup> | 0.03 | 로드셀마감처리 |
| 9 | 포장부 | 로드셀 마감볼량 | 0.50 | 0.10 | 2 | m <sup>2</sup> | 0.10 | 로드셀마감처리 |
| 10 | 포장부 | 로드셀 마감볼량 | 0.50 | 0.10 | 2 | m <sup>2</sup> | 0.10 | 로드셀마감처리 |

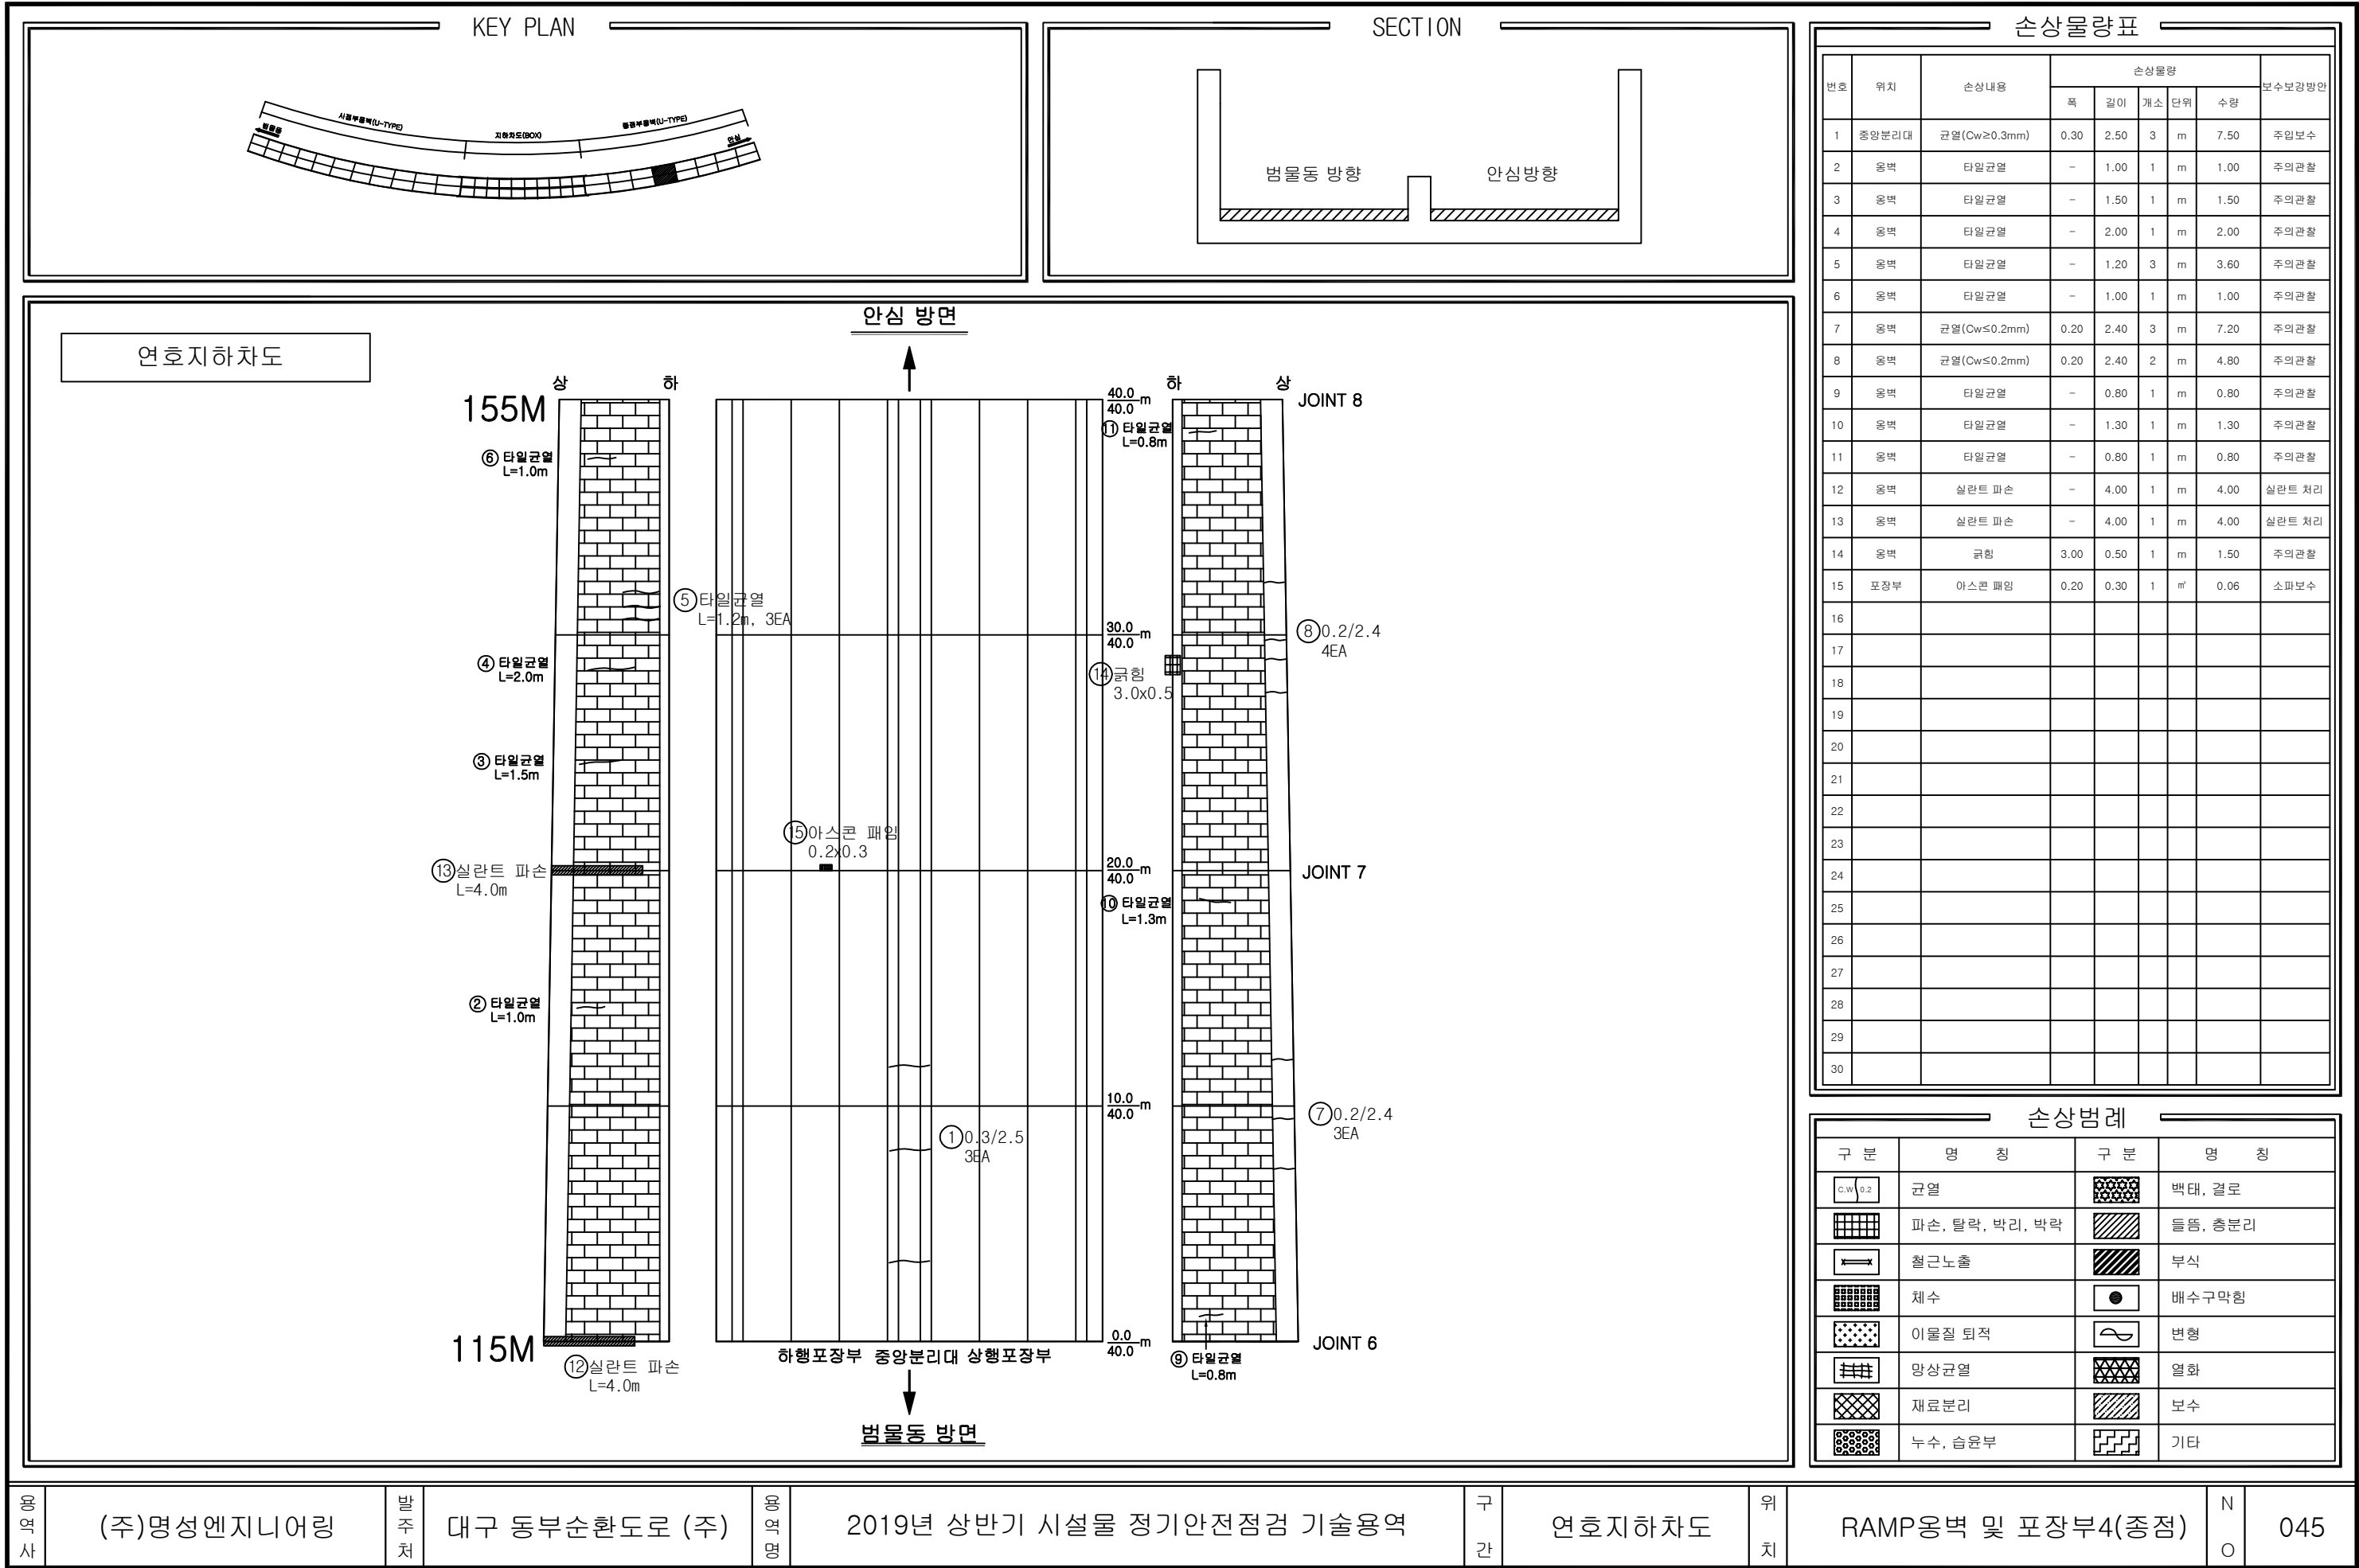
044

| 번호 | 위치 | 손상내용 | 손상물량 | | | | 보수보강방안 |
|---|---|---|---|---|---|---|---|
| 1 | 중앙분리대 | 균열(Cw≥0.3mm) | 0.30 | 2.50 | 3 m | 7.50 | 주입보수 |
| 2 | 옹벽 | 타일균열 | - | 1.00 | 1 m | 1.00 | 주의관찰 |
| 3 | 옹벽 | 타일균열 | - | 1.50 | 1 m | 1.50 | 주의관찰 |
| 4 | 옹벽 | 타일균열 | - | 2.00 | 1 m | 2.00 | 주의관찰 |
| 5 | 옹벽 | 타일균열 | - | 1.20 | 3 m | 3.60 | 주의관찰 |
| 6 | 옹벽 | 타일균열 | - | 1.00 | 1 m | 1.00 | 주의관찰 |
| 7 | 옹벽 | 균열(Cw≤0.2mm) | 0.20 | 2.40 | 3 m | 7.20 | 주의관찰 |
| 8 | 옹벽 | 균열(Cw≤0.2mm) | 0.20 | 2.40 | 2 m | 4.80 | 주의관찰 |
| 9 | 옹벽 | 타일균열 | - | 0.80 | 1 m | 0.80 | 주의관찰 |
| 10 | 옹벽 | 타일균열 | - | 1.30 | 1 m | 1.30 | 주의관찰 |
| 11 | 옹벽 | 타일균열 | - | 0.80 | 1 m | 0.80 | 주의관찰 |
| 12 | 옹벽 | 실란트 파손 | - | 4.00 | 1 m | 4.00 | 실란트 처리 |
| 13 | 옹벽 | 실란트 파손 | - | 4.00 | 1 m | 4.00 | 실란트 처리 |
| 14 | 옹벽 | 균형 | 3.00 | 0.50 | 1 m | 1.50 | 주의관찰 |
| 15 | 포장부 | 아스콘 패임 | 0.20 | 0.30 | 1 m | 0.06 | 소파보수 |

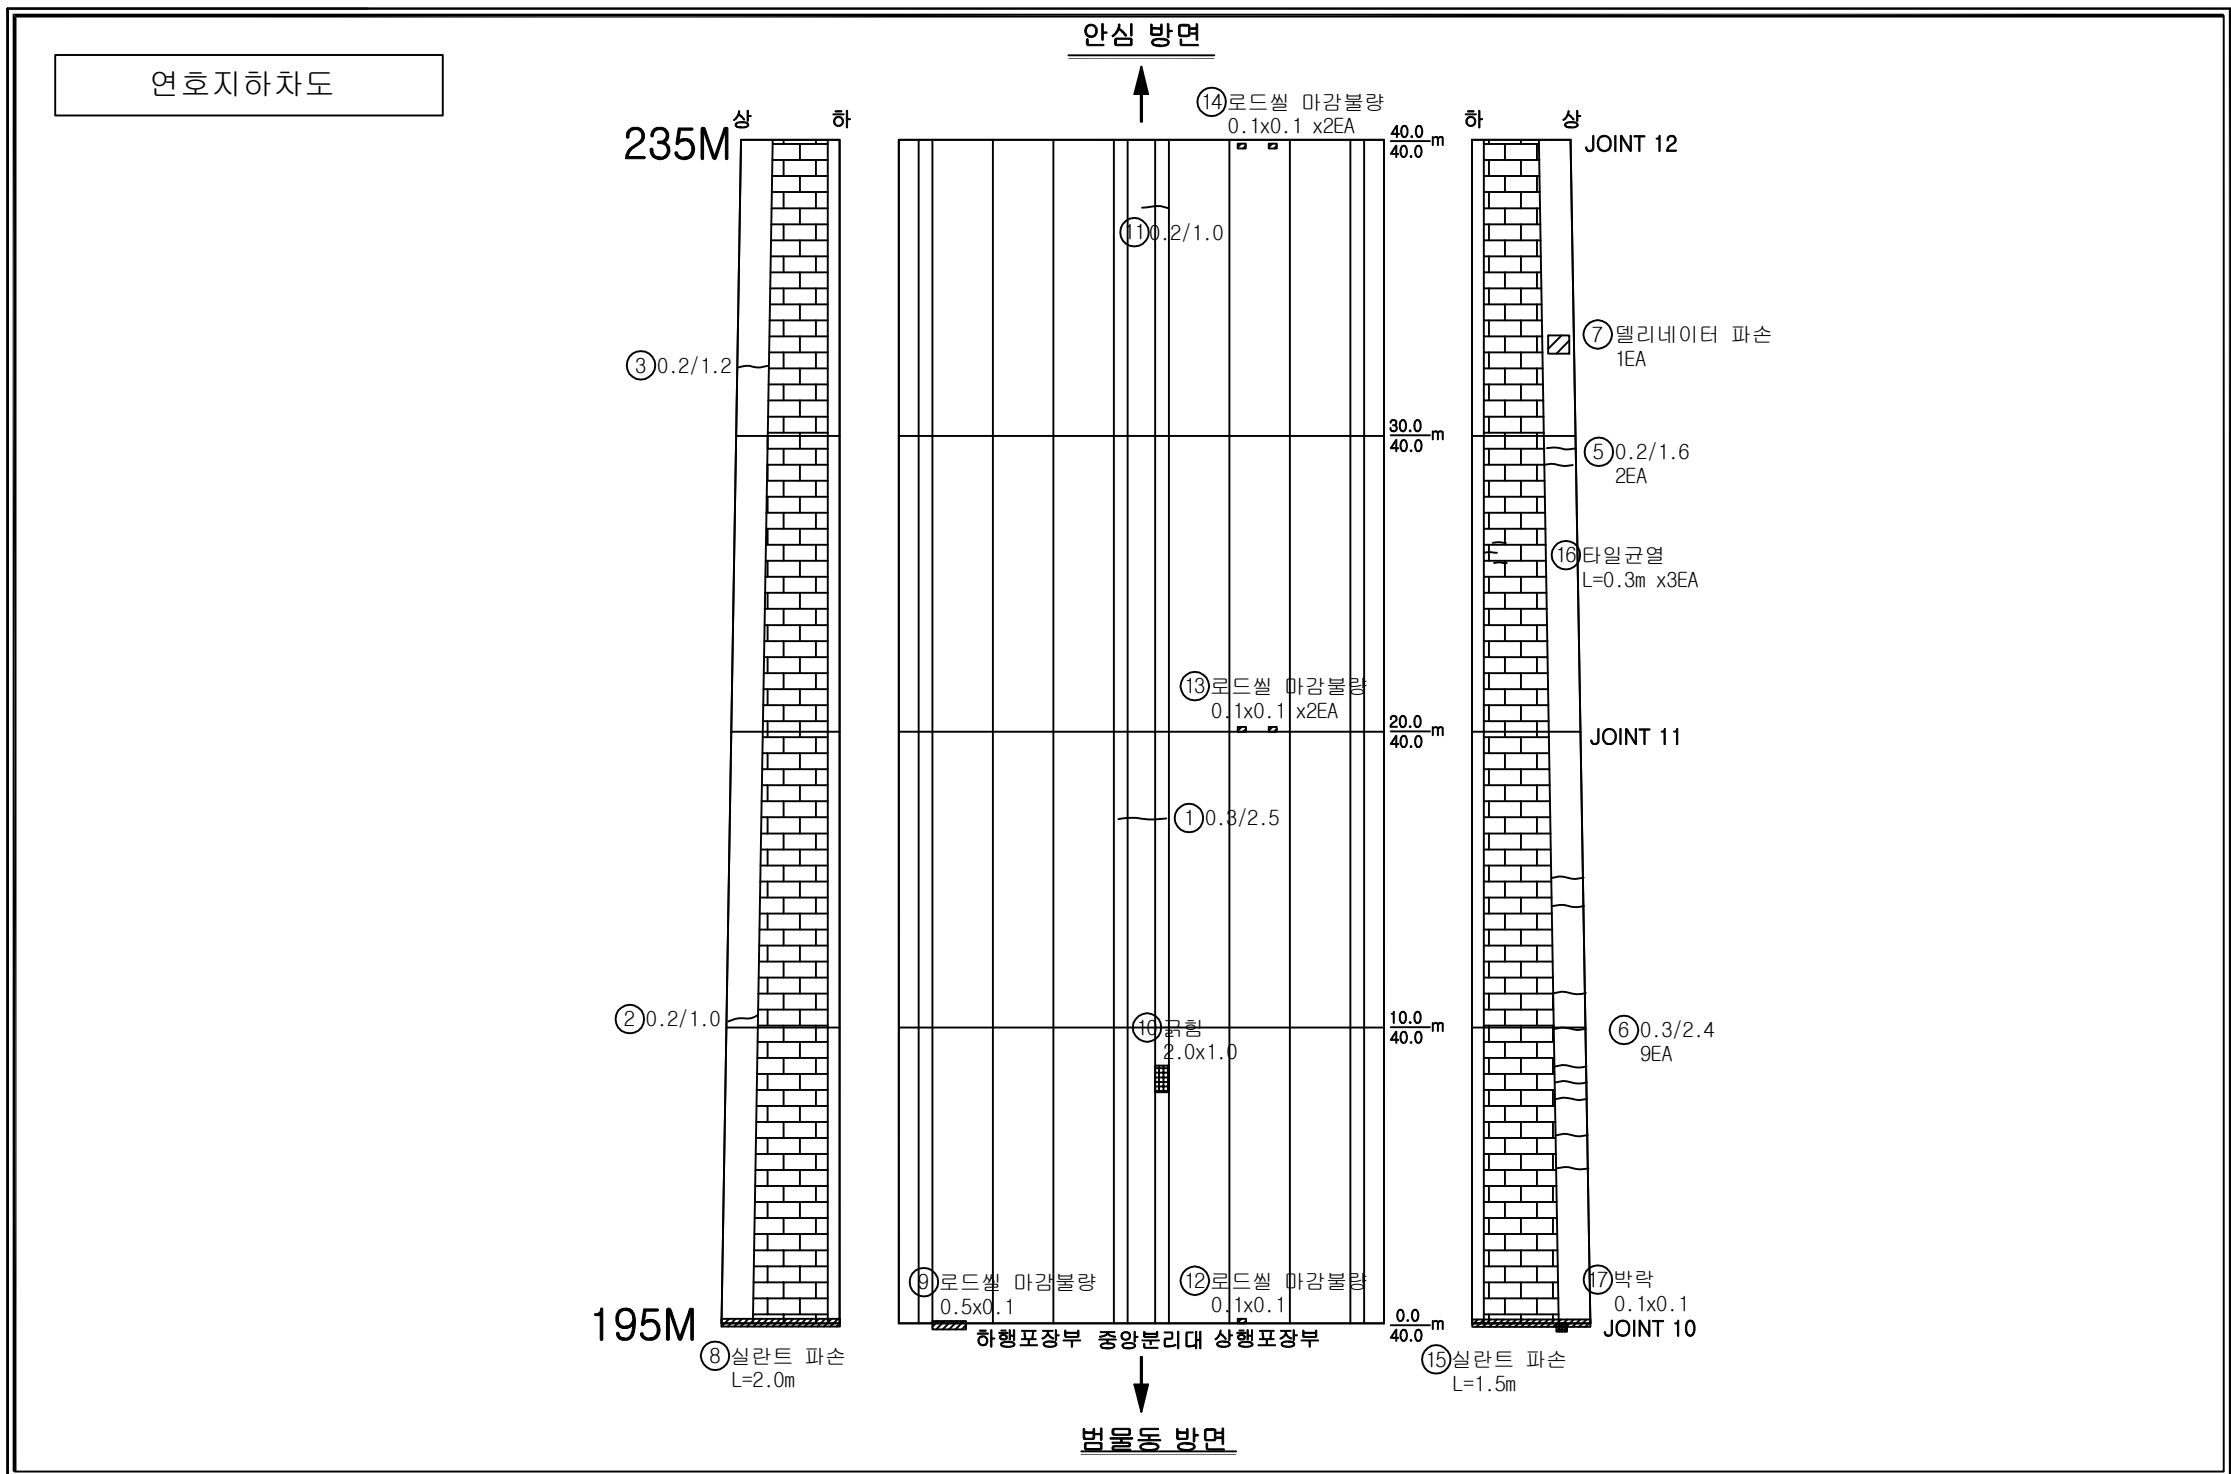
045

| 번호 | 위치 | 손상내용 | 손상물량 | | | | | 보수보강방안 |
|---|---|---|---|---|---|---|---|---|
| 1 | 중앙분리대 | 균열(Cw≥0.3mm) | 0.30 | 2.50 | 1 | m | 2.50 | 주임보수 |
| 2 | 옹벽 | 균열(Cw≤0.2mm) | 0.20 | 1.00 | 1 | m | 1.00 | 주의관찰 |
| 3 | 옹벽 | 균열(Cw≤0.2mm) | 0.20 | 1.20 | 1 | m | 1.20 | 주의관찰 |
| 4 | 옹벽 | 균열(Cw≤0.2mm) | 0.20 | 2.40 | 1 | m | 2.40 | 주의관찰 |
| 5 | 옹벽 | 균열(Cw≤0.2mm) | 0.20 | 1.60 | 2 | m | 3.20 | 주의관찰 |
| 6 | 옹벽 | 균열(Cw≥0.3mm) | 0.30 | 2.40 | 9 | m | 19.20 | 주임보수 |
| 7 | 옹벽 | 엘리네이터 파손 | - | - | 1 | EA | 1.00 | 엘리네이터교체 |
| 8 | 옹벽 | 실란트 파손 | - | 2.00 | 1 | m | 2.00 | 실란트 처리 |
| 9 | 포장부 | 로드실마감불량 | 0.50 | 0.10 | 1 | ㎡ | 0.05 | 로드실마감처리 |
| 10 | 방호벽 | 균열 | 2.00 | 1.00 | 1 | ㎡ | 2.00 | 단면보수 |
| 11 | 방호벽 | 균열(Cw≤0.2mm) | 0.20 | 1.00 | 1 | m | 1.00 | 주의관찰 |
| 12 | 포장부 | 로드실마감불량 | 0.10 | 0.10 | 1 | ㎡ | 0.01 | 로드실마감처리 |
| 13 | 포장부 | 로드실마감불량 | 0.10 | 0.10 | 2 | ㎡ | 0.02 | 로드실마감처리 |
| 14 | 포장부 | 로드실마감불량 | 0.10 | 0.10 | 2 | ㎡ | 0.02 | 로드실마감처리 |
| 15 | 옹벽 | 실란트 파손 | - | 1.50 | 1 | m | 1.50 | 실란트 처리 |
| 16 | 옹벽 | 타일균열 | - | 0.30 | 3 | m | 0.90 | 주의관찰 |
| 17 | 옹벽 | 박락 | 0.10 | 0.10 | 1 | ㎡ | 0.01 | 단면보수 |

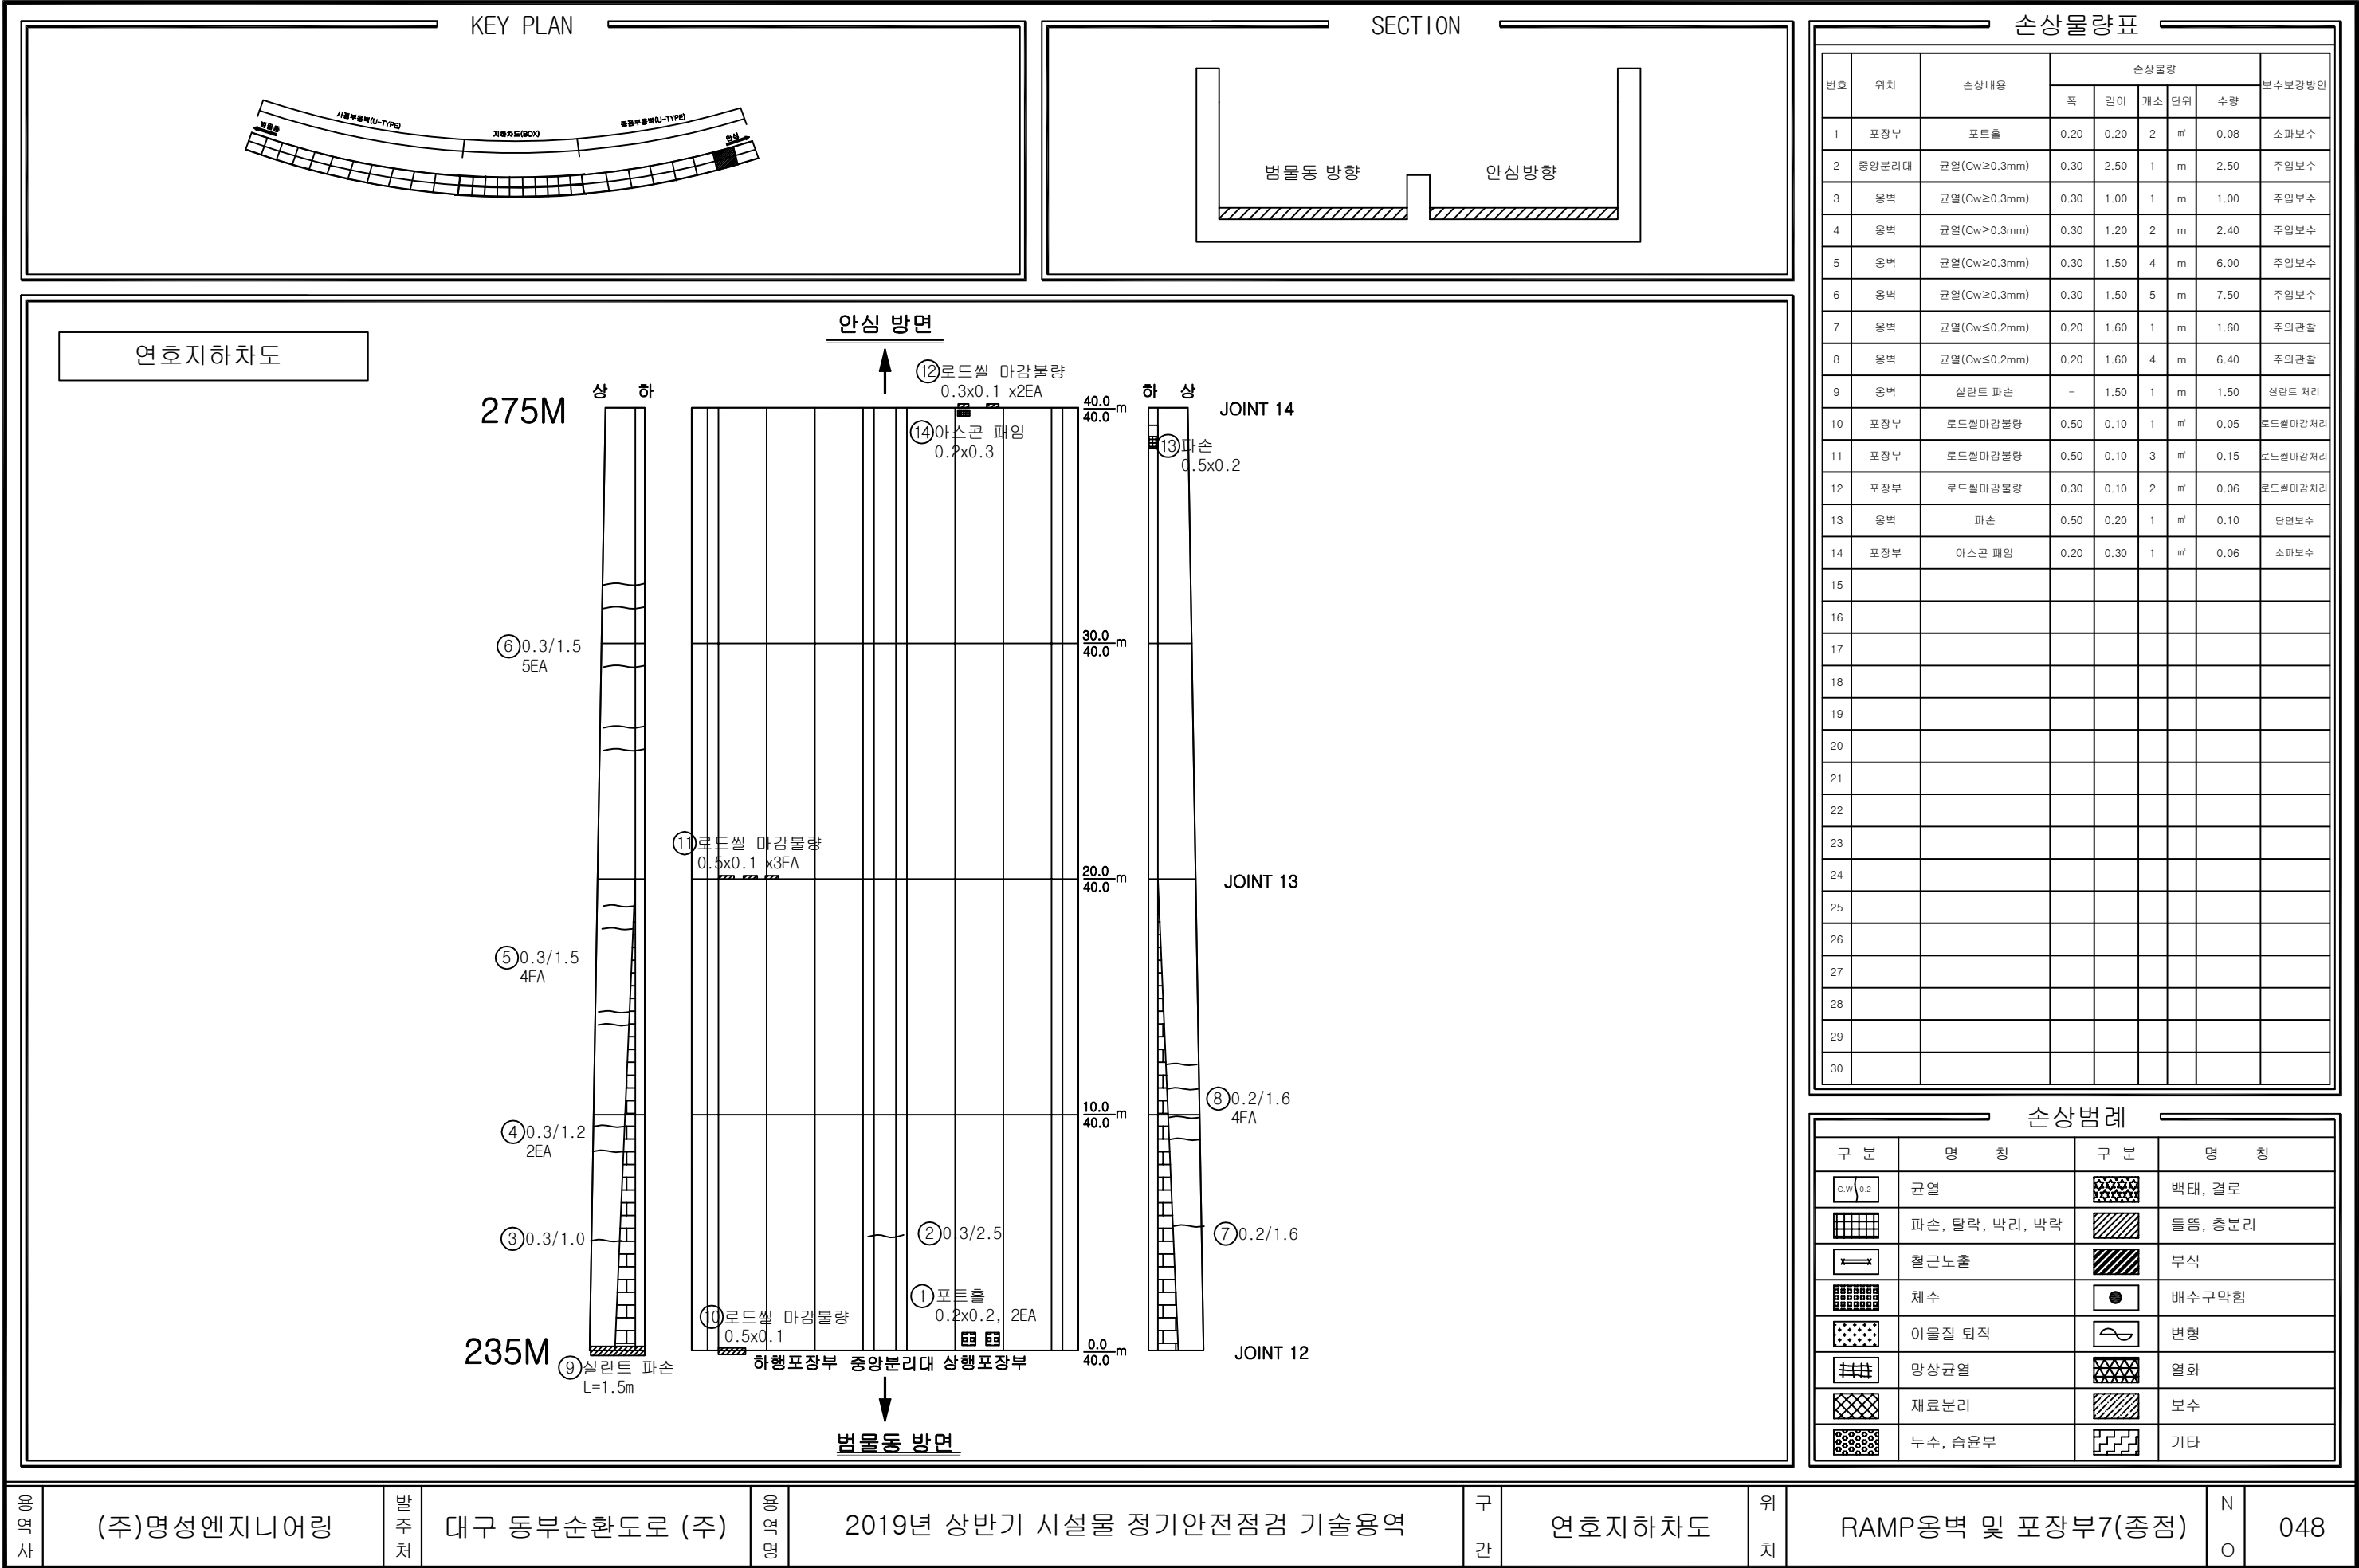
| 번호 | 위치 | 손상내용 | 손상물량 | | | | 보수보강방안 | |
|---|---|---|---|---|---|---|---|---|
| 1 | 포장부 | 포트홀 | 0.20 | 0.20 | 2 | m <sup>2</sup> | 0.08 | 소파보수 |
| 2 | 중앙분리대 | 균열(Cw≥0.3mm) | 0.30 | 2.50 | 1 | m | 2.50 | 주입보수 |
| 3 | 옹벽 | 균열(Cw≥0.3mm) | 0.30 | 1.00 | 1 | m | 1.00 | 주입보수 |
| 4 | 옹벽 | 균열(Cw≥0.3mm) | 0.30 | 1.20 | 2 | m | 2.40 | 주입보수 |
| 5 | 옹벽 | 균열(Cw≥0.3mm) | 0.30 | 1.50 | 4 | m | 6.00 | 주입보수 |
| 6 | 옹벽 | 균열(Cw≥0.3mm) | 0.30 | 1.50 | 5 | m | 7.50 | 주입보수 |
| 7 | 옹벽 | 균열(Cw≤0.2mm) | 0.20 | 1.60 | 1 | m | 1.60 | 주의관찰 |
| 8 | 옹벽 | 균열(Cw≤0.2mm) | 0.20 | 1.60 | 4 | m | 6.40 | 주의관찰 |
| 9 | 옹벽 | 실란트 파손 | - | 1.50 | 1 | m | 1.50 | 실란트 처리 |
| 10 | 포장부 | 로드셀마감볼량 | 0.50 | 0.10 | 1 | m <sup>2</sup> | 0.05 | 로드셀마감처리 |
| 11 | 포장부 | 로드셀마감볼량 | 0.50 | 0.10 | 3 | m <sup>2</sup> | 0.15 | 로드셀마감처리 |
| 12 | 포장부 | 로드셀마감볼량 | 0.30 | 0.10 | 2 | m <sup>2</sup> | 0.06 | 로드셀마감처리 |
| 13 | 옹벽 | 파손 | 0.50 | 0.20 | 1 | m <sup>2</sup> | 0.10 | 단면보수 |
| 14 | 포장부 | 아스콘 패임 | 0.20 | 0.30 | 1 | m <sup>2</sup> | 0.06 | 소파보수 |
