## 1. 연호지하차도

# 전 경 사 진

## 2. 삼덕대절토 우측사면

## 현황조사 및 외관조사 사진첩

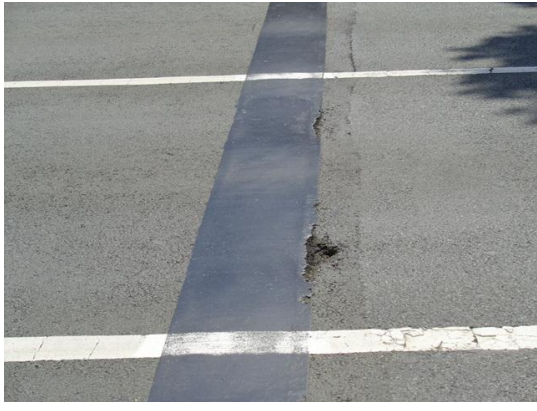
| 위 치 | 교면포장 범물방향 S10 | 위 치 | 시점부 교면포장 범물방향 J01 |
| 내 용 | 아스콘 패임 | 내 용 | 로드셀 마감불량 |

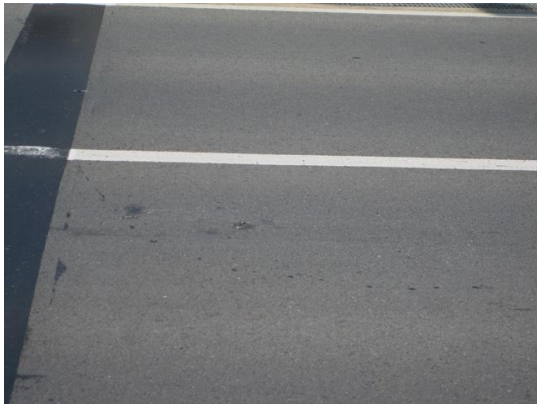
| 위 치 | 종점부 교면포장 안심방향 S13 | 위 치 | 종점부 교면포장 안심방향 J14 |
| 내 용 | 포트홀 | 내 용 | 로드셀 마감불량 |

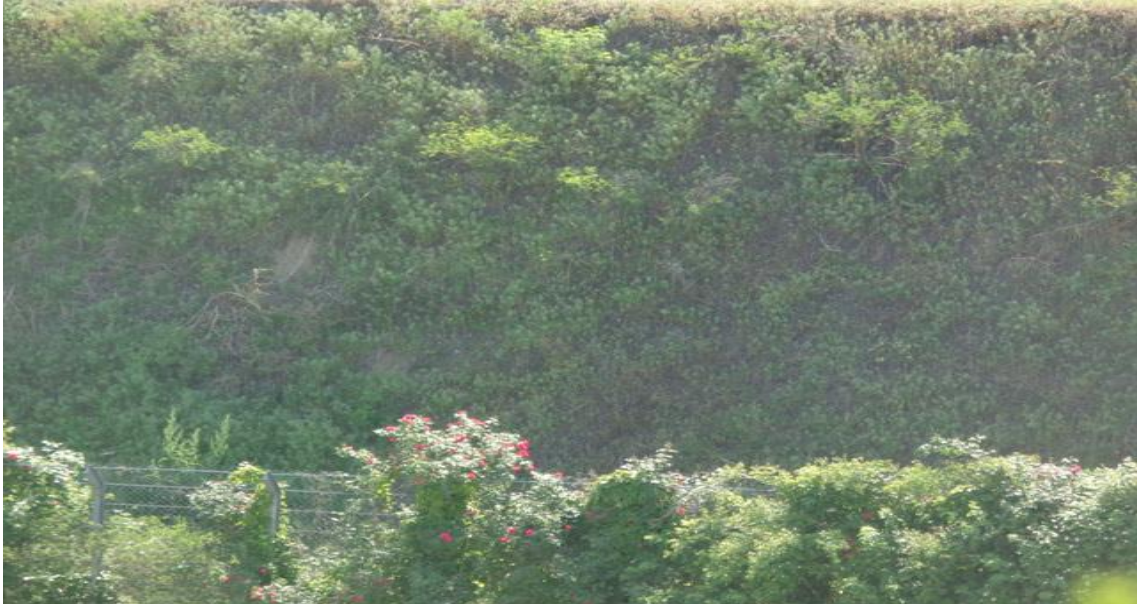
| 현 황 | STA. 2+440~620 1단 식생불량 |

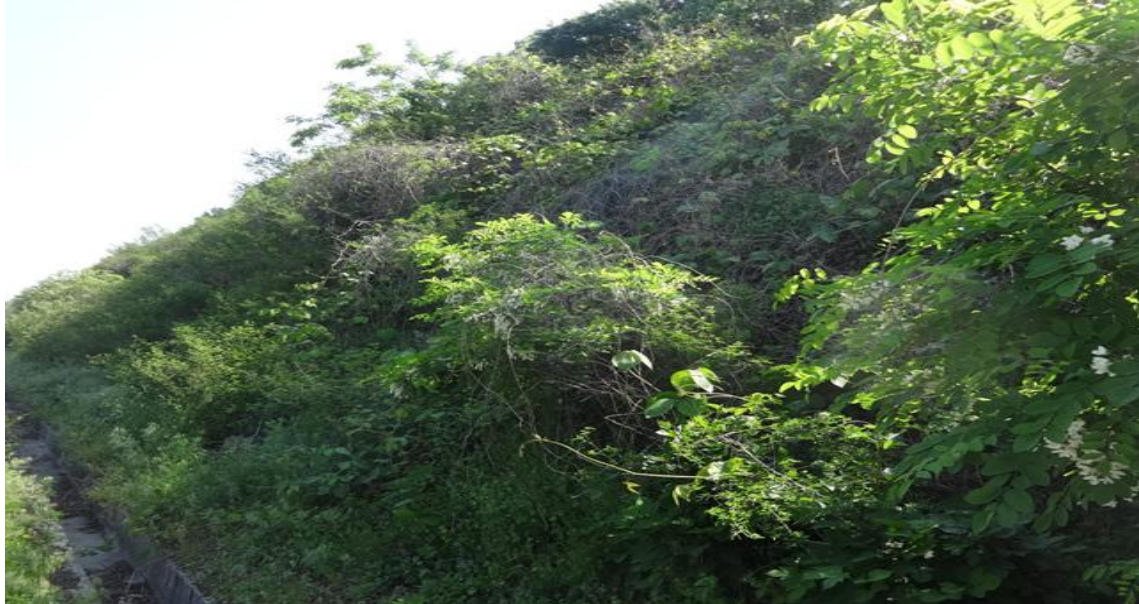
| 현 황 | STA. 2+500 2단 식생불량 (현재양호) |

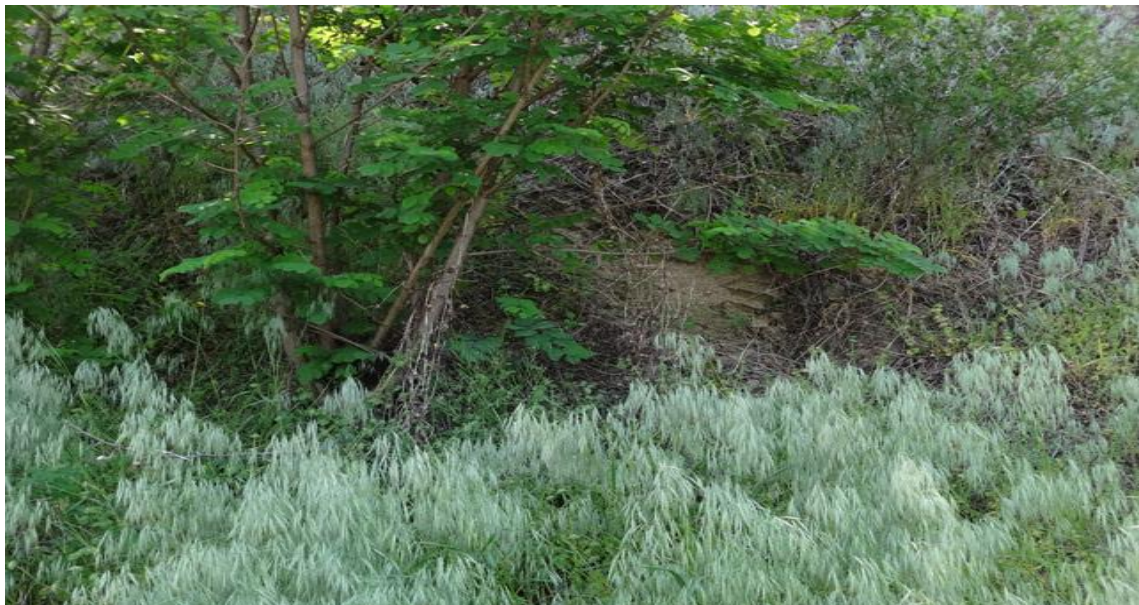
| 현 황 | STA. 2+500 3단 식생불량 및 능형망노출 |

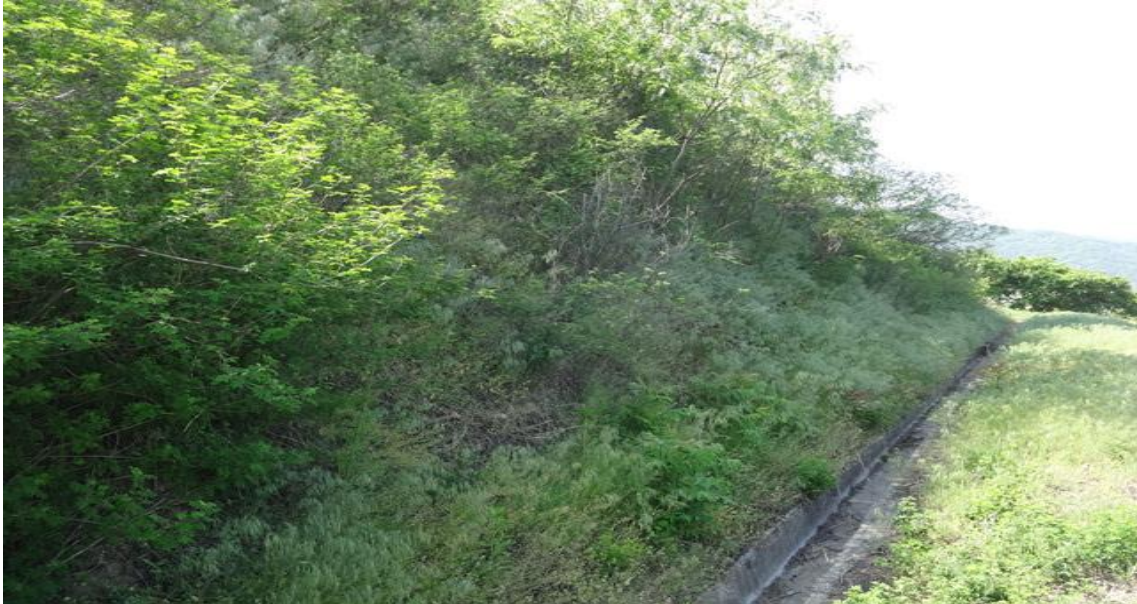
| 현 황 | STA. 2+540 4단 식생불량 |

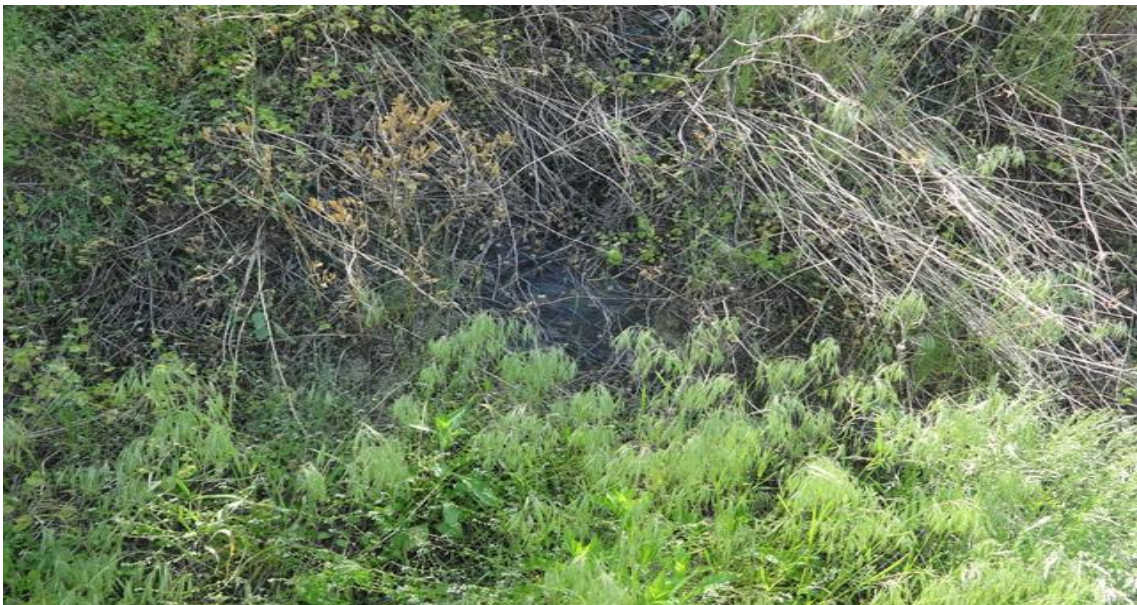
| 현 황 | STA. 2+580 4단 와이어로프 노출 |
