## 제 3장 정기점검 결과

## 3.1 연지교

| 용역명 | 2019년 상반기 시설물<br>정기안전점검 기술용역 | 점검기간 | 2019.04.22~2019.06.09 | | |

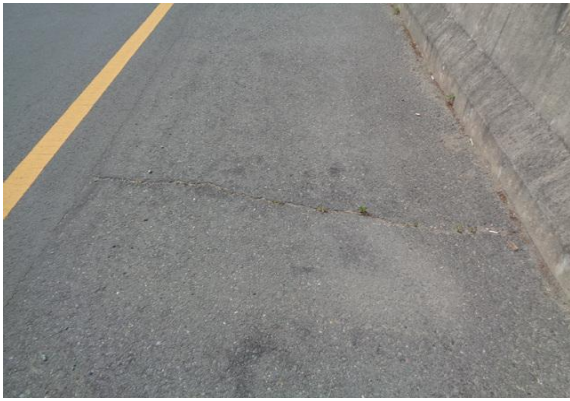
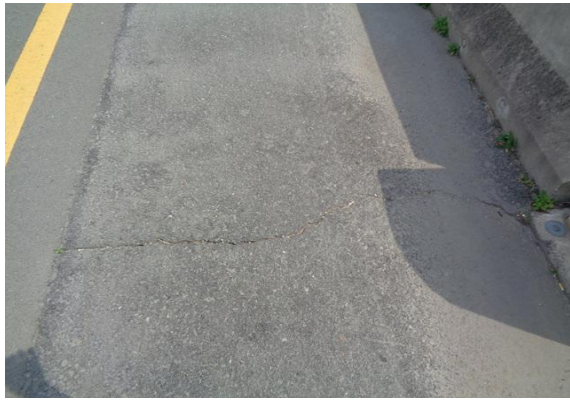
| 위치/내용 | 교면포장 범물방향 아스콘균열 | 위치/내용 | 교면포장 안심방향 아스콘균열 |
| 원 인 | 장기공용에 의한 열화 | 원 인 | 장기공용에 의한 열화 |

| 구 분 | 손상내용 | 개소 | 손상물량 | 단위 | 보수·보강 방안 |
|---|---|---|---|---|---|
| 교면포장 | 포장균열 | 7 | 13.7 | m | 주의관찰 |
| | 포장망상균열 | 1 | 5.0 | m <sup>2</sup> | 주의관찰 |

| 대 책 | 주의관찰 후 진전시 재포장 | 대 책 | 주의관찰 후 진전시 재포장 |

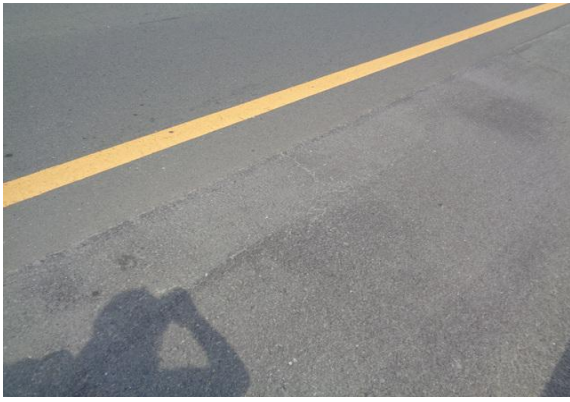
| 위치/내용 | 교면포장 안심방향 아스콘균열 | 위치/내용 | 방호벽 범물방향 균열 |
| 원 인 | 장기공용에 의한 열화 | 원 인 | 건조수축 |

| 대 책 | 주의관찰 후 진전시 재포장 | 대 책 | 주의관찰 후 진전시 표면처리 |

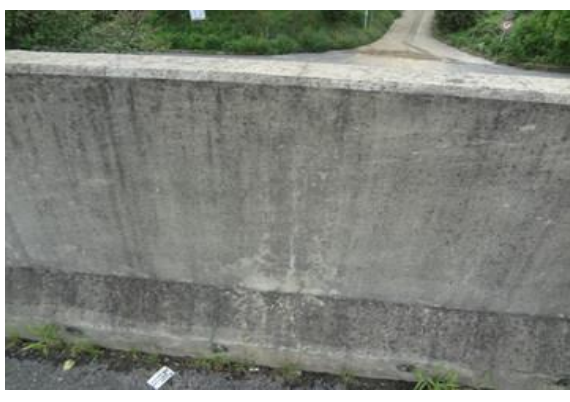
| 구 분 | 손상내용 | 개소 | 손상물량 | 단위 | 보수·보강 방안 |
|---|---|---|---|---|---|
| 방호벽 및<br>중앙분리대 | 수직균열<br>(Cw≤0.2mm) | 18 | 27.0 | m | 주의관찰 |

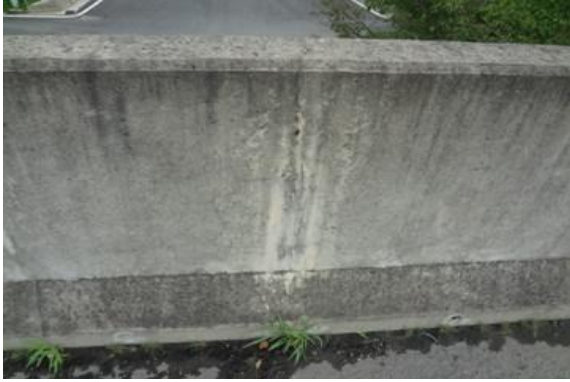
| 위치/내용 | 방호벽 안심방향 균열 | 위치/내용 | 바닥판하면 실란트 파손 및 누수 |
| 원 인 | 건조수축 | 원 인 | 장기공용에 의한 열화, 우수유입 |

| 대 책 | 주의관찰 후 진전시 표면처리 | 대 책 | 주의관찰 후 조치 |

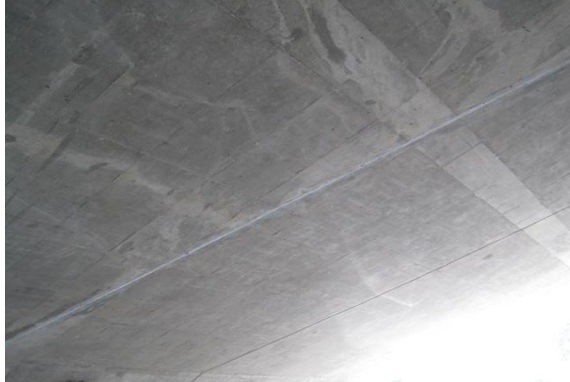
| 구 분 | 손상내용 | 개소 | 손상물량 | 단위 | 보수·보강 방안 |
|---|---|---|---|---|---|
| 바닥판하면 | 실란트 파손<br>(종조인트 누수) | 4 | 6.20 | m | 주의관찰 |

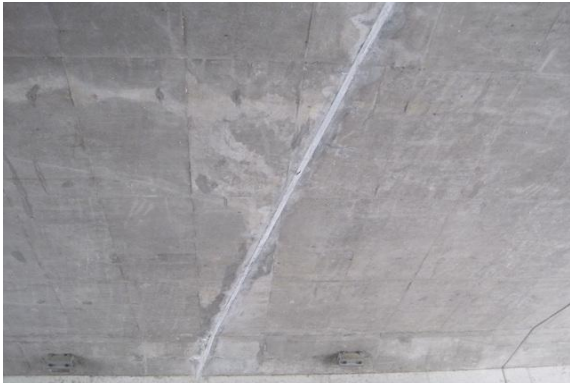
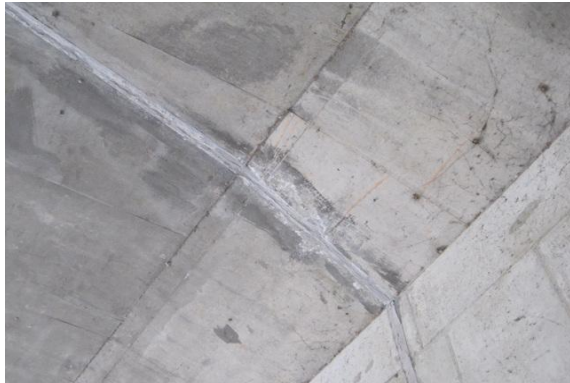
| 위치/내용 | 바닥판하면 실란트 파손 및 누수 | 위치/내용 | 바닥판하면 실란트 파손 및 누수 |
| 원 인 | 장기공용에 의한 열화, 우수유입 | 원 인 | 장기공용에 의한 열화, 우수유입 |

| 대 책 | 주의관찰 후 조치 | 대 책 | 주의관찰 후 조치 |

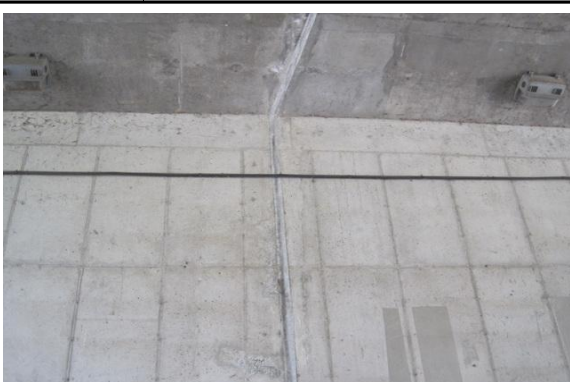
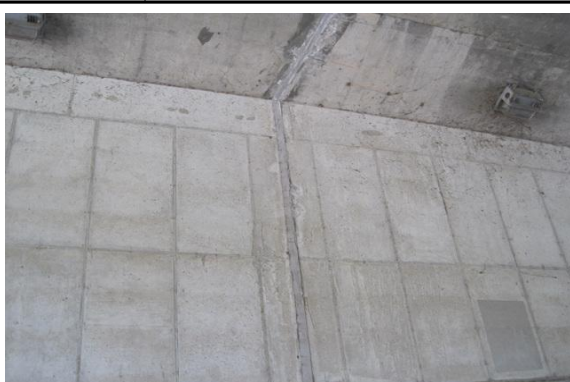
| 위치/내용 | 교대 실란트 파손 | 위치/내용 | 교대 실란트 파손 |
| 원 인 | 장기공용에 의한 열화 | 원 인 | 장기공용에 의한 열화 |

| 구 분 | 손상내용 | 개소 | 손상물량 | 단위 | 보수·보강 방안 |
|---|---|---|---|---|---|
| 교대 | 실란트 파손 | 4 | 6.20 | m | 주의관찰 |

| 대 책 | 주의관찰 후 조치 | 대 책 | 주의관찰 후 조치 |
