## 2.22 화남1교

### 2) 현황표

| 구 분 | | 내 용 | | 구 분 | | 내 용 | |
|---|---|---|--|---|---|---|--|
| 시설물번호 | | BR2017-0000259 | | 관리번호 | | SY BR.22 | |

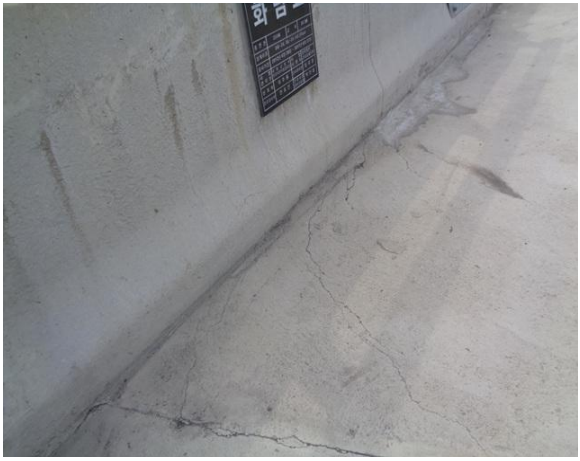
| 위 치 | 교면포장 영천방향 S1 / STA 63.77k | 위 치 | 교면포장 영천방향 S1 / STA 63.77k |

| 현 황 | 접속부 균열(L=5.0m) | 현 황 | 접속부 단차(T=10.0cm) |

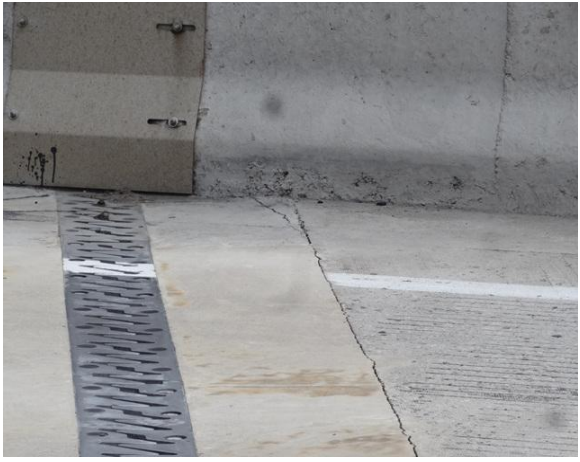
| 위 치 | 신축이음 상주방향 A1 / STA 63.77k | 위 치 | 신축이음 영천방향 A1 / STA 63.77k |

| 현 황 | 후타재 파손(A=0.1m*0.3m) | 현 황 | 후타재 들뜸(A=0.1m*0.2m) |

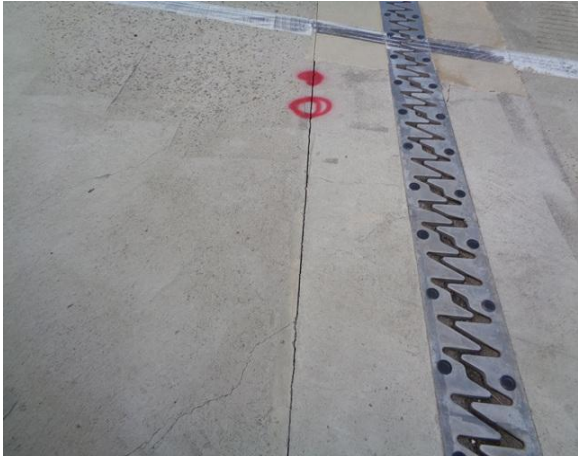
| 위 치 | 신축이음 영천방향 A1 / STA 63.77k | 위 치 | 신축이음 영천방향 A2 / STA 64.00k |

| 현 황 | 후타재 접속부 이격(T=1.0cm) | 현 황 | 후타재 균열(L=0.5m*4EA) |

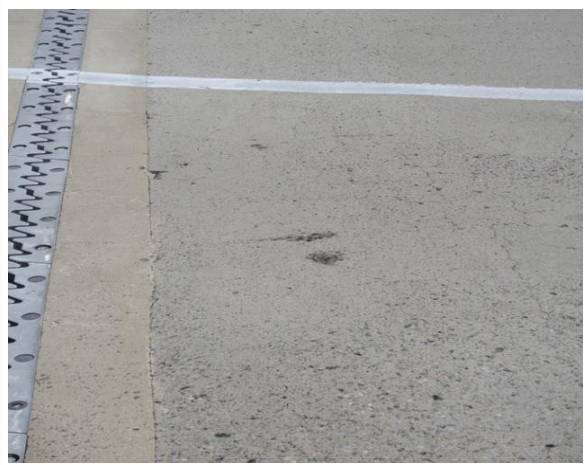
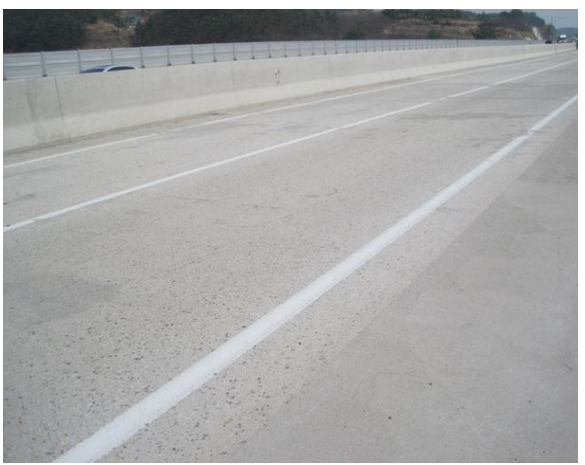
| 위 치 | 교면포장 상주방향 S9 / STA 65.73k | 위 치 | 교면포장 영천방향 S1 / STA 65.45k |

| 현 황 | 폐임 (A=0.1m*0.1m*2EA) | 현 황 | 망상균열 (A=35.0m*3.0m) |

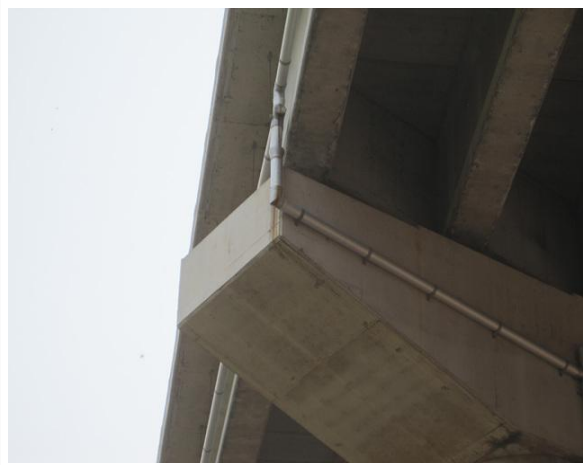
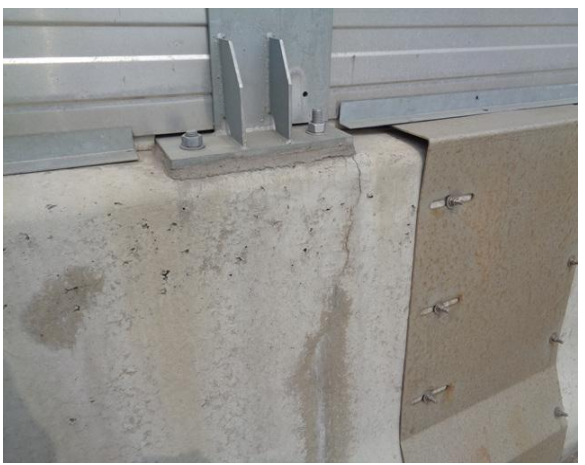
| 위 치 | 배수시설 영천방향 S2 / STA 65.52k | 위 치 | 방호벽 상주방향 S9 / STA 65.72k |

| 현 황 | 배수관 누수(1EA) | 현 황 | 균열 (L=1.0m) |

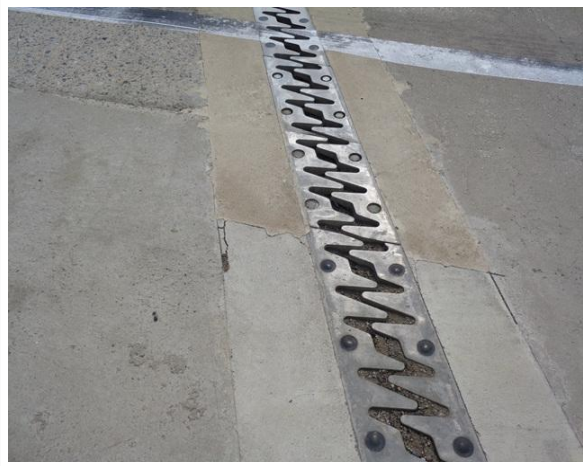
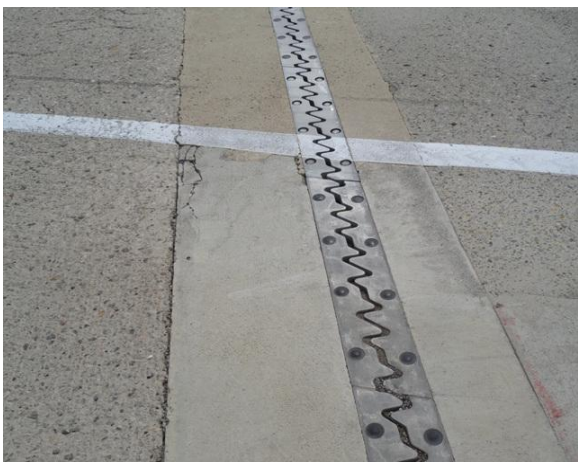
| 위 치 | 신축이음 상주방향 P6 / STA 65.66k | 위 치 | 신축이음 상주방향 A2 / STA 65.76k |

| 현 황 | 후타재 파손 (A=0.1m*0.2m) | 현 황 | 후타재 파손 (A=0.2m*0.5m) |

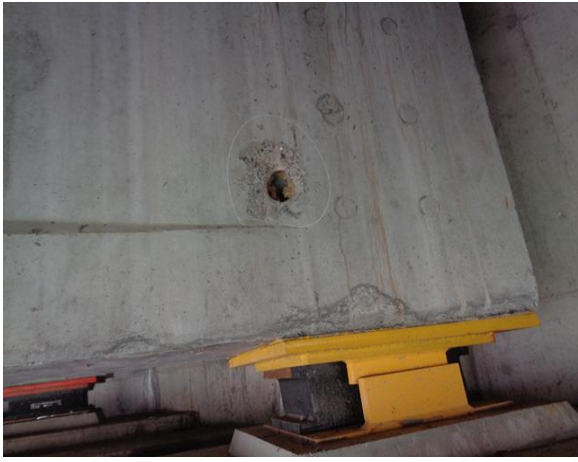
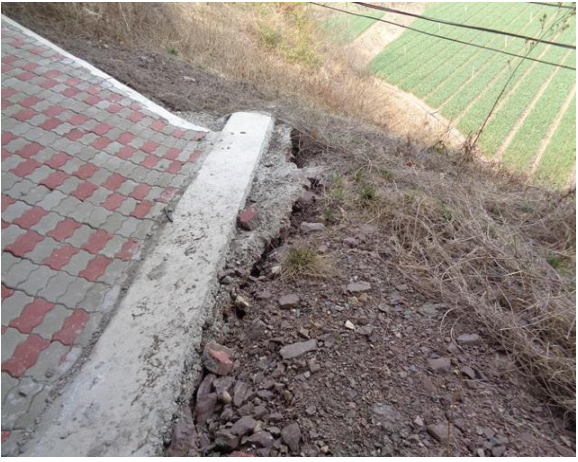
| 위 치 | 거더 상주방향 S1 G5 / STA 65.45k | 위 치 | 교대 A1 / STA 65.45k |

| 현 황 | 인양홀 파손 (A=0.3m*0.3m) | 현 황 | 법면 침하 |

| 구 분 | | 점검 결과 | 조치 필요사항 |
|---|---|---|---|
| | 교 대 | · 균열부 백태, 들뜸<br>· 법면 침하 | 표면처리, 단면보수<br>되메우기 |

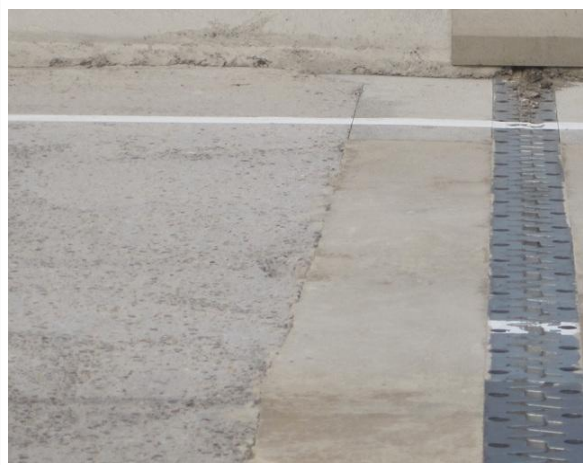
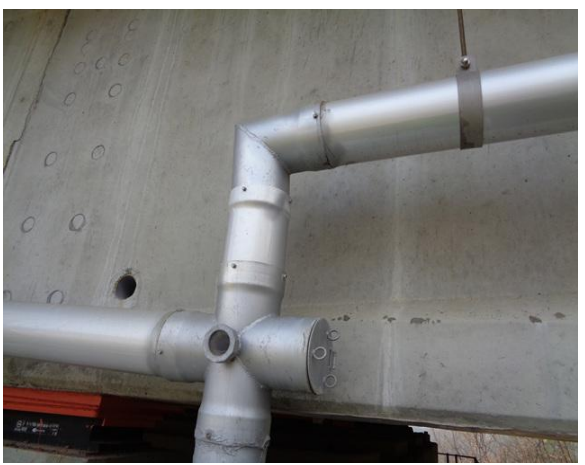
| 위 치 | 교면포장 영천방향 S1 / STA 67.32k | 위 치 | 배수시설 상주방향 S1 / STA 67.35k |

| 현 황 | 접속부 파손(A=0.2m*0.2m) | 현 황 | 배수관 누수(1EA) |

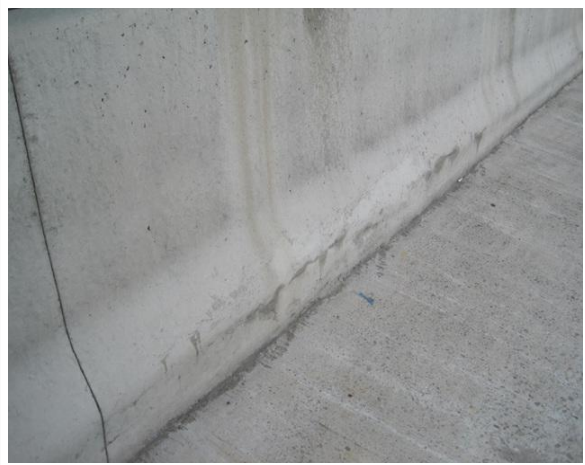
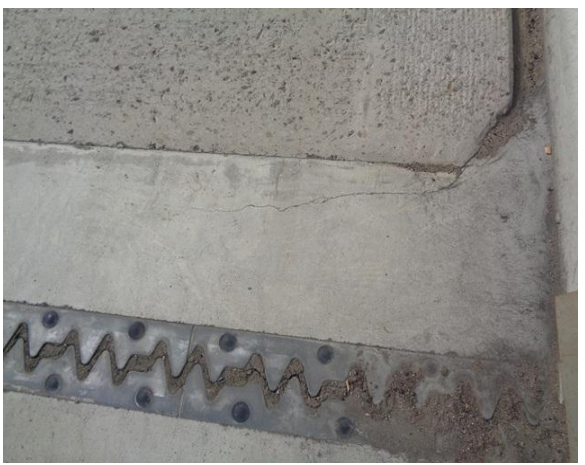
| 위 치 | 방호벽 영천방향 S2 / STA 67.36k | 위 치 | 신축이음 상주방향 A1 / STA 67.32k |

| 현 황 | 균열(L=1.0m) | 현 황 | 후타재 들뜸(A=0.2m*1.0m) |

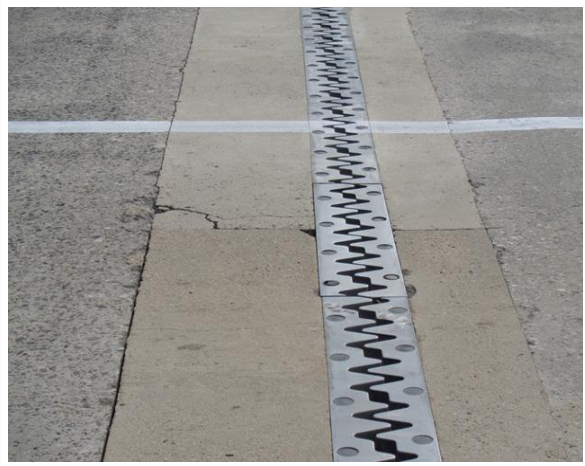
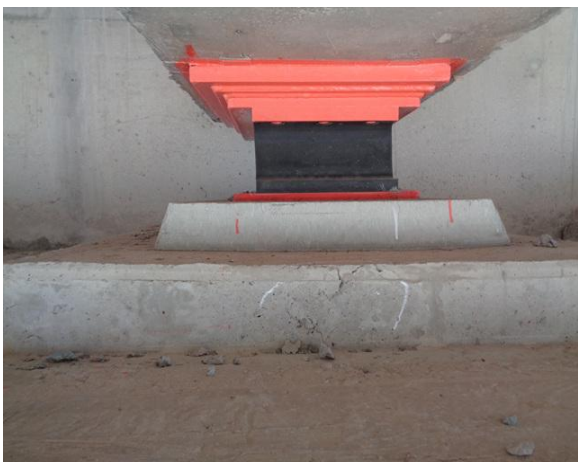
| 위 치 | 신축이음 상주방향 A2 / STA 67.44k | 위 치 | 교량반침 상주방향 A2 SH4 / STA 67.44k |

| 현 황 | 후타재 파손(A=0.3m*0.5m) | 현 황 | 반침콘크리트 들뜸(A=0.2m*0.2m) |

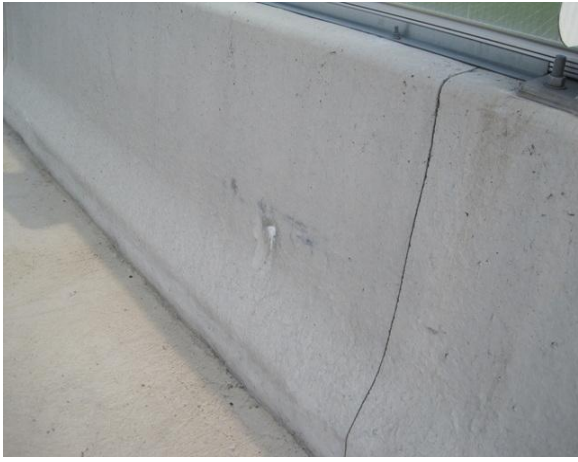
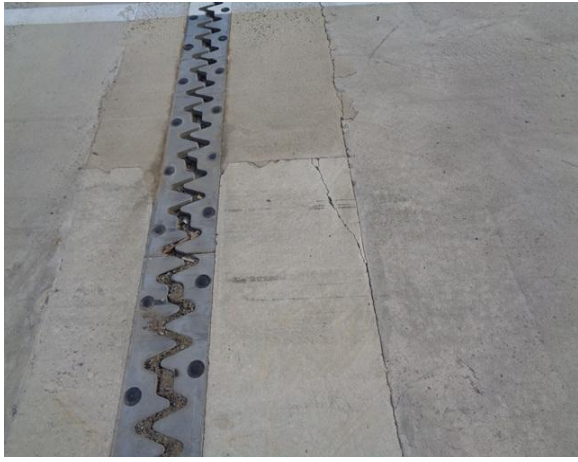
| 위 치 | 방호벽 영천방향 S2 / STA 69.61k | 위 치 | 신축이음 상주방향 A1 / STA 69.54k |

| 현 황 | 백태 (A=0.1m*0.1m) | 현 황 | 후타재 들뜸 (A=0.2m*0.5m) |

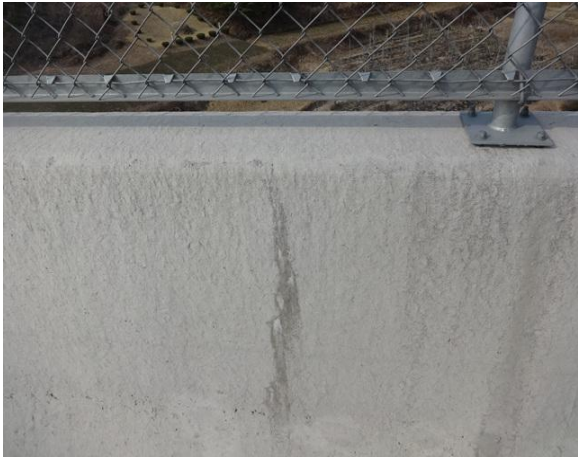
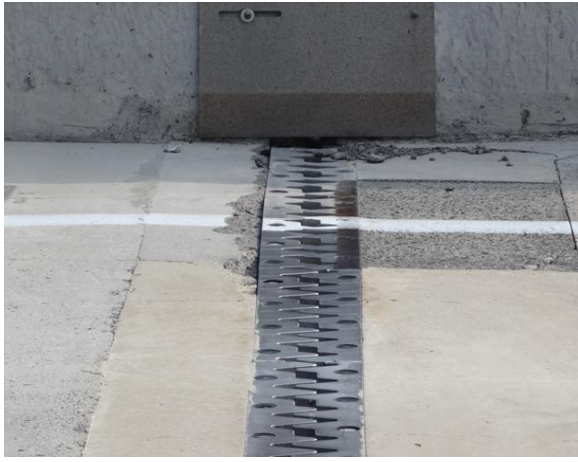
| 위 치 | 방호벽 상주방향 S1 / STA 71.76k | 위 치 | 신축이음 상주방향 A1 / STA 71.74k |

| 현 황 | 균열 (L=1.0m) | 현 황 | 후타재 파손 (A=0.5m*1.0m) |

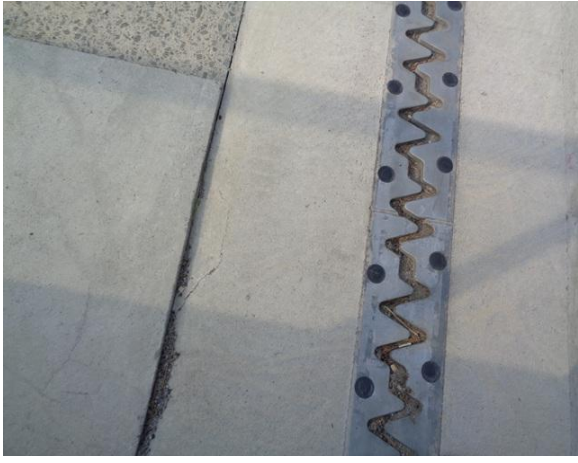
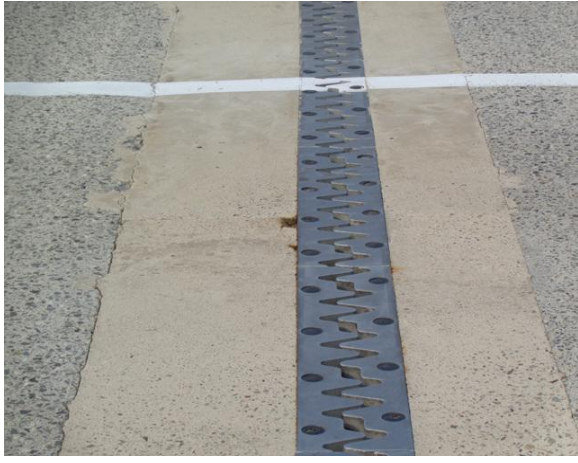
| 위 치 | 신축이음 영천방향 A1 / STA 71.74k | 위 치 | 신축이음 영천방향 A1 / STA 71.74k |

| 현 황 | 후타재 들뜸 (A=0.1m*0.3m) | 현 황 | 후타재 박락 (A=0.1m*0.1m) |

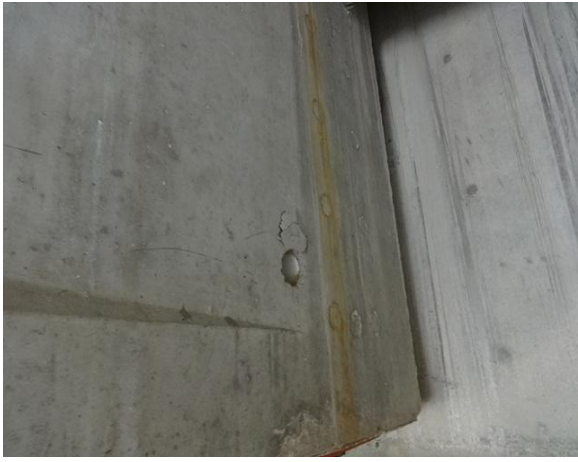
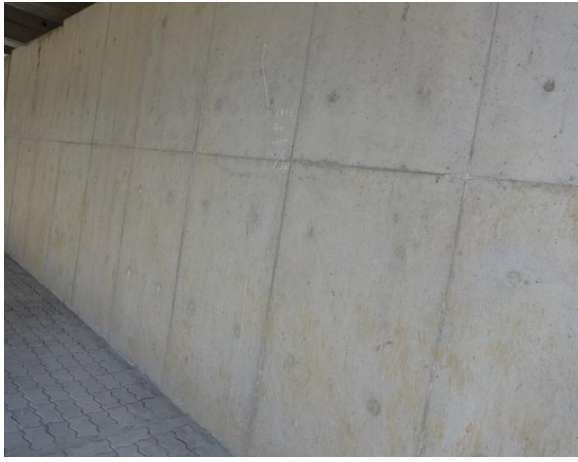
| 위 치 | 거더 상주방향 S3 G4 / STA 71.84k | 위 치 | 교대 상주방향 A1 / STA 71.74k |

| 현 황 | 인양홀 파손(A=0.1m*0.1m) | 현 황 | 균열(L=3.0m) |

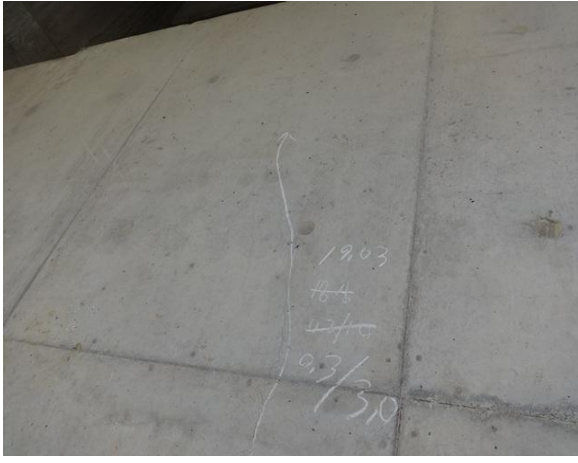
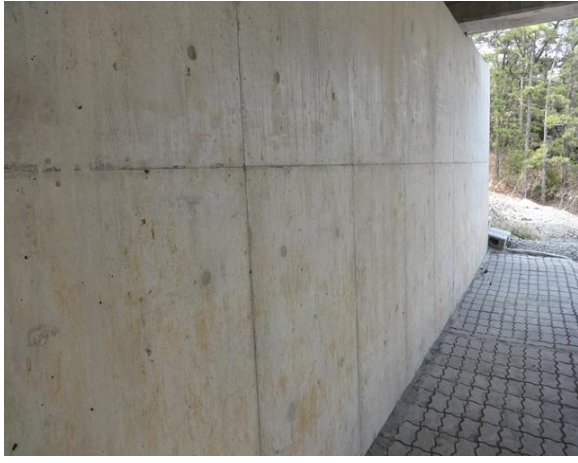
| 위 치 | 교대 상주방향 A1 / STA 71.74k | 위 치 | 교대 상주방향 A1 / STA 71.74k |

| 현 황 | 균열(L=3.0m) | 현 황 | 균열(L=3.0m) |

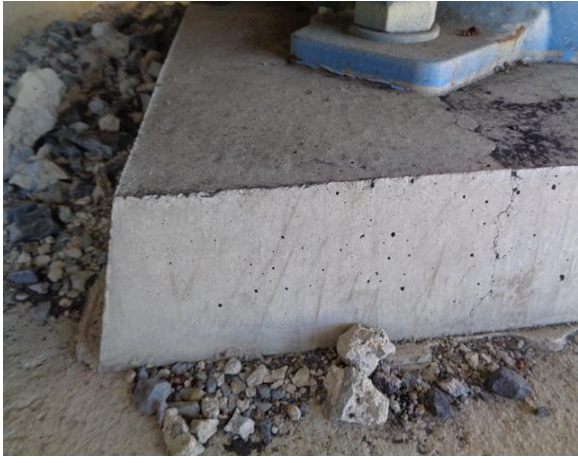
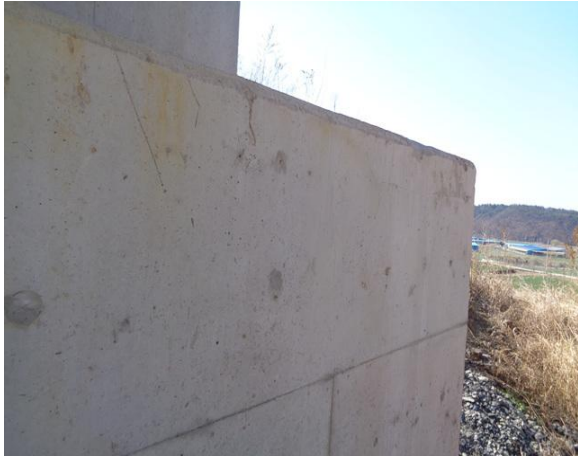
| 위 치 | 교량받침 A1 SH2 | 위 치 | 교대 A1 |

| 현 황 | 무수축몰탈 들뜸(A=0.2m*0.2m) | 현 황 | 망상균열(A=3.0m*1.0m) |

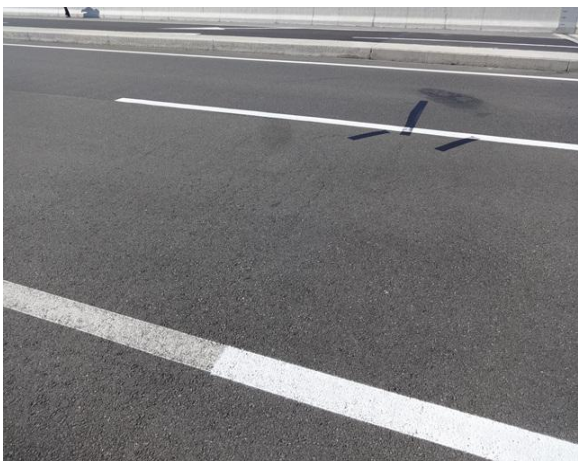
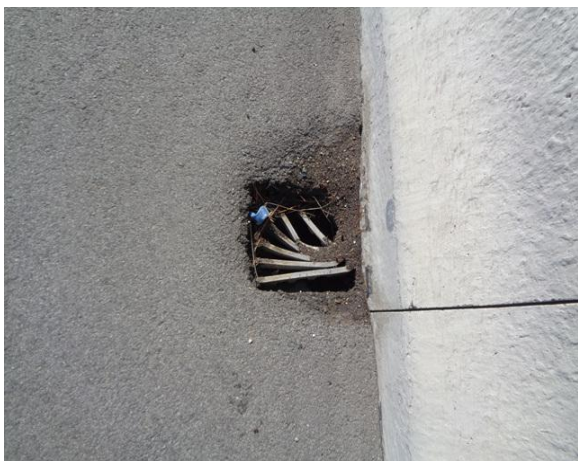
| 위 치 | 교면포장 상주방향 S7 | 위 치 | 배수시설 포항방향 S2 |

| 현 황 | 아스콘 균열(L=1.0m) | 현 황 | 배수구 그레이팅 파손(1EA) |

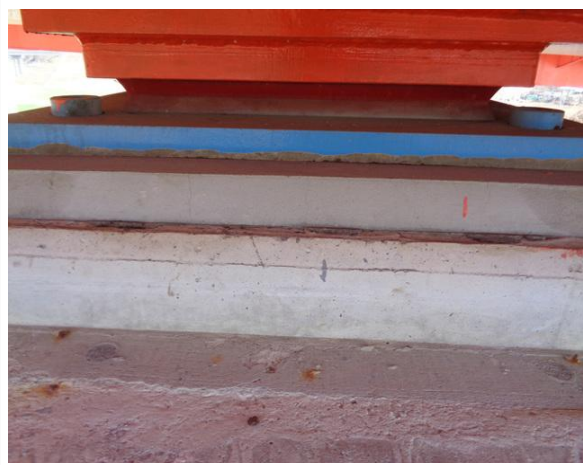
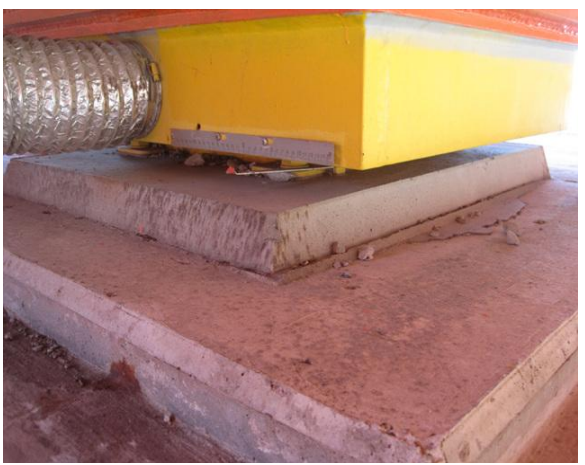
| 위 치 | 교량반침 포항방향 P1 SH1 | 위 치 | 교량반침 P2 SH5 |

| 현 황 | 무수축물탈 균열(L=0.1m*12EA) | 현 황 | 무수축물탈 파손(A=0.1m*0.1m) |

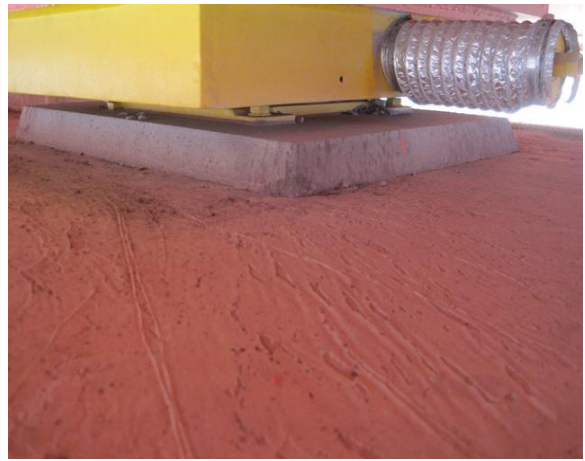
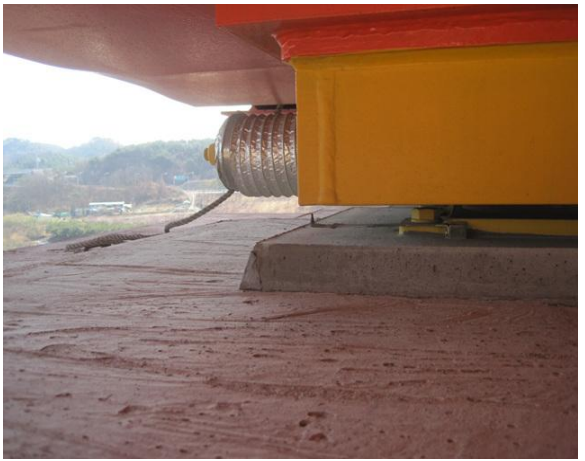
| 위 치 | 교량반침 P4 SH1 | 위 치 | 교량반침 P4 SH3 |

| 현 황 | 무수축물탈 파손(A=0.1m*0.1m) | 현 황 | 무수축물탈 들뜸(A=0.1m*0.1m) |

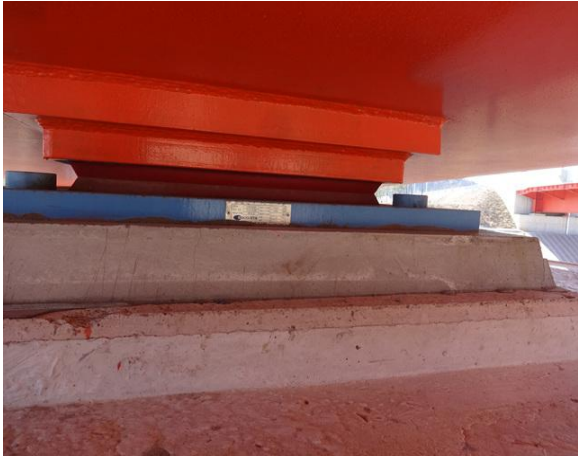
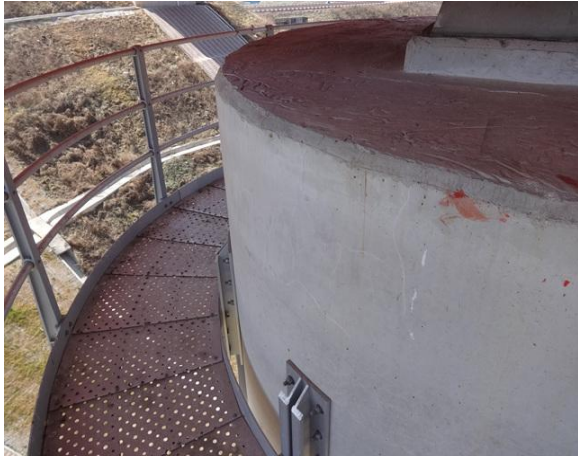
| 위 치 | 교량받침 P2 SH2 | 위 치 | 교각 P2 코핑부 |

| 현 황 | 무수축물탈 균열 (L=0.2m*15EA) | 현 황 | 망상균열 (A=1.0m*2.0m) |

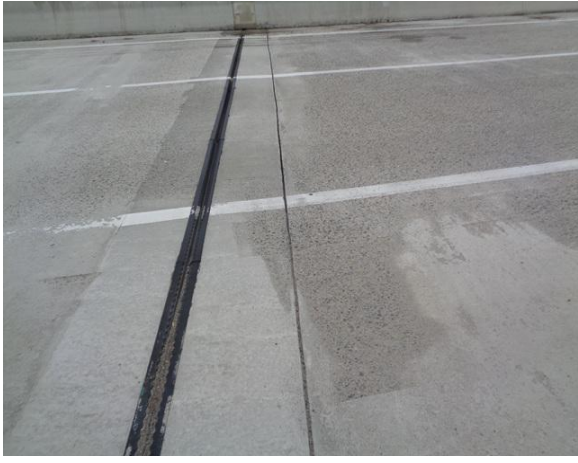
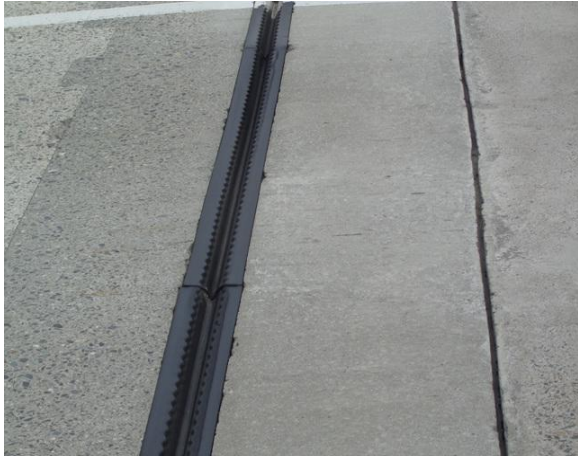
| 위 치 | 신축이음 영천방향 A2 / STA 76.33k | 위 치 | 신축이음 영천방향 A2 / STA 76.33k |

| 현 황 | 후타재 접속부 이격 (T=1.0cm) | 현 황 | 후타재 박락 (A=0.1m*0.1m) |

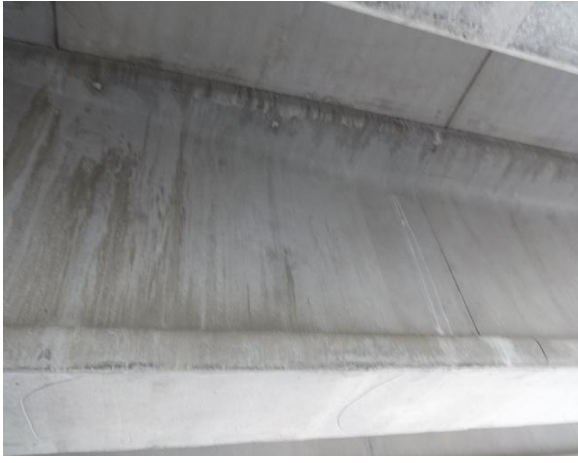
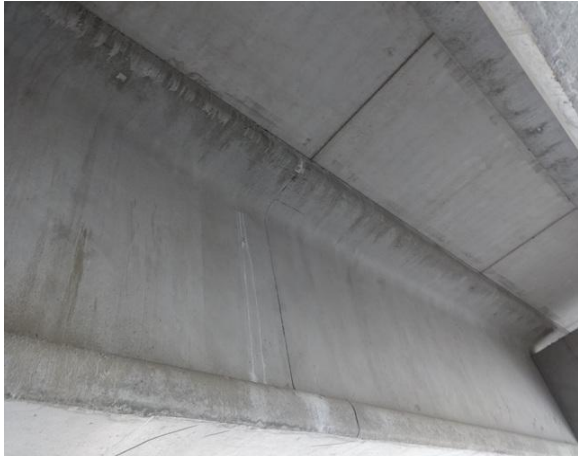
| 위 치 | 바닥판 상주방향 S1 / STA 76.17k | 위 치 | 바닥판 상주방향 S1 / STA 76.17k |

| 현 황 | 백태(A=0.2m*2.0m) | 현 황 | 백태(A=0.2m*2.0m) |

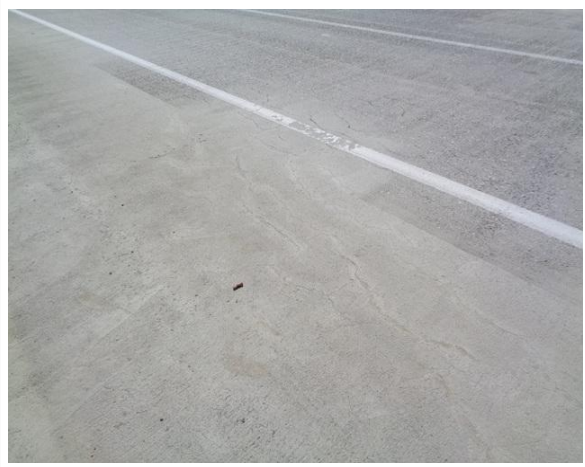
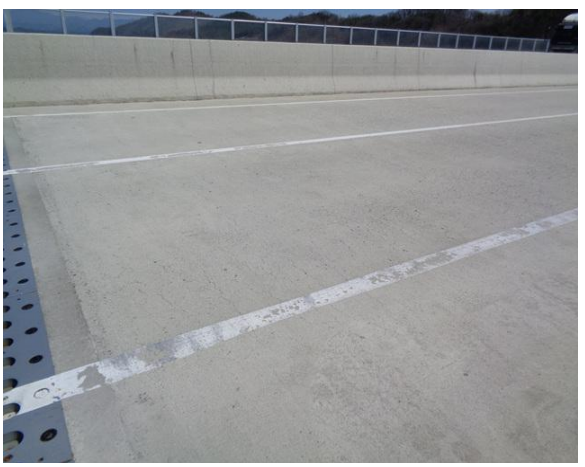
| 위 치 | 교면포장 상주방향 S8 / STA 79.41k | 위 치 | 교면포장 영천방향 S10 / STA 79.49k |

| 현 황 | 망상균열 (A=10.0m*5.0m) | 현 황 | 망상균열 (A=20.0m*5.0m) |

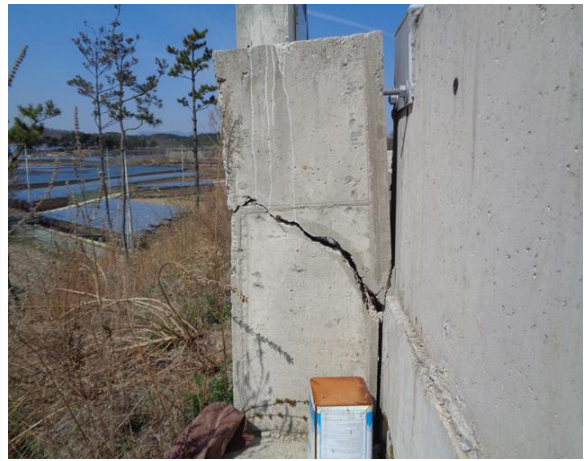
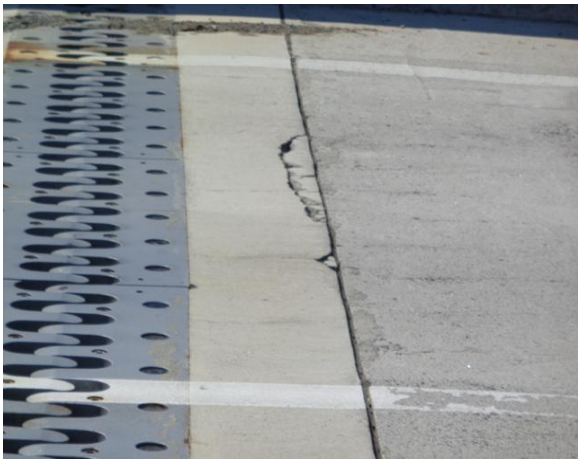
| 위 치 | 방호벽 영천방향 S1 / STA 79.05k | 위 치 | 신축이음 상주방향 A1 / STA 79.05k |

| 현 황 | 접속부 파손 (A=1.0m*0.5m) | 현 황 | 후타재 박락 (A=0.1m*1.0m) |

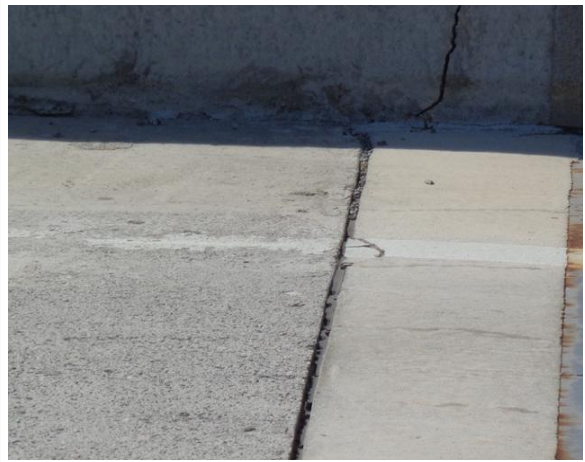
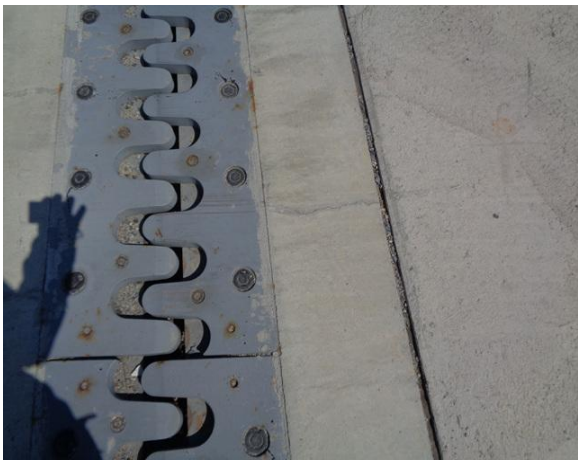
| 위 치 | 신축이음 상주방향 A2 / STA 79.59k | 위 치 | 신축이음 영천방향 A2 / STA 79.59k |

| 현 황 | 후타재 들뜸 (A=0.1m*0.2m) | 현 황 | 후타재 균열 (L=0.3m*8EA) |

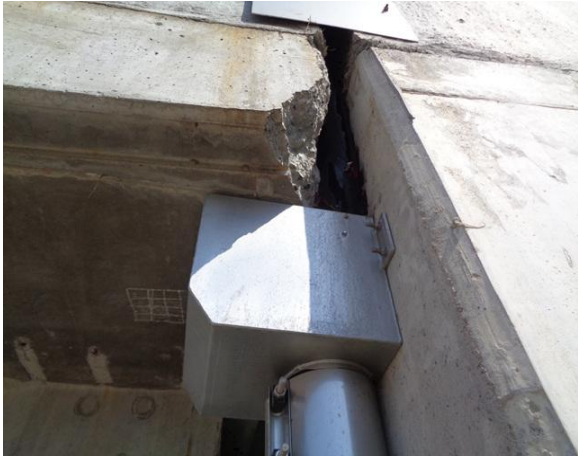
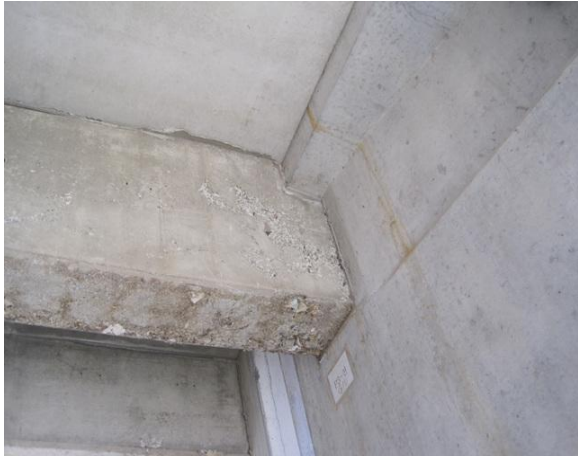
| 위 치 | 바닥판 영천방향 S12 / STA 79.59k | 위 치 | 가로보 S3 G4 / STA 79.17k |

| 현 황 | 캔틸레버 파손(A=0.4m*0.5m) | 현 황 | 재료분리(A=0.5m*0.5m) |

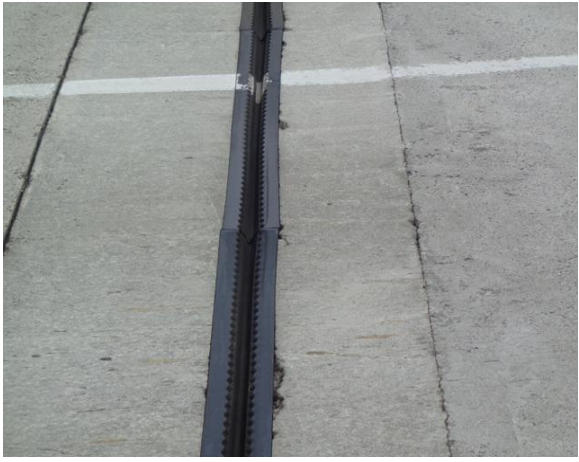
| 위 치 | 신축이음 상주방향 P2 / STA 80.24k | 위 치 | 신축이음 영천방향 A1 / STA 80.16k |

| 현 황 | 차수판 볼트 파손 (3EA) | 현 황 | 후타재 박락 (A=0.1m*0.1m*6EA) |

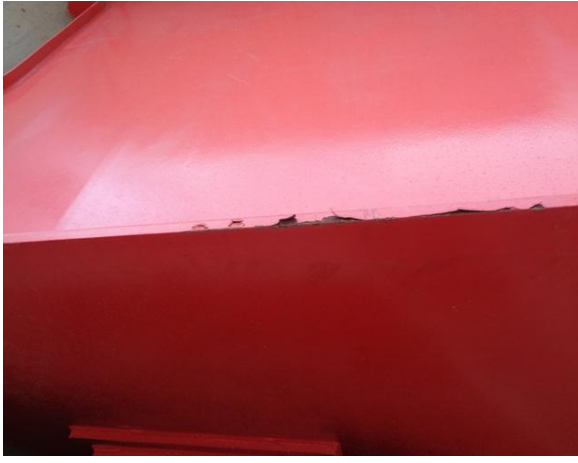
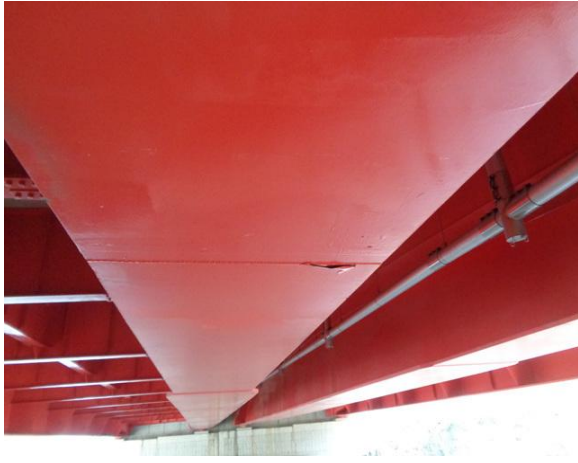
| 위 치 | 거터외부 상주방향 S1 G1 / STA 81.66k | 위 치 | 거터외부 상주방향 S1 G2 / STA 81.66k |

| 현 황 | 도장박락 (A=0.1m*1.0m) | 현 황 | 도장손상 (A=0.1m*0.5m) |

| 구 분 | | 점검 결과 | 조치 필요사항 |
|---|---|---|---|
| | 거 더 | · 도장박락 및 손상 | 재도장 |

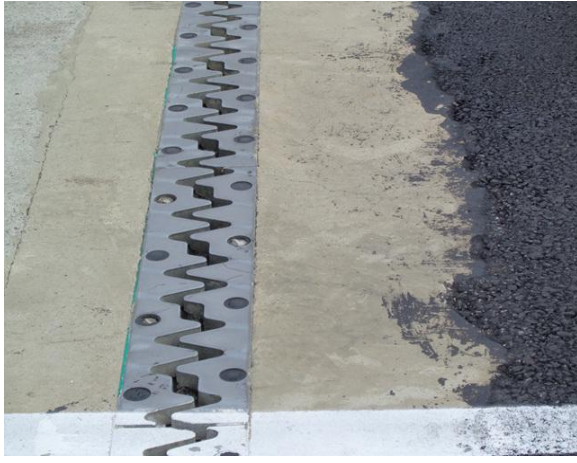
| 위 치 | 신축이음 상주방향 A2 / STA 89.26k | 위 치 | 신축이음 영천방향 A2 / STA 89.26k |

| 현 황 | 후타재 파손 (A=0.3m*0.5m) | 현 황 | 후타재 균열 (L=0.5m*8EA) |

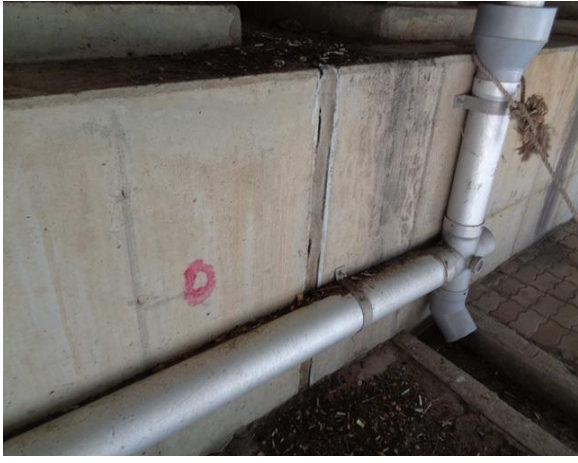
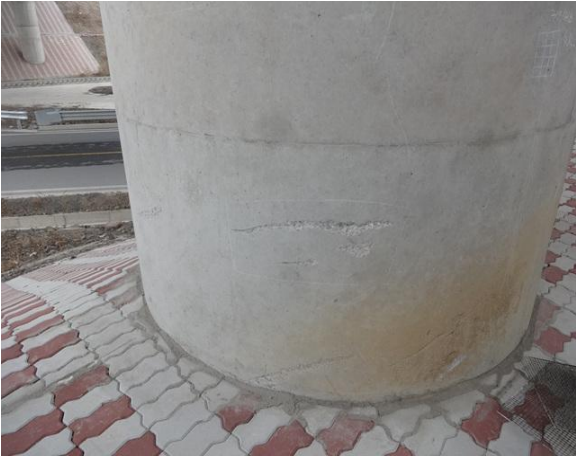
| 위 치 | 교대 상주방향 A1 / STA 89.14k | 위 치 | 교각 상주방향 P1 / STA 89.18k |

| 현 황 | 실란트 파손(L=1.5m) | 현 황 | 기둥부 굽힘(A=1.0m*0.3m) |

| 구 분 | | 점검 결과 | 조치 필요사항 |
|---|---|---|---|
| 하<br>부<br>구<br>조 | 교 대 | · 균열 ( $C_w < 0.3\text{mm}$ ), 백태 발생<br>· 조인트 실란트 파손 발생<br>· 파손 발생 | 주의관찰<br>실란트 재시공<br>단면보수 |

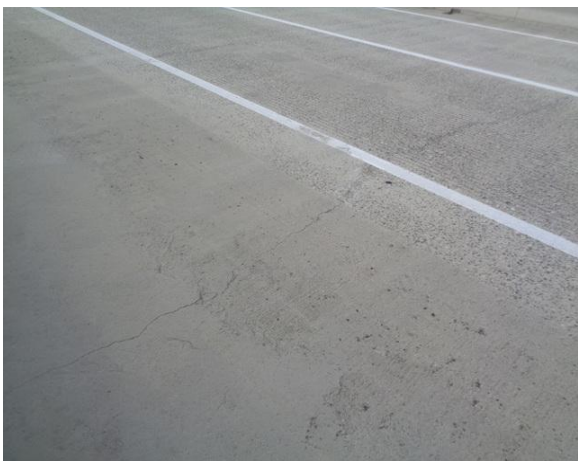
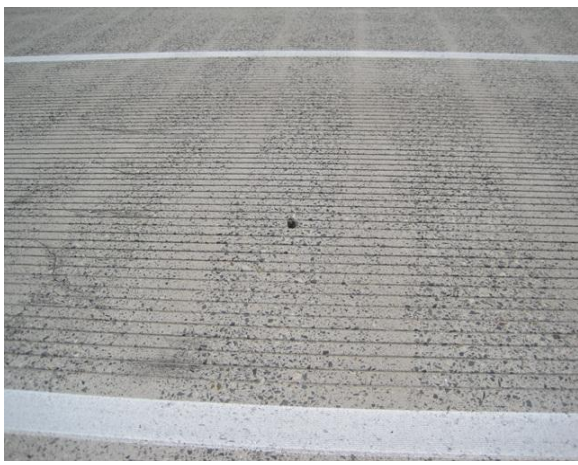
| 위 치 | 교면포장 상주방향 S1 / STA 93.74k | 위 치 | 교면포장 영천방향 S3 / STA 93.88k |

| 현 황 | 균열(L=10.0m) | 현 황 | 파손(A=0.1m*0.1m) |

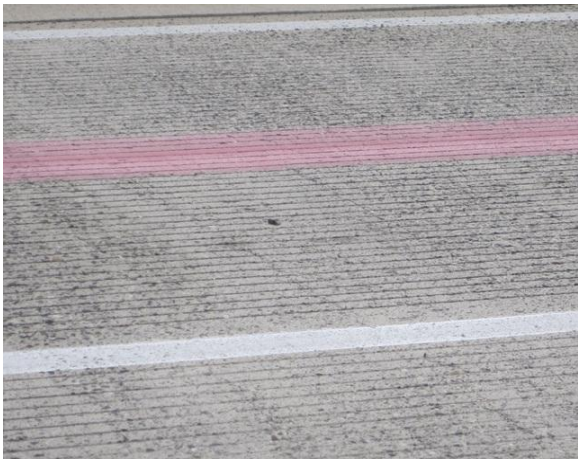
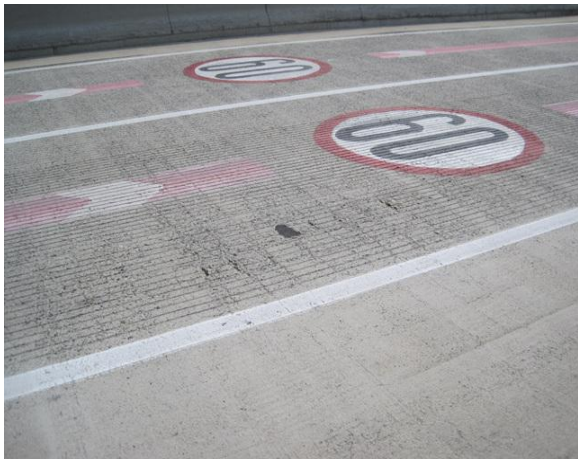
| 위 치 | 교면포장 영천방향 S4 / STA 93.93k | 위 치 | 교면포장 영천방향 S4 / STA 93.93k |

| 현 황 | 파손(A=0.2m*0.1m) | 현 황 | 파손 및 철근노출 보수 |

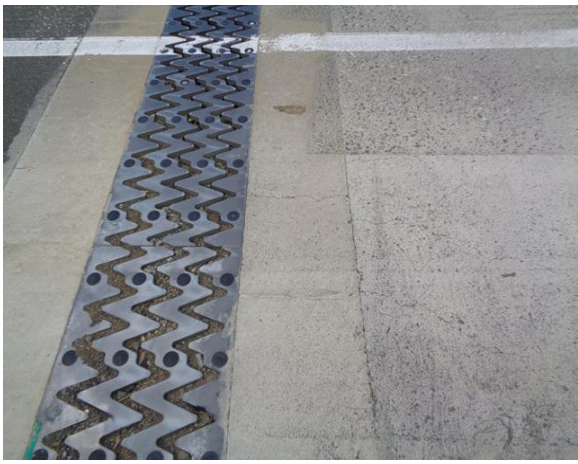
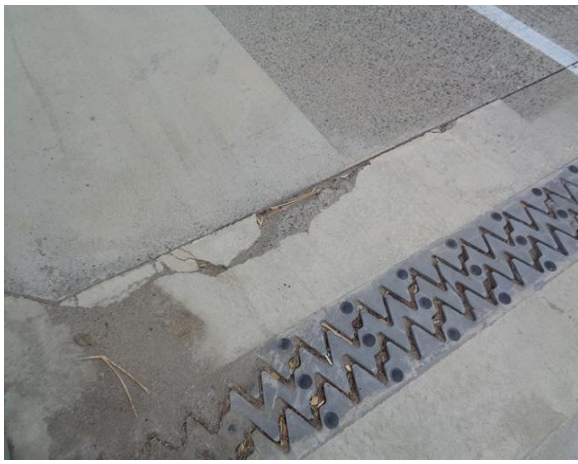
| 위 치 | 신축이음 상주방향 P7 / STA 94.01k | 위 치 | 신축이음 영천방향 A1 / STA 93.72k |

| 현 황 | 후타재 균열(L=0.3m*8EA) | 현 황 | 후타재 파손(A=0.3m*1.5m) |

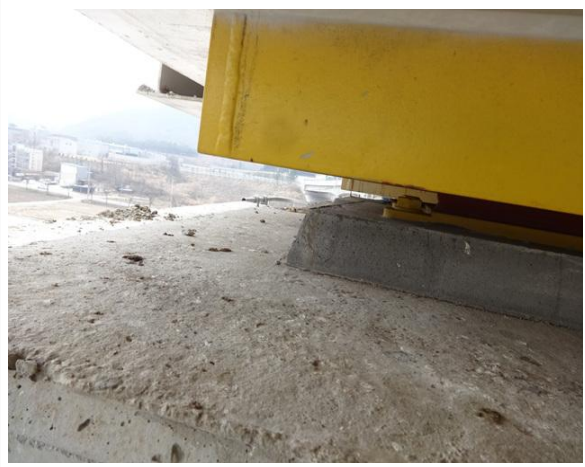
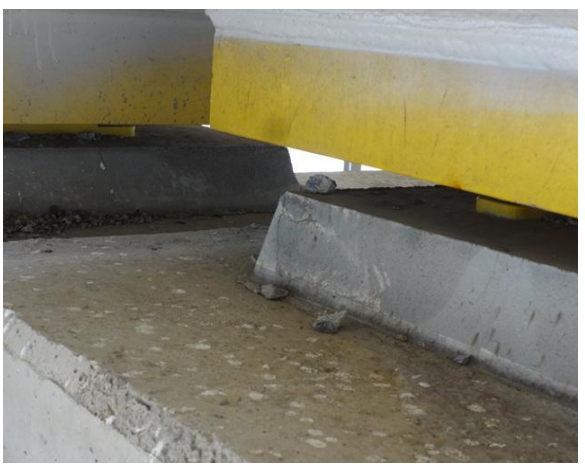
| 위 치 | 교량반침 상주방향 P7 SH1 / STA 94.09k | 위 치 | 교량반침 영천방향 P7 SH1 / STA 94.09k |

| 현 황 | 무수축물탈 들뜸(A=0.1m*0.1m) | 현 황 | 무수축물탈 들뜸(A=0.1m*0.1m) |

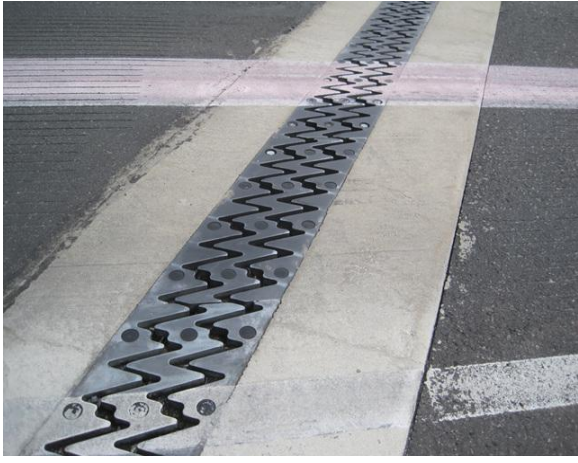
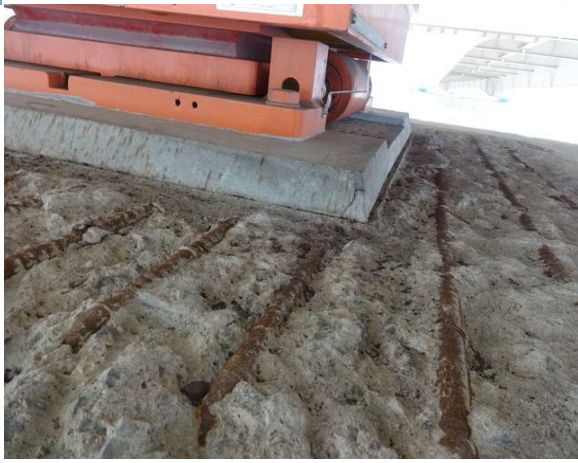
| 위 치 | 신축이음 A2 / STA 94.43k | 위 치 | 교량받침 P8 SH1 / STA 94.11k |

| 현 황 | 후타재 균열 (L=0.3m*8EA) | 현 황 | 무수축몰탈 파손 (A=0.1m*0.1m) |

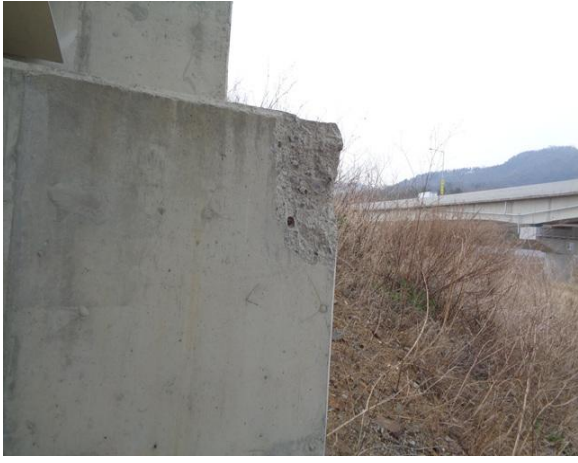
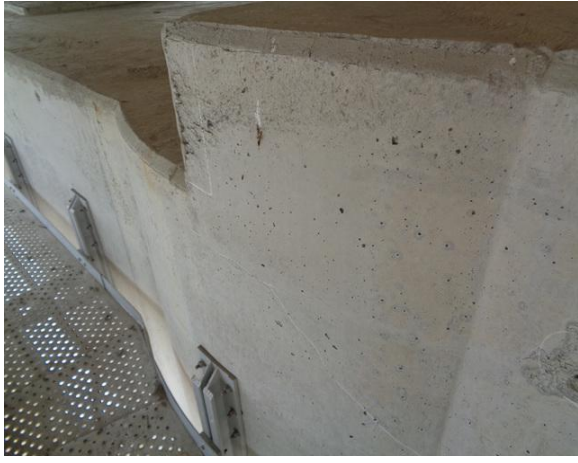
| 위 치 | 교대 A1 / STA 94.06k | 위 치 | 교각 P3 / STA 94.18k |

| 현 황 | 파손 (A=0.1m*0.2m) | 현 황 | 코핑부 균열 (L=1.5m) |
