**상주영천고속도로 시설물 정기안전점검용역**

**보 고 서**

**< 터널편 >**

**2019. 06**

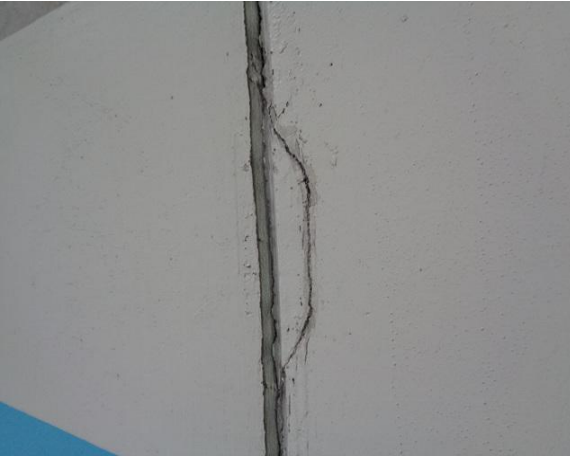
| 위 치 | S26 라이닝 콘크리트 | 위 치 | S47 라이닝 콘크리트 |

| 현 황 | 측벽부 들뜸 (A=0.1m*0.3m) | 현 황 | 천단부 균열 (L=3.0m) |

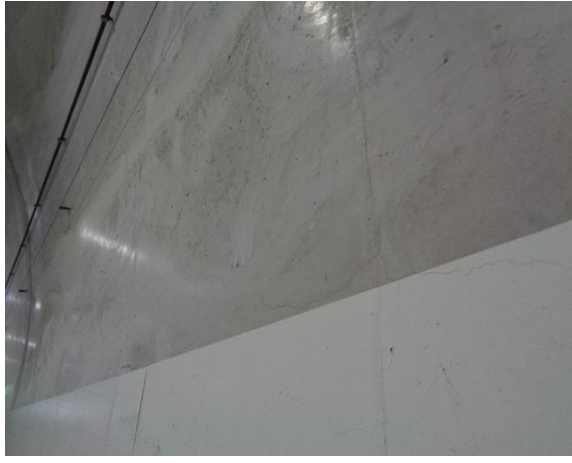
| 위 치 | S37 라이닝 콘크리트 | 위 치 | S37 라이닝 콘크리트 |

| 현 황 | 측벽부 망상균열 (A=6.0m*2.0m) | 현 황 | 측벽부 마감재 탈락 (A=0.5m*0.2m) |

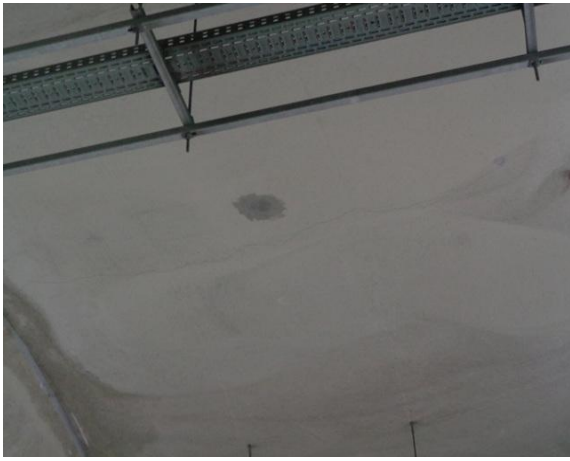
| 위 치 | S44 라이닝 콘크리트 | 위 치 | S48 라이닝 콘크리트 |

| 현 황 | 천단부 균열(L=3.0m) | 현 황 | 천단부 균열(L=10.0m) |

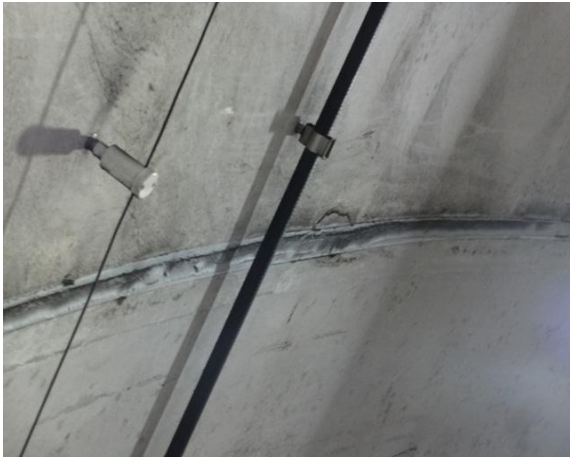
| 위 치 | J78 라이닝 콘크리트 | 위 치 | J79 라이닝 콘크리트 |

| 현 황 | 천단부 들뜸(A=0.1m*0.2m) | 현 황 | 천단부 들뜸(A=0.1m*0.2m*3EA) |

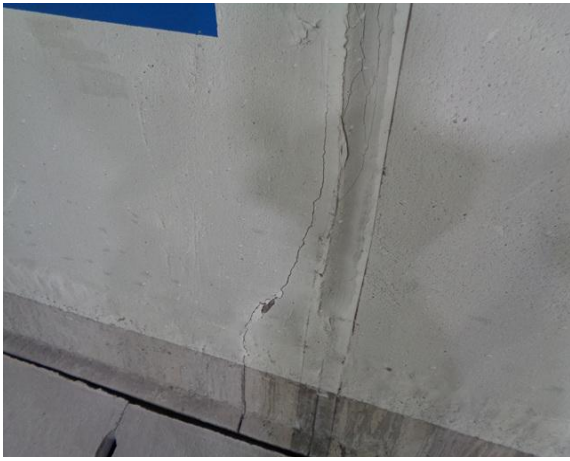
| 위 치 | S21 라이닝 콘크리트 | 위 치 | S21 라이닝 콘크리트 |

| 현 황 | 측벽부 균열(L=1.0m) | 현 황 | 측벽부 망상균열(A=6.0m*2.0m) |

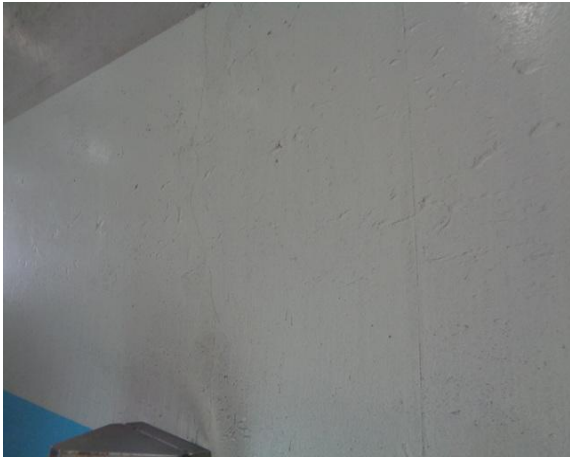
| 위 치 | S33 라이닝 콘크리트 | 위 치 | S38 라이닝 콘크리트 |

| 현 황 | 측벽부 망상균열(A=6.0m*2.0m) | 현 황 | 측벽부 들뜸(A=0.1m*0.3m) |

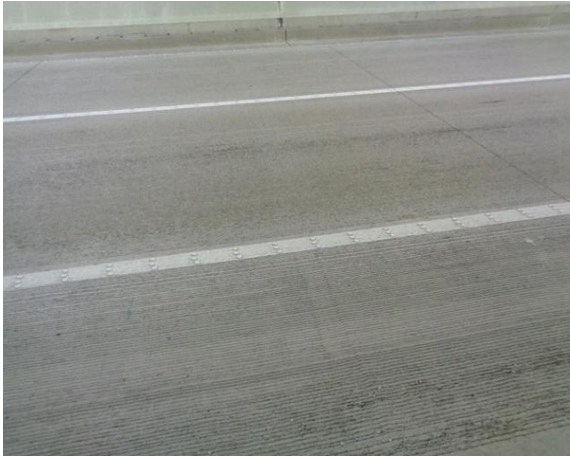
| 위 치 | S33 포장부 | 위 치 | S38 포장부 |

| 현 황 | 마모(A=5.0m*3.0m) | 현 황 | 스폴링(A=0.1m*0.5m*2ea) |

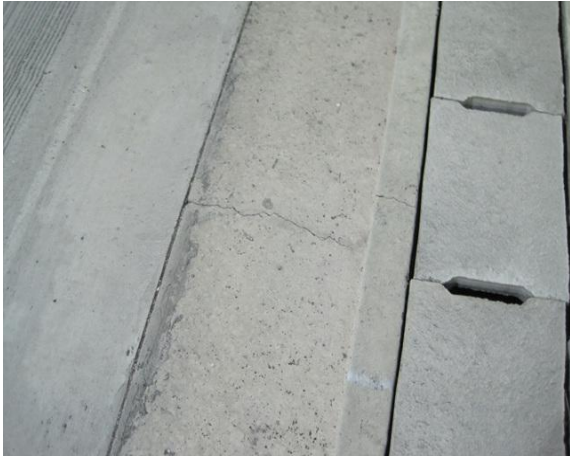
| 위 치 | S32 포장부 | 위 치 | S34 포장부 |

| 현 황 | 균열 (L=1.0m) | 현 황 | 균열 (L=1.0m) |

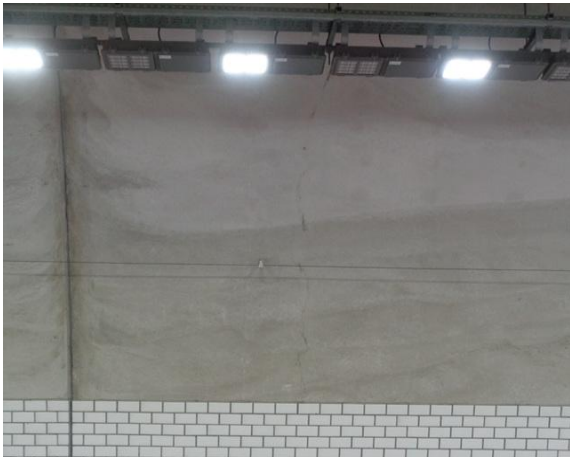
| 위 치 | S10 라이닝 콘크리트 | 위 치 | S58 라이닝 콘크리트 |

| 현 황 | 측벽부 균열(L=4.0m) | 현 황 | 측벽부 균열(L=4.0m) |

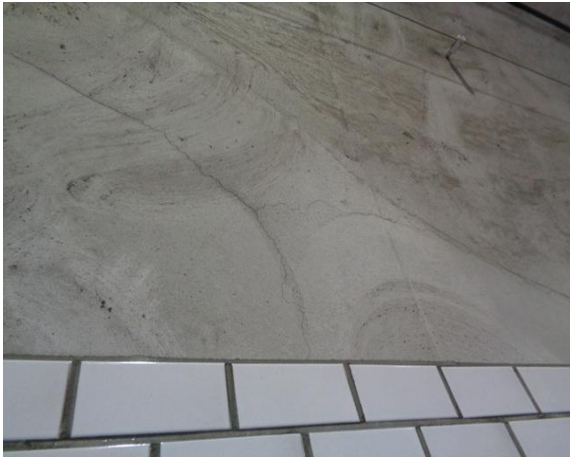
| 위 치 | S89 라이닝 콘크리트 | 위 치 | S116 라이닝 콘크리트 |

| 현 황 | 측벽부 균열(L=4.0m) | 현 황 | 측벽부 균열(L=3.0m) |

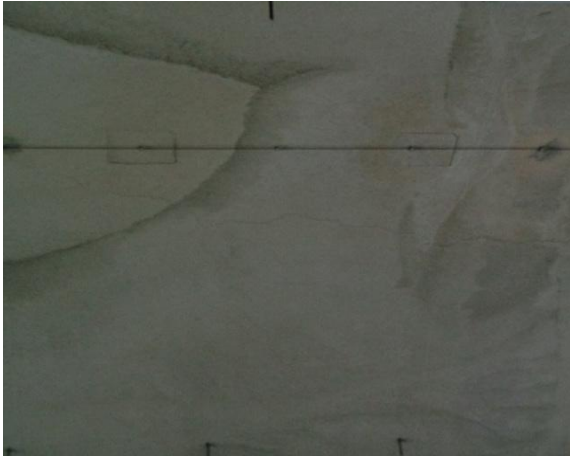
| 위 치 | S128 라이닝 콘크리트 | 위 치 | S179 라이닝 콘크리트 |

| 현 황 | 천단부 균열(L=4.0m) | 현 황 | 측벽부 망상균열(A=6.0m*2.0m) |

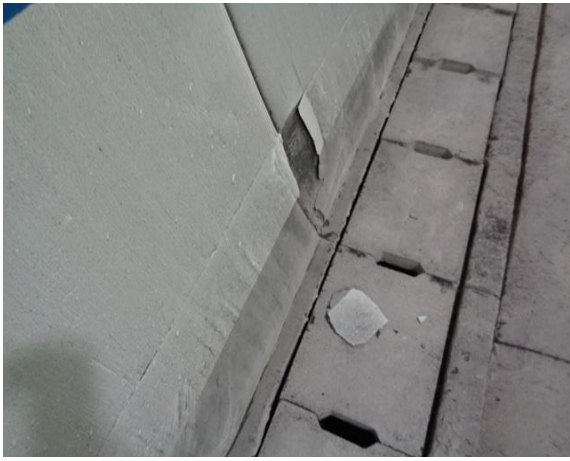
| 위 치 | S22 라이닝 콘크리트 | 위 치 | S23 라이닝 콘크리트 |

| 현 황 | 측벽부 마감재 탈락(A=0.25m²) | 현 황 | 측벽부 마감재 탈락(A=0.1m²) |

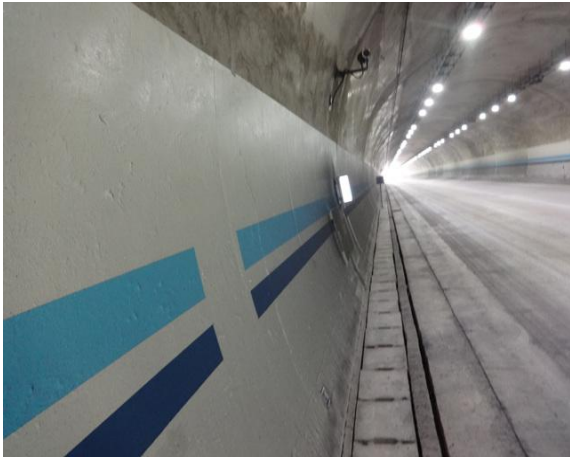
| 위 치 | S32 라이닝 콘크리트 | 위 치 | S33 라이닝 콘크리트 |

| 현 황 | 측벽부 균열(L=3.0m) | 현 황 | 측벽부 마감재 탈락(A=0.12m²) |

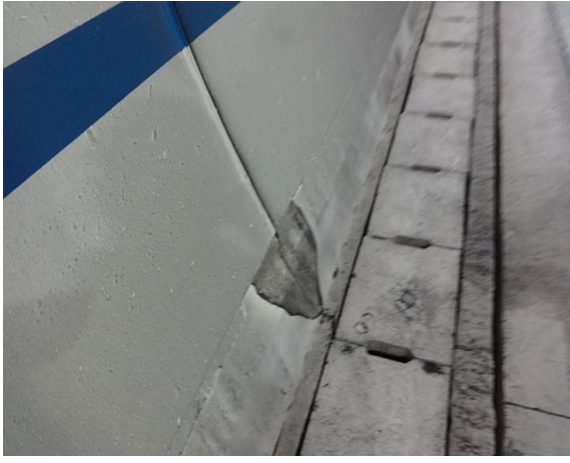
| 위 치 | S38 라이닝 콘크리트 | 위 치 | S45 라이닝 콘크리트 |

| 현 황 | 측벽부 마감재 탈락(A=0.12m²) | 현 황 | 측벽부 마감재 탈락(A=0.12m²) |

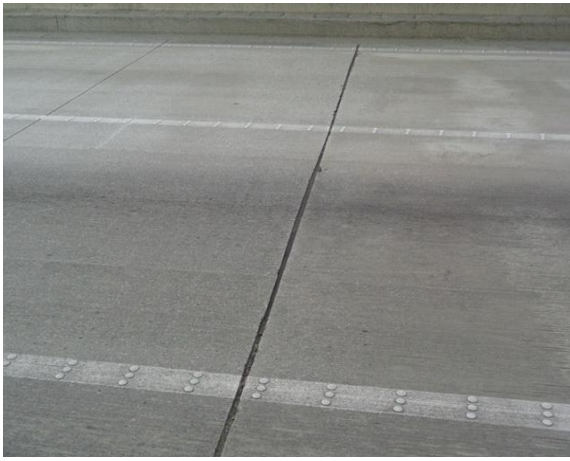
| 위 치 | S20 포장부 | 위 치 | S42 포장부 |

| 현 황 | 스폴링 (A=0.1m*0.1m) | 현 황 | 마모 (A=12.0m*5.0m) |

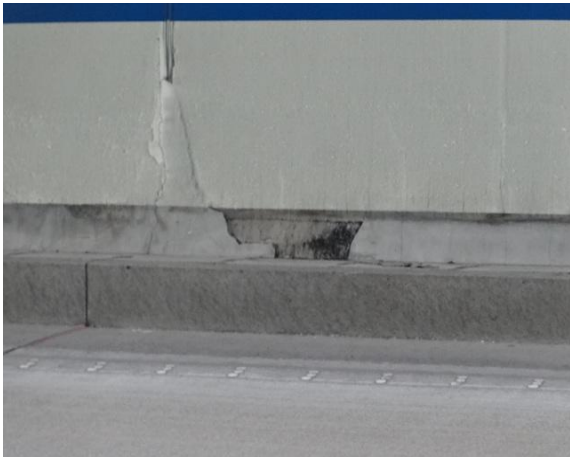
| 위 치 | S27 라이닝 콘크리트 | 위 치 | S30 라이닝 콘크리트 |

| 현 황 | 측벽부 마감재 박락(A=0.3m*0.5m) | 현 황 | 측벽부 마감재 박락(A=0.3m*0.5m) |

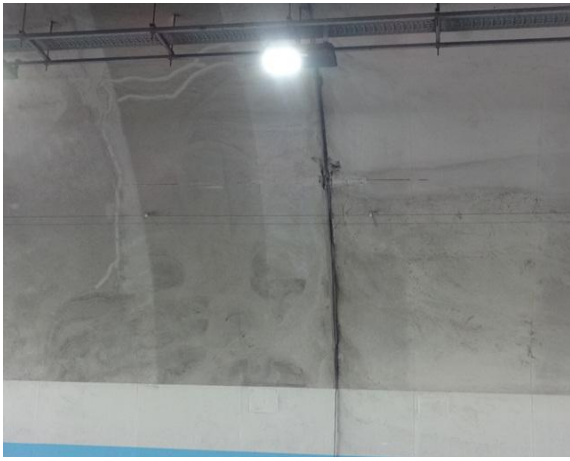
| 위 치 | J40 라이닝 콘크리트 | 위 치 | J40 라이닝 콘크리트 |

| 현 황 | 천단부 들뜸 (A=0.2m*0.5m) | 현 황 | 측벽부 마감재 들뜸 (A=0.09㎡) |

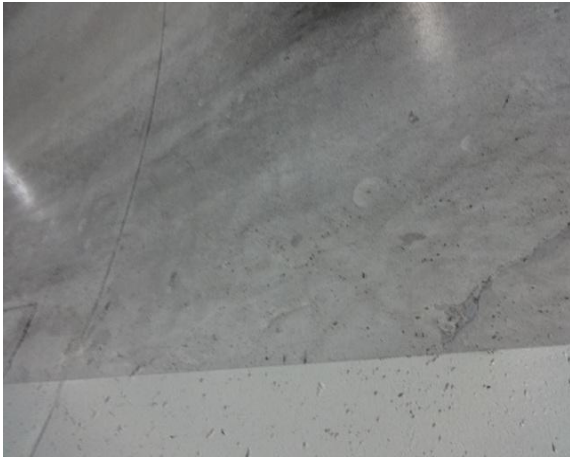
| 위 치 | S47 라이닝 콘크리트 | 위 치 | S58 라이닝 콘크리트 |

| 현 황 | 측벽부 균열 (L=3.5m) | 현 황 | 측벽부 균열 (L=2.0m) |

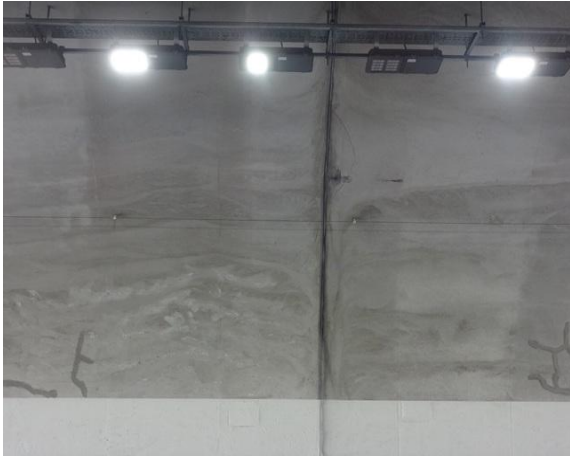
| 위 치 | J67 라이닝 콘크리트 | 위 치 | J68 라이닝 콘크리트 |

| 현 황 | 천단부 들뜸 (A=0.1m*0.3m) | 현 황 | 천단부 들뜸 (A=0.2m*0.3m) |

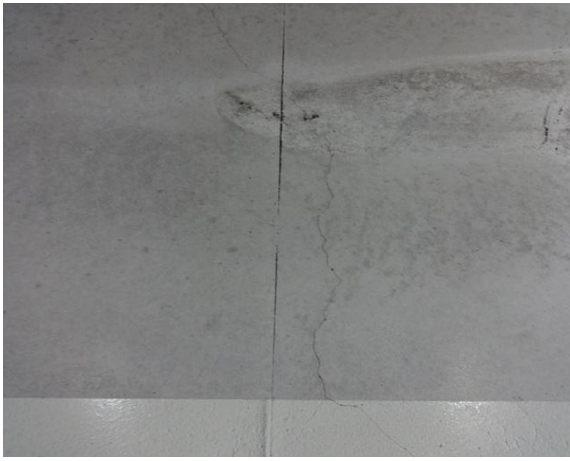
| 위 치 | S75 라이닝 콘크리트 | 위 치 | S14 공동구 |

| 현 황 | 측벽부 균열(L=2.0m) | 현 황 | 뚫개 파손(1EA) |

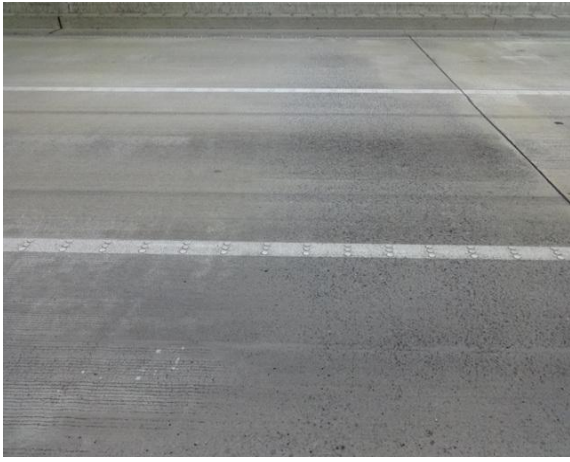
| 위 치 | S83 포장부 | 위 치 | S31 부대시설 |

| 현 황 | 마모(A=5.0m*12.0m) | 현 황 | 소화전 파손(1EA) |

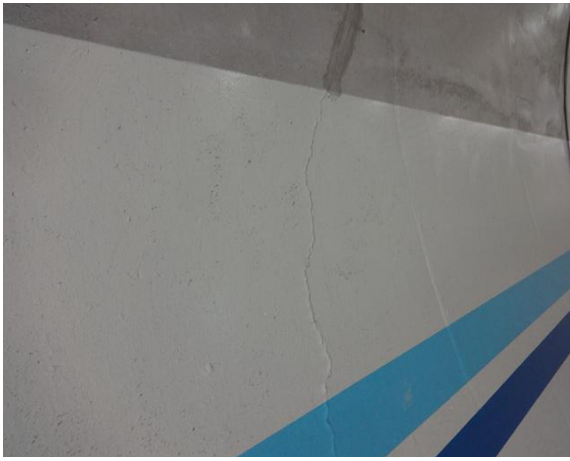
| 위 치 | S36 라이닝 콘크리트 | 위 치 | S78 라이닝 콘크리트 |

| 현 황 | 측벽부 균열(L=3.0m) | 현 황 | 측벽부 마감재 들뜸(A=0.09㎡) |

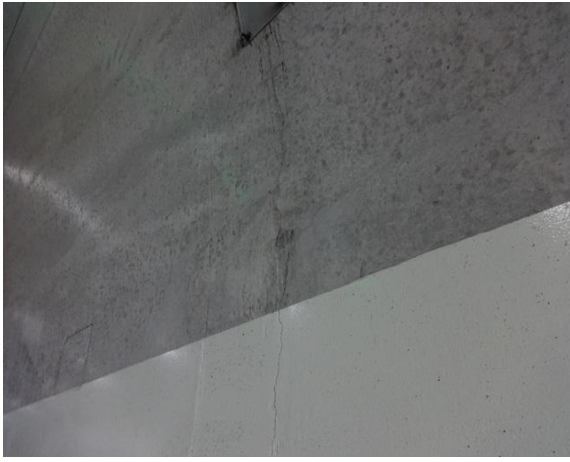
| 위 치 | S83 라이닝 콘크리트 | 위 치 | S93 라이닝 콘크리트 |

| 현 황 | 측벽부 균열(L=3.0m) | 현 황 | 측벽부 균열(L=3.0m) |

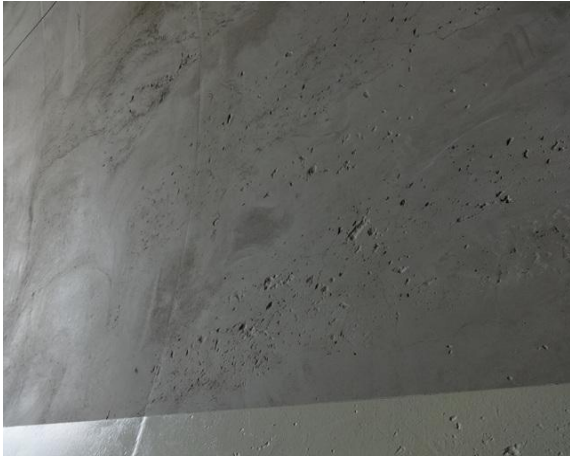
| 위 치 | S98 라이닝 콘크리트 | 위 치 | S13 공동구 |

| 현 황 | 측벽부 망상균열(A=2.0m*2.0m) | 현 황 | 덜개 파손(2EA) |

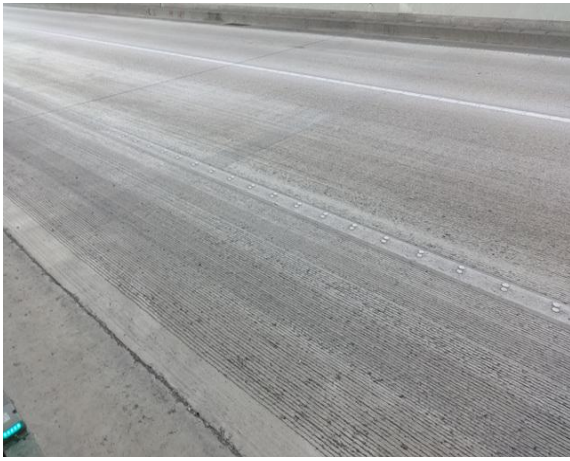
| 위 치 | S16 포장부 | 위 치 | S19 포장부 |

| 현 황 | 마모 (A=6.0m*5.0m) | 현 황 | 스폴링 (A=0.2m*0.5m) |

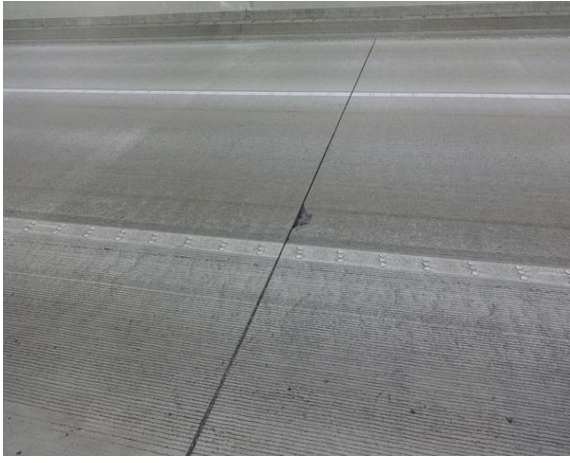
| 위 치 | S40 포장부 | 위 치 | S90 포장부 |

| 현 황 | 스폴링 (A=0.1m*0.2m) | 현 황 | 균열 (L=7.5m) |
