시설물 정기안전점검용역  
상주영천고속도로

**상주영천고속도로 시설물 정기안전점검용역**

**보 고 서**

**점검기관 : [주]명성엔지니어링**

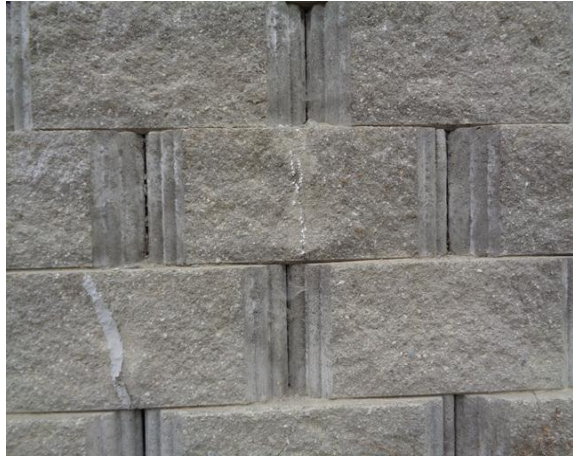
| 위 치 | STA 30.98k 블록 전면부 | 위 치 | STA 31.04k 블록 전면부 |

| 현 황 | 균열(L=0.2m) | 현 황 | 균열(L=0.2m) |

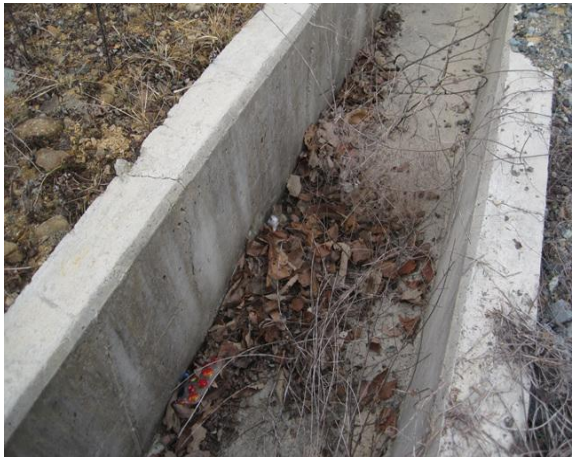
| 위 치 | STA 30.94k 배수로 | 위 치 | STA 30.96k 배수로 |

| 현 황 | 균열(L=2.0m) | 현 황 | 들뜸(A=0.1m*0.1m) |

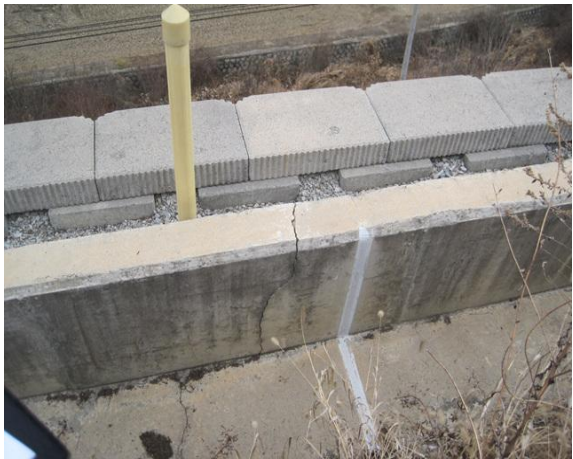
| 위 치 | STA 31.03k 배수로 | 위 치 | STA 31.04k 배수로 |

| 현 황 | 이격(L=0.5m) | 현 황 | 실란트 손상(L=0.5m) |

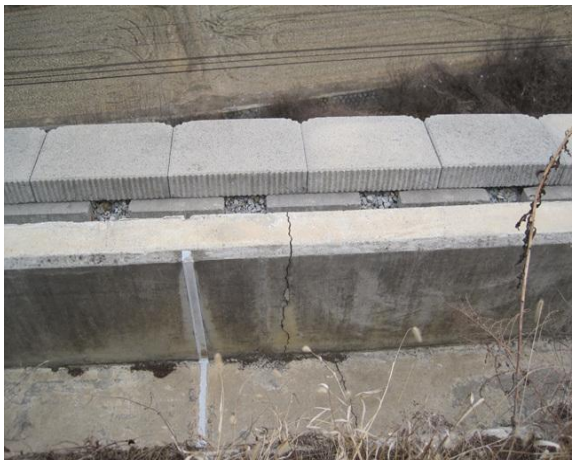
| 위 치 | STA 31.05k 배수로 | 위 치 | STA 31.06k 배수로 |

| 현 황 | 이격(L=0.5m) | 현 황 | 균열(L=0.5m) |

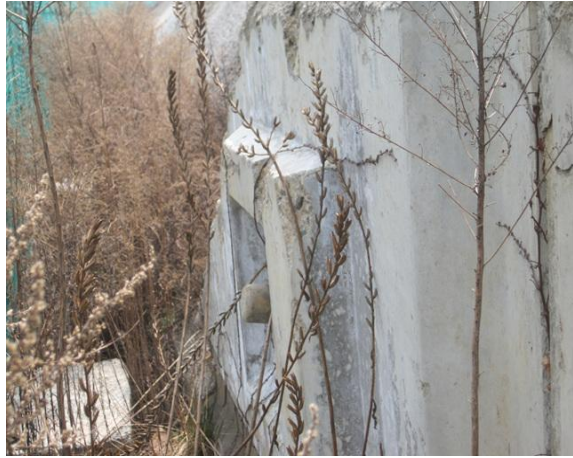
| 위 치 | STA 31.40k 패널 전면부 | 위 치 | STA 31.26k 배수로 |

| 현 황 | 파손(A=0.5m*0.3m) | 현 황 | 균열(L=1.5m) |

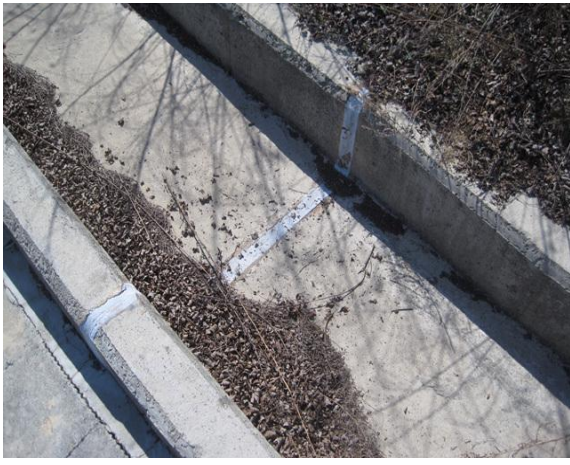
| 위 치 | STA 36.28k 배수로 | 위 치 | STA 36.31k 배수로 |

| 현 황 | 균열(L=0.5m) | 현 황 | 균열(L=0.5m) |

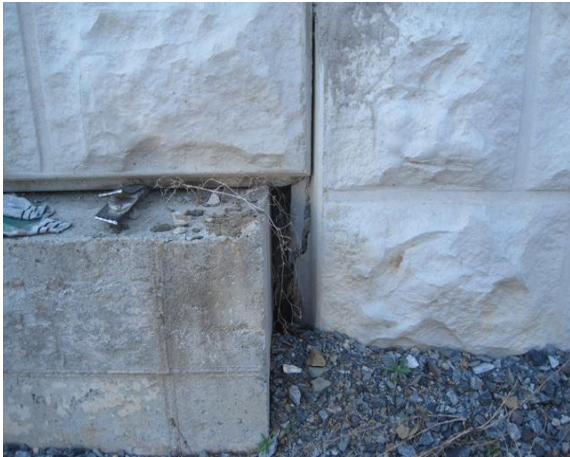
| 위 치 | STA 49.33k 패널 전면부 | 위 치 | STA 50.13k 배수로 |

| 현 황 | 파손 (A=0.1m*0.2m) | 현 황 | 균열 (L=1.0m) |

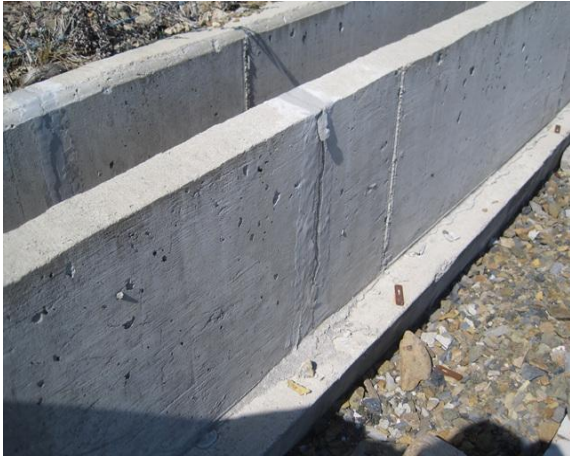
| 위 치 | STA 50.14k 배수로 | 위 치 | STA 50.14k 배수로 |

| 현 황 | 균열 (L=1.0m) | 현 황 | 체수 (L=20.0m) |

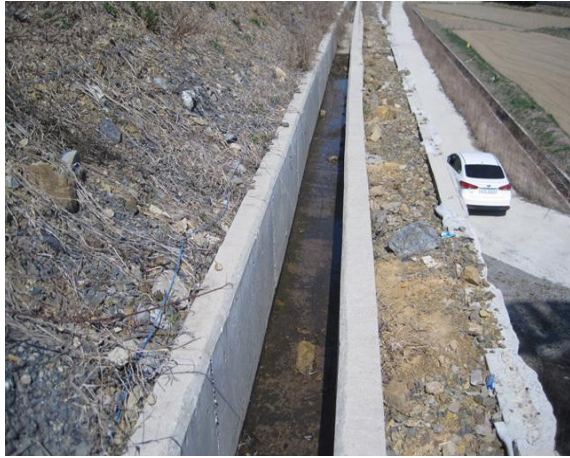
| 구 분 | 점검 결과 | 조치 필요사항 |
|---|---|---|
| 배수 시설 | <ul style="list-style-type: none"> <li>· 배수로 균열 (L=3.0m, 3개소)</li> <li>· 배수로 체수 (L=20.0m)</li> </ul> | 균열보수<br>주의관찰 |

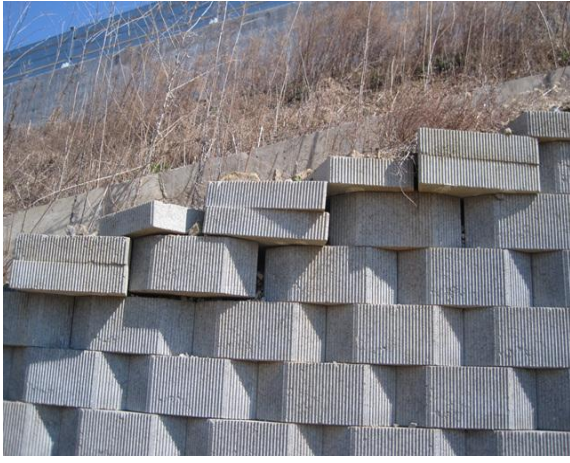
| 위 치 | STA 51.21k 블록 전면부 | 위 치 | STA 51.23k 블록 전면부 |

| 현 황 | 이격 | 현 황 | 균열(L=0.5m) |

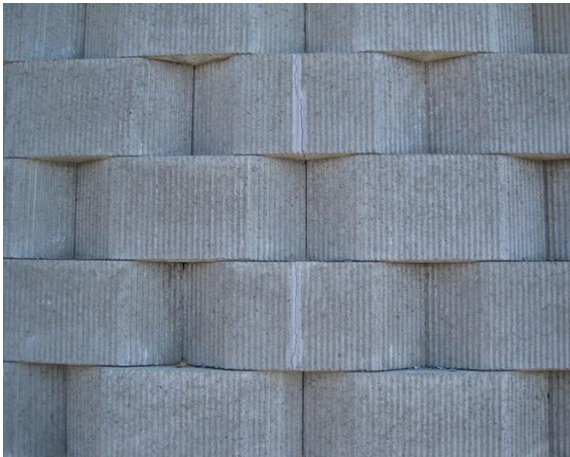
| 위 치 | STA 51.28k 블록 전면부 | 위 치 | STA 51.29k 블록 전면부 |

| 현 황 | 재균열 (L=0.5m) | 현 황 | 파손 (A=0.1m*0.1m) |

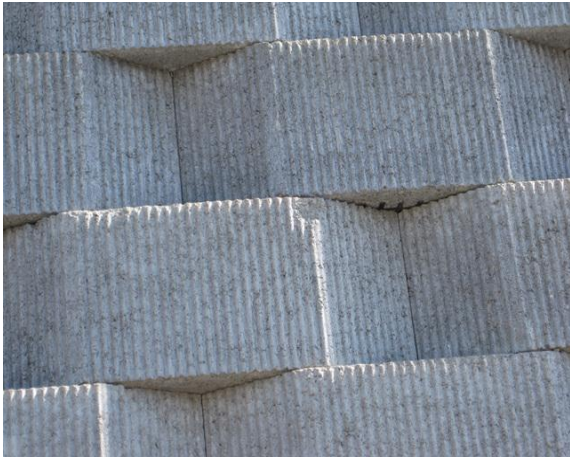
| 위 치 | STA 51.29k 블록 전면부 | 위 치 | STA 51.30k 블록 전면부 |

| 현 황 | 파손 (A=0.1m*0.1m) | 현 황 | 균열 (L=0.5m) |

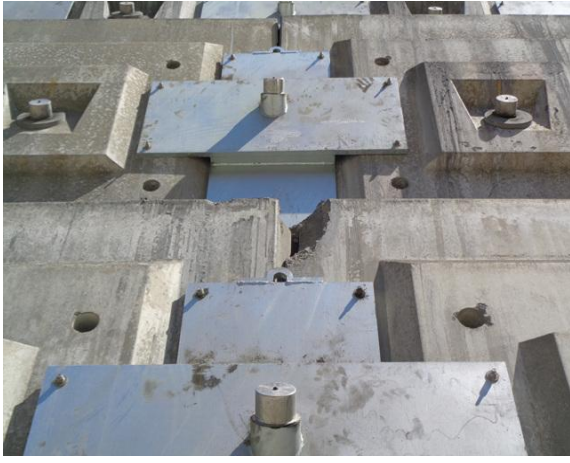
| 위 치 | STA 54.55k 패널 전면부 | 위 치 | STA 54.57k 패널 전면부 |

| 현 황 | 파손(A=0.2m*0.3m) | 현 황 | 앵커부 누수 |

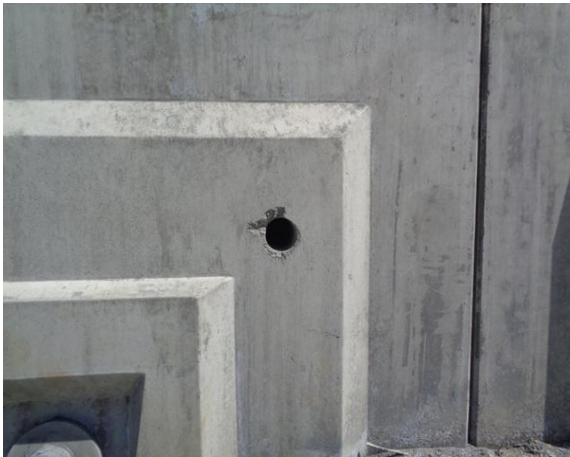
| 위 치 | STA 54.60k 패널 전면부 | 위 치 | STA 54.63k 패널 전면부 |

| 현 황 | 파손(A=0.1m*0.1m) | 현 황 | 균열(L=0.3m) |

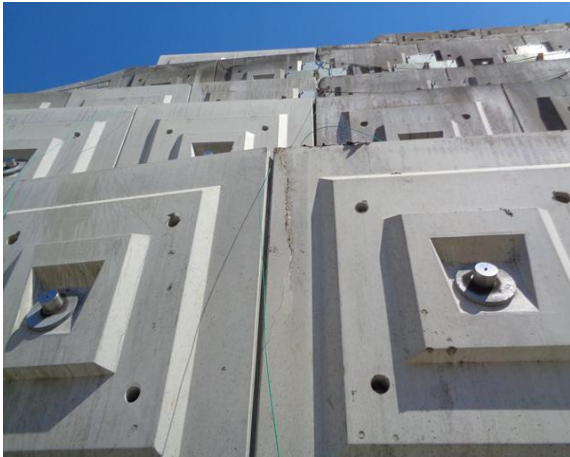
| 위 치 | STA 54.67k 패널 전면부 | 위 치 | STA 54.70k 패널 전면부 |

| 현 황 | 들뜸(A=0.2m*1.5m) | 현 황 | 파손(A=0.1m*0.2m) |

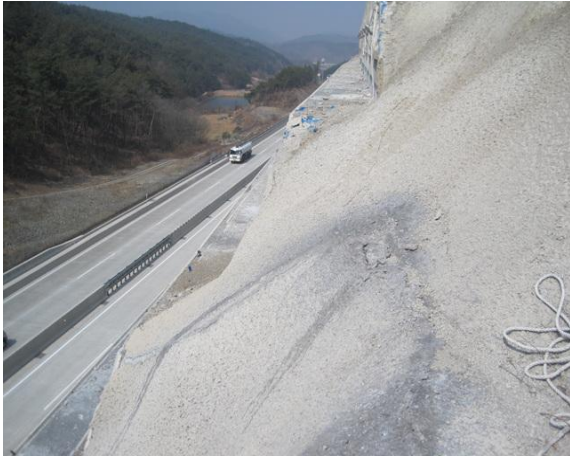
| 위 치 | STA 54.64k 사면부 | 위 치 | STA 54.64k 사면부 |

| 현 황 | 숏크리트 들뜸 | 현 황 | 숏크리트 균열 |

| 구 분 | 점검 결과 | 조치 필요사항 |
|---|---|---|
| 사면 상태 | <ul style="list-style-type: none"> <li>· 숏크리트 들뜸</li> <li>· 숏크리트 균열</li> </ul> | 주의관찰 |

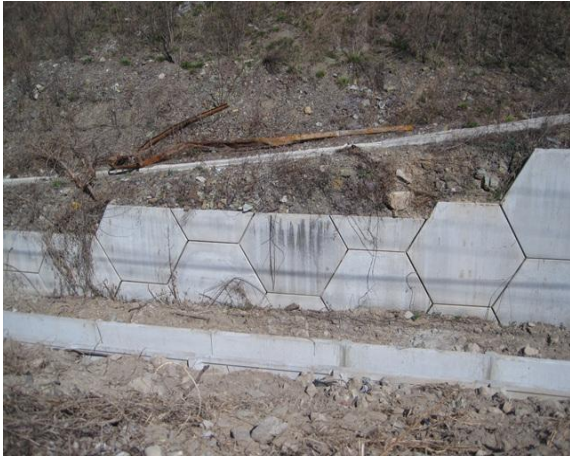
| 위 치 | STA 62.35k 패널 전면부 | 위 치 | STA 62.42k 배수로 |

| 현 황 | 식생 | 현 황 | 균열 (L=0.5m) |

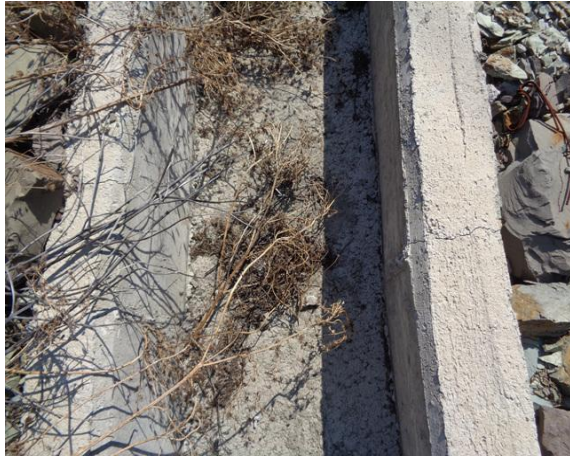
| 구 분 | 점검 결과 | 조치 필요사항 |
|---|---|---|
| 배수 시설 | · 배수로 균열 (L=0.5m) | 균열보수 |

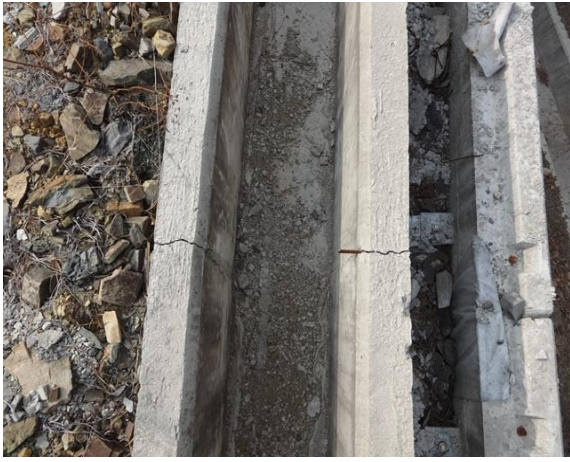
| 위 치 | STA 73.17k 배수로 | 위 치 | STA 73.18k 배수로 |

| 현 황 | 균열(L=1.0m) | 현 황 | 균열(L=1.0m) |

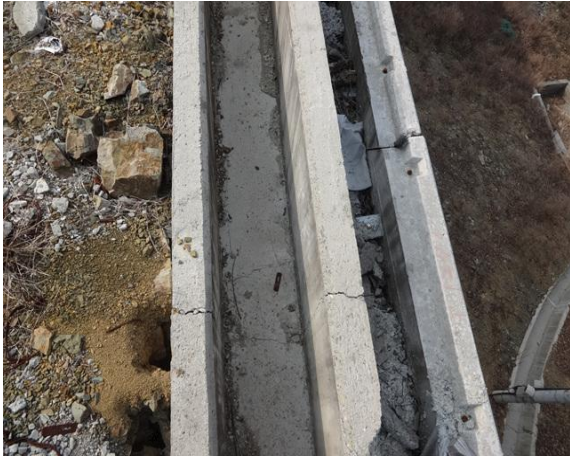
| 위 치 | STA 73.20k 배수로 | 위 치 | STA 73.21k 배수로 |

| 현 황 | 균열(L=1.0m) | 현 황 | 균열(L=1.0m) |

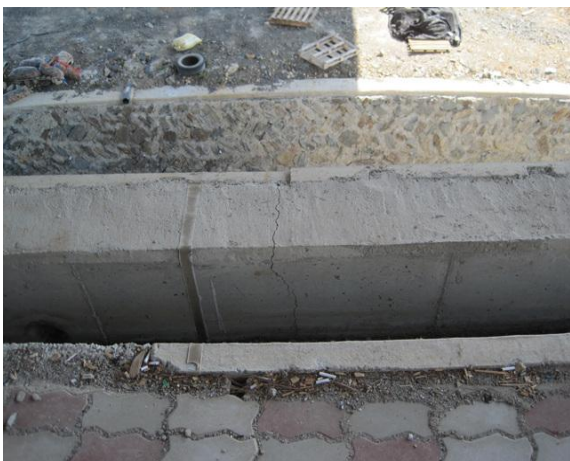
| 위 치 | STA 78.96k 배수로 | 위 치 | STA 78.96k 옹벽 상면 |

| 현 황 | 균열 (L=1.5m) | 현 황 | 들뜸 (A=0.2m*0.3m) |

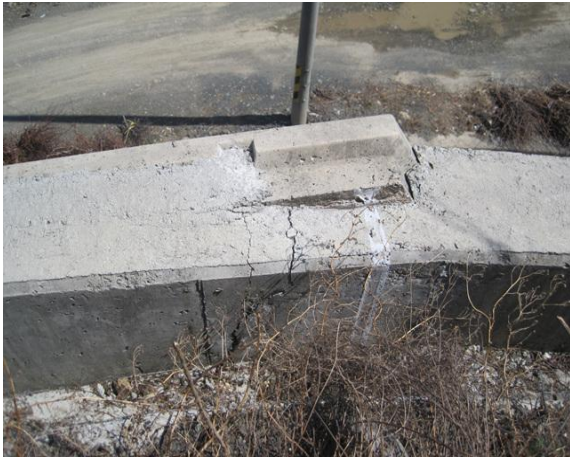
| 위 치 | STA 78.96k 배수로 | 위 치 | STA 78.97k 배수로 |

| 현 황 | 이격 (L=1.5m) | 현 황 | 이격 (L=1.5m) |
