# 하 자 보 고 서

〈 1공구 〉

2019. 06

상주영천고속도로주식회사

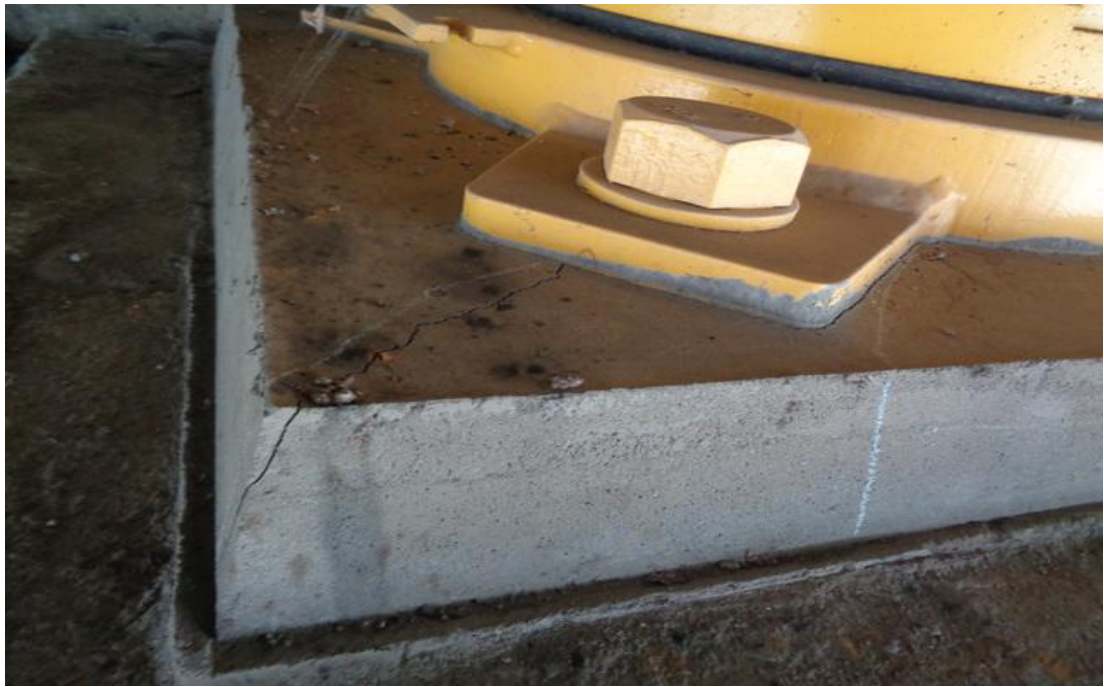
| 사진번호 | 1-BR1-1 | 위 치 | 낙동JCT교 상주방향 |

| NO | 시설물명 | 방향 | 시설물<br>번호 | 위치 | 부재 | 내용 | 단<br>위 | 수량 | 하자<br>담보<br>책임<br>기간 | 조치<br>방법 | 발생 | 공종 | 하자형태 | 사진<br>번호 | 종별 |
|---|---|---|---|---|---|---|---|---|---|---|---|---|---|---|---|
| 1 | 낙동JCT교 | 상주 | BR1 | A1<br>STA0.41k | 교량받침 | 콘크리트<br>박리 | m² | 0.06 | 10 | 하자 | 2017하 | 교량 | 콘크리트<br>파손 | 1 | 1종 |

| 내 용 | STA 0.41k 교량받침 A1 콘크리트 박리 A=0.06㎡ | | |

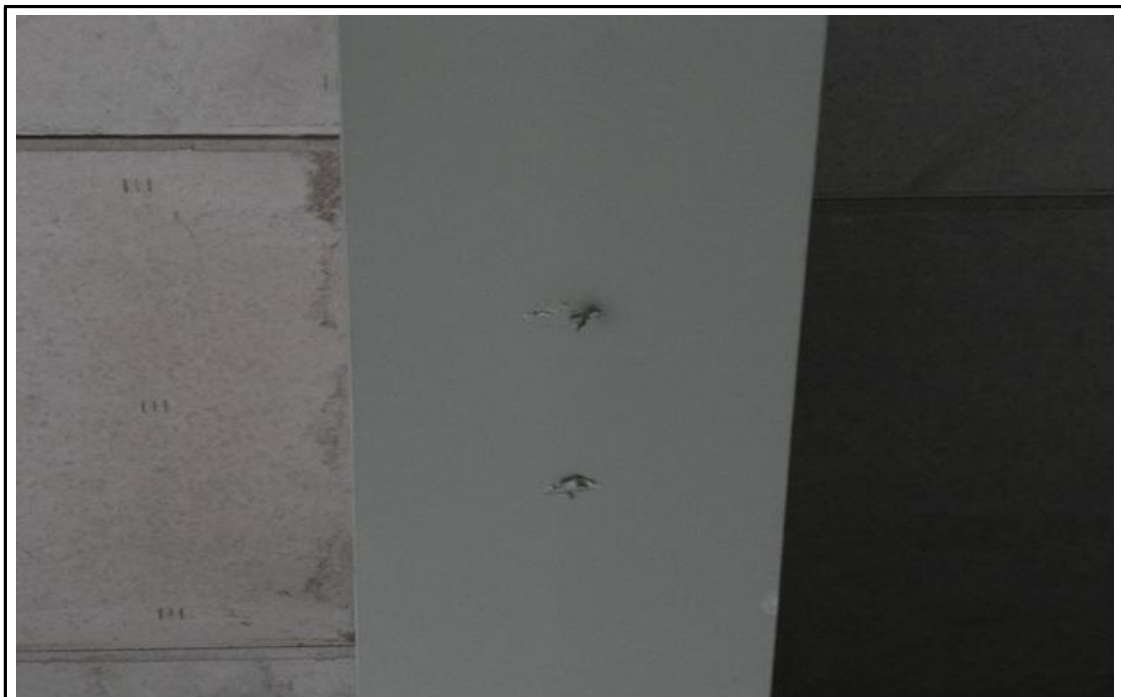
| 사진번호 | 1-BR1-3 | 위 치 | 낙동JCT교 상주방향 |

| NO | 시설물명 | 방향 | 시설물<br>번호 | 위치 | 부재 | 내용 | 단<br>위 | 수량 | 하자<br>담보<br>책임<br>기간 | 조치<br>방법 | 발생 | 공종 | 하자형태 | 사진<br>번호 | 종별 |
|---|---|---|---|---|---|---|---|---|---|---|---|---|---|---|---|
| 3 | 낙동JCT교 | 상주 | BR1 | S1<br>STA0.42k | 거더 | 도장손상 | m² | 0.50 | 1 | 하자 | 2018상 | 교량 | 도장손상 | 3 | 1종 |

| 내 용 | STA 0.42k 세로보 S1 도장손상 A=0.5㎡ | | |

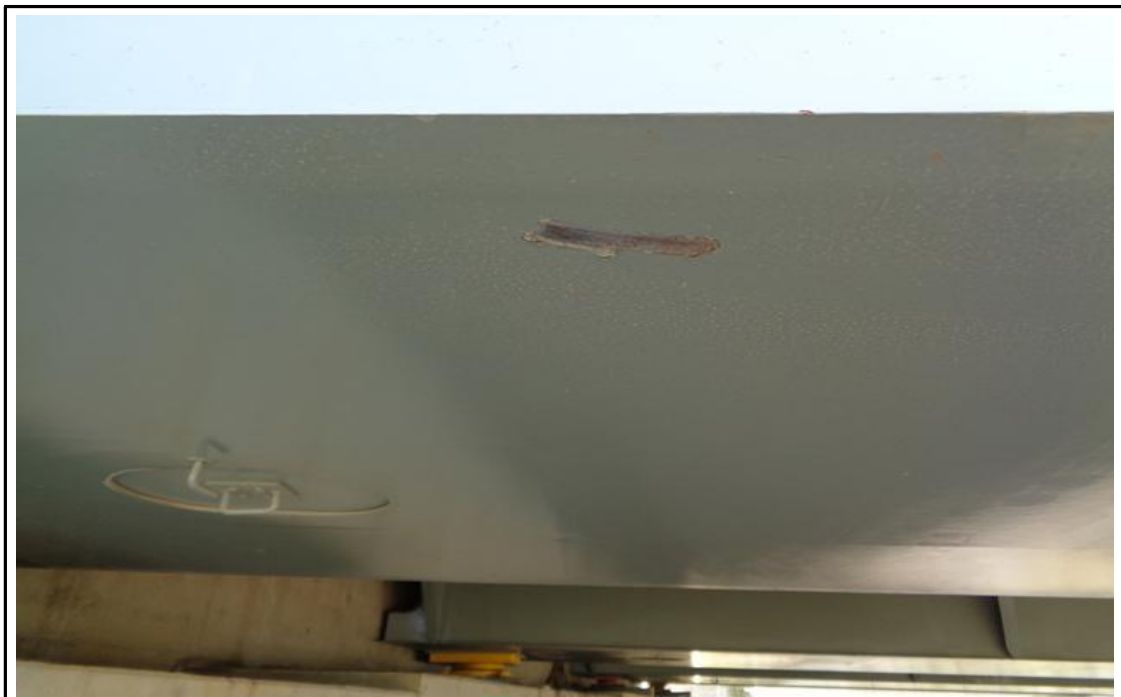
| 사진번호 | 1-BR1-5 | 위 치 | 낙동JCT교 상주방향 |

| NO | 시설물명 | 방향 | 시설물<br>번호 | 위치 | 부재 | 내용 | 단<br>위 | 수량 | 하자<br>담보<br>책임<br>기간 | 조치<br>방법 | 발생 | 공종 | 하자형태 | 사진<br>번호 | 종별 |
|---|---|---|---|---|---|---|---|---|---|---|---|---|---|---|---|
| 5 | 낙동JCT교 | 상주 | BR1 | S3G1<br>STA0.52k | 거더 | 도장손상 | m² | 0.10 | 1 | 하자 | 2018상 | 교량 | 도장손상 | 5 | 1종 |

| 내 용 | STA 0.52k 거더외부 S3 G1 도장손상 A=0.1㎡ | | |

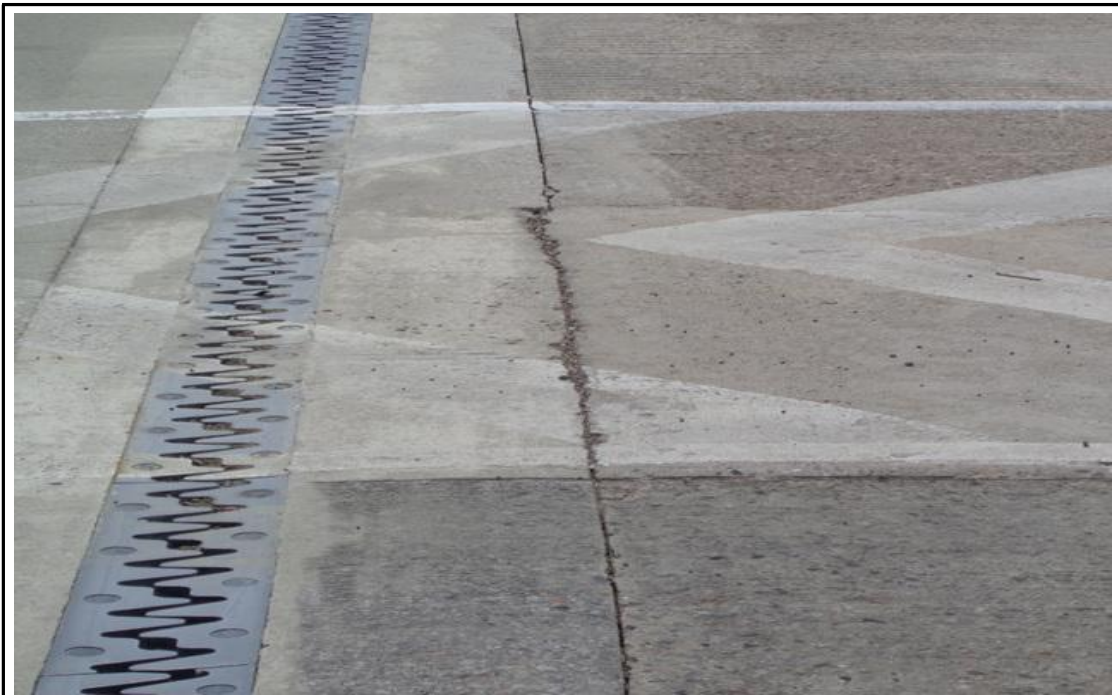
| 사진번호 | 1-BR1-7 | 위 치 | 낙동JCT교 상주방향 |

| NO | 시설물명 | 방향 | 시설물<br>번호 | 위치 | 부재 | 내용 | 단<br>위 | 수량 | 하자<br>담보<br>책임<br>기간 | 조치<br>방법 | 발생 | 공종 | 하자형태 | 사진<br>번호 | 종별 |
|---|---|---|---|---|---|---|---|---|---|---|---|---|---|---|---|
| 7 | 낙동JCT교 | 상주 | BR1 | A1<br>STA0.41k | 신축이음 | 후타재 박락 | m² | 0.20 | 2 | 하자 | 2019상 | 교량 | 콘크리트<br>파손 | 7 | 1종 |

| 내 용 | STA 0.41k 신축이음 A1 후타재 박락 A=0.2㎡ | | |

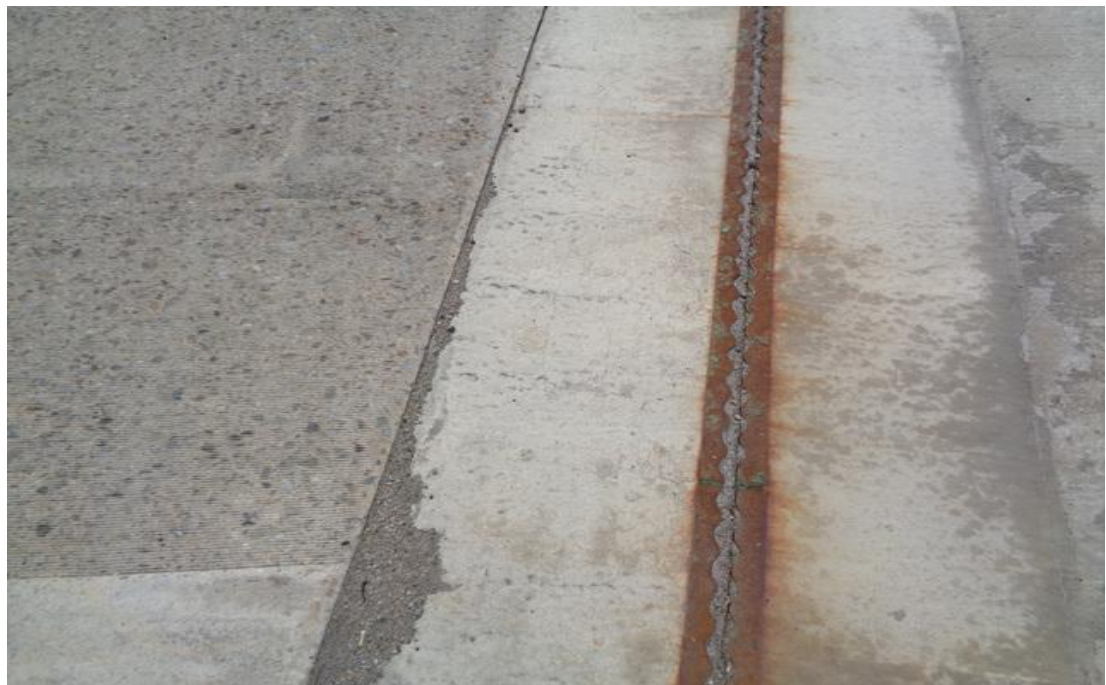
| 사진번호 | 1-BR1-8 | 위 치 | 낙동JCT교 상주방향 |

| NO | 시설물명 | 방향 | 시설물<br>번호 | 위치 | 부재 | 내용 | 단<br>위 | 수량 | 하자<br>담보<br>책임<br>기간 | 조치<br>방법 | 발생 | 공종 | 하자형태 | 사진<br>번호 | 종별 |
|---|---|---|---|---|---|---|---|---|---|---|---|---|---|---|---|
| 8 | 낙동JCT교 | 상주 | BR1 | A2<br>STA0.53k | 신축이음 | 후타재<br>망상균열 | m² | 2.40 | 2 | 하자 | 2019상 | 교량 | 망상균열 | 8 | 1종 |

| 내 용 | STA 0.53k 신축이음 A2 후타재 망상균열 A=2.4㎡ | | |

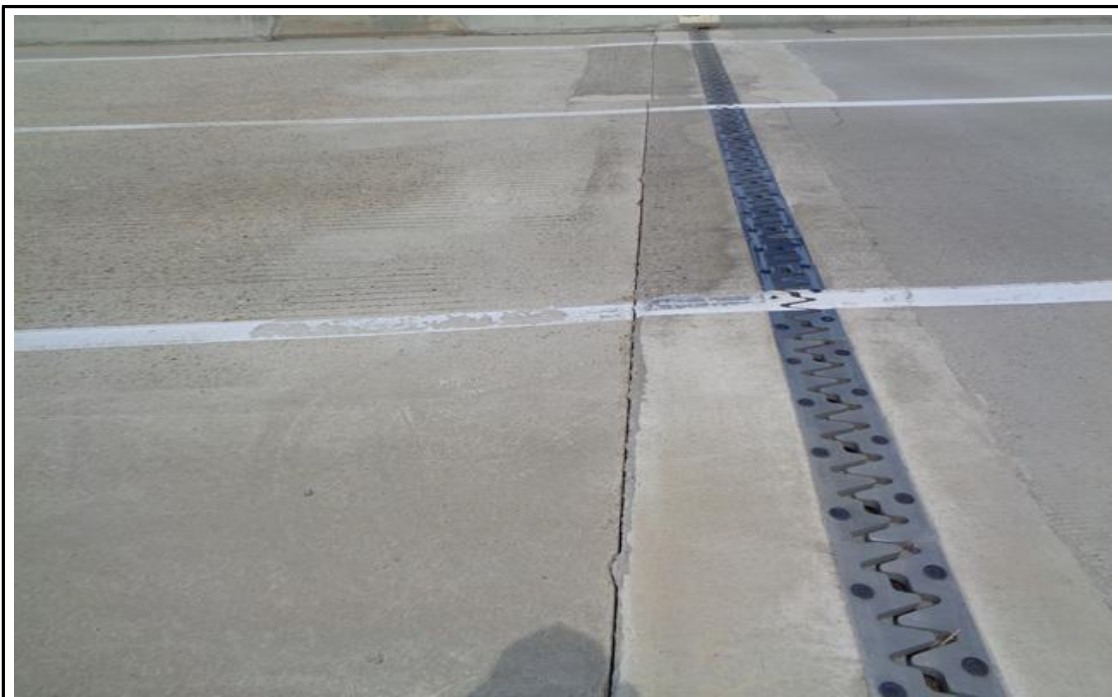
| 사진번호 | 1-BR1-9 | 위 치 | 낙동JCT교 영천방향 |

| NO | 시설물명 | 방향 | 시설물<br>번호 | 위치 | 부재 | 내용 | 단<br>위 | 수량 | 하자<br>담보<br>책임<br>기간 | 조치<br>방법 | 발생 | 공종 | 하자형태 | 사진<br>번호 | 종별 |
|---|---|---|---|---|---|---|---|---|---|---|---|---|---|---|---|
| 9 | 낙동JCT교 | 영천 | BR1 | A1<br>STA0.41k | 신축이음 | 후타재<br>접속부 이격 | cm | 1.00 | 2 | 하자 | 2019상 | 교량 | 기타 | 9 | 1종 |

| 내 용 | STA 0.41k 신축이음 A1 후타재 접속부 이격 T=1.0cm | | |

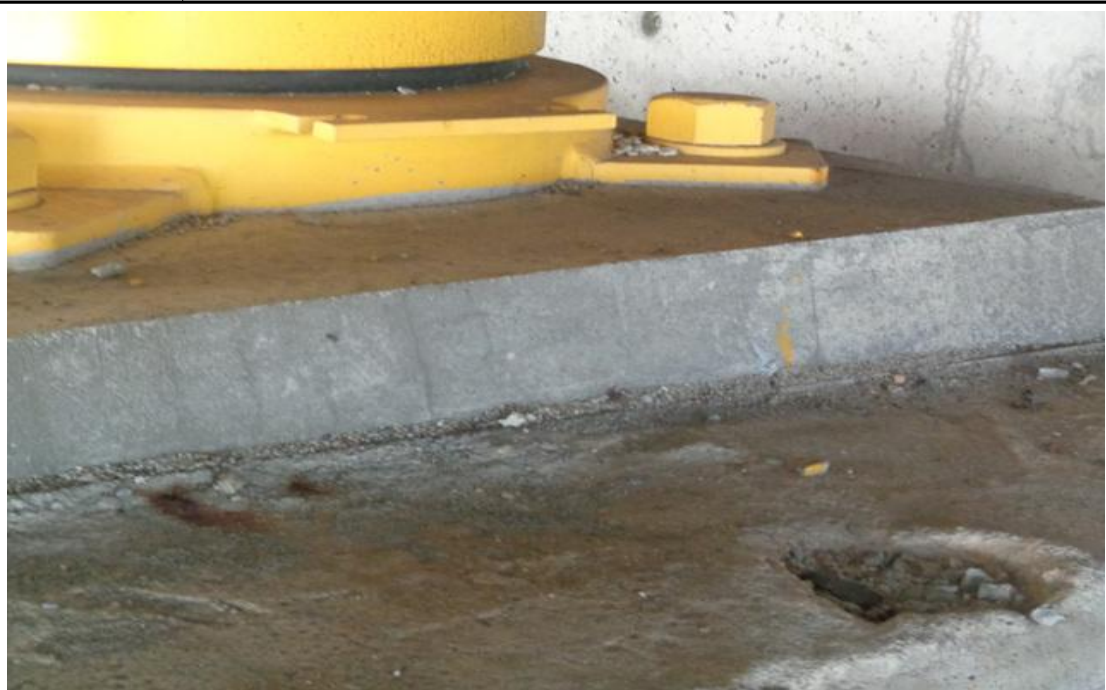
| 사진번호 | 1-BR1-10 | 위 치 | 낙동JCT교 |

| NO | 시설물명 | 방향 | 시설물<br>번호 | 위치 | 부재 | 내용 | 단<br>위 | 수량 | 하자<br>담보<br>책임<br>기간 | 조치<br>방법 | 발생 | 공종 | 하자형태 | 사진<br>번호 | 종별 |
|---|---|---|---|---|---|---|---|---|---|---|---|---|---|---|---|
| 10 | 낙동JCT교 | - | BR1 | A1<br>STA0.41k | 교량받침 | 무수축물탈<br>균열 | m | 0.40 | 2 | 하자 | 2019상 | 교량 | 균열0.3<br>mm미만 | 10 | 1종 |

| 내 용 | STA 0.41k 교량받침 A1 무수축물탈 균열 L=0.4m | | |

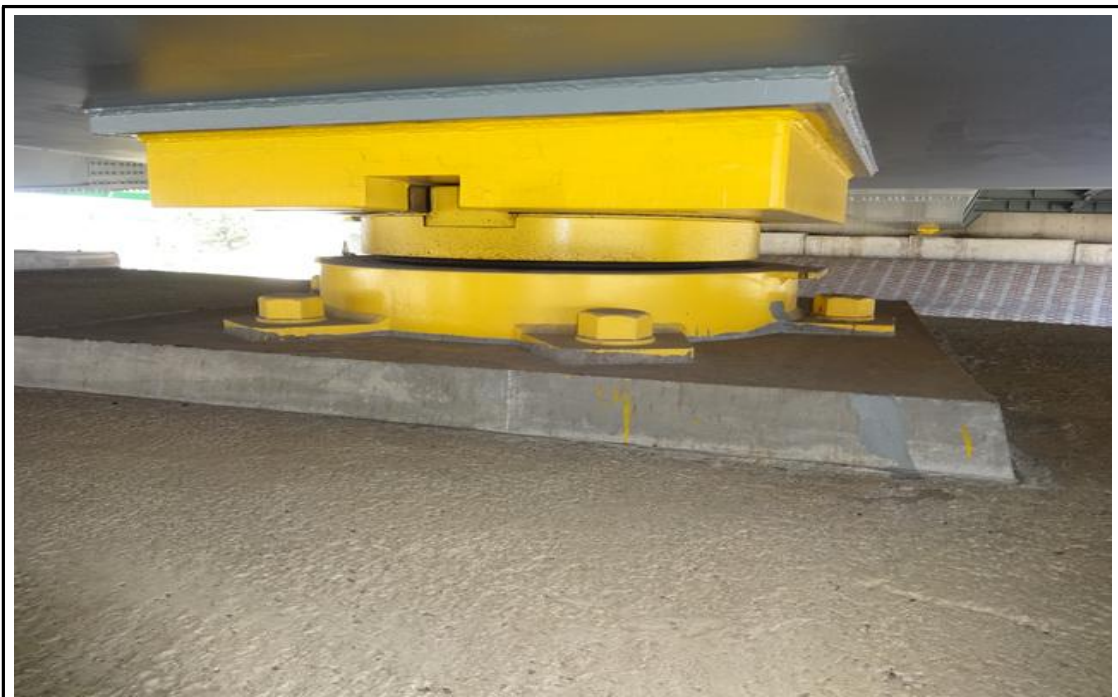
| 사진번호 | 1-BR1-11 | 위 치 | 낙동JCT교 |

| NO | 시설물명 | 방향 | 시설물<br>번호 | 위치 | 부재 | 내용 | 단<br>위 | 수량 | 하자<br>담보<br>책임<br>기간 | 조치<br>방법 | 발생 | 공종 | 하자형태 | 사진<br>번호 | 종별 |
|---|---|---|---|---|---|---|---|---|---|---|---|---|---|---|---|
| 11 | 낙동JCT교 | - | BR1 | P1<br>STA0.45k | 교량받침 | 무수축물탈<br>균열 | m | 0.40 | 2 | 하자 | 2019상 | 교량 | 균열0.3<br>mm미만 | 11 | 1종 |

| 내 용 | STA 0.45k 교량받침 P1 무수축물탈 균열 L=0.4m | | |

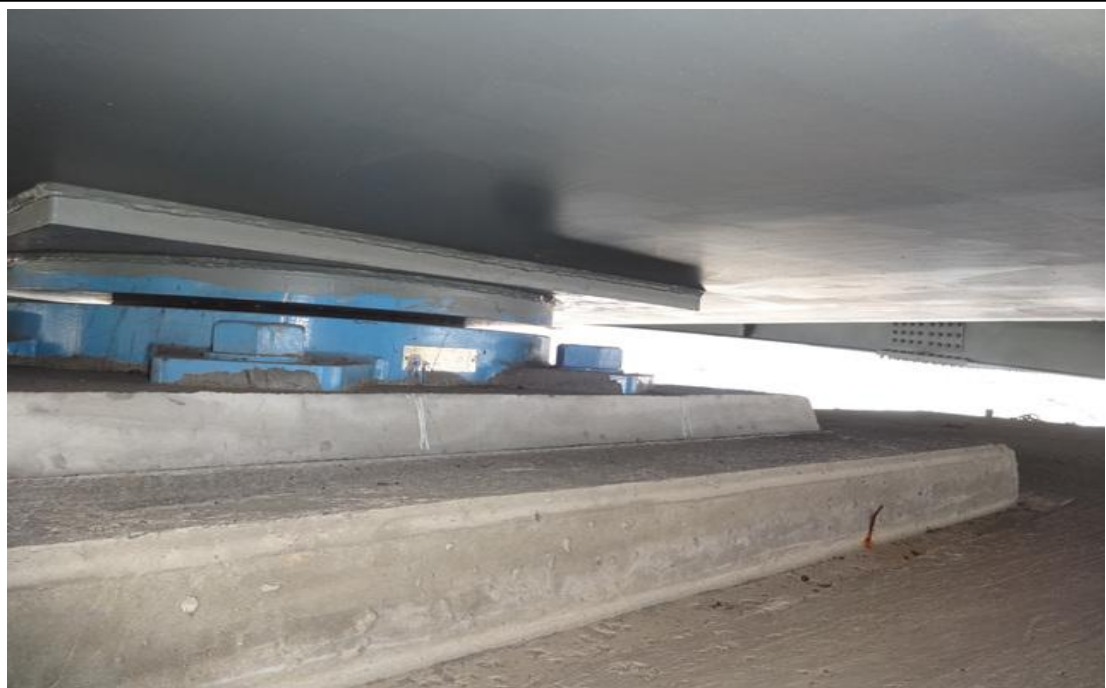
| 사진번호 | 1-BR1-12 | 위 치 | 낙동JCT교 |

| NO | 시설물명 | 방향 | 시설물<br>번호 | 위치 | 부재 | 내용 | 단<br>위 | 수량 | 하자<br>담보<br>책임<br>기간 | 조치<br>방법 | 발생 | 공종 | 하자형태 | 사진<br>번호 | 종별 |
|---|---|---|---|---|---|---|---|---|---|---|---|---|---|---|---|
| 12 | 낙동JCT교 | - | BR1 | P2<br>STA0.49k | 교량받침 | 무수축물탈<br>균열 | m | 0.60 | 2 | 하자 | 2019상 | 교량 | 균열0.3<br>mm미만 | 12 | 1종 |

| 내 용 | STA 0.49k 교량받침 P2 무수축물탈 균열 L=0.6m | | |

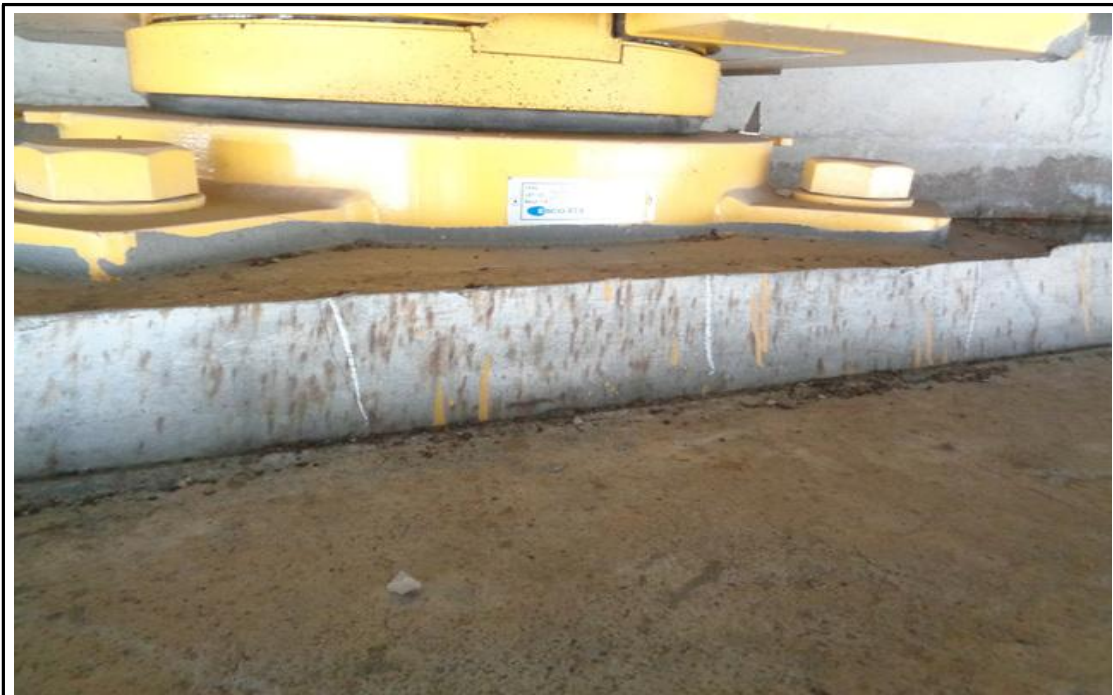
| 사진번호 | 1-BR1-13 | 위 치 | 낙동JCT교 |

| NO | 시설물명 | 방향 | 시설물<br>번호 | 위치 | 부재 | 내용 | 단<br>위 | 수량 | 하자<br>담보<br>책임<br>기간 | 조치<br>방법 | 발생 | 공종 | 하자형태 | 사진<br>번호 | 종별 |
|---|---|---|---|---|---|---|---|---|---|---|---|---|---|---|---|
| 13 | 낙동JCT교 | - | BR1 | A2<br>STA0.53k | 교량받침 | 무수축물탈<br>균열 | m | 0.60 | 2 | 하자 | 2019상 | 교량 | 균열0.3<br>mm미만 | 13 | 1종 |

| 내 용 | STA 0.53k 교량받침 A2 무수축물탈 균열 L=0.6m | | |

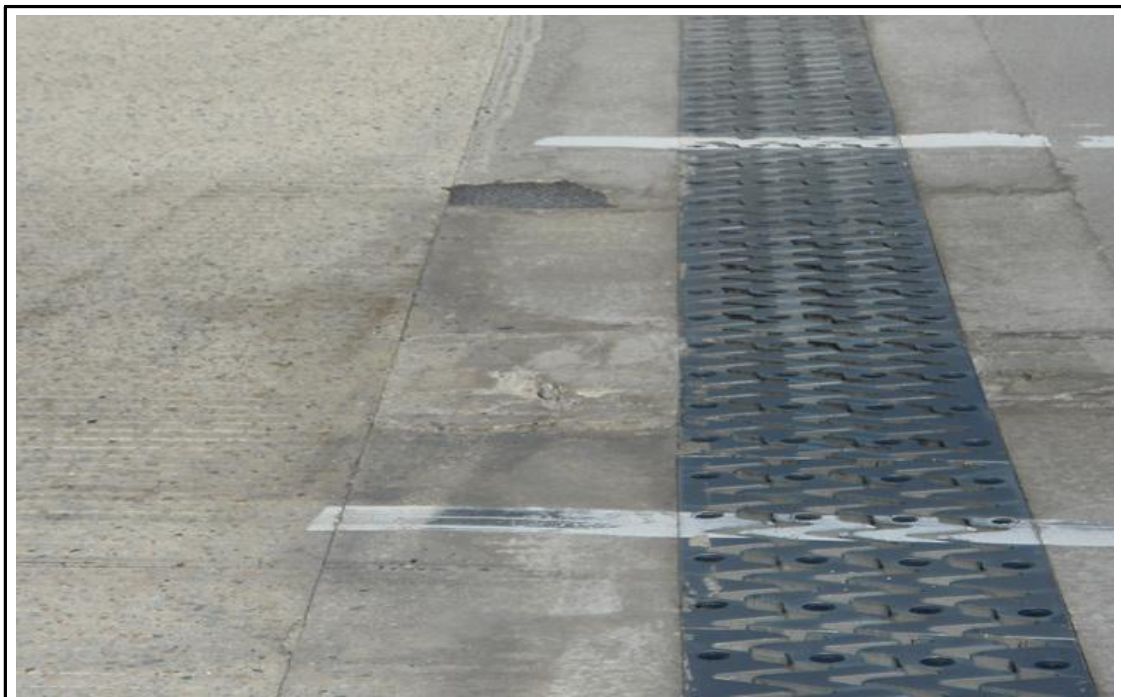
| 사진번호 | 1-BR2-3 | 위 치 | 상촌교 영천방향 |

| NO | 시설물명 | 방향 | 시설물<br>번호 | 위치 | 부재 | 내용 | 단<br>위 | 수량 | 하자<br>담보<br>책임<br>기간 | 조<br>치<br>방<br>법 | 발<br>생 | 공<br>종 | 하자형태 | 사<br>진<br>번<br>호 | 종<br>별 |
|---|---|---|---|---|---|---|---|---|---|---|---|---|---|---|---|
| 16 | 상촌교 | 영천 | BR2 | A1<br>STA2.72k | 신축이음 | 후타재파손 | m² | 0.35 | 2 | 완료 | 2017하 | 교량 | 콘크리트<br>파손 | 3 | 2종 |

| 내 용 | STA 2.72k 신축이음 A1 후타재파손 A=0.35㎡ | | |

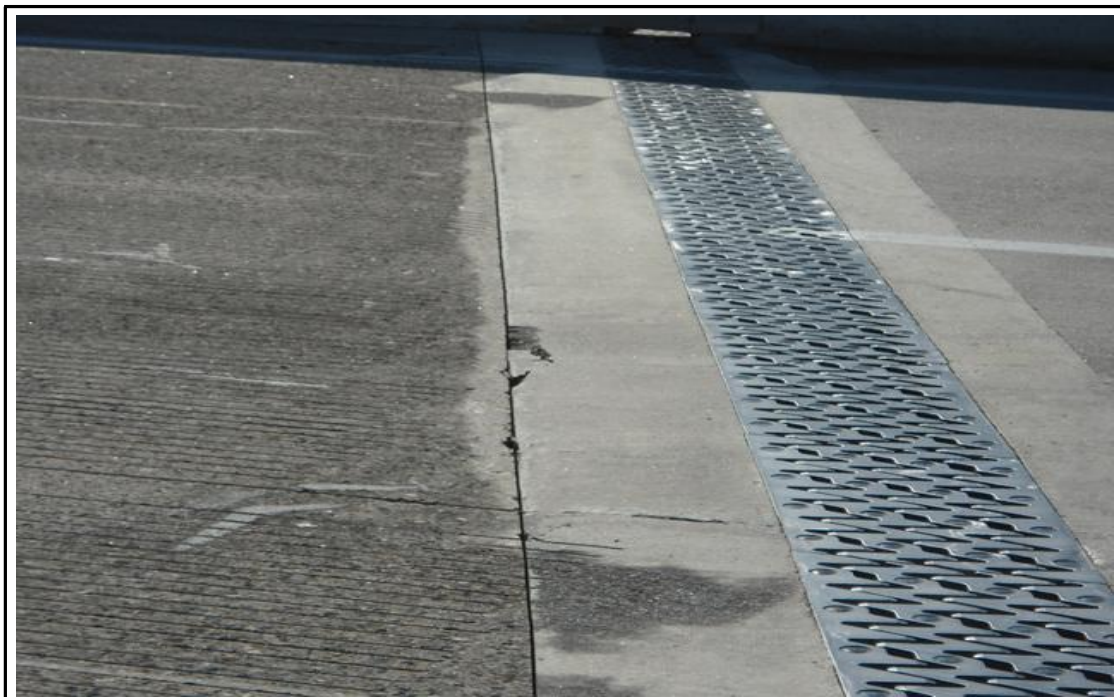
| 사진번호 | 1-BR2-4 | 위 치 | 상촌교 상주방향 |

| NO | 시설물명 | 방향 | 시설물<br>번호 | 위치 | 부재 | 내용 | 단<br>위 | 수량 | 하자<br>담보<br>책임<br>기간 | 조<br>치<br>방<br>법 | 발<br>생 | 공<br>종 | 하자형태 | 사<br>진<br>번<br>호 | 종<br>별 |
|---|---|---|---|---|---|---|---|---|---|---|---|---|---|---|---|
| 17 | 상촌교 | 상주 | BR2 | A2<br>STA3.16k | 신축이음 | 후타재파손 | m² | 0.35 | 2 | 완료 | 2018상 | 교량 | 콘크리트<br>파손 | 4 | 2종 |

| 내 용 | STA 3.16k 신축이음 A2 후타재파손 A=0.35㎡ | | |

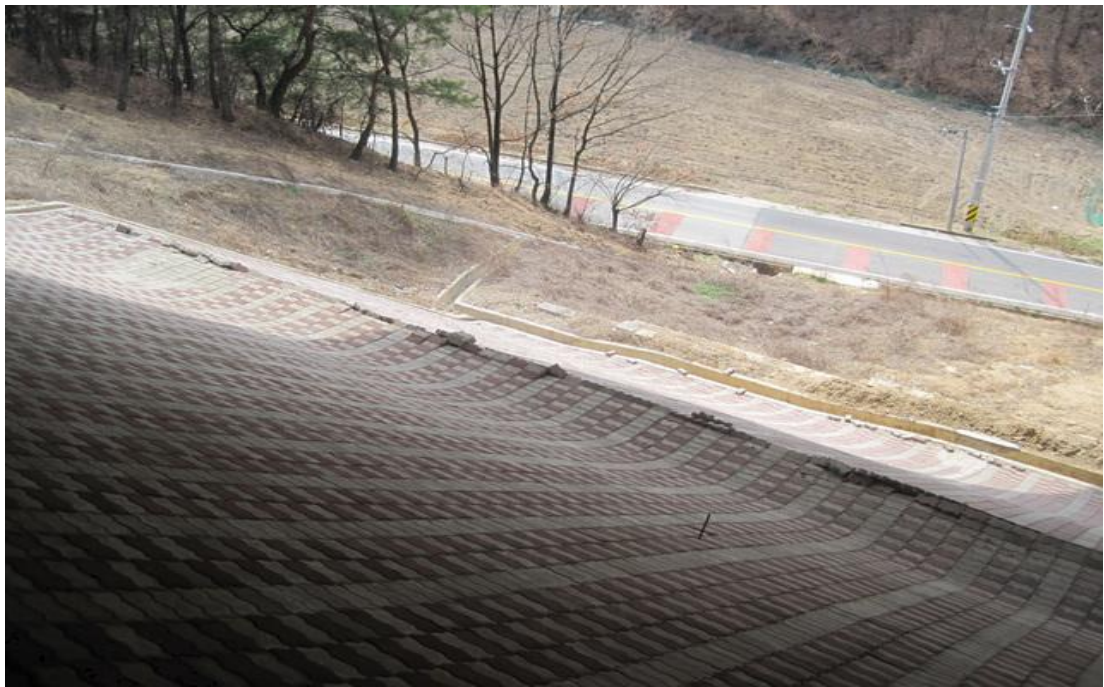
| 사진번호 | 1-BR2-5 | 위 치 | 상촌교 영천방향 |

| NO | 시설물명 | 방향 | 시설물<br>번호 | 위치 | 부재 | 내용 | 단<br>위 | 수량 | 하자<br>담보<br>책임<br>기간 | 조<br>치<br>방<br>법 | 발<br>생 | 공<br>종 | 하자형태 | 사<br>진<br>번<br>호 | 종<br>별 |
|---|---|---|---|---|---|---|---|---|---|---|---|---|---|---|---|
| 18 | 상촌교 | 영천 | BR2 | A2<br>STA3.16k | 교대 | 보호블럭밀림 | E<br>A | 300.00 | 1 | 하자 | 2018상 | 교량 | 보호블럭<br>밀림 | 5 | 2종 |

| 내 용 | STA 3.16k 교대 A2 법면 보호블럭 밀림 300EA | | |

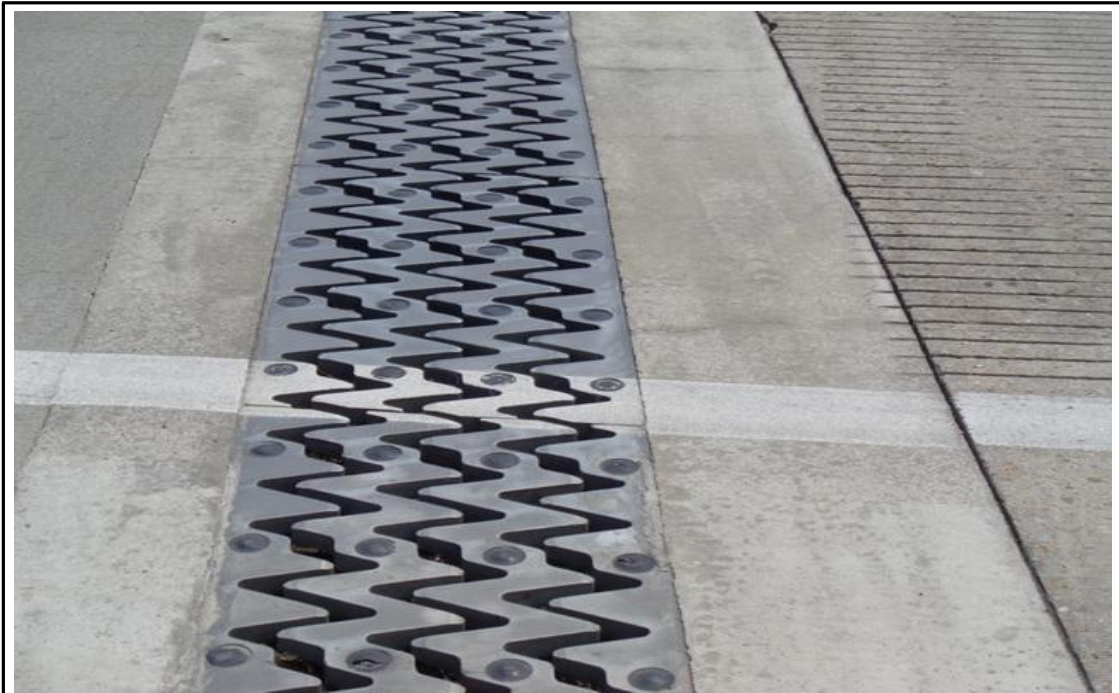
| 사진번호 | 1-BR2-7 | 위 치 | 상촌교 상주방향, 영천방향 |

| NO | 시설물명 | 방향 | 시설물<br>번호 | 위치 | 부재 | 내용 | 단<br>위 | 수량 | 하자<br>담보<br>책임<br>기간 | 조<br>치<br>방<br>법 | 발<br>생 | 공<br>종 | 하자형태 | 사<br>진<br>번<br>호 | 종<br>별 |
|---|---|---|---|---|---|---|---|---|---|---|---|---|---|---|---|
| 20 | 상촌교 | 상주<br>영천 | BR2 | A1<br>STA2.72k | 신축이음 | 후타재 균열 | m | 5.60 | 2 | 하자 | 2019상 | 교량 | 균열0.3<br>mm미만 | 7 | 2종 |

| 내 용 | STA 2.72k 신축이음 A1 후타재 균열 L=5.6m | | |

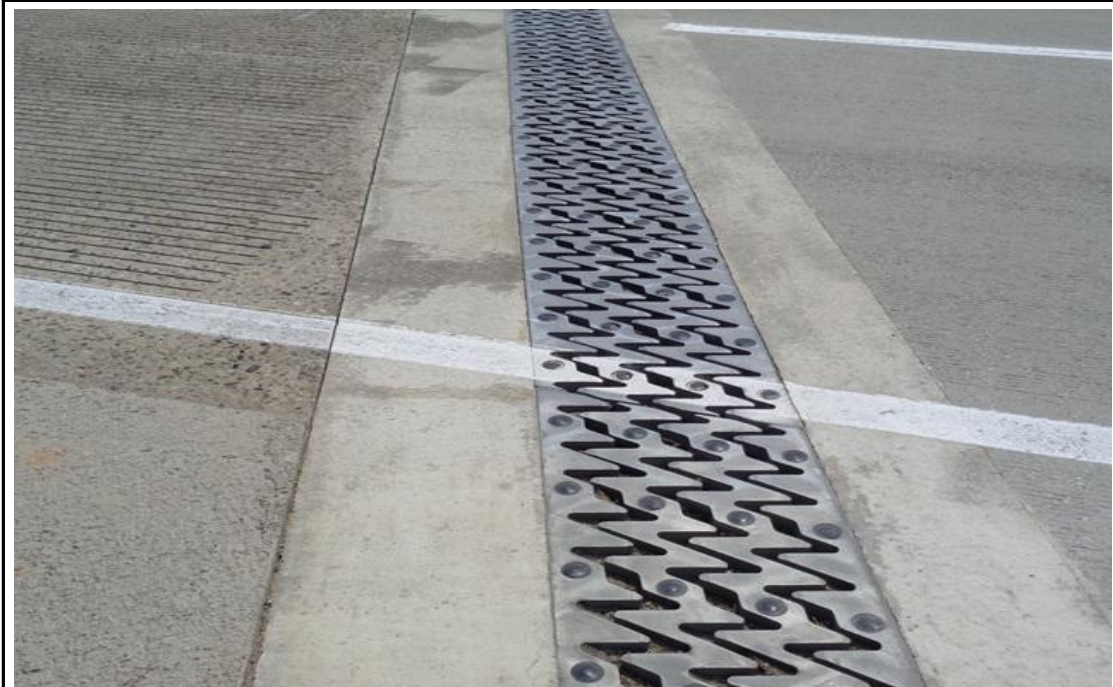
| 사진번호 | 1-BR2-8 | 위 치 | 상촌교 영천방향 |

| NO | 시설물명 | 방향 | 시설물<br>번호 | 위치 | 부재 | 내용 | 단<br>위 | 수량 | 하자<br>담보<br>책임<br>기간 | 조<br>치<br>방<br>법 | 발<br>생 | 공<br>종 | 하자형태 | 사<br>진<br>번<br>호 | 종<br>별 |
|---|---|---|---|---|---|---|---|---|---|---|---|---|---|---|---|
| 21 | 상촌교 | 영천 | BR2 | A2<br>STA3.16k | 신축이음 | 후타재 균열 | m | 3.60 | 2 | 하자 | 2019상 | 교량 | 균열0.3<br>mm미만 | 8 | 2종 |

| 내 용 | STA 3.16k 신축이음 A2 후타재 균열 L=3.6m | | |

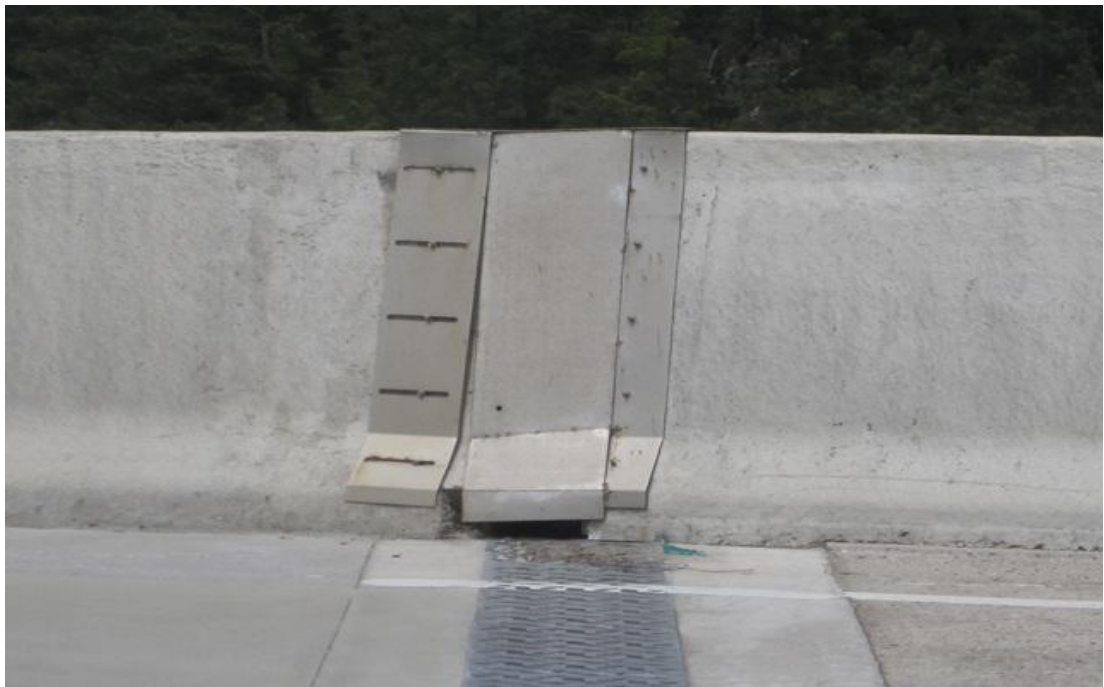
| 사진번호 | 1-BR2-9 | 위 치 | 상촌교 영천방향 |

| NO | 시설물명 | 방향 | 시설물<br>번호 | 위치 | 부재 | 내용 | 단<br>위 | 수량 | 하자<br>담보<br>책임<br>기간 | 조<br>치<br>방<br>법 | 발<br>생 | 공<br>종 | 하자형태 | 사<br>진<br>번<br>호 | 종<br>별 |
|---|---|---|---|---|---|---|---|---|---|---|---|---|---|---|---|
| 22 | 상촌교 | 영천 | BR2 | A2<br>STA3.16k | 신축이음 | 차수판 설치<br>불량 | EA | 4.00 | 2 | 하자 | 2019상 | 교량 | 기타 | 9 | 2종 |

| 내 용 | STA 3.16k 신축이음 A1 차수판 설치불량 및 볼트 체결불량 | | |

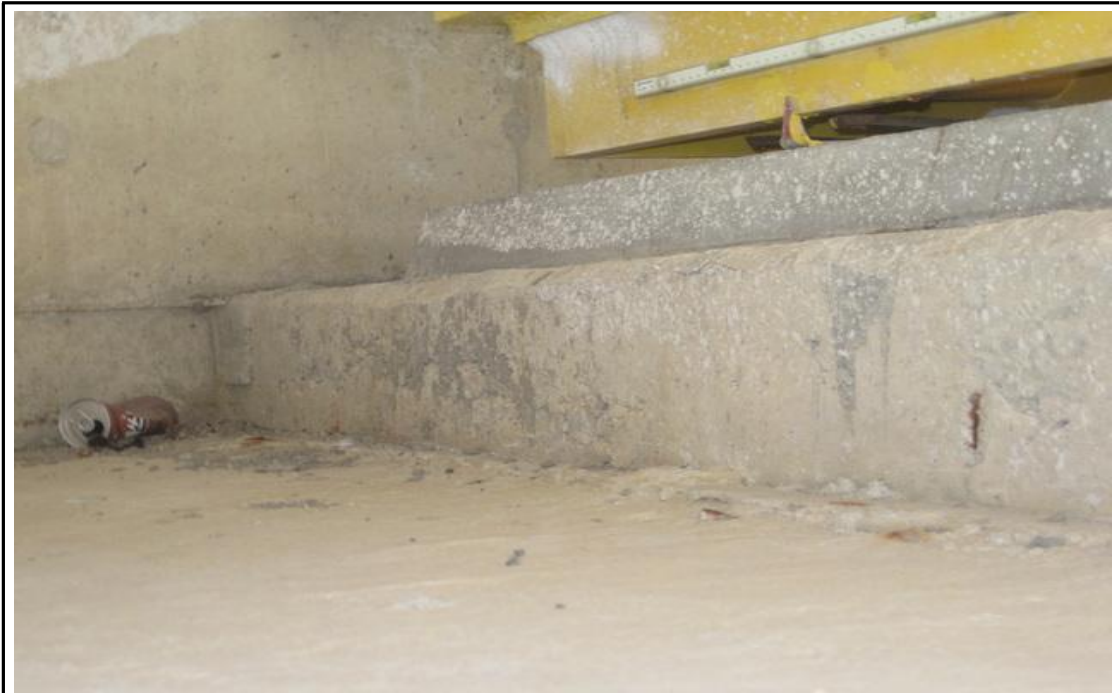
| 사진번호 | 1-BR2-11 | 위 치 | 상촌교 영천방향 |

| NO | 시설물명 | 방향 | 시설물<br>번호 | 위치 | 부재 | 내용 | 단<br>위 | 수량 | 하자<br>담보<br>책임<br>기간 | 조<br>치<br>방<br>법 | 발<br>생 | 공<br>종 | 하자형태 | 사<br>진<br>번<br>호 | 종<br>별 |
|---|---|---|---|---|---|---|---|---|---|---|---|---|---|---|---|
| 24 | 상촌교 | 영천 | BR2 | A2<br>STA3.16k | 교량받침 | 받침콘크리트<br>재료분리 | m² | 0.10 | 2 | 하자 | 2019상 | 교량 | 콘크리트<br>손상 | 11 | 2종 |

| 내 용 | STA 3.16k 교량받침 A2 받침콘크리트 재료분리 A=0.1㎡ | | |

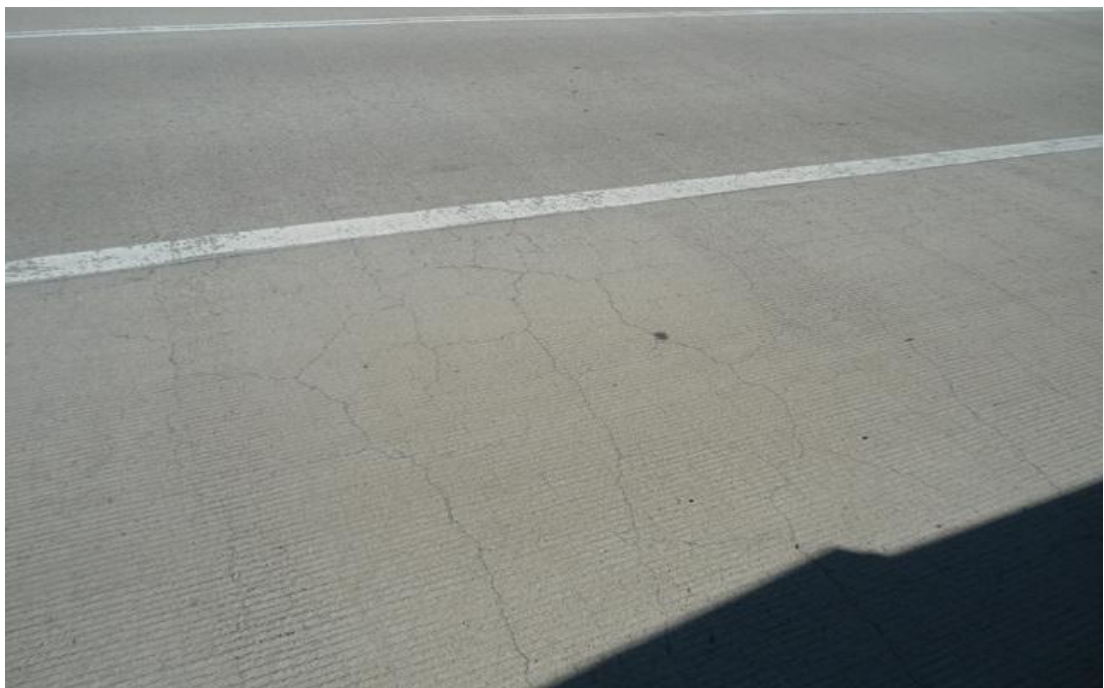
| 사진번호 | 1-BR3-2 | 위 치 | 양지교 상주방향 |

| NO | 시설물명 | 방향 | 시설물<br>번호 | 위치 | 부재 | 내용 | 단<br>위 | 수량 | 하자<br>담보<br>책임<br>기간 | 조<br>치<br>방<br>법 | 발<br>생 | 공<br>종 | 하자형태 | 사<br>진<br>번<br>호 | 종<br>별 |
|---|---|---|---|---|---|---|---|---|---|---|---|---|---|---|---|
| 26 | 양지교 | 상주 | BR3 | S1~S5<br>STA4.01k | 교면포장 | 망상균열 | m² | 270.00 | 2 | 하자 | 2017하 | 교량 | 포장균열 | 2 | 2종 |

| 내 용 | STA 4.01k 교면포장 S1~S5 망상균열 A=270.0㎡ | | |

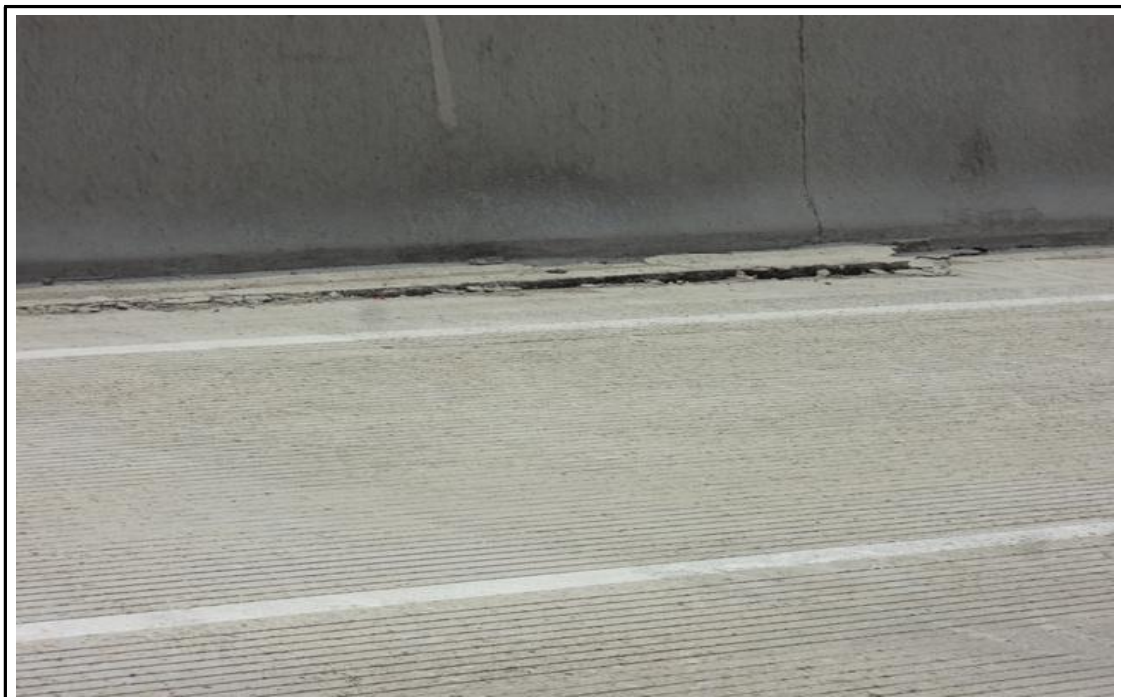
| 사진번호 | 1-BR3-3 | 위 치 | 양지교 상주방향 |

| NO | 시설물명 | 방향 | 시설물<br>번호 | 위치 | 부재 | 내용 | 단<br>위 | 수량 | 하자<br>담보<br>책임<br>기간 | 조<br>치<br>방<br>법 | 발<br>생 | 공<br>종 | 하자형태 | 사<br>진<br>번<br>호 | 종<br>별 |
|---|---|---|---|---|---|---|---|---|---|---|---|---|---|---|---|
| 27 | 양지교 | 상주 | BR3 | S1~S5<br>STA4.01k | 교면포장 | 콘크리트<br>파손 | m² | 225.00 | 2 | 완료 | 2017하 | 교량 | 포장파손 | 3 | 2종 |

| 내 용 | 교면포장 S1~S5 콘크리트 파손 L=225.0m | | |

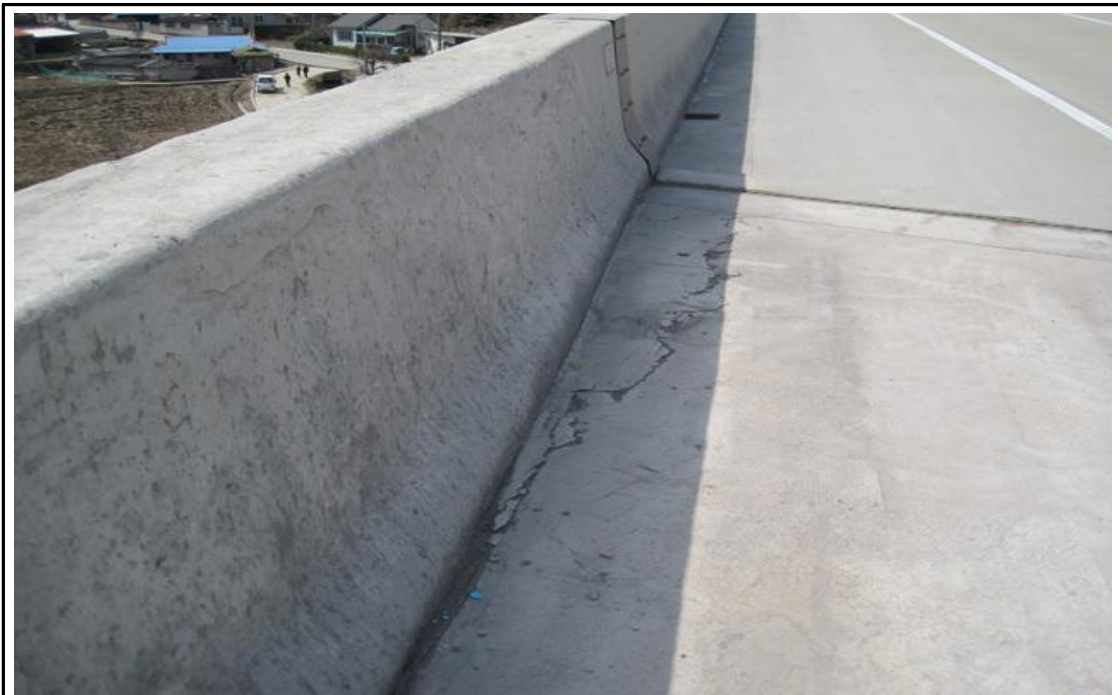
| 사진번호 | 1-BR3-4 | 위 치 | 양지교 영천방향 |

| NO | 시설물명 | 방향 | 시설물<br>번호 | 위치 | 부재 | 내용 | 단<br>위 | 수량 | 하자<br>담보<br>책임<br>기간 | 조<br>치<br>방<br>법 | 발<br>생 | 공<br>종 | 하자형태 | 사<br>진<br>번<br>호 | 종<br>별 |
|---|---|---|---|---|---|---|---|---|---|---|---|---|---|---|---|
| 28 | 양지교 | 영천 | BR3 | S5<br>STA4.24k | 교면포장 | 접속슬래브<br>파손 | m² | 1.50 | 2 | 하자 | 2019상 | 교량 | 포장파손 | 4 | 2종 |

| 내 용 | STA 4.24k 교면포장 S5 접속슬래브 파손 A=1.5㎡ | | |

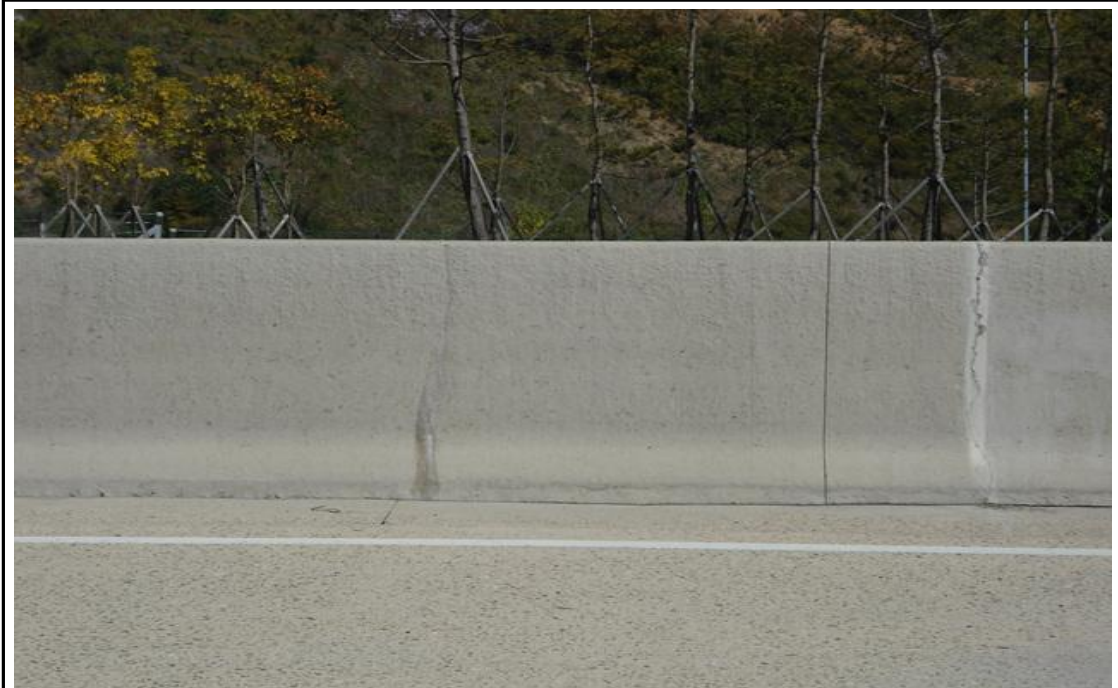
| 사진번호 | 1-BR3-5 | 위 치 | 양지교 상주방향, 영천방향 |

| 내 용 | STA 4.01k 방호벽 S1~S5 균열 L=2.0m | | |

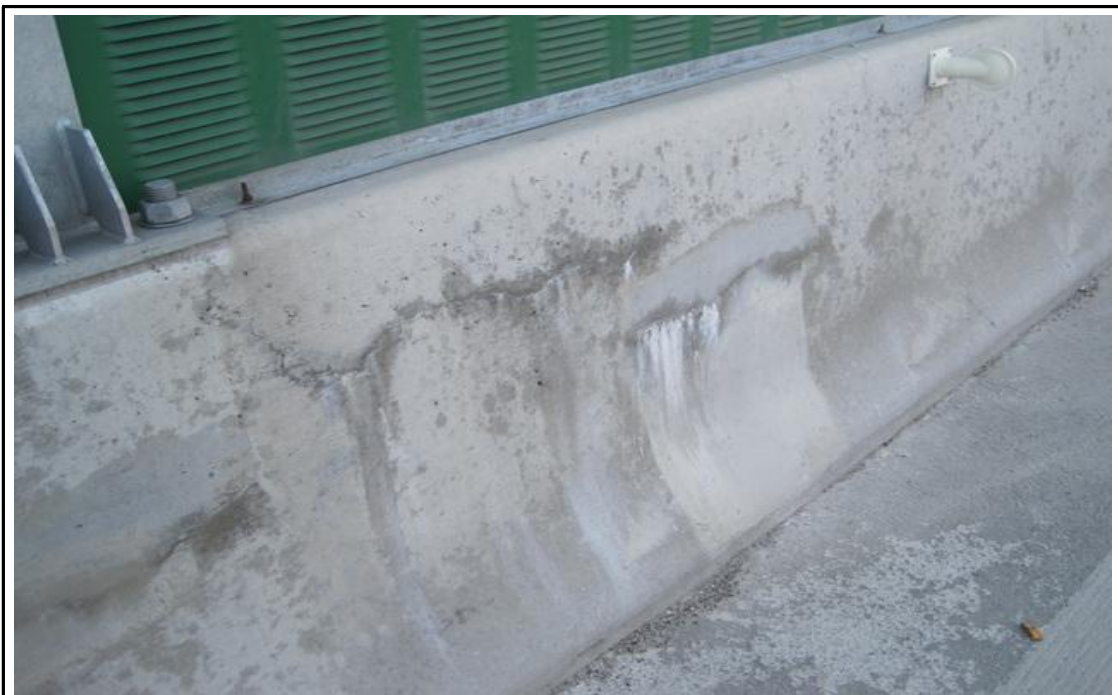
| 사진번호 | 1-BR3-6 | 위 치 | 양지교 상주방향, 영천방향 |

| 내 용 | STA 4.01k 방호벽 S1~S5 균열부 백태 A=12.6㎡ | | |

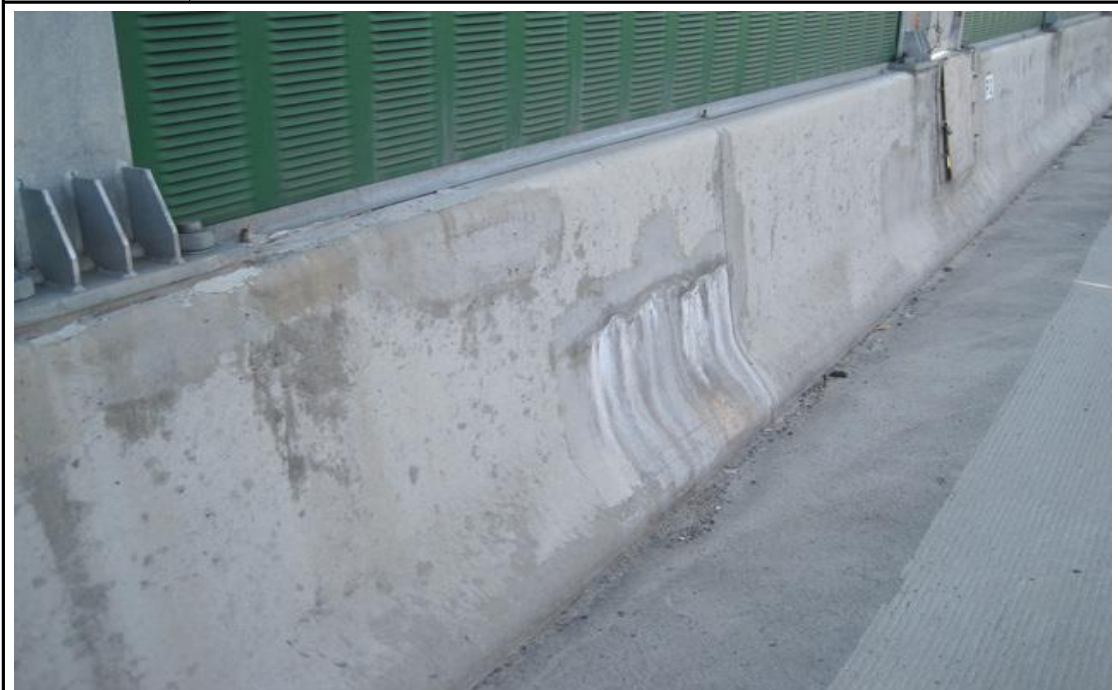
| 사진번호 | 1-BR3-7 | 위 치 | 양지교 상주방향, 영천방향 |

| 내 용 | STA 4.01k 방호벽 S1~S5 백태 A=1.8㎡ | | |

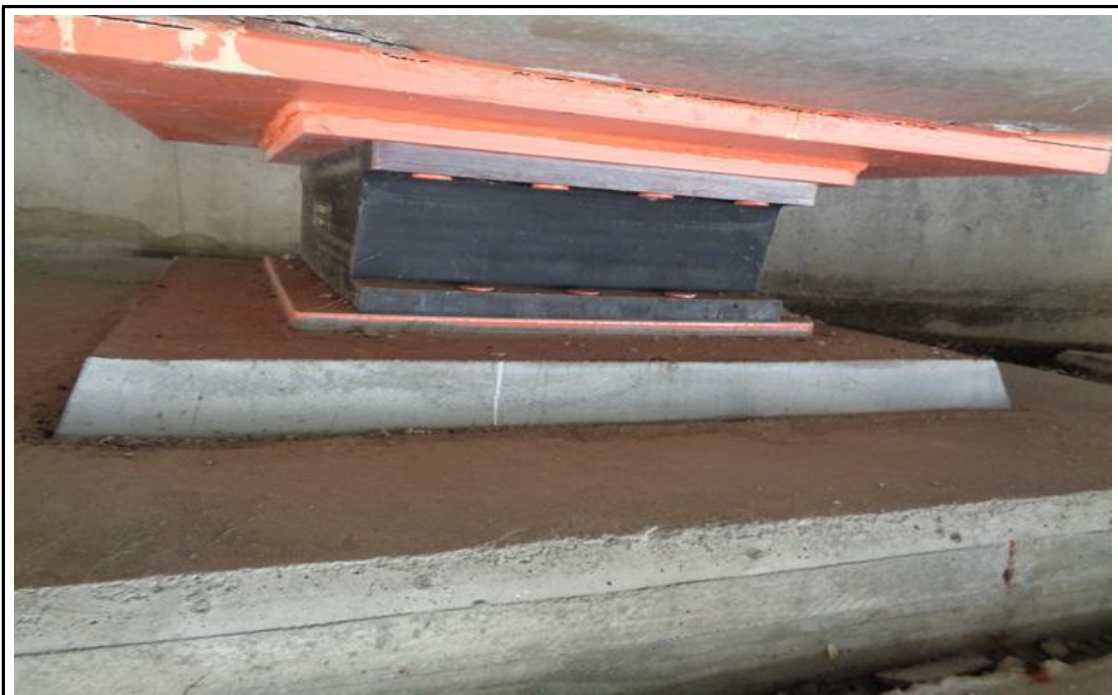
| 사진번호 | 1-BR3-8 | 위 치 | 양지교 상주방향, 영천방향 |

| 내 용 | STA 4.01k 교량받침 A1 무수축물탈 균열 L=1.9m | | |

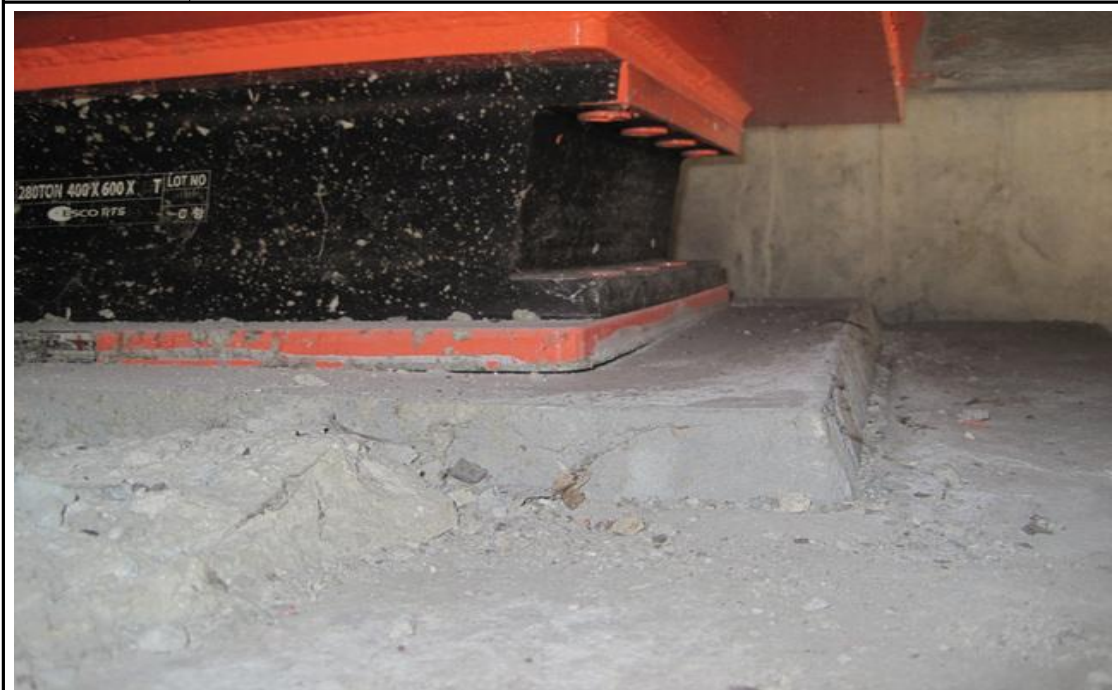
| 사진번호 | 1-BR3-9 | 위 치 | 양지교 영천방향 |

| 내 용 | STA 4.01k 교량받침 A1 하부플레이트 접속부 들뜸 | | |

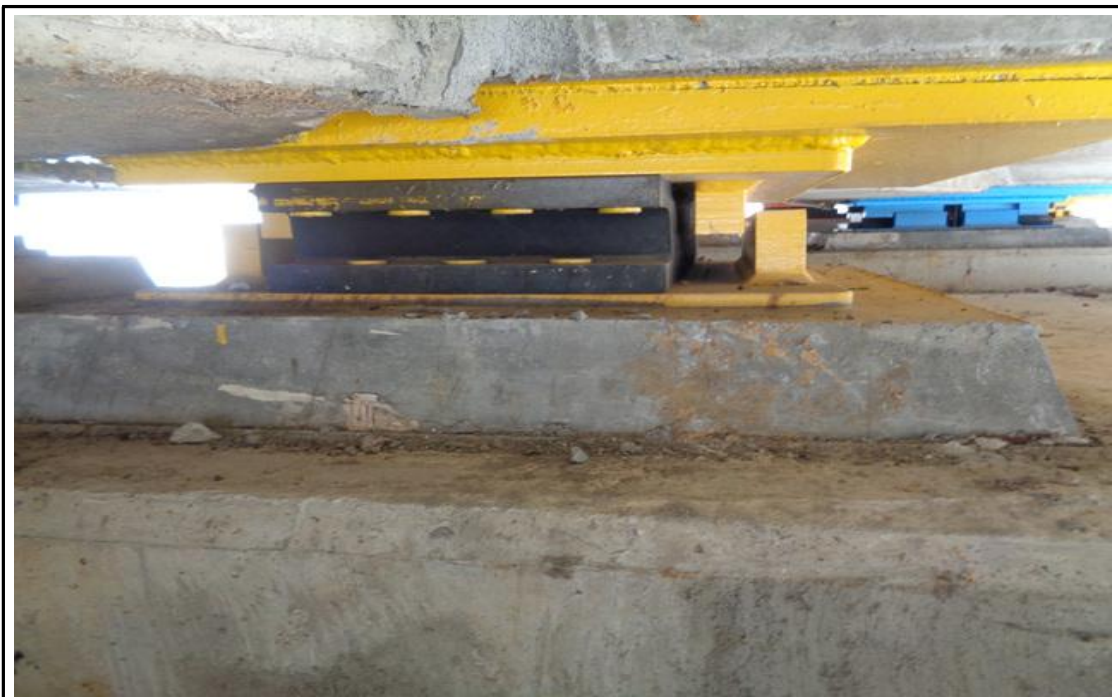
| 사진번호 | 1-BR3-10 | 위 치 | 양지교 상주방향, 영천방향 |

| 내 용 | STA 4.10k 교량받침 P2 무수축물탈 균열 L=1.8m | | |
