# 하 자 보 고 서

〈 1공구 〉

2019. 06

상주영천고속도로주식회사

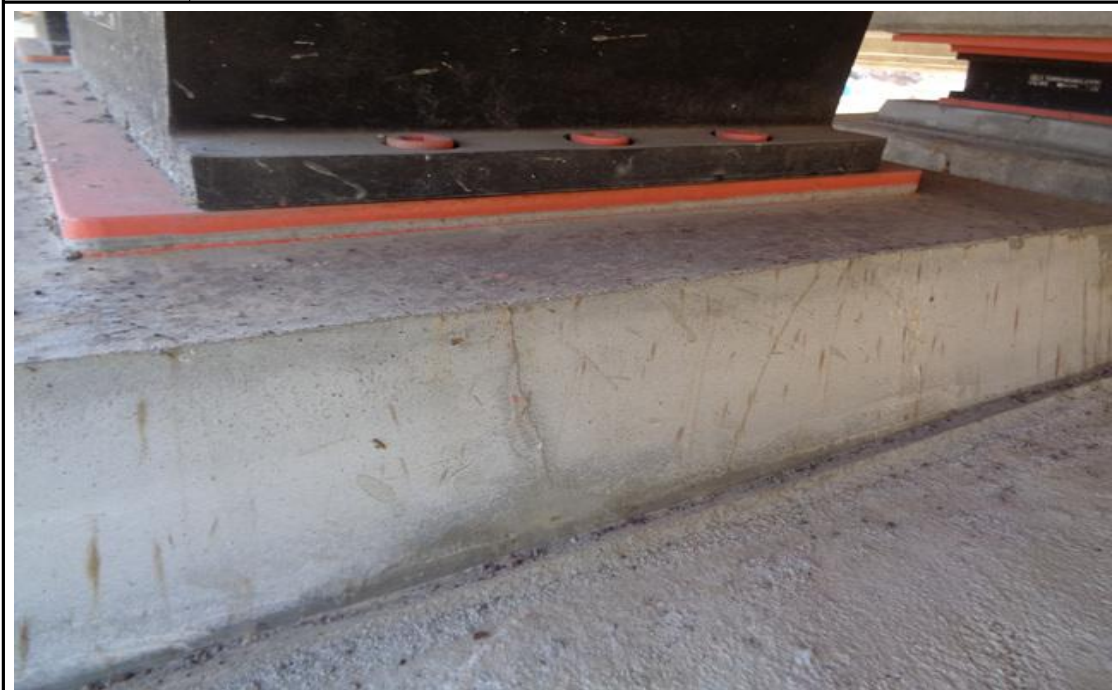
| 사진번호 | 1-BR3-11 | 위 치 | 양지교 상주방향, 영천방향 |

| 내 용 | STA 4.14k 교량받침 P3 무수축물탈 균열 L=9.6m | | |

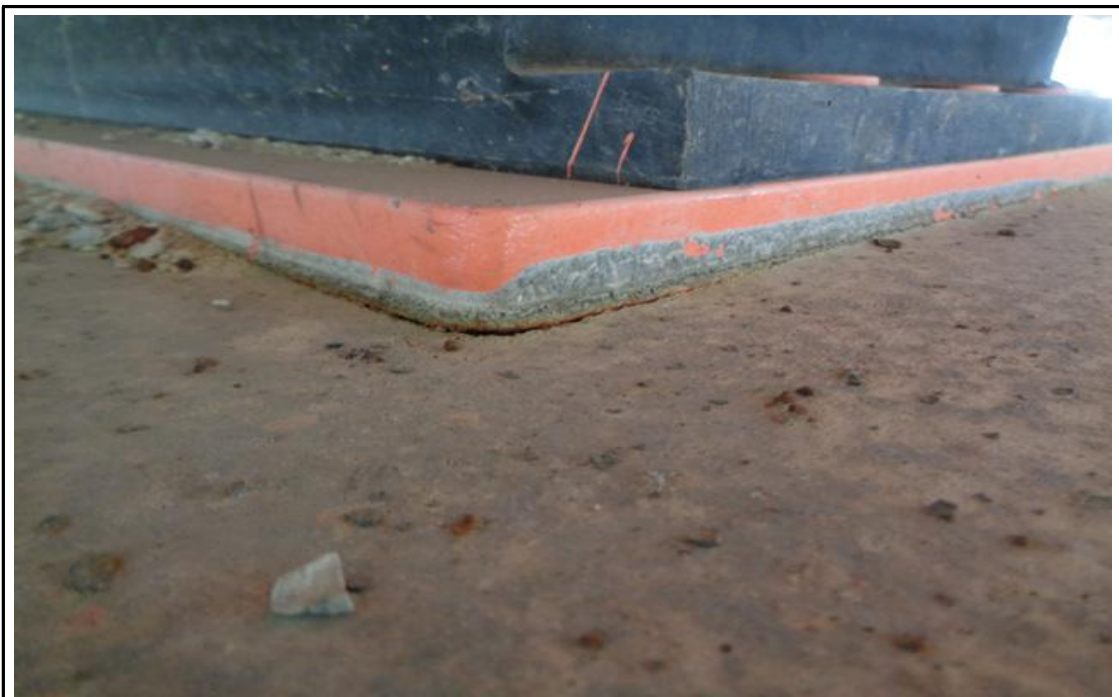
| 사진번호 | 1-BR3-12 | 위 치 | 양지교 영천방향 |

| 내 용 | STA 4.14k 교량받침 P3 하부플레이트 접촉부 들뜸 | | |

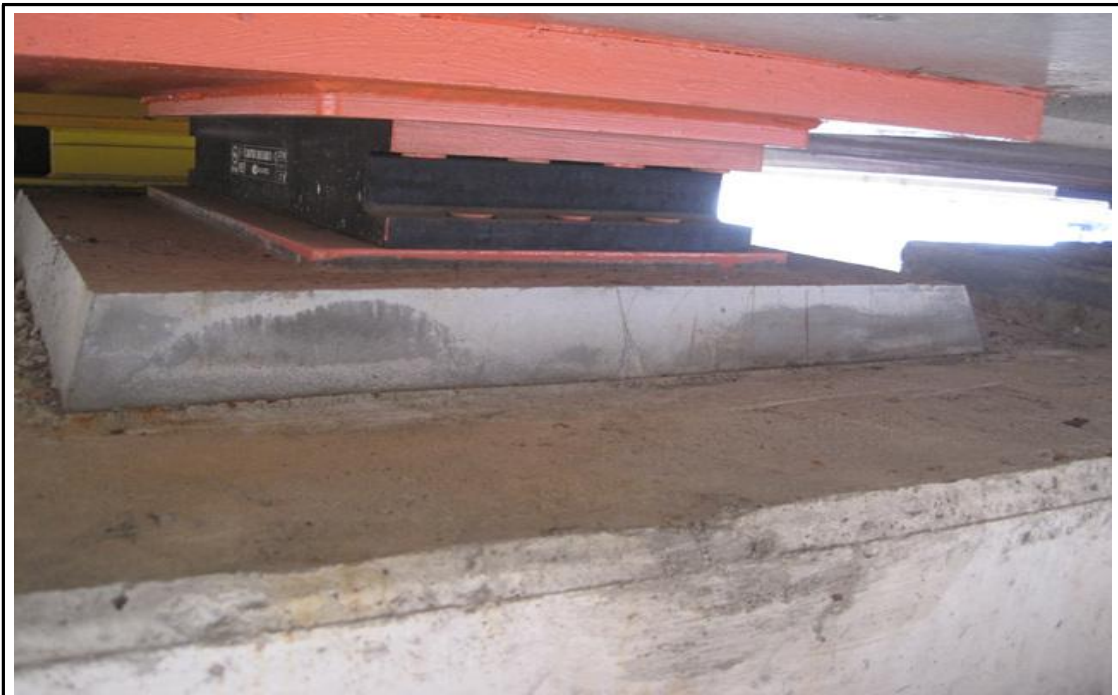
| 사진번호 | 1-BR3-14 | 위 치 | 양지교 영천방향 |

| 내 용 | STA 4.14k 교량받침 P4 무수축물탈 균열 L=0.4m | | |

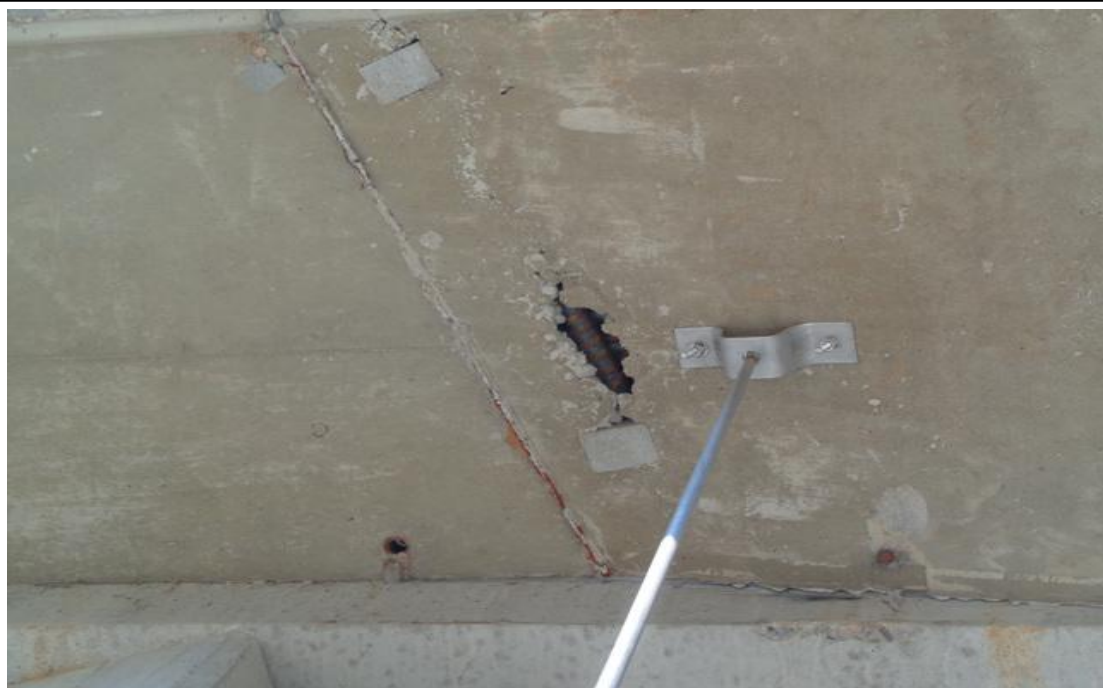
| 사진번호 | 1-BR3-15 | 위 치 | 양지교 영천방향 |

| 내 용 | STA 4.14k 바닥판 S3 철근노출 A=0.01 m² | | |

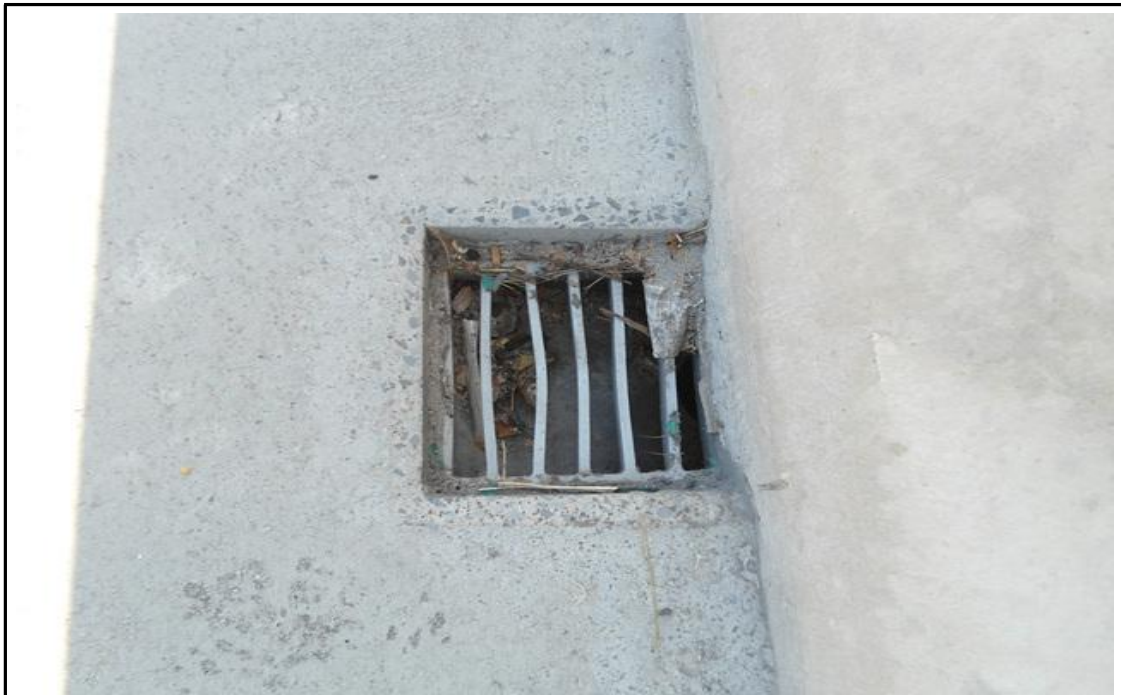
| 사진번호 | 1-BR3-16 | 위 치 | 양지교 영천방향 |

| 내 용 | STA 4.23k 배수시설 S5 배수구 그레이팅 변형 1EA | | |

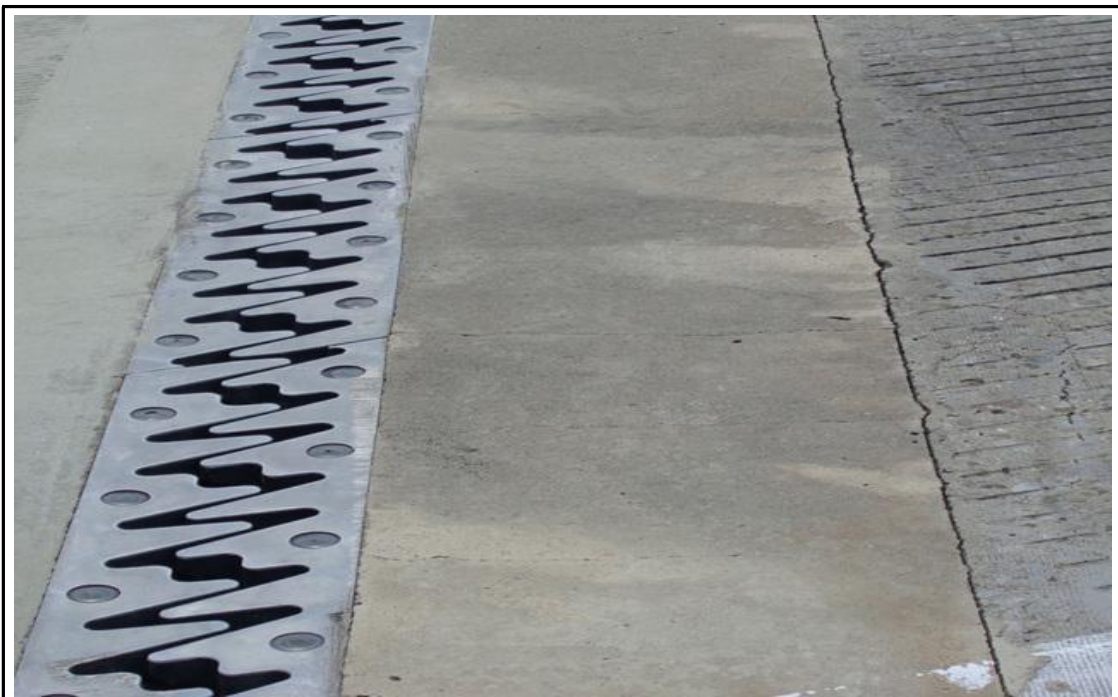
| 사진번호 | 1-BR3-18 | 위 치 | 양지교 상주방향 |

| 내 용 | STA 4.01k 신축이음 A1 후타재 균열 L=6.0m | | |

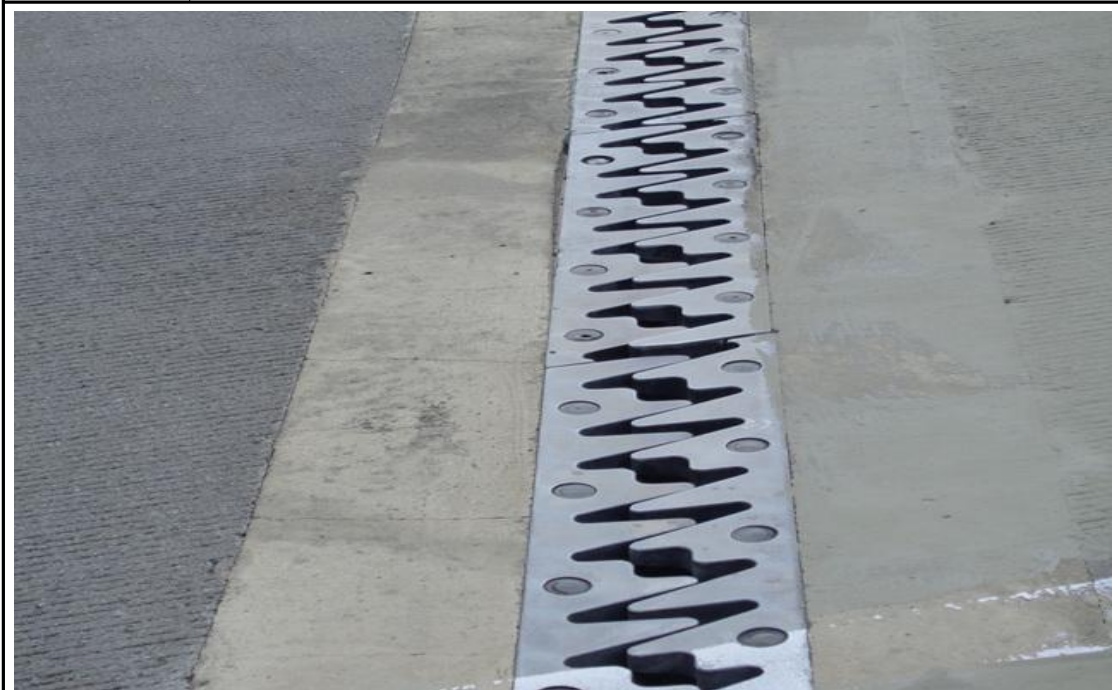
| 사진번호 | 1-BR3-19 | 위 치 | 양지교 상주방향 |

| 내 용 | STA 4.15k 신축이음 P3 후타재 균열 L=6.0m | | |

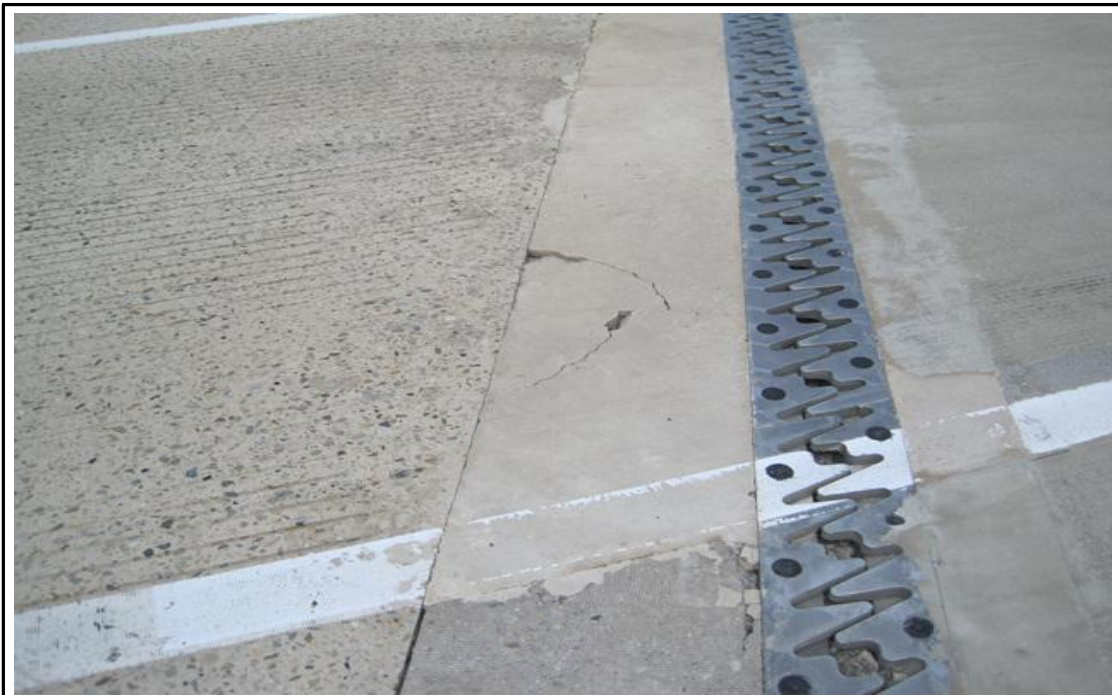
| 사진번호 | 1-BR3-20 | 위 치 | 양지교 영천방향 |

| 내 용 | STA 4.01k 신축이음 A1 후타재 파손 A=0.43㎡ | | |

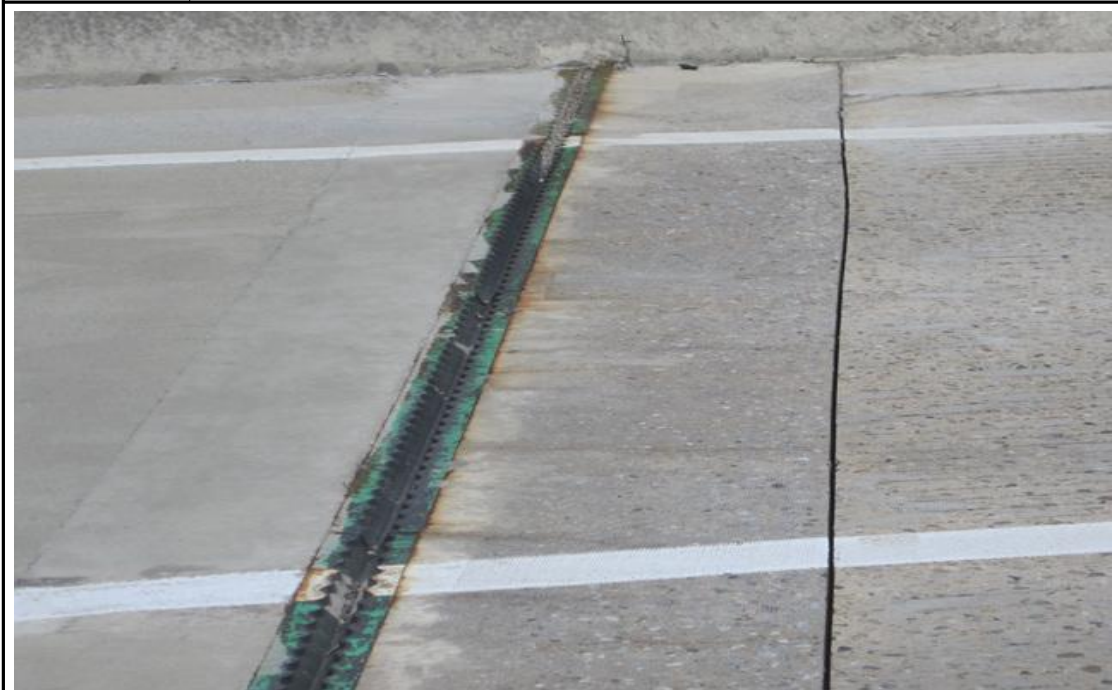
| 사진번호 | 1-BR3-21 | 위 치 | 양지교 영천방향 |

| 내 용 | STA 4.24k 신축이음 A2 후타재 균열 L=2.4m | | |

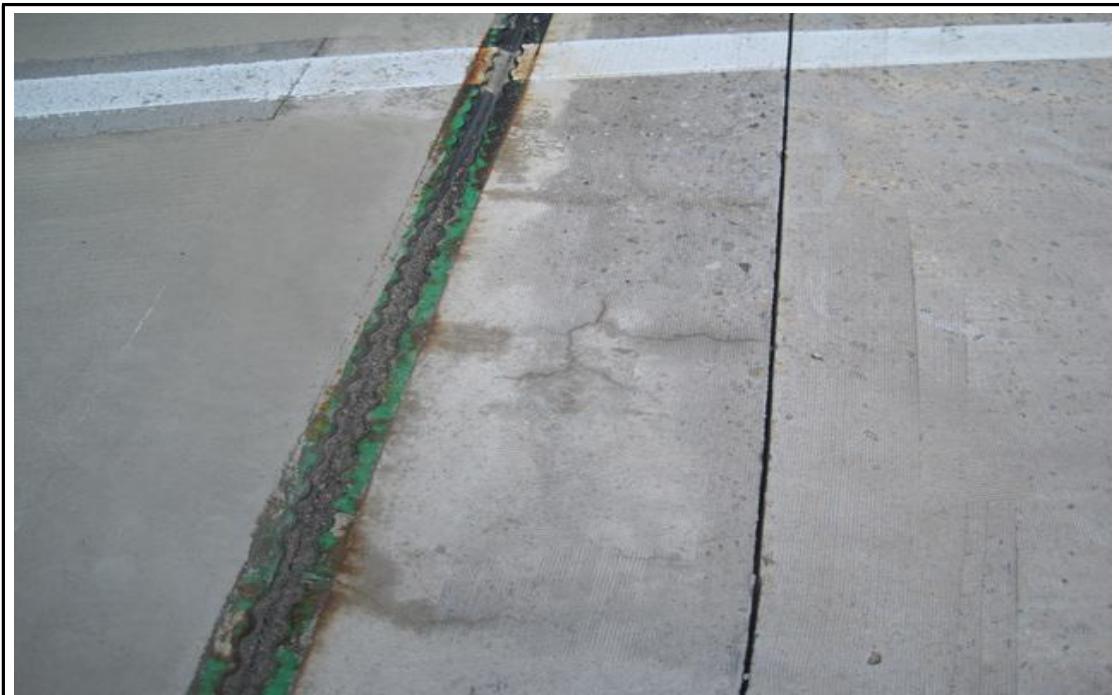
| 사진번호 | 1-BR3-22 | 위 치 | 양지교 영천방향 |

| 내 용 | STA 4.24k 신축이음 A2 후타재 망상균열 A=0.16㎡ | | |

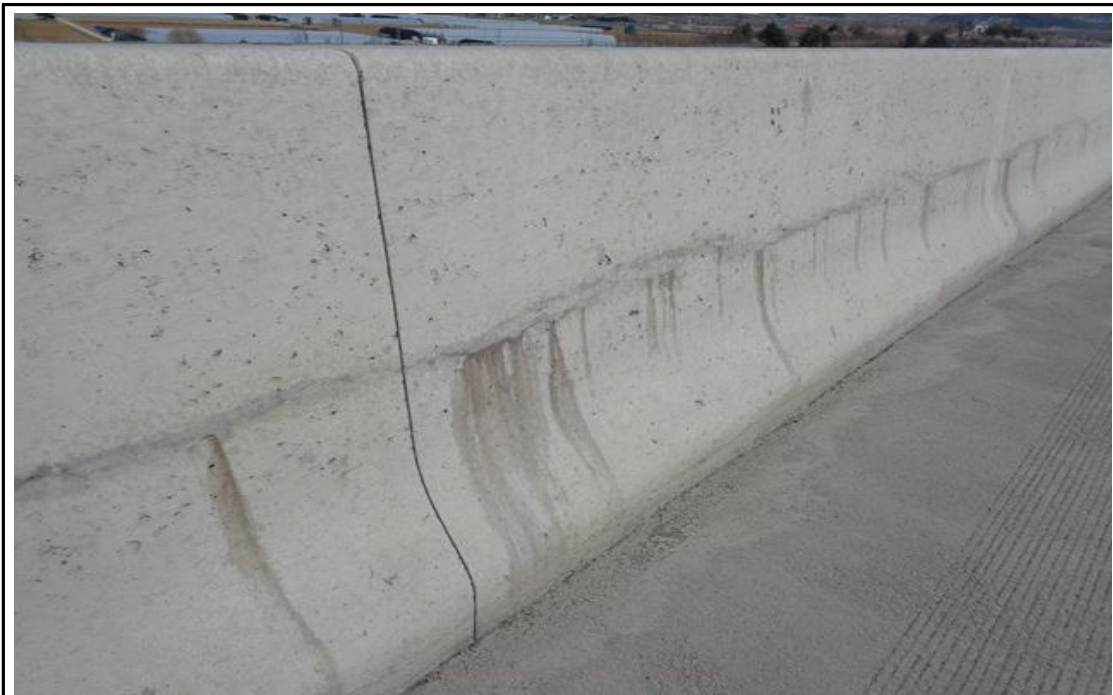
| 사진번호 | 1-BR4-3 | 위 치 | 장곡교 상주방향, 영천방향 |

| NO | 시설물명 | 방향 | 시설물<br>번호 | 위치 | 부재 | 내용 | 단<br>위 | 수량 | 하자<br>담보<br>책임<br>기간 | 조치<br>방법 | 발생 | 공종 | 하자형태 | 사진<br>번호 | 종별 |
|---|---|---|---|---|---|---|---|---|---|---|---|---|---|---|---|
| 49 | 장곡교 | 상주<br>영천 | BR4 | S1~S6<br>STA5.58k | 방호벽 | 균열부 백태 | ㎡ | 3.00 | 2 | 하자 | 2017하 | 교량 | 균열부<br>백태 | 3 | 2종 |

| 내 용 | STA 5.58k 방호벽 S1~S6 균열부 백태 A=3.0㎡ | | |

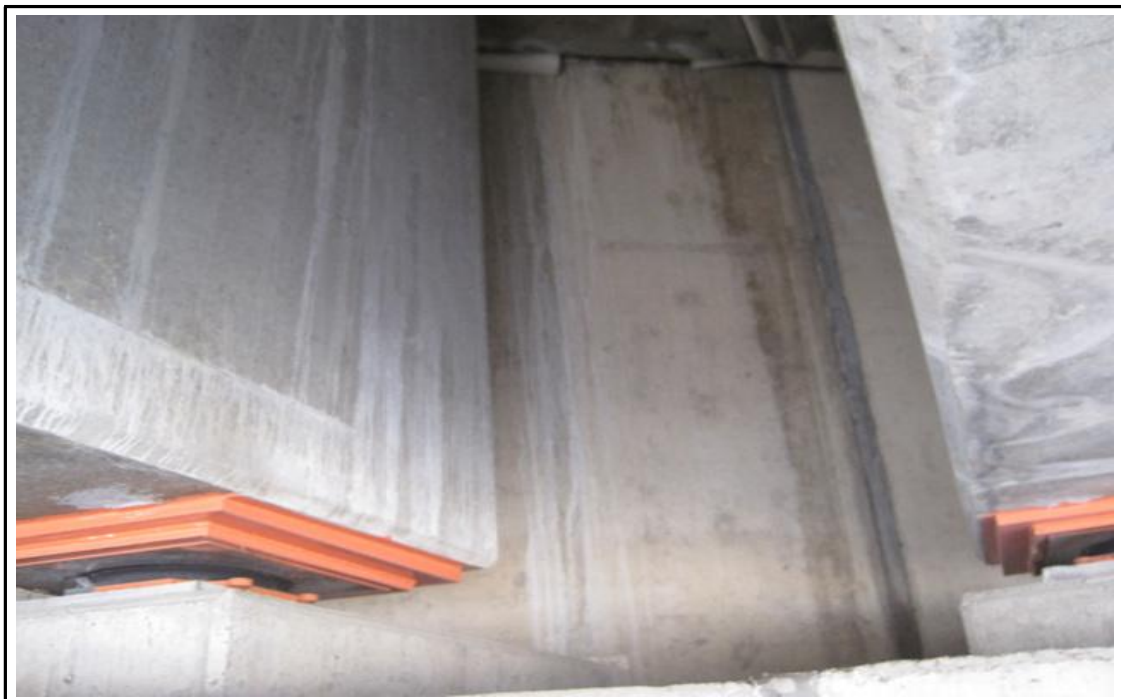
| 사진번호 | 1-BR4-5 | 위 치 | 장곡교 영천방향 |

| NO | 시설물명 | 방향 | 시설물<br>번호 | 위치 | 부재 | 내용 | 단<br>위 | 수량 | 하자<br>담보<br>책임<br>기간 | 조치<br>방법 | 발생 | 공종 | 하자형태 | 사진<br>번호 | 종별 |
|---|---|---|---|---|---|---|---|---|---|---|---|---|---|---|---|
| 51 | 장곡교 | 영천 | BR4 | A1<br>STA5.58k | 교대 | 백태 | ㎡ | 0.75 | 7 | 하자 | 2017하 | 교량 | 백태 | 5 | 2종 |

| 내 용 | STA 5.58k 교대 A1 백태 A=0.75㎡ | | |

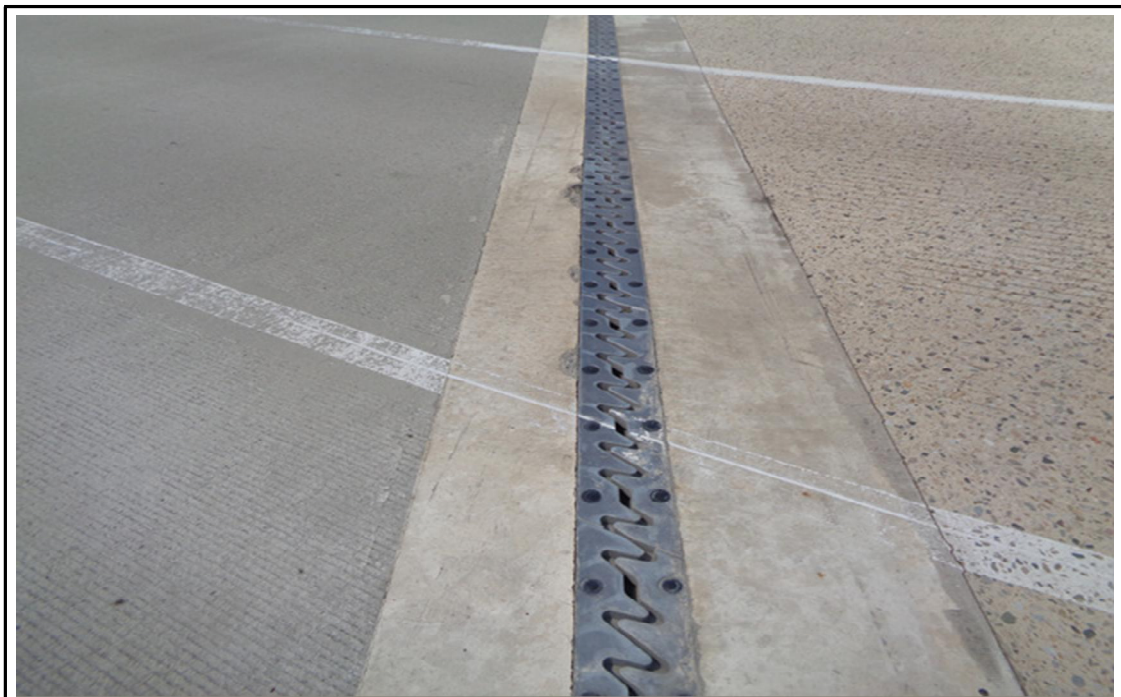
| 사진번호 | 1-BR4-6 | 위 치 | 장곡교 상주방향 |

| NO | 시설물명 | 방향 | 시설물<br>번호 | 위치 | 부재 | 내용 | 단<br>위 | 수량 | 하자<br>담보<br>책임<br>기간 | 조치<br>방법 | 발생 | 공종 | 하자형태 | 사진<br>번호 | 종별 |
|---|---|---|---|---|---|---|---|---|---|---|---|---|---|---|---|
| 52 | 장곡교 | 상주 | BR4 | A1<br>STA5.58k | 신축이음 | 후타재 파손 | ㎡ | 0.04 | 2 | 완료 | 2018상 | 교량 | 콘크리트<br>파손 | 6 | 2종 |

| 내 용 | 신축이음 A1 후타재 파손 A=0.04㎡ | | |

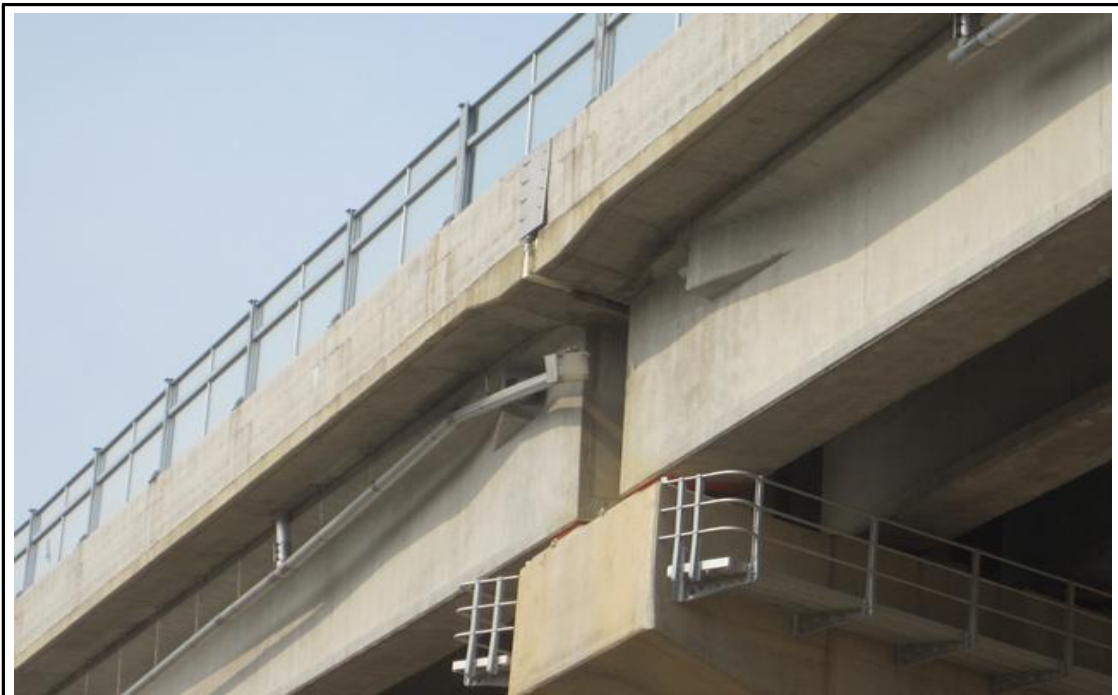
| 사진번호 | 1-BR4-8 | 위 치 | 장곡교 영천방향 |

| 내 용 | STA 5.62k 배수시설 P3 배수관 탈락 1EA | | |

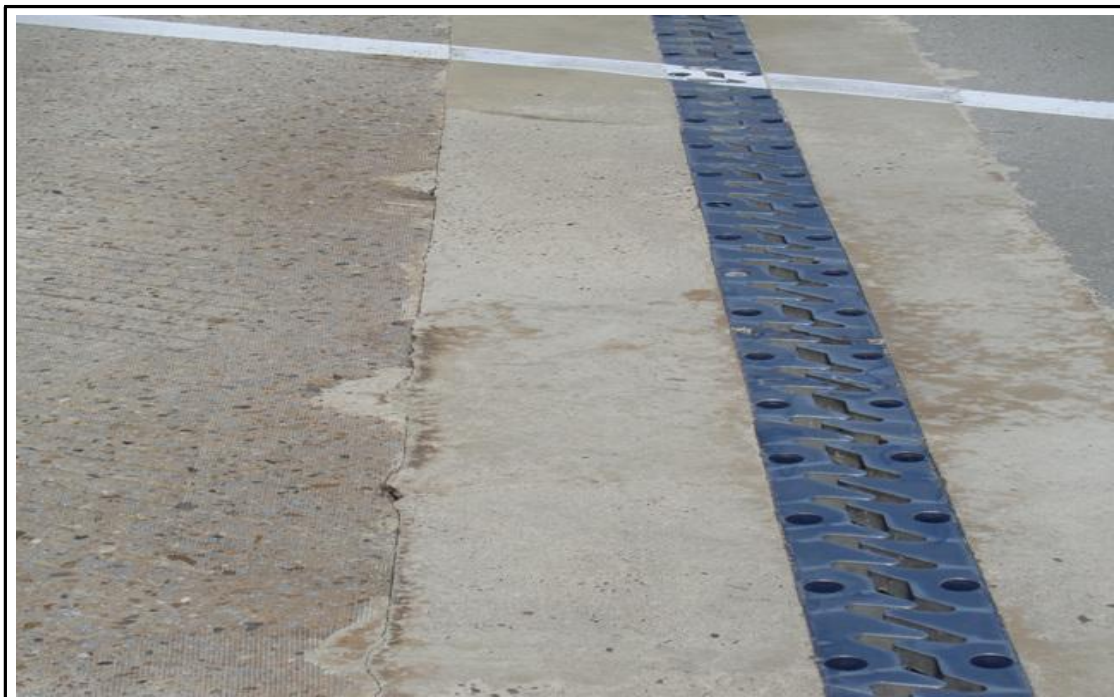
| 사진번호 | 1-BR4-10 | 위 치 | 장곡교 영천방향 |

| 내 용 | STA 5.58k 신축이음 A1 후타재 파손 A=0.02㎡ | | |

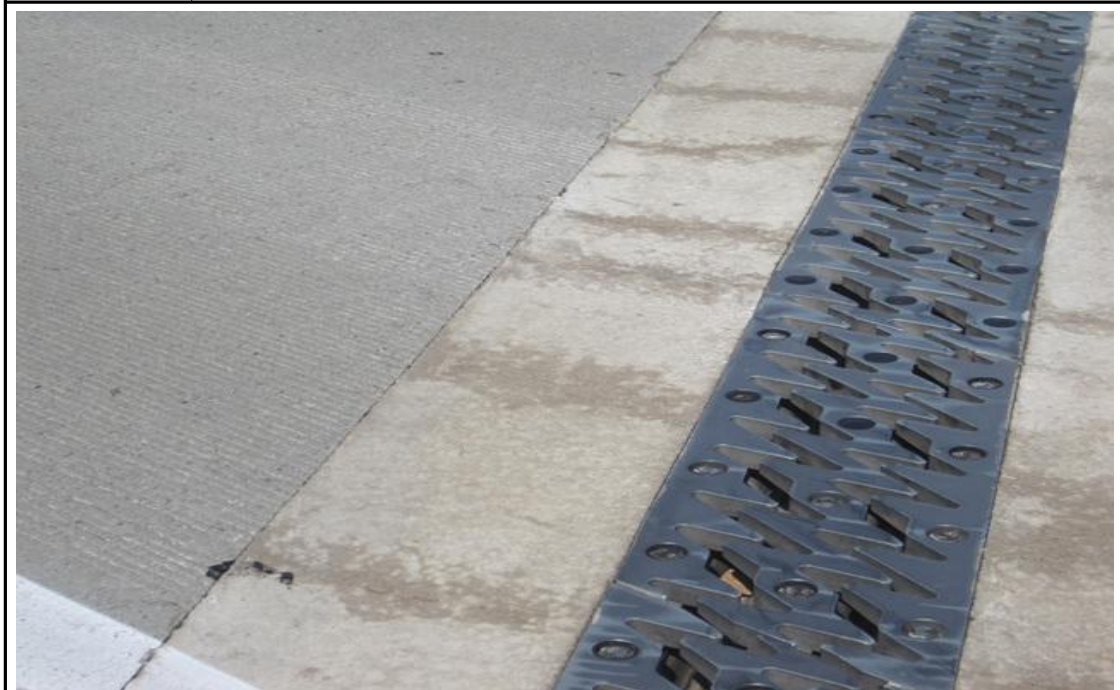
| 사진번호 | 1-BR4-11 | 위 치 | 장곡교 영천방향 |

| NO | 시설물명 | 방향 | 시설물<br>번호 | 위치 | 부재 | 내용 | 단<br>위 | 수량 | 하자<br>담보<br>책임<br>기간 | 조치<br>방법 | 발생 | 공종 | 하자형태 | 사진<br>번호 | 종별 |
|---|---|---|---|---|---|---|---|---|---|---|---|---|---|---|---|
| 57 | 장곡교 | 영천 | BR4 | P3<br>STA5.71k | 신축이음 | 후타재 균열 | m | 9.60 | 2 | 하자 | 2019상 | 교량 | 균열0.3<br>mm미만 | 11 | 2종 |

| 내 용 | STA 5.71k 신축이음 P3 후타재 균열 L=9.6m | | |

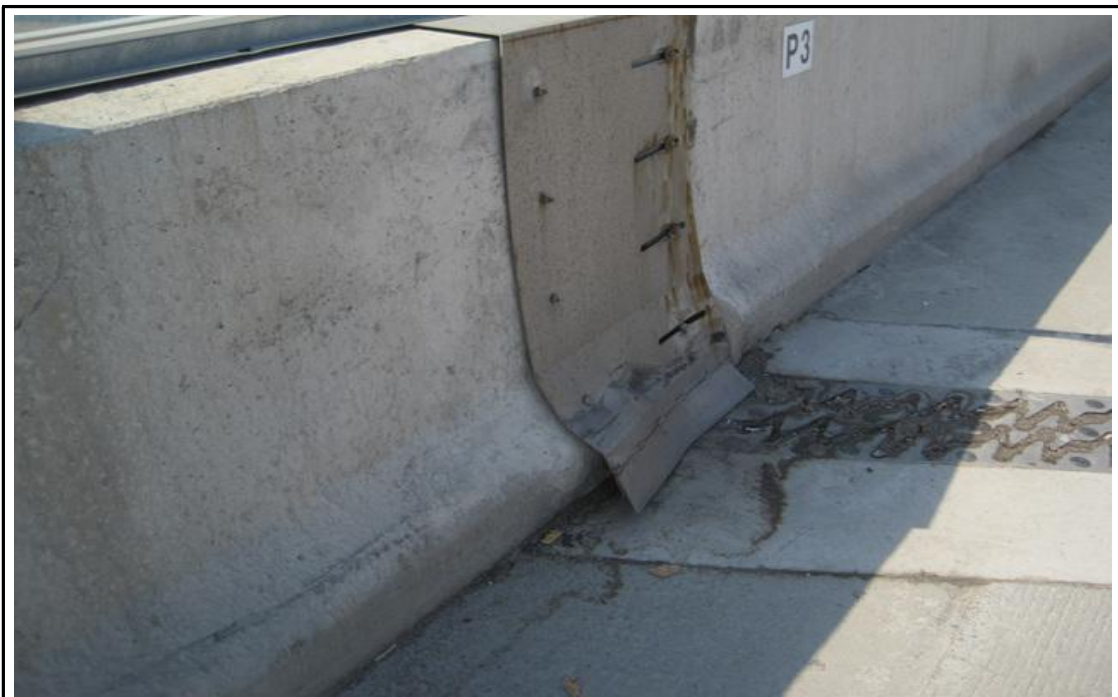
| 사진번호 | 1-BR4-12 | 위 치 | 장곡교 영천방향 |

| 내 용 | STA 5.71k 신축이음 P3 차수판 파손 1EA | | |

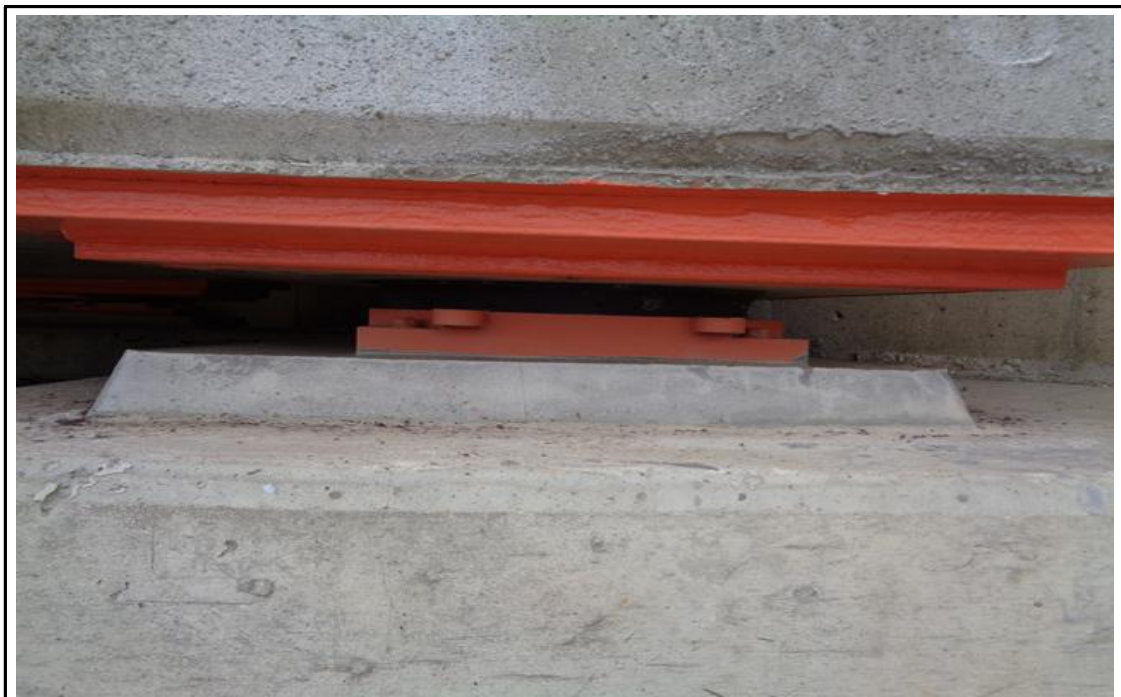
| 사진번호 | 1-BR4-14 | 위 치 | 장곡교 상주방향 |

| NO | 시설물명 | 방향 | 시설물<br>번호 | 위치 | 부재 | 내용 | 단<br>위 | 수량 | 하<br>자<br>담<br>보<br>채<br>임<br>기<br>간 | 조<br>치<br>방<br>법 | 발생 | 공종 | 하자형태 | 사진<br>번호 | 종별 |
|---|---|---|---|---|---|---|---|---|---|---|---|---|---|---|---|
| 60 | 장곡교 | 상주 | BR4 | A1<br>STA5.58k | 교량받침 | 무수축물탈<br>균열 | m | 0.20 | 2 | 하자 | 2019상 | 교량 | 균열0.3<br>mm미만 | 14 | 2종 |

| 내 용 | STA 5.58k 교량받침 A1 무수축물탈 균열 L=0.2m | | |

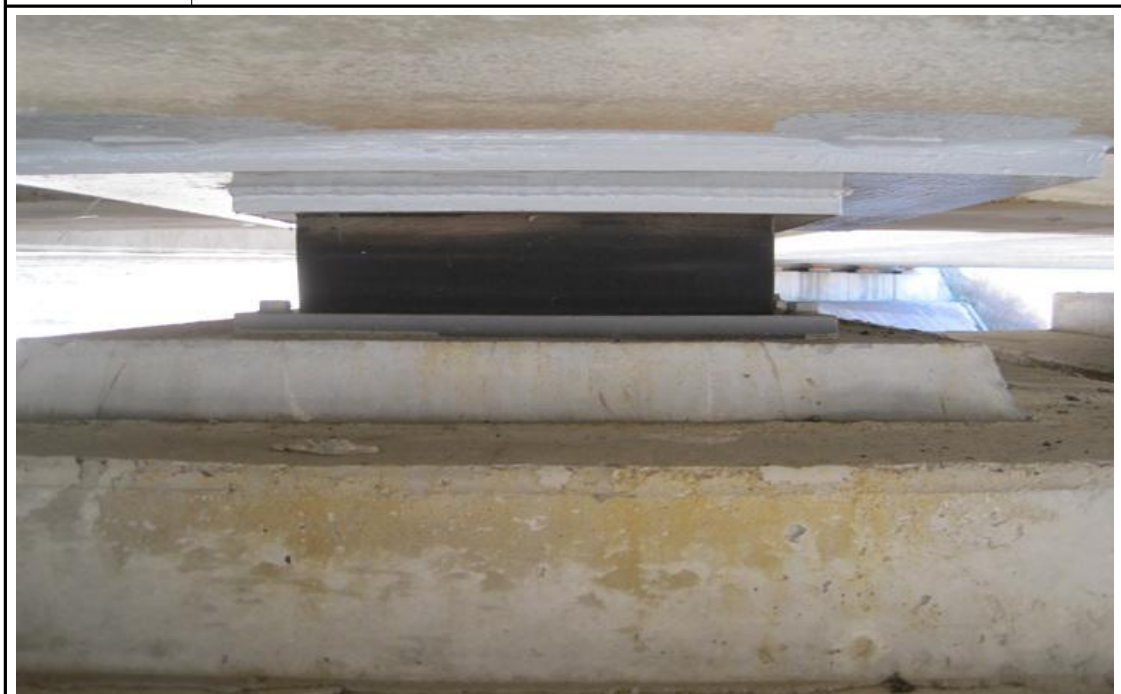
| 사진번호 | 1-BR4-15 | 위 치 | 장곡교 상주방향, 영천방향 |

| NO | 시설물명 | 방향 | 시설물<br>번호 | 위치 | 부재 | 내용 | 단<br>위 | 수량 | 하<br>자<br>담<br>보<br>채<br>임<br>기<br>간 | 조<br>치<br>방<br>법 | 발생 | 공종 | 하자형태 | 사진<br>번호 | 종별 |
|---|---|---|---|---|---|---|---|---|---|---|---|---|---|---|---|
| 61 | 장곡교 | 상주<br>영천 | BR4 | P1<br>STA5.62k | 교량받침 | 무수축물탈<br>균열 | m | 0.60 | 2 | 하자 | 2019상 | 교량 | 균열0.3<br>mm미만 | 15 | 2종 |

| 내 용 | STA 5.62k 교량받침 P1 무수축물탈 균열 L=0.6m | | |

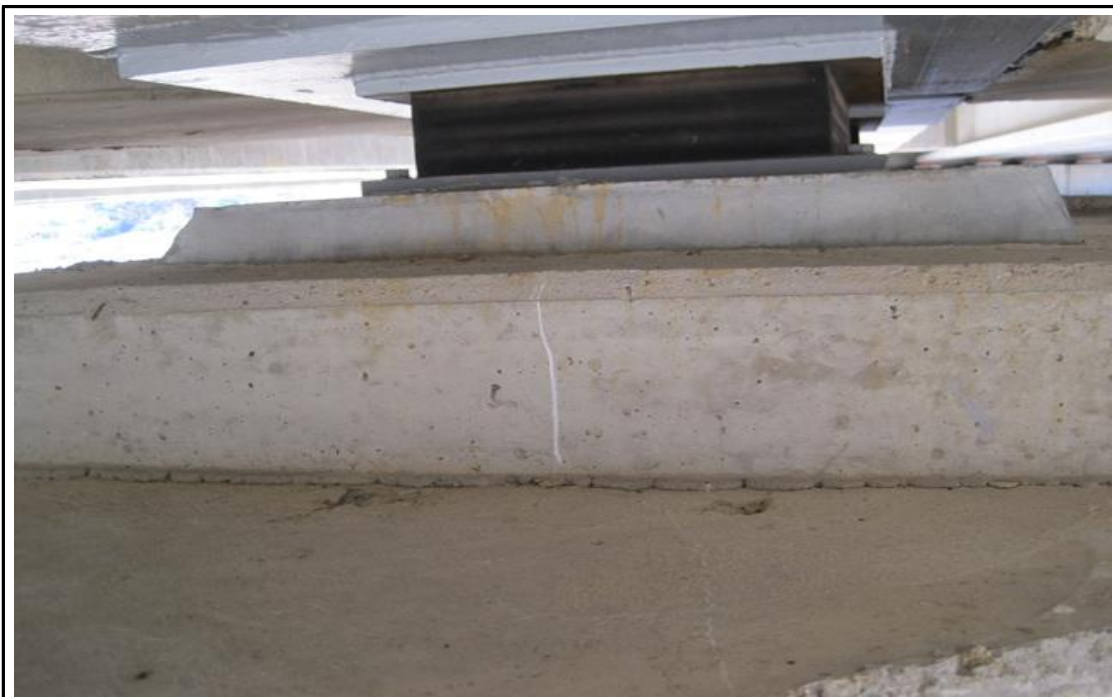
| 사진번호 | 1-BR4-16 | 위 치 | 장곡교 영천방향 |

| NO | 시설물명 | 방향 | 시설물<br>번호 | 위치 | 부재 | 내용 | 단<br>위 | 수량 | 하<br>자<br>담<br>보<br>채<br>임<br>기<br>간 | 조<br>치<br>방<br>법 | 발생 | 공종 | 하자형태 | 사진<br>번호 | 종별 |
|---|---|---|---|---|---|---|---|---|---|---|---|---|---|---|---|
| 62 | 장곡교 | 영천 | BR4 | P1<br>STA5.62k | 교량받침 | 받침콘크리<br>트 균열 | m | 0.80 | 2 | 하자 | 2019상 | 교량 | 균열0.3<br>mm미만 | 16 | 2종 |

| 내 용 | STA 5.62k 교량받침 P1 받침콘크리트 균열 L=0.8m | | |

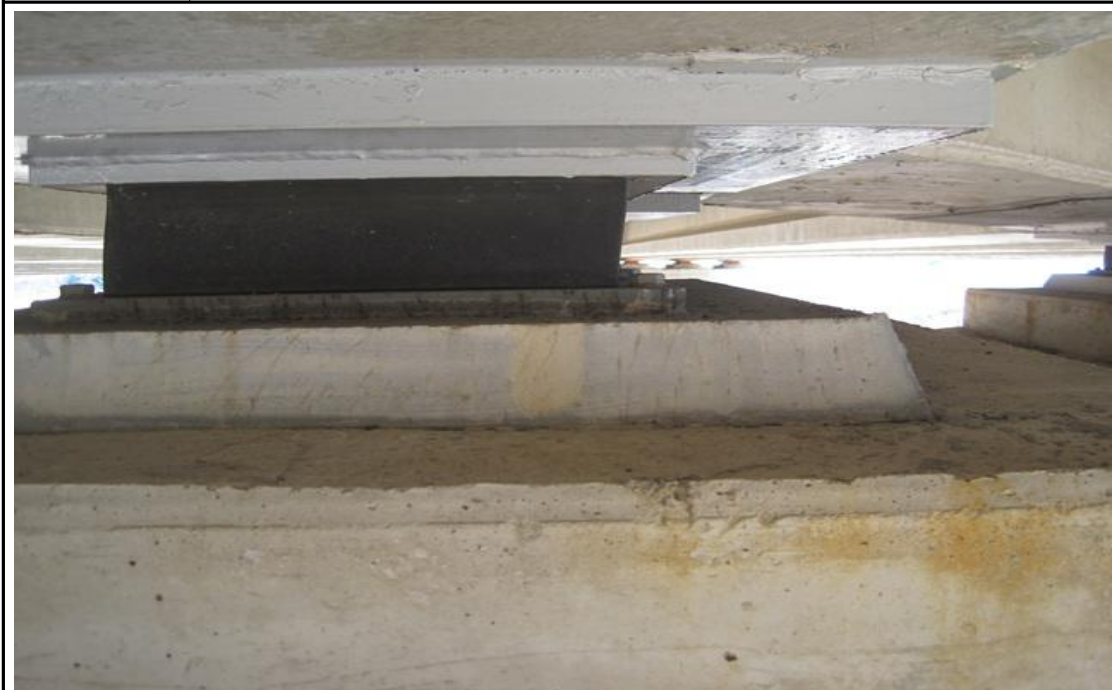
| 사진번호 | 1-BR4-17 | 위 치 | 장곡교 상주방향, 영천방향 |

| NO | 시설물명 | 방향 | 시설물<br>번호 | 위치 | 부재 | 내용 | 단<br>위 | 수량 | 하<br>자<br>담<br>보<br>채<br>임<br>기<br>간 | 조<br>치<br>방<br>법 | 발생 | 공종 | 하자형태 | 사진<br>번호 | 종별 |
|---|---|---|---|---|---|---|---|---|---|---|---|---|---|---|---|
| 63 | 장곡교 | 상주<br>영천 | BR4 | P2<br>STA5.66k | 교량받침 | 무수축물탈<br>균열 | m | 1.80 | 2 | 하자 | 2019상 | 교량 | 균열0.3<br>mm미만 | 17 | 2종 |

| 내 용 | STA 5.66k 교량받침 P2 무수축물탈 균열 L=1.8m | | |

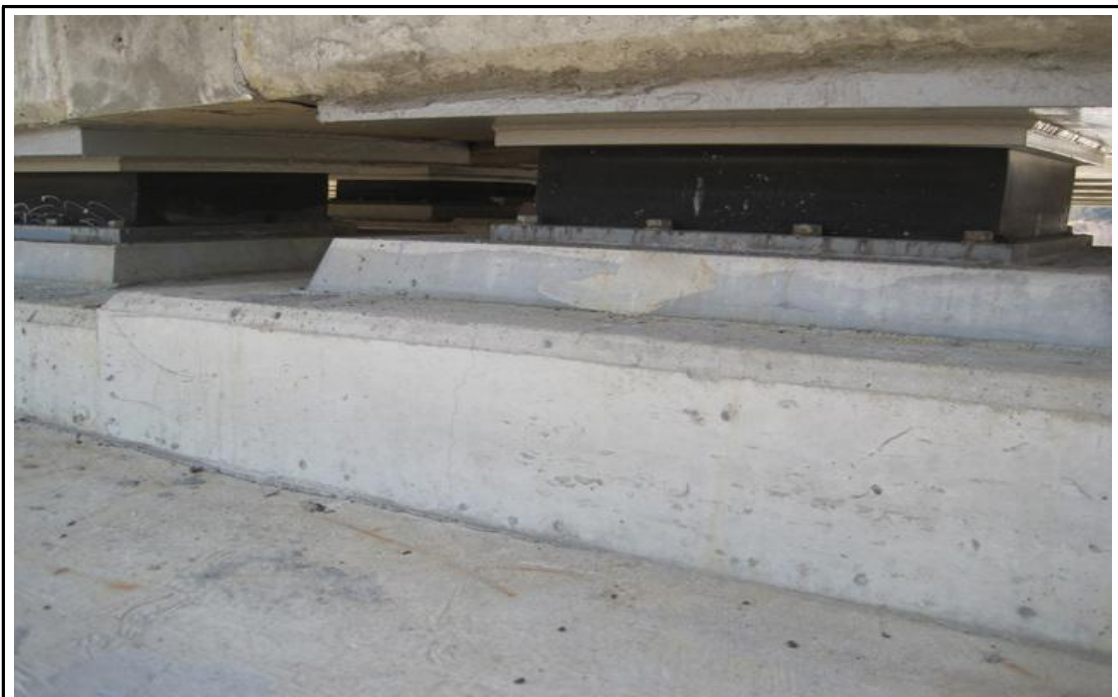
| 사진번호 | 1-BR4-18 | 위 치 | 장곡교 상주방향, 영천방향 |

| NO | 시설물명 | 방향 | 시설물<br>번호 | 위치 | 부재 | 내용 | 단<br>위 | 수량 | 하<br>자<br>담<br>보<br>채<br>임<br>기<br>간 | 조<br>치<br>방<br>법 | 발생 | 공종 | 하자형태 | 사진<br>번호 | 종별 |
|---|---|---|---|---|---|---|---|---|---|---|---|---|---|---|---|
| 64 | 장곡교 | 상주<br>영천 | BR4 | P2<br>STA5.66k | 교량받침 | 받침콘크리<br>트 균열 | m | 1.20 | 2 | 하자 | 2019상 | 교량 | 균열0.3<br>mm미만 | 18 | 2종 |

| 내 용 | STA 5.66k 교량받침 P2 받침콘크리트 균열 L=1.2m | | |

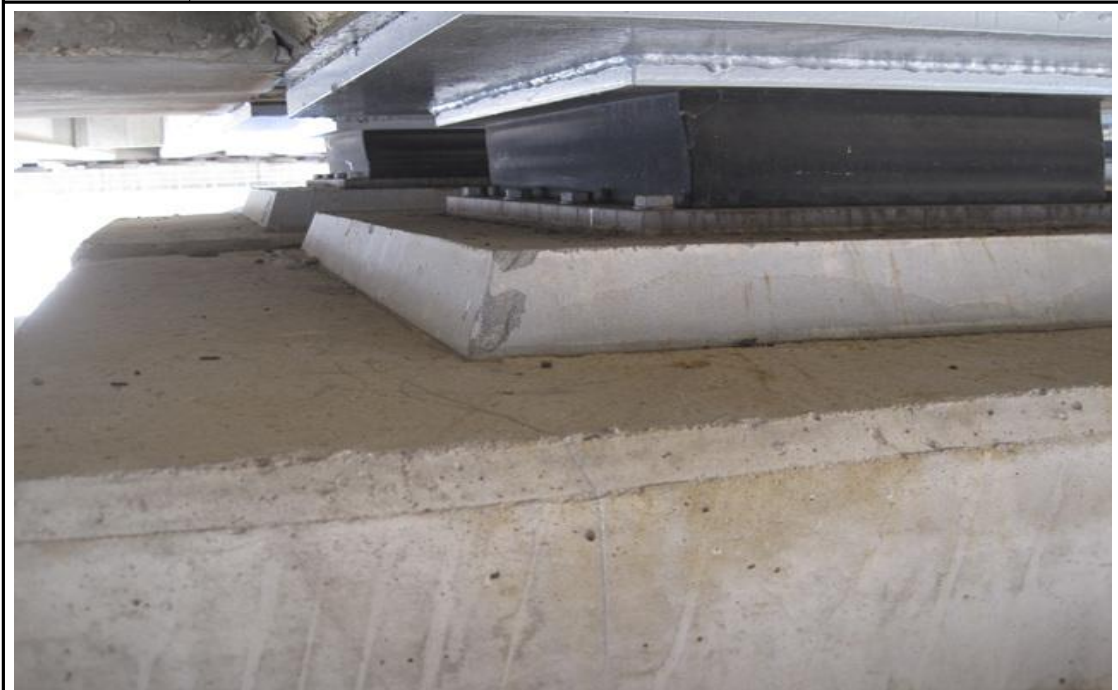
| 사진번호 | 1-BR4-19 | 위 치 | 장곡교 영천방향 |

| 내 용 | STA 5.66k 교량받침 P2 무수축물탈 파손 A=0.01㎡ | | |

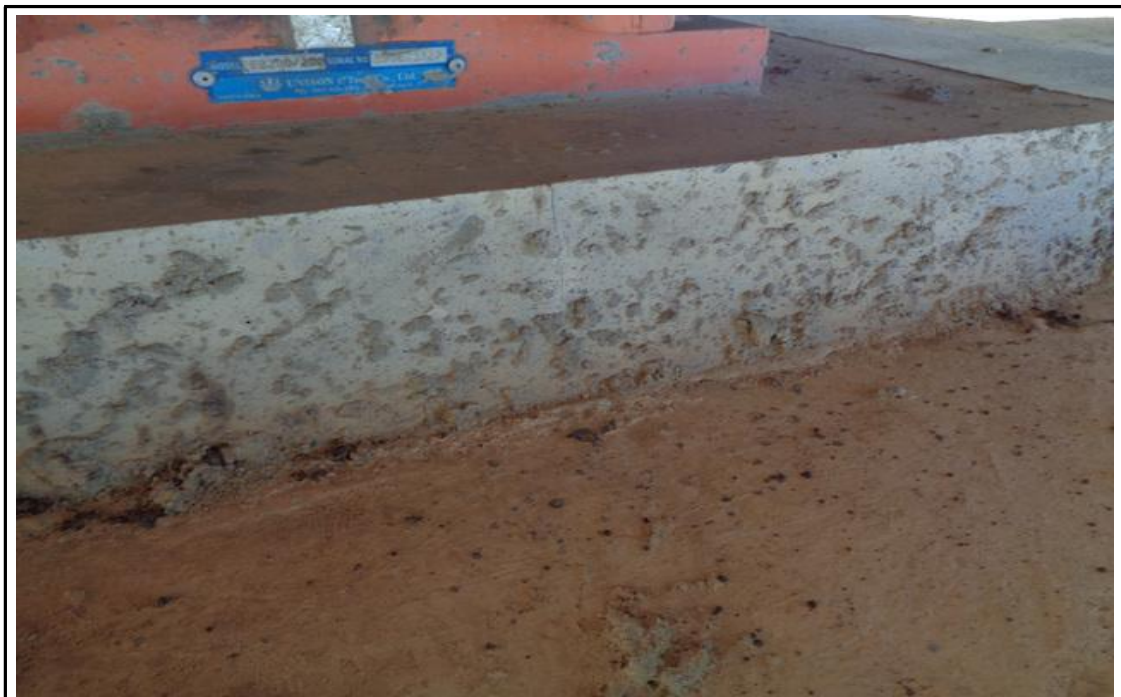
| 사진번호 | 1-BR4-20 | 위 치 | 장곡교 영천방향 |

| NO | 시설물명 | 방향 | 시설물<br>번호 | 위치 | 부재 | 내용 | 단<br>위 | 수량 | 하<br>자<br>담<br>보<br>채<br>임<br>기<br>간 | 조<br>치<br>방<br>법 | 발생 | 공종 | 하자형태 | 사진<br>번호 | 종별 |
|---|---|---|---|---|---|---|---|---|---|---|---|---|---|---|---|
| 66 | 장곡교 | 영천 | BR4 | P3<br>STA5.70k | 교량받침 | 무수축물탈<br>균열 | m | 2.40 | 2 | 하자 | 2019상 | 교량 | 균열0.3<br>mm미만 | 20 | 2종 |

| 내 용 | STA 5.70k 교량받침 P3 무수축물탈 균열 L=2.4m | | |

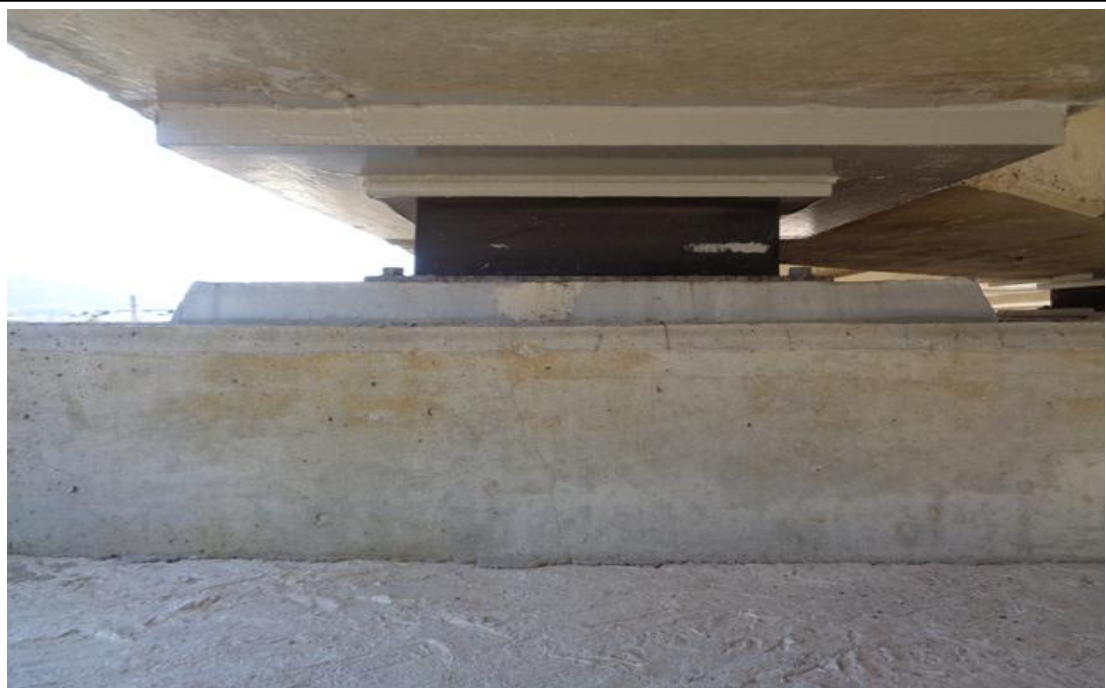
| 사진번호 | 1-BR4-21 | 위 치 | 장곡교 상주방향 |

| NO | 시설물명 | 방향 | 시설물<br>번호 | 위치 | 부재 | 내용 | 단<br>위 | 수량 | 하<br>자<br>담<br>보<br>채<br>임<br>기<br>간 | 조<br>치<br>방<br>법 | 발생 | 공종 | 하자형태 | 사진<br>번호 | 종별 |
|---|---|---|---|---|---|---|---|---|---|---|---|---|---|---|---|
| 67 | 장곡교 | 상주 | BR4 | P4<br>STA5.74k | 교량받침 | 받침콘크리<br>트 균열 | m | 0.20 | 2 | 하자 | 2019상 | 교량 | 균열0.3<br>mm미만 | 21 | 2종 |

| 내 용 | STA 5.74k 교량받침 P4 받침콘크리트 균열 L=0.2m | | |

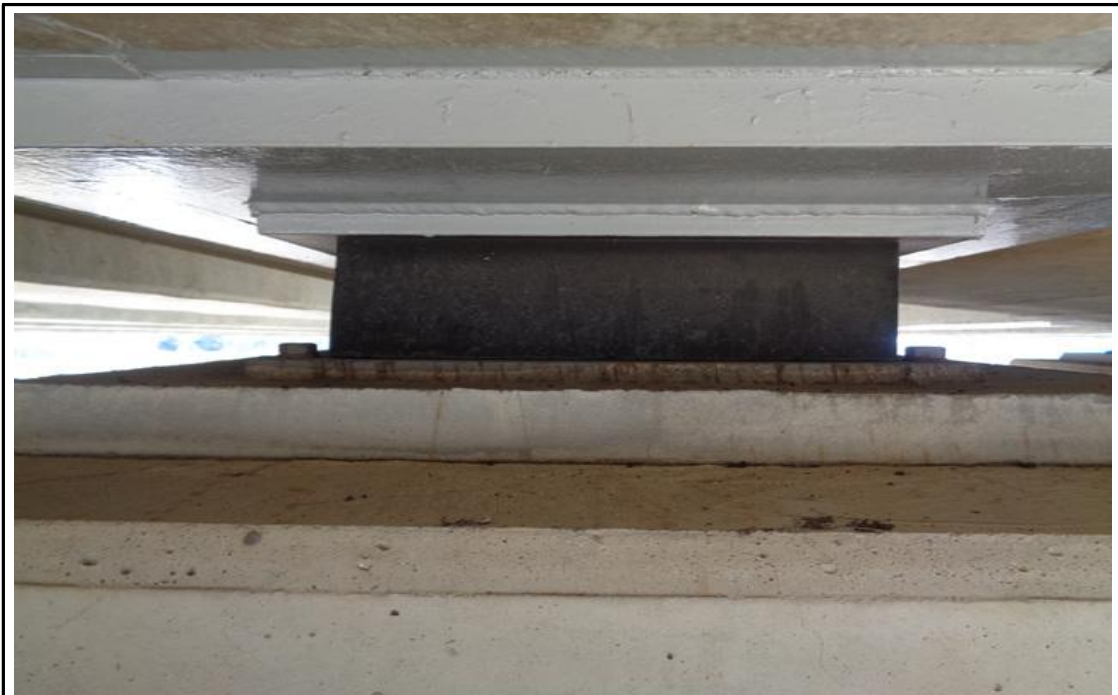
| 사진번호 | 1-BR4-22 | 위 치 | 장곡교 영천방향 |

| NO | 시설물명 | 방향 | 시설물<br>번호 | 위치 | 부재 | 내용 | 단<br>위 | 수량 | 하<br>자<br>담<br>보<br>채<br>임<br>기<br>간 | 조<br>치<br>방<br>법 | 발생 | 공종 | 하자형태 | 사진<br>번호 | 종별 |
|---|---|---|---|---|---|---|---|---|---|---|---|---|---|---|---|
| 68 | 장곡교 | 영천 | BR4 | P4<br>STA5.74k | 교량받침 | 무수축물탈<br>균열 | m | 0.20 | 2 | 하자 | 2019상 | 교량 | 균열0.3<br>mm미만 | 22 | 2종 |

| 내 용 | STA 5.74k 교량받침 P4 무수축물탈 균열 L=0.2m | | |

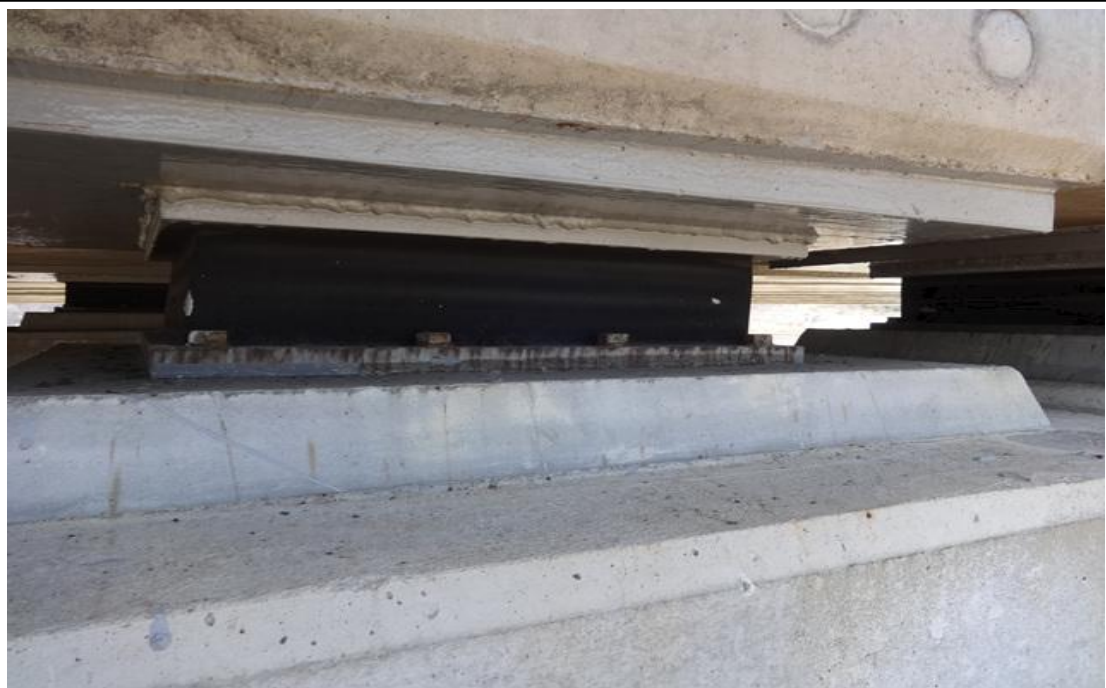
| 사진번호 | 1-BR4-23 | 위 치 | 장곡교 영천방향 |

| NO | 시설물명 | 방향 | 시설물<br>번호 | 위치 | 부재 | 내용 | 단<br>위 | 수량 | 하<br>자<br>담<br>보<br>채<br>임<br>기<br>간 | 조<br>치<br>방<br>법 | 발생 | 공종 | 하자형태 | 사진<br>번호 | 종별 |
|---|---|---|---|---|---|---|---|---|---|---|---|---|---|---|---|
| 69 | 장곡교 | 영천 | BR4 | P5<br>STA5.78k | 교량받침 | 무수축물탈<br>균열 | m | 0.20 | 2 | 하자 | 2019상 | 교량 | 균열0.3<br>mm미만 | 23 | 2종 |

| 내 용 | STA 5.78k 교량받침 P5 무수축물탈 균열 L=0.2m | | |
