# 하 자 보 고 서

〈 1공구 〉

2019. 06

상주영천고속도로주식회사

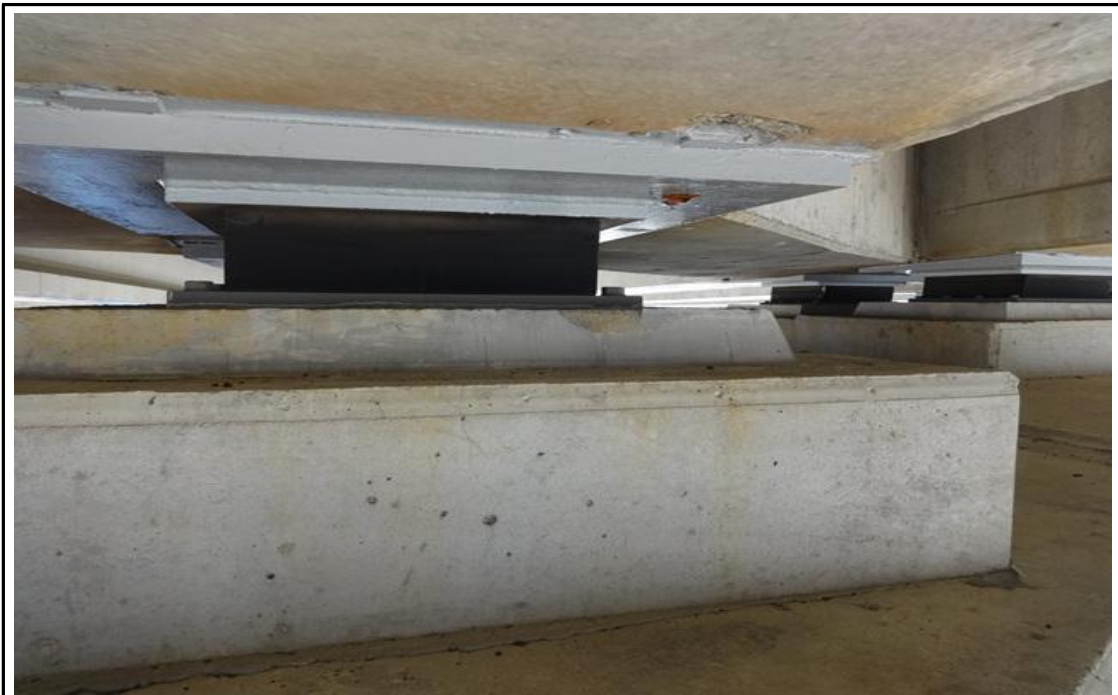
| 사진번호 | 1-BR4-24 | 위 치 | 장곡교 영천방향 |

| 내 용 | STA 5.78k 교량받침 P5 무수축물탈 파손 A=0.2㎡ | | |

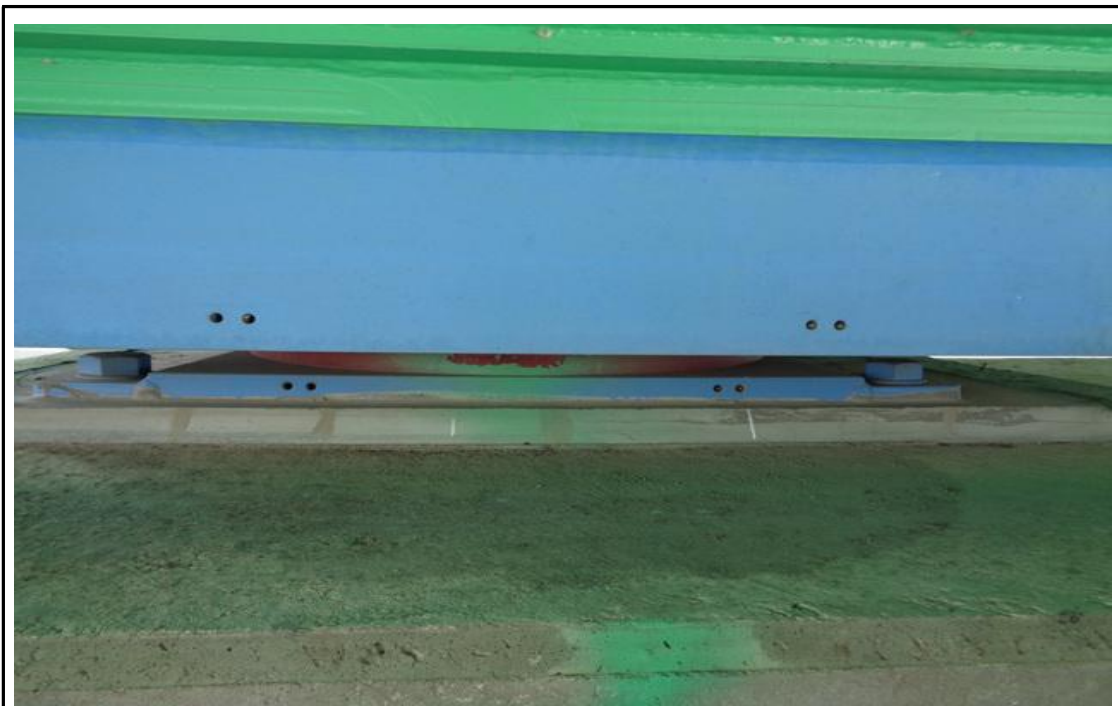
| 사진 번호 | 1-BR5-7 | 위 치 | 낙동강대교 |

| NO | 시설물명 | 방향 | 시설물<br>번호 | 위치 | 부재 | 내용 | 단<br>위 | 수량 | 하<br>자<br>담<br>보<br>채<br>입<br>기<br>간 | 조<br>치<br>방<br>법 | 발생 | 공종 | 하자형태 | 사진<br>번호 | 종별 |
|---|---|---|---|---|---|---|---|---|---|---|---|---|---|---|---|
| 77 | 낙동강대교 | - | BR5 | P7<br>STA6.92k | 교량받침 | 무수축몰탈<br>균열 | m | 0.20 | 2 | 하자 | 2019상 | 교량 | 균열0.3<br>mm미만 | 7 | 1종 |

| 내 용 | STA 6.92k 교량받침 P7 무수축물탈 균열 L=0.2m | | |

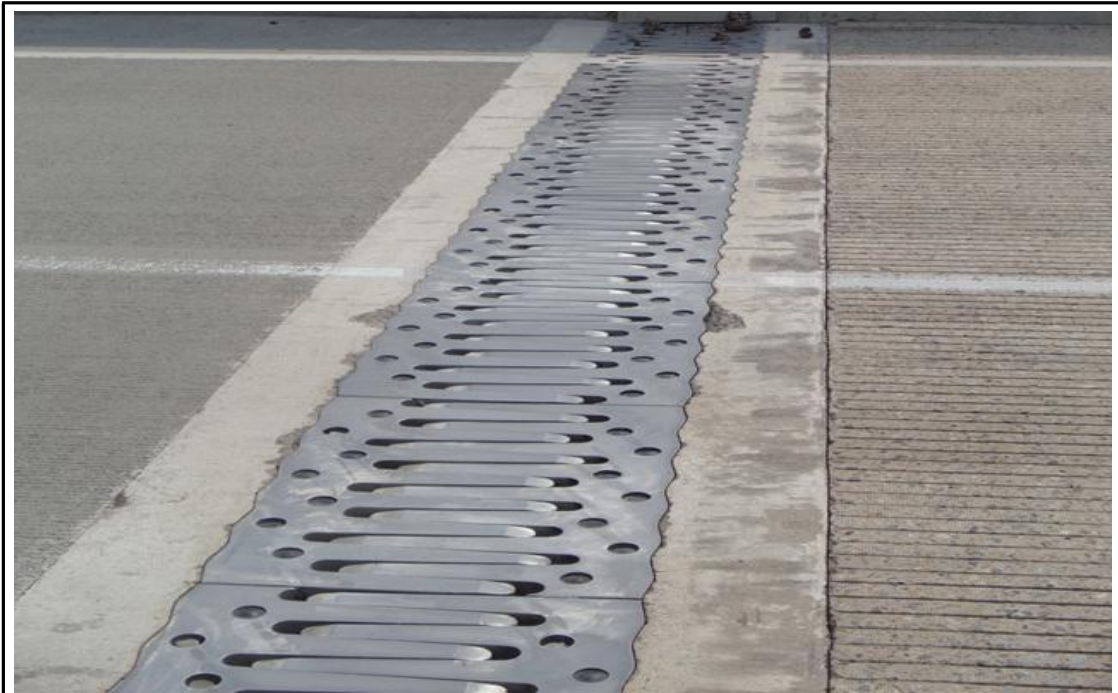
| 사진번호 | 1-BR5-13 | 위 치 | 낙동강대교 상주방향 |

| 내 용 | 신축이음 A1 후타재 박락 A=0.02㎡ | | |

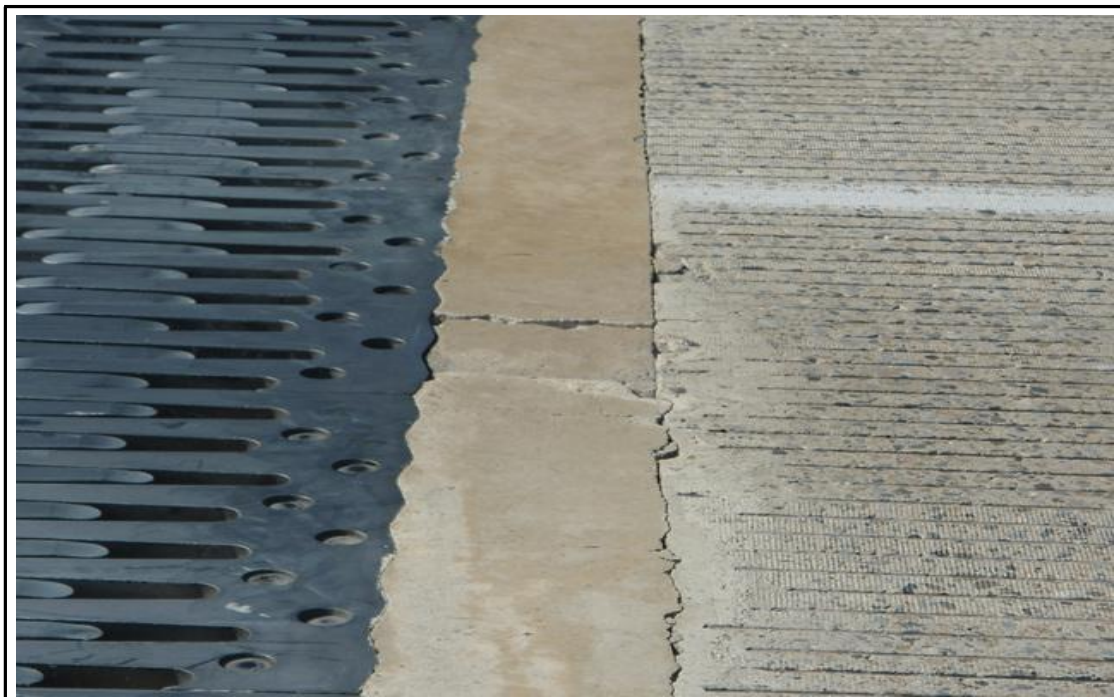
| 사진번호 | 1-BR5-14 | 위 치 | 낙동강대교 상주방향 |

| 내 용 | STA 6.47k 신축이음 A1 후타재 파손 A=0.03㎡ | | |

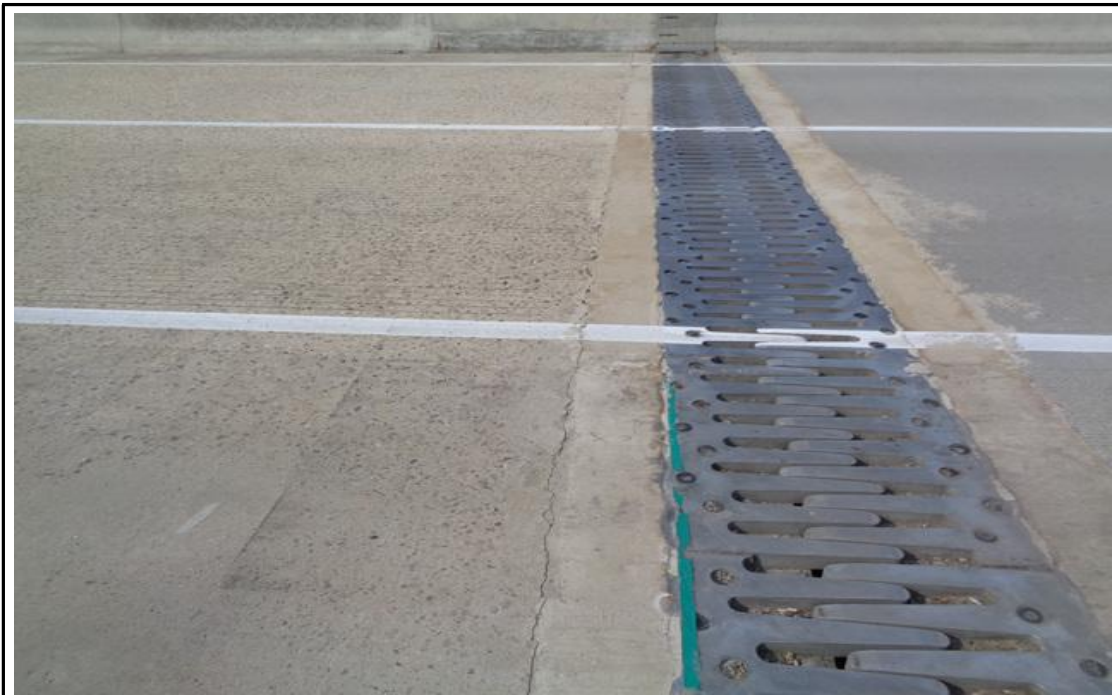
| 사진번호 | 1-BR5-16 | 위 치 | 낙동강대교 상주방향 |

| 내 용 | STA 7.24k 신축이음 A2 후타재 접속부 이격 T=0.2cm | | |

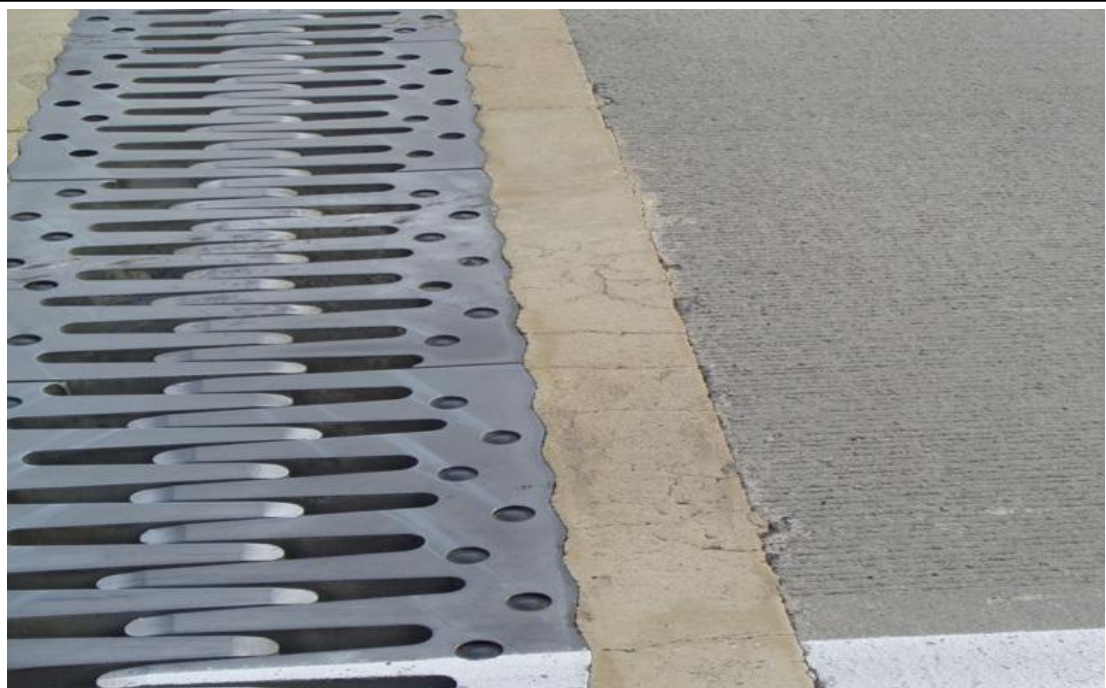
| 사진번호 | 1-BR-17 | 위 치 | 낙동강대교 영천방향 |

| NO | 시설물명 | 방향 | 시설물<br>번호 | 위치 | 부재 | 내용 | 단<br>위 | 수량 | 하<br>자<br>담<br>보<br>채<br>입<br>기<br>간 | 조<br>치<br>방<br>법 | 발생 | 공종 | 하자형태 | 사진<br>번호 | 종별 |
|---|---|---|---|---|---|---|---|---|---|---|---|---|---|---|---|
| 87 | 낙동강대교 | 영천 | BR5 | A1<br>STA6.47k | 신축이음 | 후타재<br>망상균열 | ㎡ | 0.20 | 2 | 하자 | 2019상 | 교량 | 망상균열 | 17 | 1종 |

| 내 용 | STA 6.47k 신축이음 A1 후타재 망상균열 A=0.2㎡ | | |

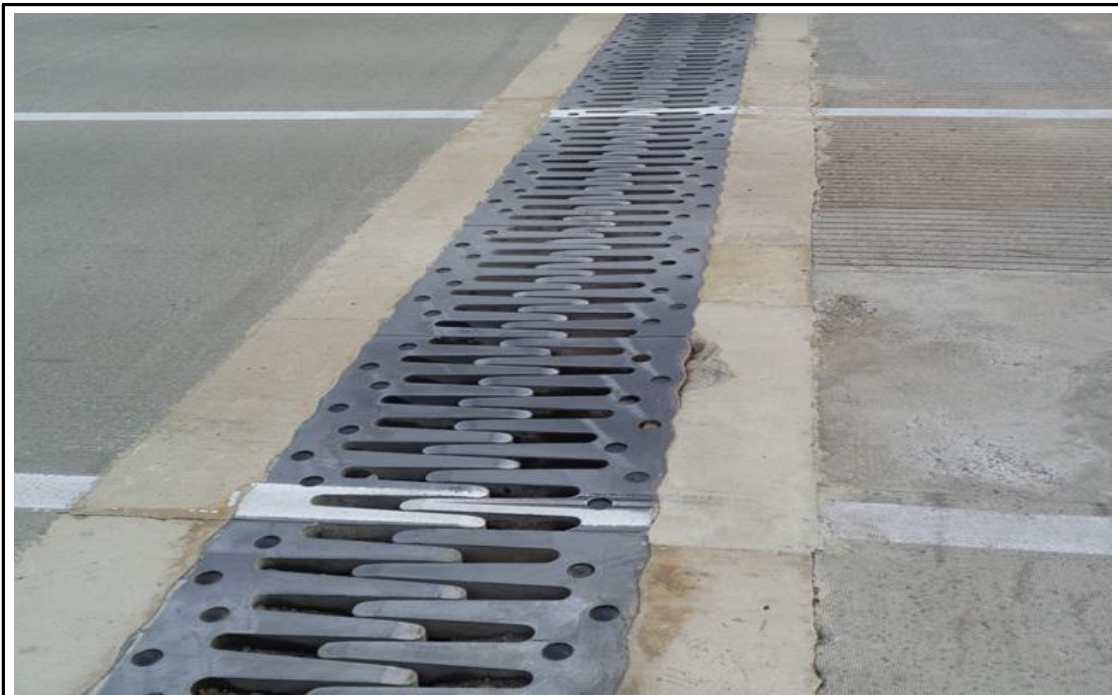
| 사진번호 | 1-BR5-18 | 위 치 | 낙동강대교 영천방향 |

| 내 용 | STA 7.24k 신축이음 A2 후타재 박락 A=0.03㎡ | | |

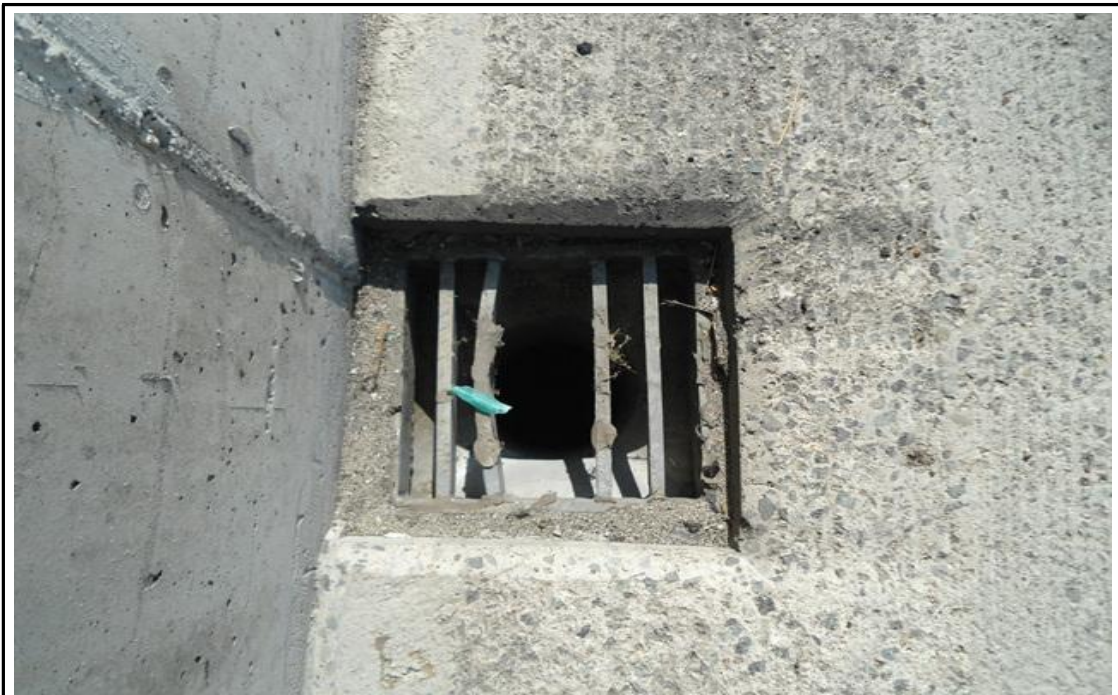
| 사진번호 | 1-BR5-20 | 위 치 | 낙동강대교 상주방향 |

| 내 용 | STA 6.60k 배수시설 S3~S12 배수구 그레이팅 변형 및 파손 4EA | | |

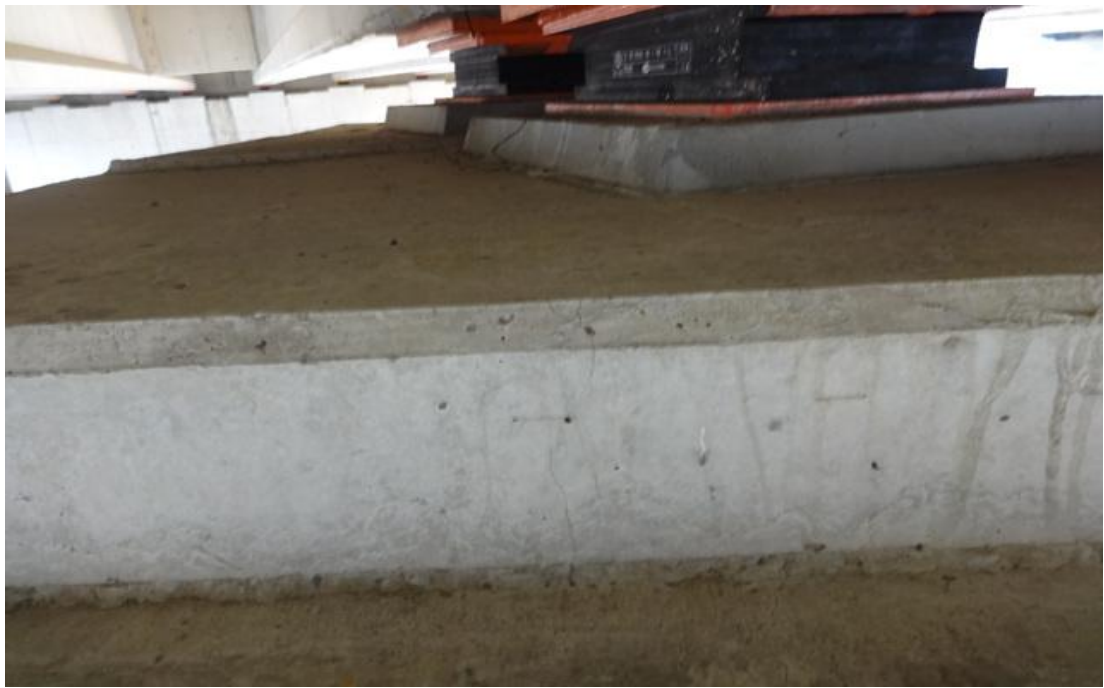
| 사진번호 | 1-11 | 위 치 | 승곡교 상주방향, 영천방향 |

| NO | 시설물명 | 방향 | 시설물<br>번호 | 위치 | 부재 | 내용 | 단<br>위 | 수량 | 하<br>자<br>담<br>보<br>채<br>임<br>기<br>간 | 조<br>치<br>방<br>법 | 발생 | 공종 | 하자형태 | 사진<br>번호 | 종별 |
|---|---|---|---|---|---|---|---|---|---|---|---|---|---|---|---|
| 101 | 승곡교 | 상주<br>영천 | - | P2<br>STA0.09k | 교량받침 | 받침콘크리<br>트 균열 | m | 1.80 | 2 | 하자 | 2019상 | 교량 | 균열0.3<br>mm미만 | 11 | 기타종 |

| 내 용 | STA 0.09k 교량받침 P2 받침콘크리트 균열 L=1.8m | | |

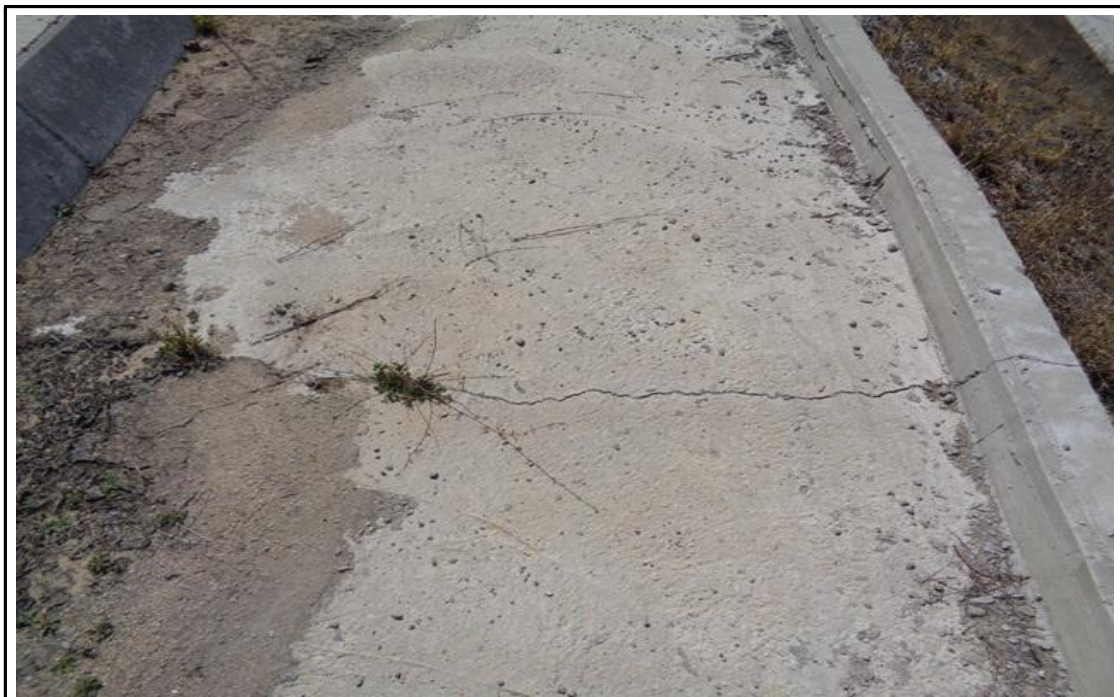
| 사진번호 | 1-SL1-1 | 위 치 | 영천절토1 |

| NO | 시설물명 | 방향 | 시설물<br>번호 | 위치 | 부재 | 내용 | 단<br>위 | 수량 | 하<br>자<br>담<br>보<br>채<br>임<br>기<br>간 | 조<br>치<br>방<br>법 | 발생 | 공종 | 하자형태 | 사진<br>번호 | 종별 |
|---|---|---|---|---|---|---|---|---|---|---|---|---|---|---|---|
| 113 | 영천절토1 | 영천 | SL1 | 영천절토1<br>STA1.16k | 소단배수로 | 균열 | m | 32.50 | 2 | 하자 | 2017하 | 사면 | 균열 | 1 | 2종 |

| 내 용 | STA 1.16k 소단배수로 균열 L=32.5m | | |

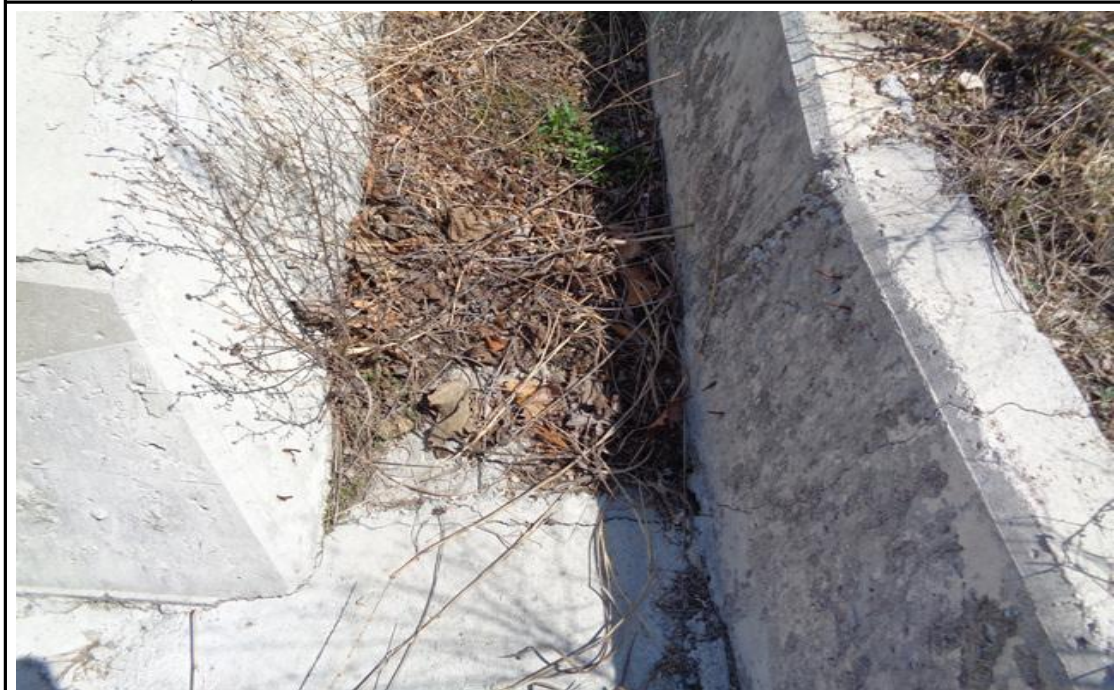
| 사진번호 | 1-SL1-2 | 위 치 | 영천절토1 |

| NO | 시설물명 | 방향 | 시설물<br>번호 | 위치 | 부재 | 내용 | 단<br>위 | 수량 | 하<br>자<br>담<br>보<br>채<br>임<br>기<br>간 | 조<br>치<br>방<br>법 | 발생 | 공종 | 하자형태 | 사진<br>번호 | 종별 |
|---|---|---|---|---|---|---|---|---|---|---|---|---|---|---|---|
| 114 | 영천절토1 | 영천 | SL1 | 영천절토1<br>STA1.10k | 산마루측구 | 균열 | m | 2.00 | 2 | 하자 | 2017하 | 사면 | 균열 | 2 | 2종 |

| 내 용 | STA 1.10k 산마루측구 균열 L=2.0m | | |

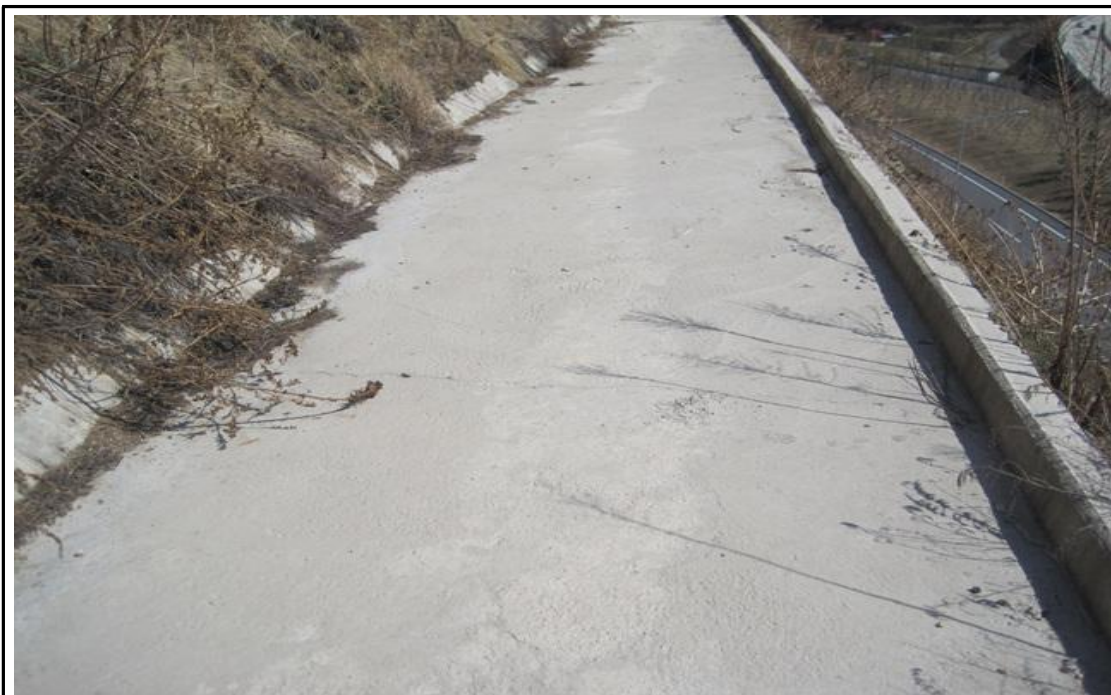
| 사진번호 | 1-SL3-1 | 위 치 | 상주절토3 |

| NO | 시설물명 | 방향 | 시설물<br>번호 | 위치 | 부재 | 내용 | 단<br>위 | 수량 | 하<br>자<br>담<br>보<br>채<br>임<br>기<br>간 | 조<br>치<br>방<br>법 | 발생 | 공종 | 하자형태 | 사진<br>번호 | 종별 |
|---|---|---|---|---|---|---|---|---|---|---|---|---|---|---|---|
| 116 | 상주절토3 | 상주 | SL3 | 상주절토3<br>STA3.70k | 소단배수로 | 균열 | m | 7.50 | 2 | 하자 | 2017하 | 사면 | 균열 | 1 | 2종 |

| 내 용 | STA 3.70k 소단배수로 균열 L=7.5m | | |

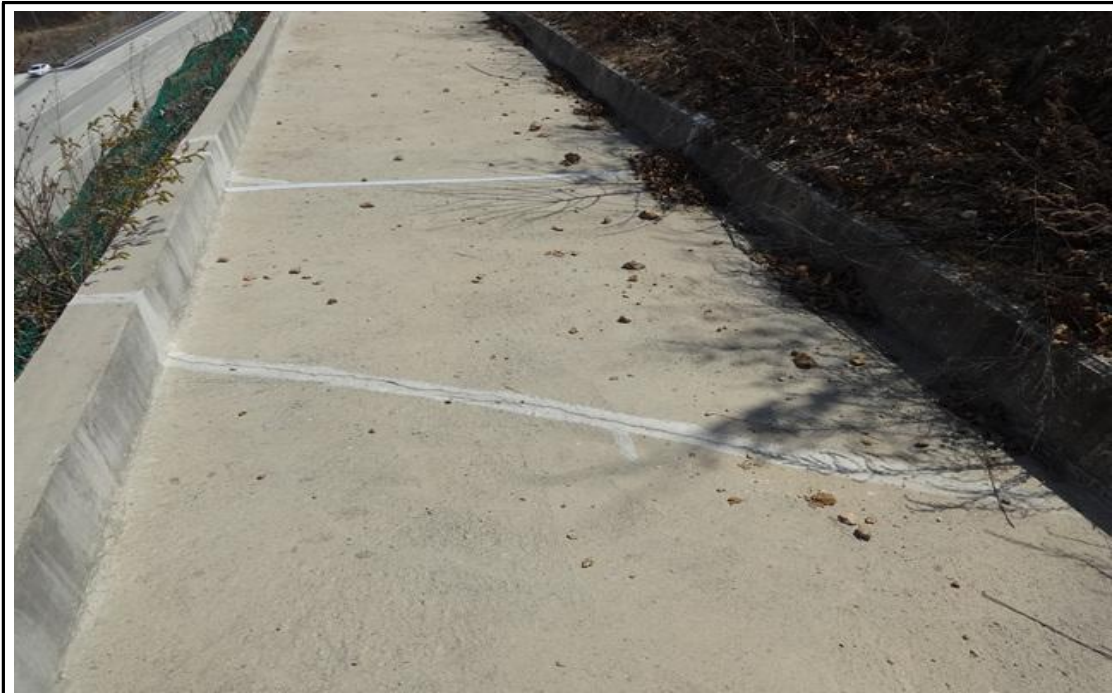
| 사진번호 | 1-SL4-1 | 위 치 | 영천절토4 |

| NO | 시설물명 | 방향 | 시설물<br>번호 | 위치 | 부재 | 내용 | 단<br>위 | 수량 | 하<br>자<br>담<br>보<br>채<br>임<br>기<br>간 | 조<br>치<br>방<br>법 | 발생 | 공종 | 하자형태 | 사진<br>번호 | 종별 |
|---|---|---|---|---|---|---|---|---|---|---|---|---|---|---|---|
| 118 | 영천절토4 | 영천 | SL4 | 영천절토4<br>STA4.80k | 소단배수로 | 재균열 | m | 35.00 | 2 | 하자 | 2017하 | 사면 | 재균열 | 1 | 2종 |

| 내 용 | STA 4.80k 소단배수로 재균열 L=35.0m | | |

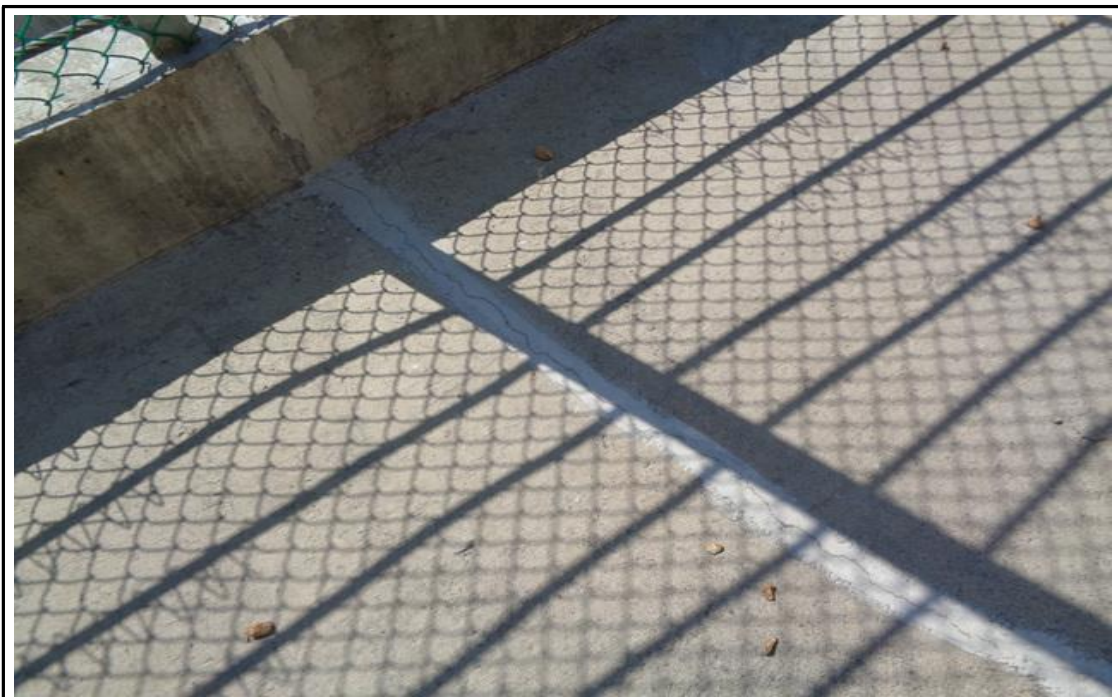
| 사진번호 | 1-SL5-1 | 위 치 | 상주절토5 |

| NO | 시설물명 | 방향 | 시설물<br>번호 | 위치 | 부재 | 내용 | 단<br>위 | 수량 | 하<br>자<br>담<br>보<br>채<br>임<br>기<br>간 | 조<br>치<br>방<br>법 | 발생 | 공종 | 하자형태 | 사진<br>번호 | 종별 |
|---|---|---|---|---|---|---|---|---|---|---|---|---|---|---|---|
| 119 | 상주절토5 | 상주 | SL5 | 상주절토5<br>STA4.48k | 소단배수로 | 재균열 | m | 20.00 | 2 | 하자 | 2017하 | 사면 | 재균열 | 1 | 2종 |

| 내 용 | STA 4.48k 소단배수로 재균열 L=20.0m | | |
