# 하 자 보 고 서

〈 2공구 〉

2019. 06

상주영천고속도로주식회사

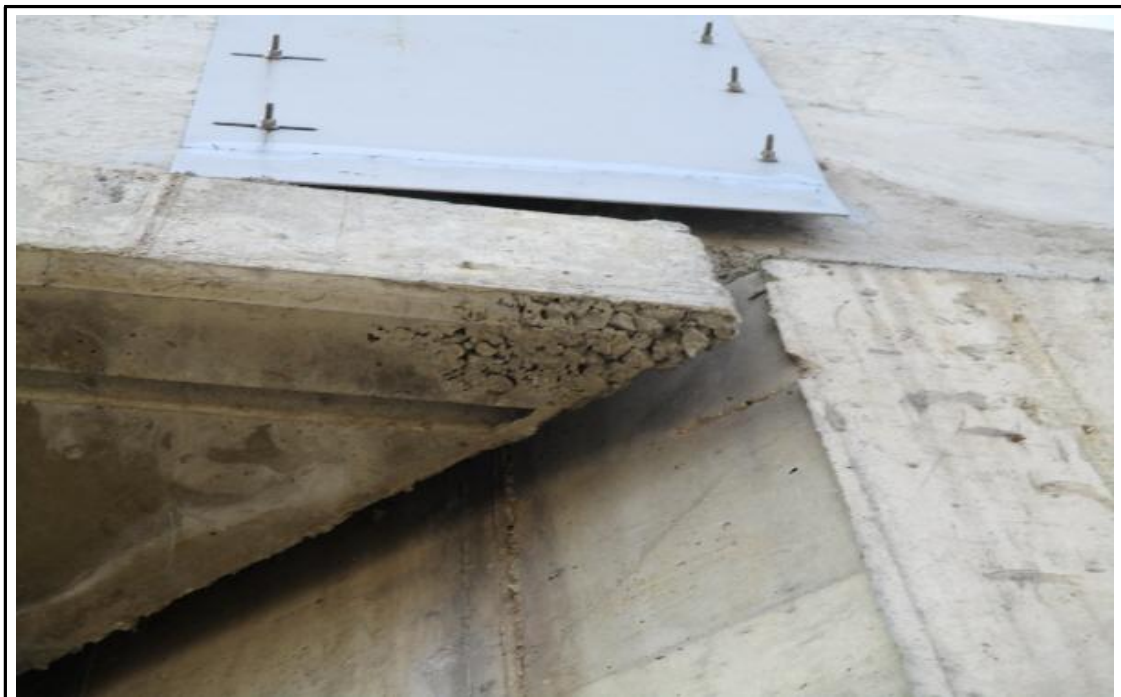
| 사진번호 | 2-BR6-1 | 위 치 | 신개교 상주방향 |

| 내 용 | 바닥판하면 S1 재료분리 A=0.02㎡ | | |

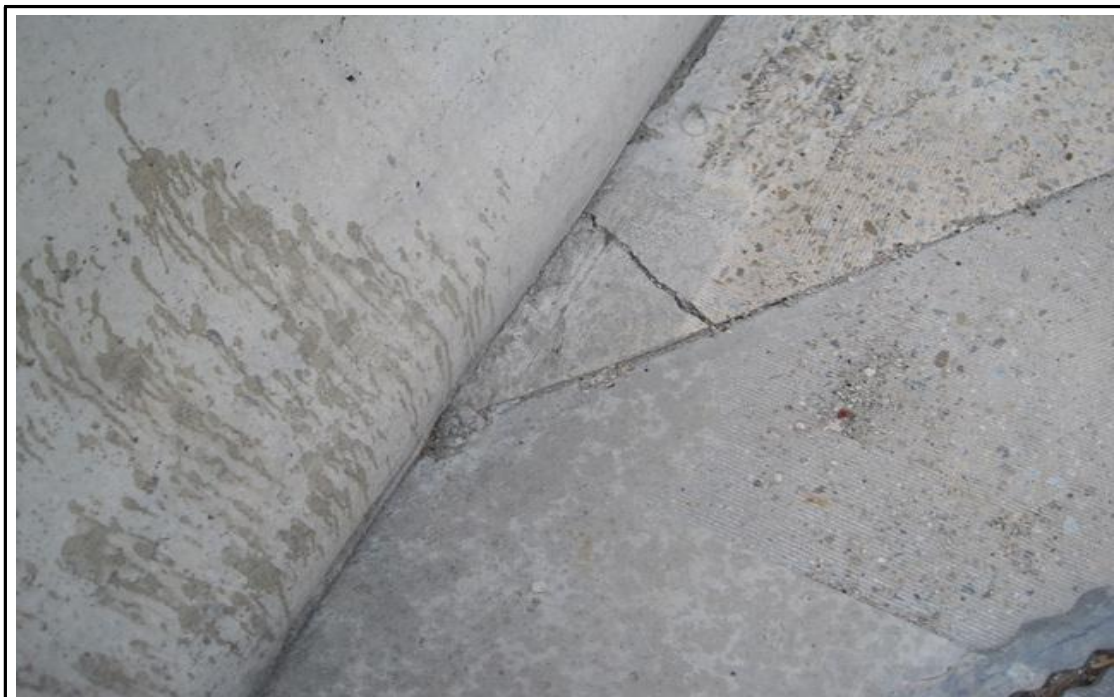
| 사진번호 | 2-BR6-2 | 위 치 | 신개교 영천방향 |

| 내 용 | STA 9.59k 교면포장 S1 접속슬래브 파손 A=0.09㎡ | | |

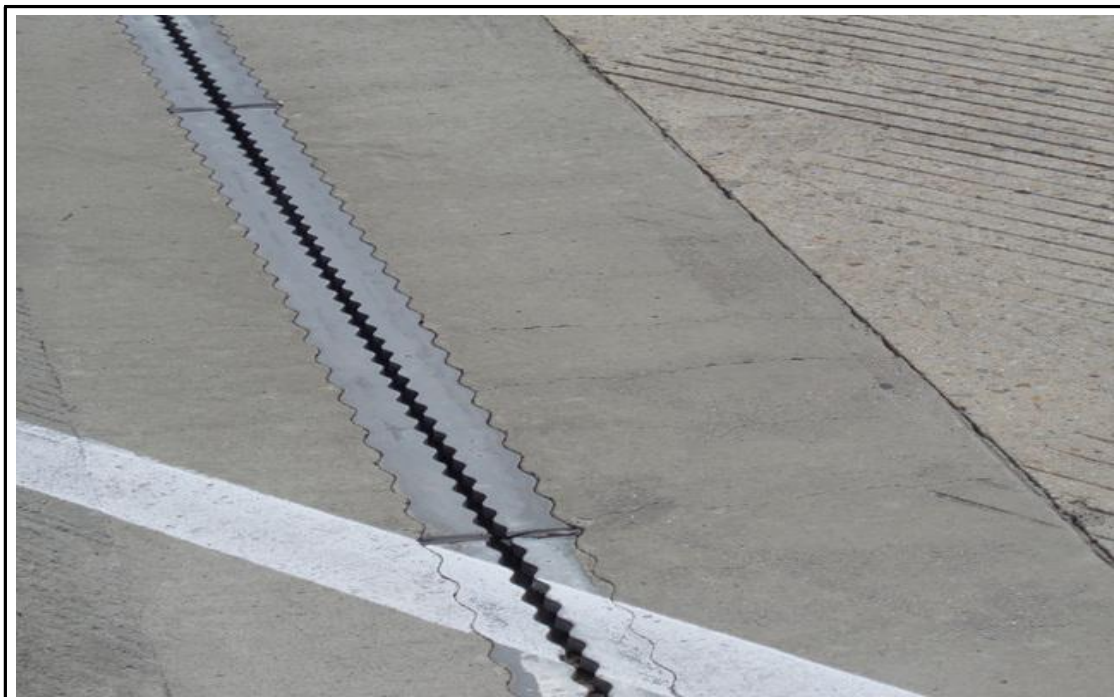
| 사진번호 | 2-BR6-4 | 위 치 | 신개교 상주방향 |

| 내 용 | STA 9.59k 신축이음 A1 후타재 균열 L=1.6m | | |

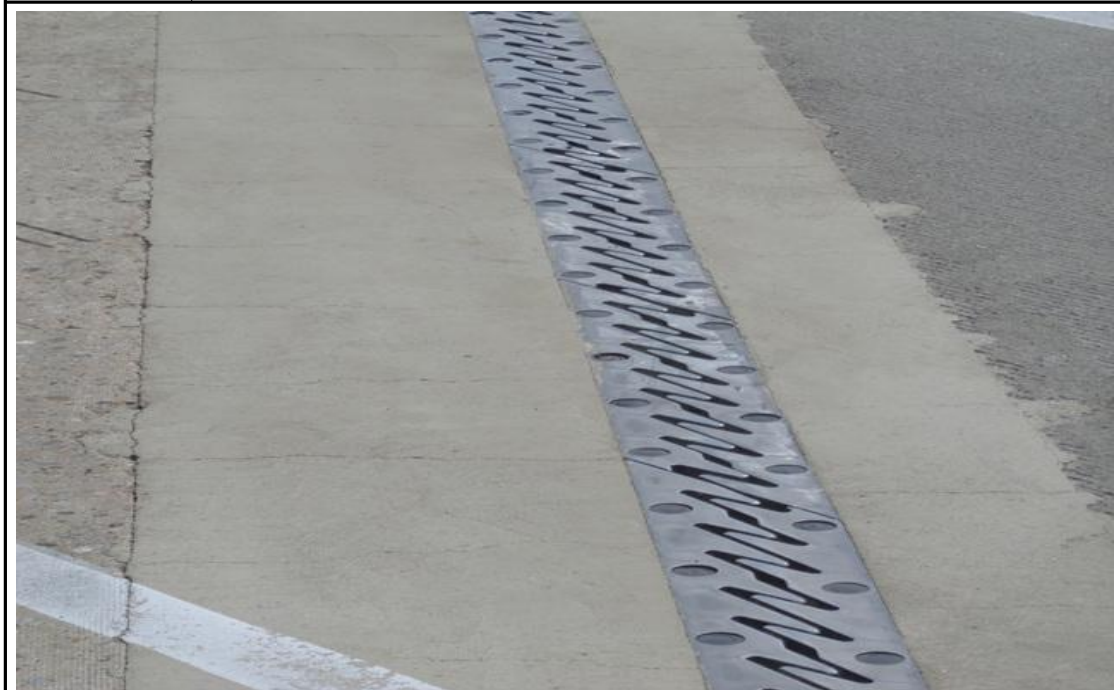
| 사진번호 | 2-BR6-5 | 위 치 | 신개교 상주방향 |

| 내 용 | STA 9.65k 신축이음 A2 후타재 균열 L=8.8m | | |

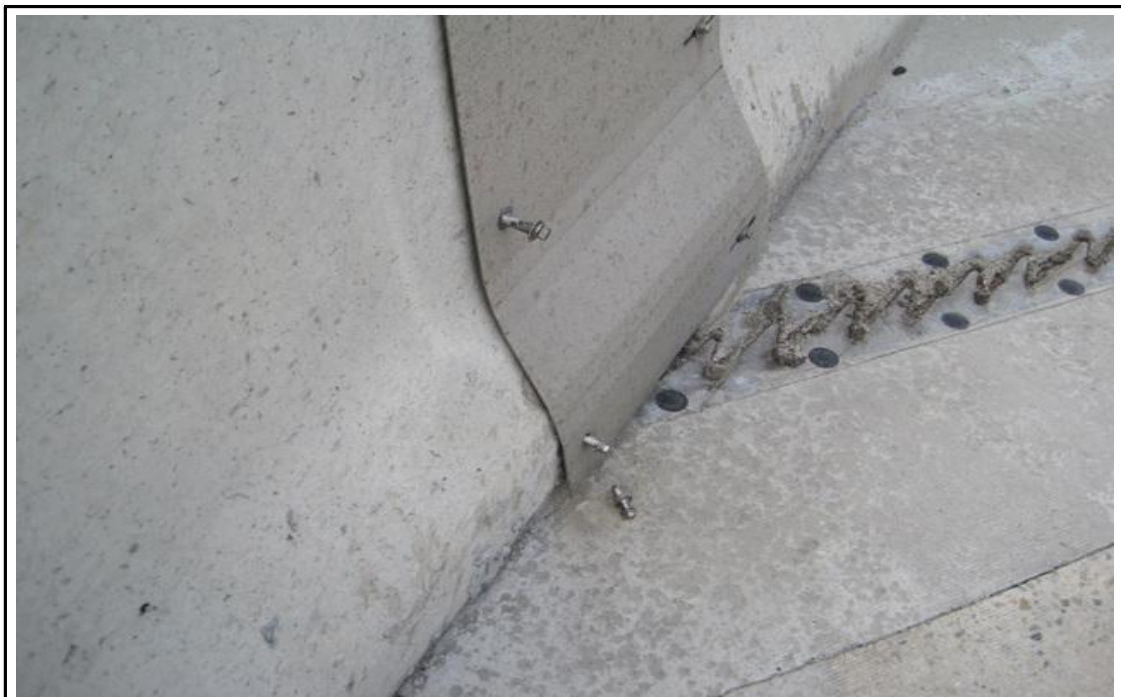
| 사진번호 | 2-BR6-6 | 위 치 | 신개교 영천방향 |

| 내 용 | STA 9.65k 신축이음 A1 차수판 볼트 체결불량 5EA | | |

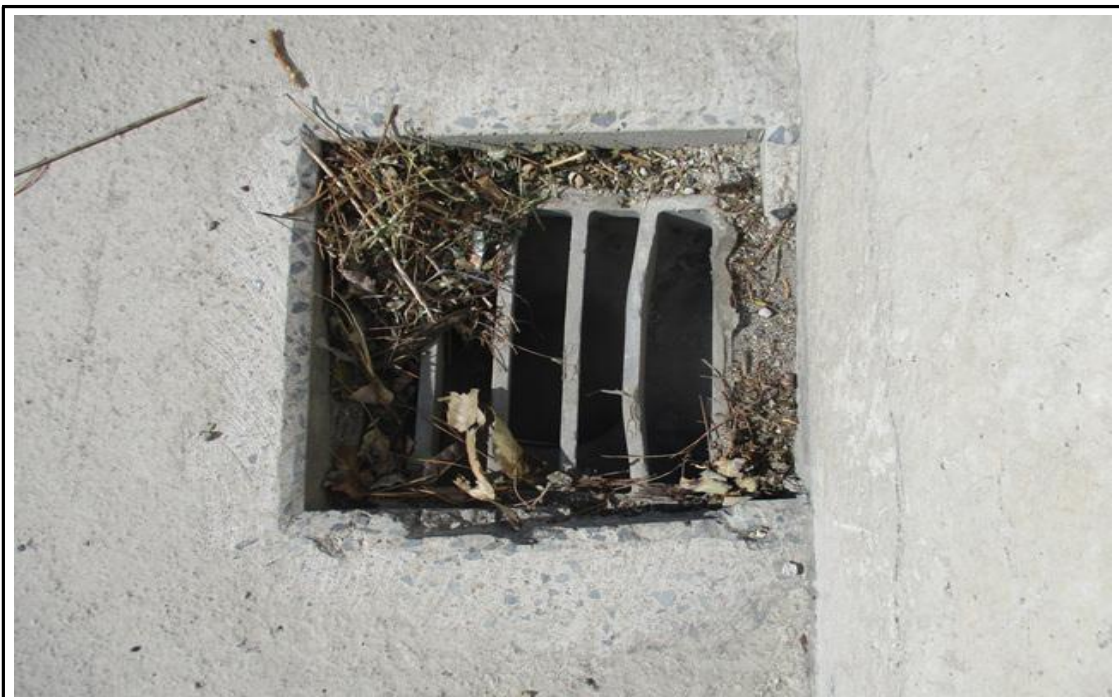
| 사진번호 | 2-BR6-8 | 위 치 | 신개교 상주방향 |

| 내 용 | STA 9.63k 배수시설 S1 배수구 그레이팅 변형 1EA | | |

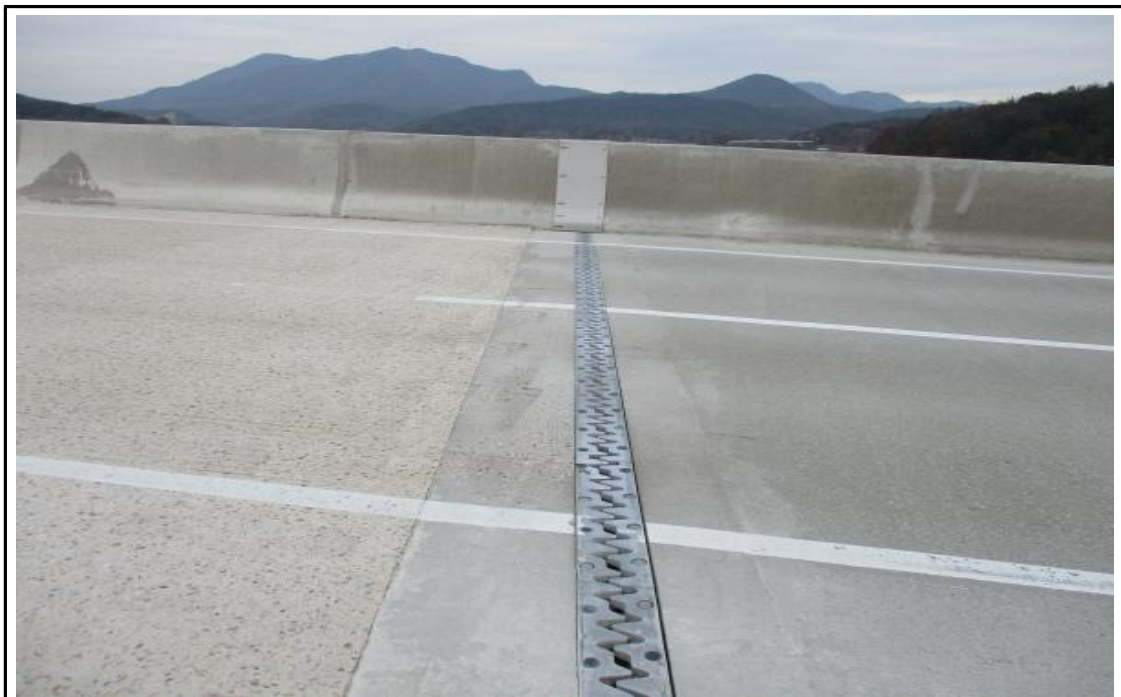
| 사진번호 | 2-BR7-1 | 위 치 | 월가교 영천방향 |

| 내 용 | 신축이음 A1 본체 파열음 및 진동 발생 L=12.0m | | |

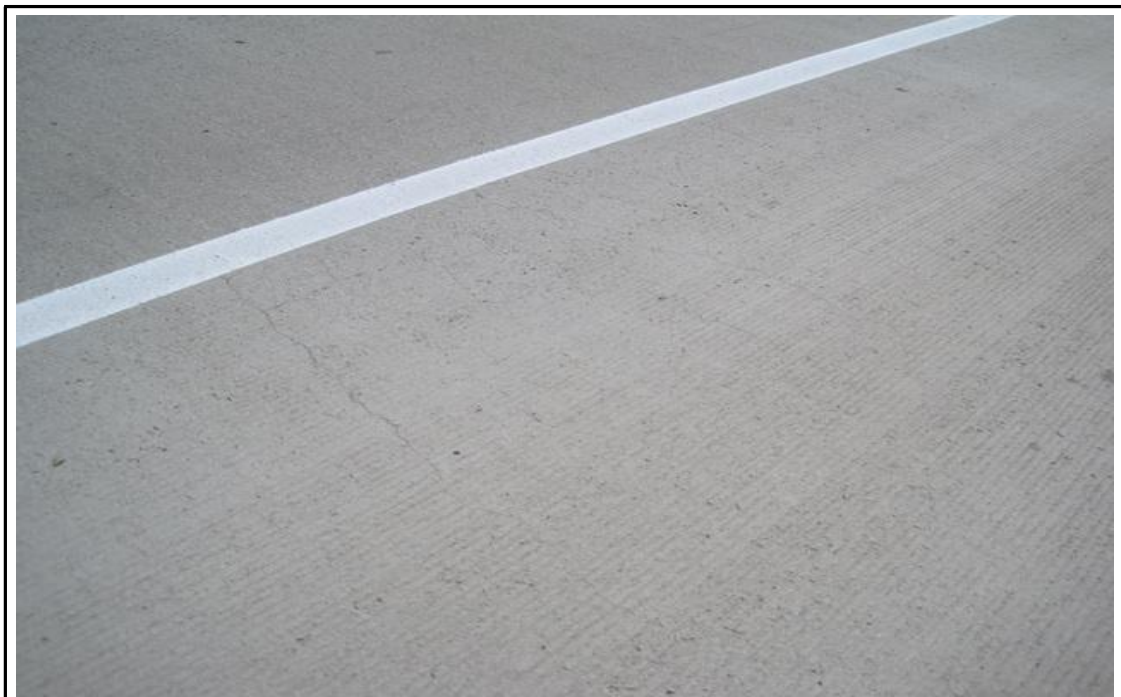
| 사진번호 | 2-BR7-2 | 위 치 | 월가교 영천방향 |

| 내 용 | STA 10.97k 교면포장 S1~S3 망상균열 A=210.0㎡ | | |

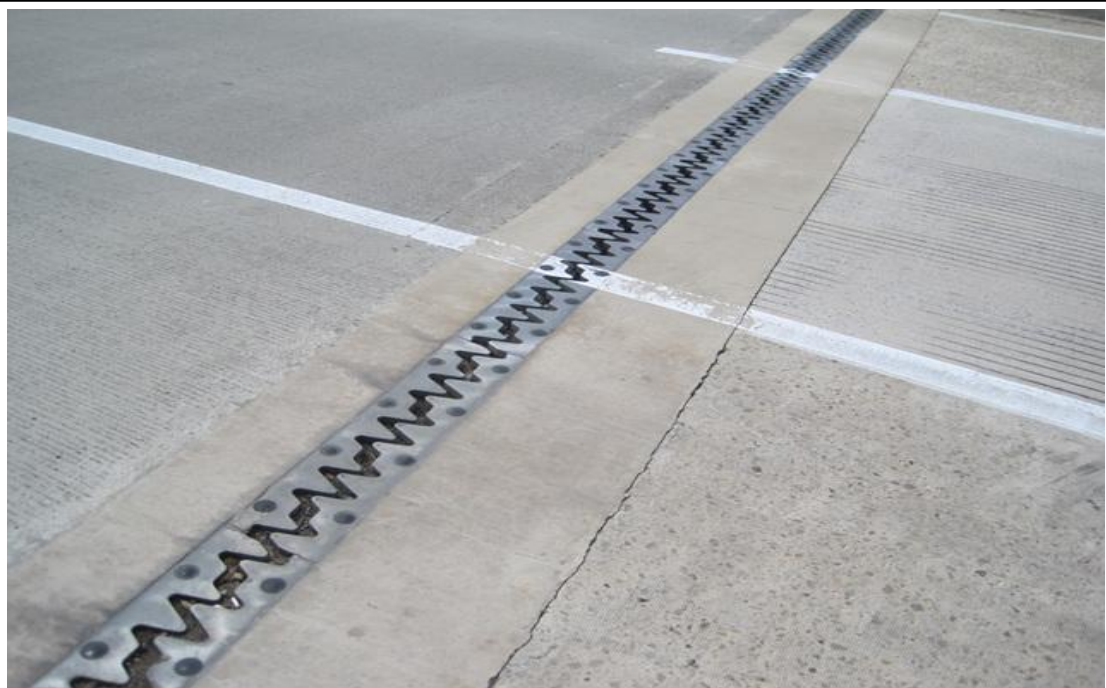
| 사진번호 | 2-BR7-3 | 위 치 | 월가교 상주방향 |

| 내 용 | STA 10.93k 신축이음 A1 후타재 접속부 이격 T=0.7cm | | |

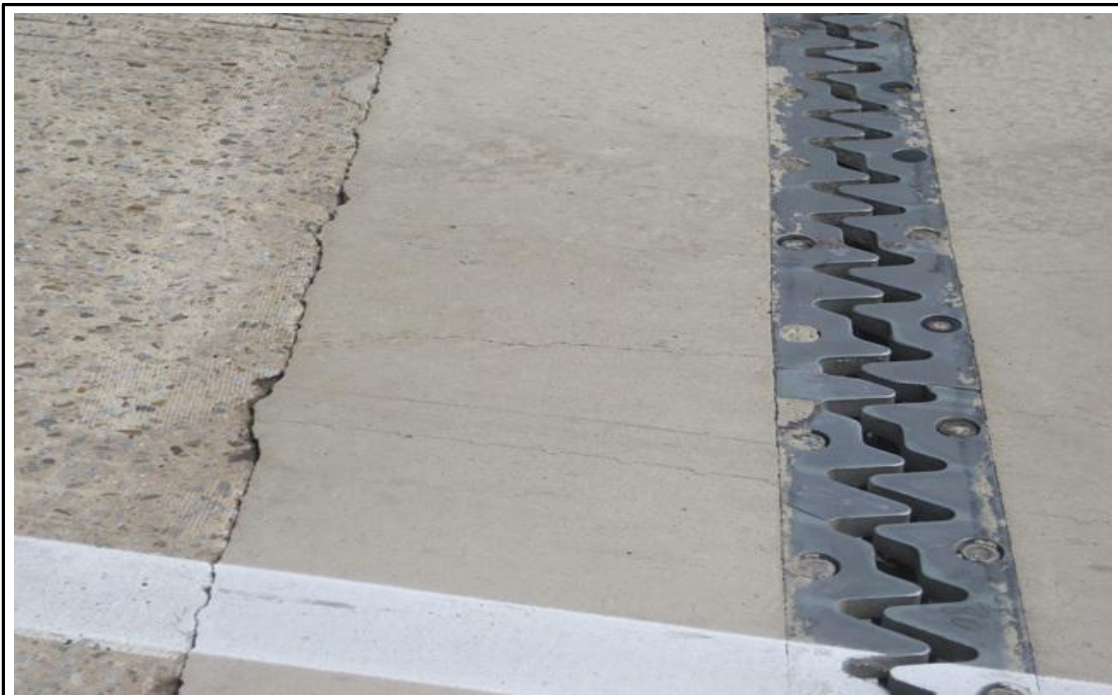
| 사진번호 | 2-BR7-4 | 위 치 | 월가교 상주방향, 영천방향 |

| 내 용 | STA 10.93k 신축이음 A1 후타재 균열 L=7.8m | | |

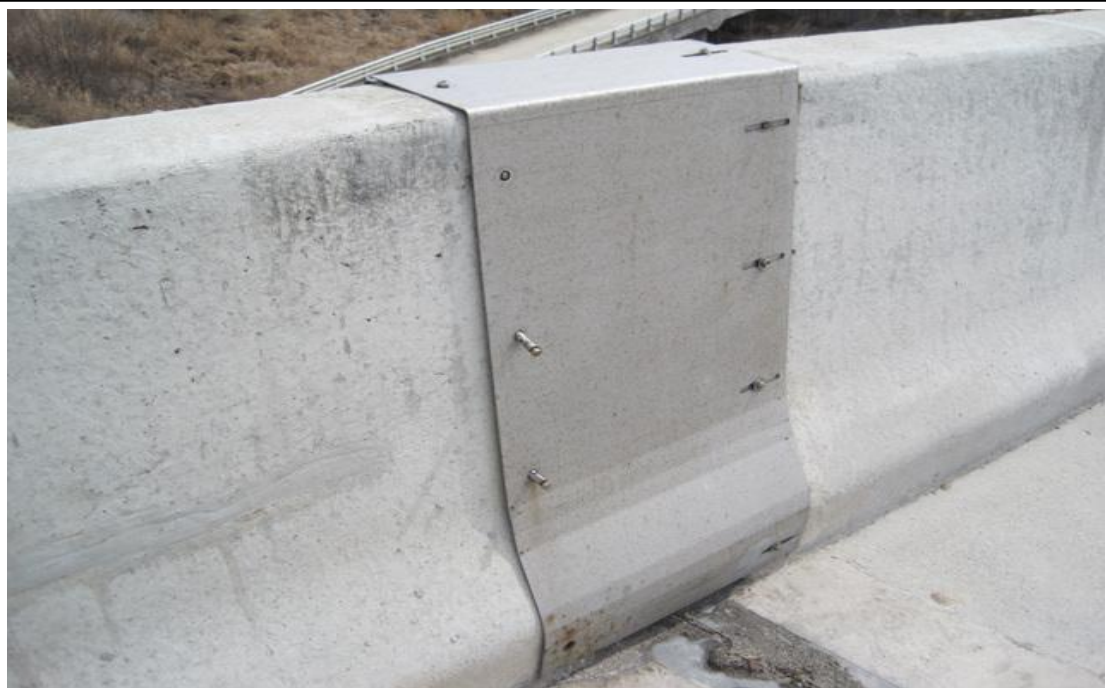
| 사진번호 | 2-BR7-5 | 위 치 | 월가교 상주방향 |

| 내 용 | STA 10.93k 신축이음 A1 차수판 볼트 체결불량 5EA | | |

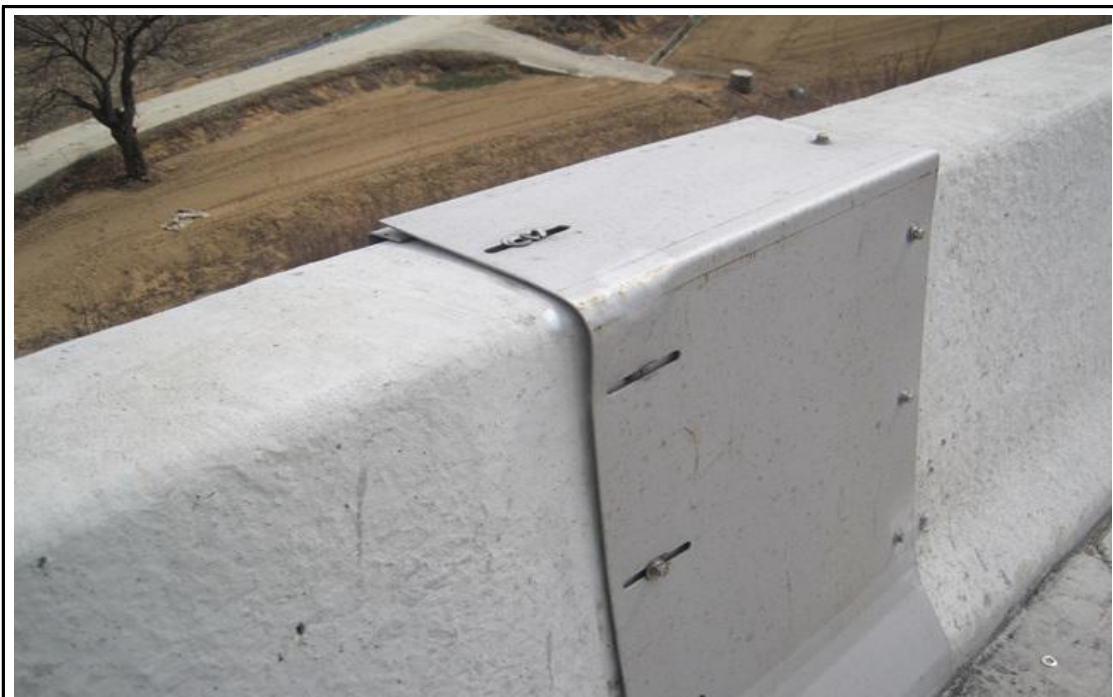
| 사진번호 | 2-BR7-6 | 위 치 | 월가교 상주방향 |

| 내 용 | STA 11.04k 신축이음 A2 차수판 볼트 체결불량 2EA | | |

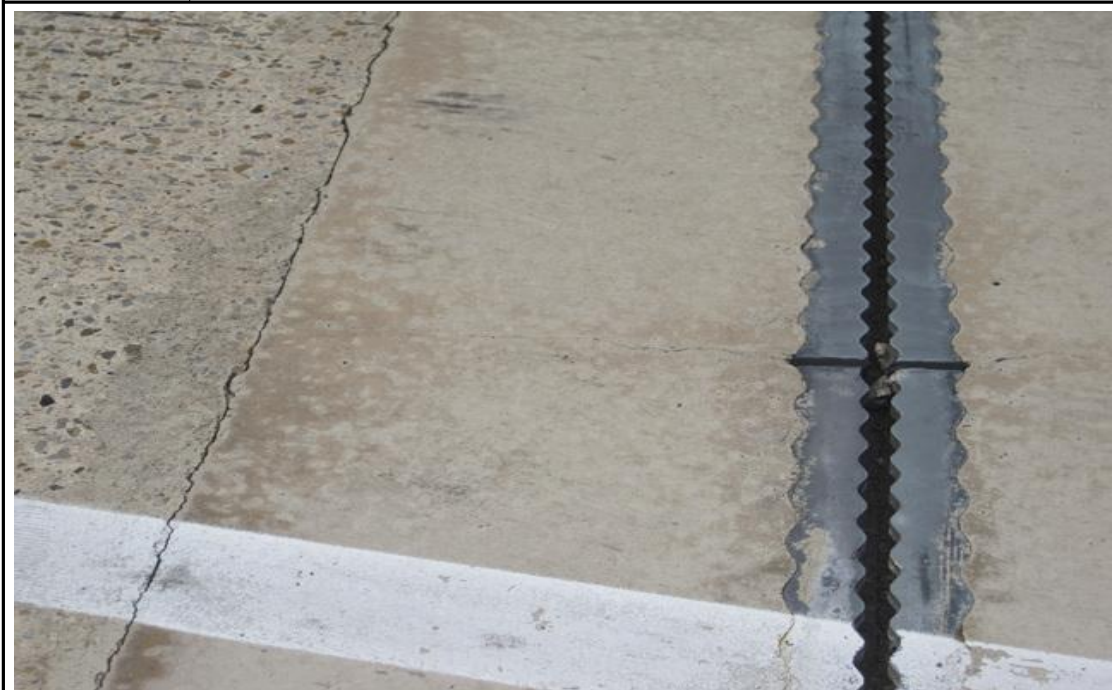
| 사진번호 | 2-BR7-7 | 위 치 | 월가교 상주방향 |

| 내 용 | STA 11.04k 신축이음 A2 후타재 균열 L=2.2m | | |

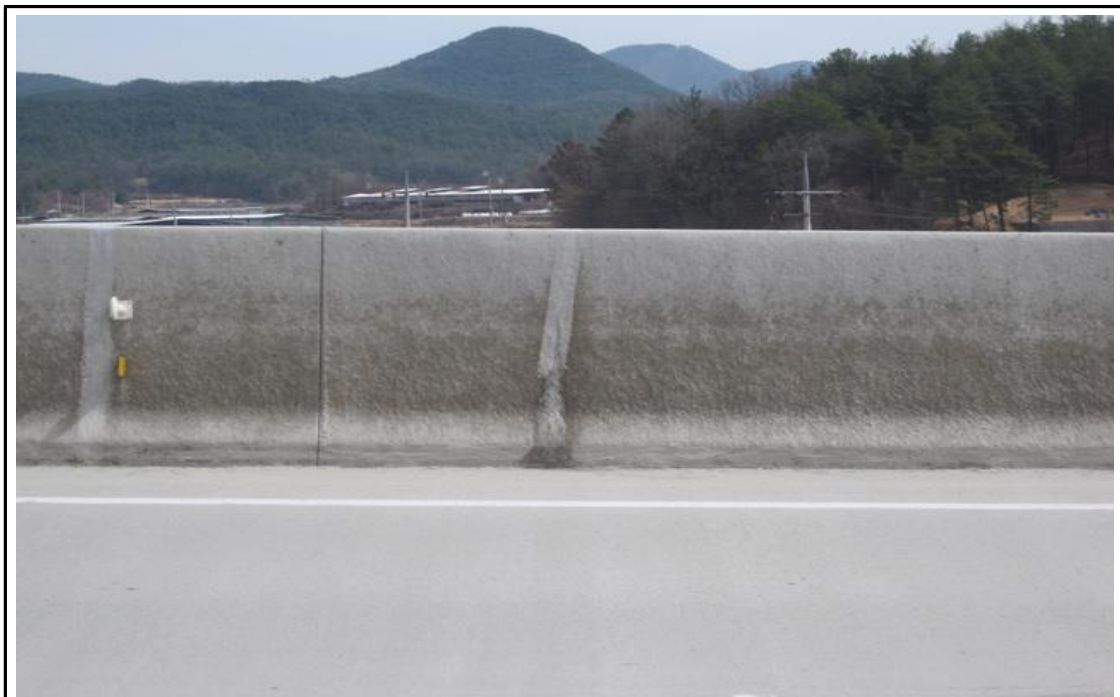
| 사진번호 | 2-BR7-8 | 위 치 | 월가교 영천방향 |

| 내 용 | STA 10.95k 방호벽 S1 균열부 백태 L=4.0m | | |

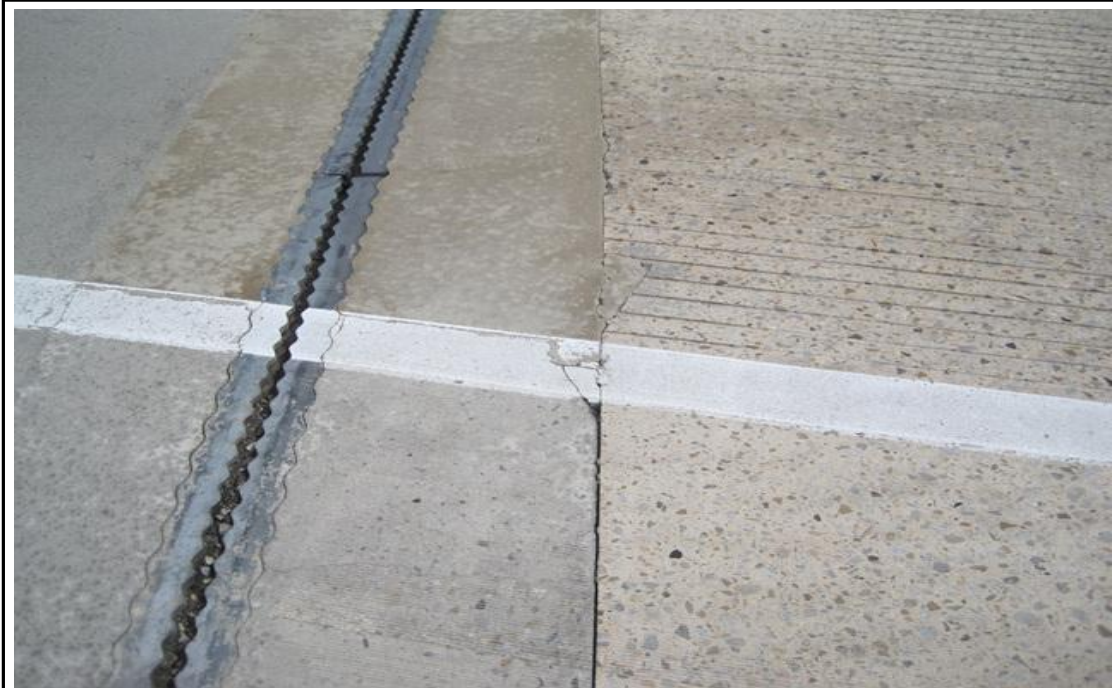
| 사진번호 | 2-BR7-10 | 위 치 | 월가교 영천방향 |

| 내 용 | STA 11.04k 신축이음 A2 후타재 파손 A=0.04㎡ | | |

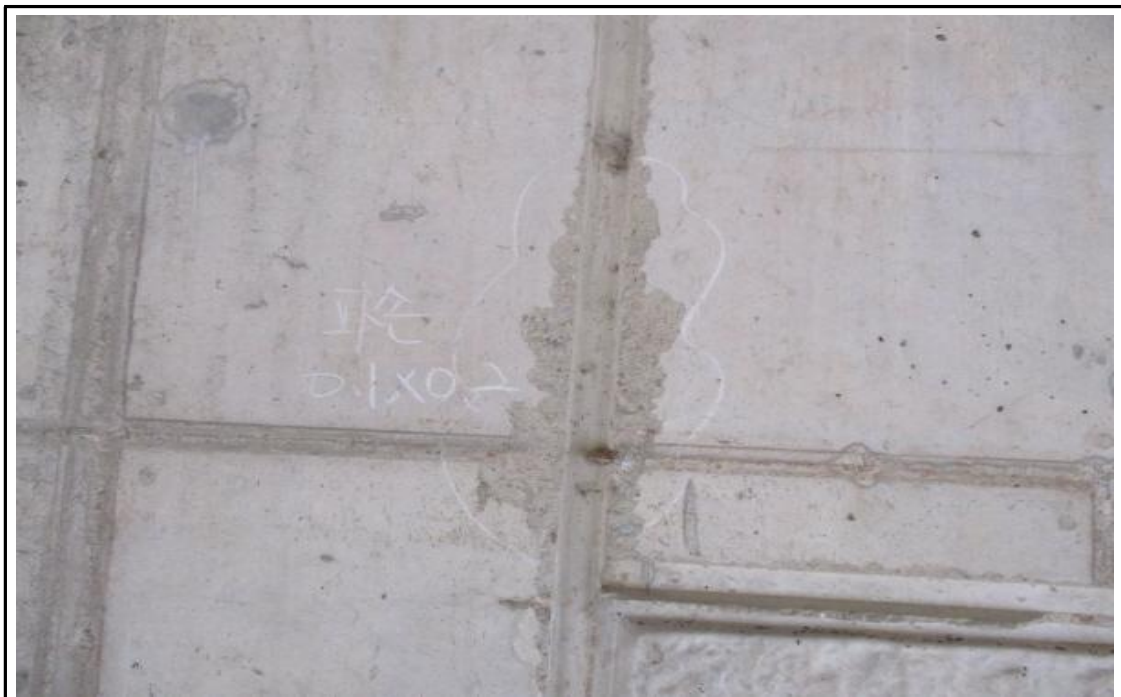
| 사진번호 | 2-BR7-9 | 위 치 | 월가교 상주방향 |

| 내 용 | 교대 A1 파손 A=0.02㎡ | | |

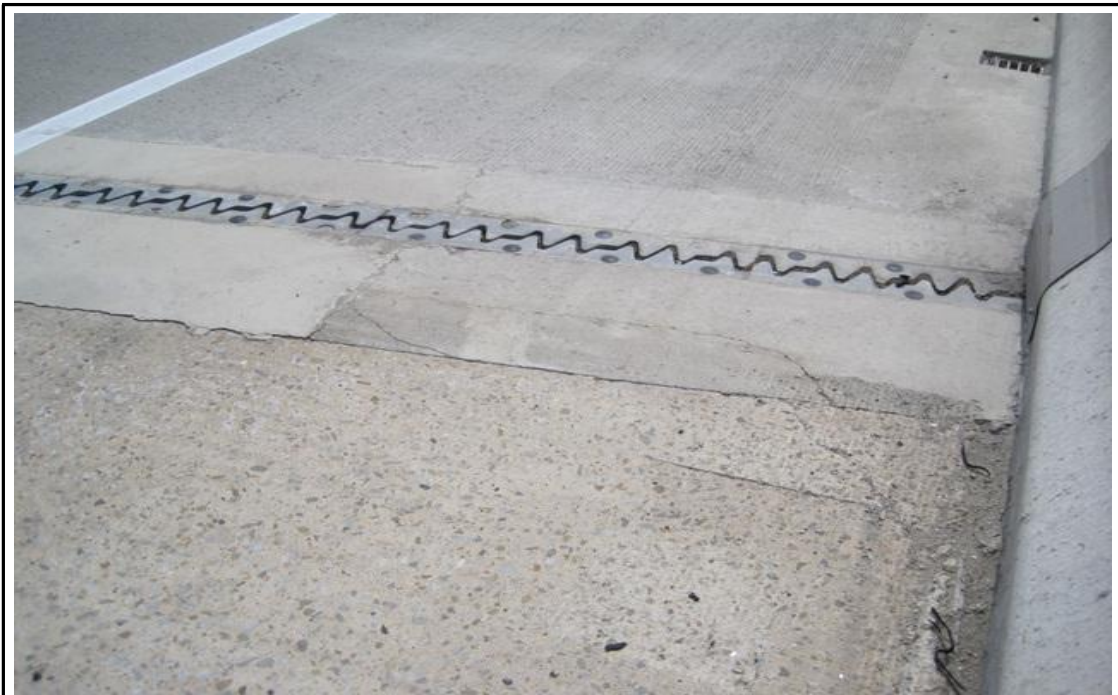
| 사진번호 | 2-BR7-11 | 위 치 | 월가교 영천방향 |

| 내 용 | STA 10.93k 신축이음 A1 후타재 파손 A=0.2㎡ | | |

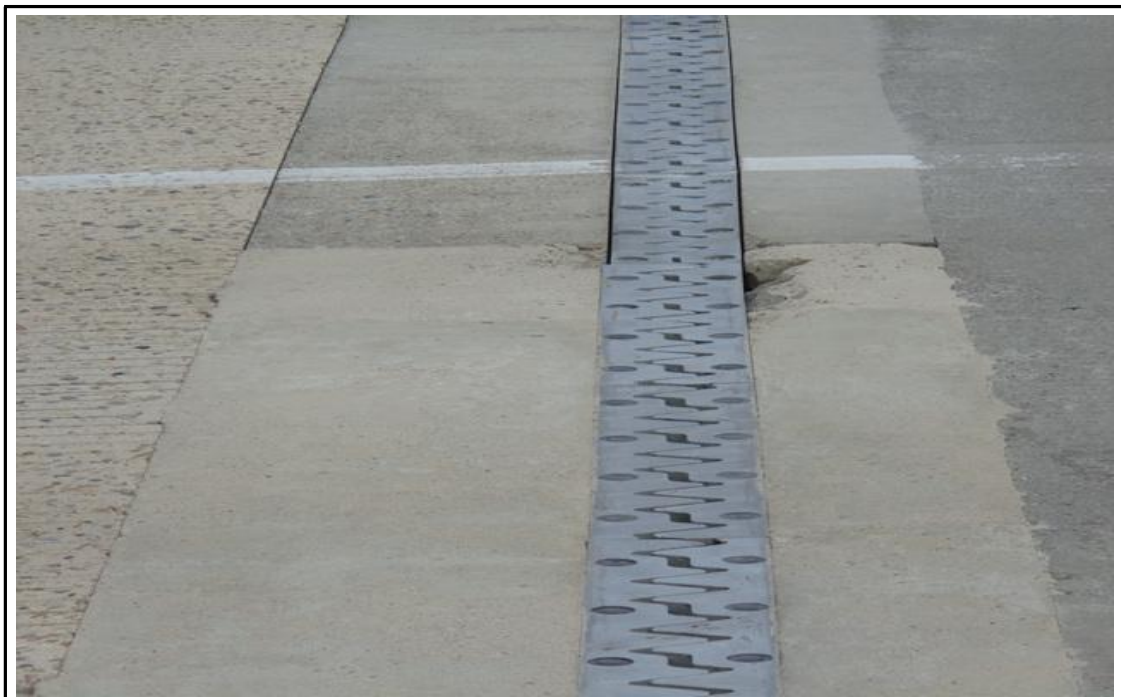
| 사진번호 | 2-1 | 위 치 | 용내교 영천방향 |

| 내 용 | 신축이음 A2 후타재 파손 A=0.1㎡ | | |

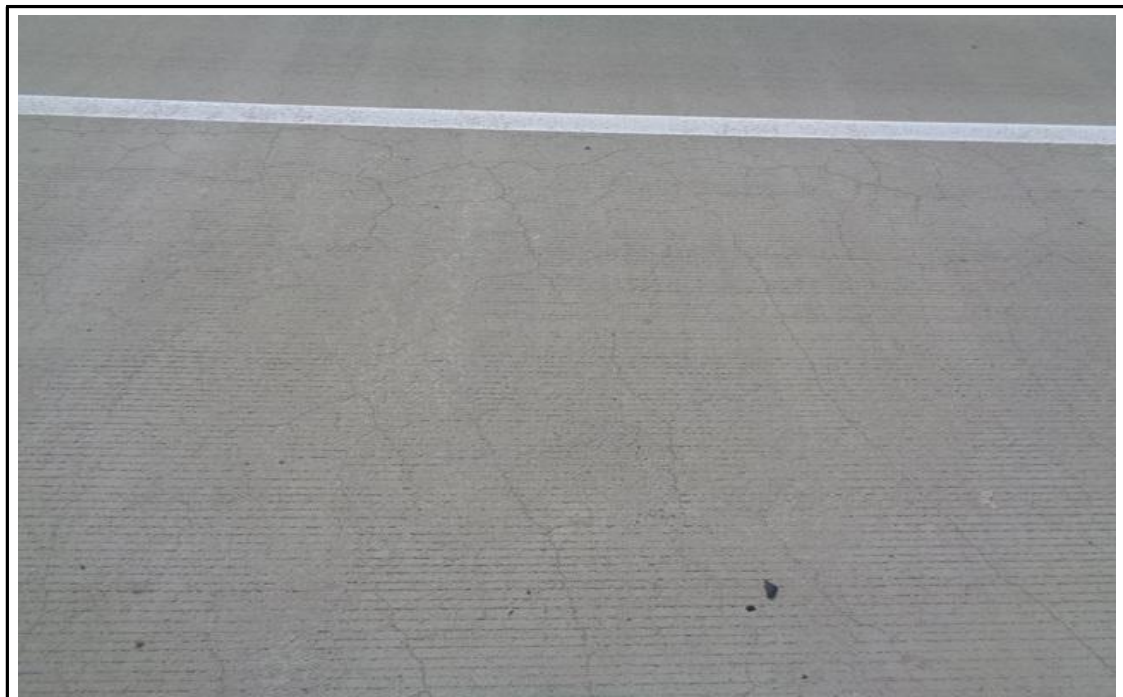
| 사진번호 | 2-2 | 위 치 | 용내교 상주방향 |

| 내 용 | STA 7.43k 교면포장 S1~S2 망상균열 A=45.0㎡ | | |

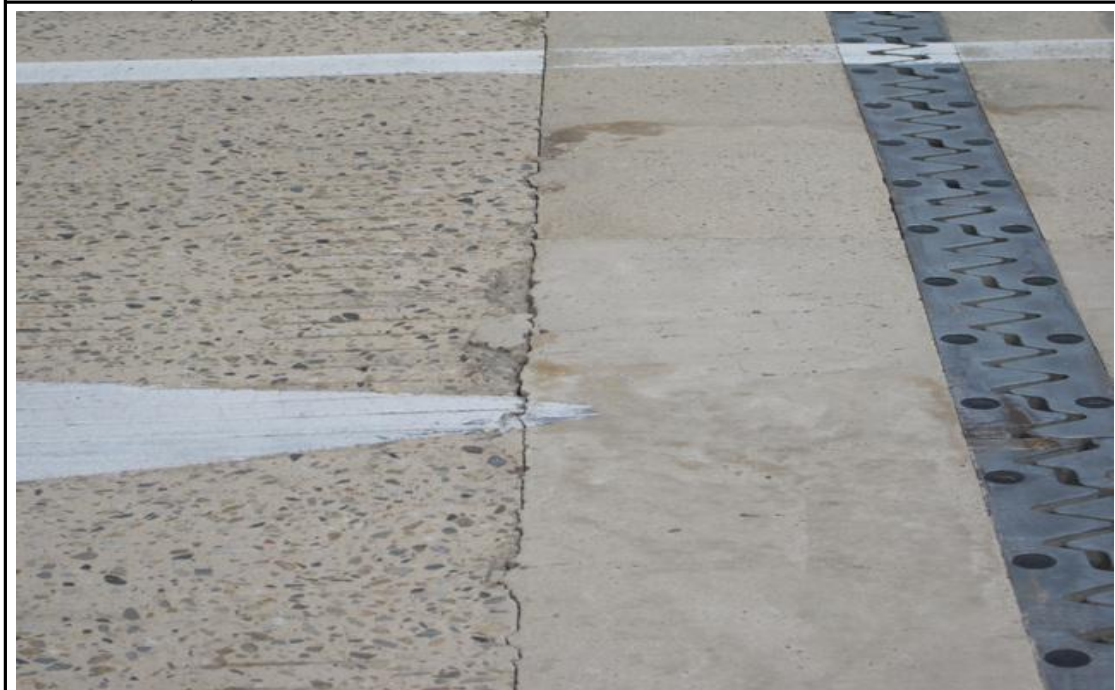
| 사진번호 | 2-3 | 위 치 | 용내교 영천방향 |

| 내 용 | STA 7.43k 교면포장 S1 접속도로 파손 A=0.06㎡ | | |

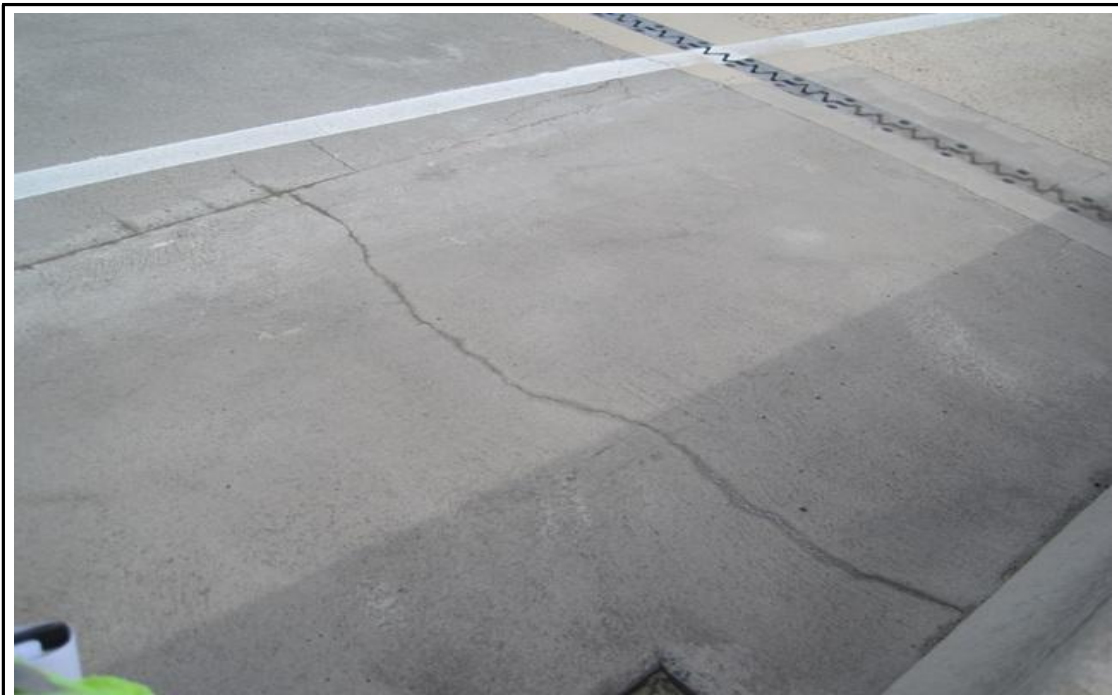
| 사진번호 | 2-4 | 위 치 | 용내교 영천방향 |

| 내 용 | STA 7.47k 교면포장 S2 포장균열 L=3.5m | | |

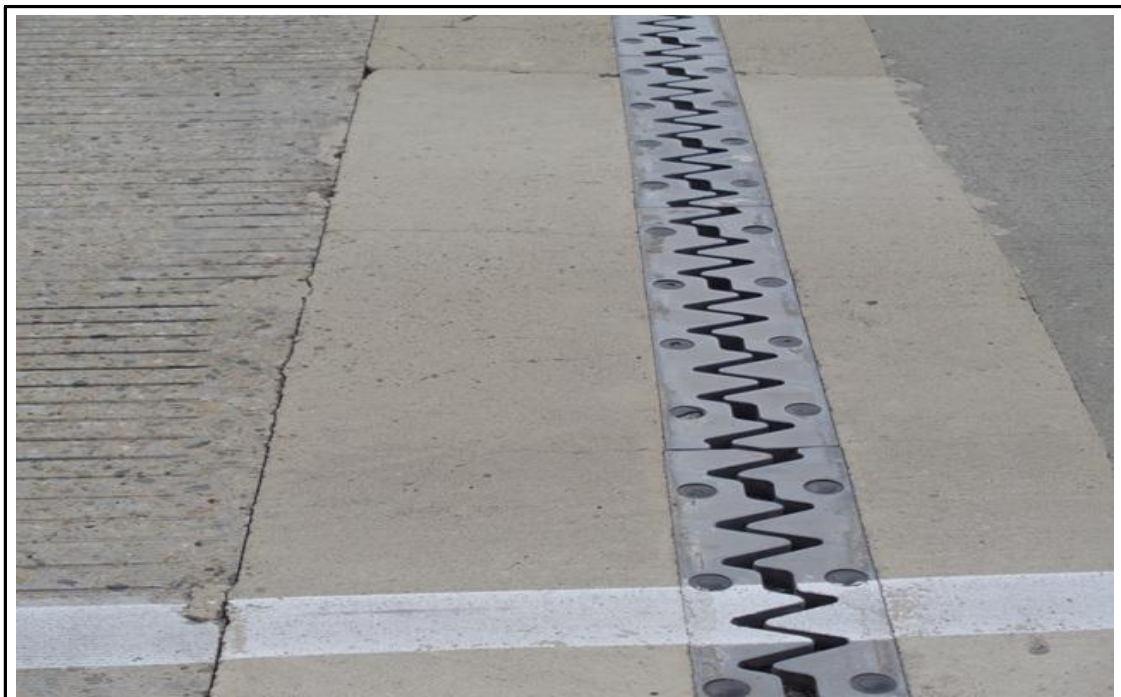
| 사진번호 | 2-6 | 위 치 | 용내교 상주방향, 영천방향 |

| 내 용 | STA 7.52k 신축이음 A2 후타재 균열 L=6.0m | | |

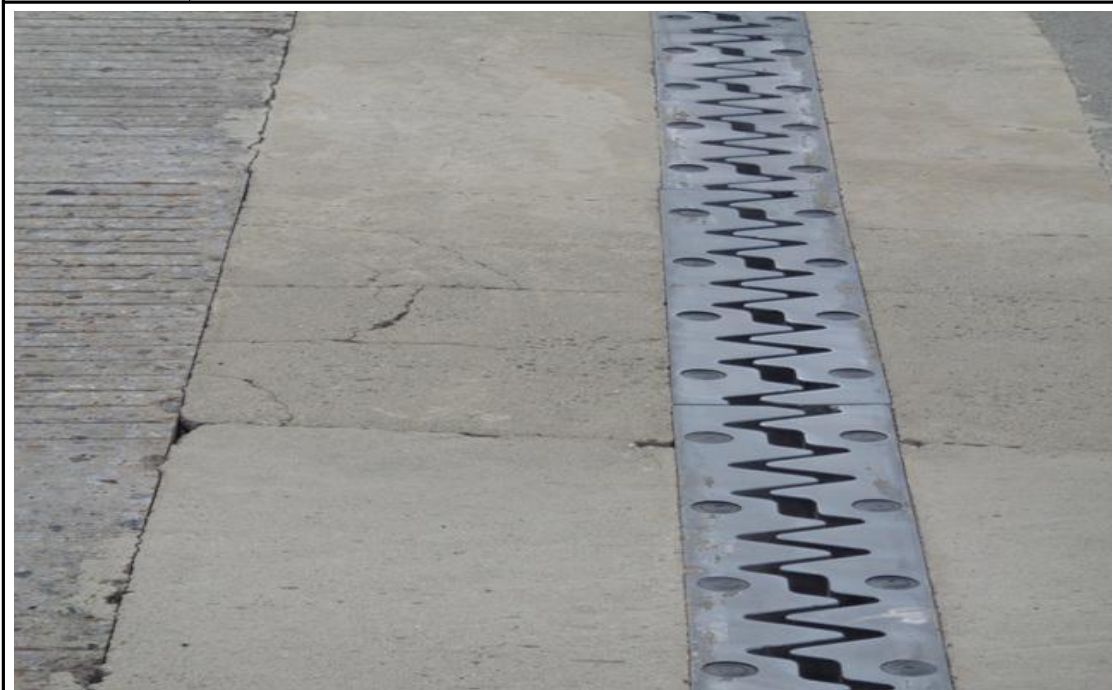
| 사진번호 | 2-7 | 위 치 | 용내교 상주방향 |

| 내 용 | STA 7.52k 신축이음 A2 후타재 들뜸 A=0.2㎡ | | |

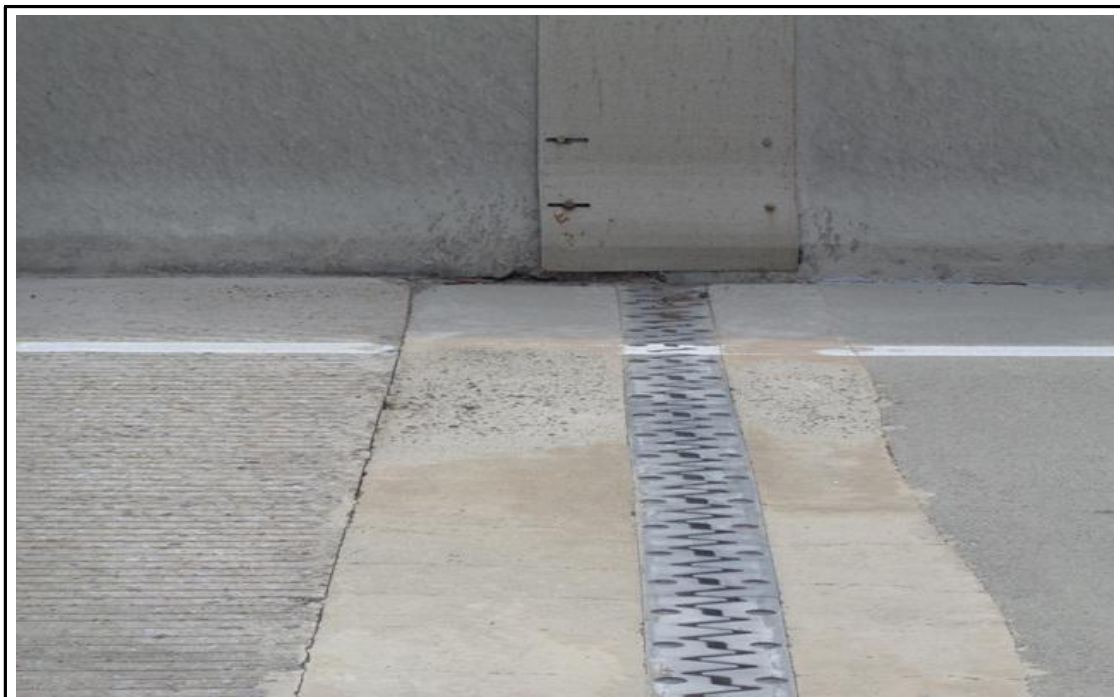
| 사진번호 | 2-8 | 위 치 | 용내교 상주방향 |

| 내 용 | STA 7.52k 신축이음 A2 후타재 재료분리 A=0.8㎡ | | |

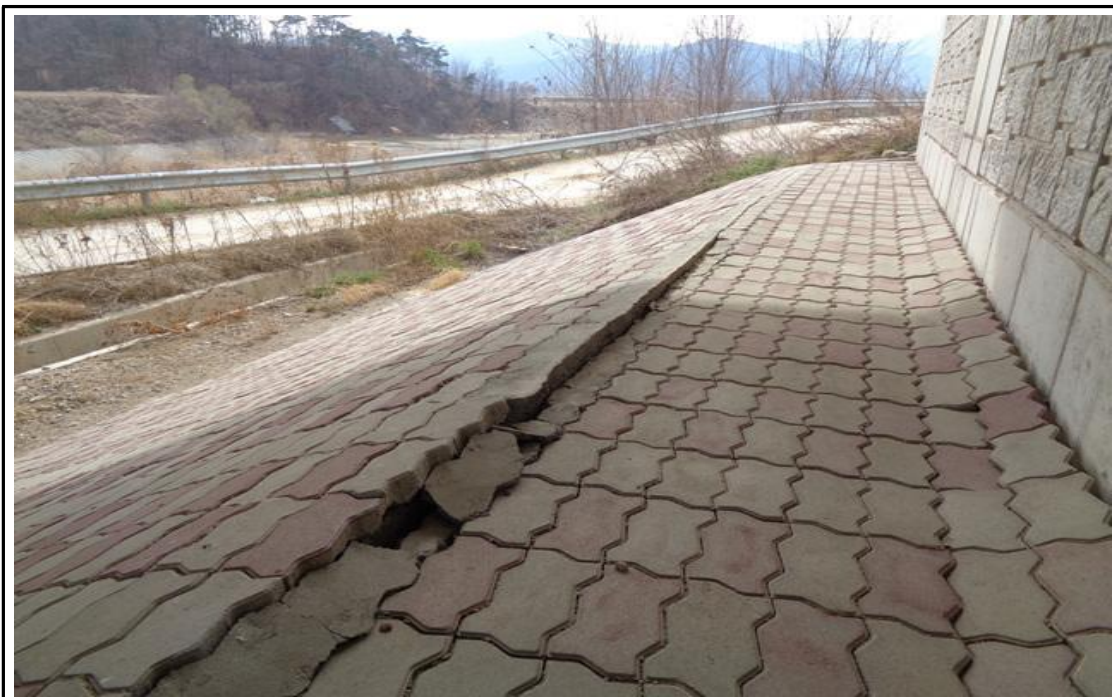
| 사진번호 | 2-10 | 위 치 | 용내교 상주방향 |

| 내 용 | STA 7.43k 교대 A1 법면 보호블럭 침하 300EA | | |

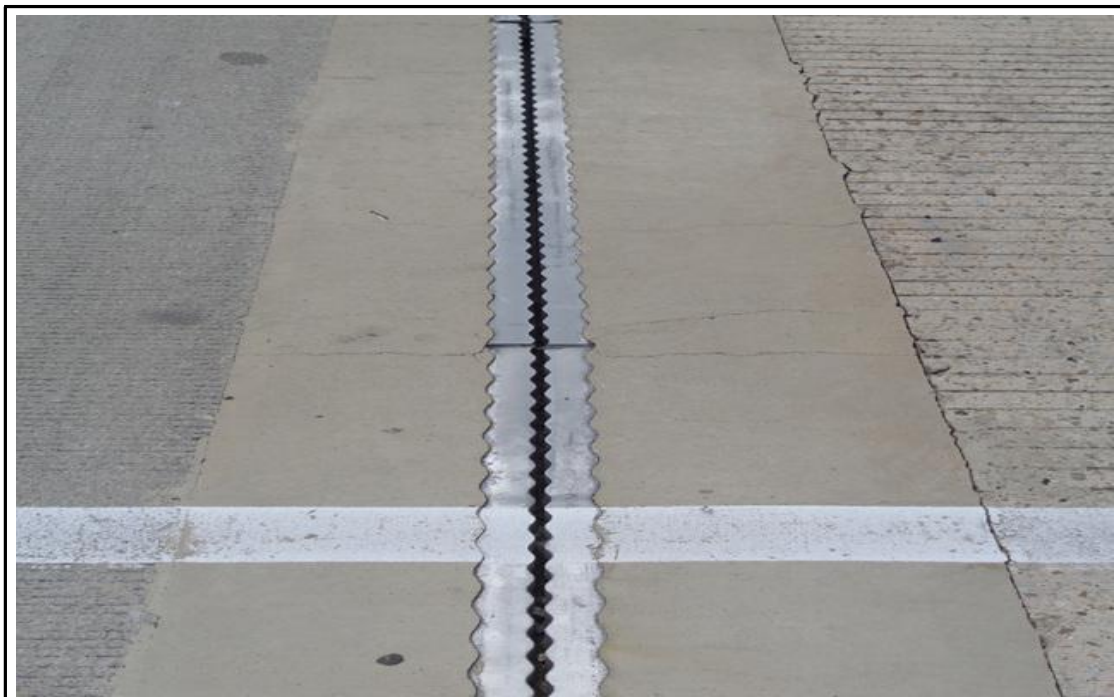
| 사진번호 | 2-1 | 위 치 | 용산교 상주방향 |

| 내 용 | STA 8.70k 신축이음 A1 후타재 균열 L=5.6m | | |

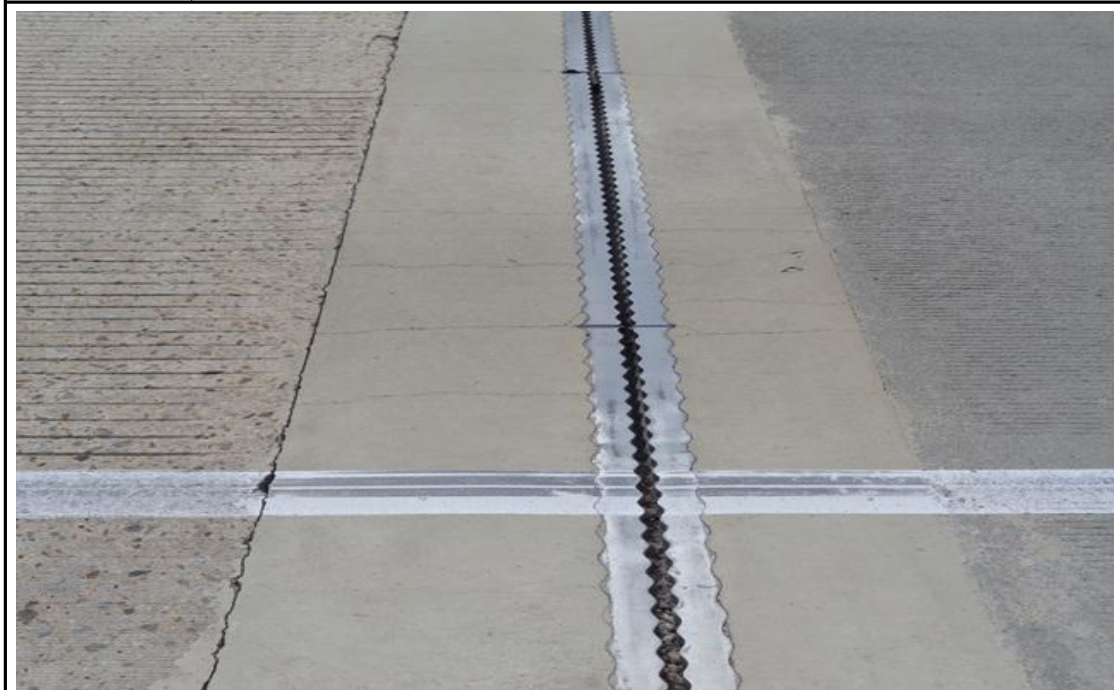
| 사진번호 | 2-2 | 위 치 | 용산교 상주방향, 영천방향 |

| 내 용 | STA 8.79k 신축이음 A2 후타재 균열 L=10.4m | | |

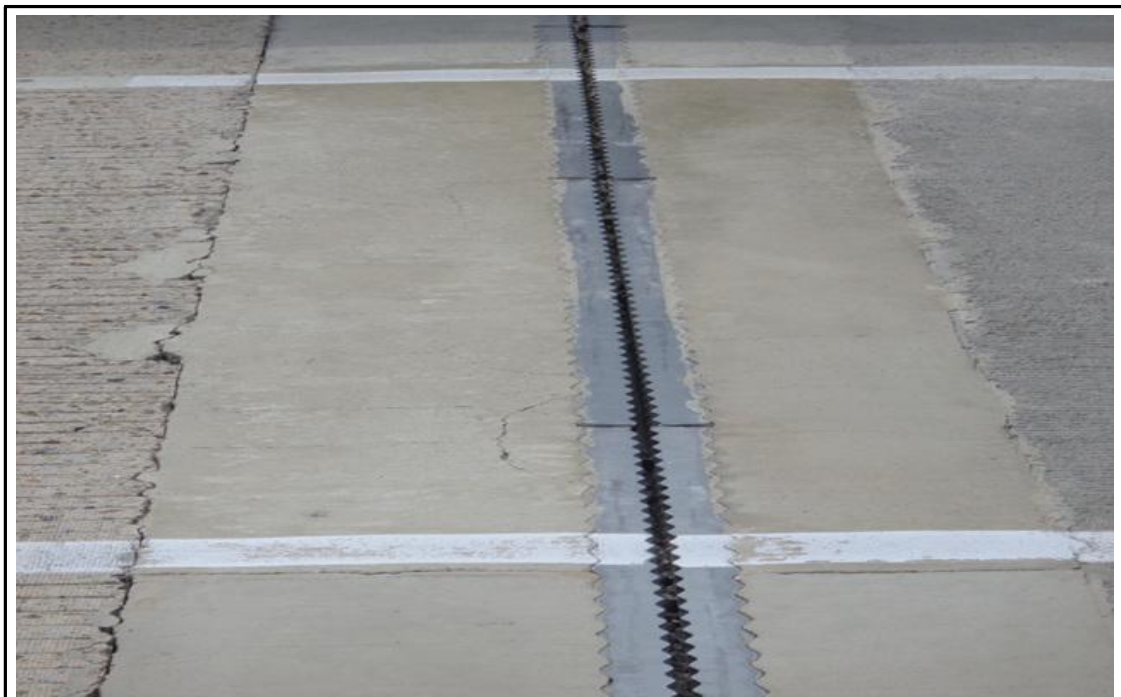
| 사진번호 | 2-3 | 위 치 | 용산교 상주방향 |

| 내 용 | STA 8.79k 신축이음 A2 후타재 박리 A=0.1㎡ | | |

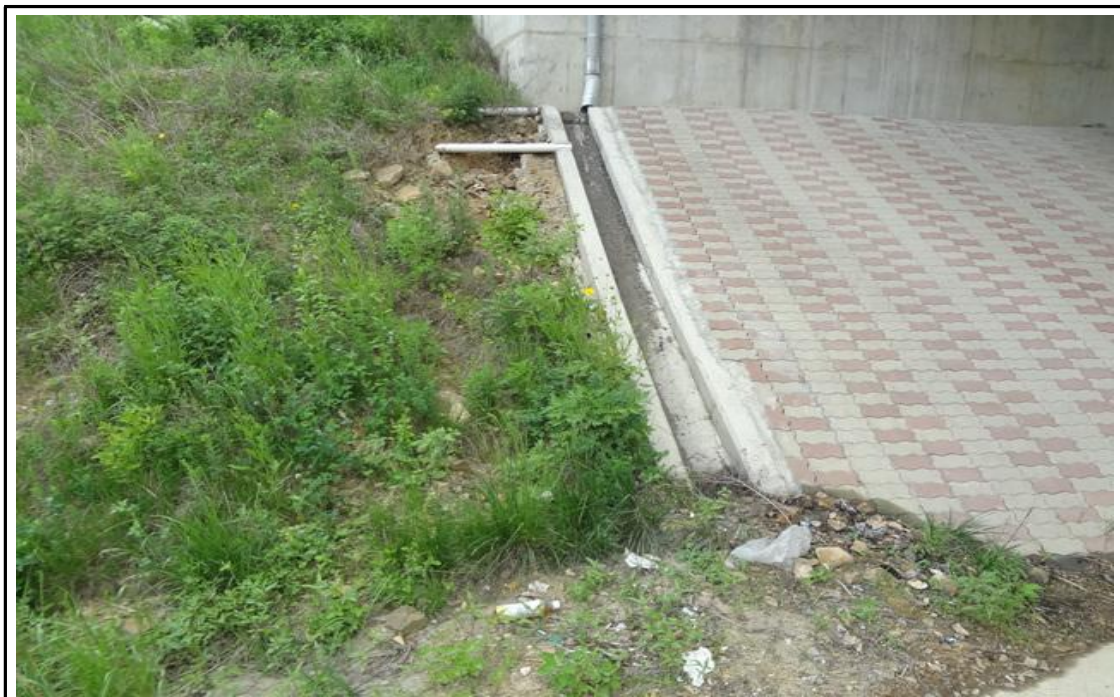
| 사진번호 | 2-1 | 위 치 | 신천교 상주방향 |

| 내 용 | 교대 A2 우수월류로 인한 법면 세굴 A=10.0㎡ | | |
