# 하 자 보 고 서

〈 2공구 〉

2019. 06

상주영천고속도로주식회사

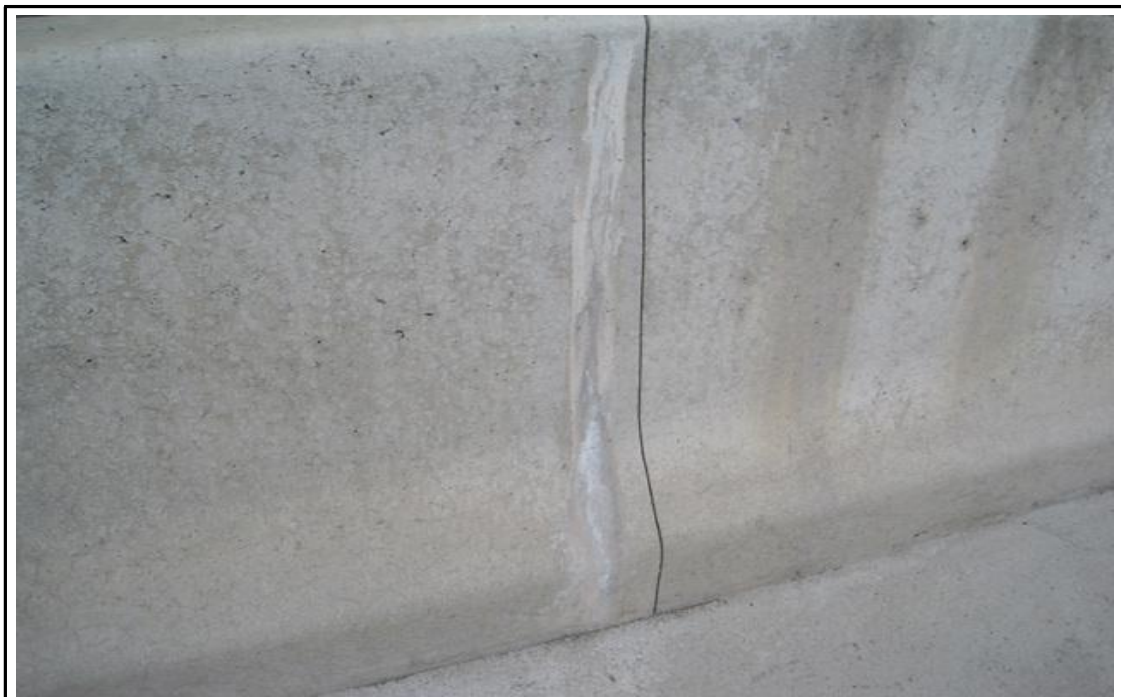
| 사진번호 | 2-2 | 위 치 | 신천교 영천방향 |

| 내 용 | STA 13.15k 방호벽 S2 균열부 백태 A=0.45㎡ | | |

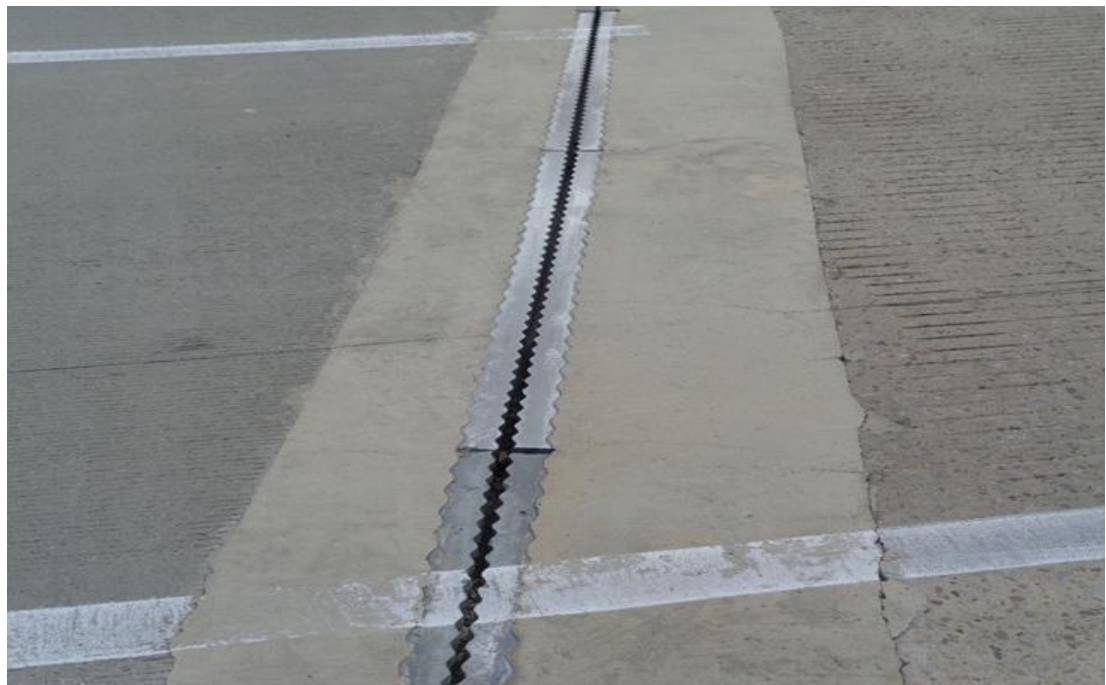
| 사진번호 | 2-3 | 위 치 | 신천교 상주방향 |

| 내 용 | STA 13.11k 신축이음 A1 후타재 균열 L=2.4m | | |

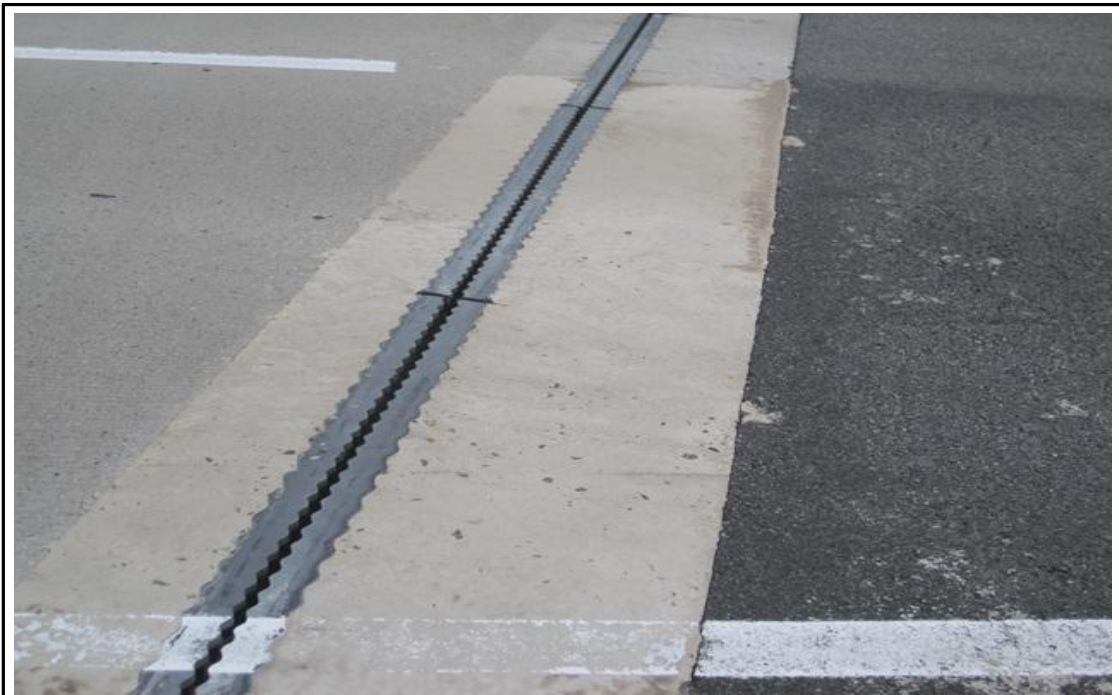
| 사진번호 | 2-4 | 위 치 | 신천교 영천방향 |

| 내 용 | STA 13.18k 신축이음 A2 후타재 망상균열 A=0.8㎡ | | |

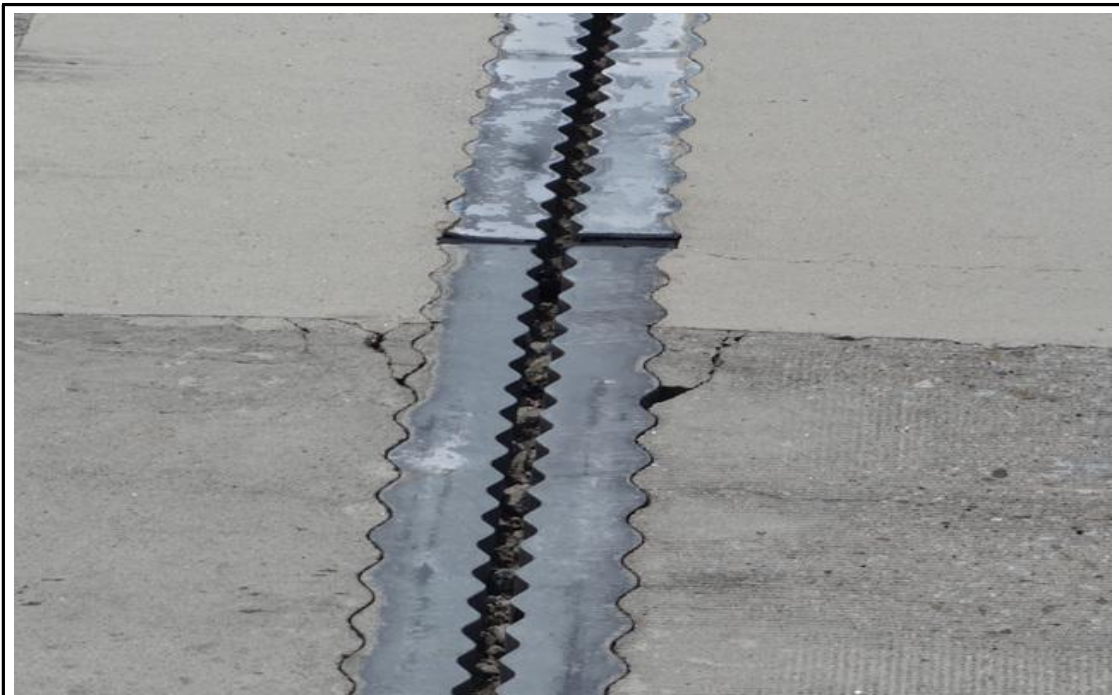
| 사진번호 | 2-1 | 위 치 | 도개IC교 상주방향, 영천방향 |

| 내 용 | STA 12.10k 신축이음 A1 후타재 들뜸 A=0.17㎡ | | |

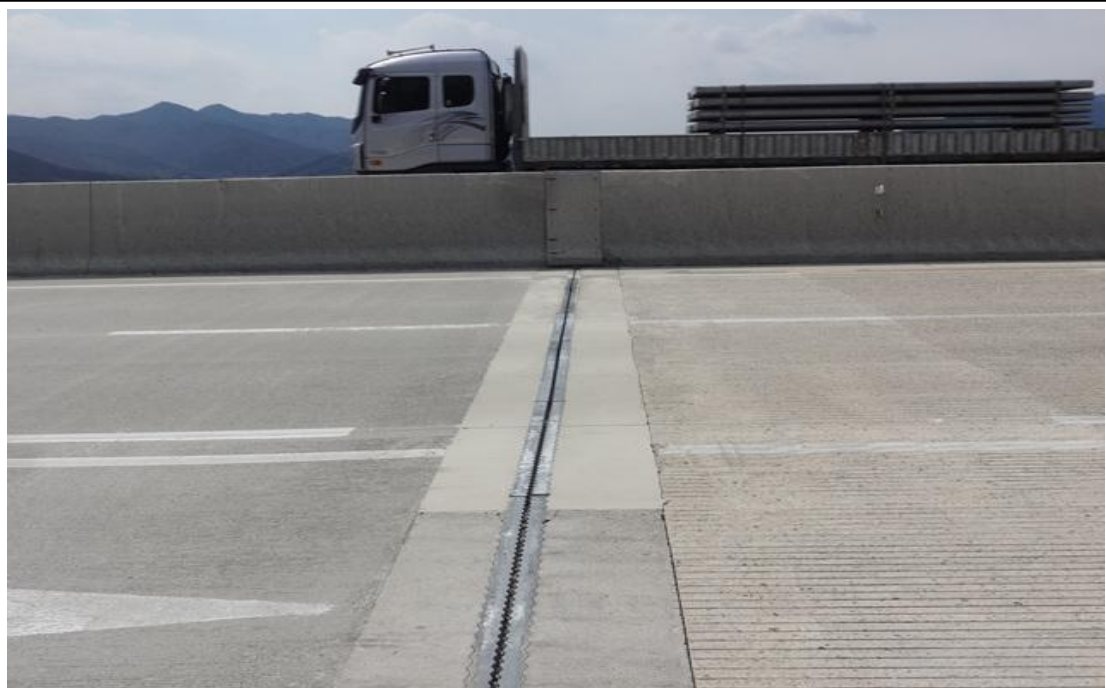
| 사진번호 | 2-2 | 위 치 | 도개IC교 상주방향 |

| 내 용 | STA 12.10k 신축이음 A1 후타재 균열 L=2.0m | | |

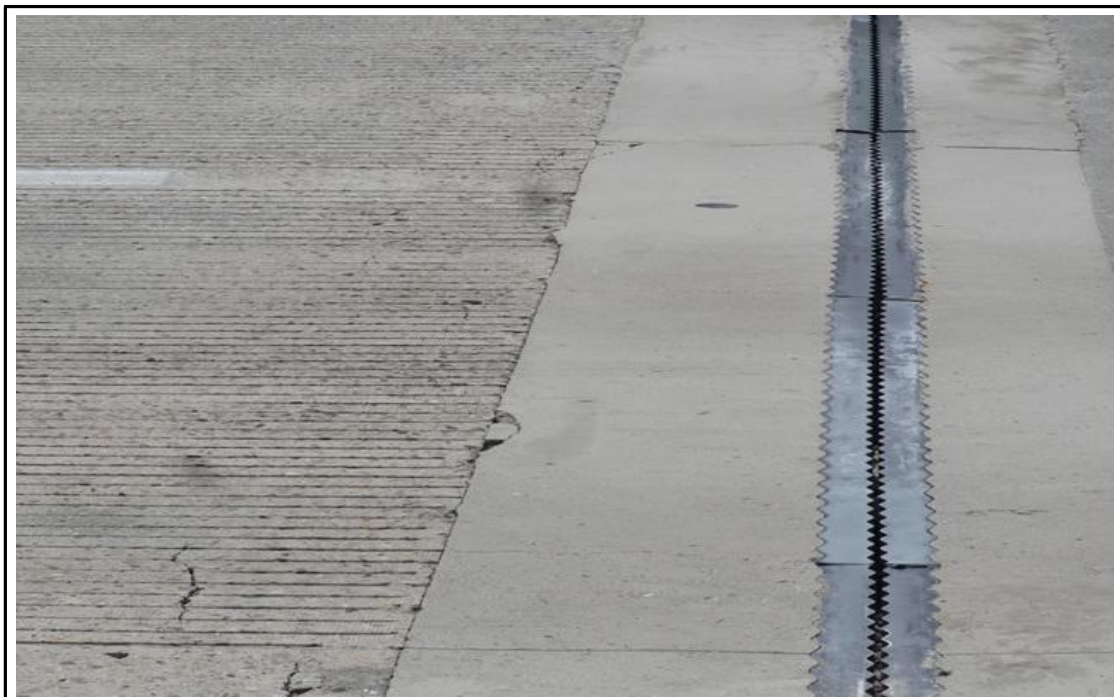
| 사진번호 | 2-3 | 위 치 | 도개IC교 상주방향 |

| 내 용 | STA 12.14k 신축이음 A2 후타재 들뜸 A=0.04㎡ | | |

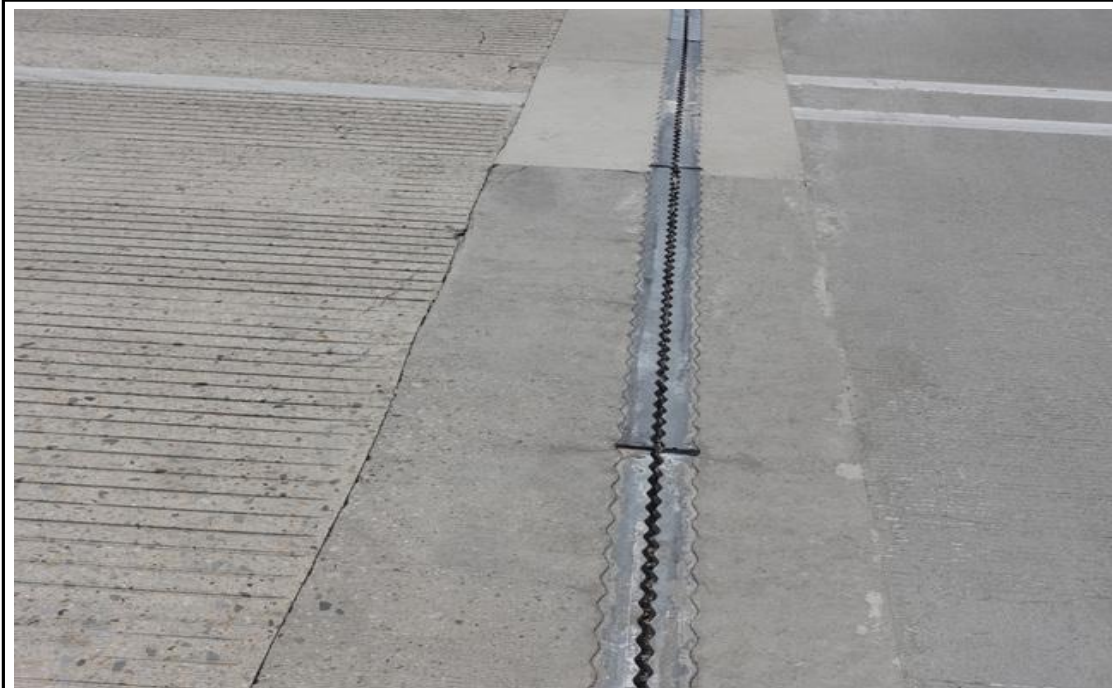
| 사진번호 | 2-4 | 위 치 | 도개IC교 상주방향 |

| 내 용 | STA 12.14k 신축이음 A2 후타재 균열 L=1.5m | | |

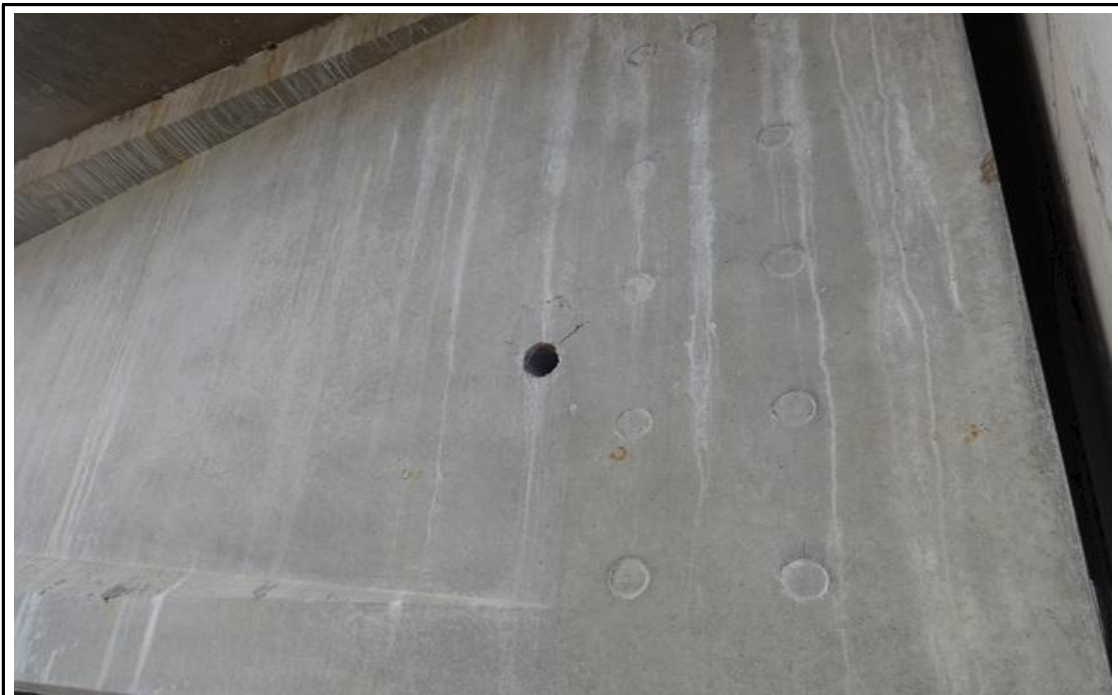
| 사진번호 | 2-5 | 위 치 | 도개IC교 상주방향 |

| 내 용 | STA 12.10k 거더 S1 들뜸 A=0.01㎡ | | |

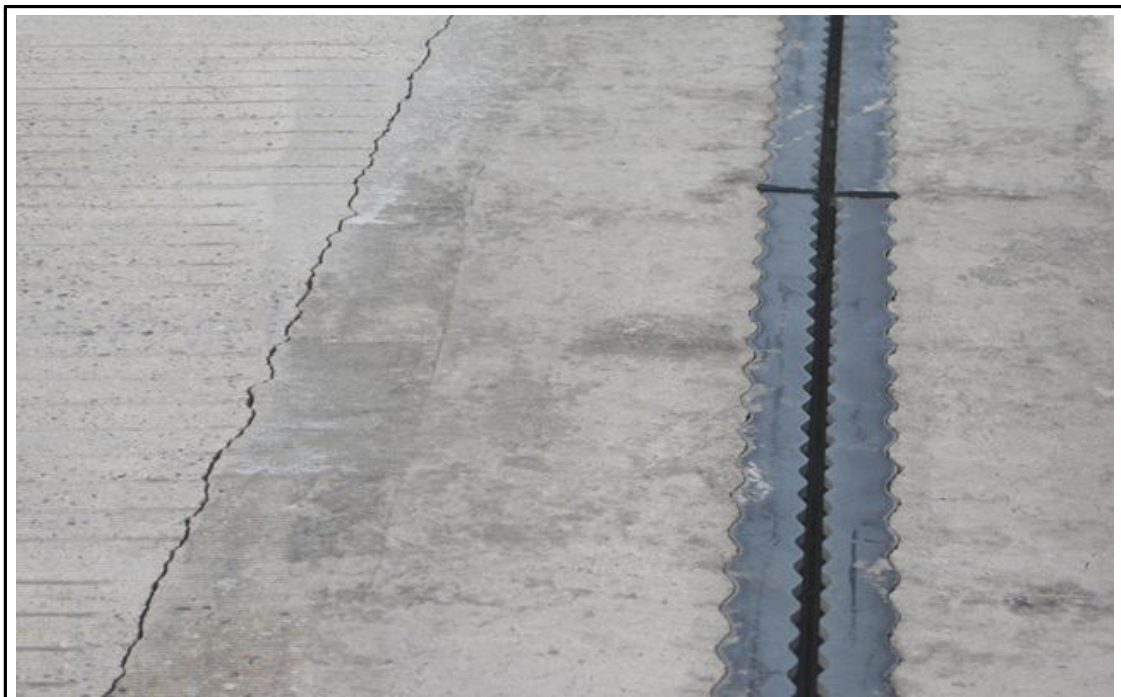
| 사진번호 | 2-1 | 위 치 | 도개IC R-A2교 본선방향 |

| 내 용 | 도개IC진출로 신축이음 A1 후타재 균열 L=0.8m | | |

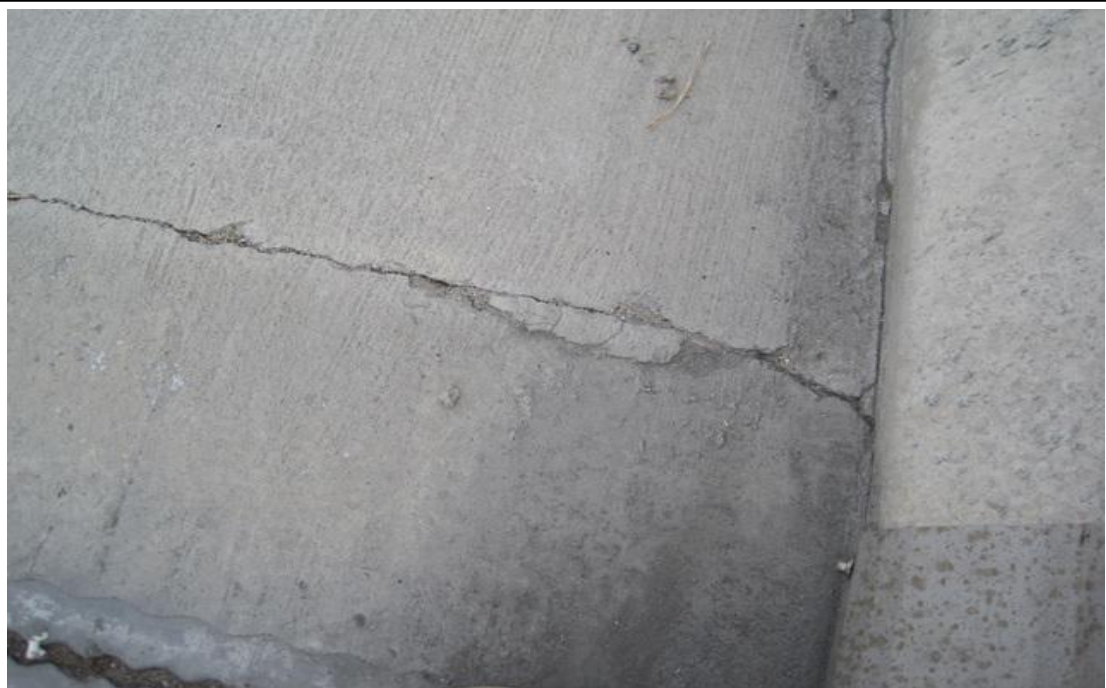
| 사진번호 | 2-2 | 위 치 | 도개IC R-A2교 본선방향 |

| 내 용 | 도개IC진출로 신축이음 A2 후타재 들뜸 A=0.03㎡ | | |

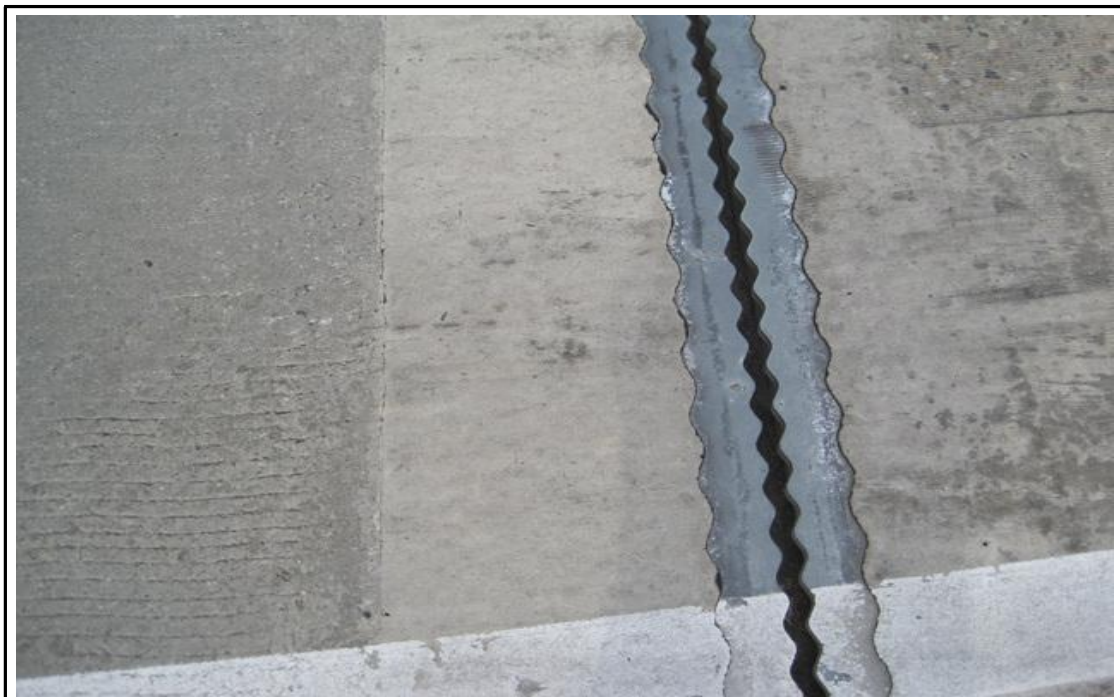
| 사진번호 | 2-3 | 위 치 | 도개IC R-A2교 본선방향 |

| 내 용 | 도개IC진출로 신축이음 A2 후타재 균열 L=2.8m | | |

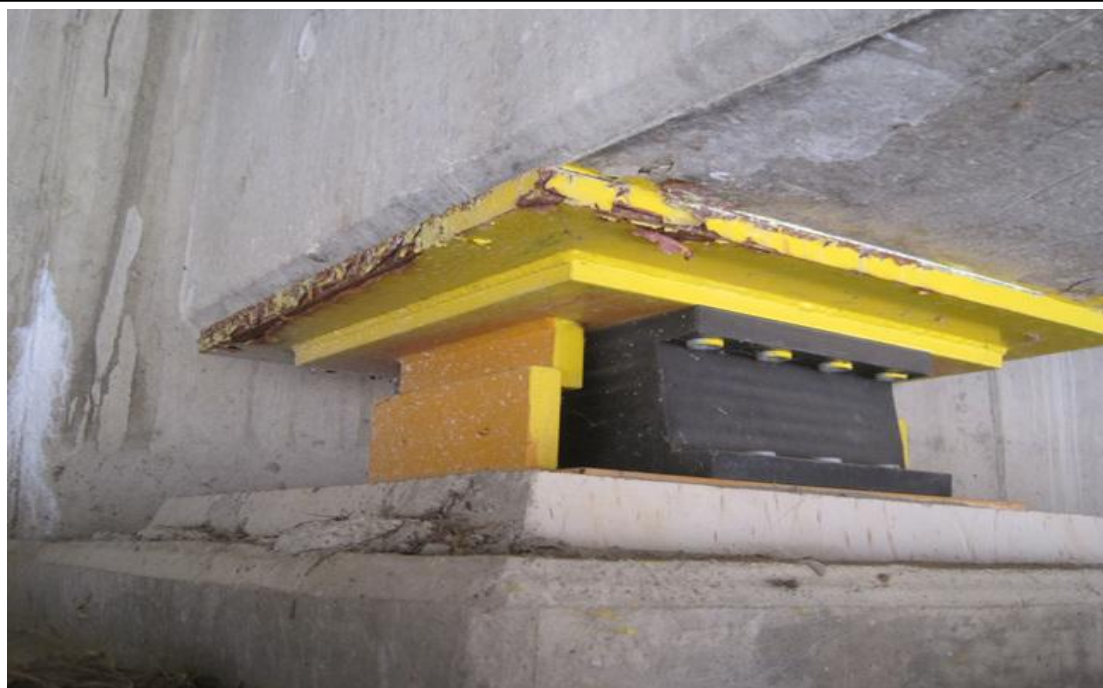
| 사진번호 | 2-4 | 위 치 | 도개IC R-A2교 본선방향 |

| 내 용 | 도개IC진출로 교량받침 A1 플레이트 도장손상 A=0.15㎡ | | |

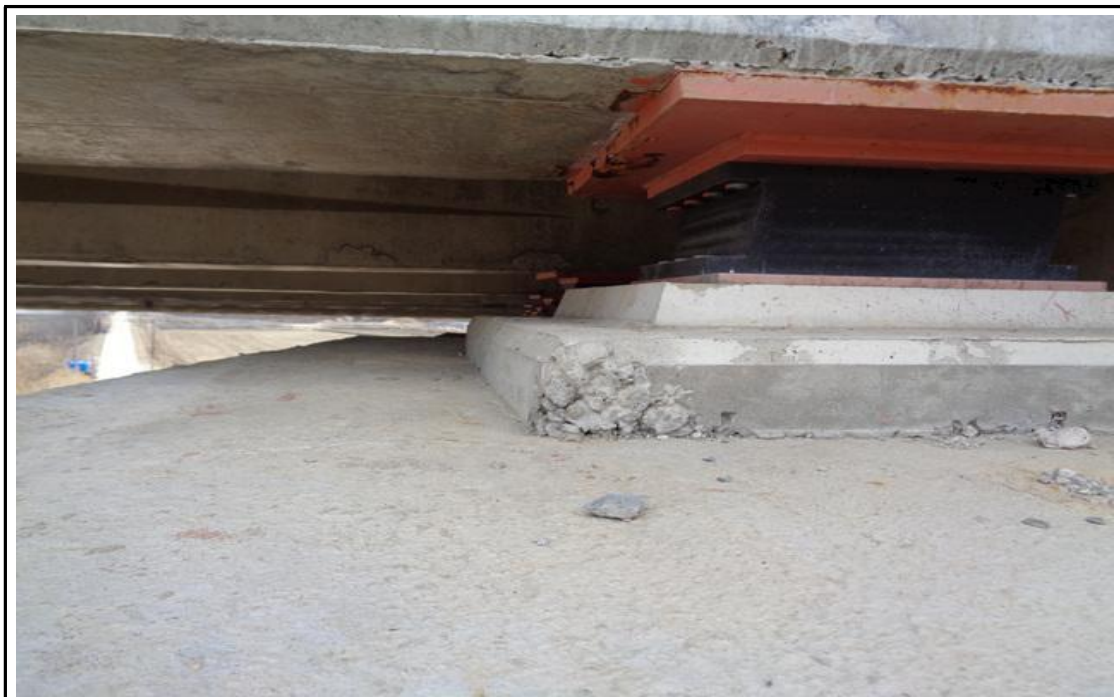
| 사진번호 | 2-5 | 위 치 | 도개IC R-A2교 본선방향 |

| 내 용 | 도개IC진출로 교량받침 A1 받침콘크리트 재료분리 A=0.1㎡ | | |

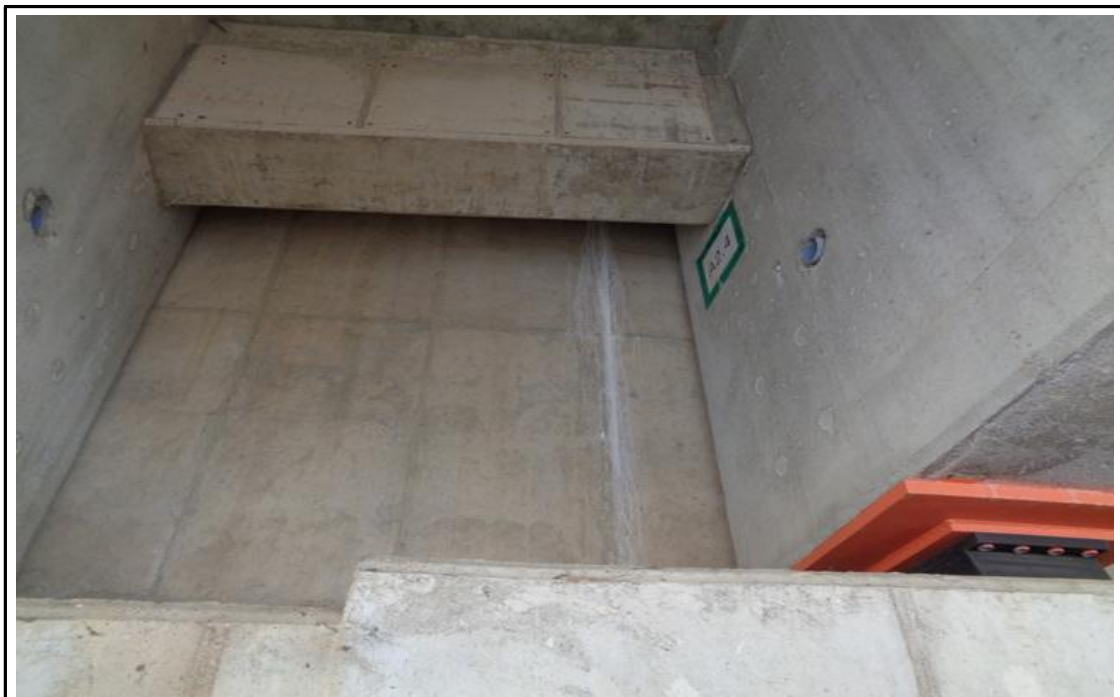
| 사진번호 | 2-7 | 위 치 | 도개IC R-A2교 국도방향 |

| 내 용 | 도개IC진출로 교대 A2 백태 A=0.3㎡ | | |

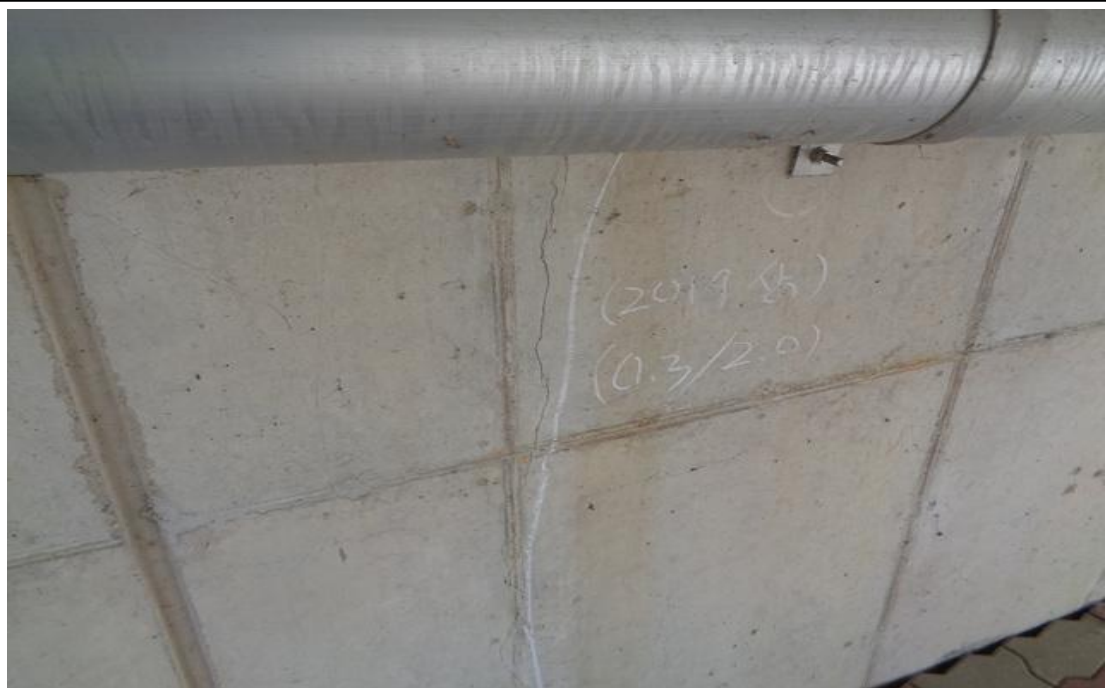
| 사진번호 | 2-8 | 위 치 | 도개IC R-A2교 본선방향 |

| 내 용 | 도개IC진출로 교대 A2 균열 L=6.0m | | |

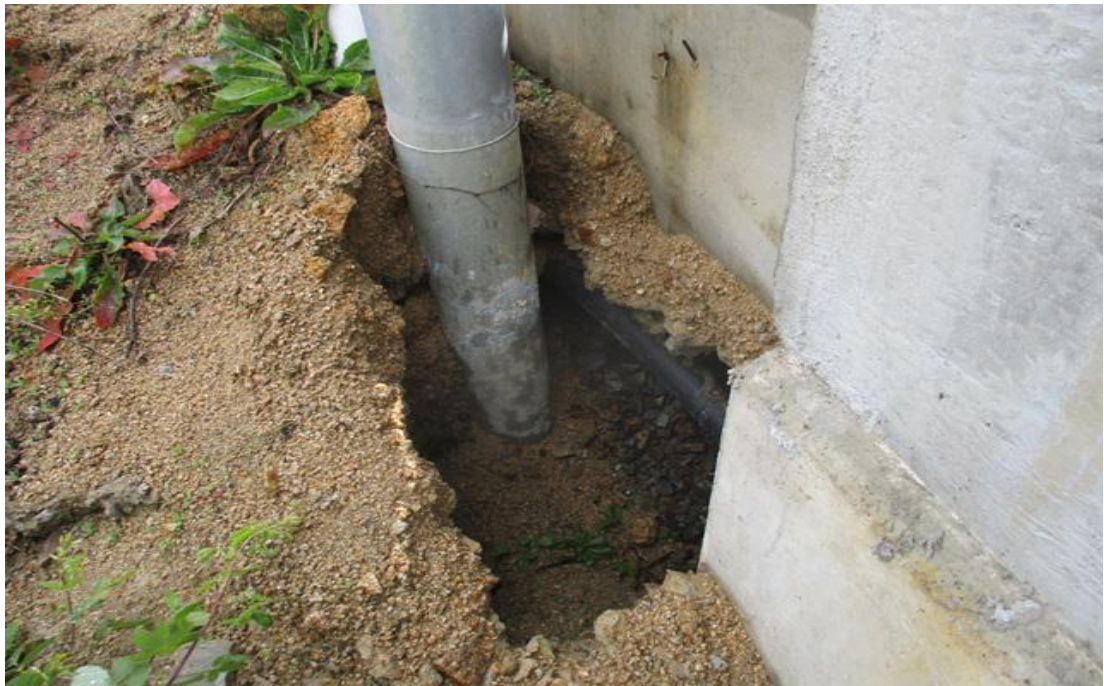
| 사진번호 | 2-9 | 위 치 | 도개IC R-A2교 국도방향 |

| 내 용 | 도개IC진출로 교대 A2 법면 공동 A=0.5㎡ | | |

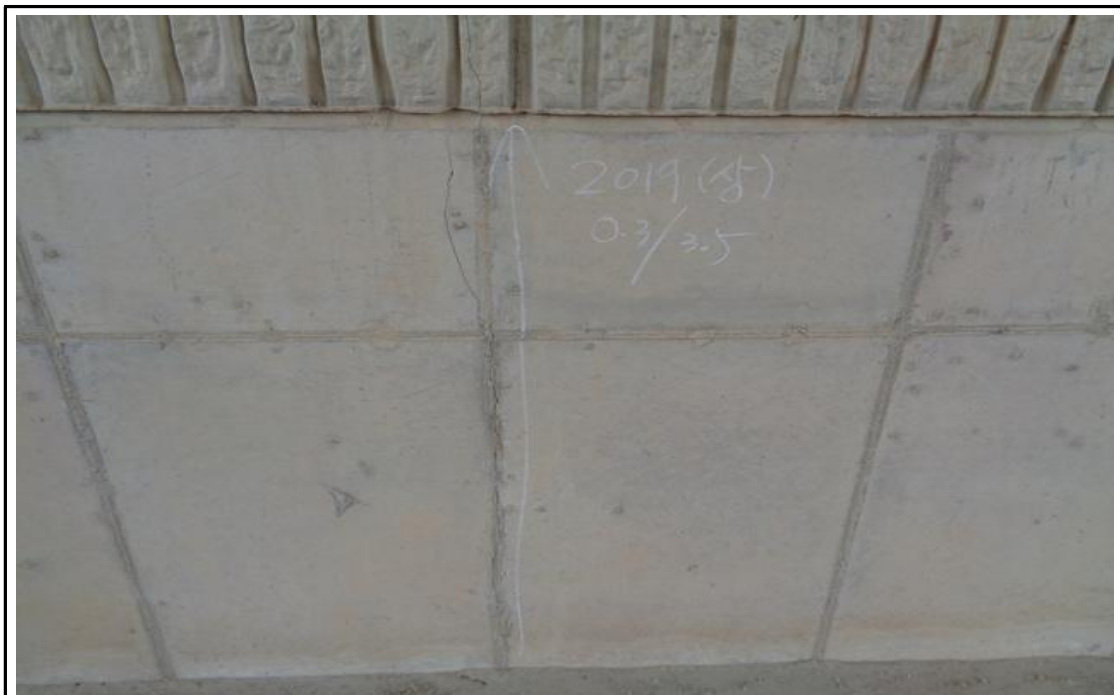
| 사진번호 | 2-1 | 위 치 | 도개IC R-D교 |

| 내 용 | 도개IC진출로 교대 A1 균열 L=7.0m | | |

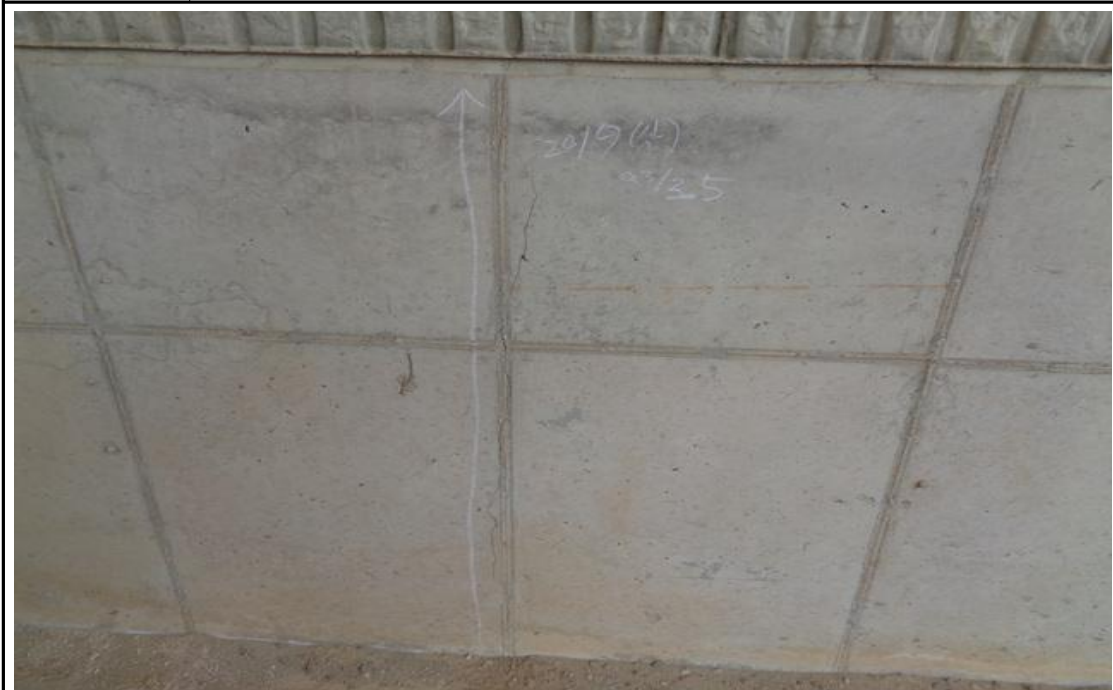
| 사진번호 | 2-2 | 위 치 | 도개IC R-D교 |

| 내 용 | 도개IC진출로 교대 A2 균열 L=7.0m | | |

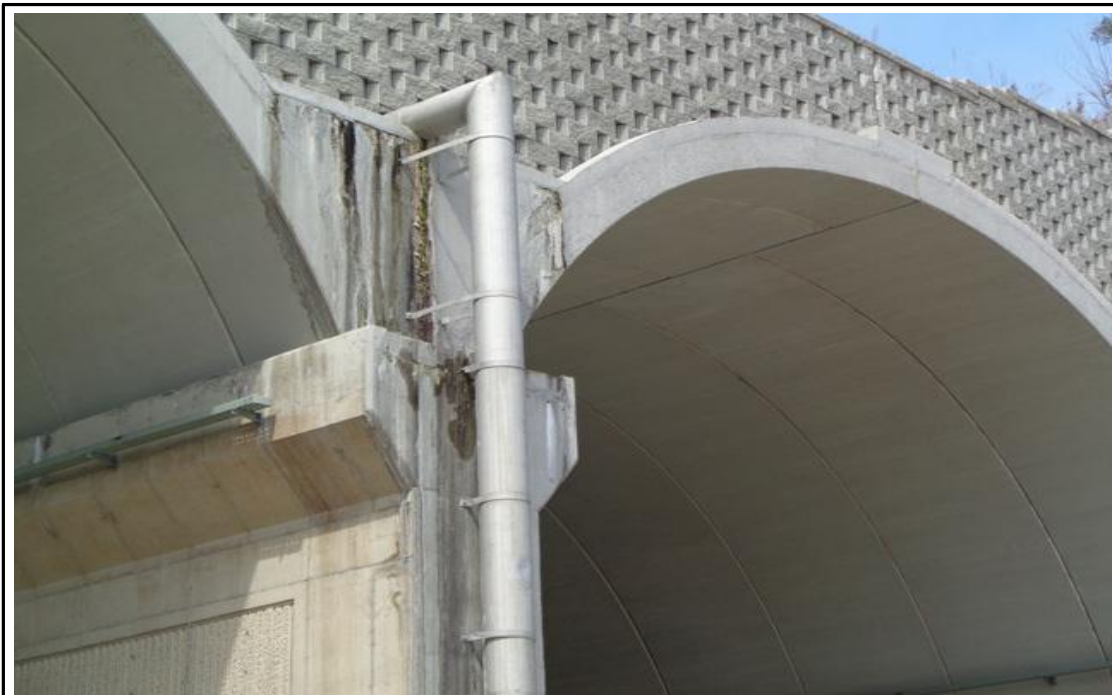
| 사진번호 | 2-1 | 위 치 | 일선육교 상주방향 |

| 내 용 | STA 15.18k 배수시설 P1 배수관 누수 1EA | | |

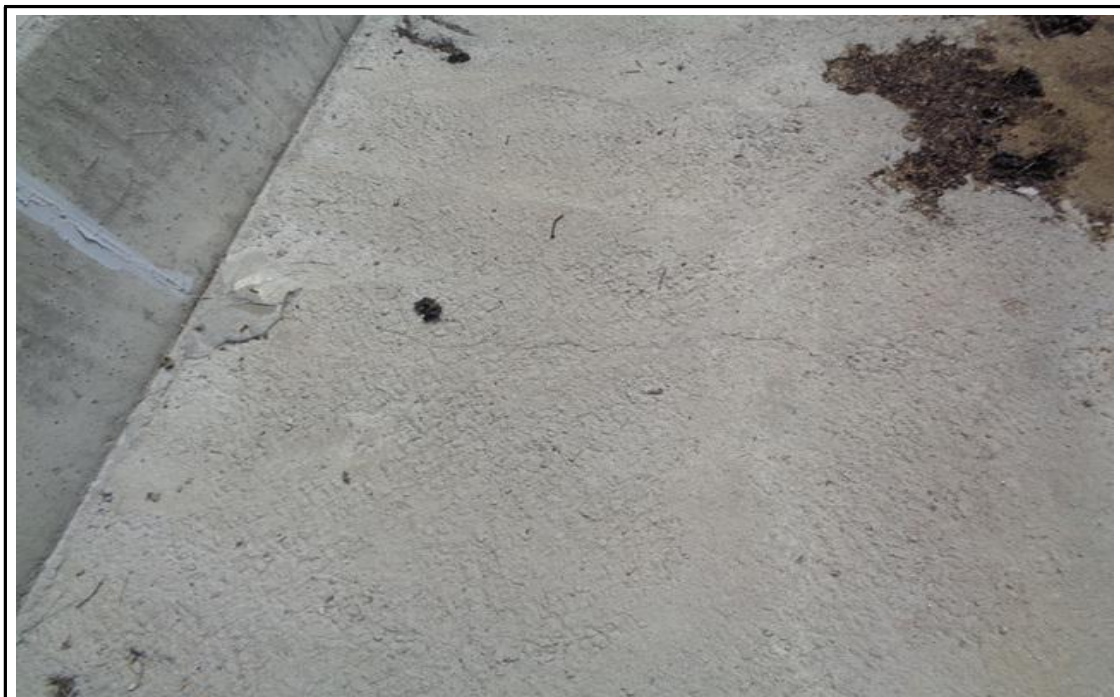
| 사진번호 | 2-SL6-1 | 위 치 | 영천절토6 |

| 내 용 | STA 9.35k 소단배수로 균열 및 재균열 L=6.0m | | |

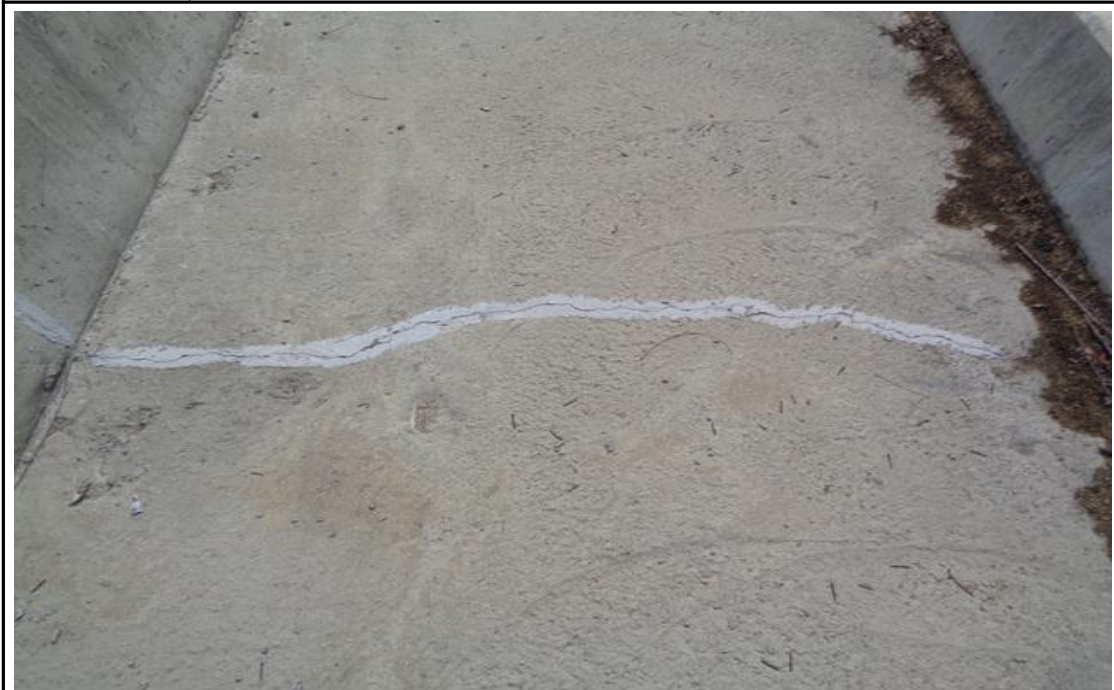
| 사진번호 | 2-SL6-2 | 위 치 | 영천절토6 |

| 내 용 | STA 9.35k 소단배수로 균열 및 재균열 L=6.0m | | |

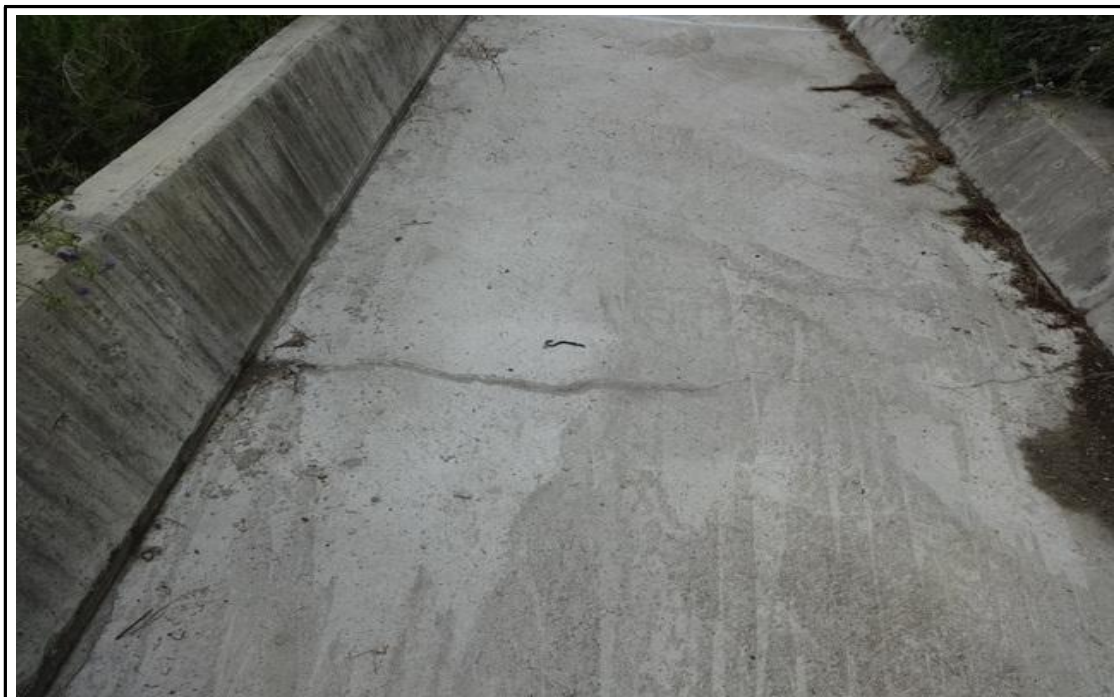
| 사진번호 | 2-SL7-2 | 위 치 | 상주절토7 |

| 내 용 | 소단배수로 보수부 재균열 L=4.5m | | |

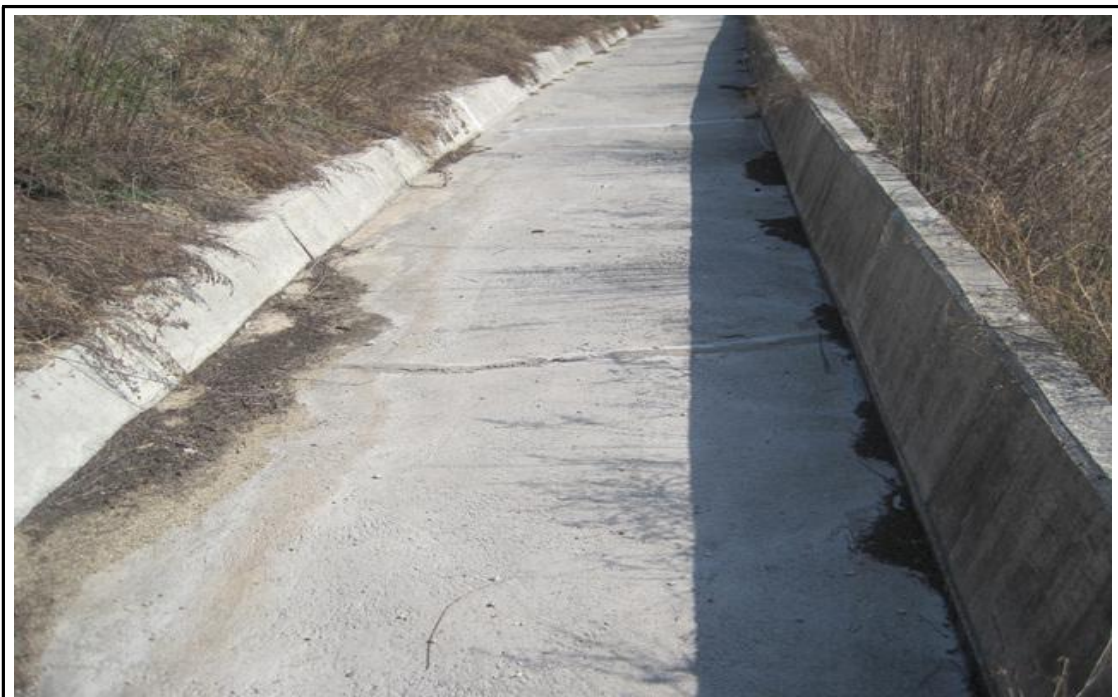
| 사진번호 | 2-SL7-1 | 위 치 | 상주절토7 |

| 내 용 | STA 1+200 소단배수로 보수부 재균열 L=8.0m | | |

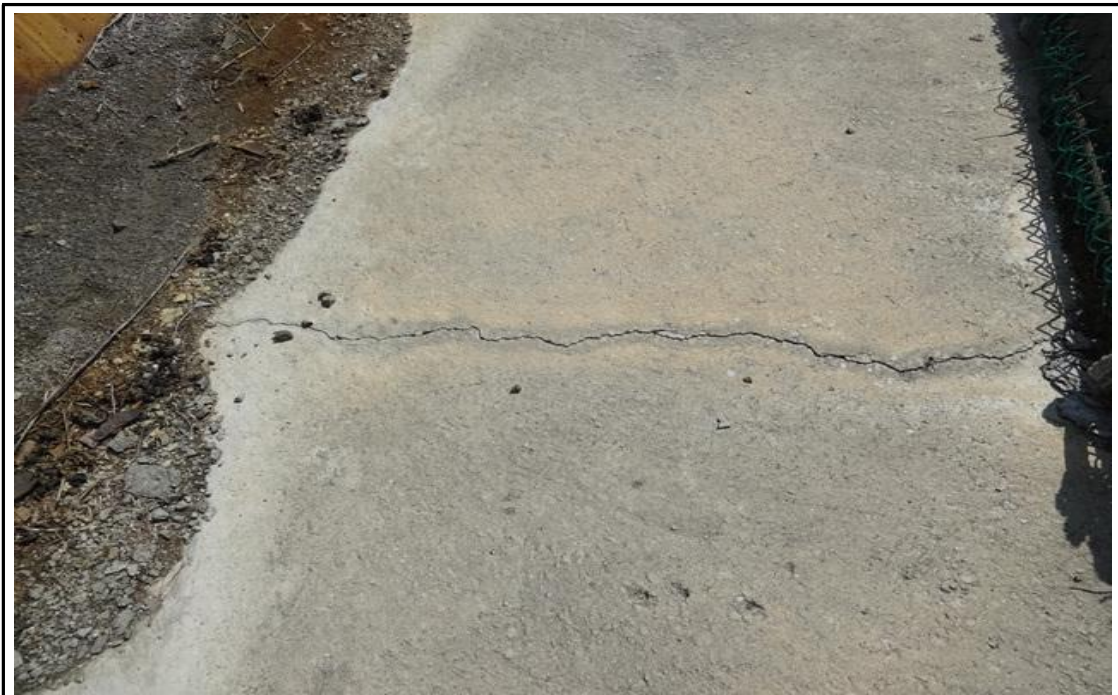
| 사진번호 | 2-SL9-1 | 위 치 | 상주절토9 |

| 내 용 | STA 14.78k 소단배수로 균열 L=2.5m | | |

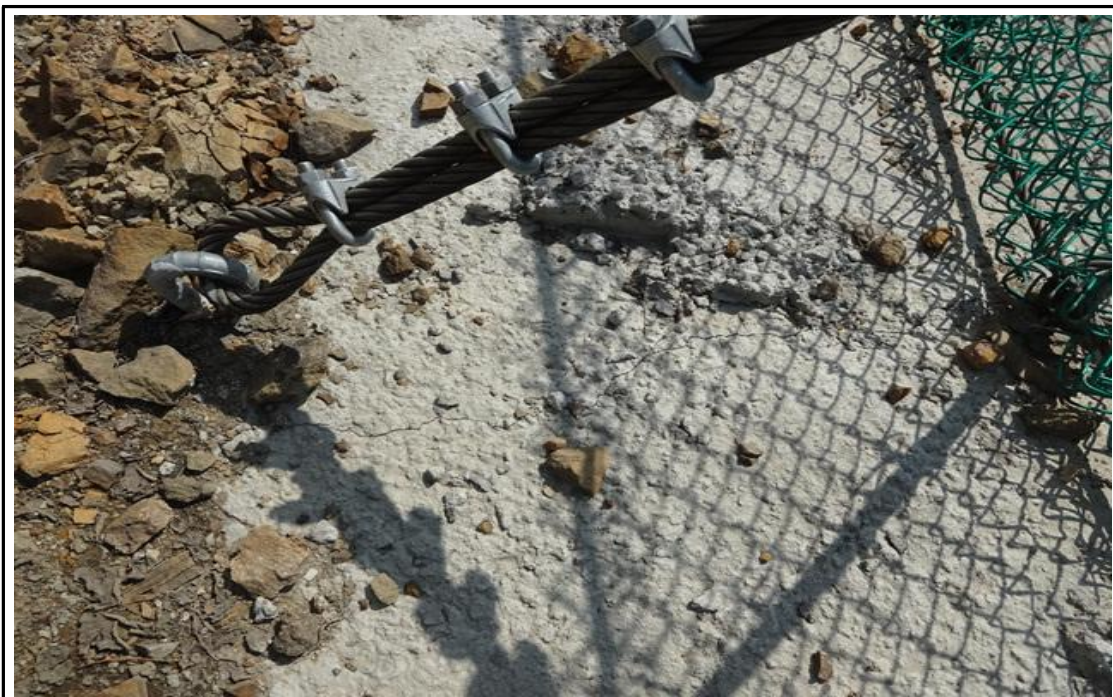
| 사진번호 | 2-SL10-1 | 위 치 | 상주절토10 |

| 내 용 | STA 15.45k 소단배수루 균열 L=4.0m | | |

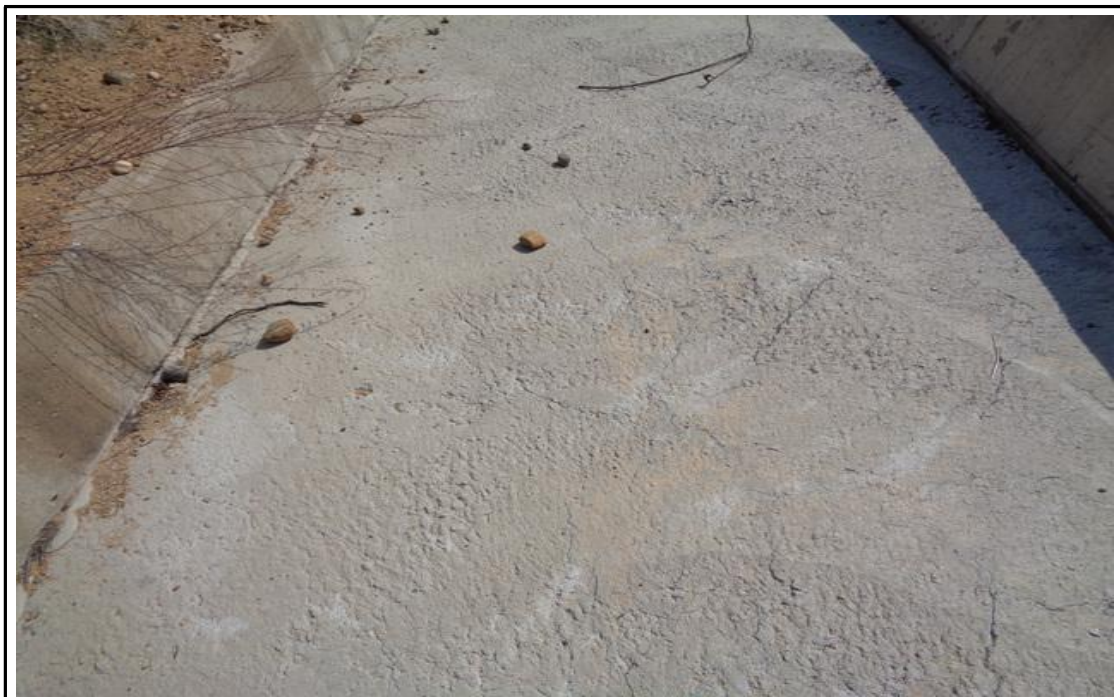
| 사진번호 | 2-SL11-1 | 위 치 | 상주절토11 |

| 내 용 | STA 15.91k 소단배수로 균열 L=5.0m | | |

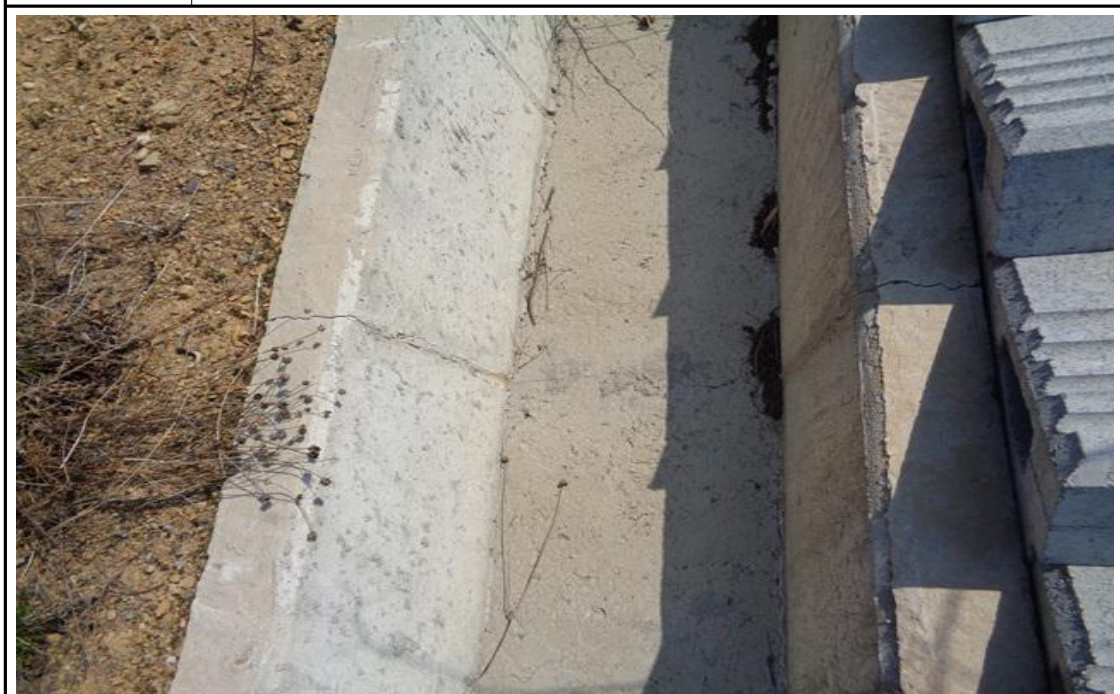
| 사진번호 | 2-SL11-2 | 위 치 | 상주절토11 |

| 내 용 | STA 15.91k 산마루측구 균열 L=1.5m | | |
