# 하 자 보 고 서

〈 3공구 〉

2019. 06

상주영천고속도로주식회사

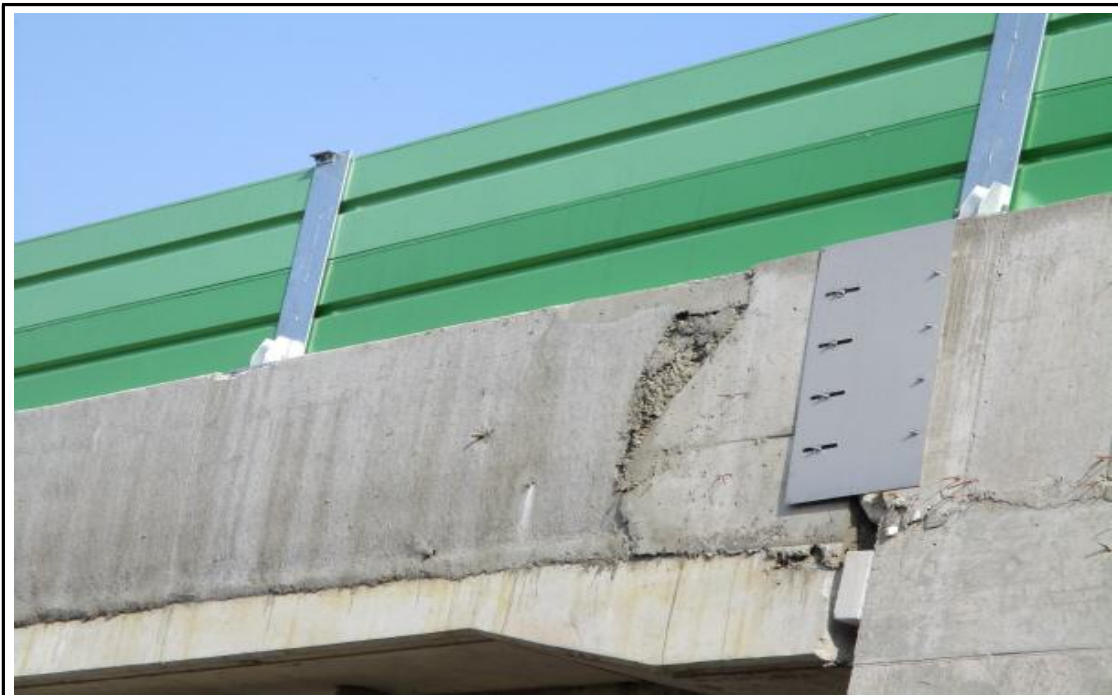
| 사진번호 | 3-BR8-1 | 위 치 | 도개교 영천방향 |

| 내 용 | 방호벽 S9 재료분리 A=0.6㎡ | | |

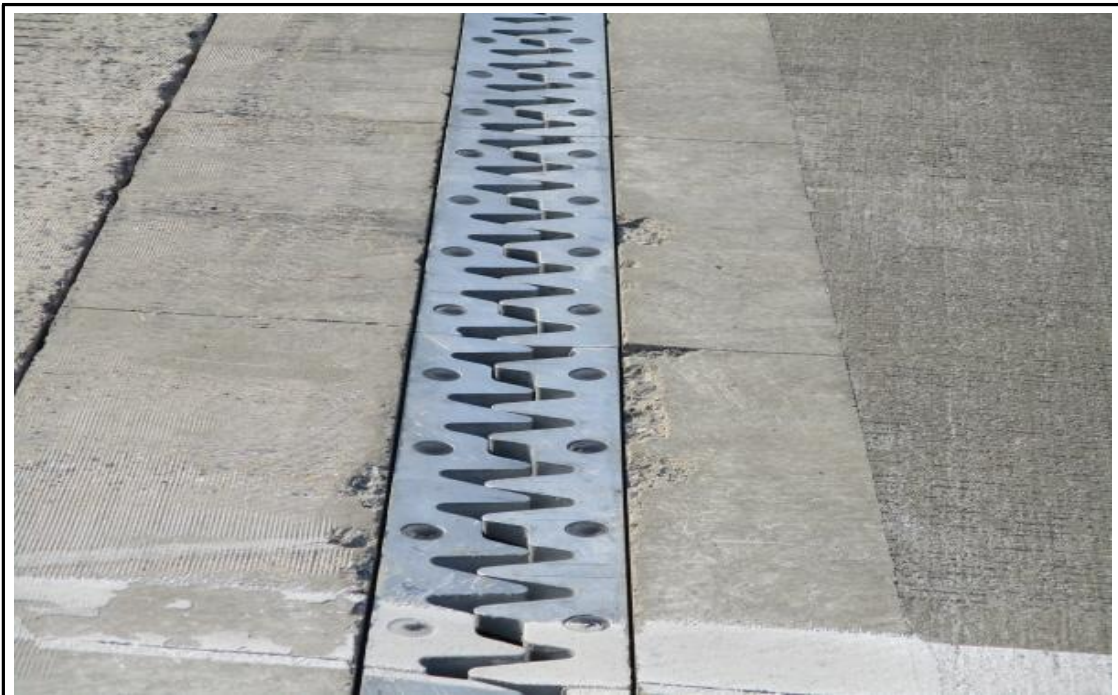
| 사진번호 | 3-BR8-2 | 위 치 | 도개교 상주방향 |

| 내 용 | 신축이음 A2 후타재파손 A=0.05㎡ | | |

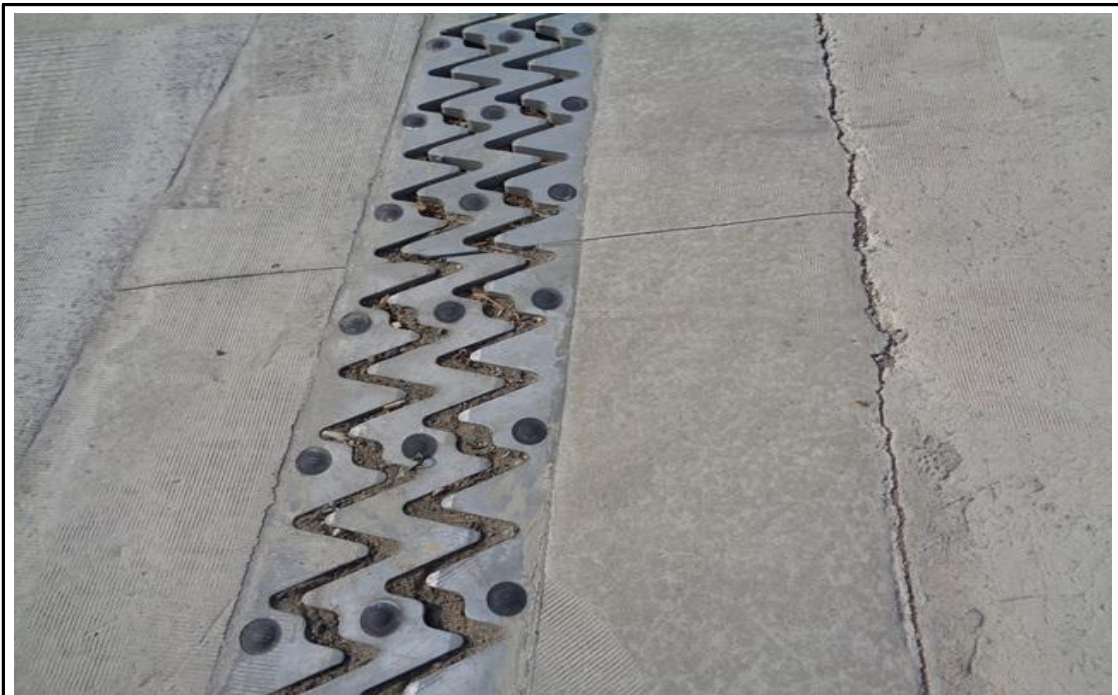
| 사진번호 | 3-BR8-3 | 위 치 | 도개교 상주방향 |

| 내 용 | STA 16.36k 신축이음 A1 후타재 균열 L=1.2m | | |

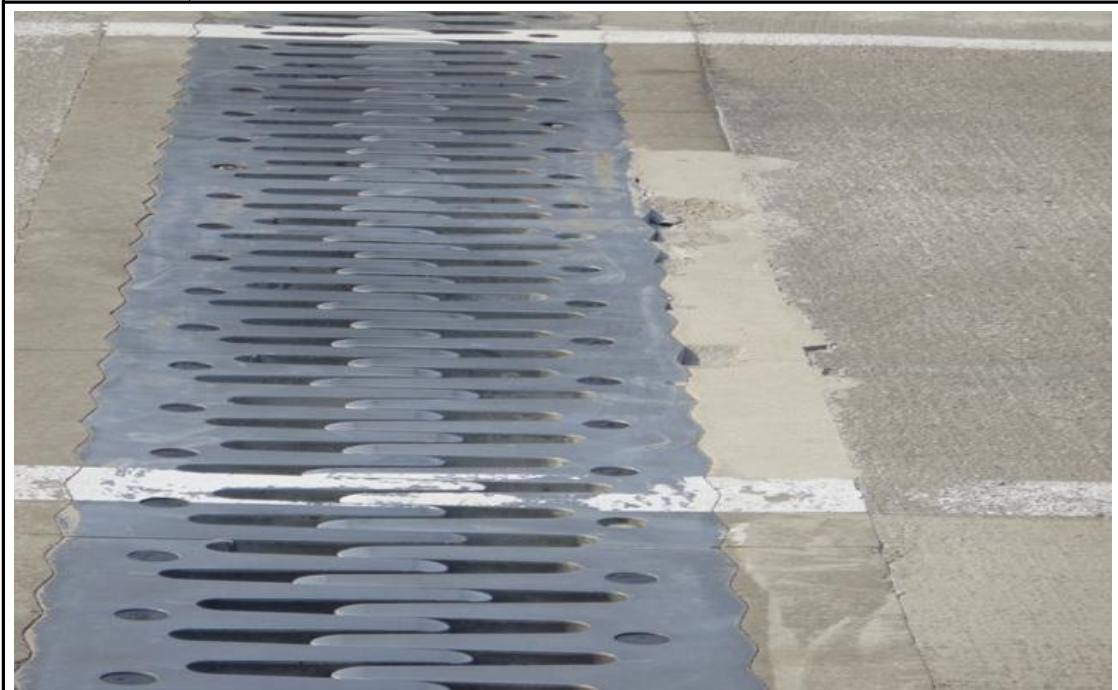
| 사진번호 | 3-BR8-4 | 위 치 | 도개교 상주방향 |

| 내 용 | STA 16.62k 신축이음 P6 후타재 들뜸 A=0.03㎡ | | |

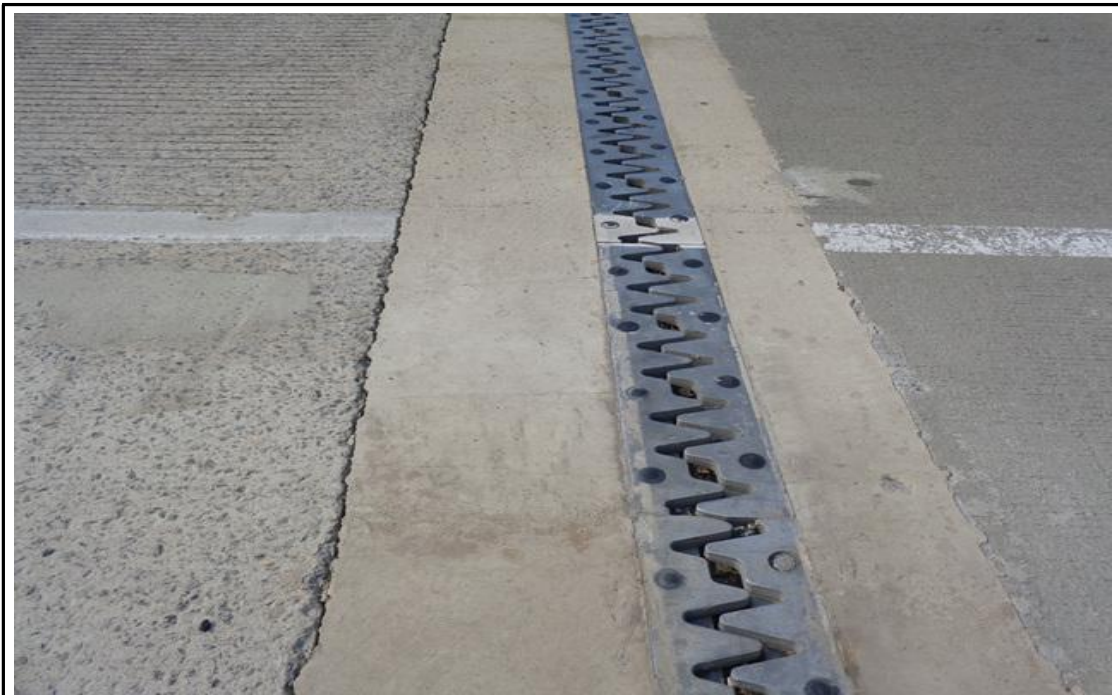
| 사진번호 | 3-BR8-5 | 위 치 | 도개교 상주방향, 영천방향 |

| 내 용 | STA 16.76k 신축이음 A2 후타재 균열 L=17.4m | | |

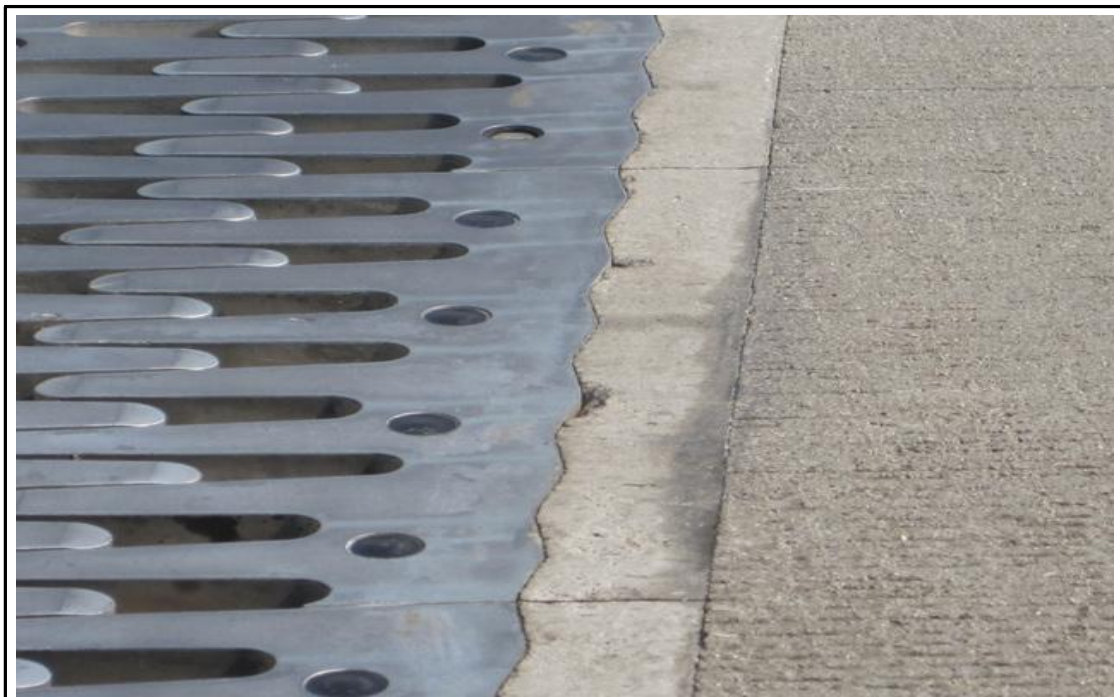
| 사진번호 | 3-BR8-7 | 위 치 | 도개교 영천방향 |

| 내 용 | STA 16.49k 신축이음 P3 후타재 들뜸 A=0.02㎡ | | |

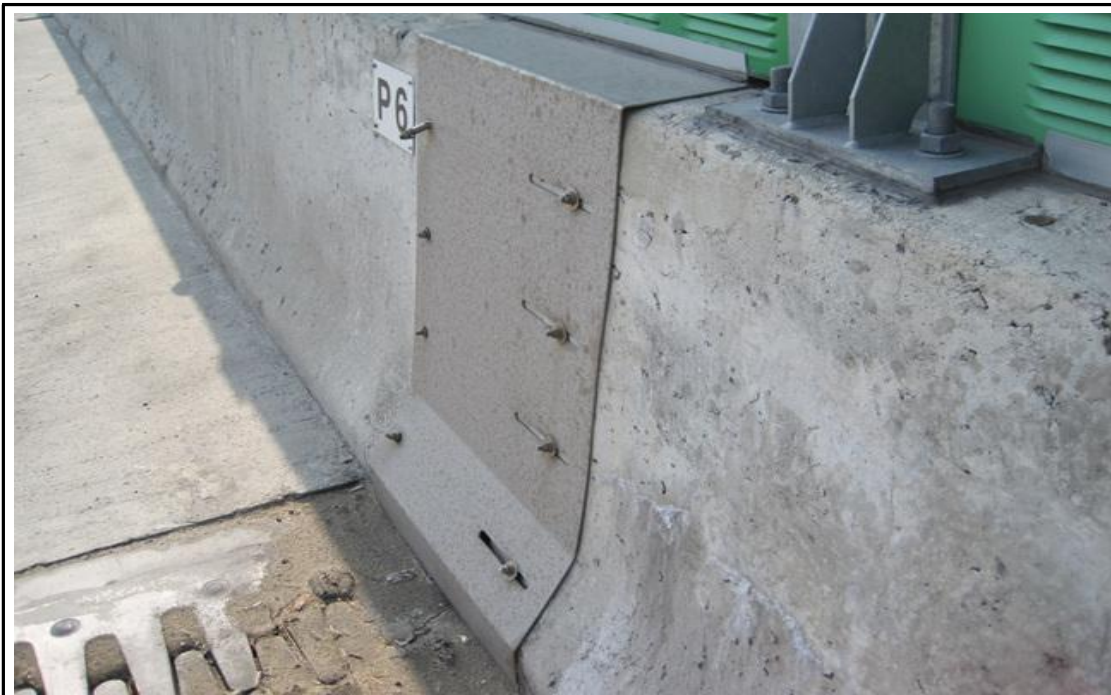
| 사진번호 | 3-BR8-9 | 위 치 | 도개교 영천방향 |

| 내 용 | STA 16.62k 신축이음 P6 차수판 볼트 체결불량 1EA | | |

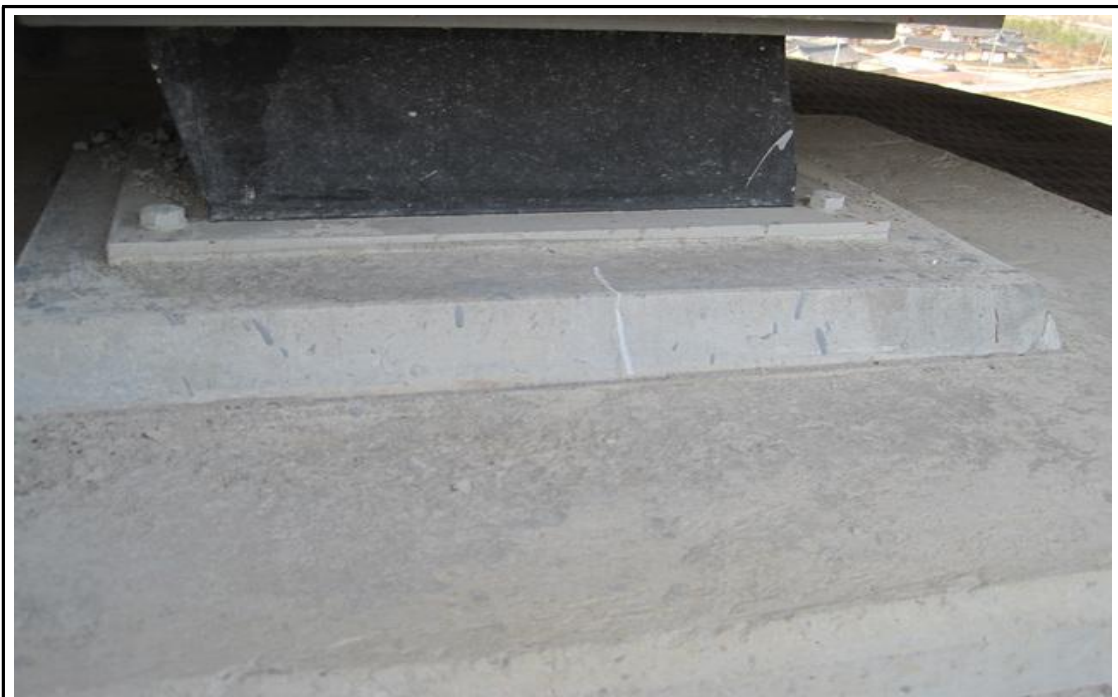
| 사진번호 | 3-BR8-11 | 위 치 | 도개교 상주방향, 영천방향 |

| 내 용 | STA 16.76k 교량받침 A2 우수축몰탈 균열 L=0.8m | | |

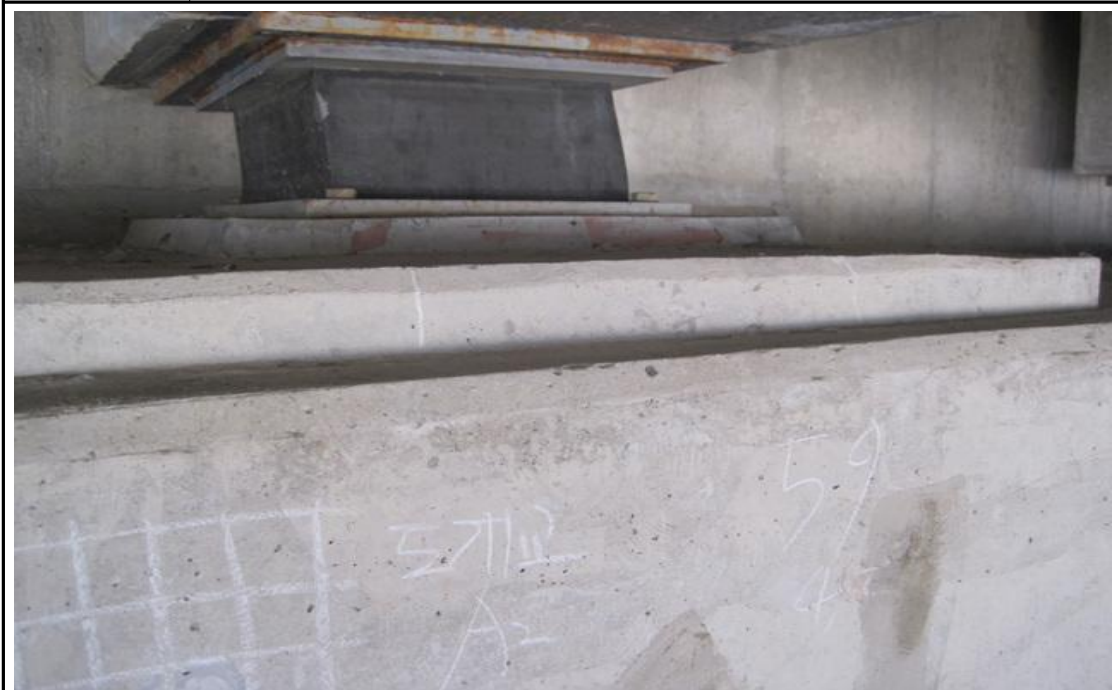
| 사진번호 | 3-BR8-12 | 위 치 | 도개교 영천방향 |

| 내 용 | STA 16.76k 교량받침 A2 받침콘크리트 균열 L=0.7m | | |

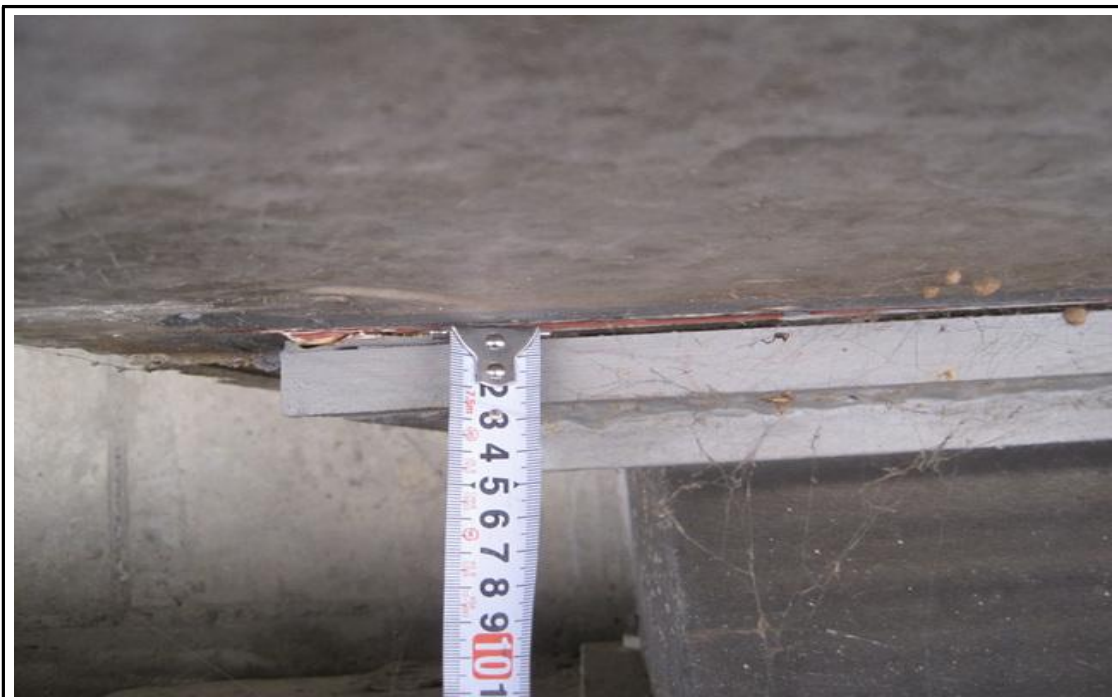
| 사진번호 | 3-BR8-13 | 위 치 | 도개교 영천방향 |

| 내 용 | STA 16.76k 교량받침 A2 상부플레이트 접착불량 L=0.5m | | |

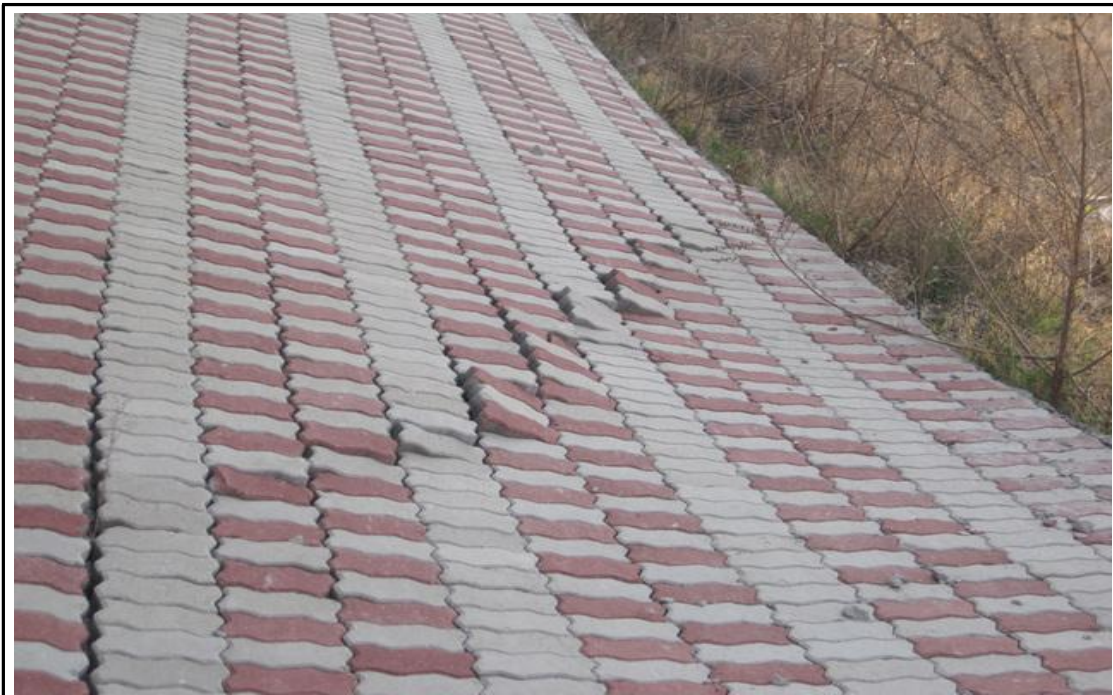
| 사진번호 | 3-BR8-17 | 위 치 | 도개교 영천방향 |

| 내 용 | STA 16.76k 교대 A2 법면 보호블럭 밀림 20EA | | |

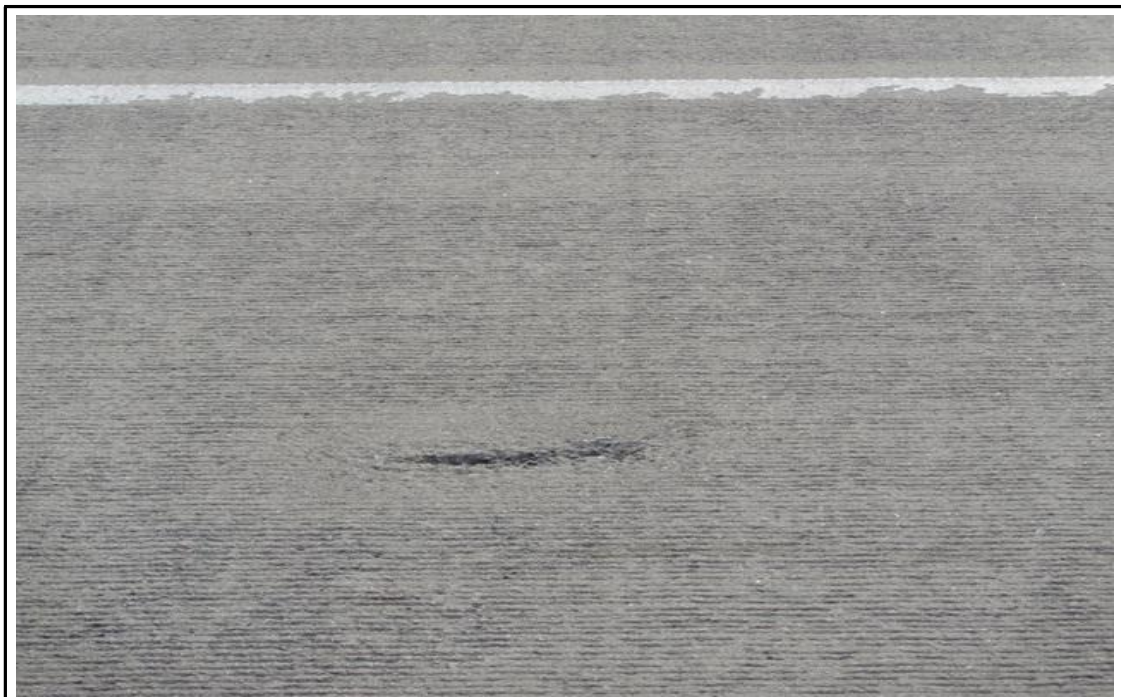
| 사진번호 | 3-BR9-1 | 위 치 | 신계교 상주방향 |

| 내 용 | STA 28.92k 교면포장 S5 파손 A=0.1 m <sup>2</sup> | | |

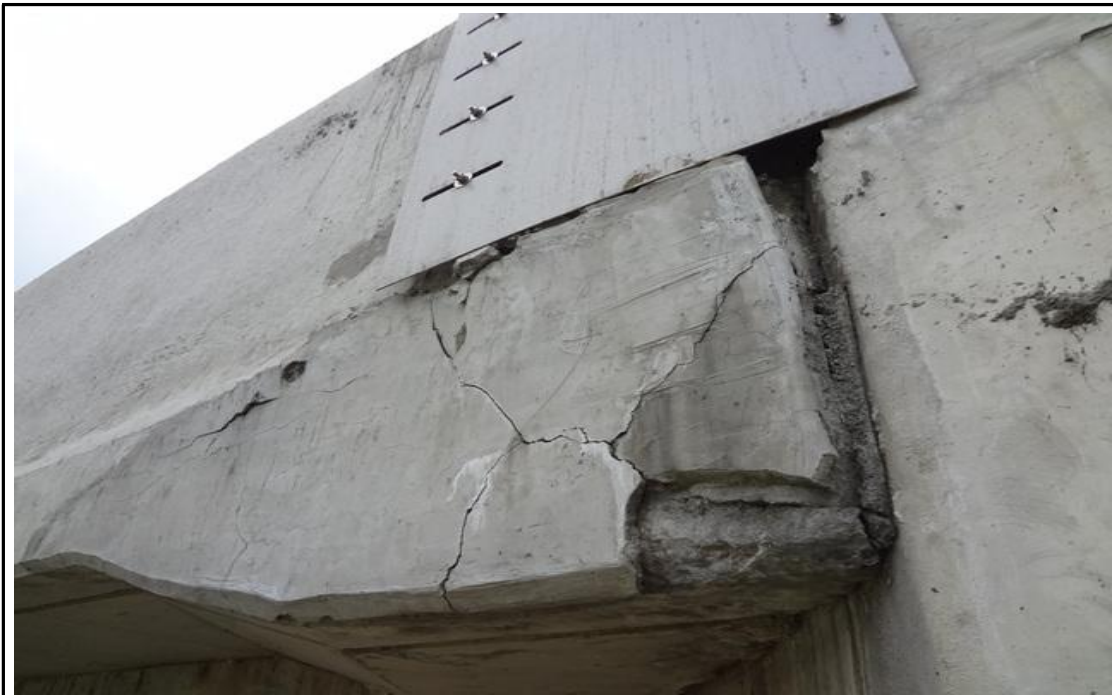
| 사진번호 | 3-BR9-3 | 위 치 | 신계교 상주방향, 영천방향 |

| 내 용 | 바닥판하면 S1, S5 박리, 박락 A=1.04㎡ | | |

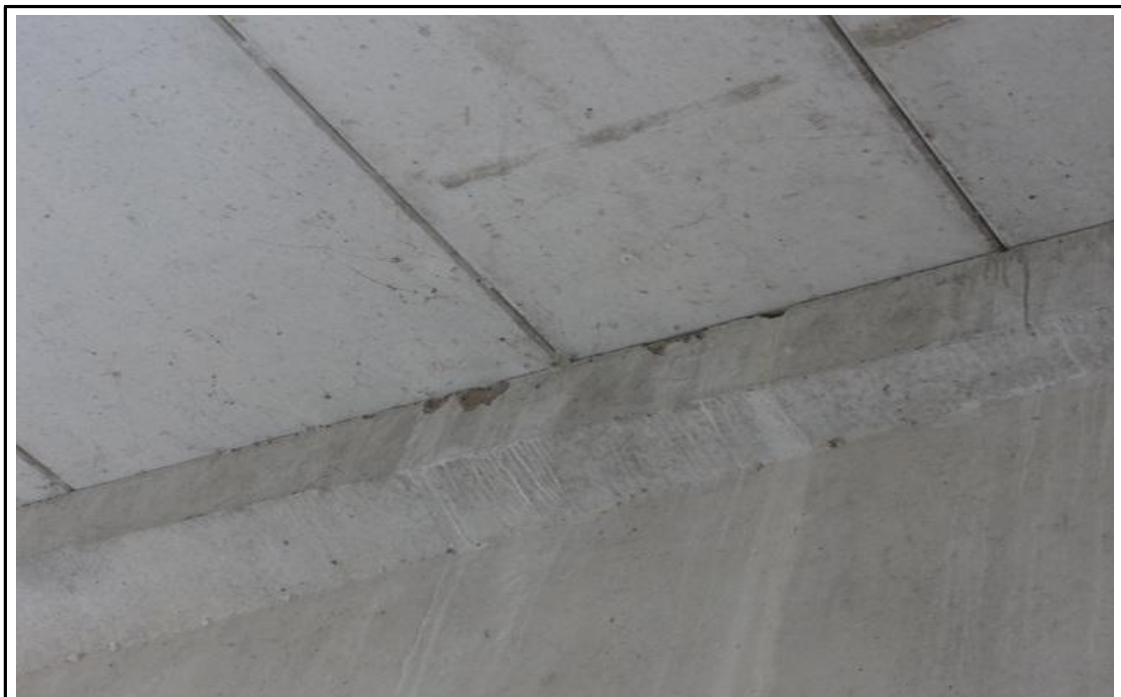
| 사진번호 | 3-BR9-4 | 위 치 | 신계교 상주방향 |

| 내 용 | STA 28.89k 거더 S4 G7 콘크리트 파손 A=0.01㎡ | | |

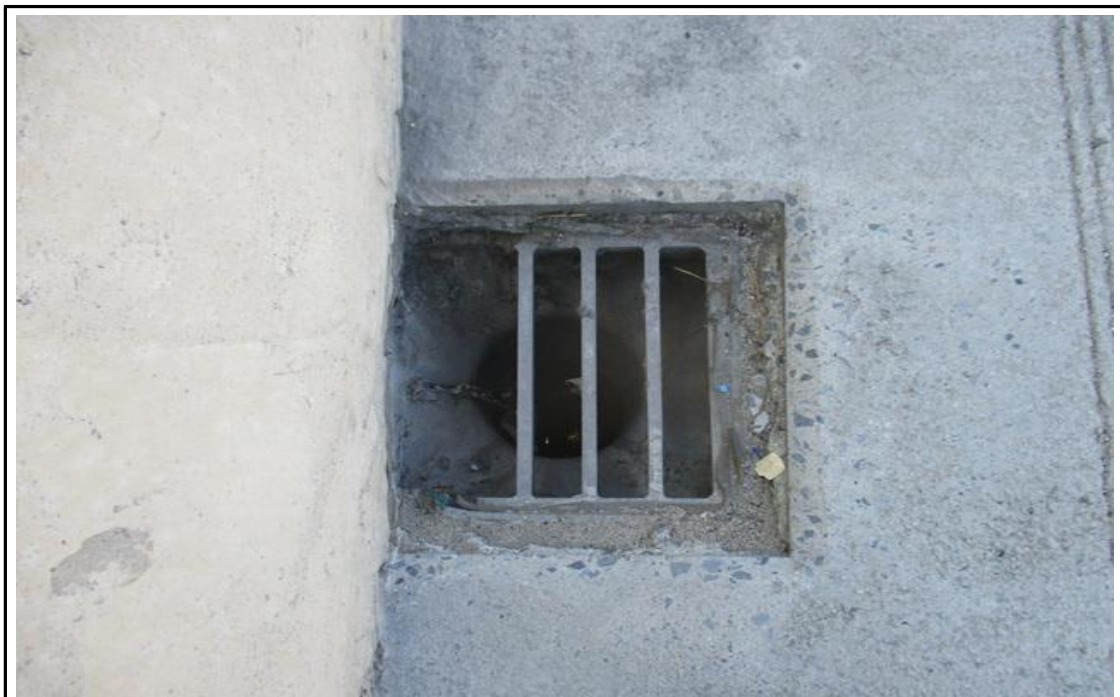
| 사진번호 | 3-BR9-6 | 위 치 | 신계교 영천방향 |

| 내 용 | STA 28.89k 배수시설 S4 배수구 그레이팅 파손 1EA | | |

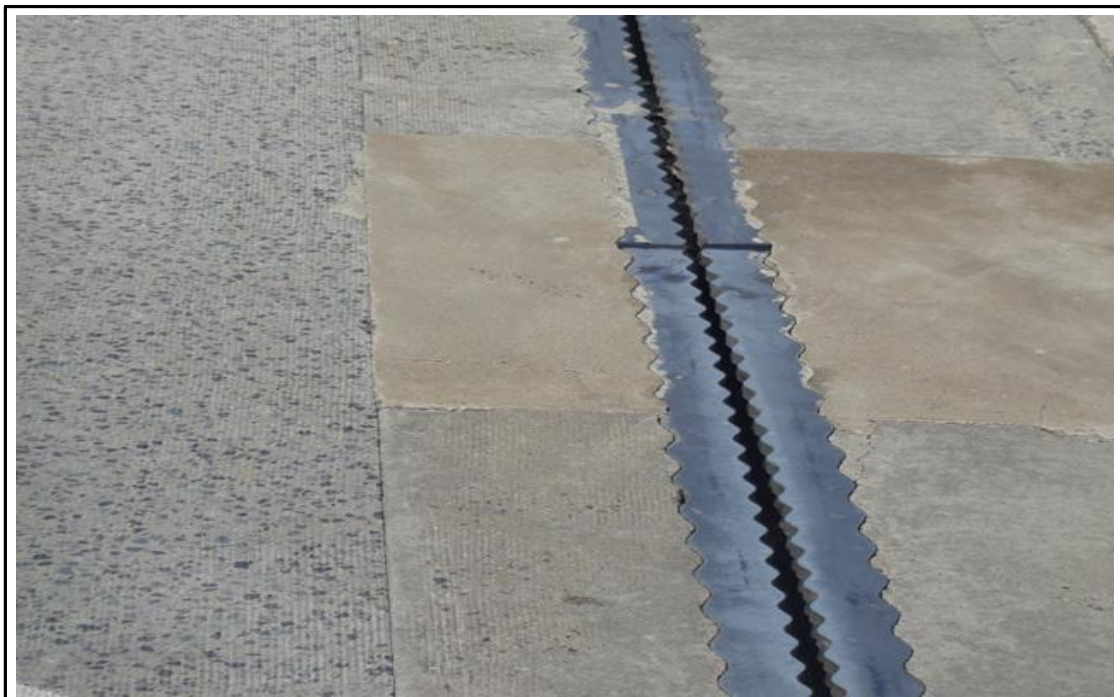
| 사진번호 | 3-BR9-8 | 위 치 | 신계교 상주방향, 영천방향 |

| 내 용 | STA 28.94k 신축이음 A2 후타재 균열 L=8.4m | | |

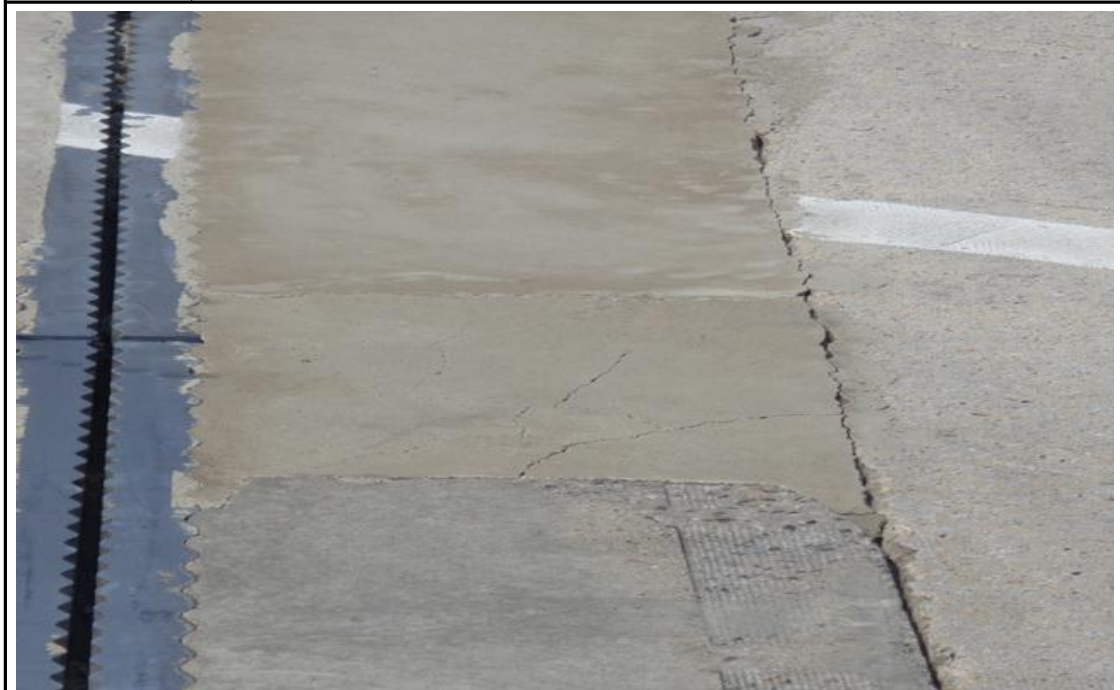
| 사진번호 | 3-BR9-9 | 위 치 | 신계교 영천방향 |

| 내 용 | STA 28.94k 신축이음 A2 후타재 들뜸 A=0.39㎡ | | |

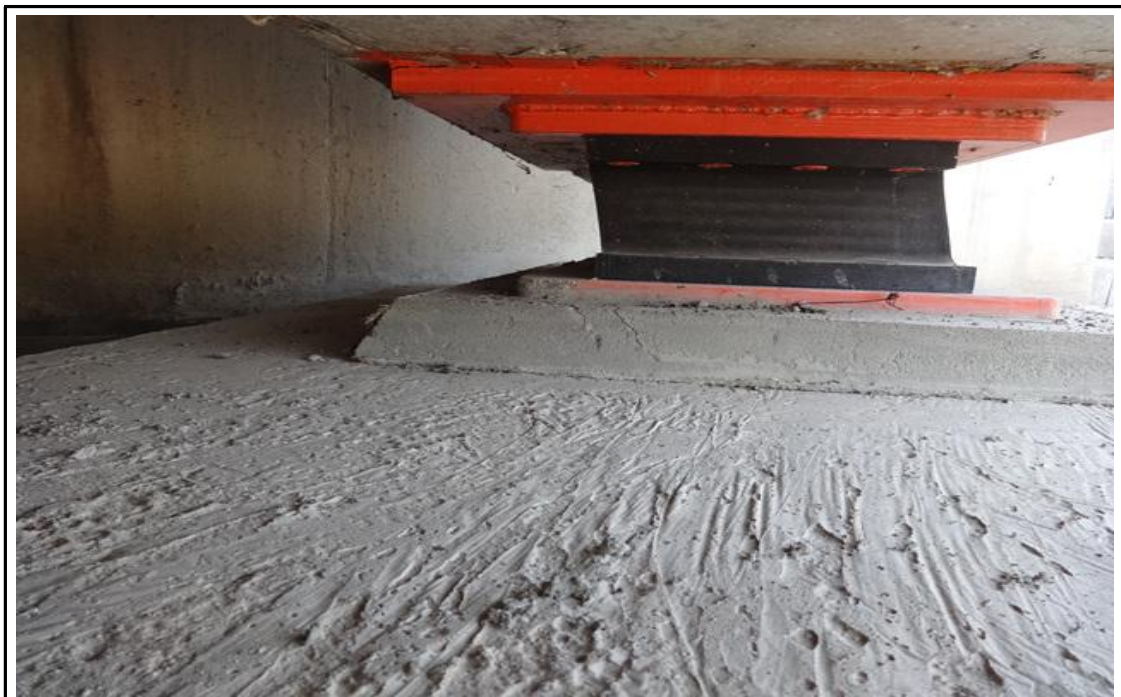
| 사진번호 | 3-BR9-10 | 위 치 | 신계교 |

| 내 용 | STA 28.77k 교량받침 A1 무수축물탈 들뜸 A=0.02㎡ | | |

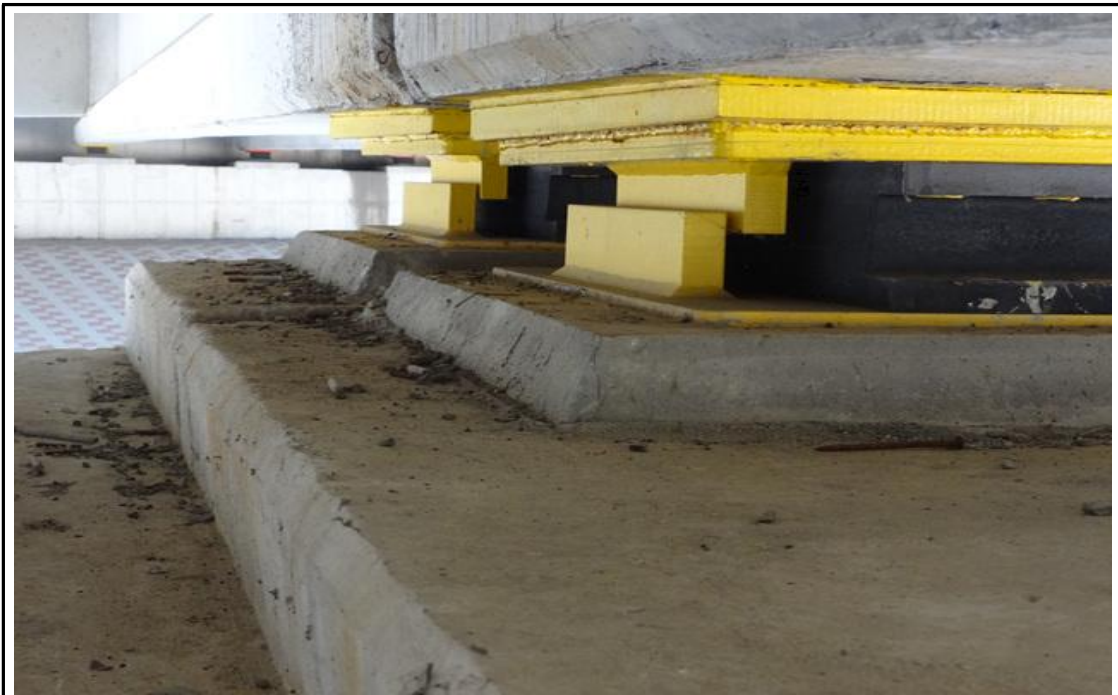
| 사진번호 | 3-BR9-12 | 위 치 | 신계교 |

| 내 용 | STA 28.81k 교량받침 P1 무수축물탈 들뜸 A=0.01㎡ | | |

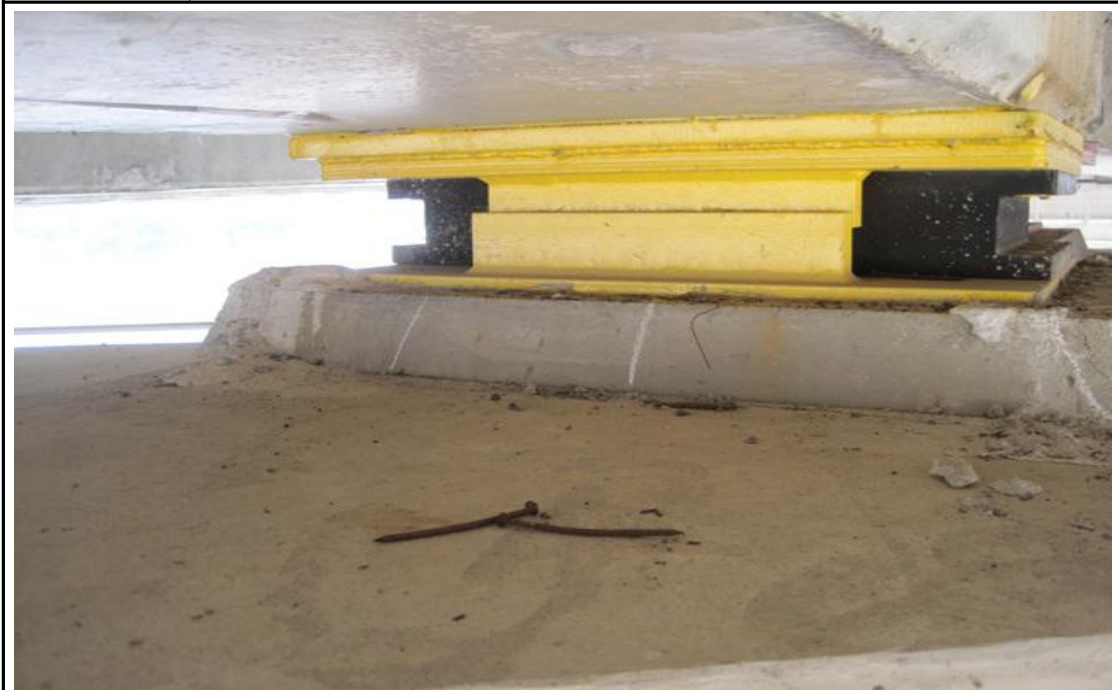
| 사진번호 | 3-BR9-13 | 위 치 | 신계교 |

| 내 용 | STA 28.84k 교량받침 P2 무수축물탈 균열 L=0.4m | | |

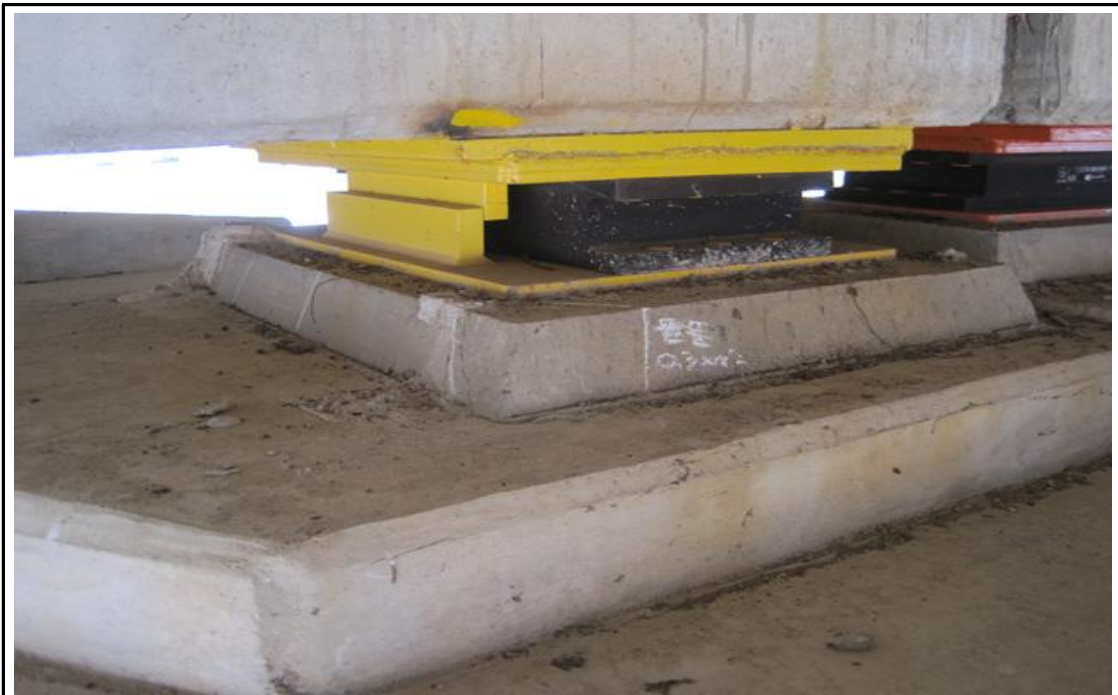
| 사진번호 | 3-BR9-14 | 위 치 | 신계교 |

| 내 용 | STA 28.84k 교량받침 P2 무수축물탈 들뜸 A=0.08㎡ | | |

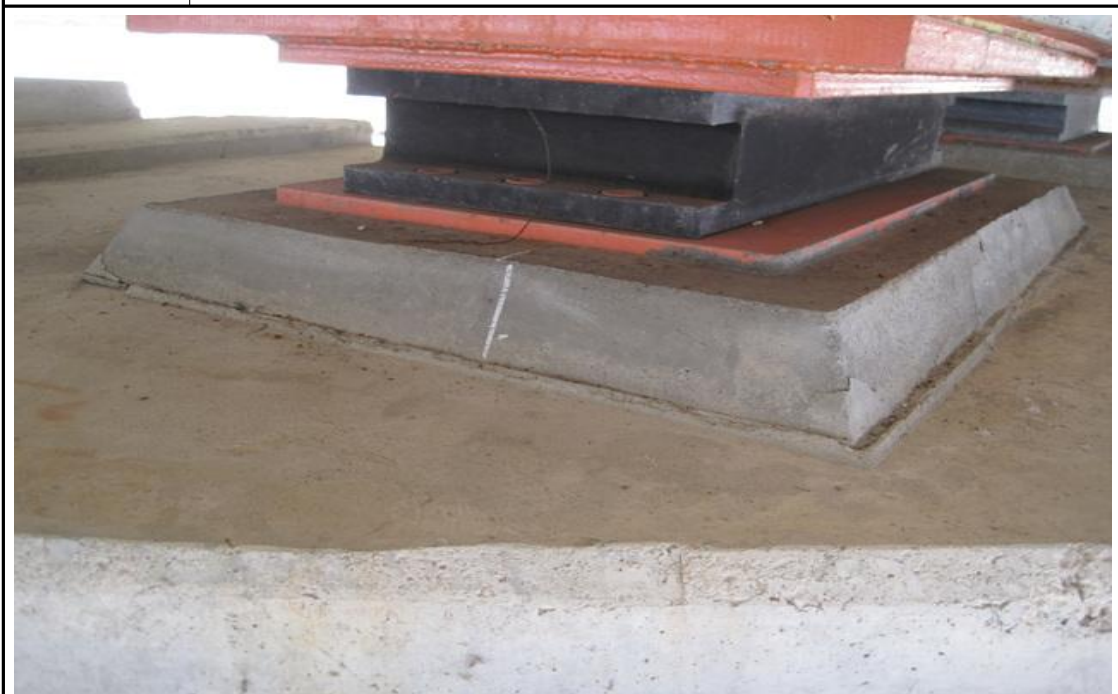
| 사진번호 | 3-BR9-15 | 위 치 | 신계교 |

| 내 용 | STA 28.87k 교량받침 P3 무수축물탈 균열 L=0.2m | | |

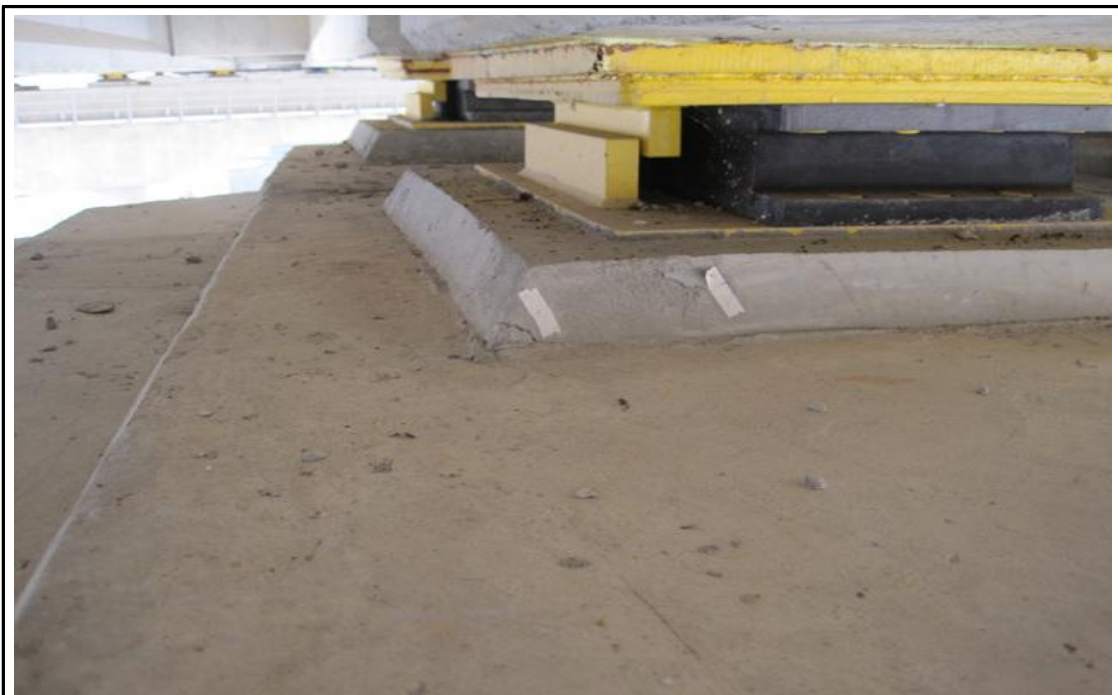
| 사진번호 | 3-BR9-16 | 위 치 | 신계교 |

| 내 용 | STA 28.87k 교량받침 P3 무수축물탈 들뜸 A=0.01㎡ | | |

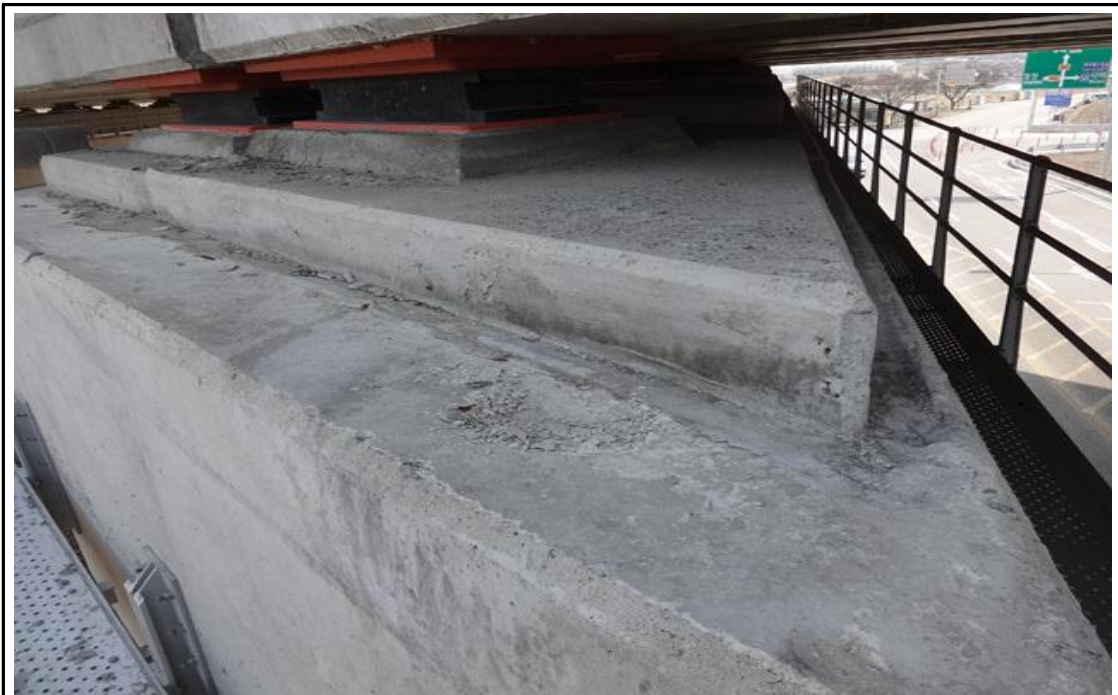
| 사진번호 | 3-BR9-18 | 위 치 | 신계교 |

| 내 용 | STA 28.81k 교각 P1 코핑부 들뜸 A=0.06㎡ | | |

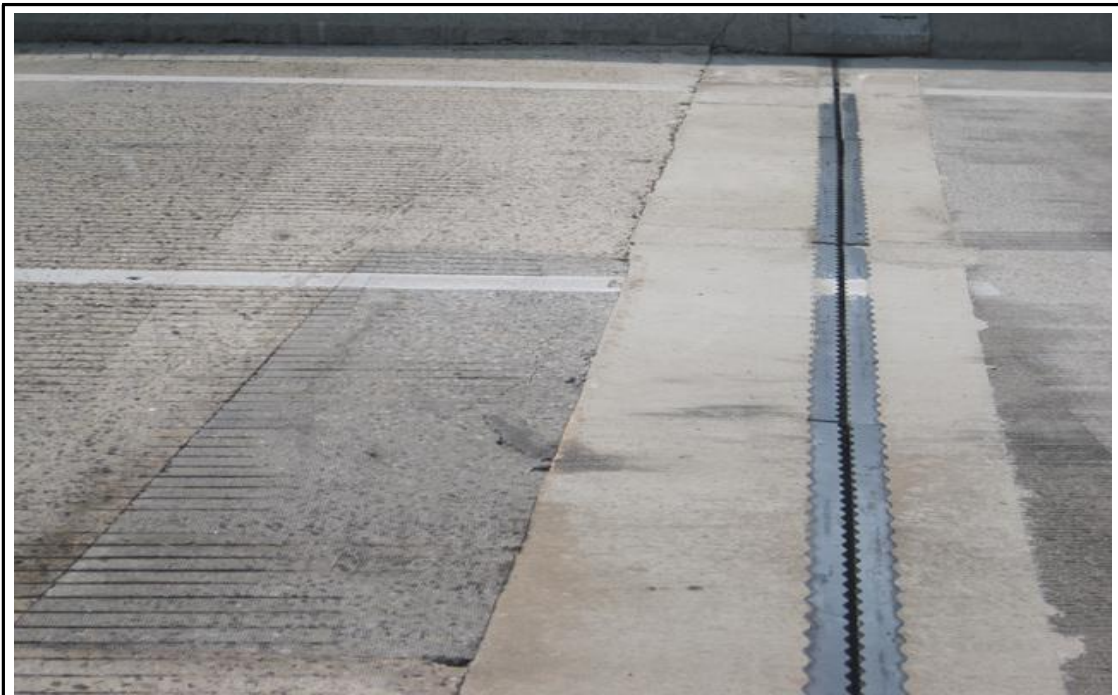
| 사진번호 | 3-1 | 위 치 | 다곡2교 상주방향 |

| 내 용 | STA 18.53k 교면포장 S1 포장균열 L=0.5m | | |

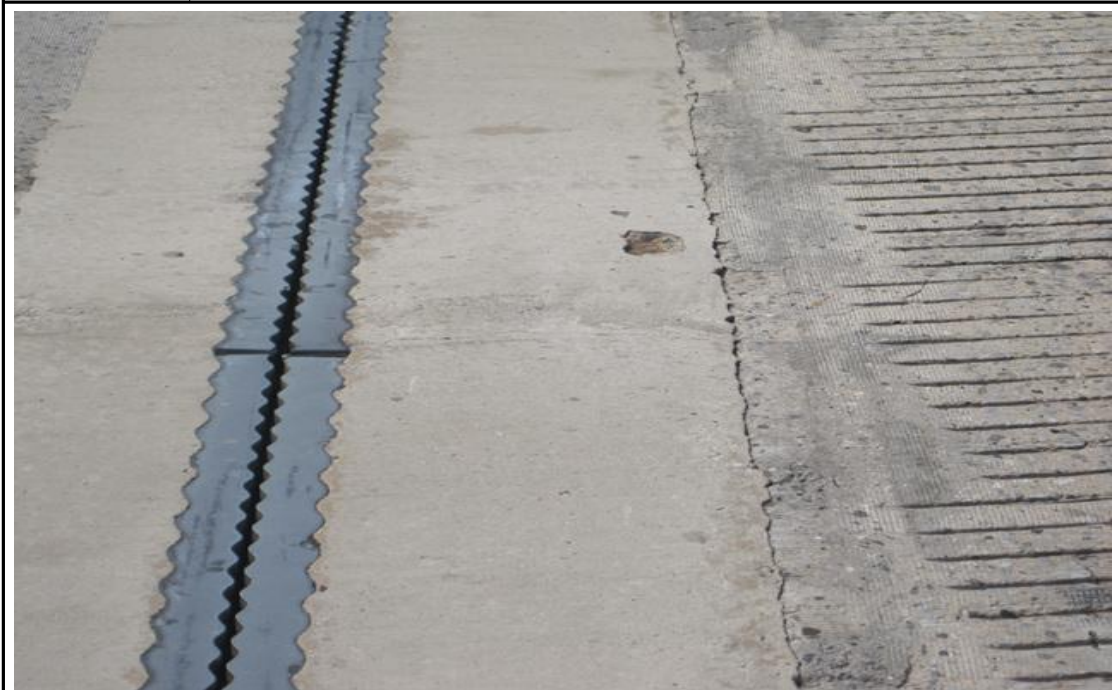
| 사진번호 | 3-2 | 위 치 | 다곡2교 상주방향 |

| 내 용 | STA 18.50k 신축이음 A1 후타재 균열 L=2.4m | | |

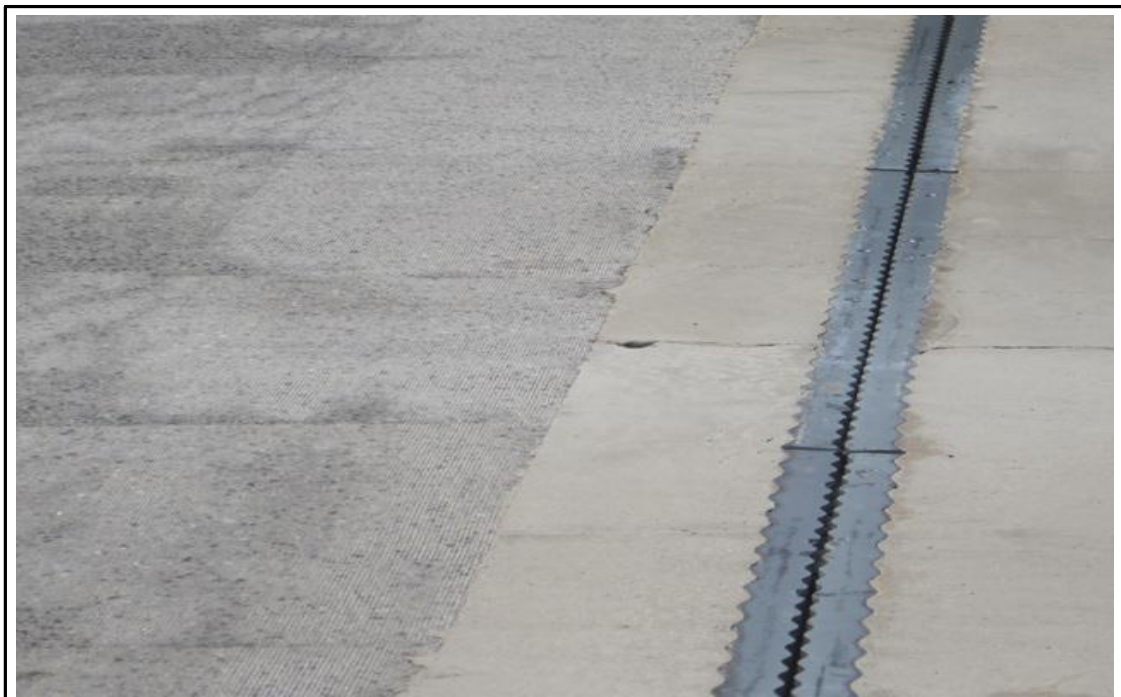
| 사진번호 | 3-3 | 위 치 | 다곡2교 상주방향 |

| 내 용 | STA 18.50k 신축이음 A1 후타재 들뜸 A=0.04㎡ | | |

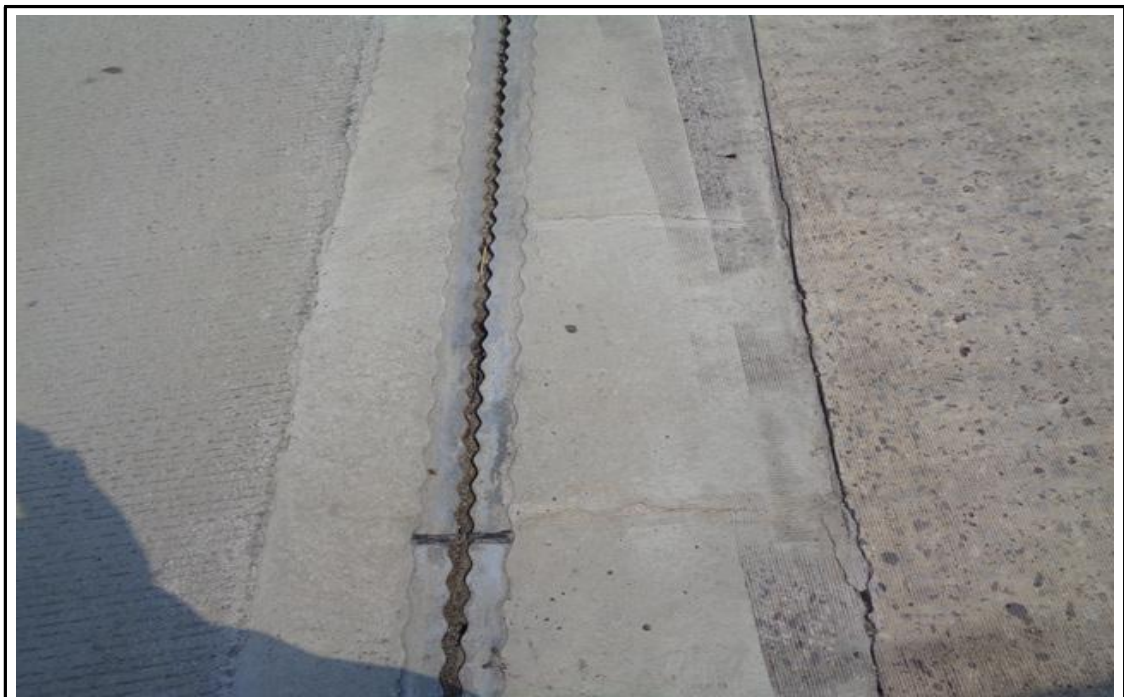
| 사진번호 | 3-5 | 위 치 | 다곡2교 상주방향, 영천방향 |

| 내 용 | STA 18.53k 신축이음 A2 후타재 균열 L=1.2m | | |

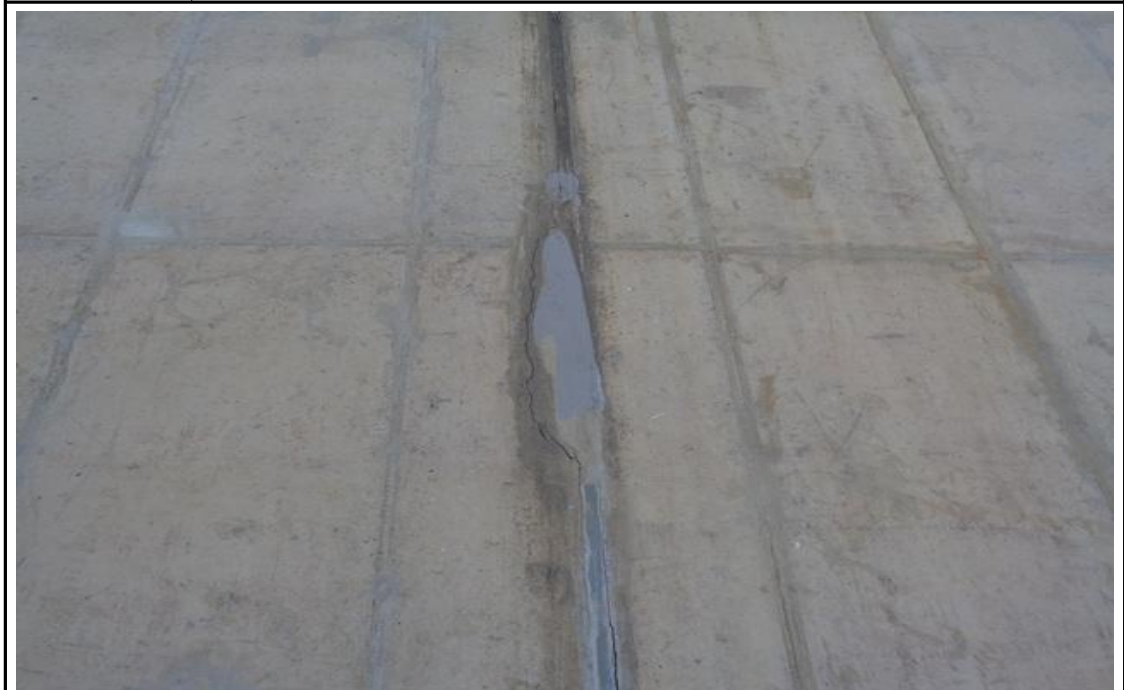
| 사진번호 | 3-6 | 위 치 | 다곡2교 상주방향 |

| 내 용 | STA 18.53k 교대 A2 조인트부 들뜸 A=0.05㎡ | | |
