# 하 자 보 고 서

〈 3공구 〉

2019. 06

상주영천고속도로주식회사

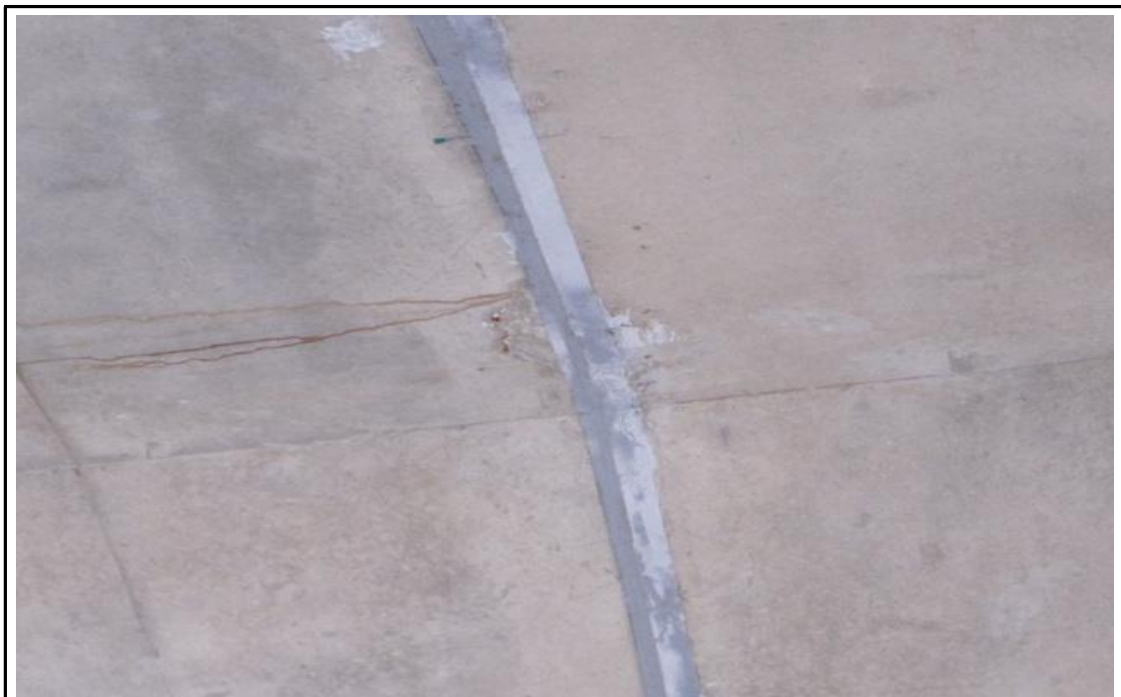
| 사진번호 | 3-1 | 위 치 | 다곡1교 영천방향 |

| 내 용 | STA 19.55k 바닥판 S1 들뜸 A=0.03㎡ | | |

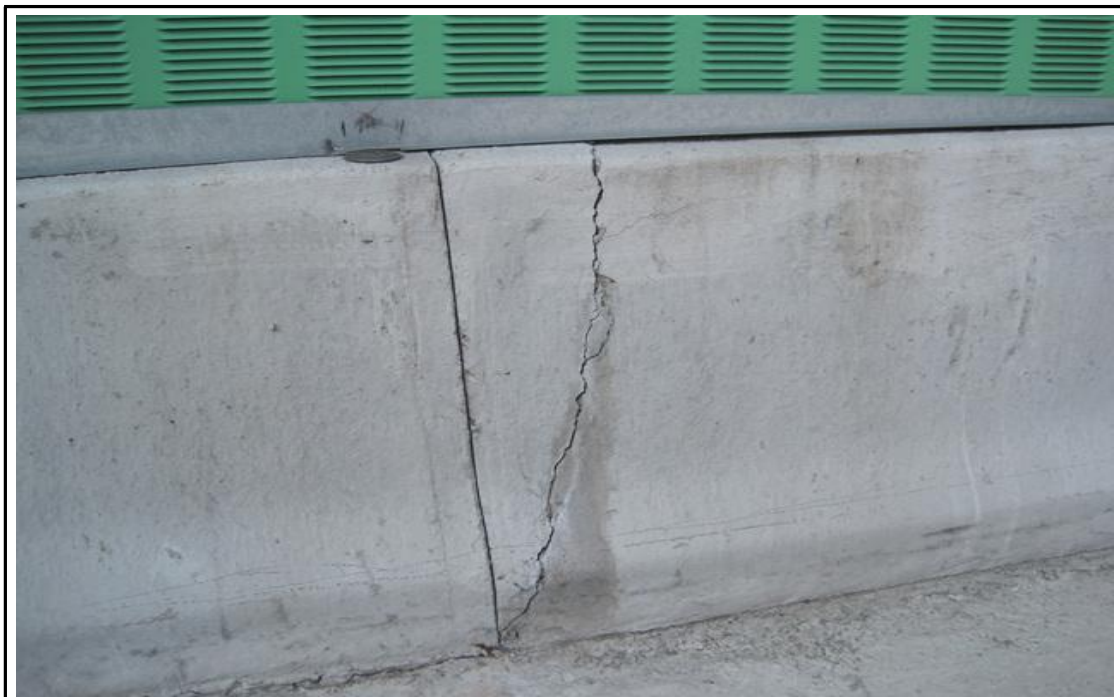
| 사진번호 | 3-1 | 위 치 | 달산2교 영천방향 |

| 내 용 | STA 24.14k 방호벽 S1 접속부 이격 및 파손 L=1.0m | | |

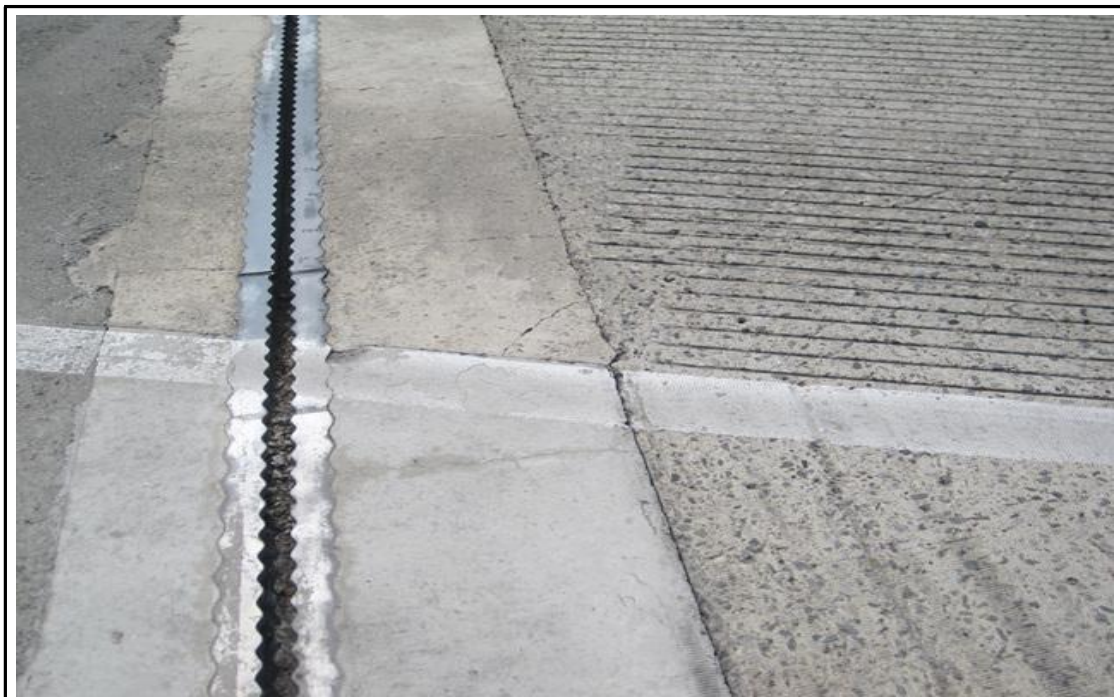
| 사진번호 | 3-3 | 위 치 | 달산2교 상주방향 |

| 내 용 | STA 24.14k 신축이음 A1 후타재 파손 A=0.04㎡ | | |

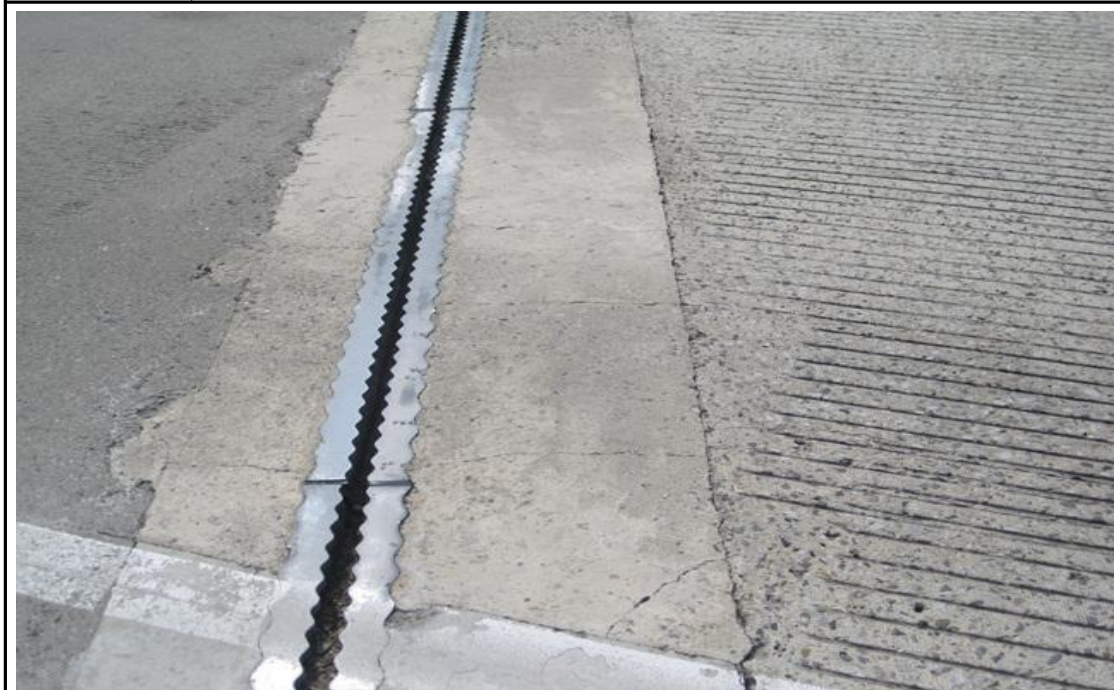
| 사진번호 | 3-4 | 위 치 | 달산2교 상주방향, 영천방향 |

| 내 용 | STA 24.14k 신축이음 A1 후타재 균열 L=9.4m | | |

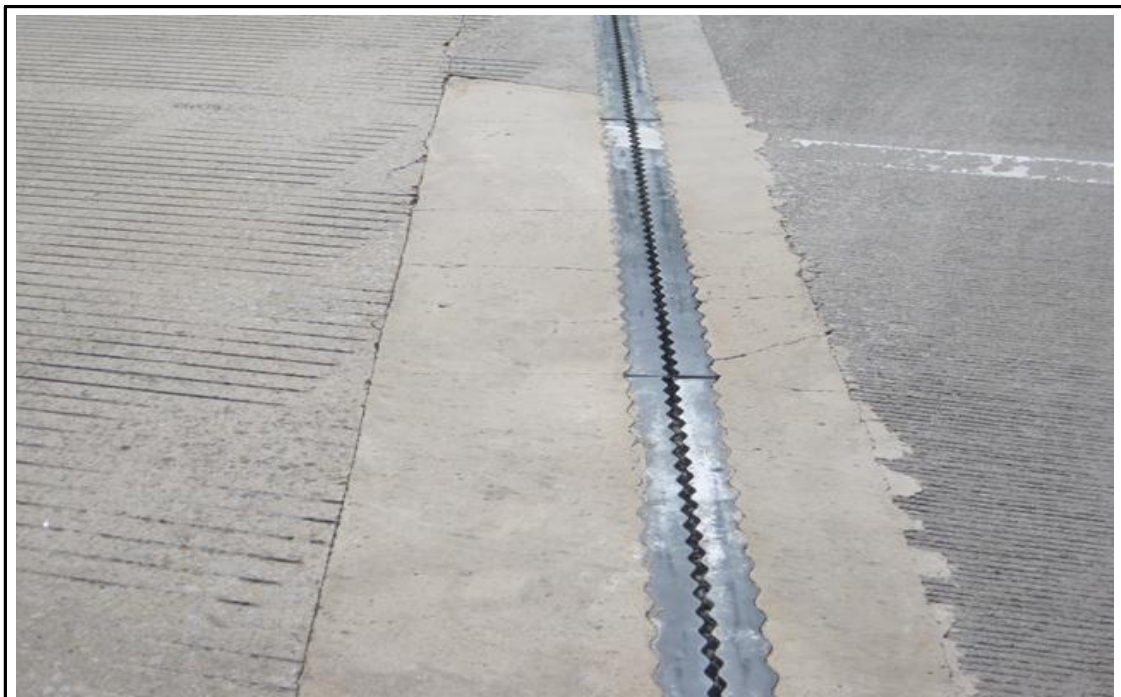
| 사진번호 | 3-5 | 위 치 | 달산2교 상주방향, 영천방향 |

| 내 용 | STA 24.18k 신축이음 A2 후타재 균열 L=9.0m | | |

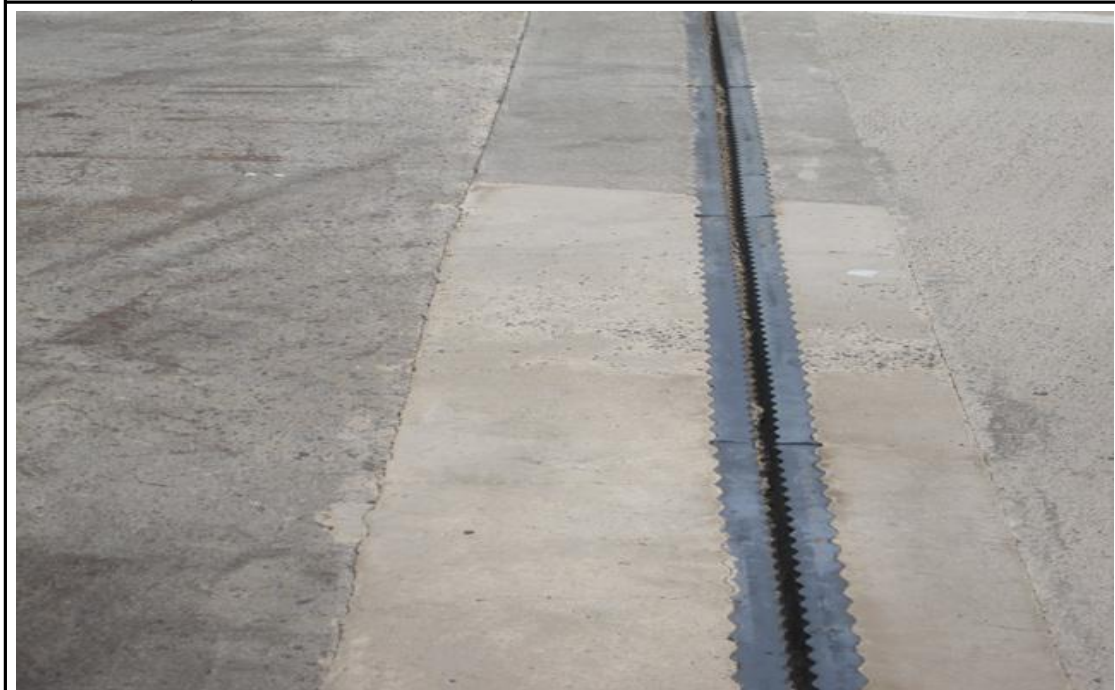
| 사진번호 | 3-6 | 위 치 | 달산2교 영천방향 |

| 내 용 | STA 24.14k 신축이음 A1 후타재 들뜸 A=0.29㎡ | | |

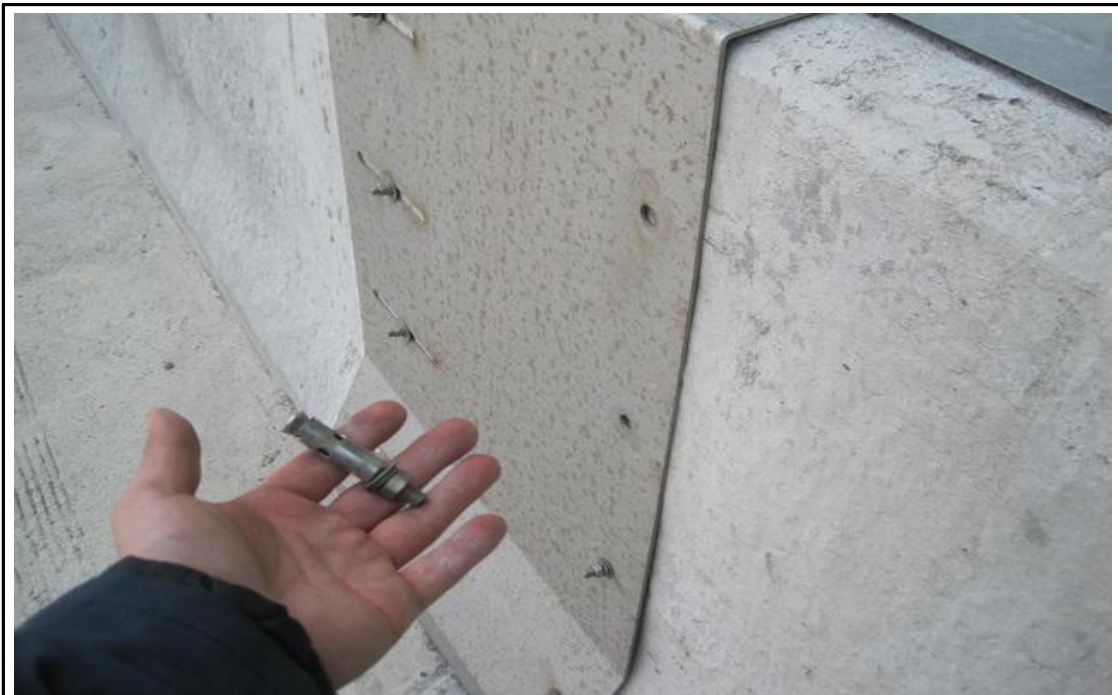
| 사진번호 | 3-7 | 위 치 | 달산2교 영천방향 |

| 내 용 | STA 24.14k 신축이음 A1 차수판 볼트 탈락 2EA | | |

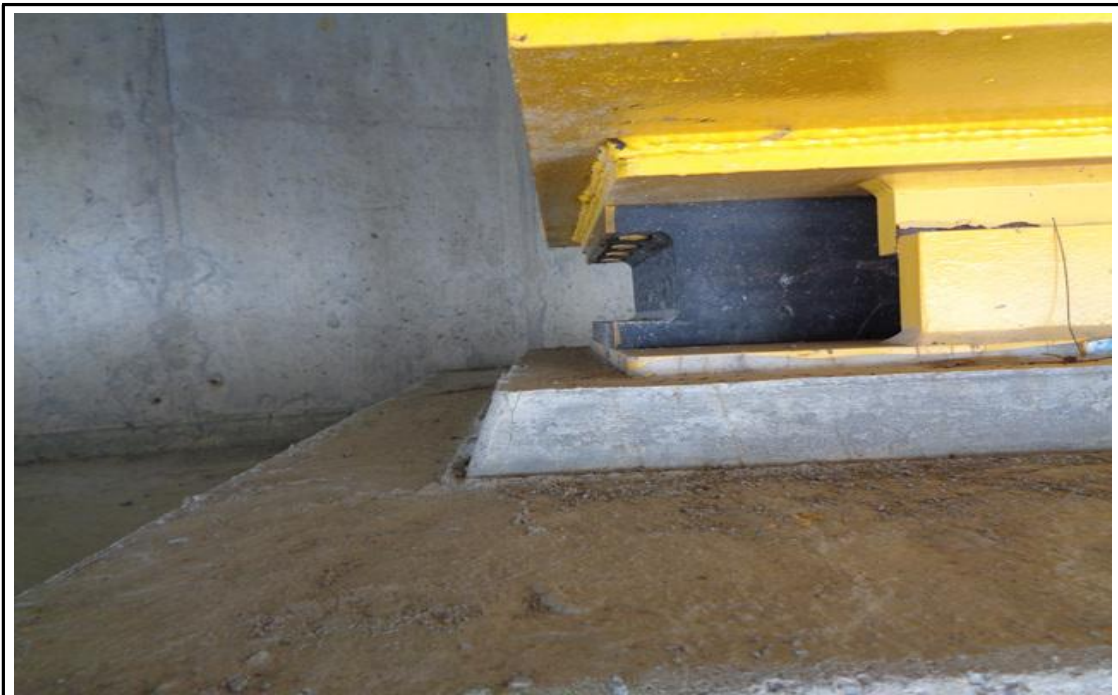
| 사진번호 | 3-9 | 위 치 | 달산2교 상주방향 |

| 내 용 | STA 24.18k 교량받침 A2 무수축물탈 균열 L=0.1m | | |

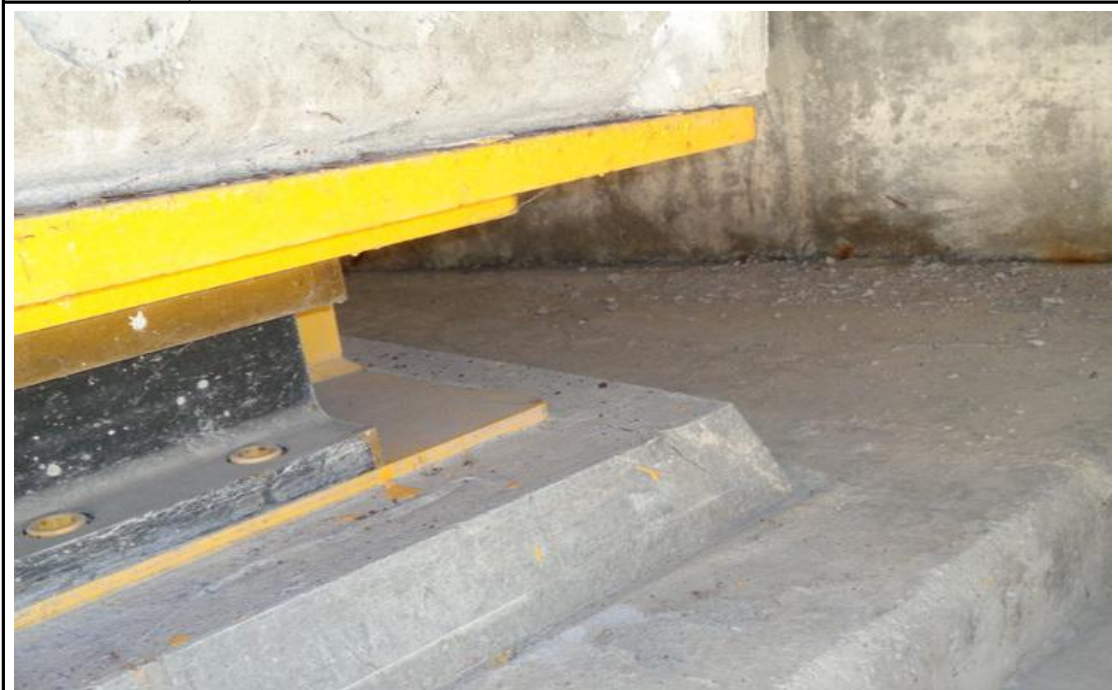
| 사진번호 | 3-10 | 위 치 | 달산2교 영천방향 |

| 내 용 | STA 24.18k 교량받침 A2 무수축물탈 들뜸 A=0.02㎡ | | |

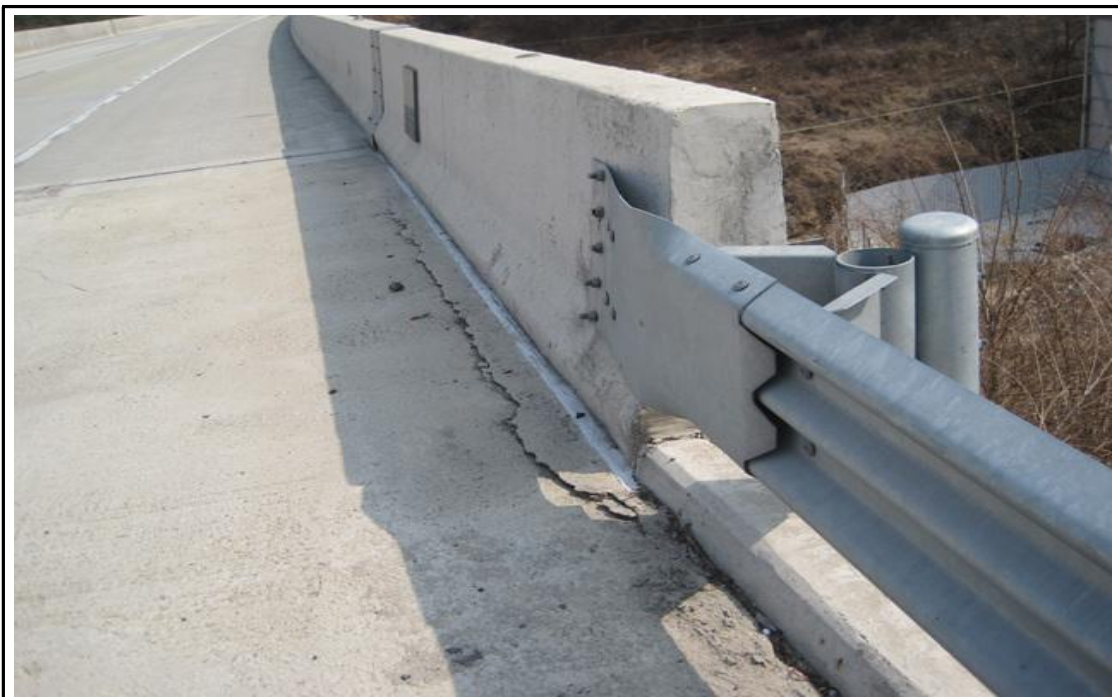
| 사진번호 | 3-1 | 위 치 | 달산1교 영천방향 |

| 내 용 | STA 26.20k 교면포장 S1 접속슬래브 들뜸 A=1.05㎡ | | |

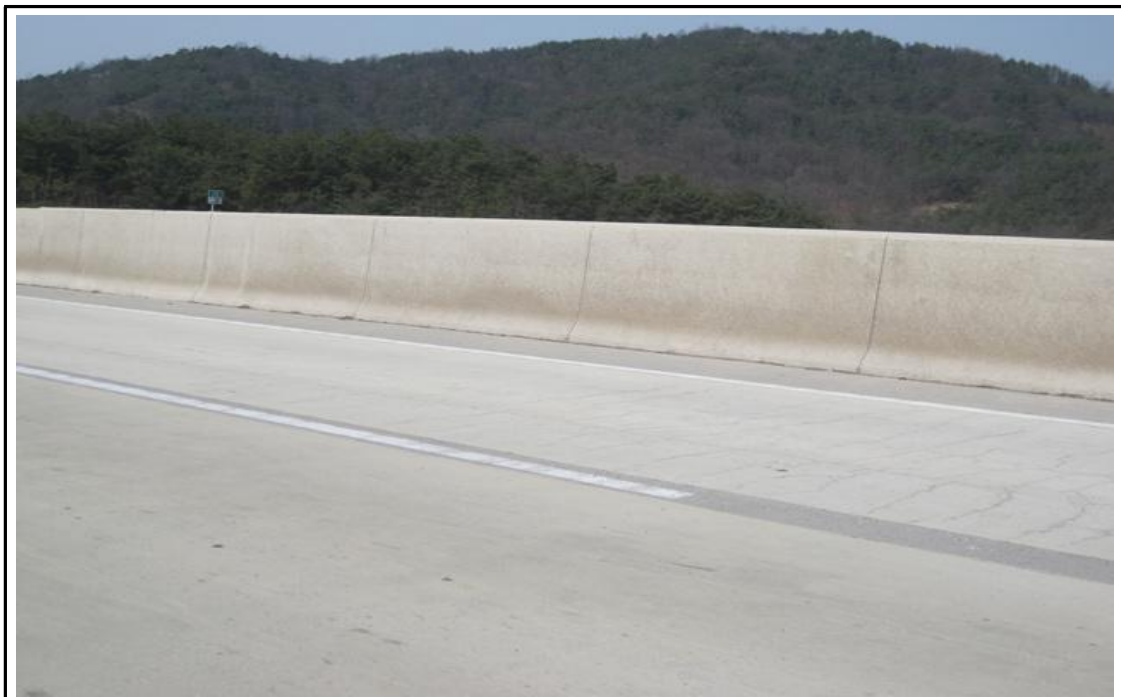
| 사진번호 | 3-3 | 위 치 | 달산1교 영천방향 |

| 내 용 | STA 26.23k 교면포장 S2 망상균열 A=7.5㎡ | | |

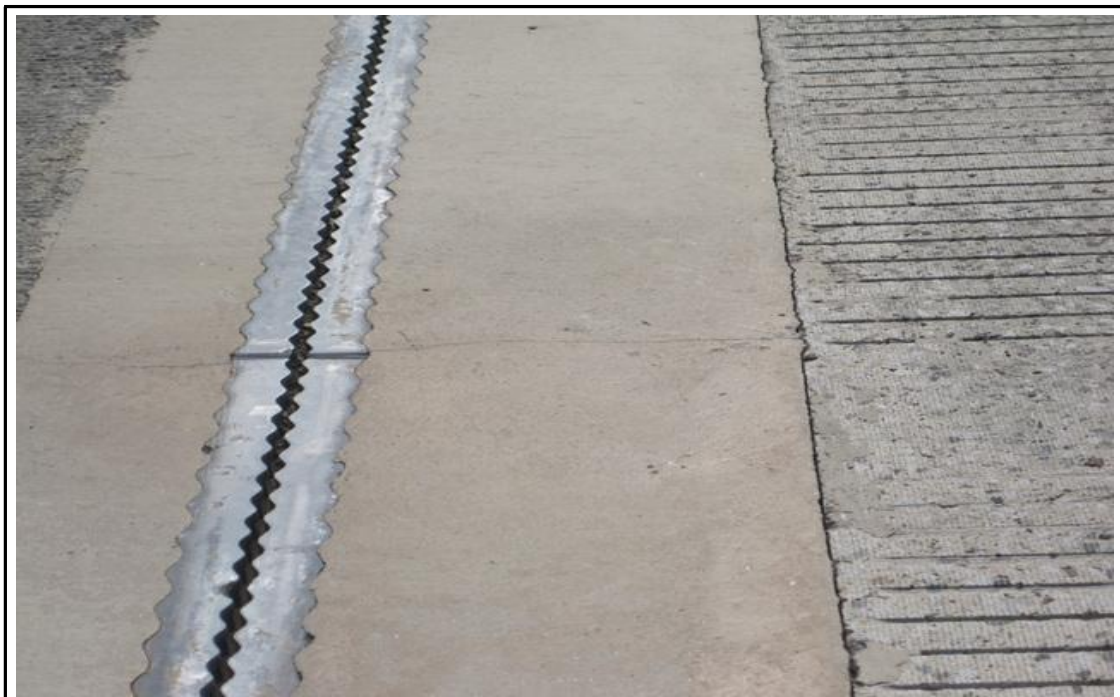
| 사진번호 | 3-5 | 위 치 | 달산1교 상주방향, 영천방향 |

| 내 용 | STA 26.20k 신축이음 A1 후타재 균열 L=4.2m | | |

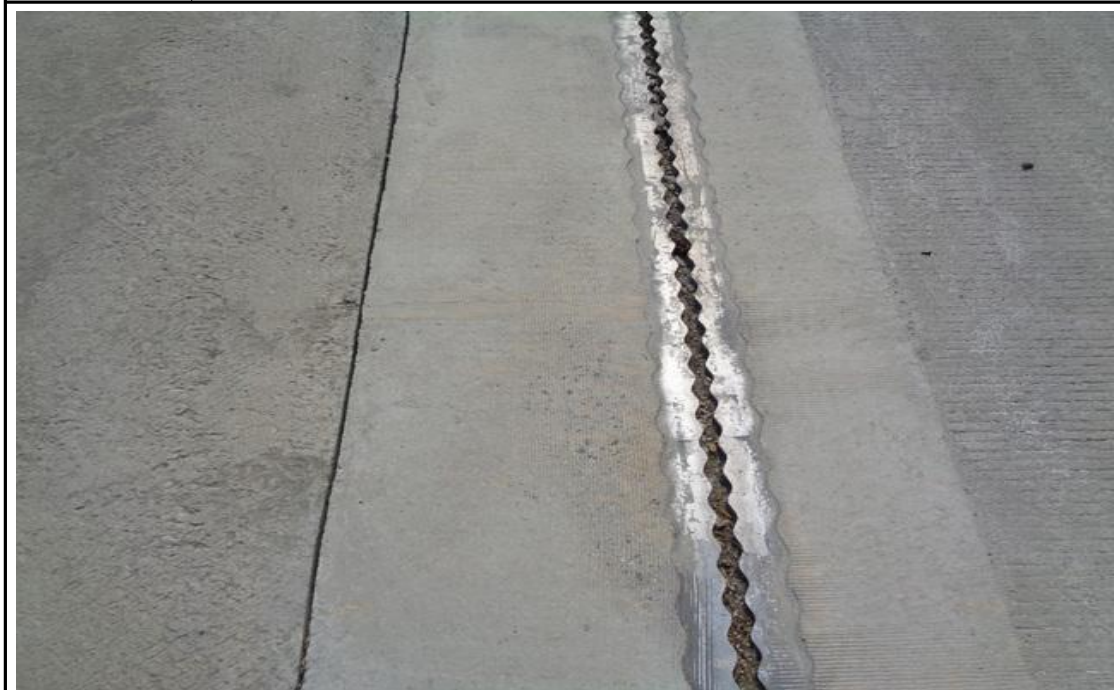
| 사진번호 | 3-6 | 위 치 | 달산1교 상주방향, 영천방향 |

| 내 용 | STA 26.27k 신축이음 A2 후타재 균열 L=5.3m | | |

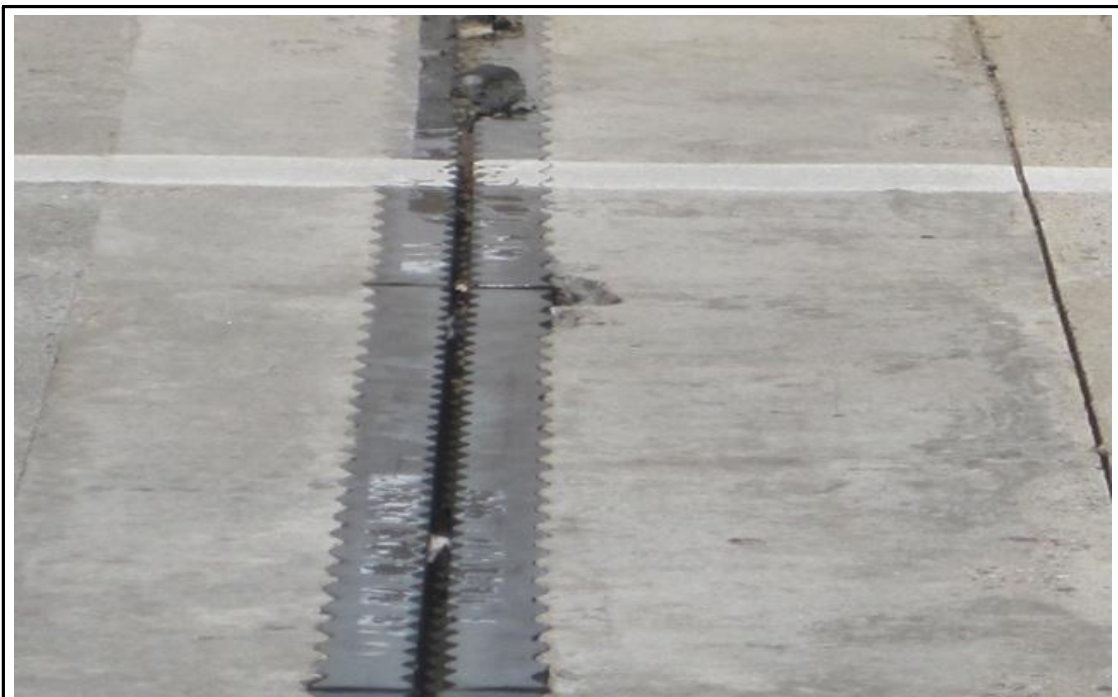
| 사진번호 | 3-7 | 위 치 | 달산1교 영천방향 |

| 내 용 | STA 26.27k 신축이음 A2 후타재 파손 A=0.02㎡ | | |

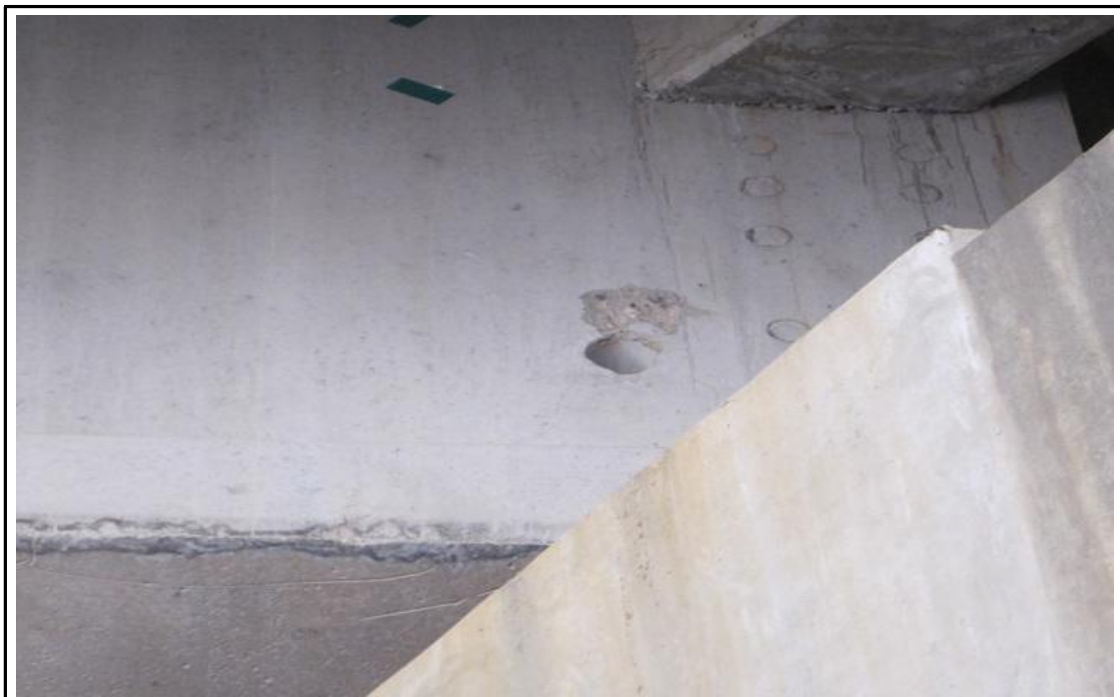
| 사진번호 | 3-1 | 위 치 | 개량교 영천방향 |

| 내 용 | STA 28.49k 거더 S1 파손 A=0.02㎡ | | |

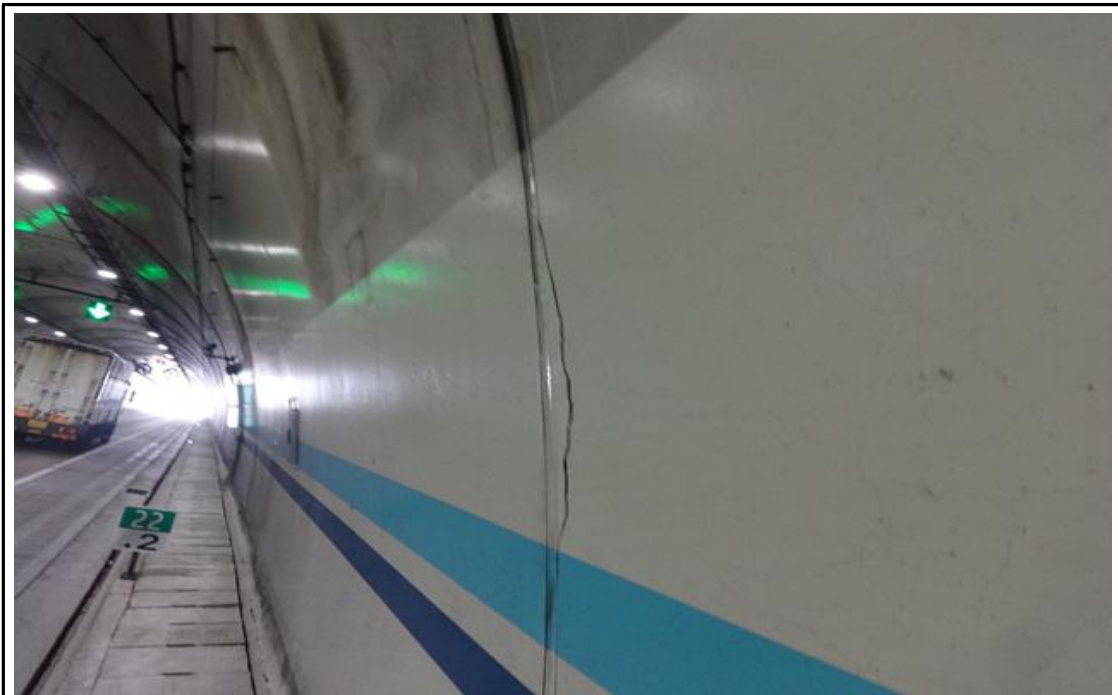
| 사진번호 | 3-T1-1 | 위 치 | 군위터널 상주방향 |

| 내 용 | STA 22.09k 라이닝콘크리트 S8~S20 조인트부 들뜸 A=0.09㎡ | | |

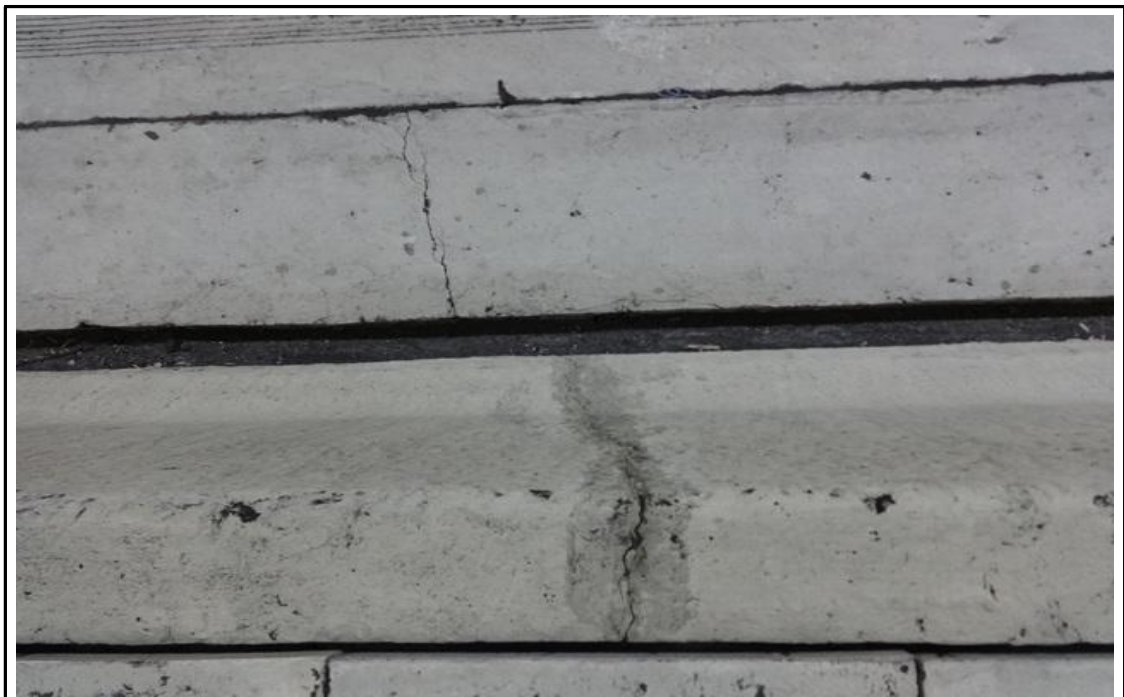
| 사진번호 | 3-T1-3 | 위 치 | 군위터널 상주방향 |

| 내 용 | STA 22.90k 공동구 S8~S110 균열 L=3.0m | | |

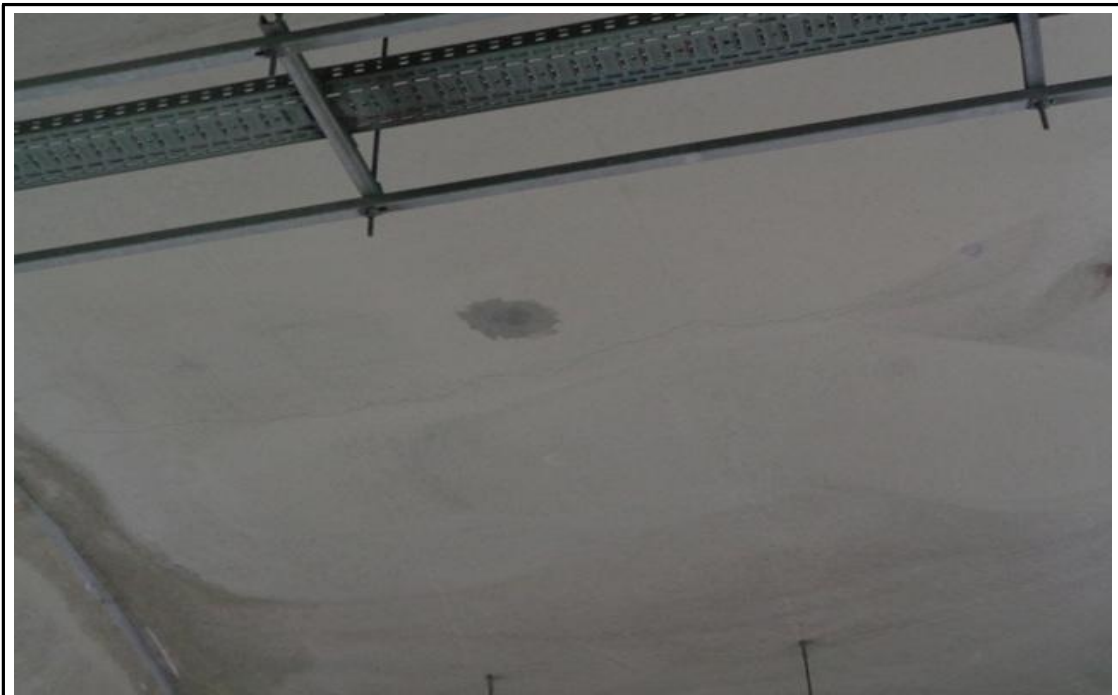
| 사진번호 | 3-T1-5 | 위 치 | 군위터널 영천방향 |

| 내 용 | STA 22.70k 라이닝콘크리트 S9~S99 균열 L=21.5m | | |

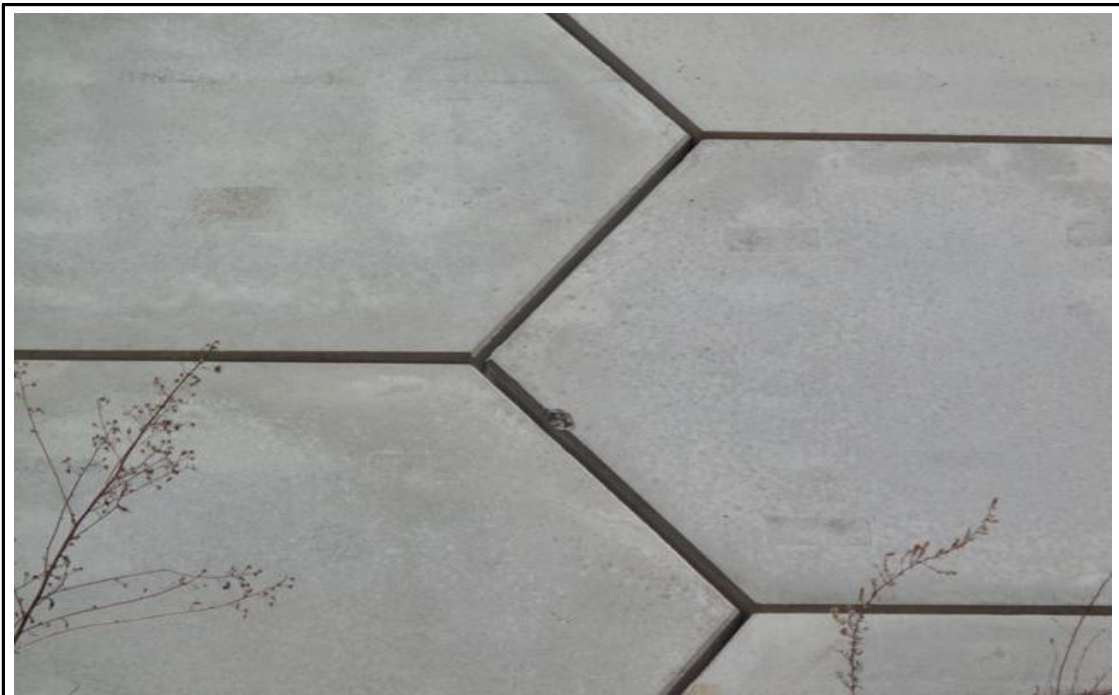
| 사진번호 | 3-RW1-1 | 위 치 | 패널식옹벽1 영천방향 |

| 내 용 | STA 20.97k 전면부 패널 파손 A=0.03㎡ | | |

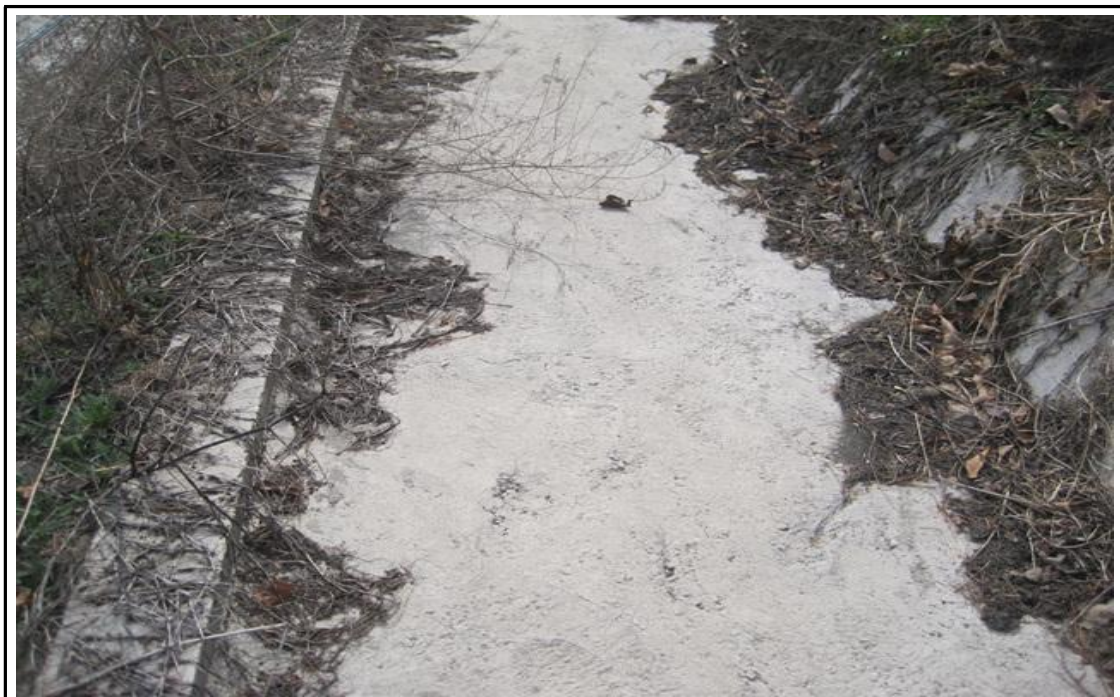
| 사진번호 | 3-SL12-1 | 위 치 | 영천절토12 |

| 내 용 | STA 16.90k 소단배수로 균열 L=2.0m | | |

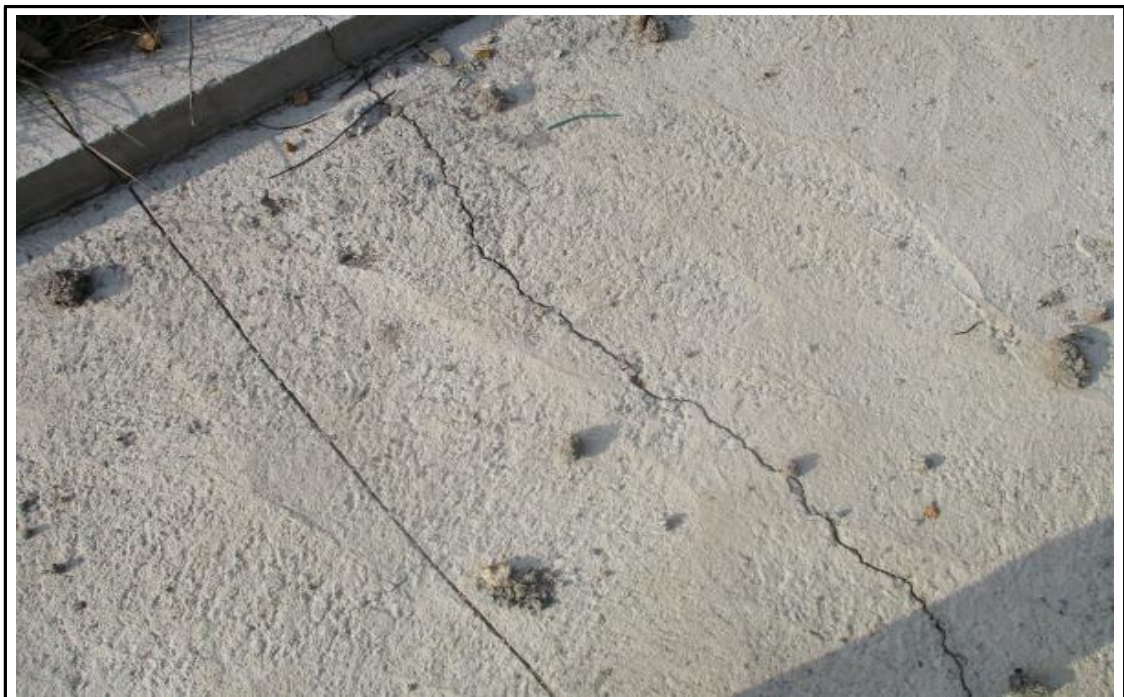
| 사진번호 | 3-SL13-1 | 위 치 | 상주절토13 |

| 내 용 | 소단배수로 균열 L=54.0m | | |

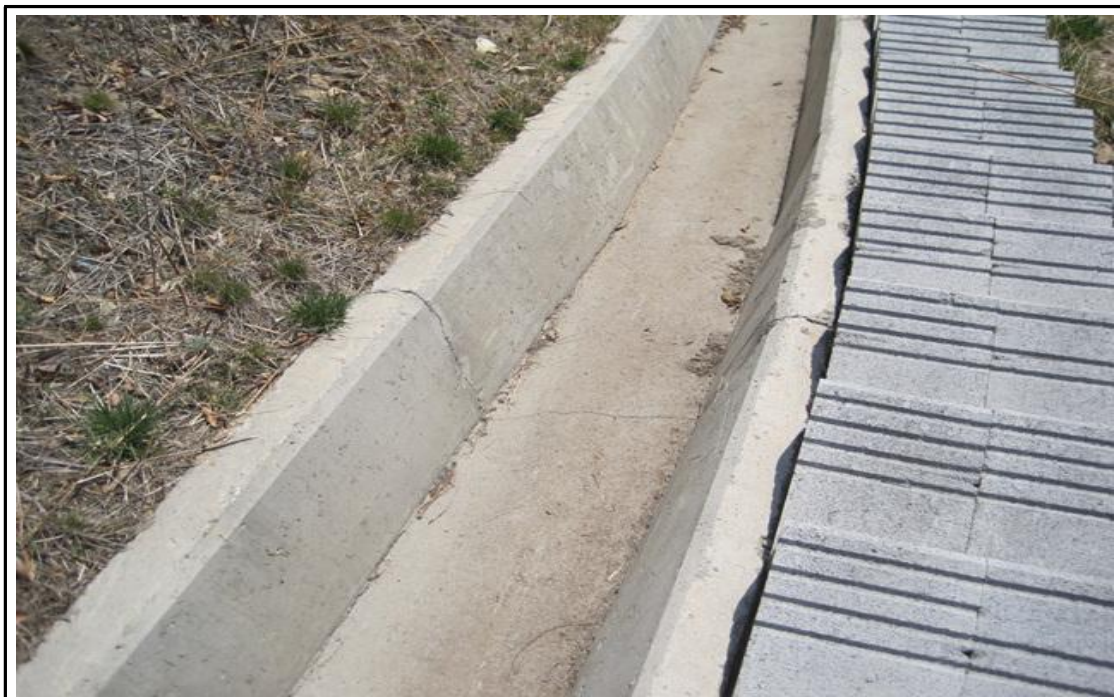
| 사진번호 | 3-SL13-2 | 위 치 | 상주절토13 |

| 내 용 | STA 17.27k 산마루측구 균열 L=5.0m | | |

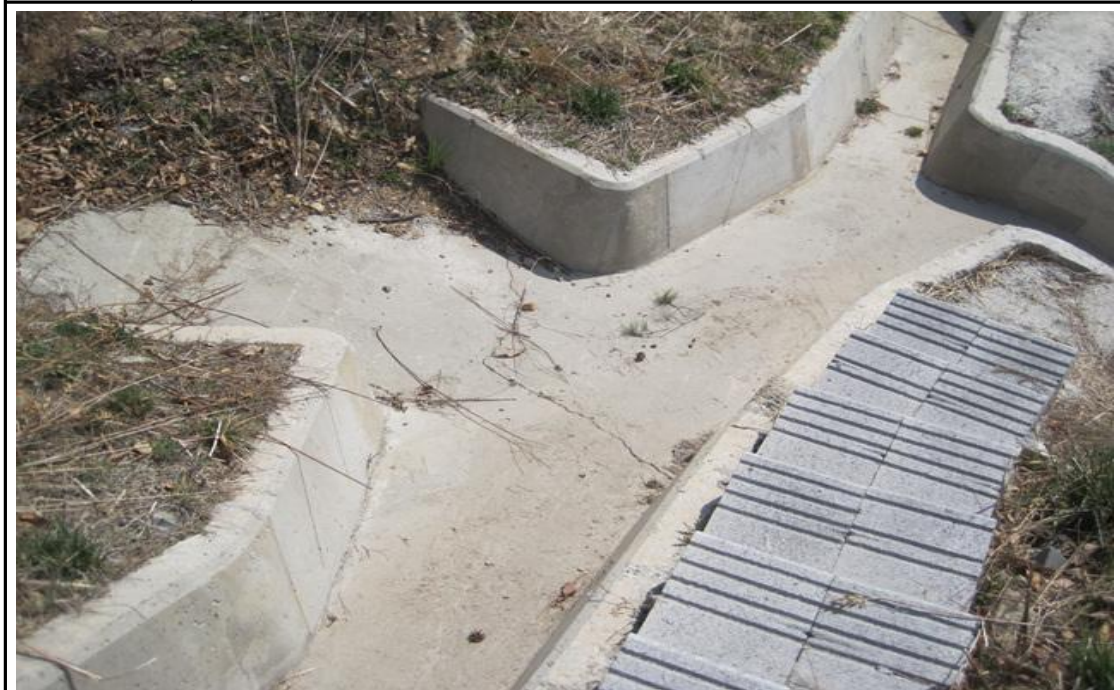
| 사진번호 | 3-SL13-3 | 위 치 | 상주절토13 |

| 내 용 | STA 17.28k 산마루측구 이격 L=1.5m | | |

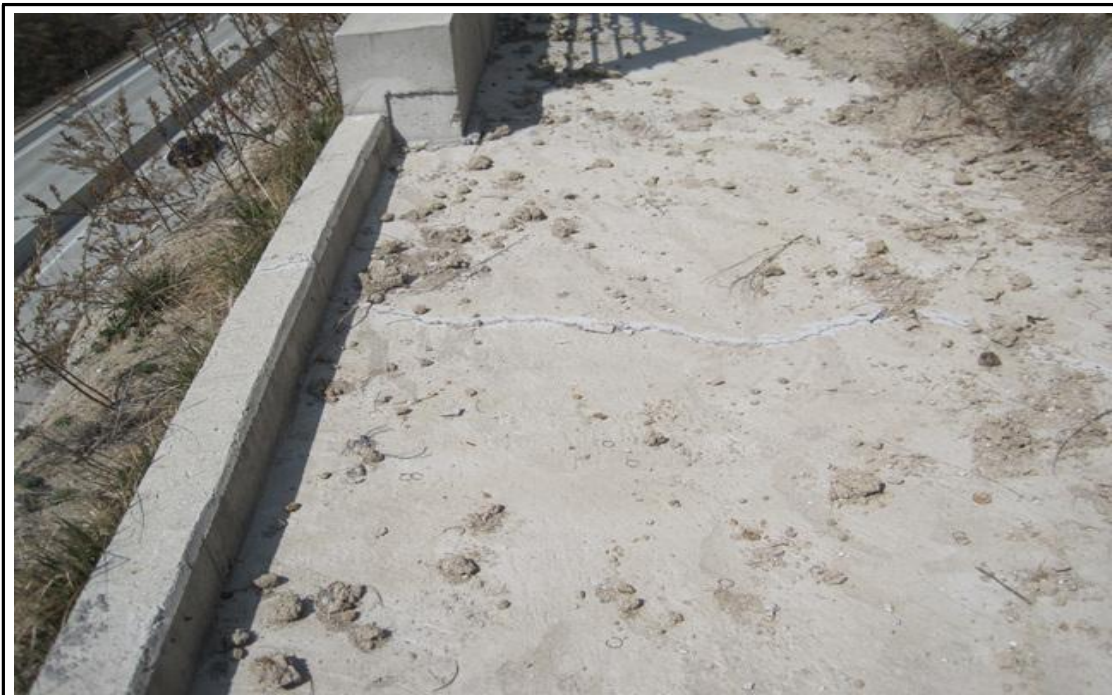
| 사진번호 | 3-SL14-1 | 위 치 | 상주절토14 |

| 내 용 | STA 17.60k 소단배수로 균열 L=4.5m | | |

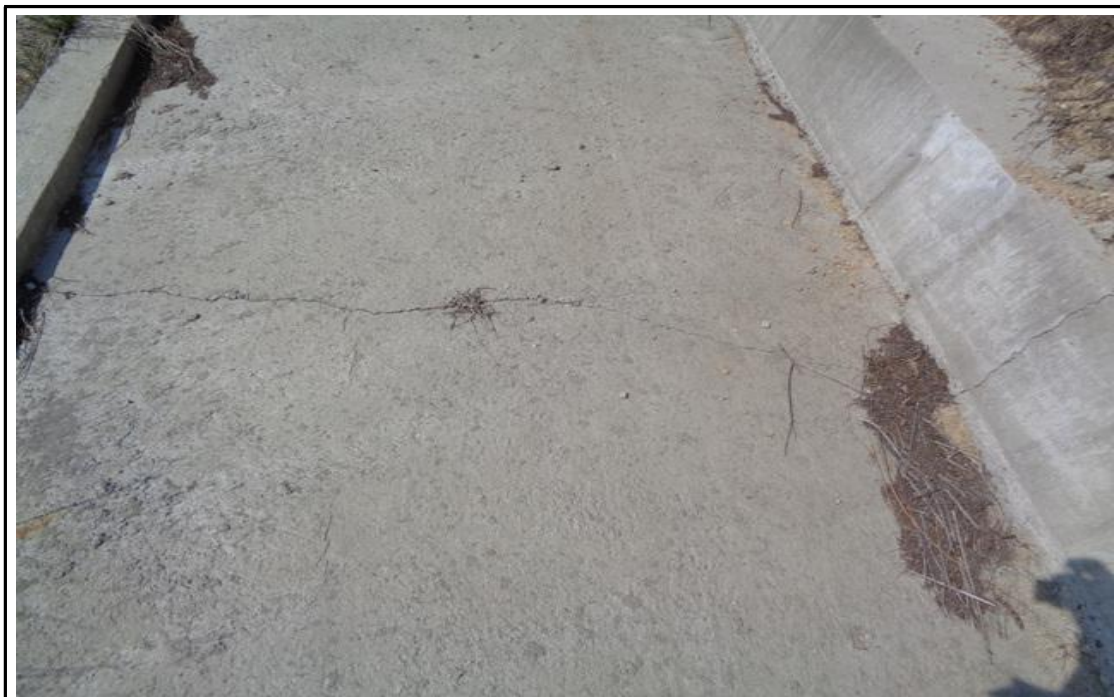
| 사진번호 | 3-SL15-1 | 위 치 | 상주절토15 |

| 내 용 | STA 18.31k 소단배수로 균열 L=5.0m | | |

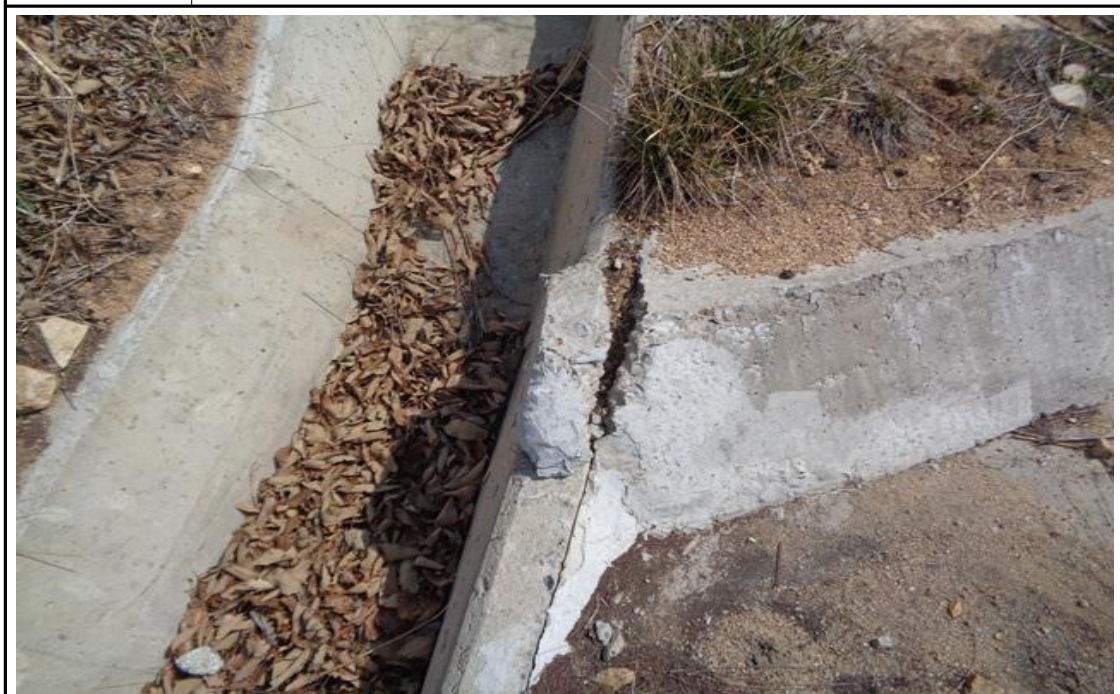
| 사진번호 | 3-SL15-2 | 위 치 | 상주절토15 |

| 내 용 | STA 18.20k 산마루측구 파손 A=0.15㎡ | | |

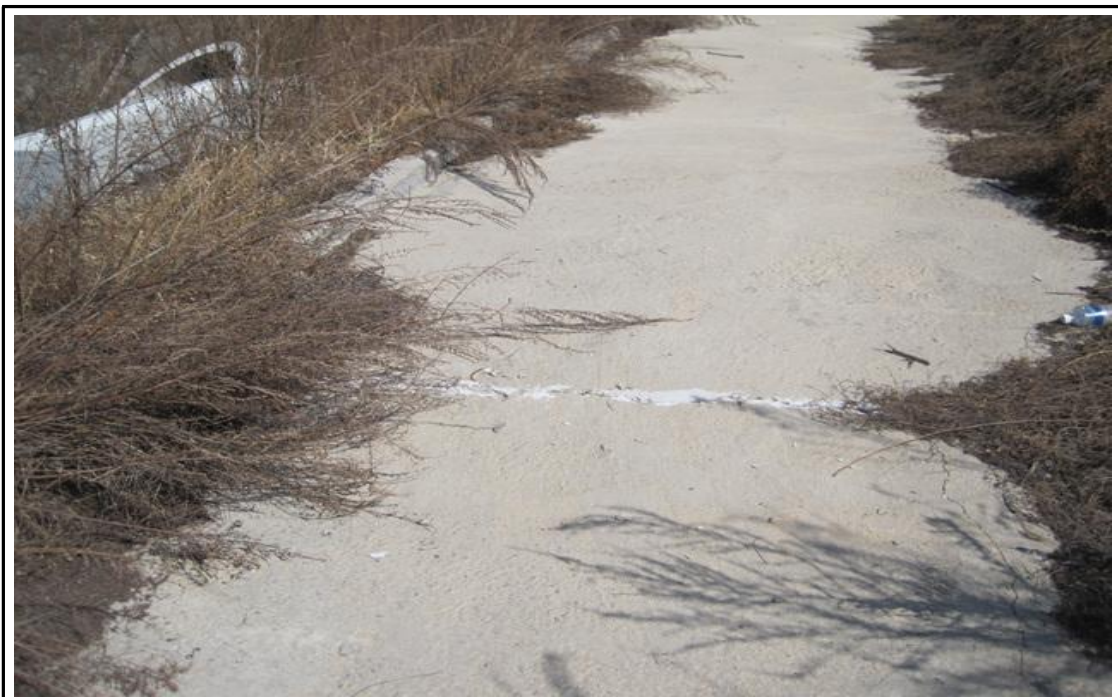
| 사진번호 | 3-SL17-1 | 위 치 | 영천절토17 |

| 내 용 | STA 22.00k 소단배수로 균열 L=5.0m | | |

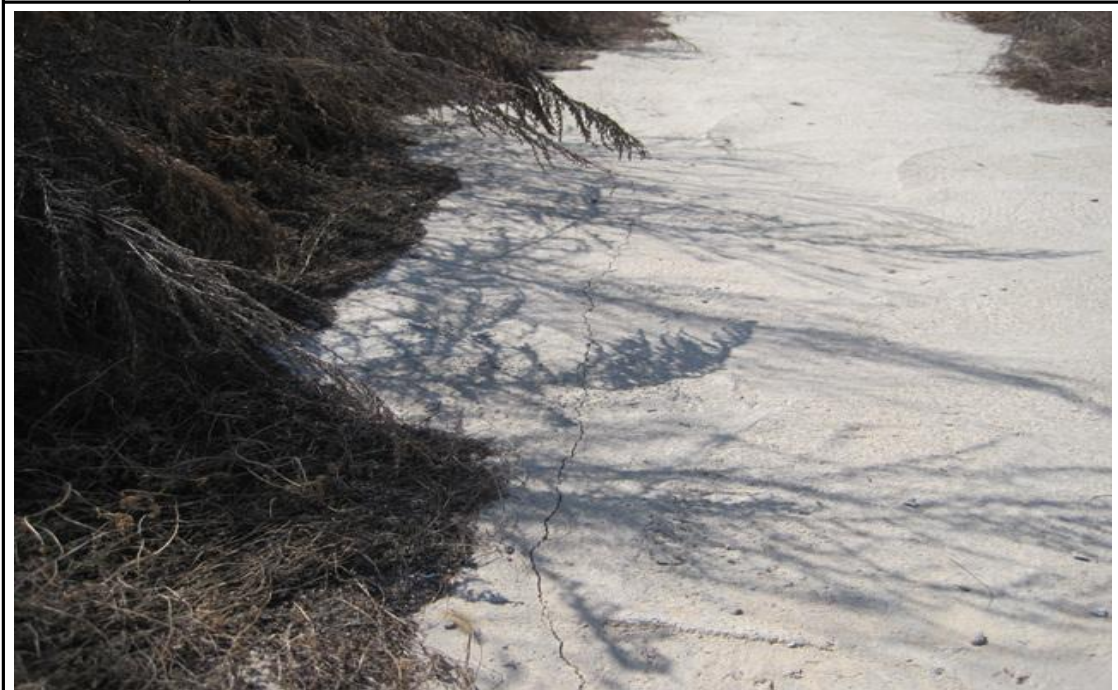
| 사진번호 | 3-SL17-2 | 위 치 | 영천절토17 |

| 내 용 | STA 22.00k 소단배수로 종방향균열 L=10.0m | | |

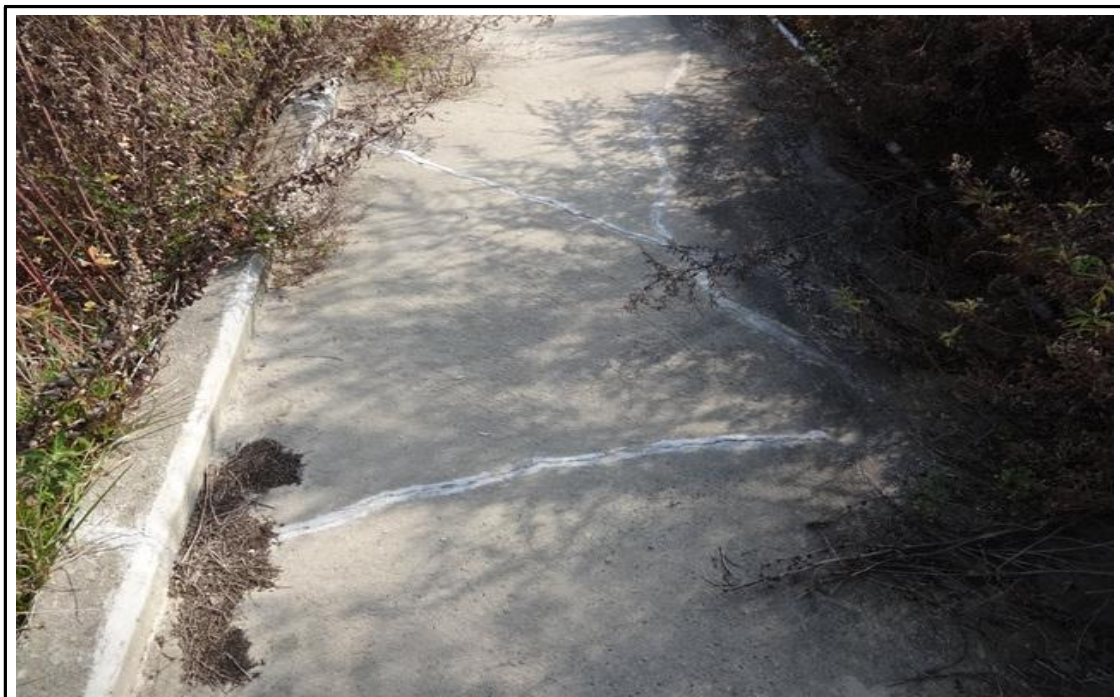
| 사진번호 | 3-SL18-1 | 위 치 | 영천절토18 |

| 내 용 | STA 23.10k 소단배수로 재균열 L=14.0m | | |
